ARKEOLOGISK EFTERUNDERSÖKNING 2020

# EFTERUNDERSÖKNING OCH ÅTERSTÄLLNING AV PLUNDRINGSGROP INTILL KROKSTENEN, ÖRELID

Halland, Laholms kommun, Tjärby socken, Tjärby 2:2, L1996:1693/RAÄ 37:1, Örelid

RAPPORT KULTURMILJÖ HALLAND 2020:36

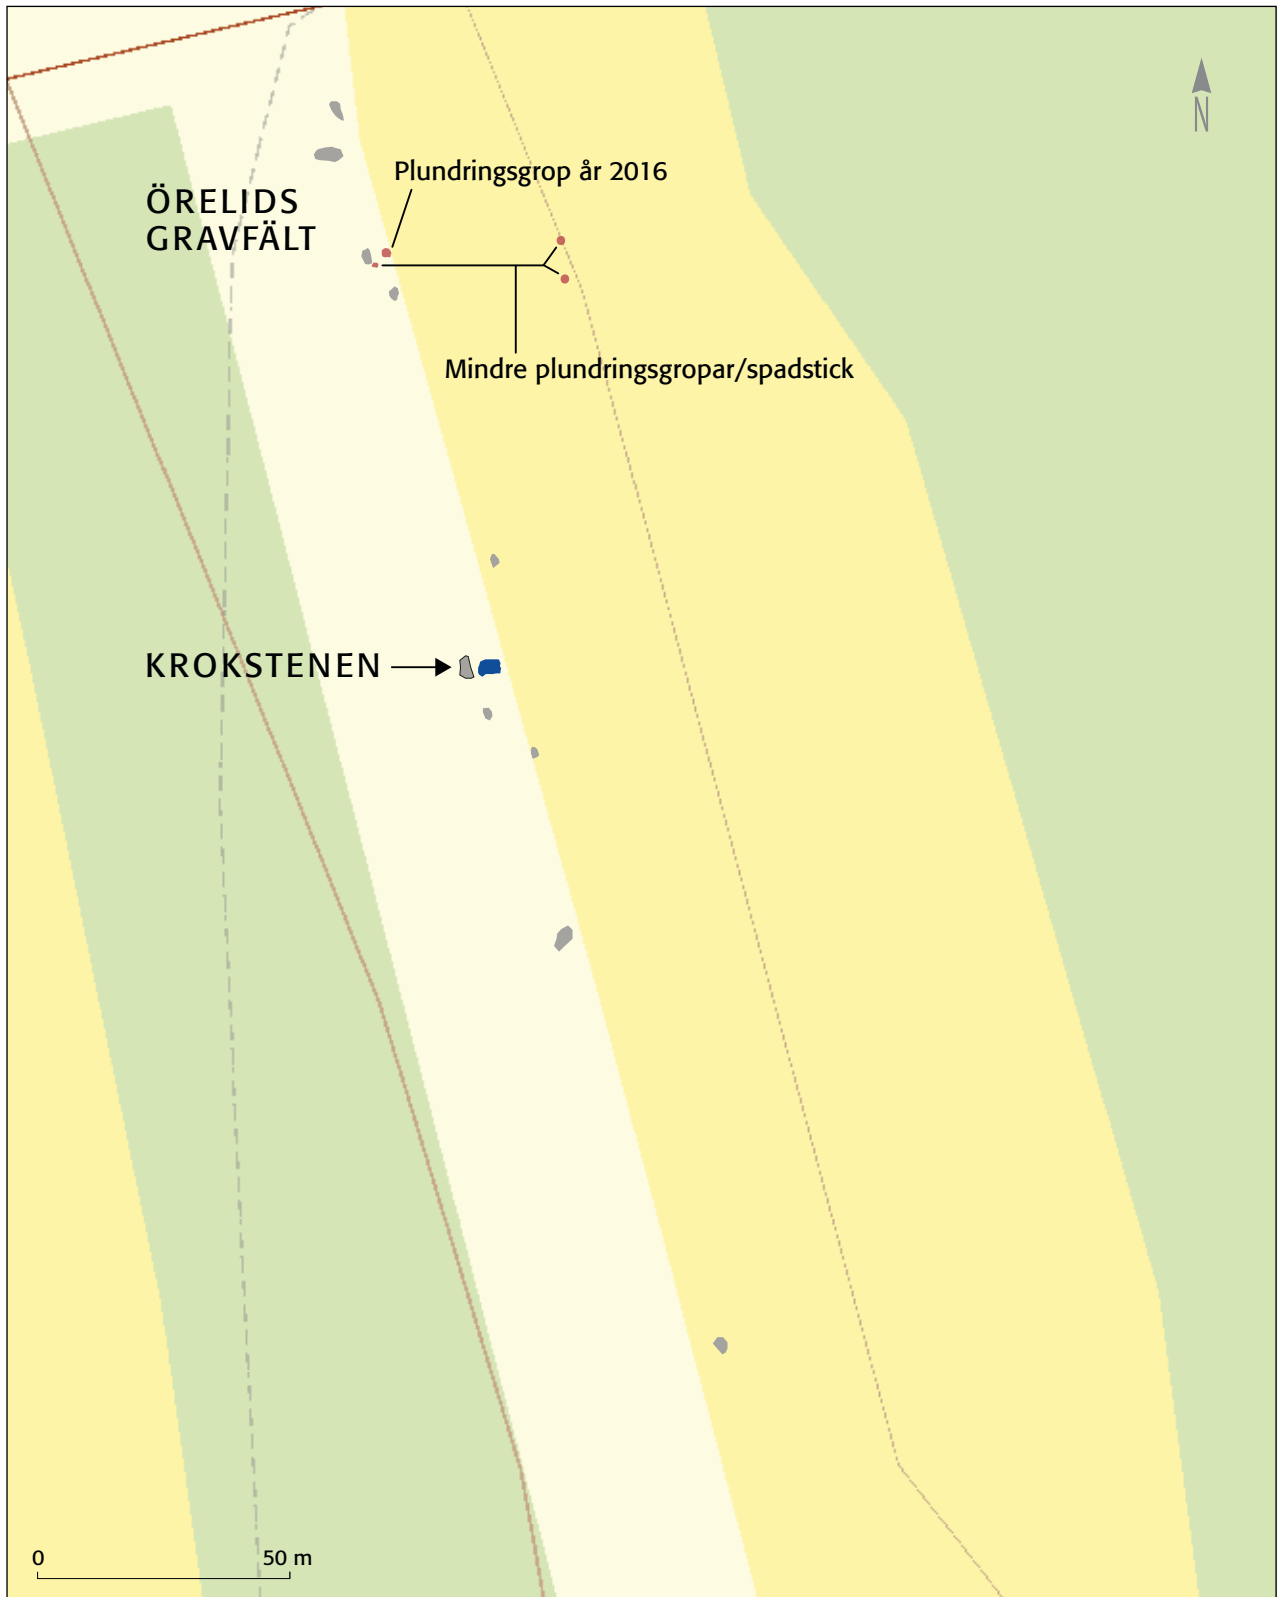
Plundringsgropen mätte 1,35x0,85x0,8 meter och var grävd cirka 0,3 meter ner i alven (från skiftet matjord-alv räknat) (figur 2). I gropens kanter fanns tydliga spår efter brett skurna urtag, sannolikt efter en bred

Figur 2: Plundringsskallan (blå rektangel) öster om Krokstenen samt mindre skallar (röda) inom den södra delen av Örelids gravfält. Här visas även läget för den plundringsskalla som efterundersöktes 2016. Rosta stenar visas i grått. Skala 1:500.

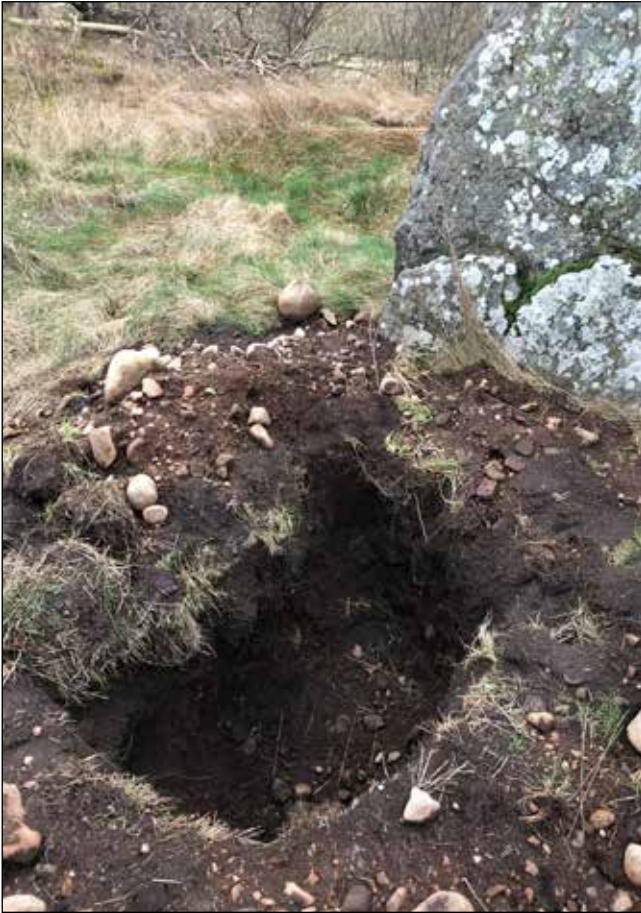
spade eller en skyffel. Flertalet stenar (cirka 0,05 – 0,2 meter stora) återfanns i massorna, vilka i övrigt bestod av mörkbrun humös sand. Vid efterundersökningen av massorna från plundringsgropen återfanns inget av antikvariskt intresse. I schaktkanterna fanns inte några spår efter äldre konstruktioner.

Figur 3: Plundringsgropen sedd från nordöst.  
Foto: Linn Nordvall. (Fotonr: 2020-06-2).

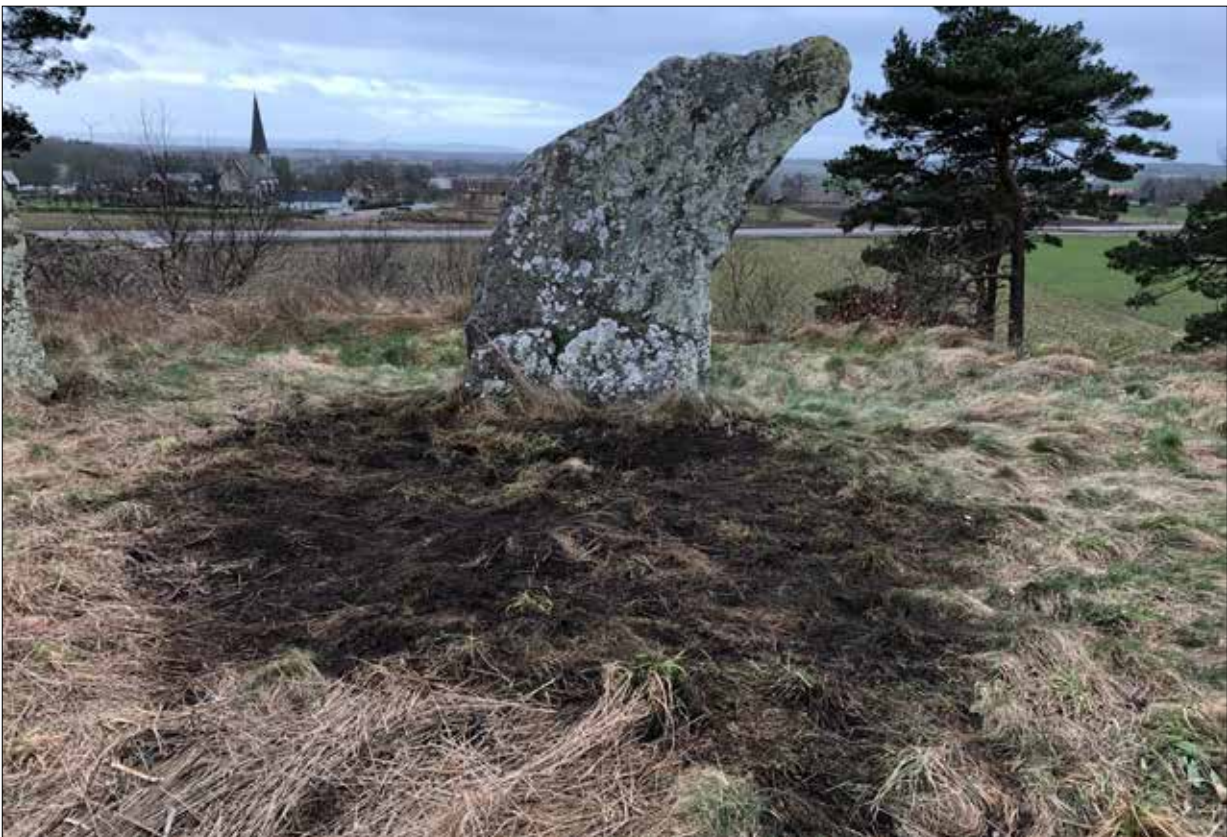
Efter återställningen var marknivån och gropens igenfyllning i nivå (figur 4), vilket, med tanke på att återfyllnadsmassorna är porösa och kommer att sjunka med tiden, indikerar att ett större föremål kan ha tagits upp.

Figur 4: Plundringsgropen  
efter återställning. Mot väst.  
Foto: Linn Nordvall. (Fotonr: 2020-06-3).

Kulturmiljö Halland har efterundersökt och återställt skadan och förordar inga ytterligare åtgärder.

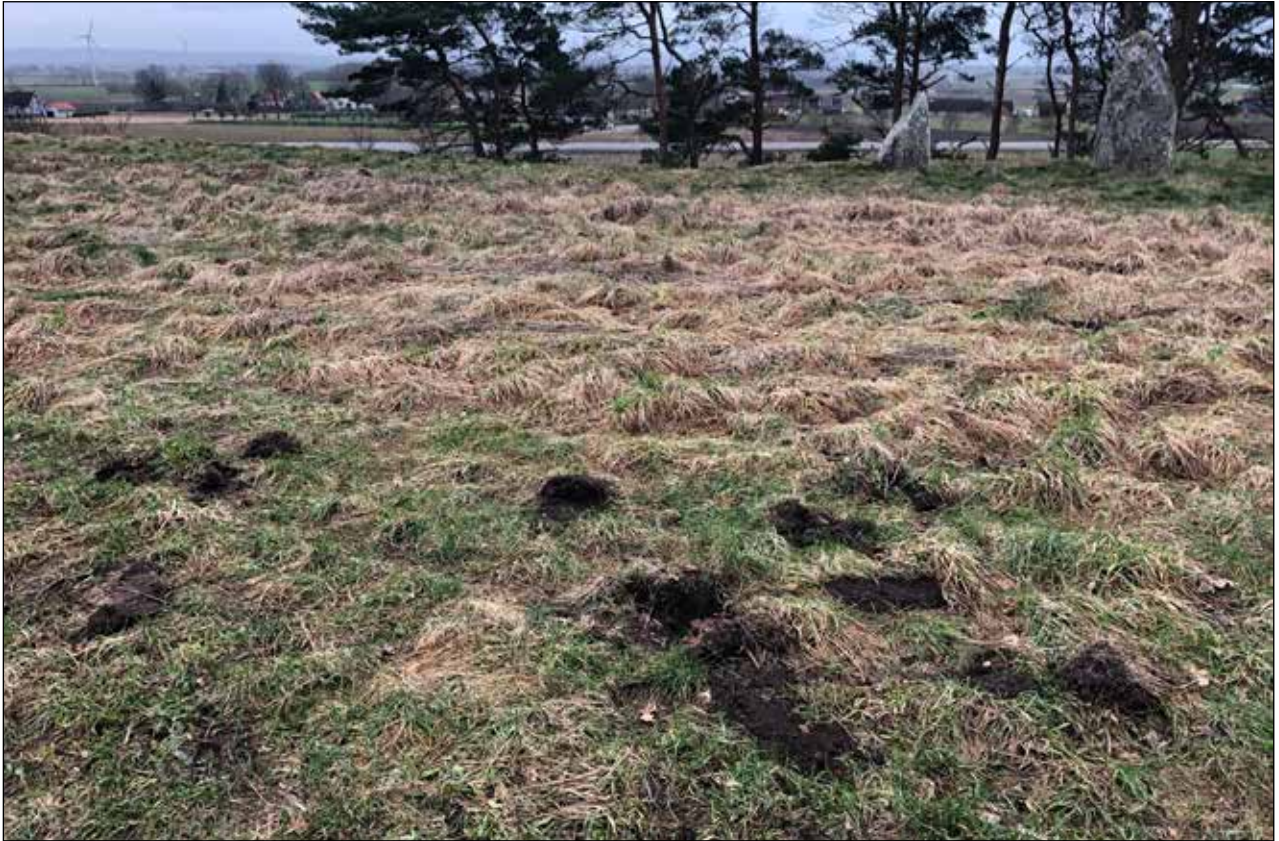
Ytterligare gropar iakttogs på gravfältets centrala del, vilka utgjordes av mindre spadstick där torven vänts (figur 5). Typen av grop indikerar starkt att metalldektor har använts och att torven har vänts medelst spade där detektorn har gett utslag. Intill en rest sten (vilken utsattes för plundring 2016, se Nordvall 2016), återfanns en mindre grop med en gammal kapsyl liggandes i den vända torven (figur 6). Kapsylen och tillvägagångssättet är en tydlig indikation på att metalldektor har använts på platsen.

Figur 5: Spadstick inom gravfältets centrala del. Mot väst. Foto: Linn Nordvall. (Fotonr: 2020-06-5).

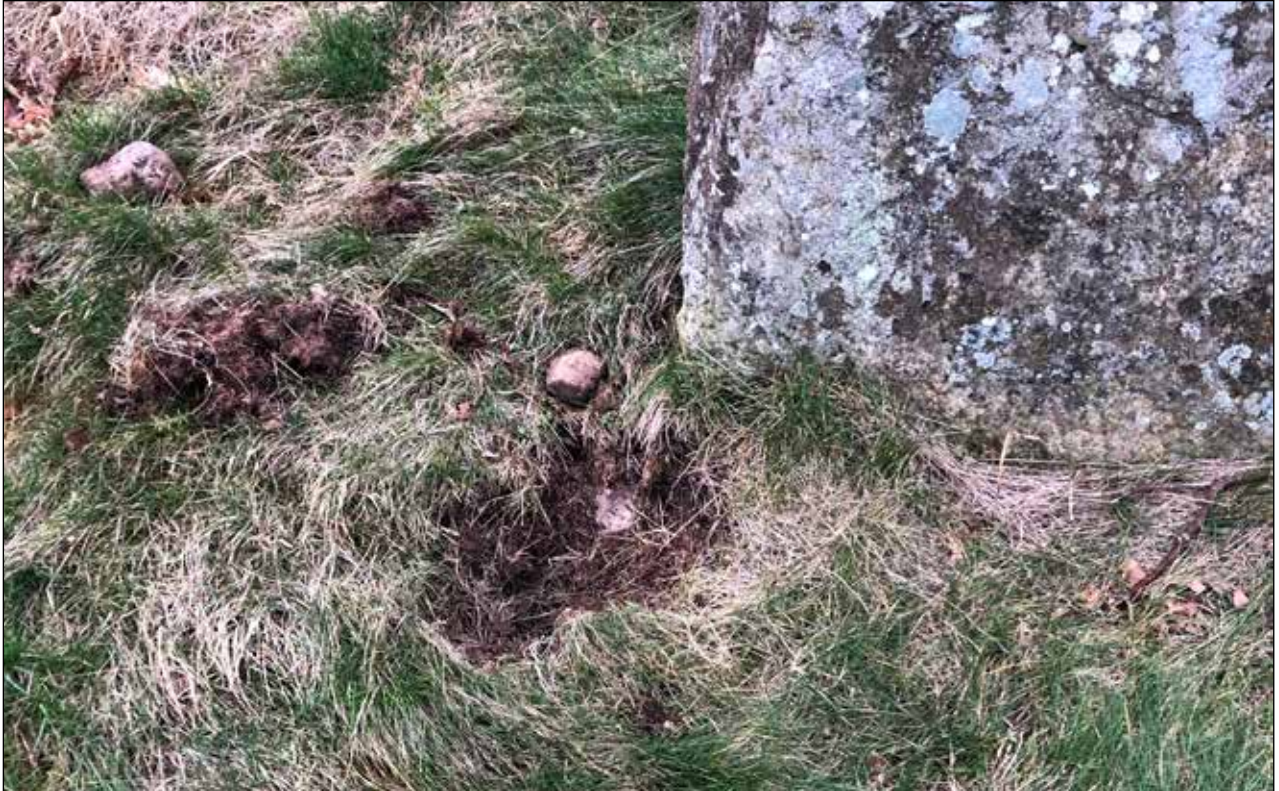
Figur 6: Mindre grop intill rest sten, framför vilken en plundringgrop påträffades 2016. Foto: Linn Nordvall. (Fotonr: 2020-06-4).
