# **Bruno Mathssons sommarhus**

## **Omläggning av tak**

### **ANTIKVARISK MEDVERKAN - RAPPORT**

Onsjö 32:16, Söndrums socken, Halmstad kommun

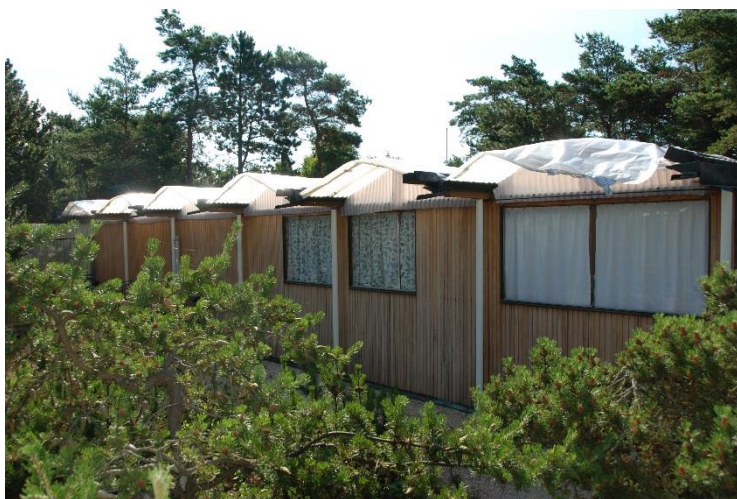
Taket, vilket består av bågar av fastspända skivor av korrugerad plast, tog under vintern 2010 emot så stora snömängder att det kollapsade och stora snö- och vattenmängder trängde in i byggnaden och orsakade stora skador. Bruno Mathssons sommarhus är skyddat som byggnadsminne och Länsstyrelsen bedömde det angeläget att åtgärda skadorna. Man gav tillstånd för takomläggning och beviljade också bidrag för arbetena. Kulturmiljö Halland anlätades som antikvarisk medverkande.

*Huset från norr med det förstörda taket, juli 2013.*

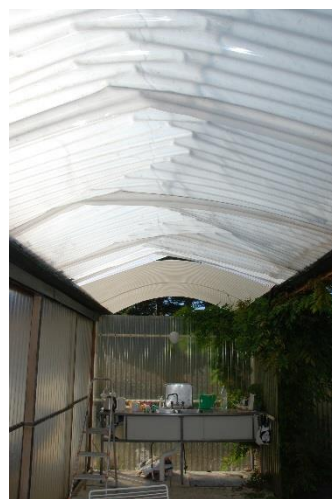
*Det tillbucklade taket inifrån.*

När taket skadades av snömassorna trycktes de korrugerade plastskivorna in så att de buktade nedåt istället för uppåt. I väntan på förestående renovering lagades taket provisoriskt genom att hjälpligt böja upp skivorna igen.

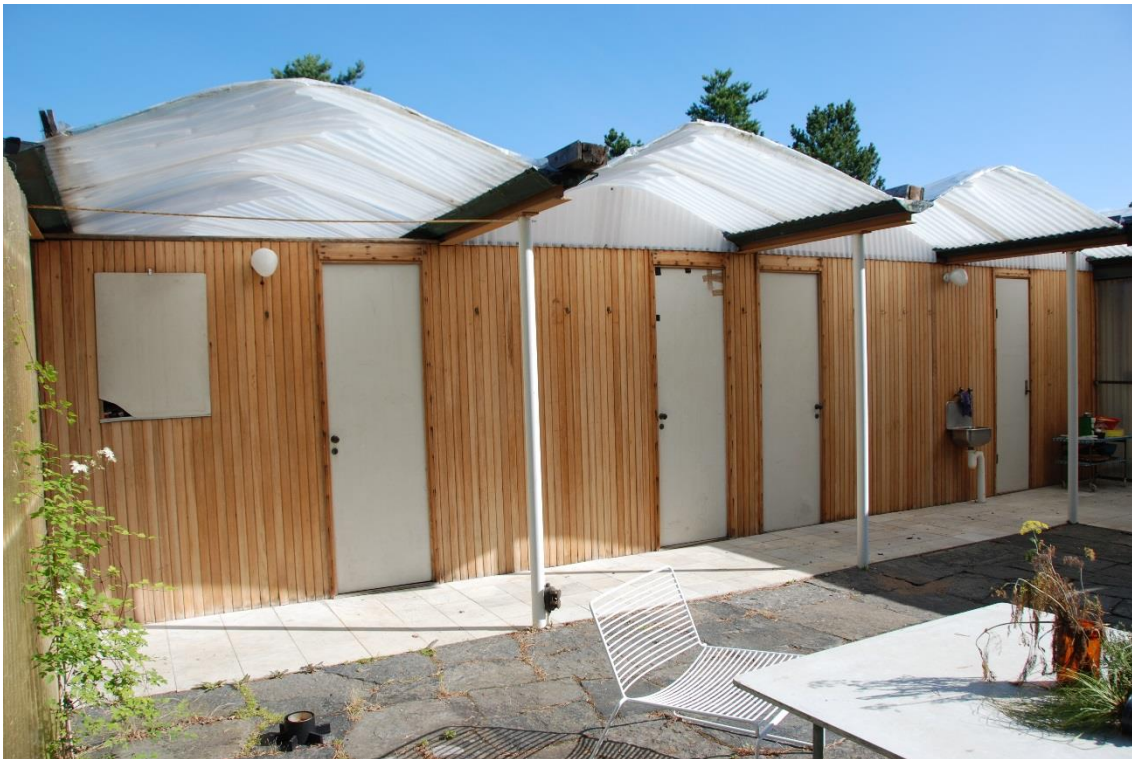
*Taket kring solgården före renoveringen.*

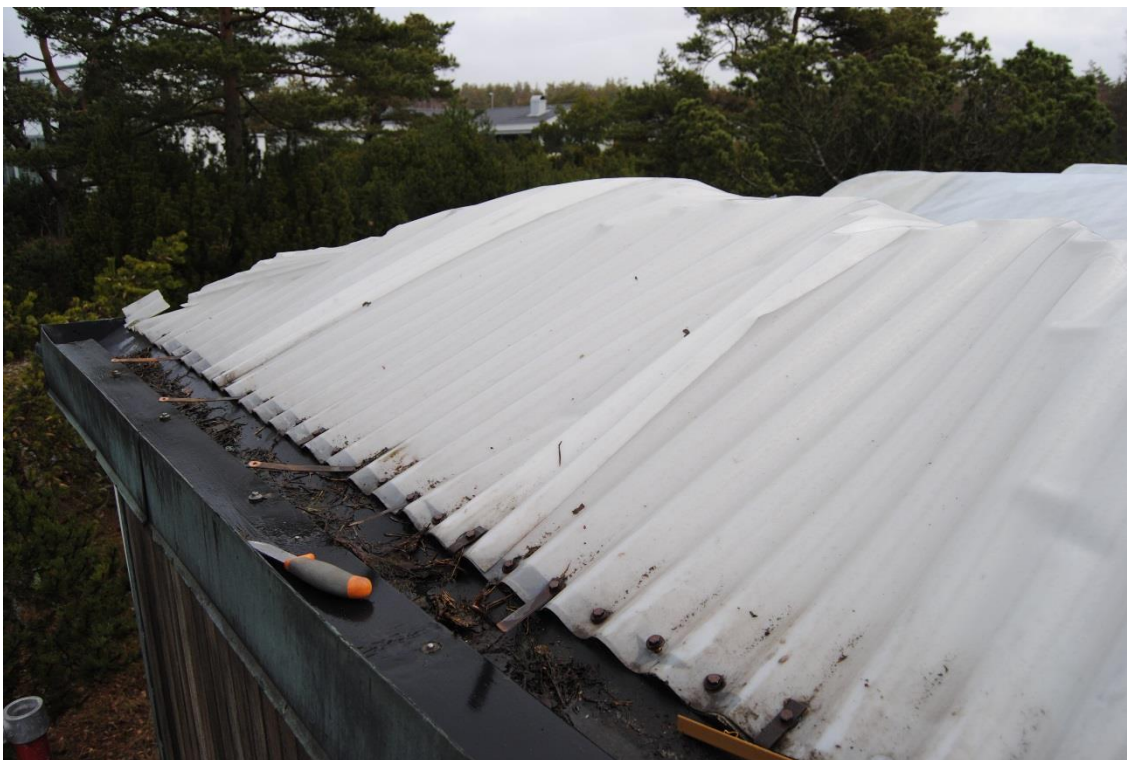
*Taket på byggnadens nordvästra hörn under demontering.*

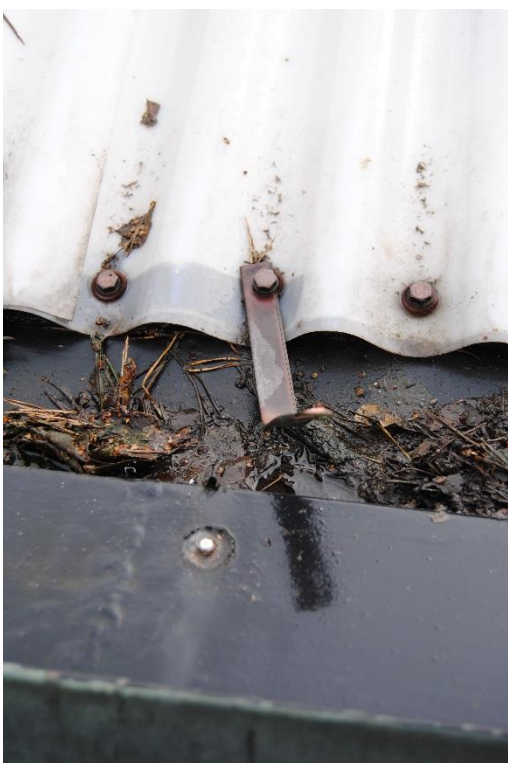
*Skruv har gått av och fästet skadats.*

Den befintliga utformningen av infästningen för takskivorna var i mindre gott skick och bedömdes inte heller konstruktionsmässigt hålla för de nya kraftigare skivor som beställts från USA för att förhindra att liknande problem med snötyngder ska uppstå igen. De nya skivorna ser utseendemässigt korrekt ut och har mycket större hållfastighet än de tidigare, vilka inte heller de var ursprungliga.

Stort arbete har lagts ner på att ta fram en ny och starkare typ av infästning som också ska fungera bra ur estetisk synvinkel. Detta gjordes i samarbete med Xevo AB och GK Plåt i Halmstad.

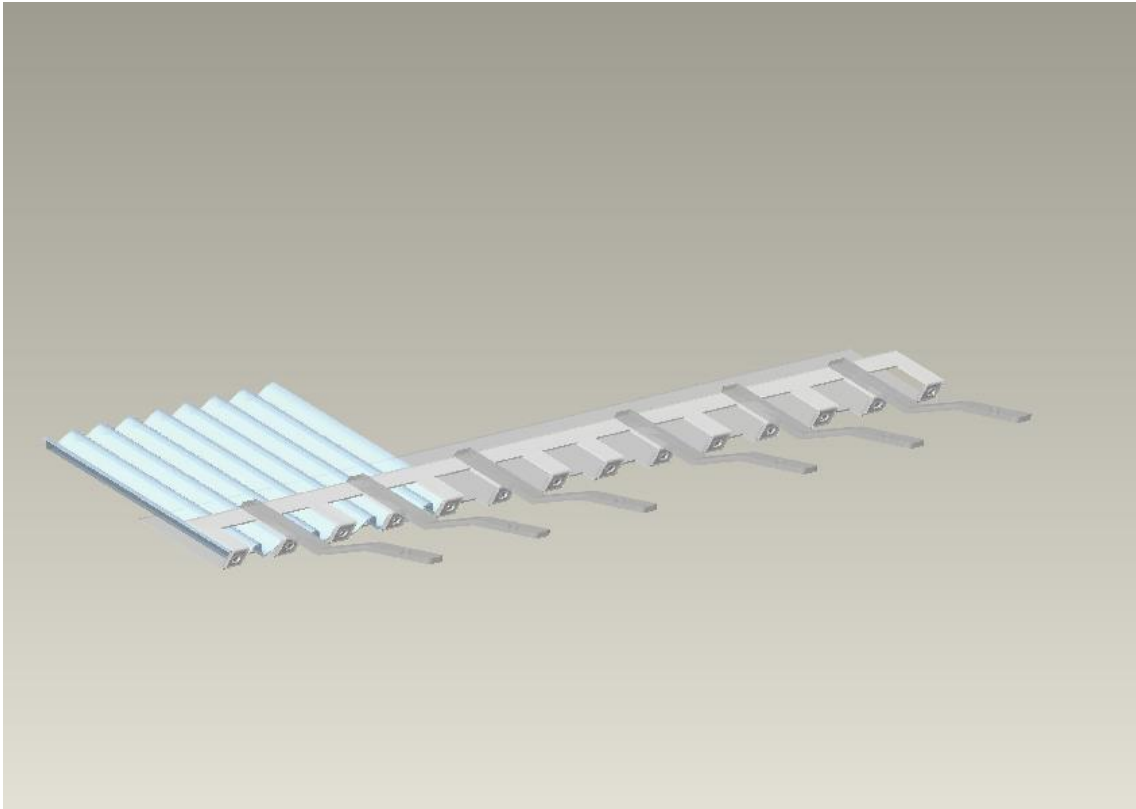
*Ritning på nytt takfäste. Ritningen är i original möjlig att titta på i 3D, den finns tillgänglig i Kulturmiljö Hallands arkiv. Ritad av Jerry Jönsson, Xevo AB.*

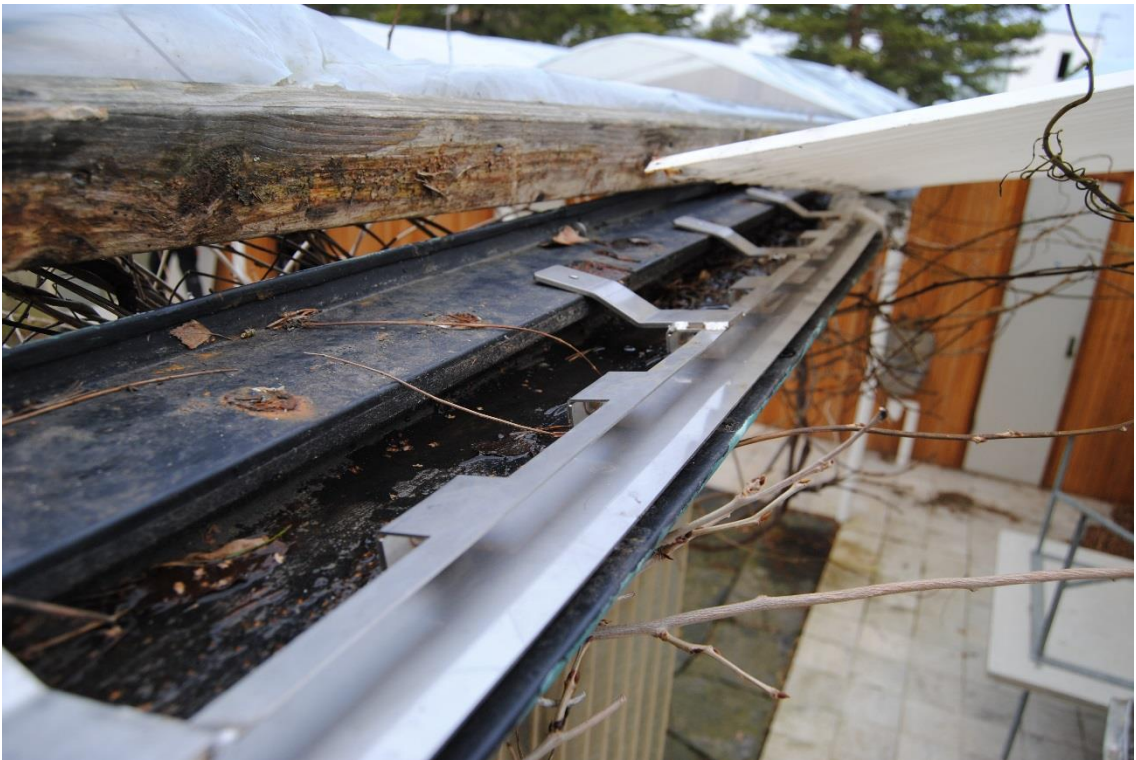
*Den nya infästningen klarar av att hålla de nya styvare takskivorna på plats, enligt bedömning också vid stark vind.*

De nya rostfria fästena har skruvats med självdragande rostfri skruv. Enligt skruvtillverkaren ska det inte kunna uppstå några problem med galvaniska strömmar när skruven går ner i den underliggande kopparrännan.

Själva takskivorna har monterats i fästena med hjälp av popnit och en underliggande rektangulär platta i rostfri plåt (cirka 35 x 15 mm) till varje nit.

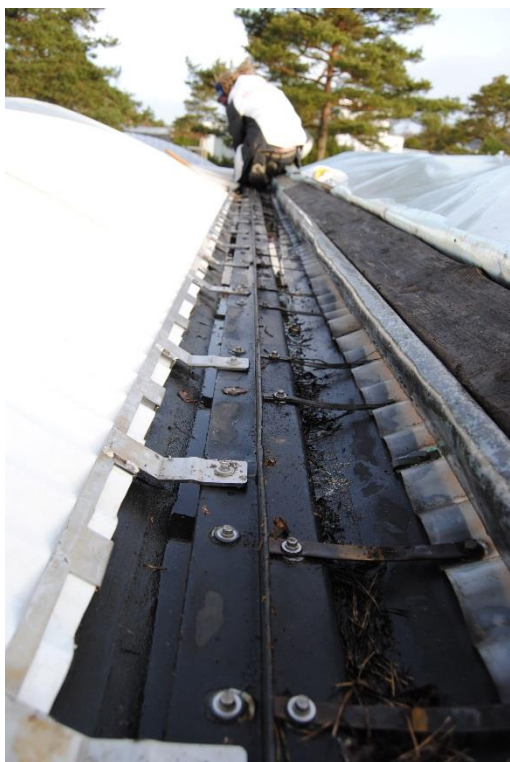
*Ny takinfästning till vänster och äldre till höger.*

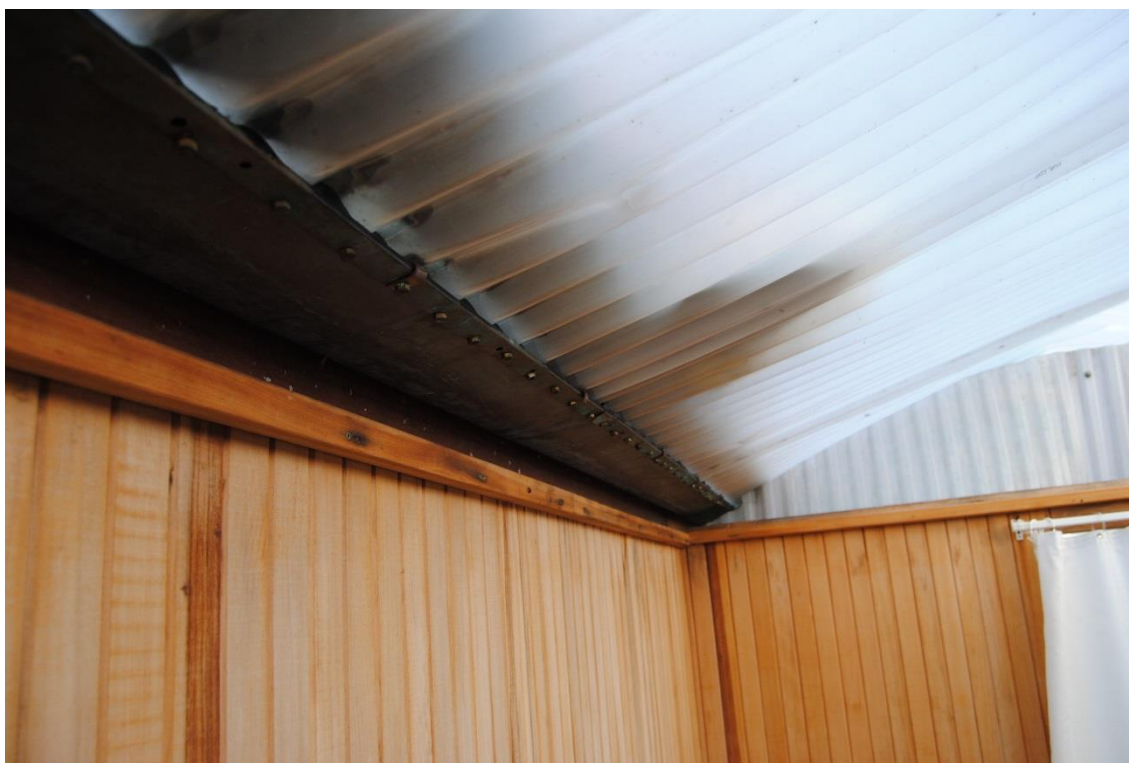
*Befintlig kopparränna och fäste före renovering sett inifrån.*

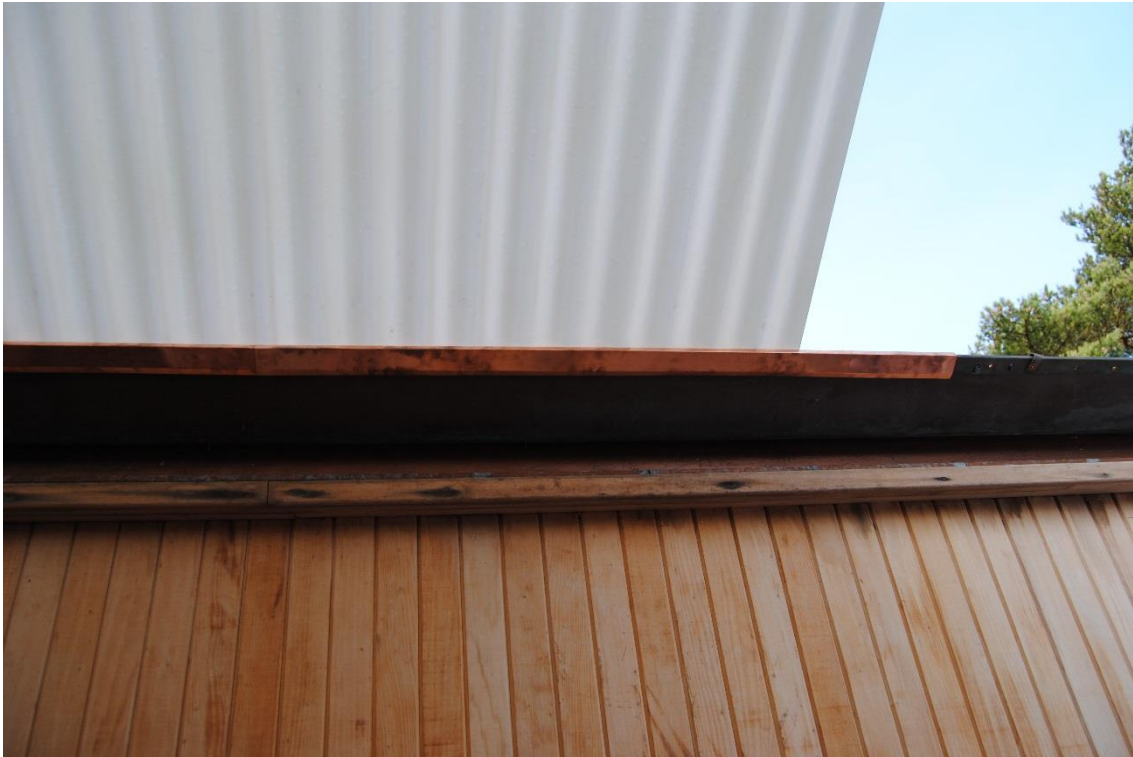
*Test av de nya kopparblecken som ska monteras för att dölja den nya infästningen, efter att det skadade taket demonterats.*

För att dölja infästningen av takskivorna på insidan har kopparbleck tagits fram och monterats på undersidan av konstruktionen.

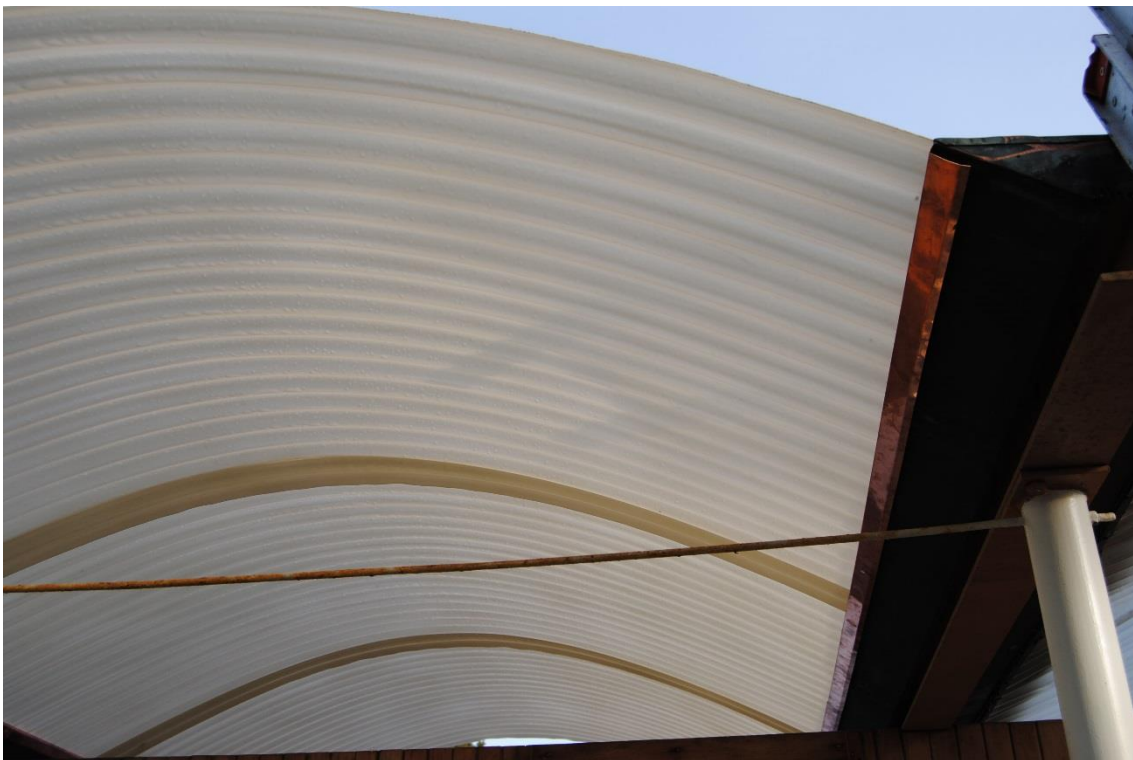
*Nya takskivor monterade med kopparblecket till höger i bild.*

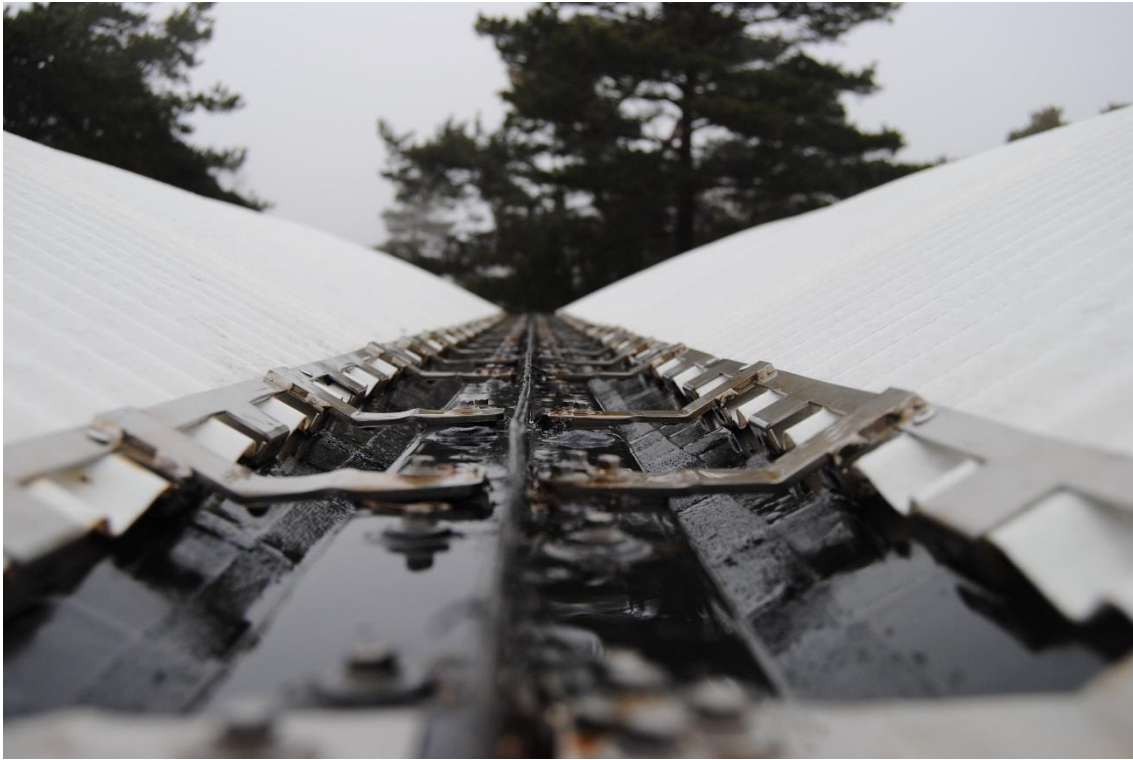
*Tak färdigmonterat i nya infästningar.*

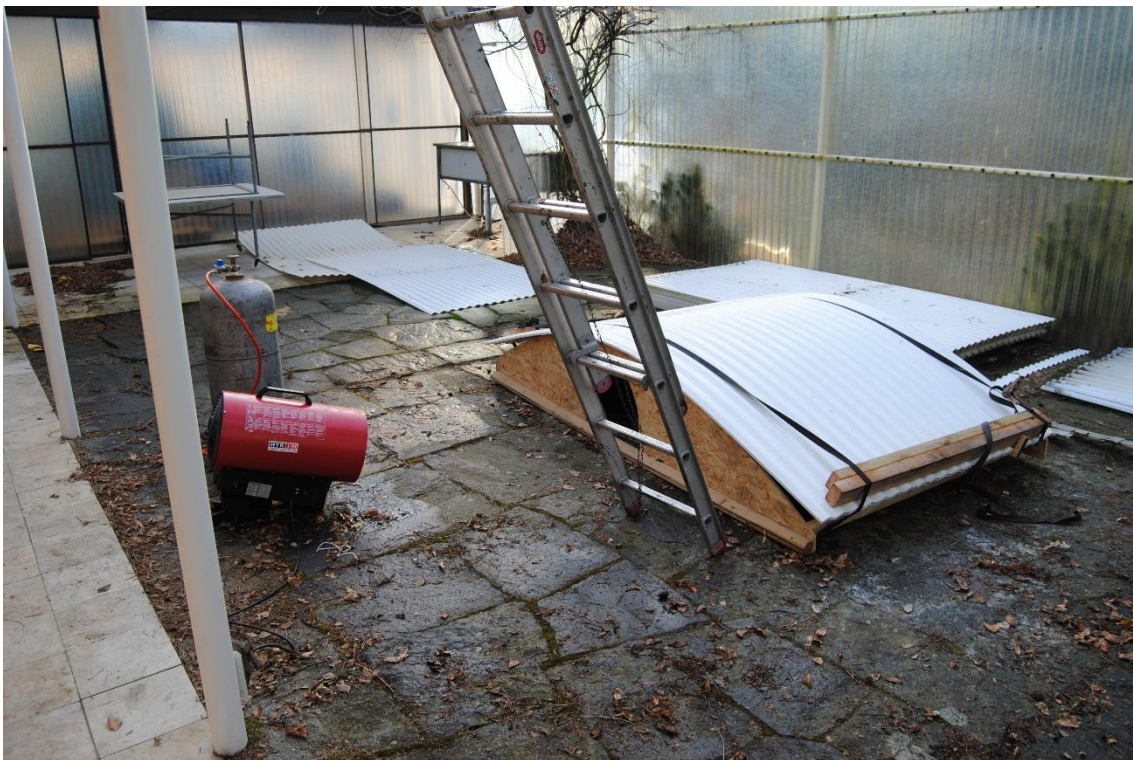
*De nya takskivorna är hårdare och har bättre hållfastighet än de tidigare. För att lättare kunna böja dem under montering gjordes försök att värma dem med hjälp av gasolbrännare och en jigg.*

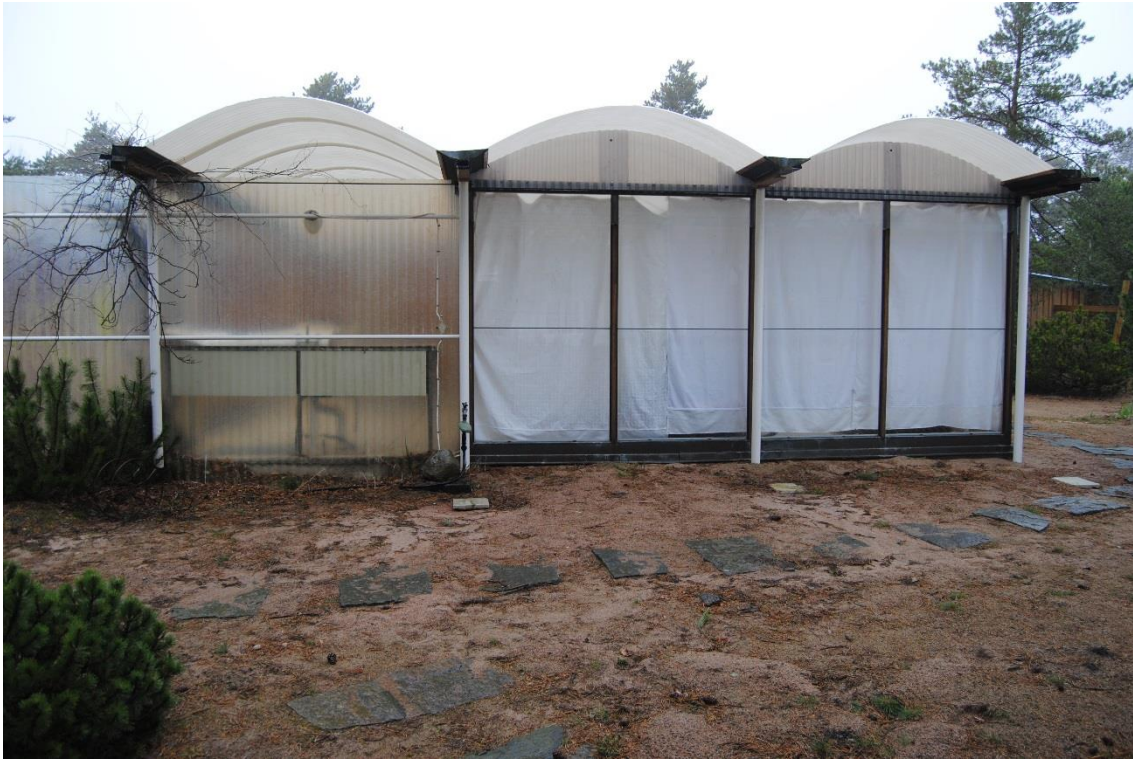
*Nytt tak på byggnadens södra sida.*

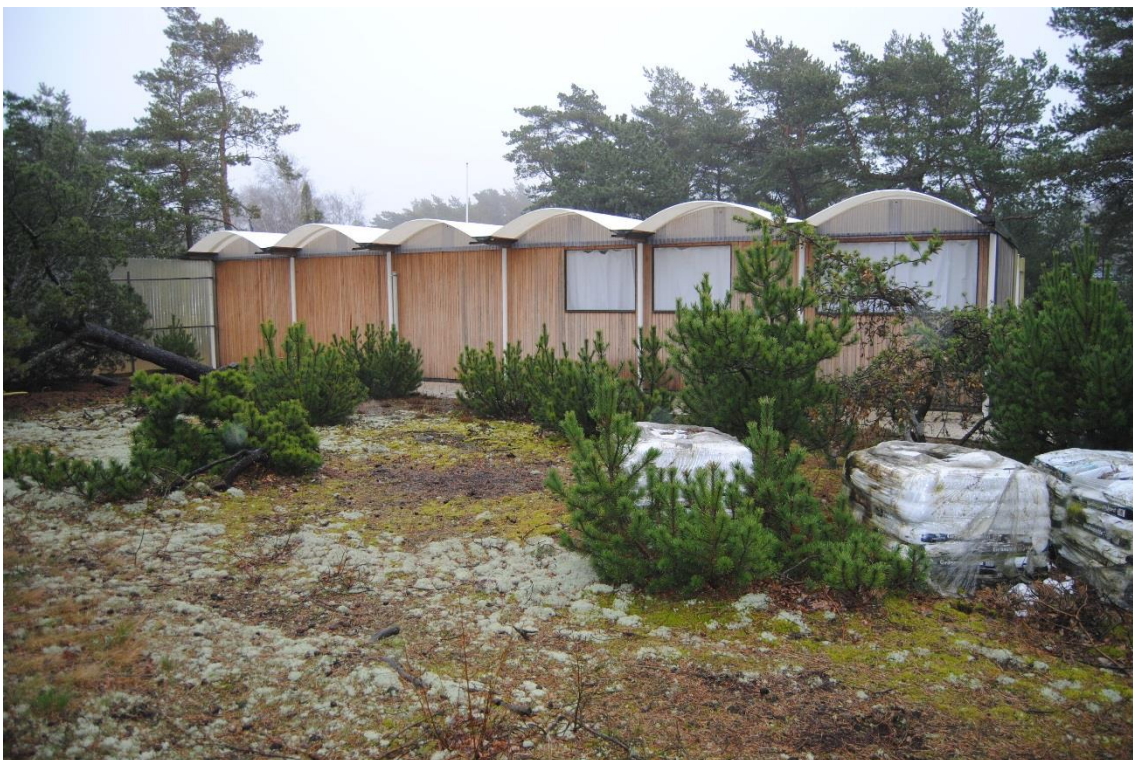
*Det färdiga taket på norra sidan.*

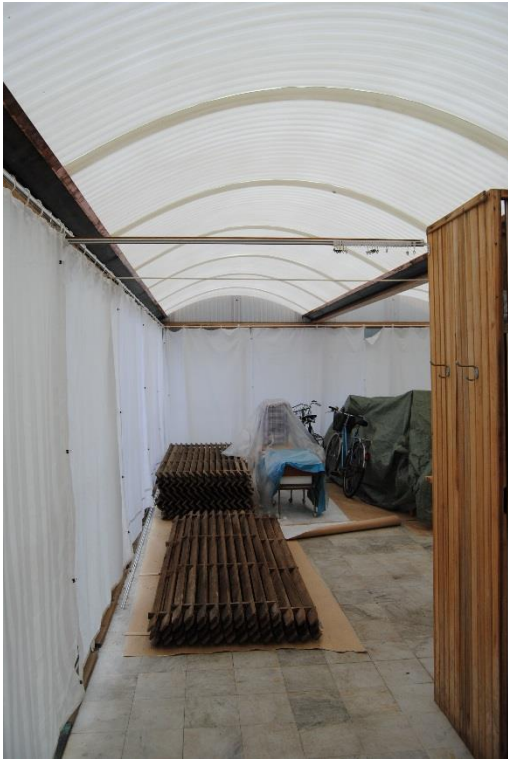
*Takjalusier tillfälligt lagrade i vardagsrummet.*

När yttertaket trycktes in skadades samtidigt de flyttbara jalusier som suttit monterade som ett innertak för att skydda mot solljus. Framförallt utsattes de för vatten och blev därför missfärgade. Jalousierna har under renoveringen återställts av ägarna själva.

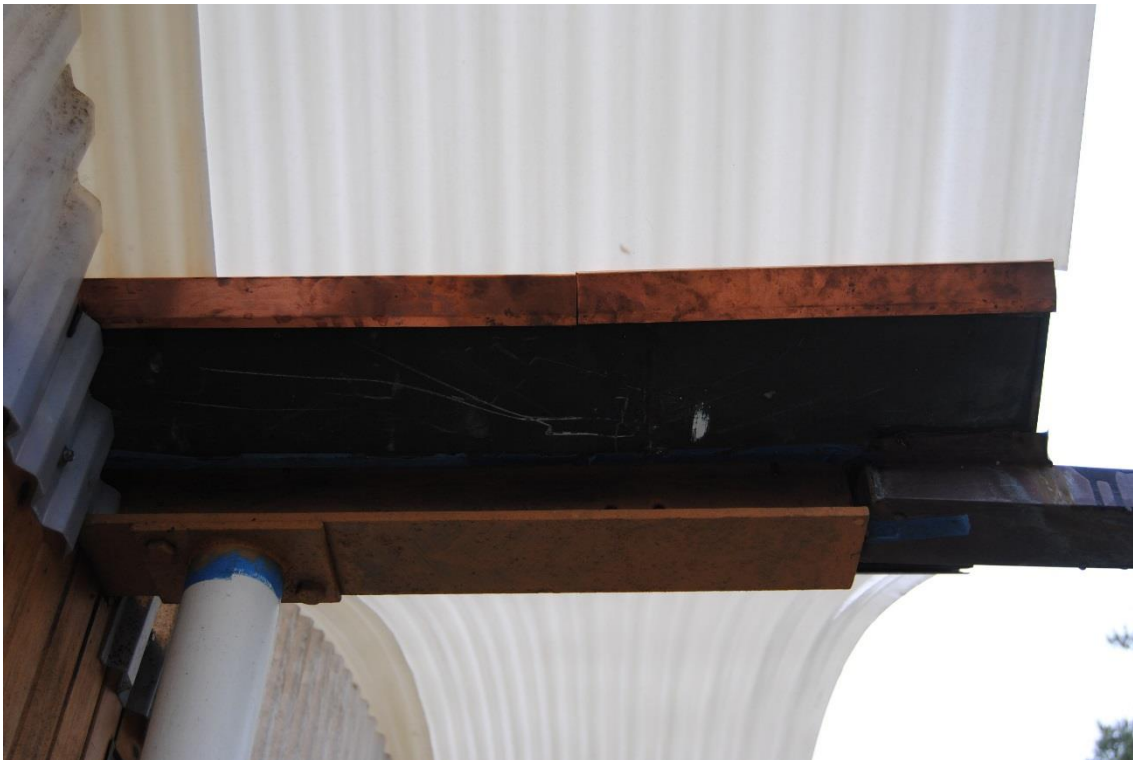
*Vattenutkastare mot solgården och nya koppbleck.*
