## Landstatshusen

### Antikvarisk bedömning inför invändig renovering

## RAPPORT

Sankt Nikolaus 19, Halmstads kommun

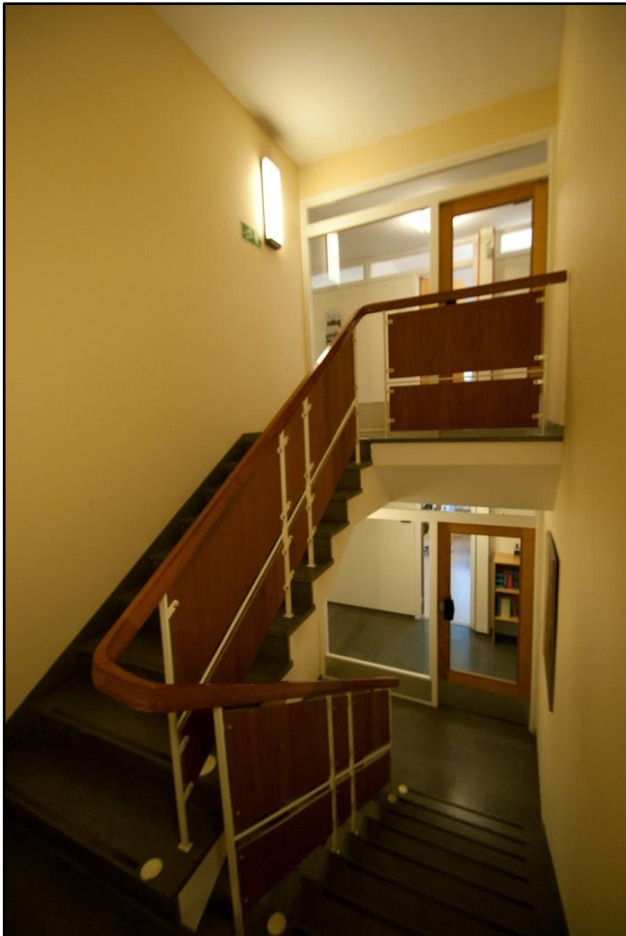
*Trapphuset mot norra korridoren är en liten pärla. Notera träfanerdetaljer. Senare belysningsarmaturen sluter ej till 50-talsarkitekturen.*

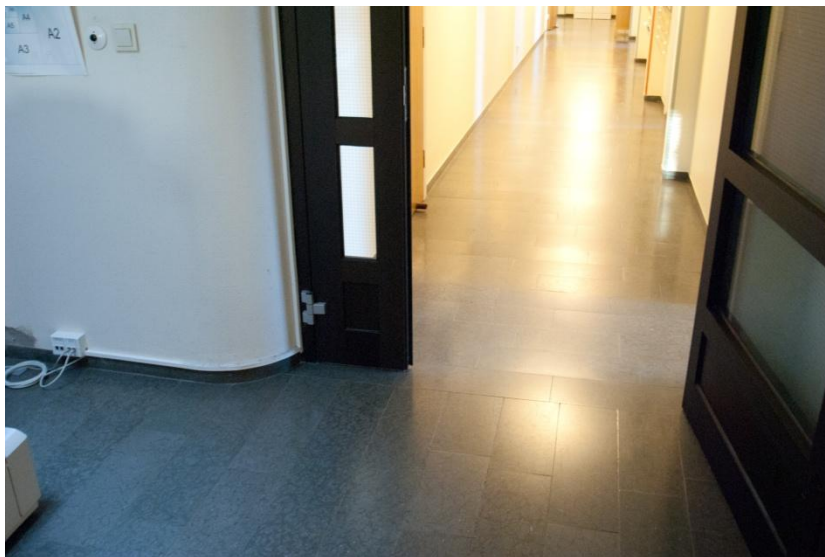
*De brunsvarta aluminiumdörrarna utgör ett kraftigt stilbrott mot den ursprungliga arkitekturen. Notera även den eleganta rundningen av hörnet.*

I samband med kommande renovering bör man överväga att byta dörrpartierna i aluminium i korridorerna och i entrépartiet och ersätta dem med motsvarande byggnadsdetaljer som bättre ansluter till arkitekturen.
