## BOSGÅRDSFALLET

Renovering av en av dammvallarna

## RAPPORT ÖVER RENOVERING AV EN AV DAMMVALLARNA VID BOSGÅRDSFALLET Bosgårdsfallet, Bosgård 1:15, Torups socken, Hylte kommun

Dnr 2014-292, Rapportnr 2014:24

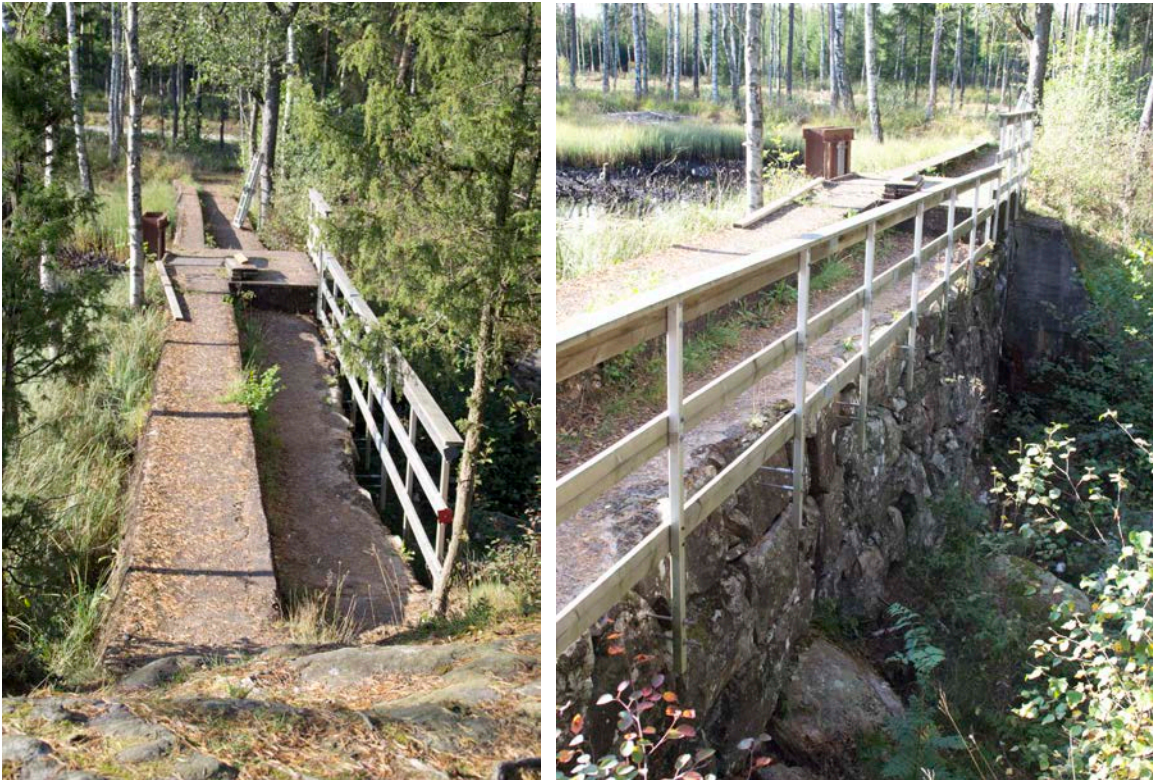
*Den ännu intakta fördämningen som ligger ovanför tuben, något norr om den vall som nu renoverats.*

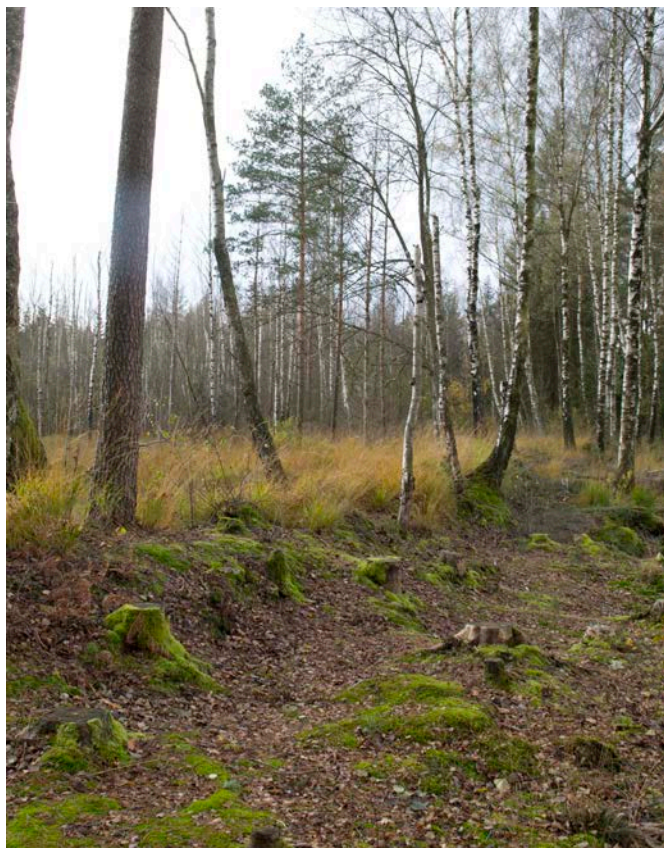
*Runt resten av dammen finns en dammvall som idag bara kan skönjas som en överväxt vall genom skogen.*

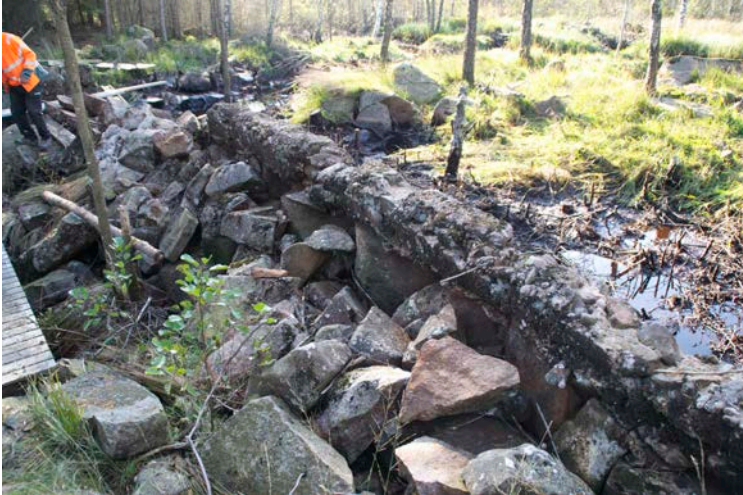
Efter att dammen och fallet inte längre haft någon praktisk funktion har dammvallen förfallit. Vallen var till sitt ursprung uppbyggt av sten, främst natursten, troligen ihopsamlat lokalt. Stenen har sedan gjutits över med betong. Den andra vallen, vid tuben, är ännu intakt, och visar hur den nu raserade kan ha ett ut. Allt efter att vallen vittrat har vattnet fört med sig stenarna från vallen, och spridit ut dem över sluttningen, utöver de som ligger som rasmassor intill vallen.

*Den raserade dammvallen, med nedfallna stenar och vittrande rester av betong.*

- Kvarvarande betong på vallen har rivits ned, redan rasad har samlats upp och forslats bort.
- Raserade stenar har samlats ihop, lagts tillbaka för att återskapa fördämningsvallen.
- Stenarna har fogats med betong. Dammvallen är en relativt modern 1900-talskonstruktion. Kanske är stenmurarna från 1910-talet, men har sedan gjutits på med betong. Syftet är inte att återställa vallen till ett ålderdomligt skick, utan att skapa en fungerande vall, för att på sikt kunna återskapa en damm.
- Ovanpå stenmuren har en ny pågjutning av armerad betong gjorts. Formar av brädor har byggts kring stenvallen och gjutits på.
- Efterlagning samt tätning av synliga skador i befintliga betongtätningar på insida vall.

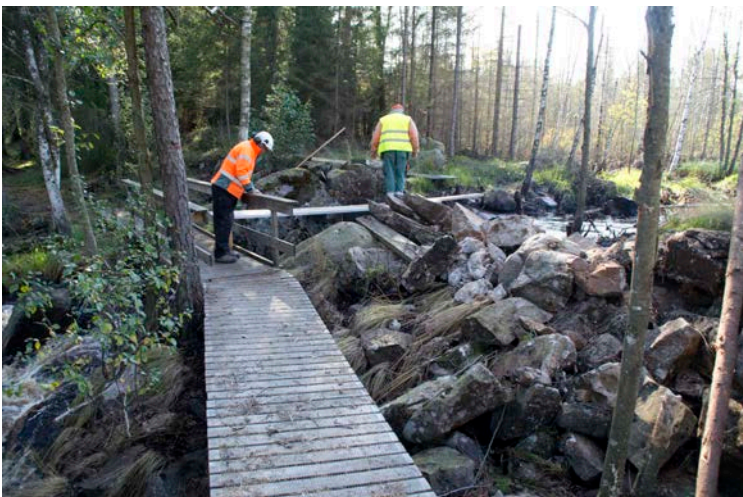
*Drivor av sten låg intill spången förbi fallet.*

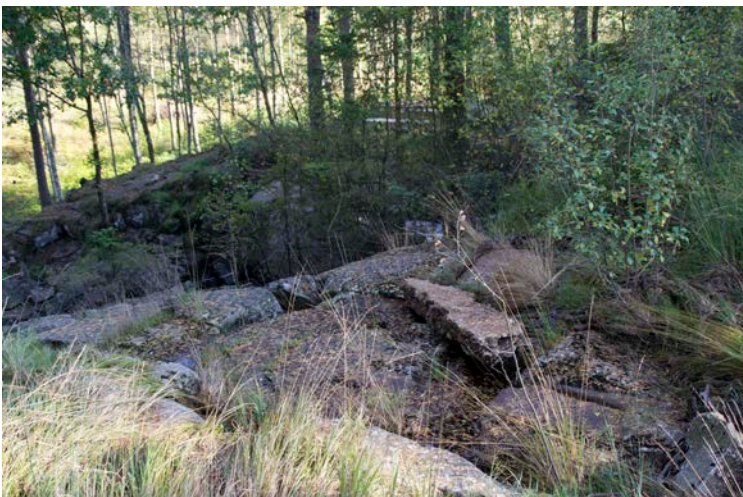
*Sten och betongstycken som forslats bort av vattenkraften nedför sluttningen.*

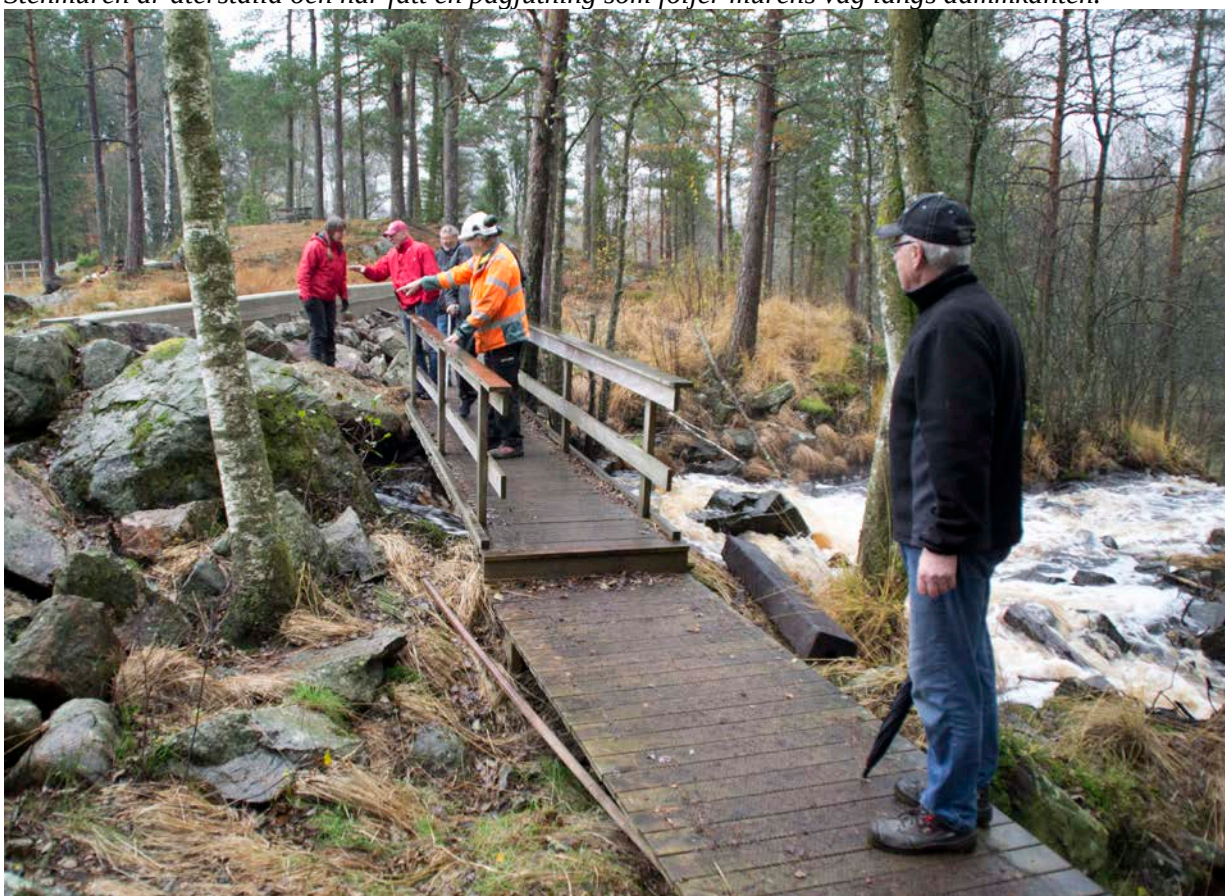
*Slutbesiktning av vallen (till vänster) med fallet nedanför (till höger).*
