## STAFFENS HEMBYGDSGÅRD

Kulturhistorisk dokumentation, renovering av tak och panel

### RAPPORT ÖVER RENOVERING

Olofsbo hembygdsgård, Olofsbo 4:34, Stafsinge socken, Falkenbergs kommun

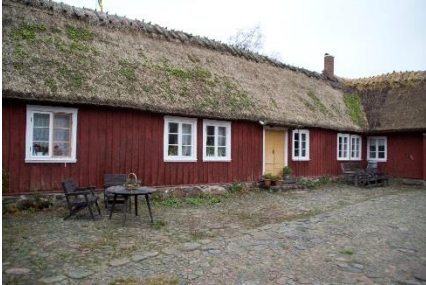
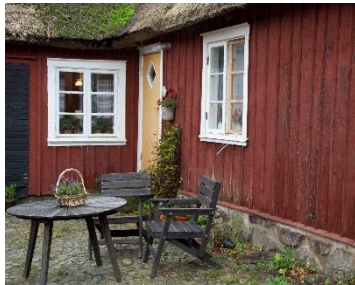
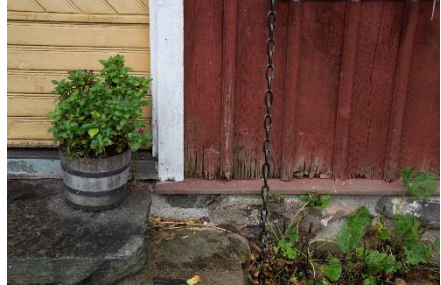
Byggnaderna är i återkommande behov av underhåll. Det gäller framför allt halmtaken som regelbundet behöver läggas om. Vid denna renovering har norra sidan av takfallet på bostadslängan vilken är den norra längans lagts om. Panelen och stommen på bostadshuset mot gården samt den östra gaveln var rötskadad.

När den gamla fasaden togs ned blottades skiftesverket under. Det var främst byggt i gran men även ek. Syllen i ek var ännu i gott skick, utom ett stycke vid dörren till bostadslägenheten, där den lagades i med friskt virke. I övrigt var väggen i varierat skick, men sparades. På östra gaveln fick en del underarbete göras på stommen av skiftesverk då denna var i mycket dåligt skick. Rötskadade partier, vilka var i fur och gran, men ersattes enbart med gran.

*Fasaden på bostadslängan mot gården var rötskadad.*

Ny fasad sattes upp, av ohyvlade plank av gran, lokalt växta träd från trakten norr om Långås. Brädorna sattes upp i oregelbundna bredder likt tidigare sattes upp, på nästan identiskt sätt som tidigare. Endast 2 cm skiljde från tidigare utförande. Profilerad locklist skruvades fast, vilket är ett avsteg från antikvariska principer, men valdes då stommen under var i dåligt skick och det var svårt att få fäste. Fasaden har målats med röd slamfärg, Östgöta slamfärg.

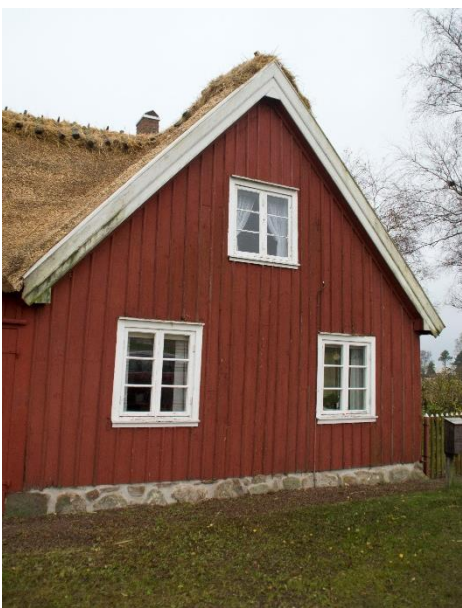
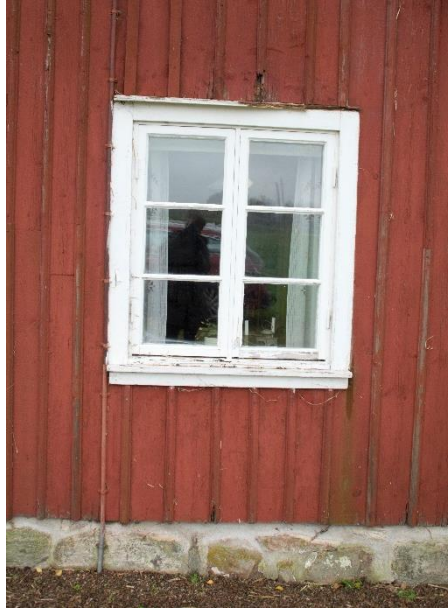
*Även den östra gaveln hade tjänat ut.*

En ny fotbräda av ek sattes upp längst ned. Den ersatte en tidigare i plåt, vilken inte bedömdes som kulturhistoriskt riktigt utförd. Likaså har plåtbleck runt fönstren ersatts med nya i droppbrädor i trä. Nya vindskivor har satts upp på gaveln.

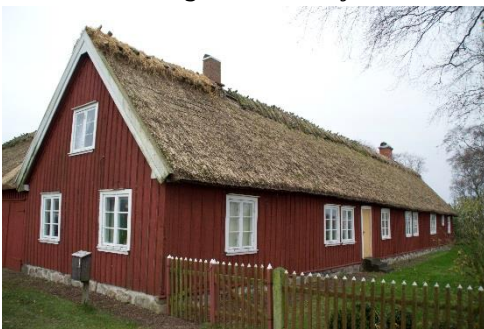
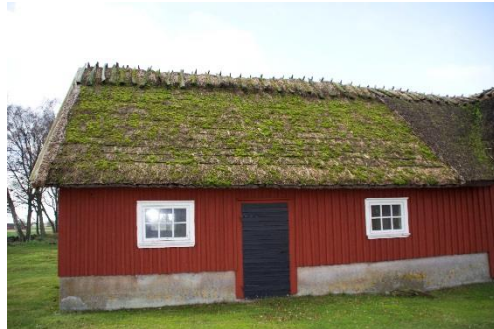
*Halmtaken på bostadslängans norra sida samt östra längans östra sida, södra delen, före omläggning.*

Omtäckning av Staffens halmtak sker kontinuerligt, med en yta nästan varje år. Täckningen har skett på samma sätt som tidigare. Under hösten 2014 har halmtaket på den östra längans östra sida, södra delen, samt den utskjutande gaveln med ränn dalen i den norra delen av denna länga lagts om. Under september 2015 har den norra längans norra sida lagts om.

Befintlig halmtäckning har rivits ned på. Läggning av ny halm av råg som har lagts på naturkäpp och bundits med rostfri ståltråd. Ryggning med havrehalm på underlag av tjärpapp. Ryggtråna av ek är sammanbundna med armeringsjärn. Ränn dalarna, samt taket på den utskjutande gaveln, i norra änden av längan, har lagts med vass. Även skarven mellan det nylagda takfallet i södra änden, har fått ett stråk av vass för att utjämna mötet mellan ny halm och äldre vass. Halmen har annars en tendens att vittra snabbare. Nya ryggtrån av ek har tillverkats till den södra delen. Dessa trån har gjorts något längre än tidigare. Ryggtråna är sammanbundna med armeringsjärn.
