# FEMSJÖ SMÅSKOLA

Utvändig renovering

## DOKUMENTATION AV EN RENOVERING

Femsjö småskola, Femsjö Prästgård 2:2, Femsjö socken, Hylte kommun

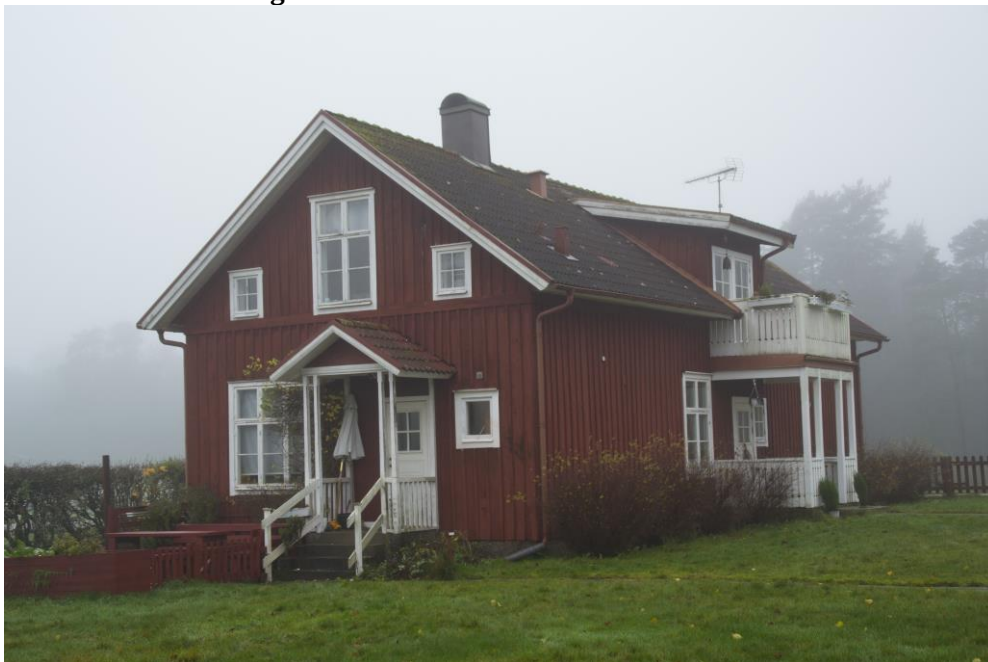
*Småskolan från nordost med entréer till bostadslägenheterna.*

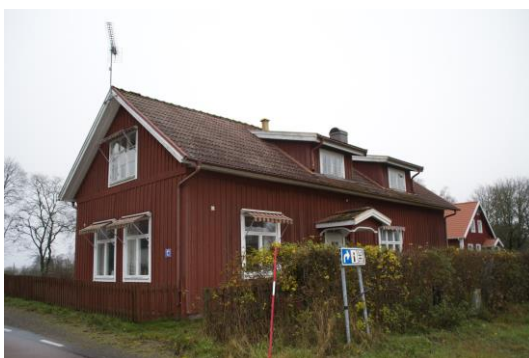
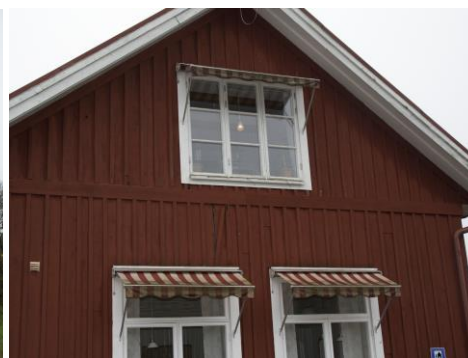
*På gavlarna var panelen avdelad av en horisontellt placerad plank.*

Panelen på gavelnsidorna har bytts, samt några meter av baksidans östra kant. Ny panel har satts upp i fulla längder istället för som tidigare då de bröts i bjälklagshöjd av en horisontell bräda. Detta bedömdes vara en sentida utformning som dessutom är olämplig ur hållbarhetssynpunkt. Panelen är av oprofilerad locklist, varierade bredder för att återskapa en levande och äldre karaktär. Panelen har målats med röd slamfärg. Väggen underpanelen på den östra gaveln var i dåligt skick; rötskadad och otät. Den östra delen av huset är tillbyggd senare och har en sämre stomme än den västra delen som är timrad. Därför täcktes denna gavel in med 18 mm plyfa och därpå förhydningspapp, luftspalt och ytterst panel. Väggen har därmed blivit ca 3 cm tjockare, vilket dock inte är märkbart rent upplevelsemässigt.

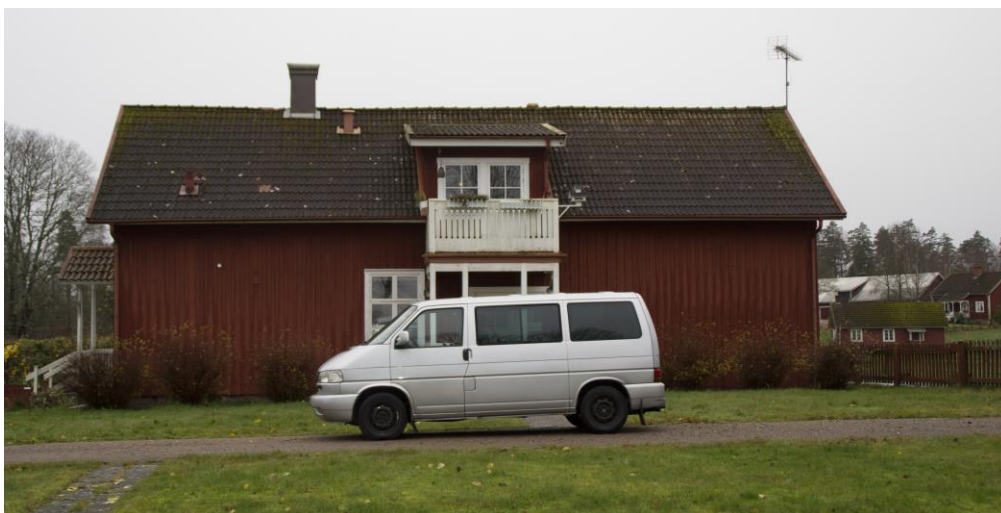
*Det som upplevs som husets framsida är en sluten fasad då skolsalarnas svarta tavla ligger i delen väster om balkongen/verandan. Den helt röda fasaden ger huset en karaktär av ekonomibyggnad.*

Huset har försetts med nya knutbrädor vilka målats vita istället för röda som tidigare. Den röda kulören gav huset en viss karaktär som ekonomibyggnad. Den vita färgen har valts för att skapa en bättre samklang med den äldre folkskolan och markera husets symbolvärde som skola; en viktig byggnad i socknen.

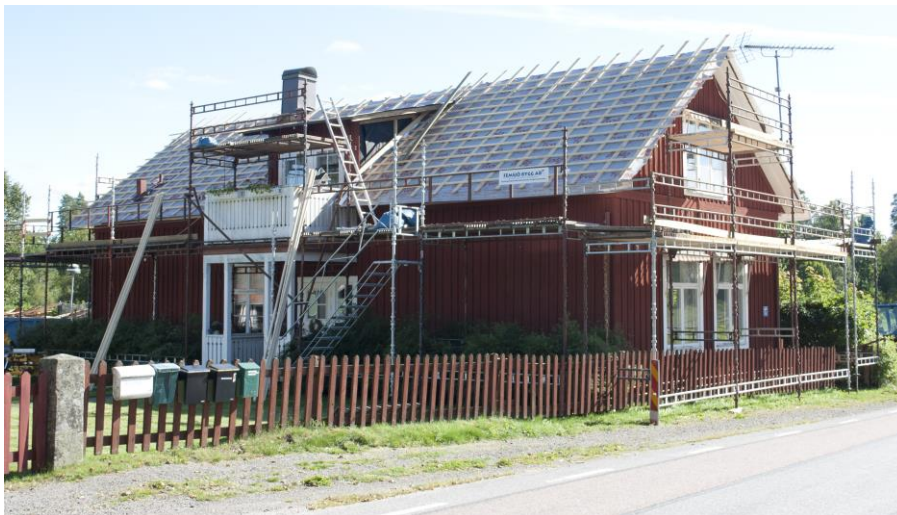
*Taket läggs om, har täckts med underlagspapp och läktats.*

Betongpannor har tagits bort. Taket har täckts med underlagsduk. Ovanpå duken lades bär- och ströläkt och slutligen takpannor av tvåkupigt rött lertegel från Vittinge.

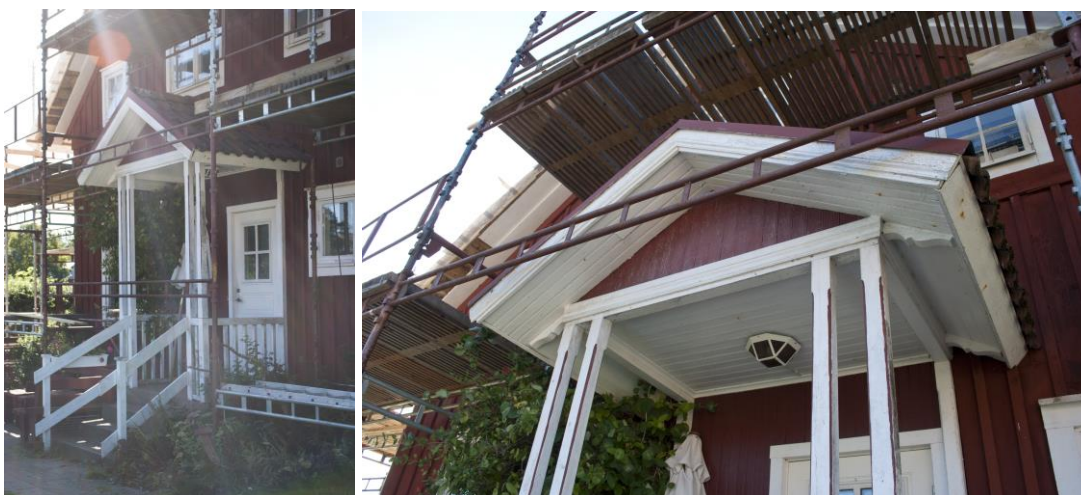
*Verandan på östra gaveln var till viss del bevarad, men räcken hade förenklats och moderniserats. Väggen och taket är ännu klätt med pärlspont.*

rötskadade delar byts och en ny utformning har skapats längs ovankanten för att skapa mer överensstämmelse med husets ålder och den veranda som finns på folkskolan intill. Även på verandan på östra gaveln fanns rötskador. Dess räcken hade också en modern prägel. Rötskadade delar har därför bytts och ersatts med ett utseende som bättre stämmer överens med husets ålder och kulturhistoriska värde. Utseendet bygger på de äldre ursprungliga delar som bevarats samt den veranda som finns kvar på folkskolan intill.

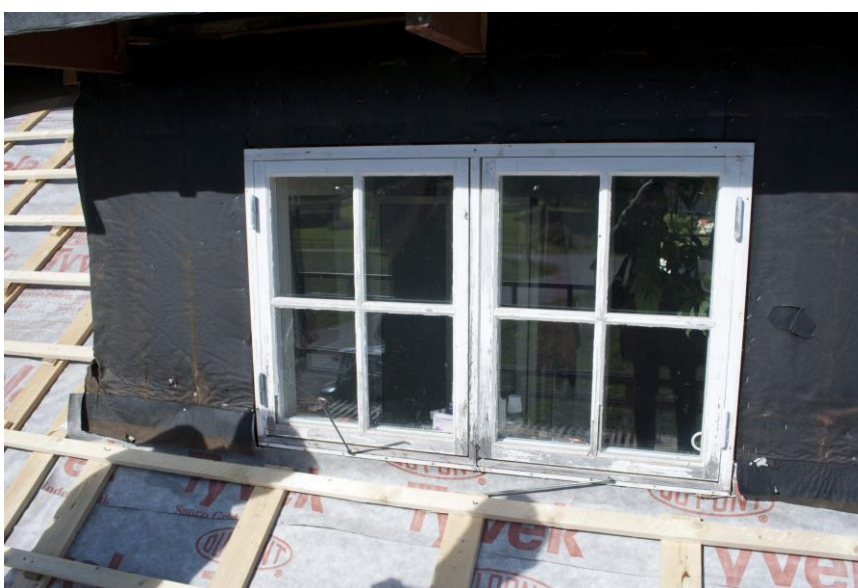
*Fönstren i takkuporna mot söder var relativt sentida, troligen 1990-tal. Deras höjd gjorde dock att karmen och bågens nederkant låg precis i höjd med takfallet nedanför.*

Alla fönster har renoverats; dåliga delar byts, bågarna har kittats och målats. I takkuporna på baksidan har nya fönster tillverkats i trä med fast spröjs, tillverkade av Traryd. Dess storlek beträffande höjden har ändrats för att bättre passa in i kuporna och få en bättre funktion.

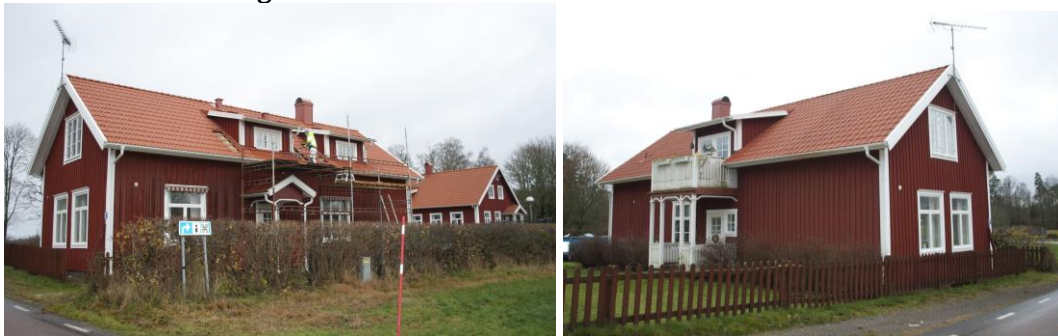
*Byggnaden har nu fått rött lertegel över alla takfall, utom takkuporna med pulpettak som har klätts med bandplåt. Skorstenarna har klätts in med röd plåt.*

Takkupornas lutning är ca 13-14 grader, och tegelpannor kräver ca 22 grader enligt byggnormen idag. Pga. den låga lutningen täcktes därför takkupornas tak in med röd bandplåt. På så sätt får de också en överensstämmande utformning som med folkskolan intill. Även skorsten och ventilationsskorstenar har plåtkläts. I samband med detta har sidorna på takkuporna kläts med ny träpanel; oprofilerad locklist i varierade bredder som målats med röd slamfärg. Takkupor och gavlar har försetts med nya vindskivor, i hela längder utan skarvar. Vindskivorna har målats vita.

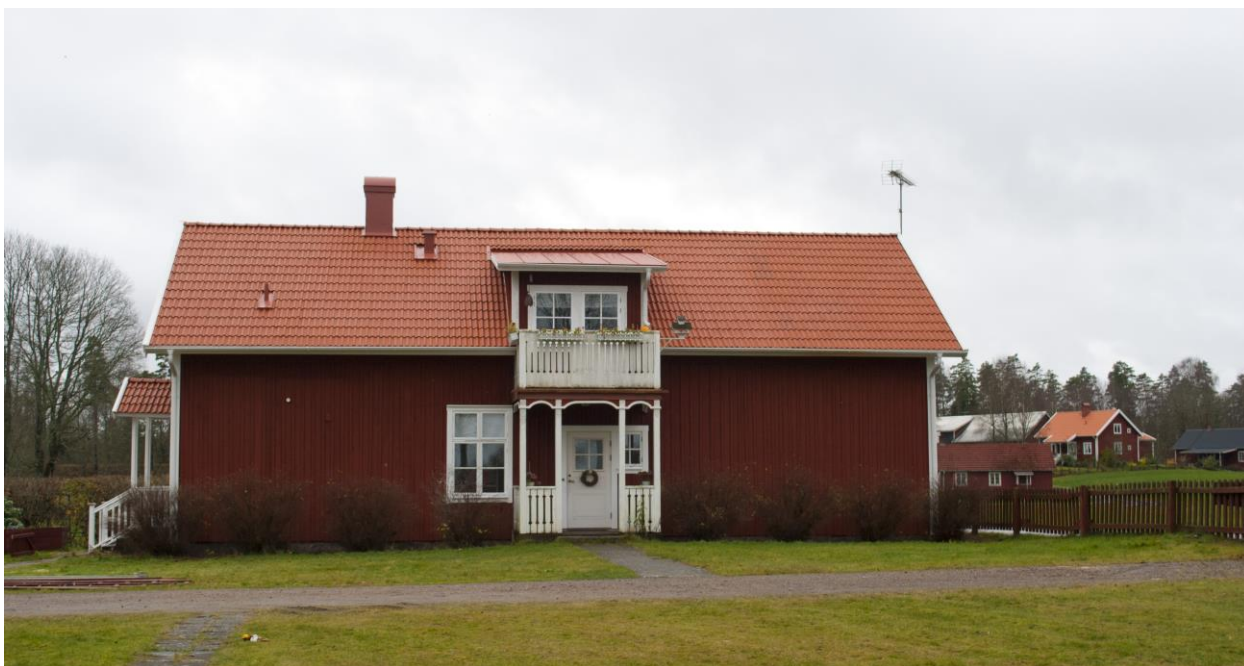
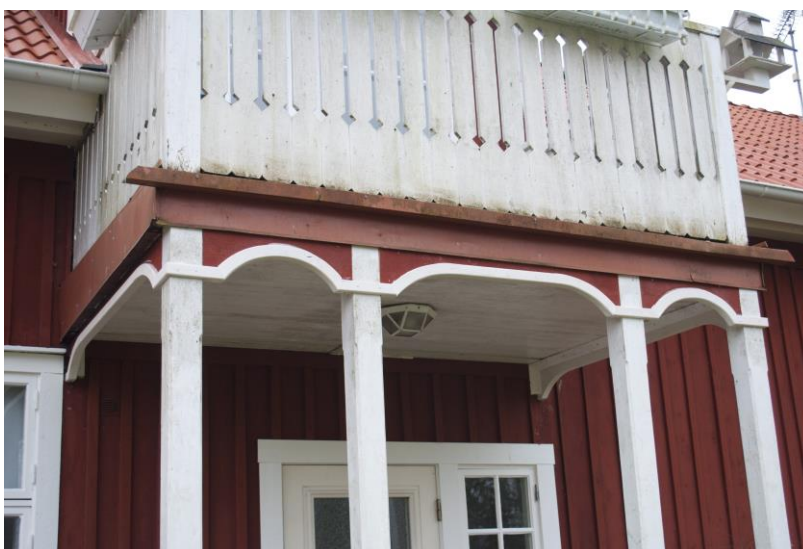
*Knutarna är numera vitmålade. Verandan på framsidan har försetts med samma typ av dekorativa bågar som de äldre verandorna. Någon gång i framtiden kan även balkong och verandaräcken ses över beträffande utformning. Fasaden kommer att målas i sin helhet längre fram.*

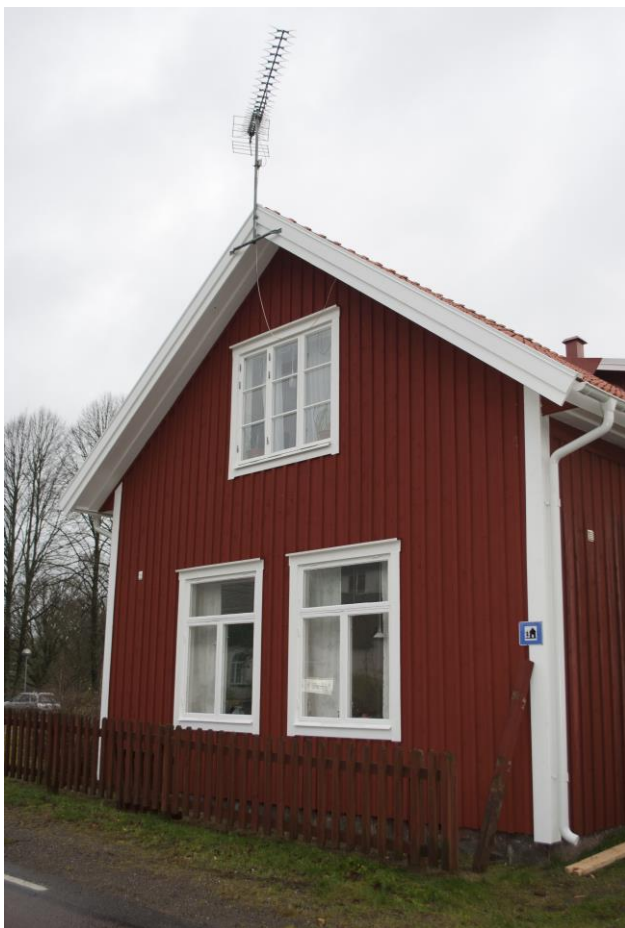
*Västra gaveln mot vägen med ny panel.*

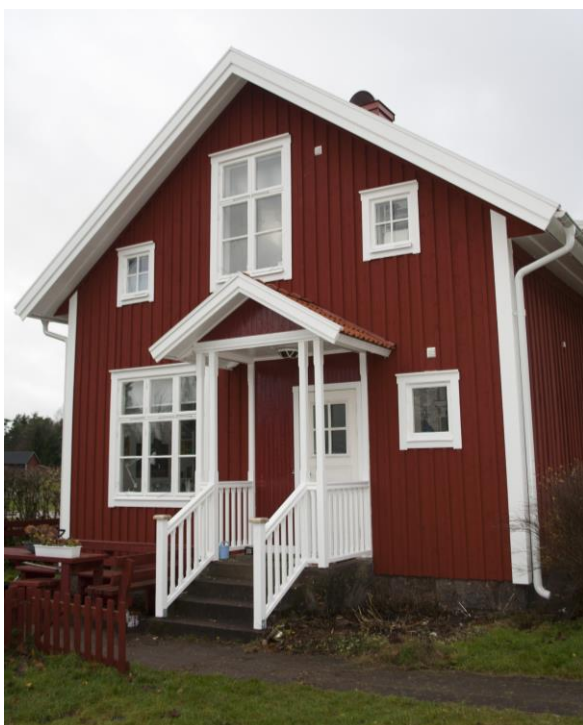
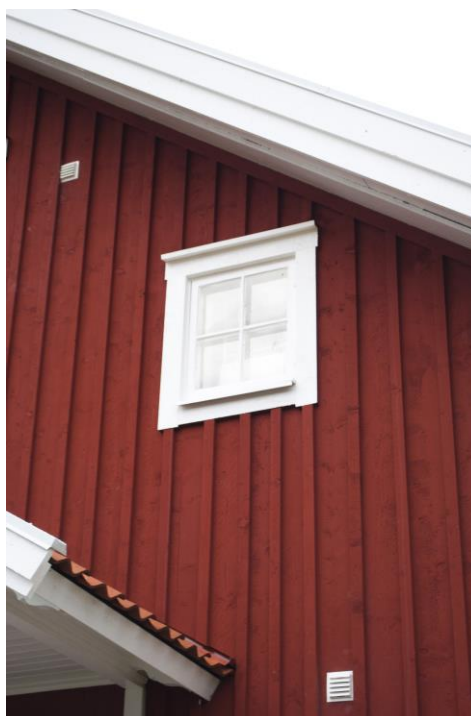
*Östra gaveln har fått ny panel. Väggen har flyttats ut ca 3 cm genom renoveringen vilket inte påverkar helhetsupplevelsen. Alla fönster har renoverats.*

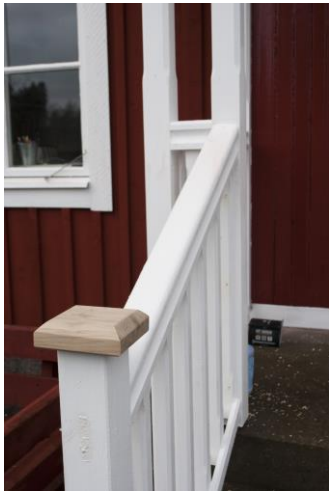
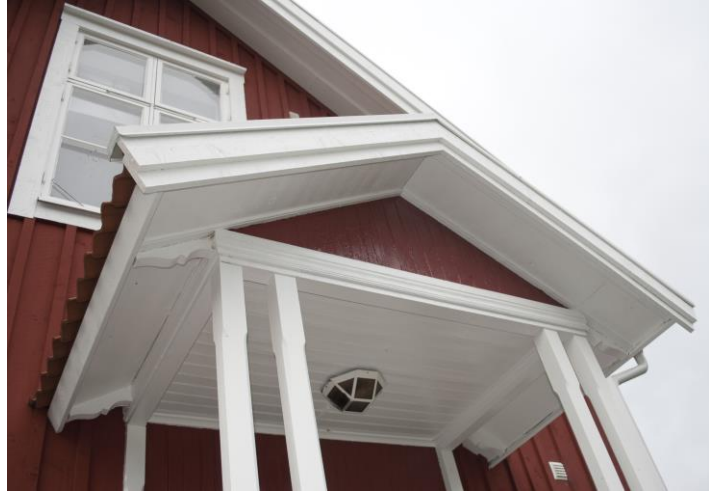
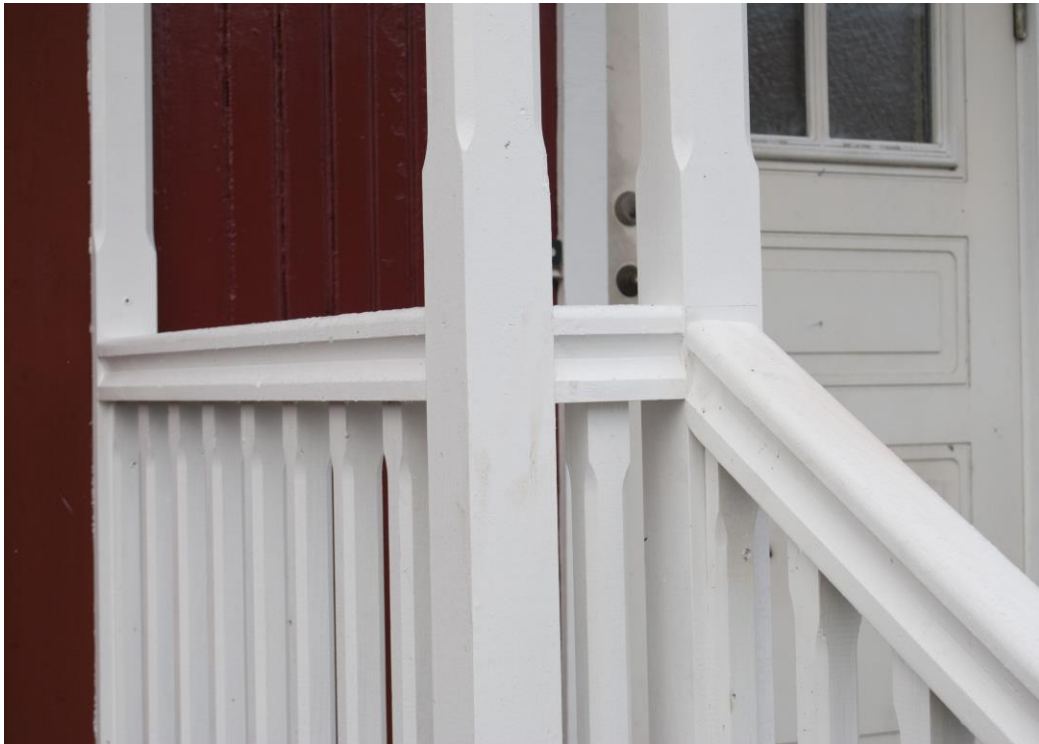
*Verandan på östra gaveln har renoverats. De äldre bevarade detaljerna finns ännu kvar såsom pärlsponten och pelarnas utseende. Räcken har dock nytillverkats liksom räcket vid trappan. Utformningen är dock inspirerad från de äldre delarna.*
