## Gården Grunnarp

### Omläggning av tak samt byte av syll

#### ANTIKVARISK MEDVERKAN - RAPPORT

2015:22

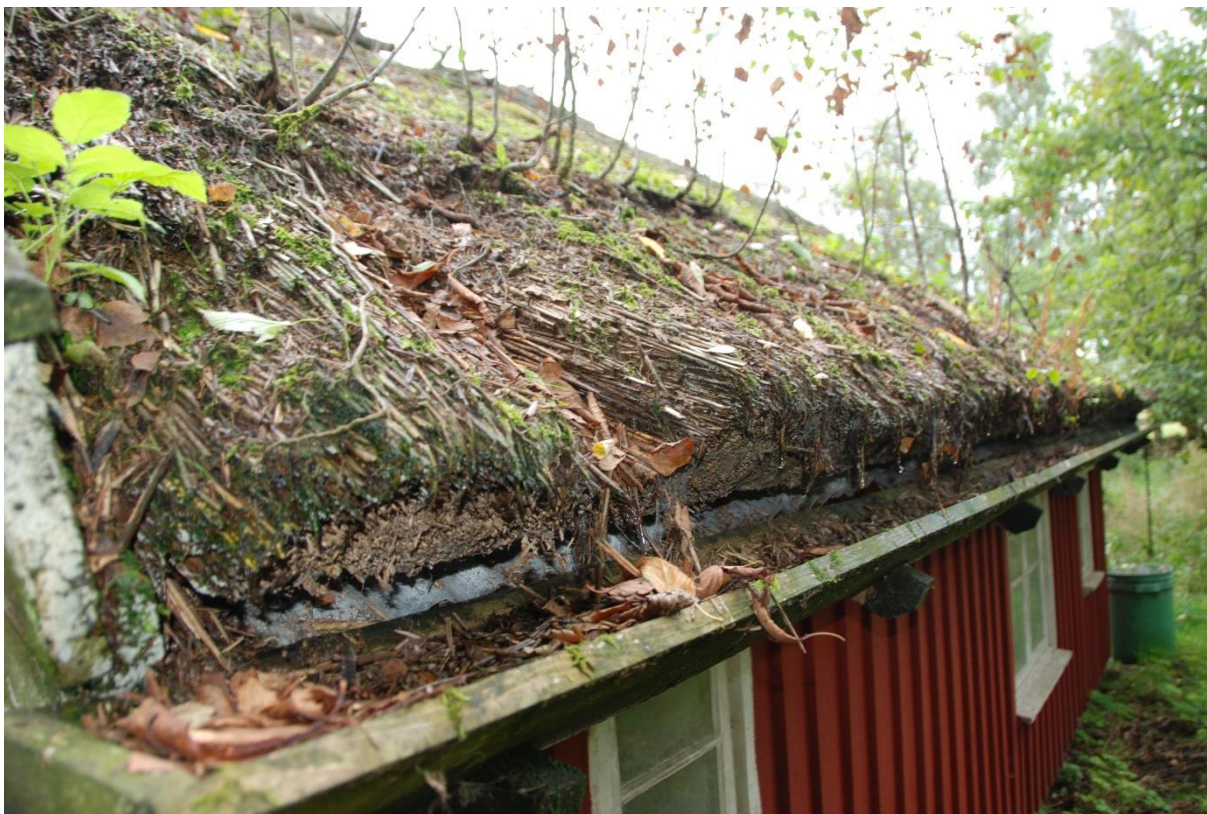
Taket var före omläggningen i mycket dåligt skick. Byggnaden har till stor del räddats av den plåttäckning som finns under stråttäckningen.

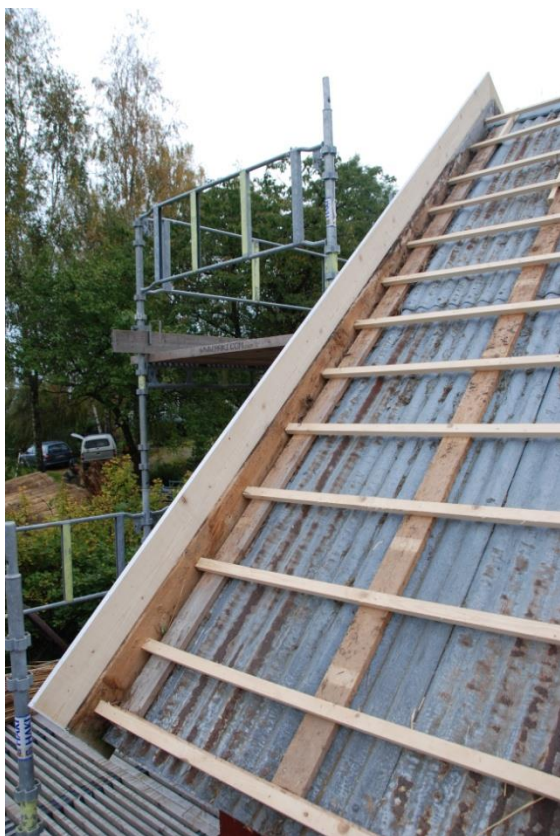
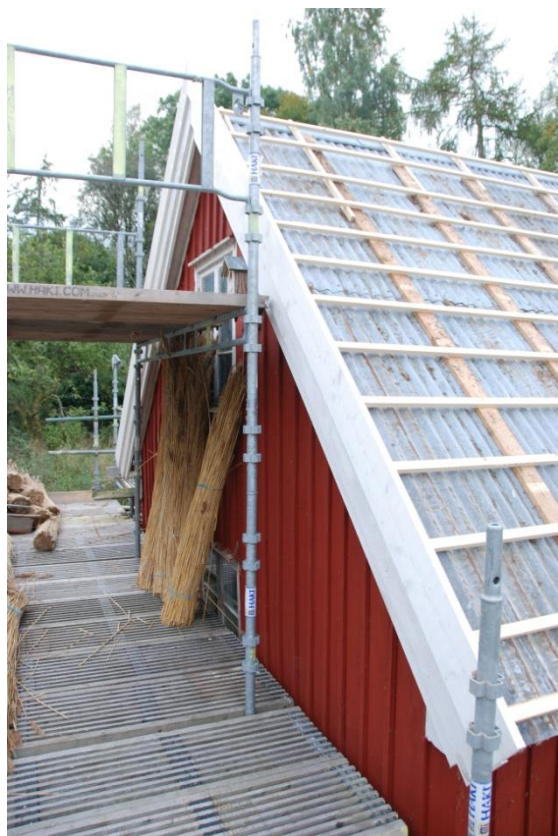
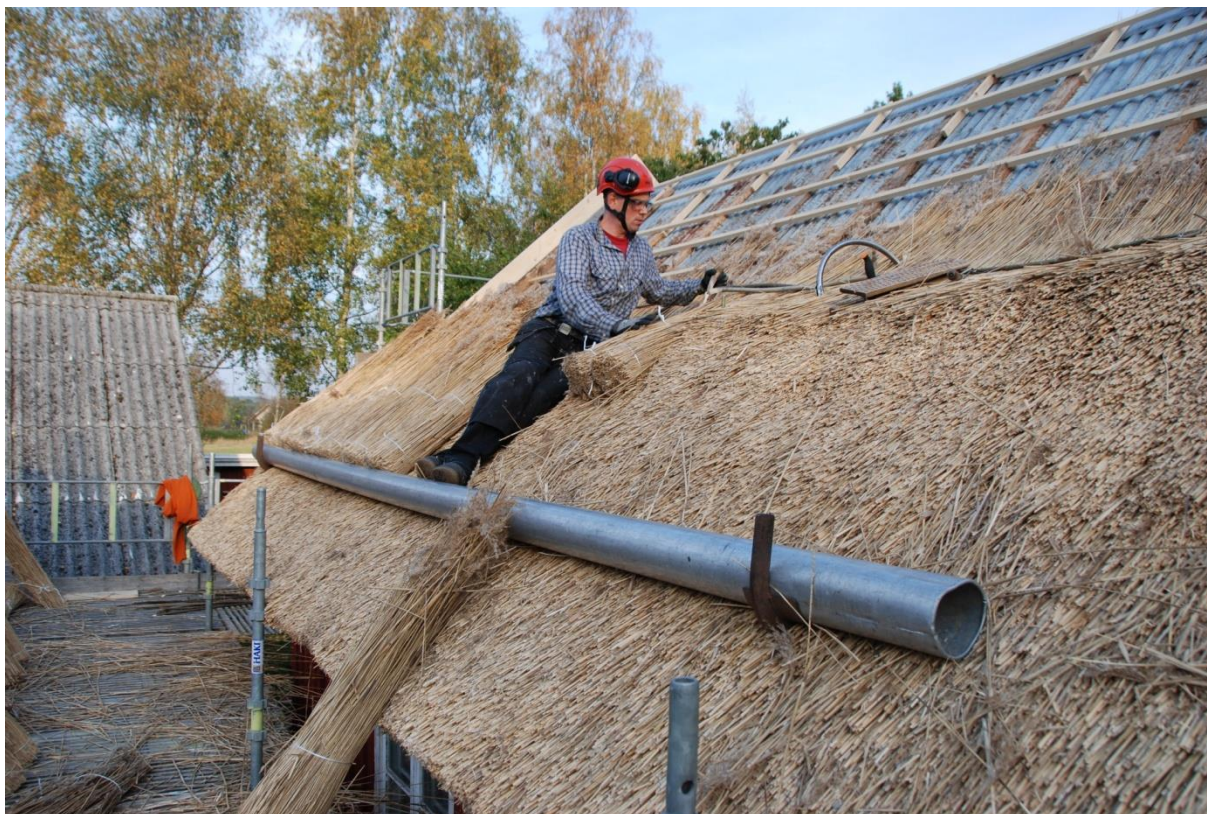
Ny strö- och bärläkt bestod av sågat virke som spikades i underlaget. I samband med omläggningen byttes också de vindskivor som var i dåligt skick ut och målades med vit linoljefärg.

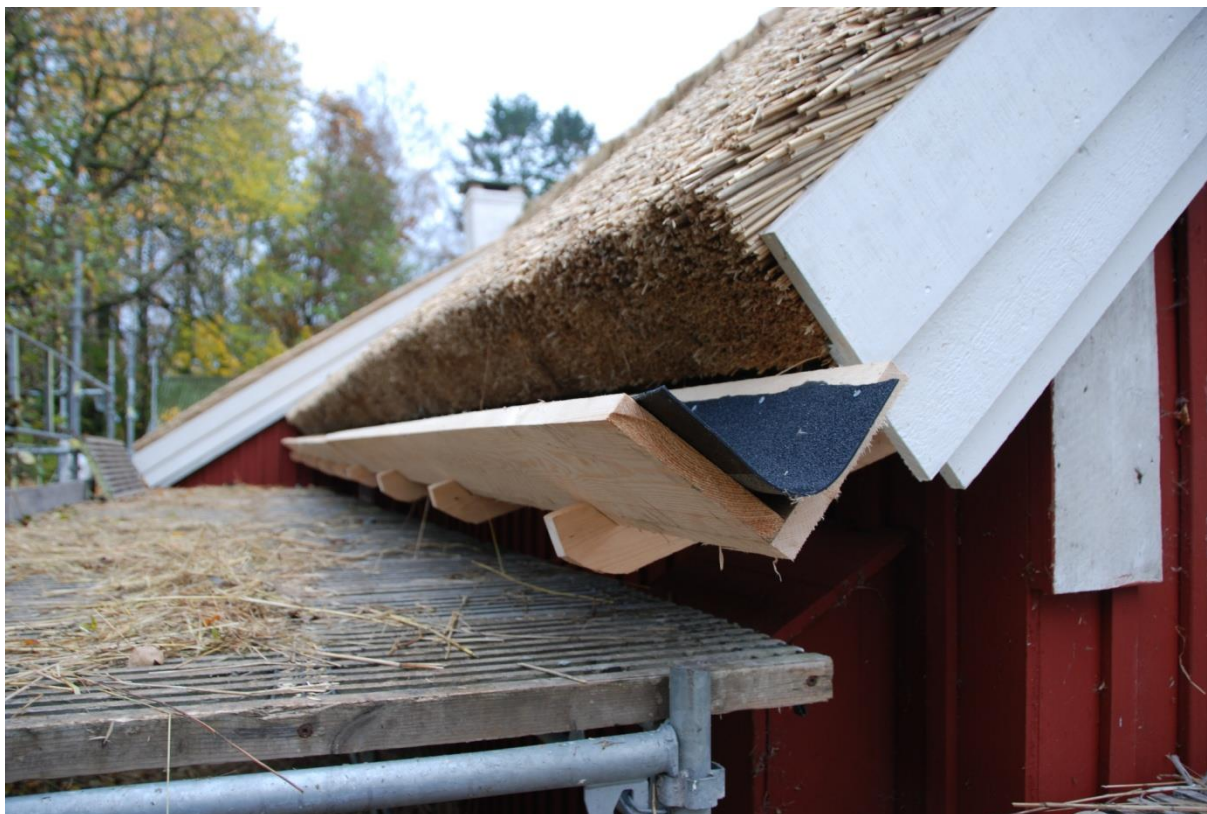
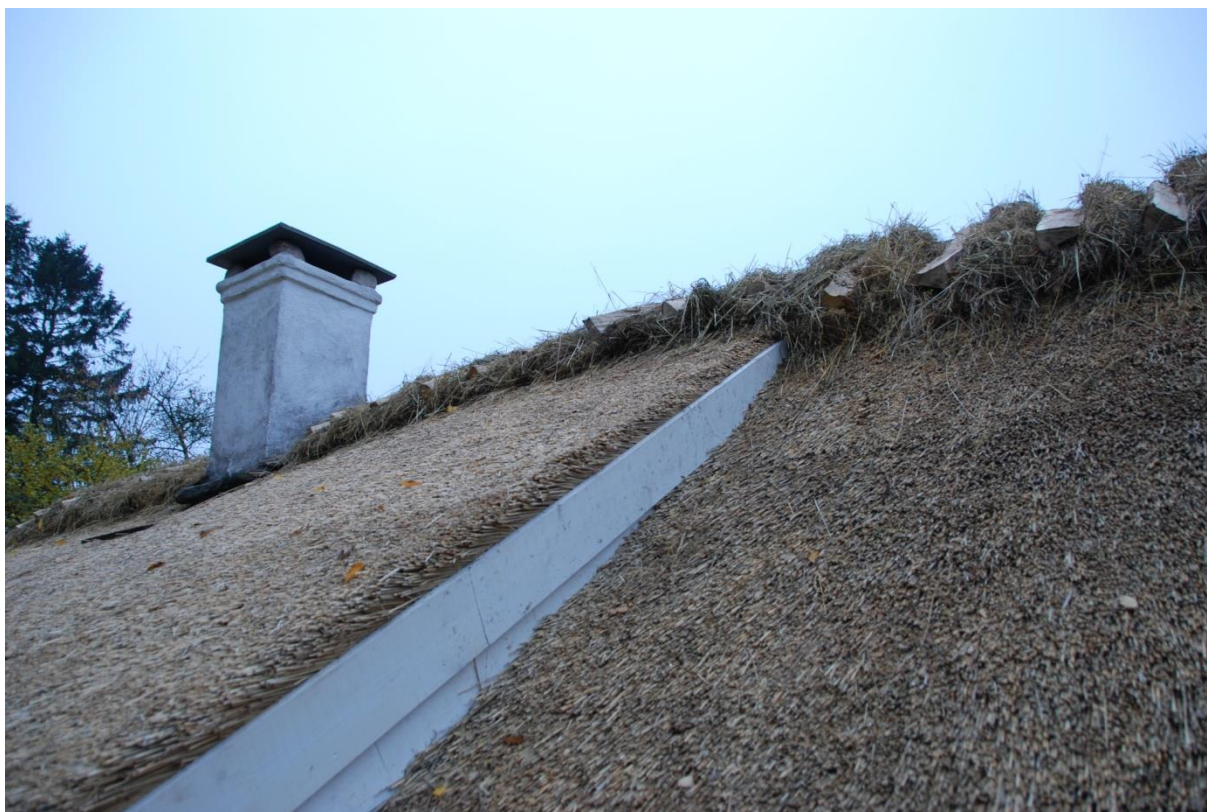
På östra sidan av huset tillverkades nya hängrännor, vilket man kan se på den övre bilden. På den nedre bilden syns vass, ryggnig och delar av nya vindskivor på den utskjutande köksdelen.

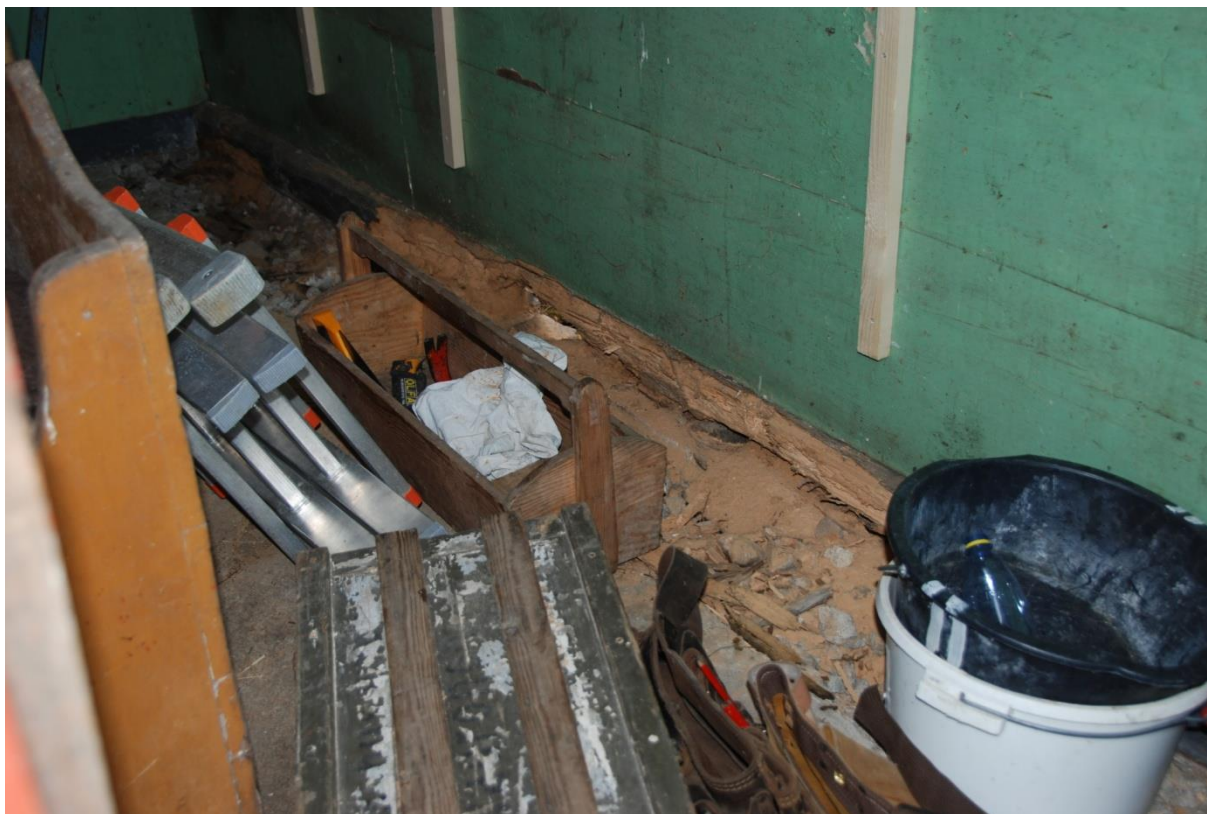
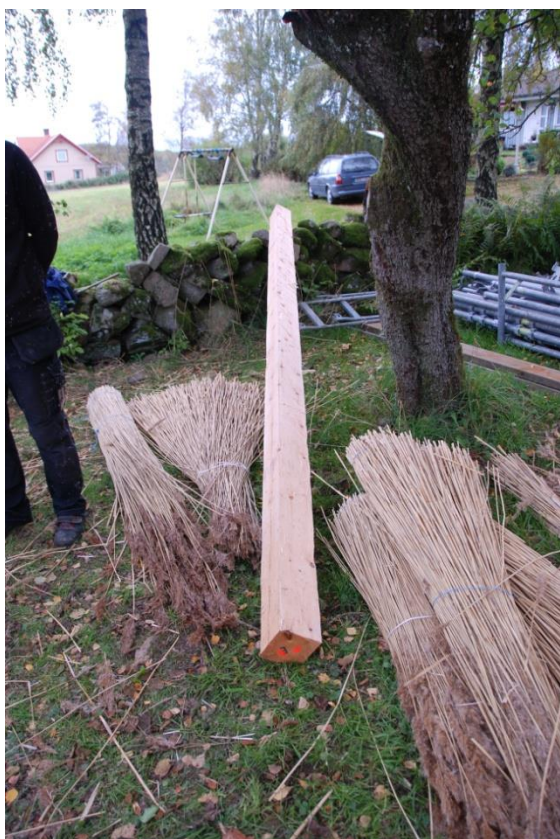
Delar av syllen vid uthusets östra gavel var i mycket dåligt skick. En ny syll skräddes och placerades in.

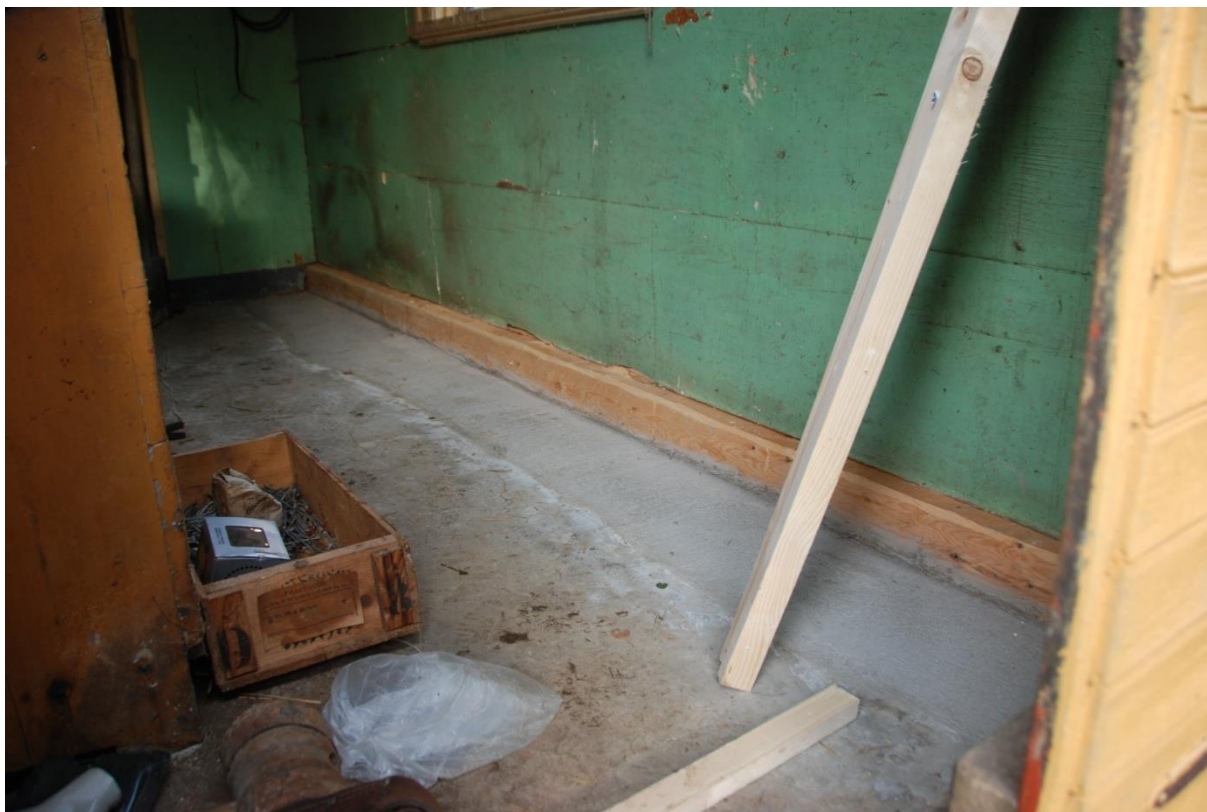
På bilden ovan kan man se den nya syllen på plats. I samband med att syllen sattes in byttes också panelen på nedre delen av gaveln ut. En del av karmen under det högra fönstret i bild ersattes samtidigt.
