# MANGÅRDSBYGGNADEN PÅ HÄGAREDS GÅRD

## Exteriör målning och renovering

### RAPPORT ÖVER RENOVERING

Hägareds gård, Hägared 1:1, Tvååkers socken, Varbergs kommun

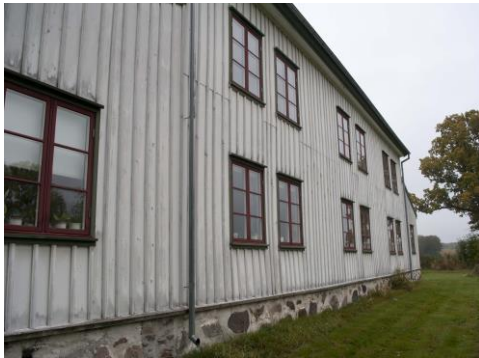
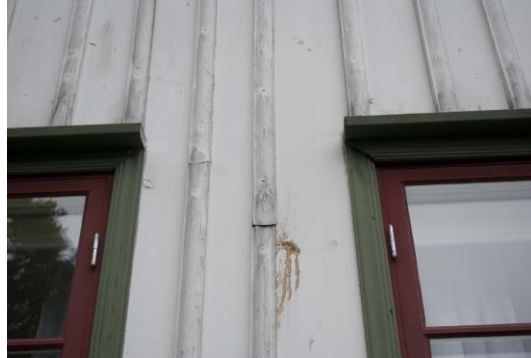
Det har nu gått ca tio år sedan den stora renoveringen av manhusbyggnaden. Färgen på manhuset, framför allt mot söder, men även på de övre gavlarna hade åldrats betydligt. Färgskiktet hade krackelerat, flagnat och grånat. Bitvis var färgen på fotbrädan nästan borta. Då kvisthålen inte shellackerats hade dessa blött igenom färgen. På övriga sidor har färgen främst flagnat och mörknat i nederkanten och på fotbrädan.

*Färgen hade vittrat, mörknat och missfärgat på de 10 år som gått sedan förra renoveringen.*

Alla fasade och fönster i byggnaden har målats om. Innan målning gjordes ett byte av rötskadad panel i mindre omfattning samt byte av parti av dropplisten på manhusbyggnadens norra sida. På denna sida utfördes inte så mycket panelbyte 2007. Den skuggas av de stora vårdträden på rundeln framför byggnaden, varför panelen har svårt att torka upp och därför blir mycket fuktig. Problemen hade främst uppstått i anslutning till ett hål i nederkanten av en äldre panelbräda. Endast dåliga delar har bytts och lagats i.

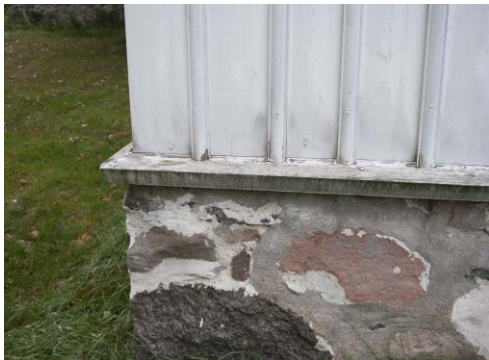
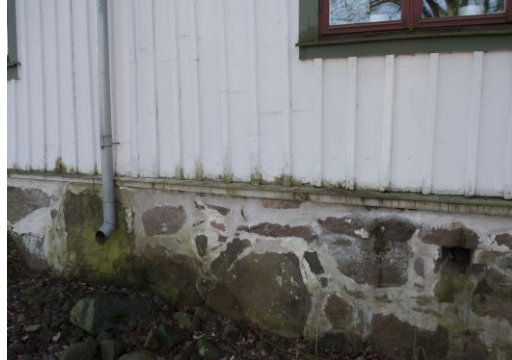
*F f a var dropplisten vittrad och på norra sidan även rötskadad.*

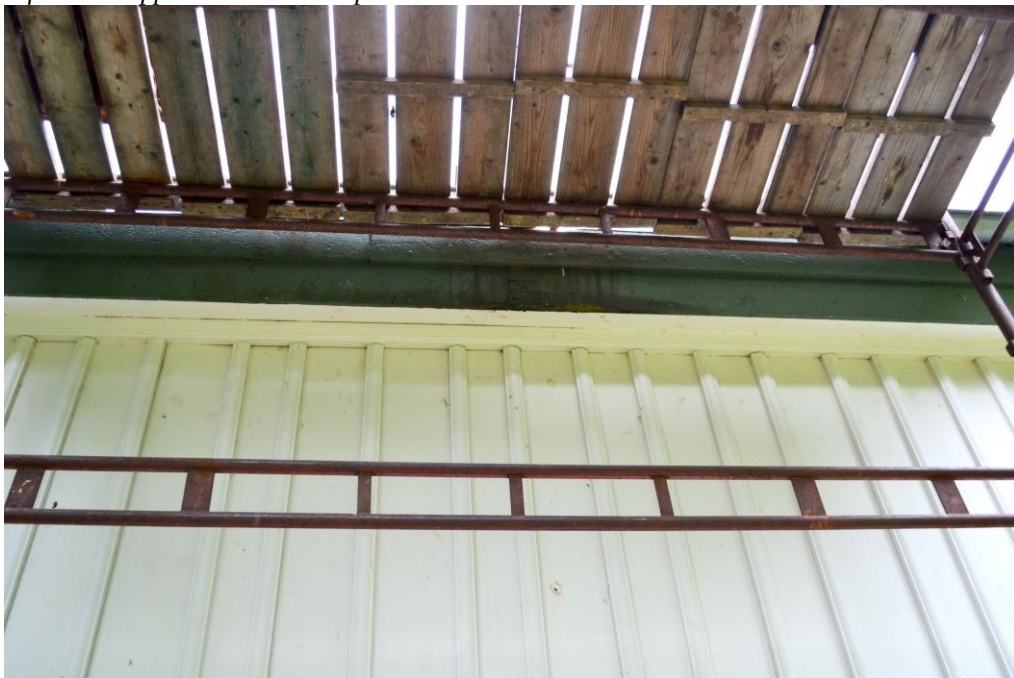
*Vindskivan på lutan på norra gaveln visade på fuktskada i taket.*

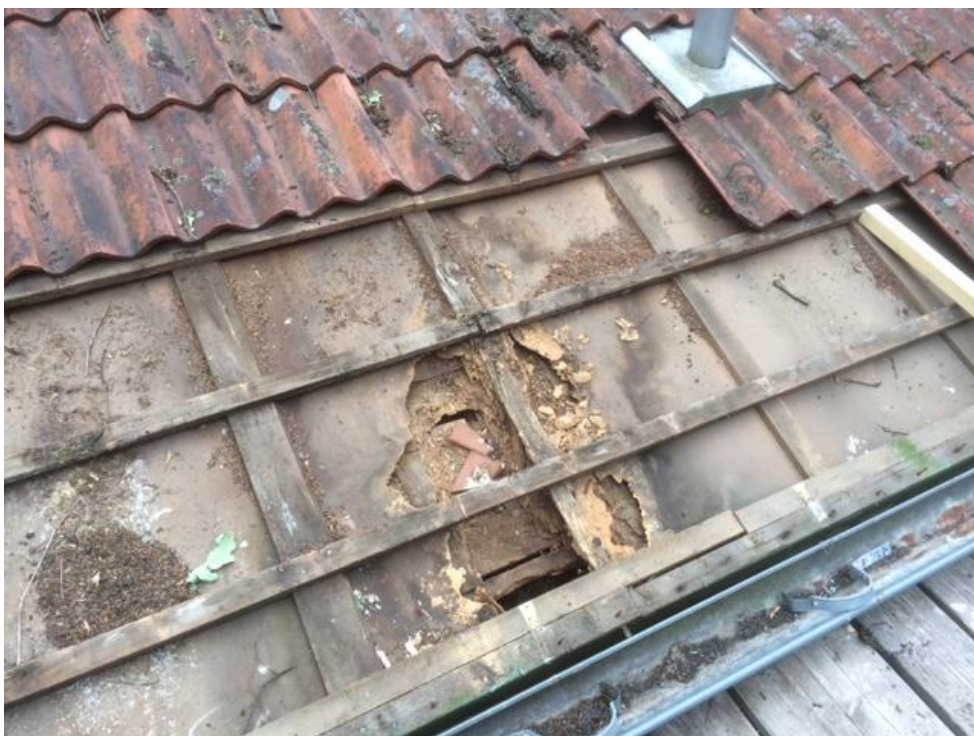
Vid flera tillfällen hade det regnat in i sovrummet, runt fönstret mot söder, i den västra delen av byggnaden. Det visade sig vara en läcka i taket på den västra lutan. Under tegelpannorna uppdagades ett hål, där det regnat in. Vattnet hade sedan runnit längs taket och ned på väggen i sovrummet. Undertaket var överlag i tämligen dåligt skick, då det inte lades om vid renoveringen för ca 10 år sedan.

*När takpannorna lyftes bort hittades ett hål där regnvatten kunnat tränga in. Foto: Tor-Björn Persson.*

Takpnnor lyftes ned från taket på den västra lutan. Då identifierades ett hål i undertaket. Detta hål lagades med ny spånt. Ett fåtal trasiga takpannor fick bytas medan större delen har återanvänts. En ny vattbräda har satts upp vid detta takfall.

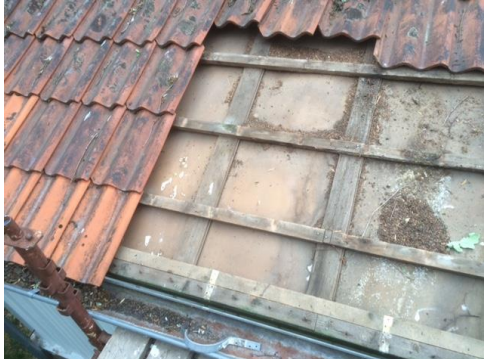
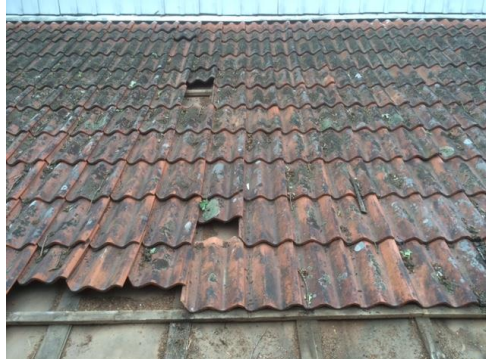
*Takpannorna och undertaket börjar bli i dåligt skick. Foto: Tor-Björn Persson.*

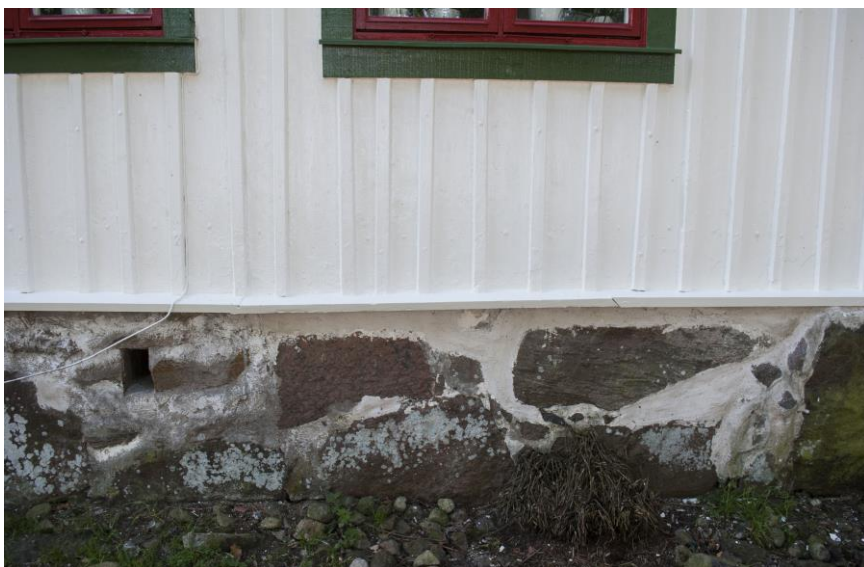
*En bit av dropplisten fick bytas på norra sidan, liksom lite av panelen.*

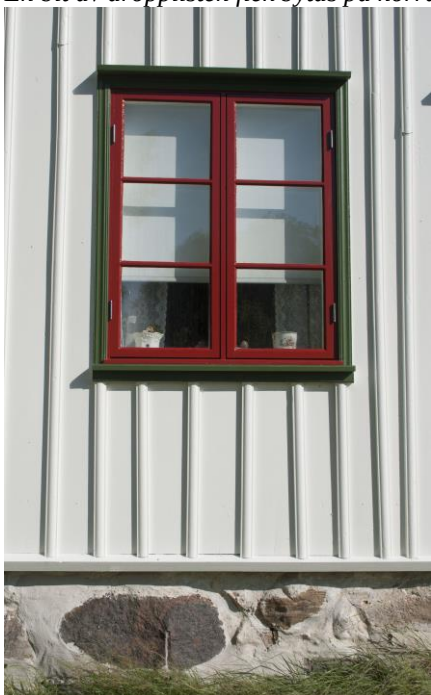
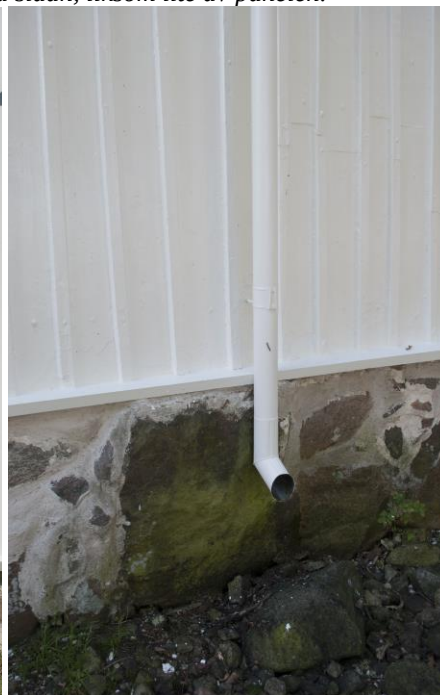
Färgen på fönstrens trädelar, karm och båge, var ännu i relativt gott skick men var nästan helt borta på kittet. Häng- och stuprännor av galvad plåt hade aldrig blivit målade.

*Fönstren har också målats om och en stor del av kittet fick bytas på södra sidan. Hängrännor och stuprännor har nu målats.*

Fönstren har målats om. Fönstren mot söder fick till stor del kittas om. Målning har skett med Ottossons linoljefärg i samma kulörer som tidigare: vit, grön (S 6020-G30Y) och röd (S 3560-Y80R).

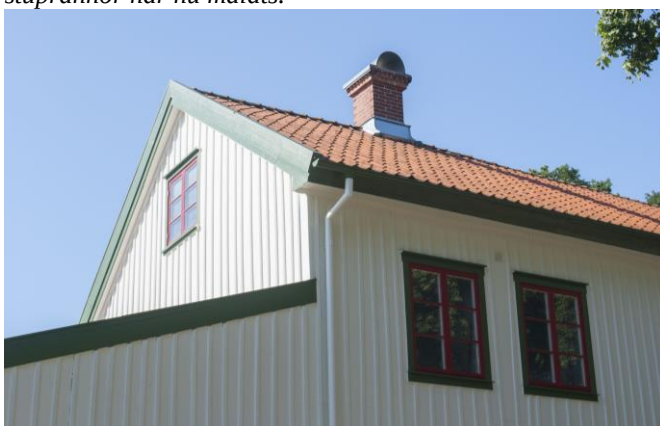
*Hängrännorna målades gröna som den bakomliggande vindskivan, och stuprännorna målades vita som fasaden.*

Även stup- och hängrännor har målats. För att smälta in i respektive byggnadsdel och framhäva kulörvalen för byggnaden målades hängrännorna i samma gröna kulör som takfot och vindskivor, medan stuprännor målades vita för att smälta in i fasaden.
