# Hunnestads kyrka

Renovering av fönster och fasadlagning

## INTYG OCH RAPPORT ÖVER RENOVERING

Hunnestads kyrka, Hunnestads socken, Varbergs kommun

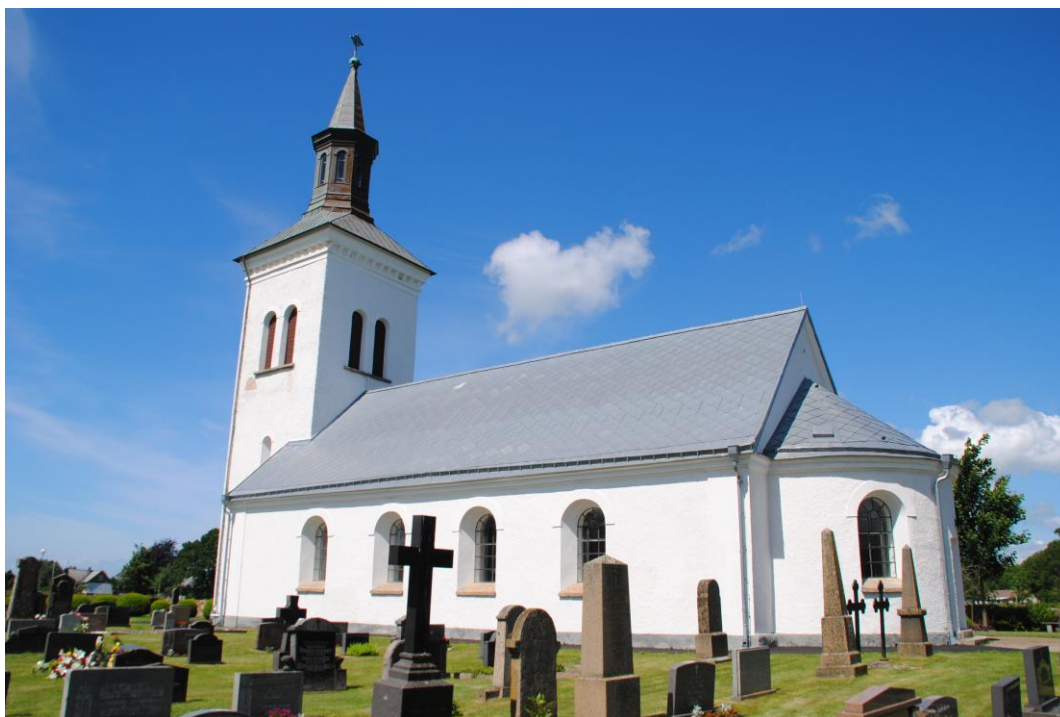
På tornets sydsida fanns problem med putssläpp. Kyrkans fasad lagades senast 2009 med hydrauliskt kalkbruk typ Jurakalkbruk och avfärgades med Keim Purkristalat. Mot söder på tornet har det återigen uppstått skador i anslutning till dessa lagningar. Orsakerna är troligen att lagningarna är mer porösa än övrig puts och suger därför upp mer fukt. De blir därför känsliga för frostsprängning. Lakunerna i putsen visar att ythuden inte avlägsnats från utstockningsbruket innan spritputsen applicerats. Detta ger en dålig sugförmåga vilket leder till sämre vidhäftning, vilket också bidragit till problemen.

*På tornets sydsida skymtar fläckar där putsen fallit bort.*

Putslagningar har utförts på tornets sydsida. Skadad puts togs ned till stenvuren, som fått utgöra ny grund för lagningar. Hydrauliskt kalkbruk har använts till grundning och utstockning, NHL 3,5 1:1,5 0-3 mm. Ythuden har avlägsnats för att förbättra vidhäftningen; ythuden bildar en dålig grund för nästa lager. Spritputsen är tillredd av kalk NHL 3,5, sand 0-3 mm, spritgrus 2-6 mm; 1:1:1 i volymförhållande. Grängen är utförd så lika befintlig puts som möjligt för att inte avvika från omkringliggande ytor. När putslagningarna karbonatiserats färdigt har lagningarna strukits en gång med Keim Purkristalat, lik befintlig avfärgning. Därefter har hela fasaden strukits med Keim Purkristalat en gång. Lagningarna är dock fortfarande något mörkare än övriga ytor, om än inte i samma grad som tidigare. De kommer därför strykas med ytterligare ett lager silikatfärg.

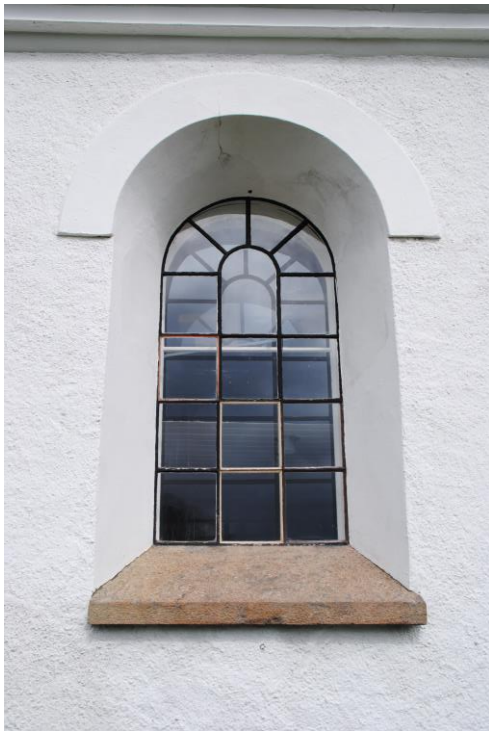
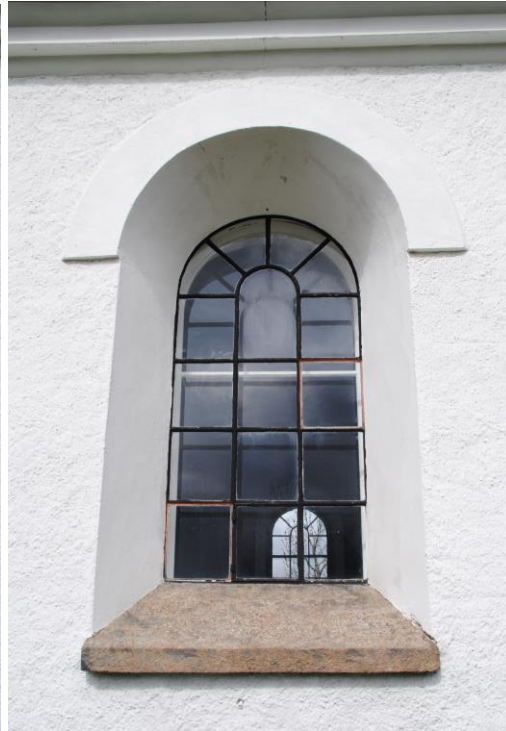
Läckaget har bidragit till att stora mängder vatten trängt in i mellanrummet mellan fönstren och mer i murarna. Det kommer troligtvis dröja innan fukten torkat ut, kanske upp till ett år, varför det ännu finns mörka fläckar under fönstren och i fönsternischerna.

*I nischerna syns fuktfläckar i putsen.*

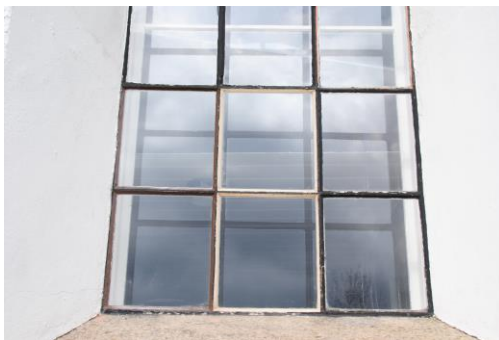
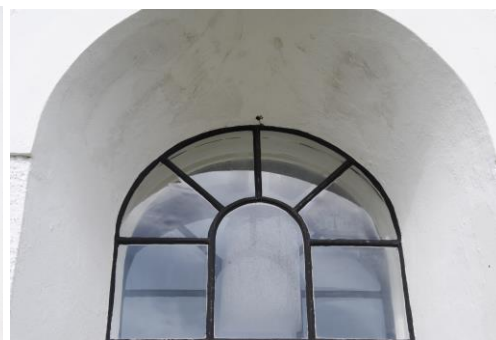
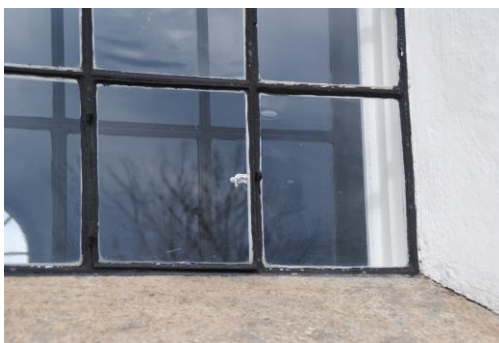
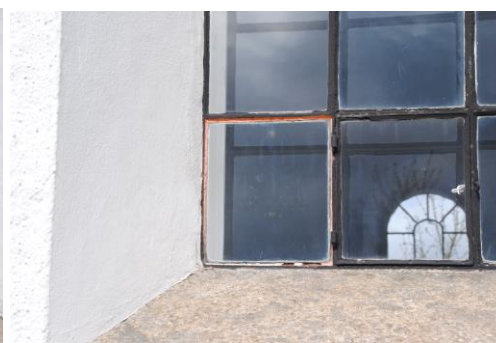
I samband med invändig renovering 2013-14 uppmärksammades problem med läckande fönster i fasaden mot söder. Kittfalsarna var spruckna och regnvatten kunde lätt tränga in i mellanrummet mellan ytterfönster och innerbågar. Några glasrutor hade spruckit. Färgskiktet vittrade och släppte från bågarna som rostade. Läckaget från fönstren kan ha bidragit till hussvamp som då påträffades i det invändiga bjälklaget mot söder, vilket åtgärdades. Fönstren mot söder åtgärdades inte i den renoveringen.

*Detaljer av skadorna på fönstren. Den svarta färgen på bågarna är nästan borta i de nedre delarna – kitt och den röda rostskyddsfärgsyns tydligt.*

Allt kitt och lös färg har tagits bort. Allt rent järn har rostskyddsmålats med rostskyddsfärg i Wibos linoljesystem. Kittning har gjorts med linoljekitt, Dana

linoljekitt. Målning har utförts med svart linoljefärg, Wibo. Alla hela glas har återanvänts. Skadade glas har ersatts med nya av typen kulturglas. Kulturglasets var dock för tunt för att fungera i större ytor, varför 4 mm floatglas sattes in i de höga smala fönstren i tornet.

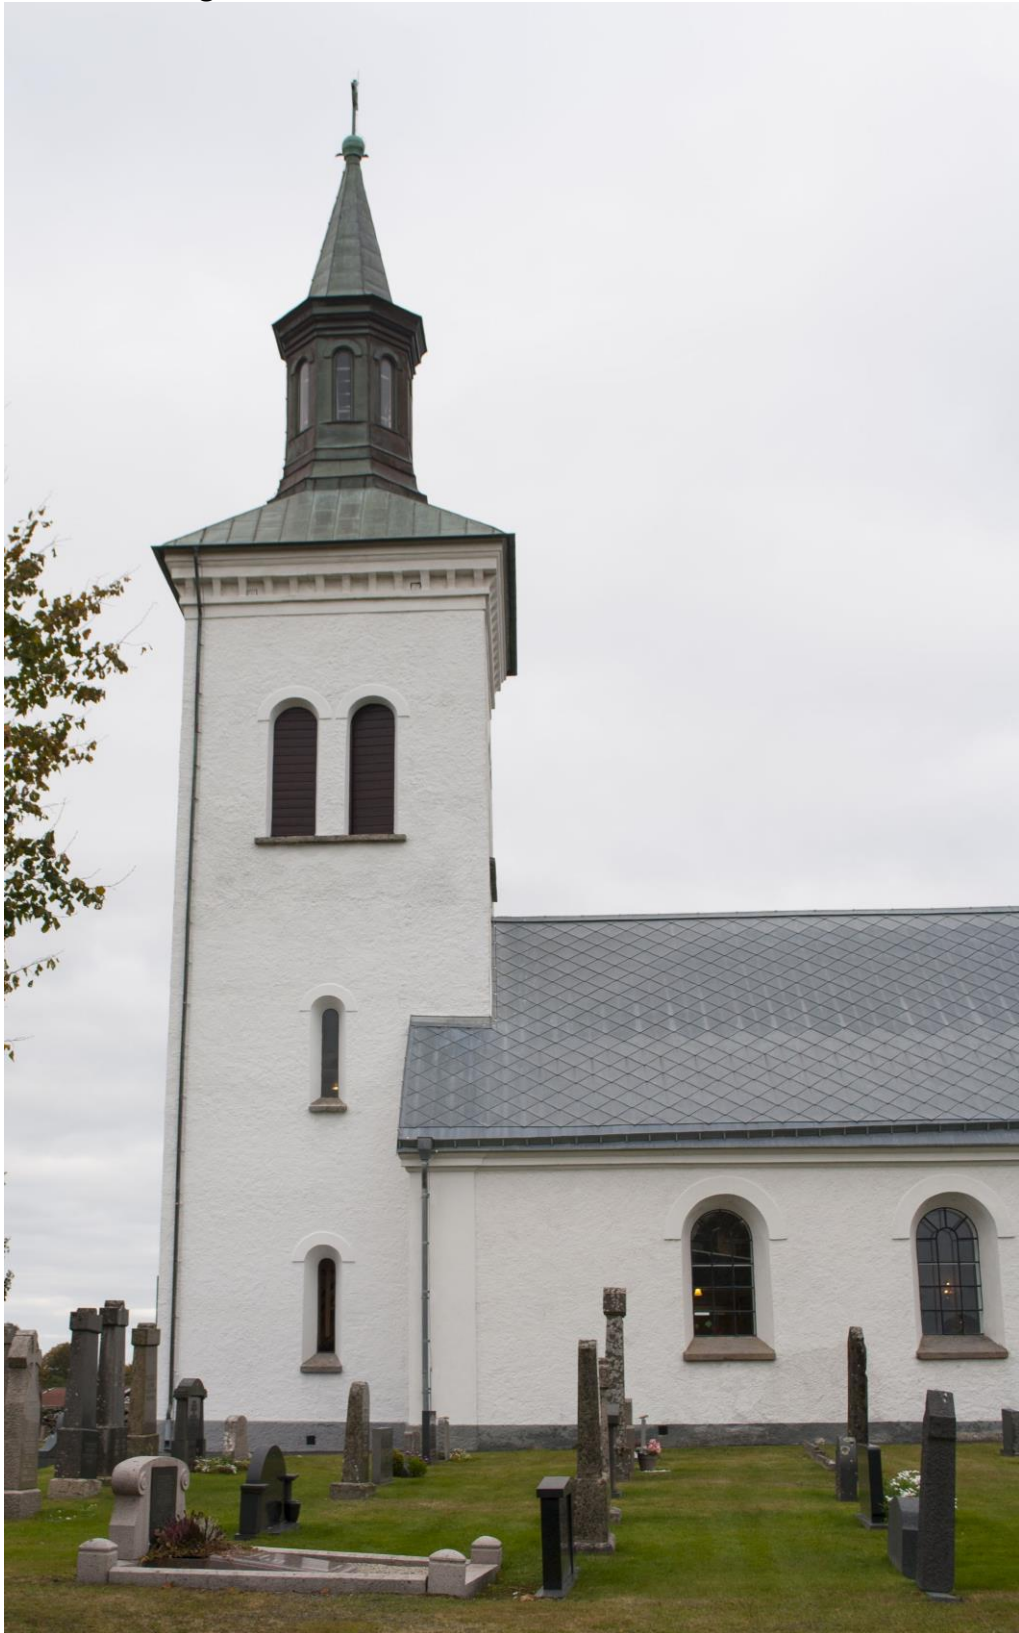
*Lagningarna på tornet kan svagt skymtas i en något mörkare nyans. Ytterligare att lager färg kommer att tillföras.*

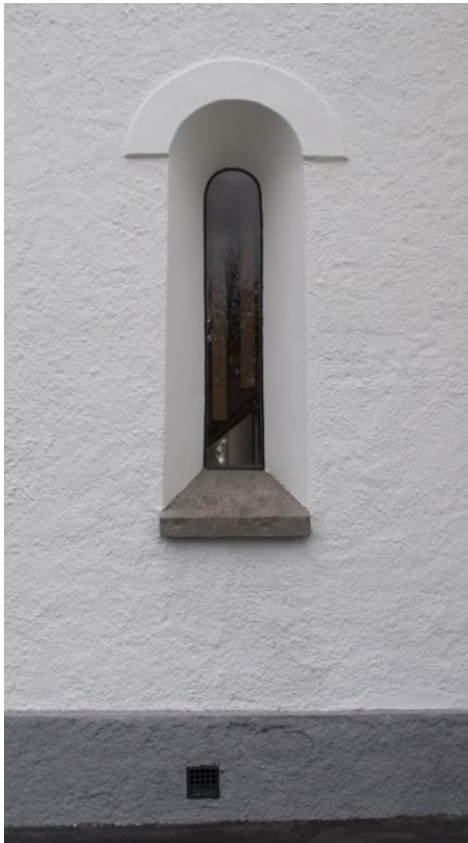
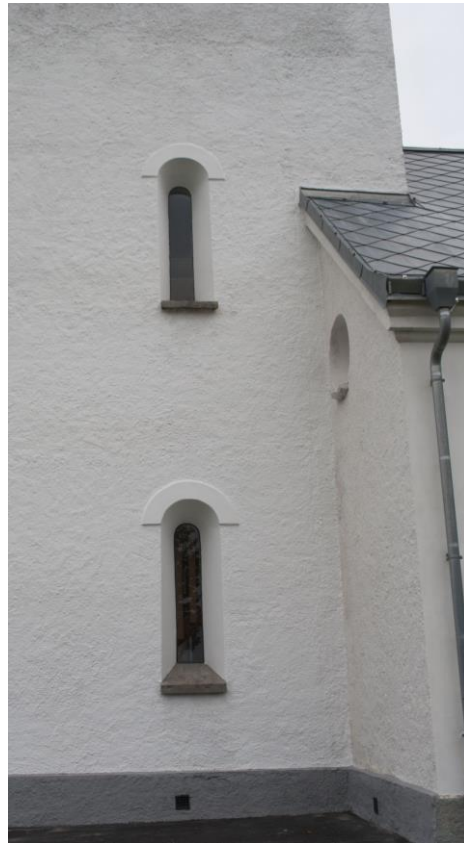
*I de båda fönstren i tornet användes floatglas, då kulturglaset var för tunt för att hålla till en sådan lång yta.*

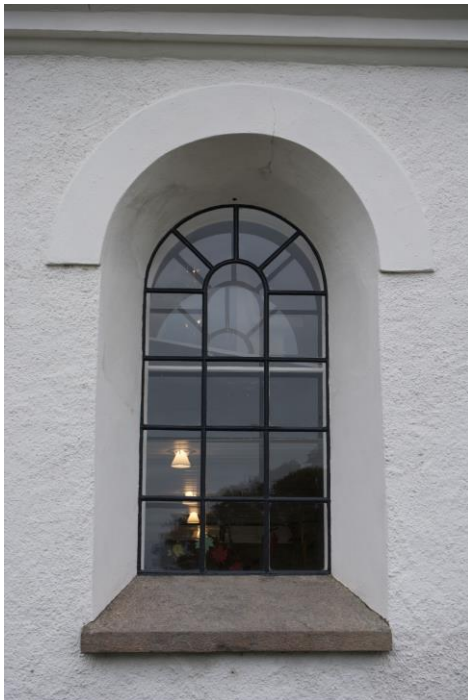
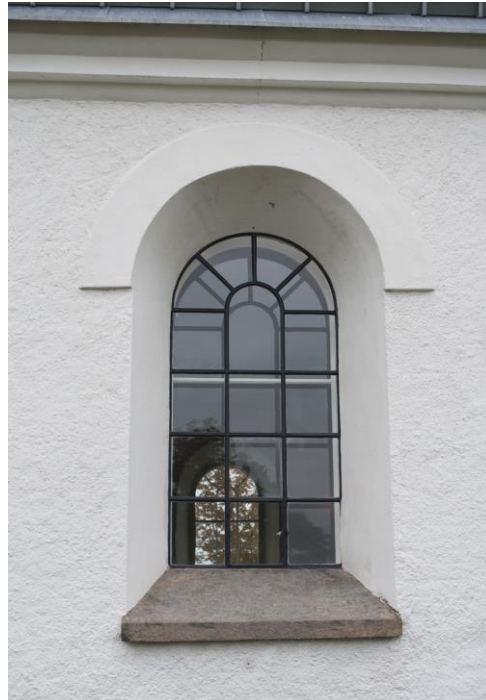
*I övriga fönster har befintliga glas återanvänts och trasiga har ersatts med kulturglas.*

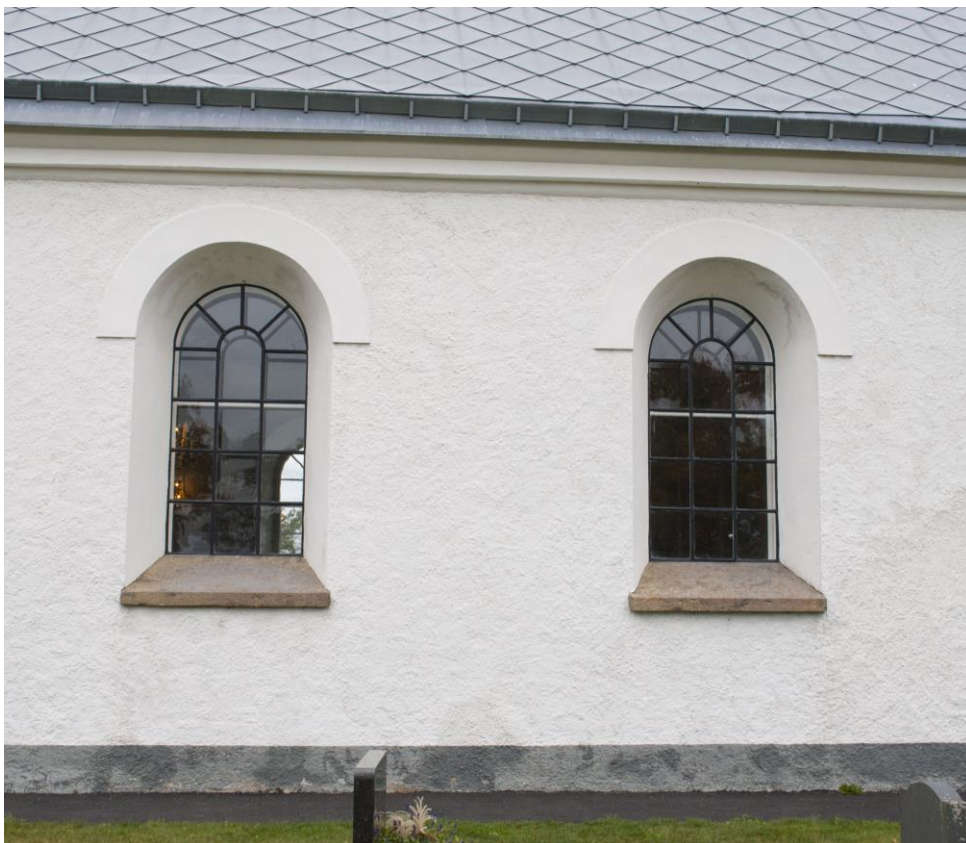
*Alla fönster mot söder är nu ommålade. Det kan ännu skönjas mörka skiftningar i putsen runt fönster efter fukt som samlats i murarna efter de läckande fönstren.*

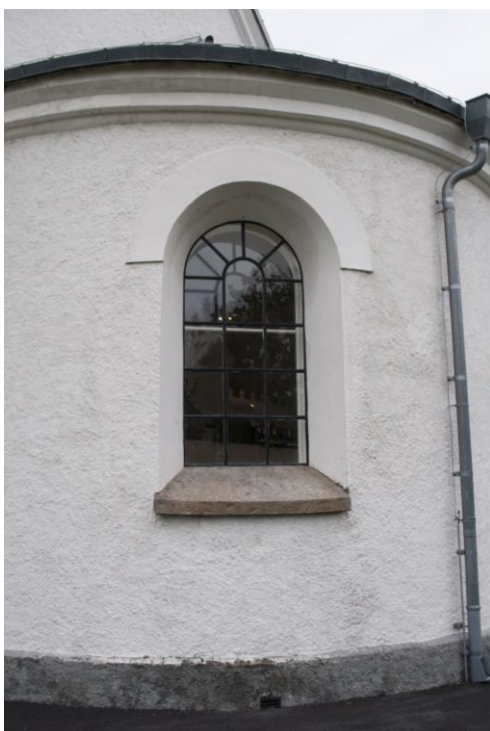
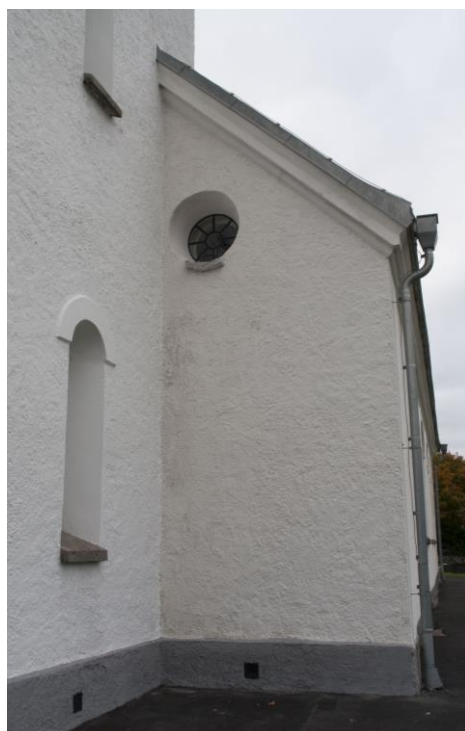
*Det södra fönstret i koret är åtgärdat. Även det lilla runda fönstret på gaveln är ommålat.*

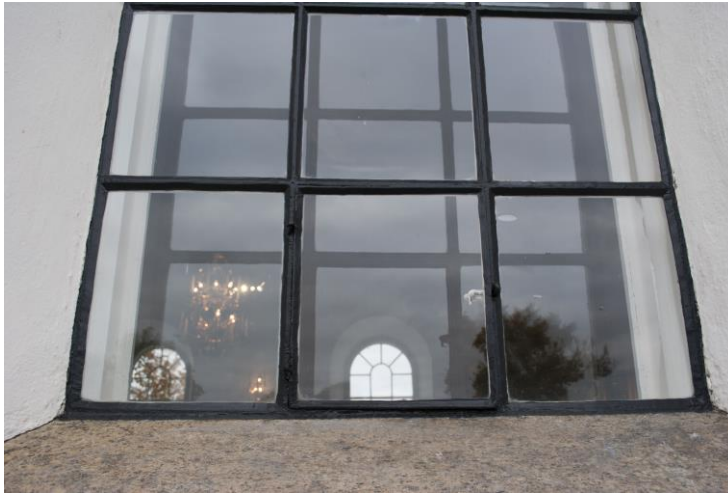
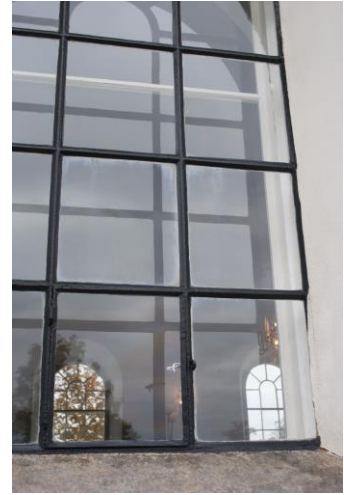
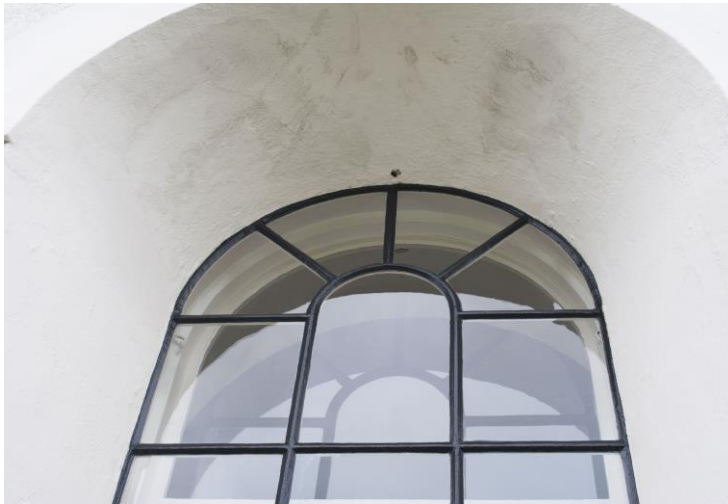
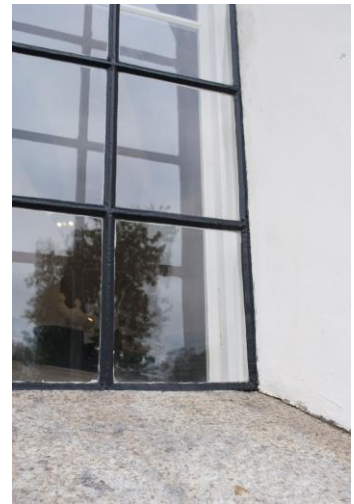
*Detaljer av de nyrenoverade fönstren. Det kan ännu dröja en period innan fukten i murarna torkat ut.*
