## Vendelsö kvarn

Antikvarisk medverkan vid reovering

### Rapport

Vendelsö 1:3, Värö socken, Varbergs kommun

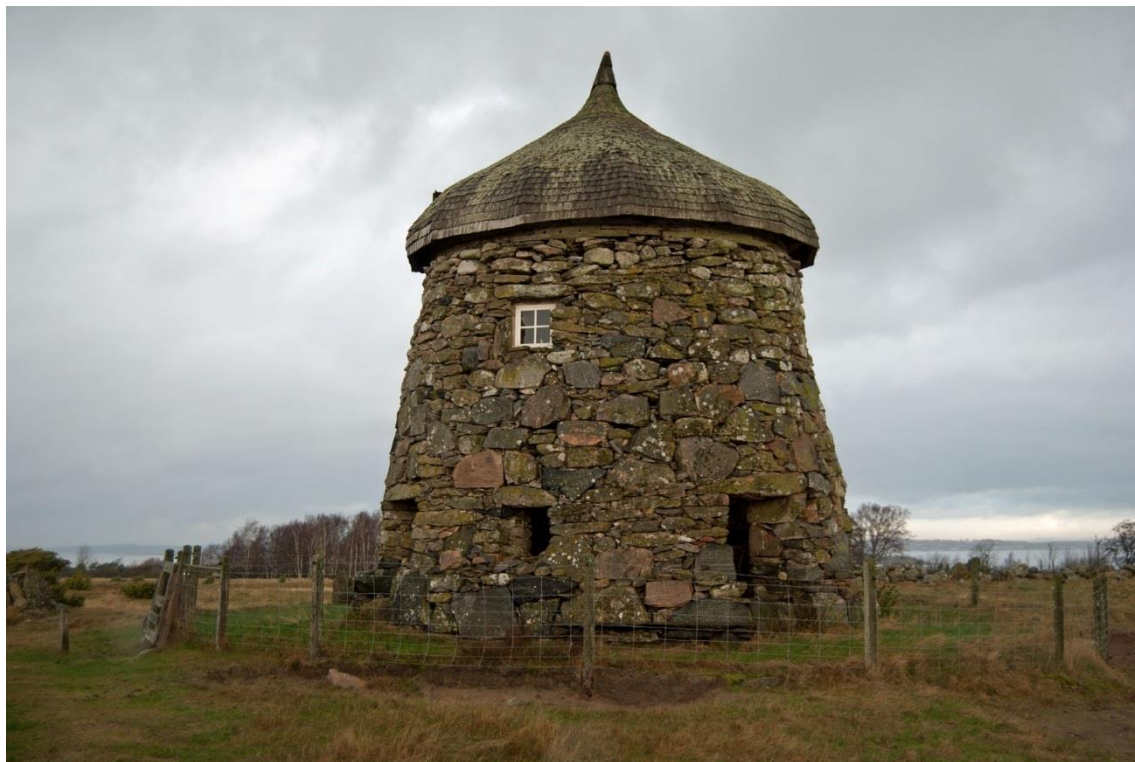
*Kvarnen före restaureringen. Invändigt fanns en stor del av den äldre fogningen kvar medan den utvändiga fogningen till större delen var bortroderad. Dörrar och fönster i bottenvåning saknas.*

- Vittrande fog har kratsats ut och ersatts med ny av hydrauliskt kalkbruk, utvändigt och invändigt. Komplettering av nedfallen och saknad sten. Nytt hydrauliskt bruk blandades på plats. Till kompletterande sten återanvändes nedfallen sten och sten intill kvarnområdet.

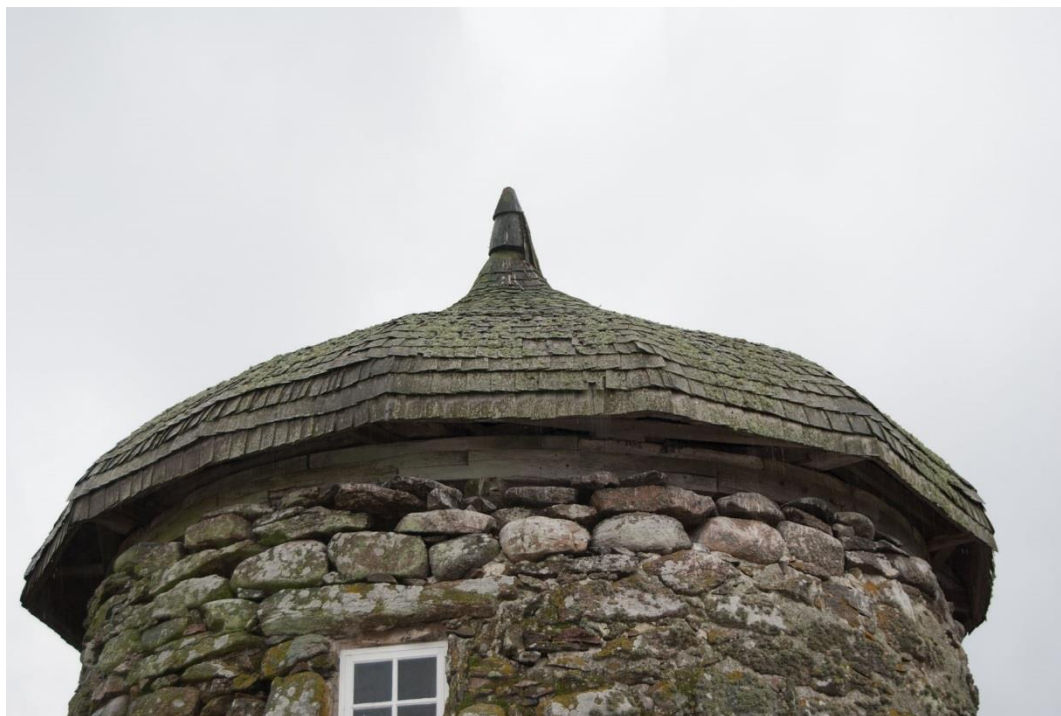
*Hättan före restaureringen.*

- Spåntaket lades om med ny takspån av tätvuxen gran. Spånen är spikad med blank (ogalvad) spik (tanken är att denna ska ha ungefär samma livslängd som spånen). Taket ströks två ggr med s.k. Roslagsmahogny efter läggning. Toppen kläddes med blyplåts-/asfaltsduk.

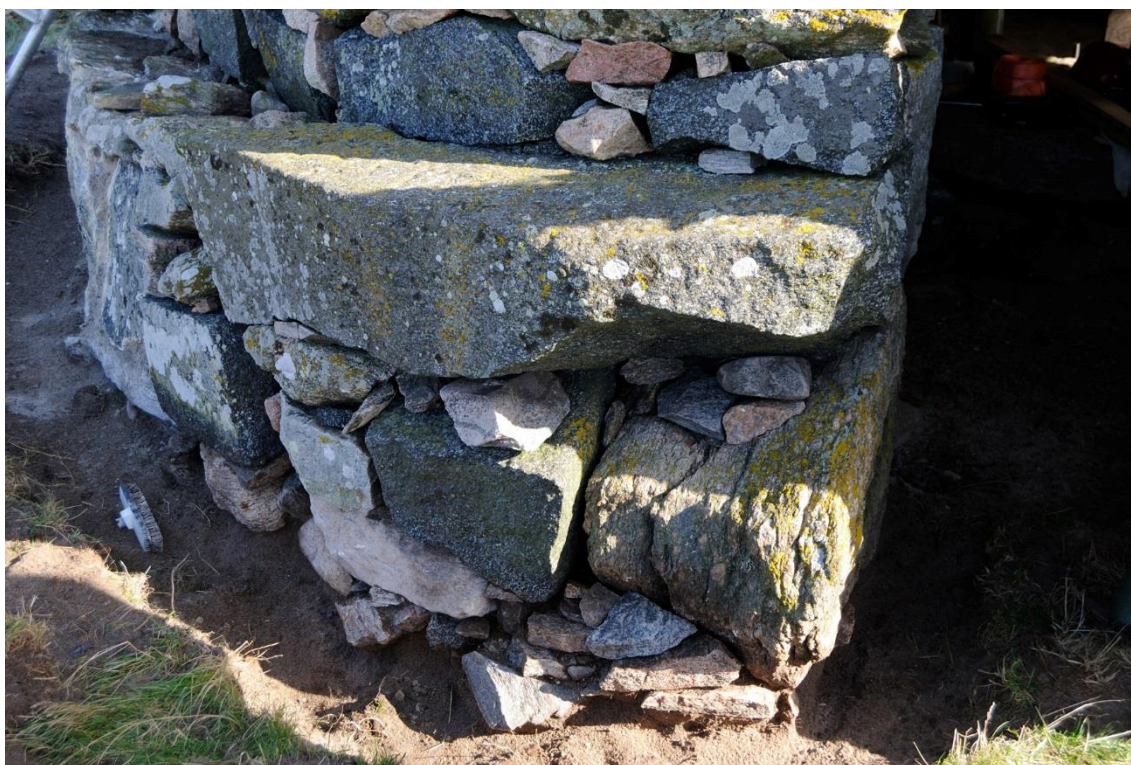
*Hörnstenen vid västra ingången, före restaureringen. Den nedre delen har någon gång, troligen genom frostsprängning, gått förlorad.*

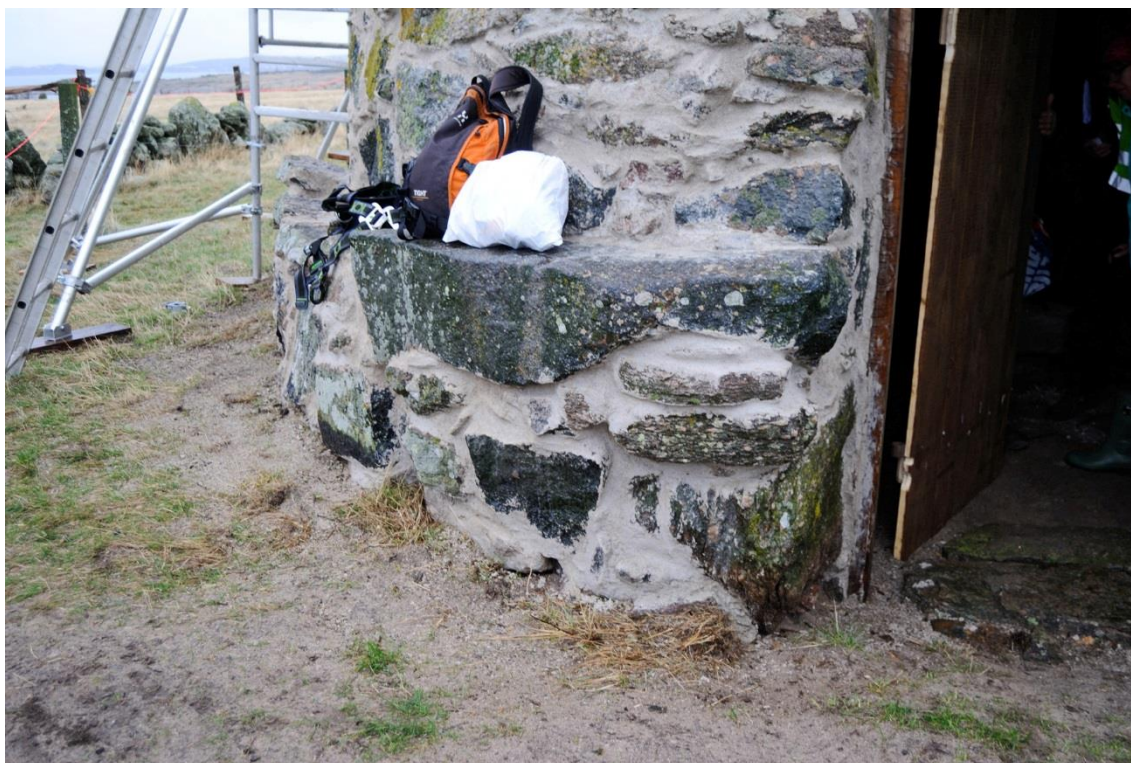
*Efter restaureringen. Ett par nya stenar har ersatt den förlorade delen.*

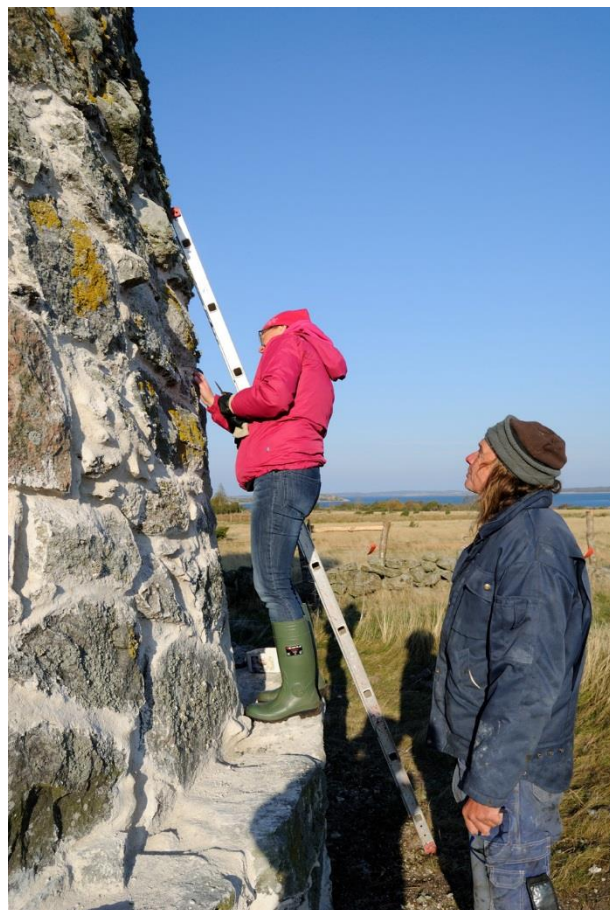
*Ovan t h: Anne Tönnerheden från länsstyrelsen undersöker fogningen under överinseende av Eje Arén.*

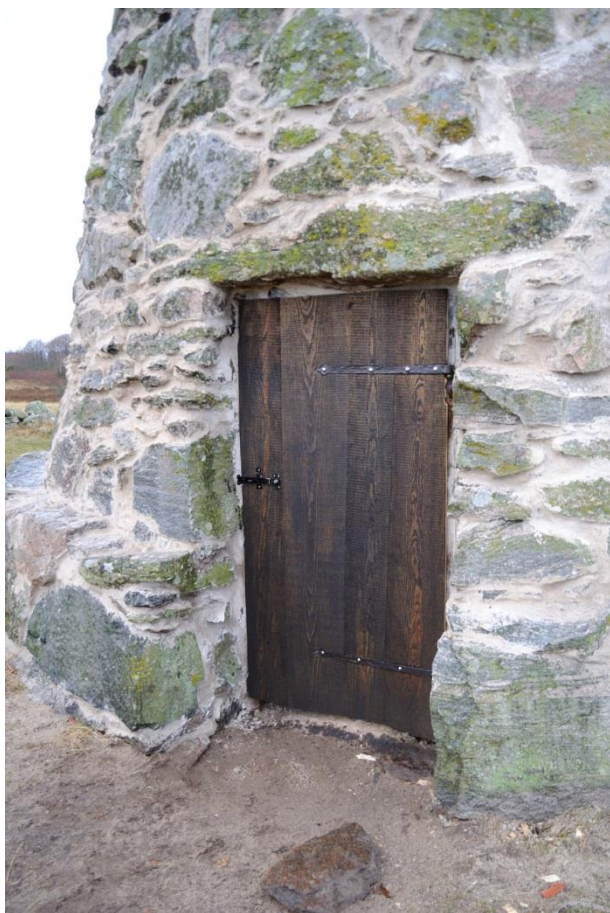
*T v: Den nya dörren till kvarnen.*

- Två (plank)dörrar och två fönster nyttillverkades och sattes i in i befintliga öppningar. Snickerierna platsbyggdes med individuella mått och delvis även konstruktion. Dörrarna tjärades utvändigt. Nya och befintliga fönster målades med linoljefärg.

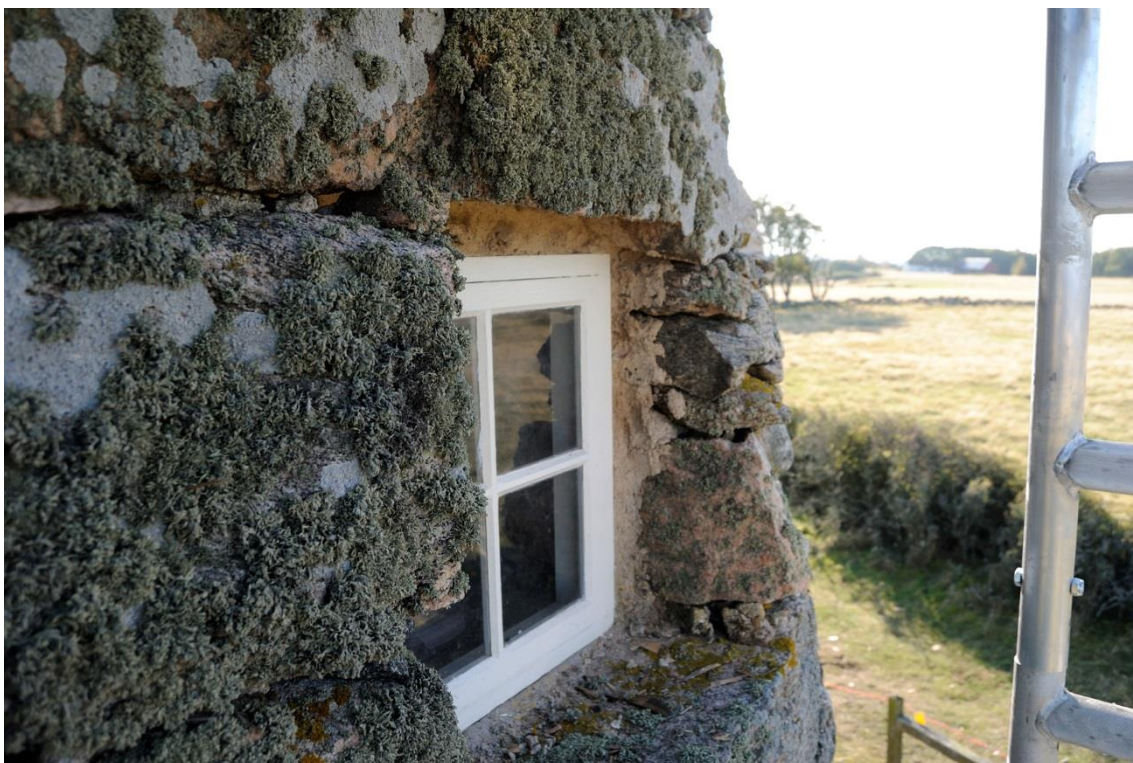
*Fönster mot norr efter målning. Muren har ännu ej fogats. Stora delar av stenen på norrsidan var täckt av lavar och alger.*

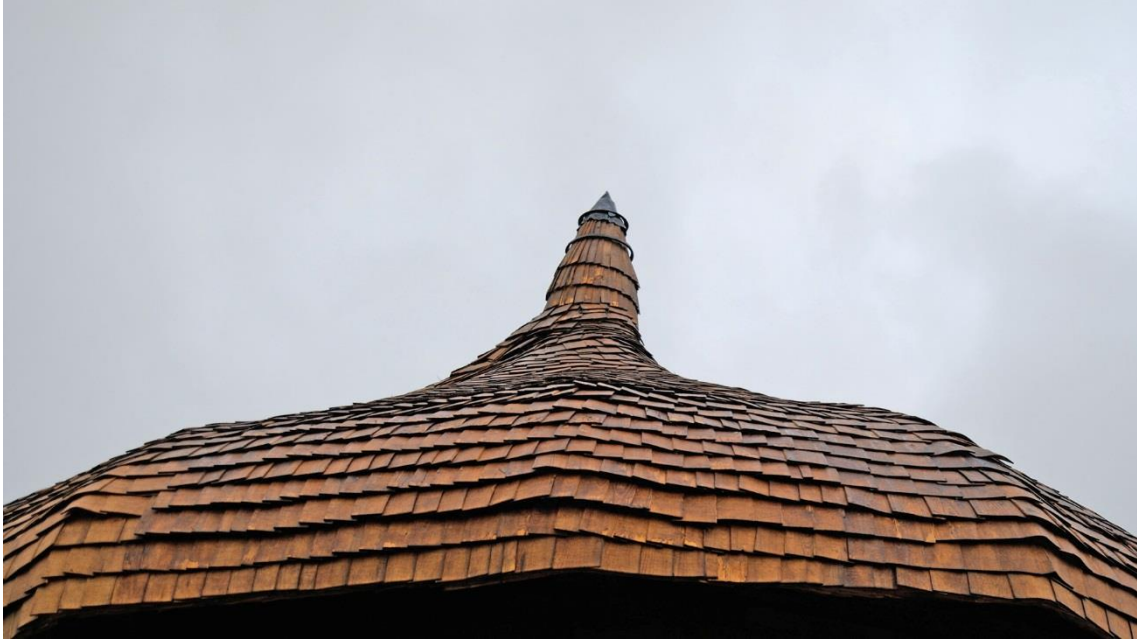
*Hättan efter omtäckning. Spånen har strukits med Roslagsmahogny.*

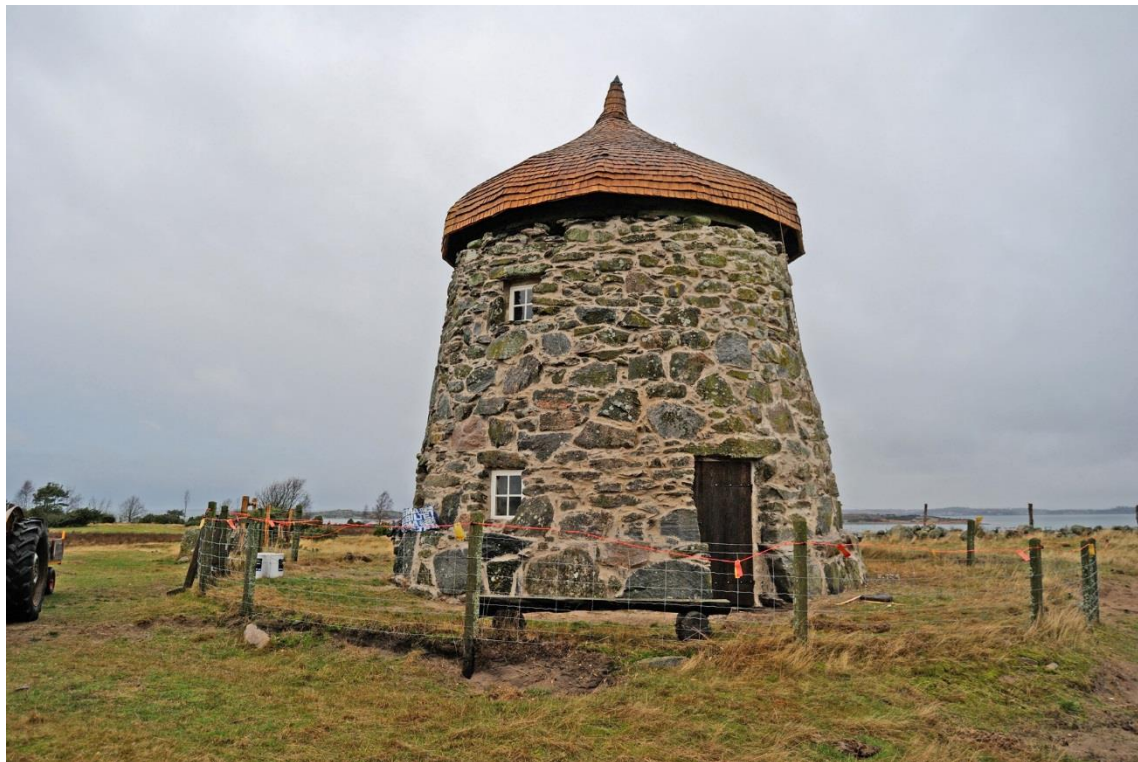
*Kvarnen har efter restaureringen återfått sin resning. Det ruinlika intrycket är borta.*
