# LAHOLSM MISSIONSHUS

## Omläggning av plåttak

### RAPPORT ÖVER RENOVERING

Laholms missionshus, Falken 26, Laholms stad och kommun

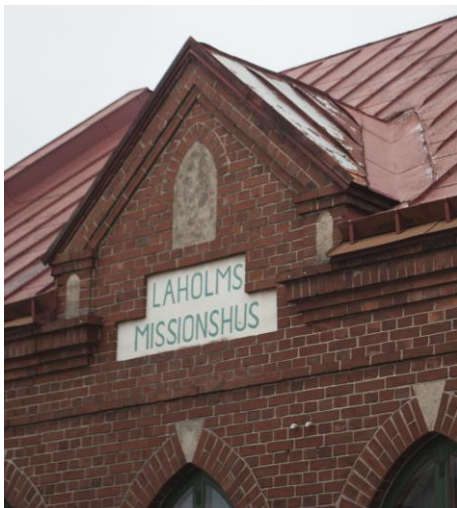
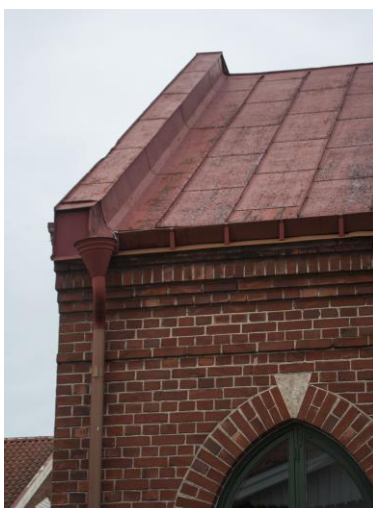
Plåttaket var till stora delar från 1910-talet, även om vissa partier bytts under årens lopp. På grund av det slitage som uppstått genom plåttakets ålder fanns behov av en total omläggning. När plåttaket revs ned uppdagades stora rötskador på trätaget under plåten, framför allt i delar mot gården, vilka inte bytts tidigare. Runt takkuporna fanns stora skador. Det visade det sig även att två skorstenar murade i tegel också var i dåligt skick då fogarna knappt höll samman stenarna längre. Skorstenarna bedöms som relativt sentida, men har sannolikt ersatt äldre föregångare.

*Färgen flagnade från taket, men i övrigt var det svårt att med blotta ögat se att taket var dåligt.*

Det befintliga plåttaket revs ned. Där rötskador uppstått byttes råsponten i undertaket. Träet var tämligen friskt i takfallet mot Ryssgatan. Däremot fick större delen bytas på takfallet på vinkelbyggnaden mot gården. Stora skador fanns här i anslutning till de båda takkuporna. Sponten kläddes sedan med papp.

Ny täckning med falsad slät plåt utfördes. Plåten utfördes på samma sätt som tidigare. En sk kulturplåt användes - en varmförzinkad stålplåt behandlad med en polyesterbaserad primer. Valet av plåt gjordes för att målningen skulle kunna utföras direkt, från byggnadsställningarna för att underlätta för församlingen, som är en tämligen liten ideell förening, med begränsade möjligheter och ekonomi att utföra större arbeten på byggnaden. Målning av takplåten har skett med Pentur Primer som grund och därpå linoljefärg Pentur Kultur, kulören Engelsk röd.

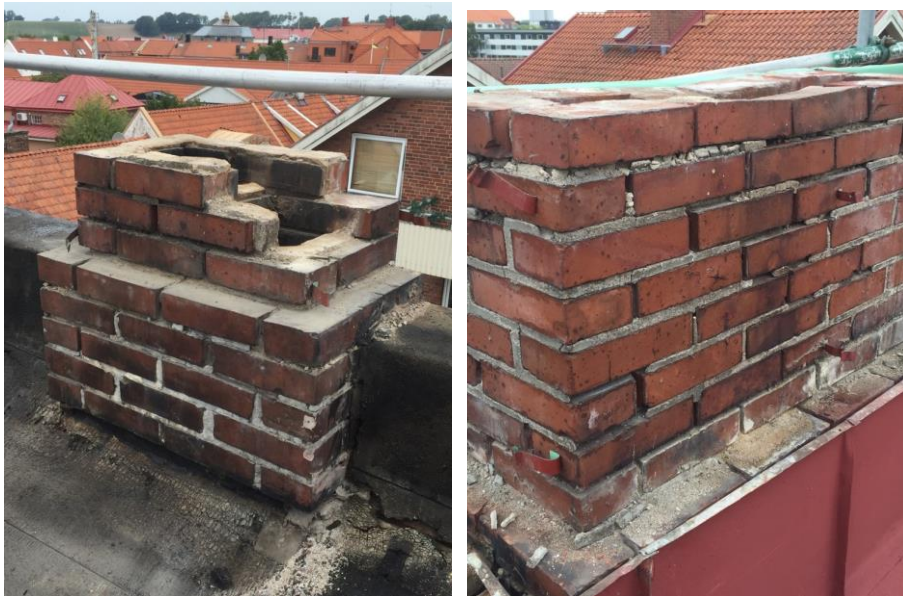
När plåten togs bort upptäcktes att de två skorstenarna på gårdshuset var i dåligt skick. Fogarna höll knappast samman tegelstenarna längre. Skorstenarna var relativt sentida murade i modernt maskinslaget tegel i en rak modell utan utkragning eller annan dekor. De är dock ett viktigt inslag i byggnadens karaktär

*Skorstenarna visade sig vara i mycket dåligt skick då fogarna knappt höll samman tegelstenarna. Foto: Magnus Nord, Erlandssons bygg AB.*

varför de ändå behölls. Skorstenarna togs ned till fast mur, och täcktes sedan in med plåt, enligt tidigare utseende, dock något lägre. Det bedömdes inte relevant att återskapa murade skorstenar av äldre modell typisk för det tidiga 1900-talet, då de saknade funktion.

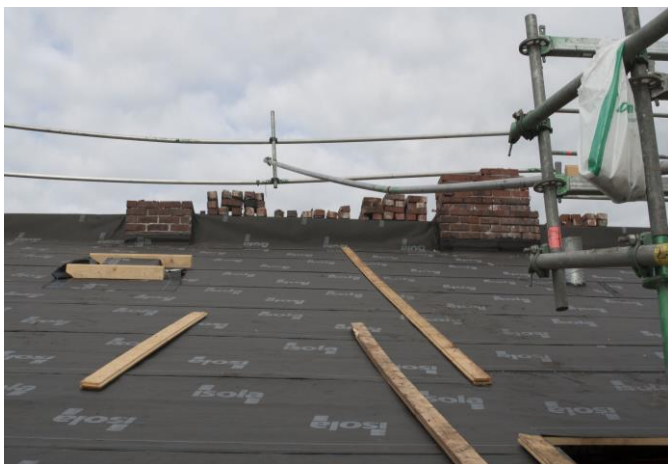
*Skorstenarna togs ned till fast mur.*

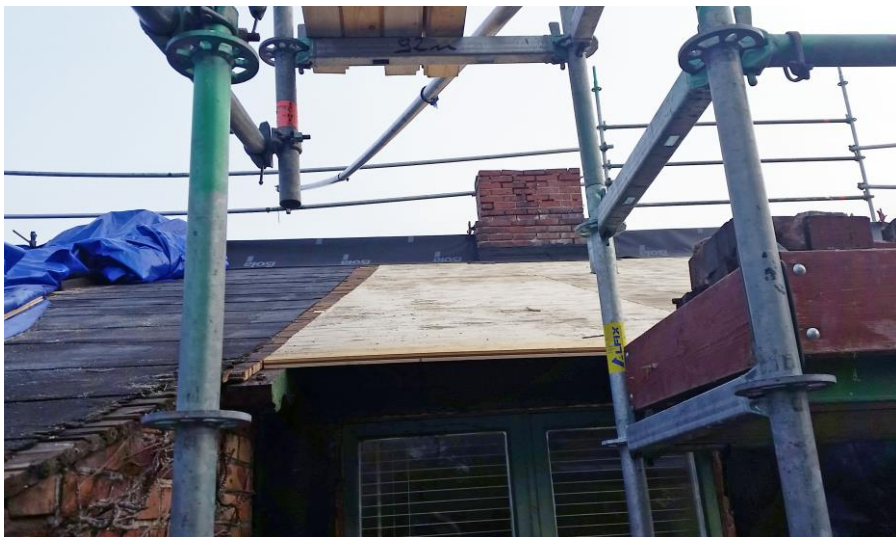
*En stor del av råsponen fick bytas på takfallet på gårdshuset. Foto: Magnus Nord, Erlandssons Bygg AB.*

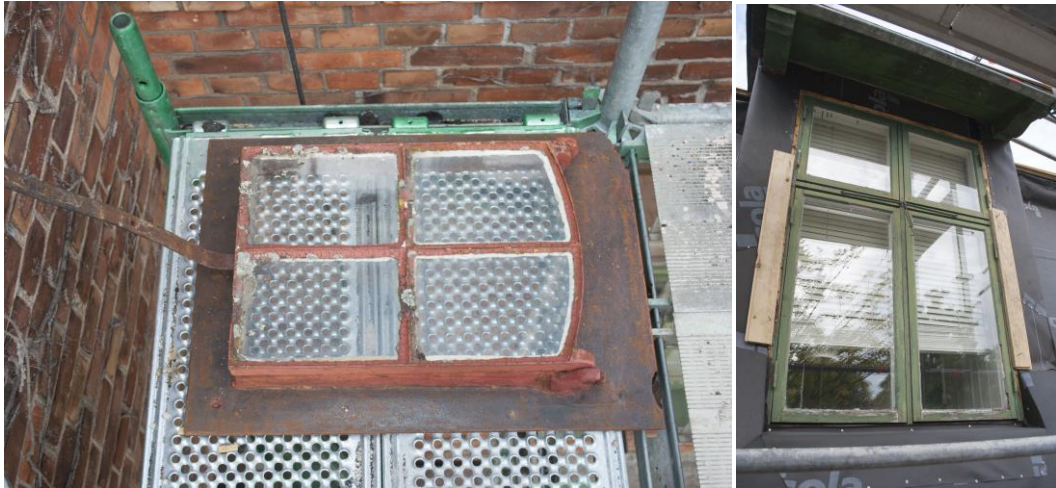
*Takfönstret i gjutjärn togs ned och renoverades. Fönstren i takkuporna behölls, men en del material runt kuporna fick bytas och förstärkas.*

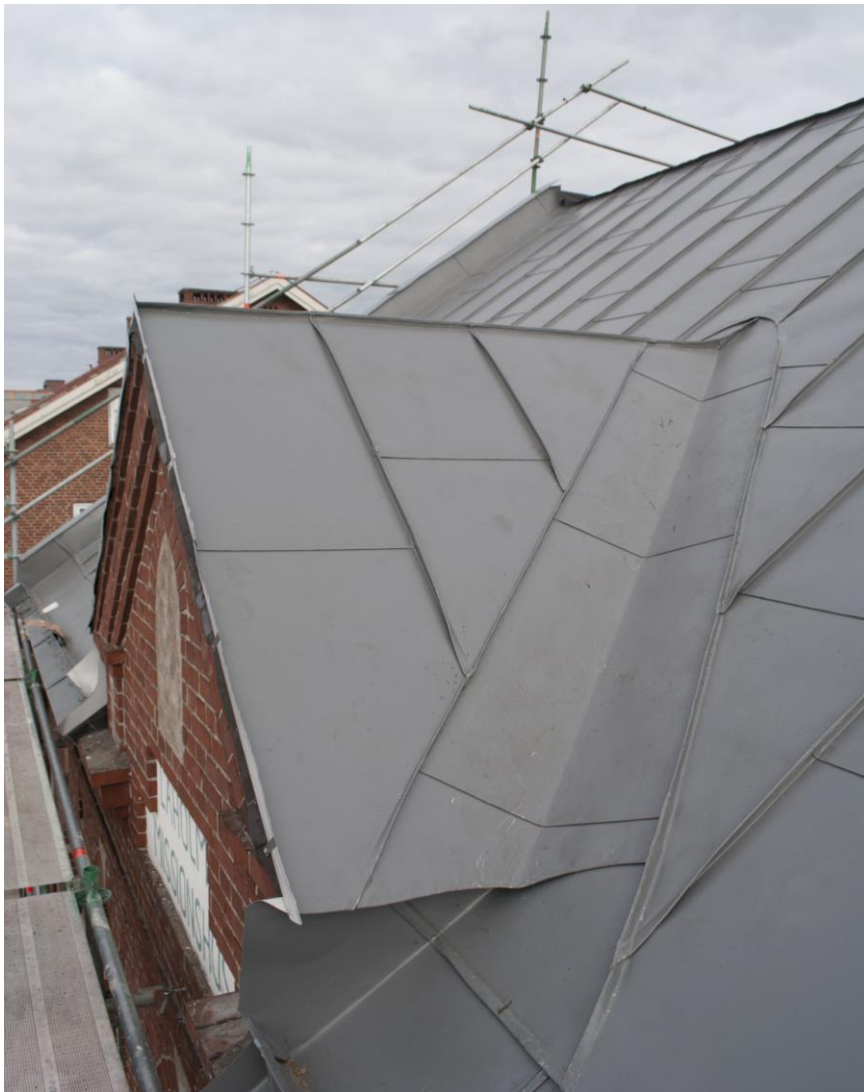
*Taket lades på samma sätt som tidigare, falsad slätplåt, men med en förprimad plåt.*

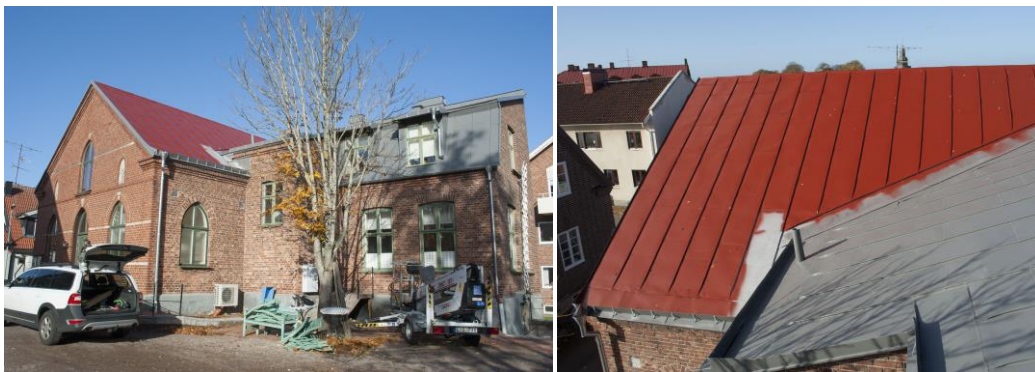
*Målningen på gårdshuset fick avbrytas p g a vädret men kommer färdigställas våren 2017.*

Målningen fick avbrytas p g a höstvädret då målning med linolja kräver varmare och torrare klimat. Ännu återstår målning av takfallet på gårdshuset. Detta arbete avses färdigställas våren 2017. Målning av stuprännor kommer att utföras om några år, minst två år, då den galvade plåten har oxiderat.

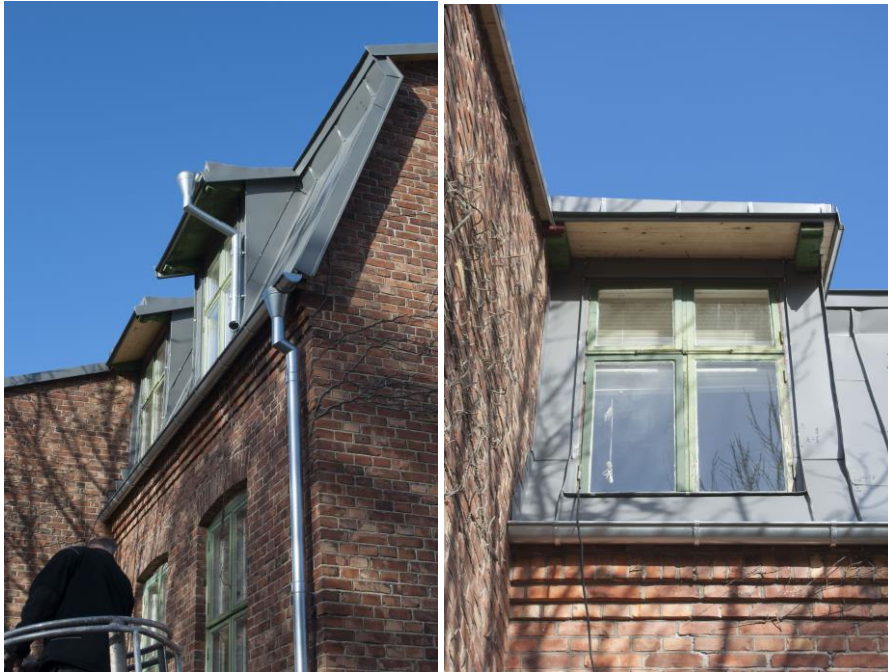
*En stor del av råsponten fick bytas på gårdshuset, vilket syns på undertaket på ena takkupan.*

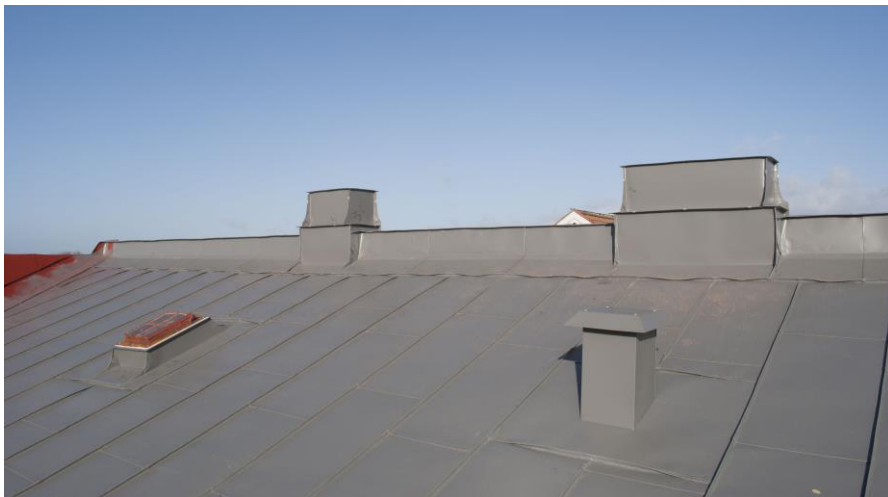
*Skorstenarna har åter klätts in i plåt, då de var av sentida modell, saknar funktion. Det lilla takfönstret är återplacerat på sin plats.*
