# Varmbadhuset i Varberg

## Antikvarisk förundersökning inför tillbyggnad

Skepparen 19, Varbergs kommun

2017:28

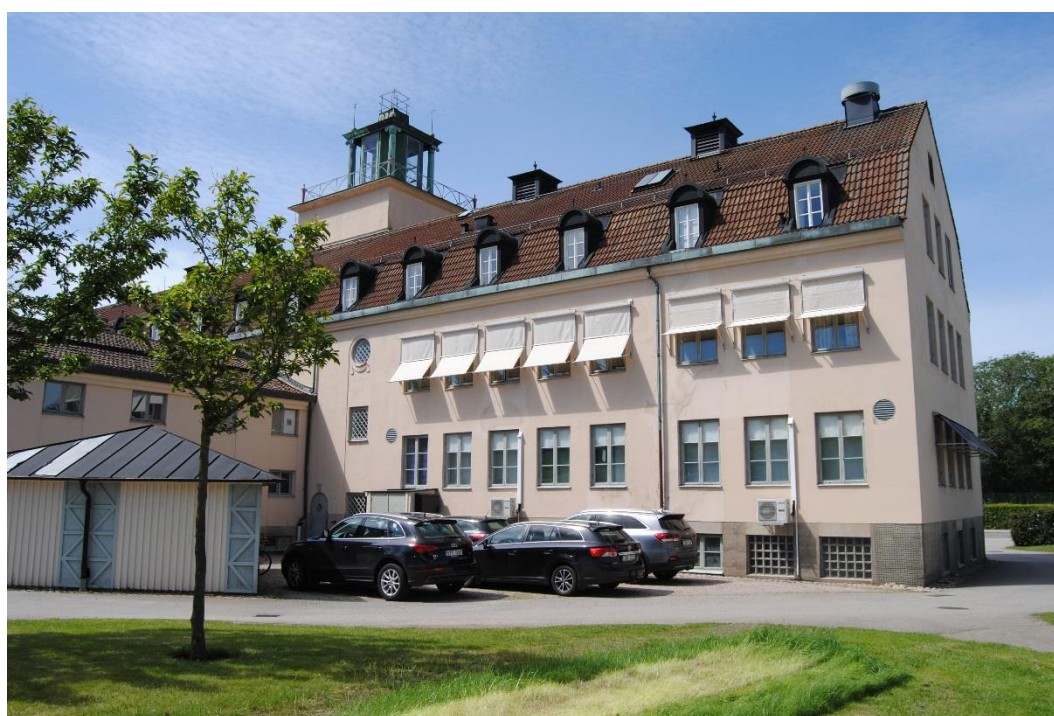
*Sydöstra fasaden där tillbyggnaden är tänkt att placeras.*

Tillbyggnaden innebär en ytterligare förändring av byggnadens volym och proportion vilket till viss del påverkar upplevelsen av den ursprungliga byggnadskroppen negativt. Då tillbyggnaden är tänkt att placeras mot byggnadens sydöstra fasad kommer den inte vara synlig från vägen. Därmed påverkar den inte entrésidans symmetriska uttryck.

Den framtagna skissen innebär att vissa av fasadens klassicerande detaljer i anslutning till trapphuset kommer att döljas av tillbyggnaden. För att minska åtgärdens påverkan på de kulturhistoriska värdena bör tillbyggnaden inte sträckas längs hela fasaden, utan lämna entré och fönster till trapphus synliga.

- Tillbyggnaden bör placeras separerad från den utskjutande del av byggnaden som innehåller simhall/bassäng.
- Fönstersättning bör vara symmetrisk och ansluta till den befintliga byggnaden.
- Fasadmateriäl och kulör bör vara lika befintliga.
- Anslutningen mellan den nya och den befintliga byggnadskroppen bör anordnas i samband med fönsteröppning i spegelsalen för att minimera påverkan på byggnadens stomme.
- Tillbyggnaden bör placeras indragen från den östra gaveln
- Trapphuset med fönster och entrédörr mot söder bör ej byggas in.

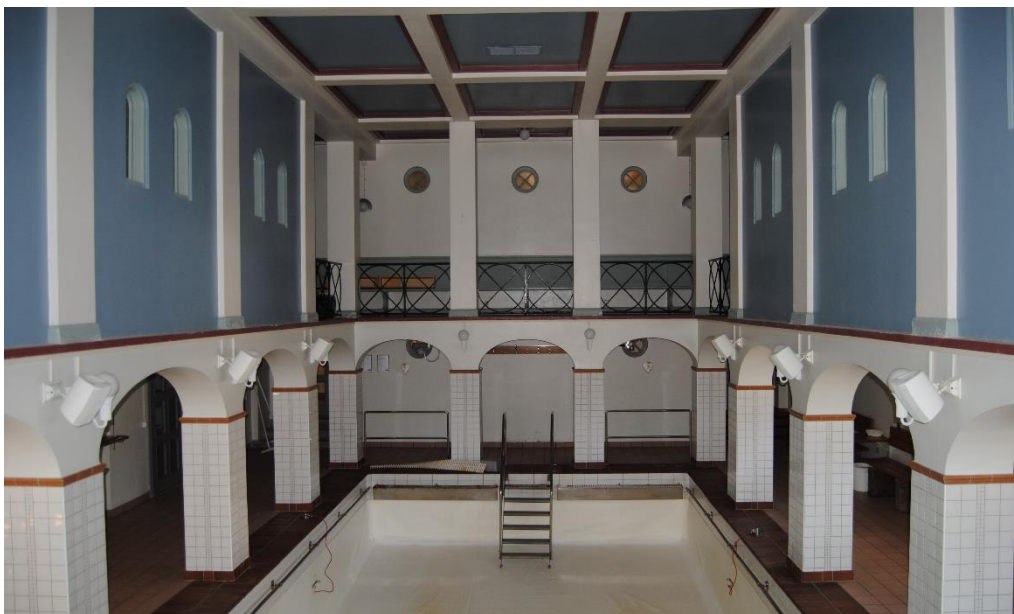
## Simhall

Det ursprungliga kaklet är utbytt till vitt standardkakel och väggarna har målats i nya kulörer. Simhallen är trots dessa förändringar mycket välbevarad och har därmed ett högt kulturhistoriskt värde. Många av de arkitektoniska dekorelementen som smidesräcke, arkader och pilastrar finns kvar vilket bidrar till upplevelsen av hallens ursprungliga karaktär.

Tillbyggnaden kan utifrån skissförslaget påverka simhall/bassäng och trapphus då vissa fönster längs ytterväggarna föreslås byggas in. Den tillbyggda flygeln kommer även skugga bassängdelens fönster. Detta minskar därmed ljusinsläppet vilket får negativa konsekvenser för upplevelsen av rummet. En möjlig åtgärd för att minska denna konsekvens är att återställa de ursprungliga takfönsterna.

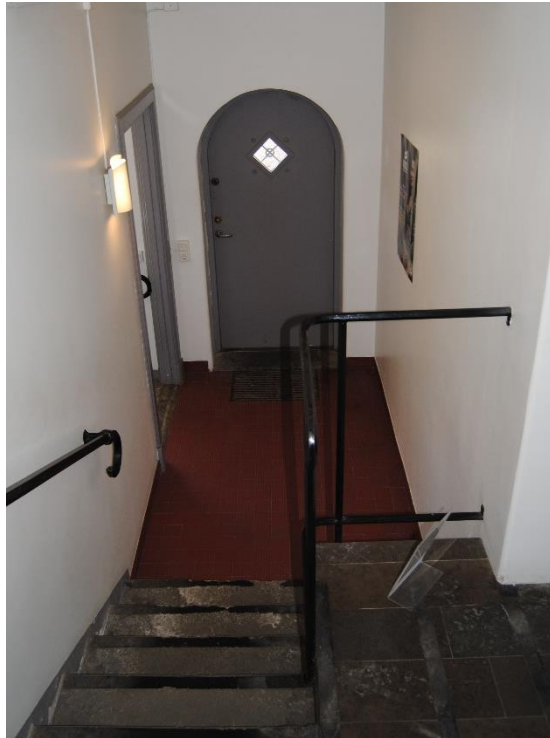
## Trapphus

Trapphuset har av trappor i natursten med svarta smidesräcken. I bottenplan finns en ytterdörr i trä med bågformat överstycke. Trapphuset markeras exteriört av ljusinsläpp i form av två rektangulära och ett runt fönster med diagonala krysspröjs.

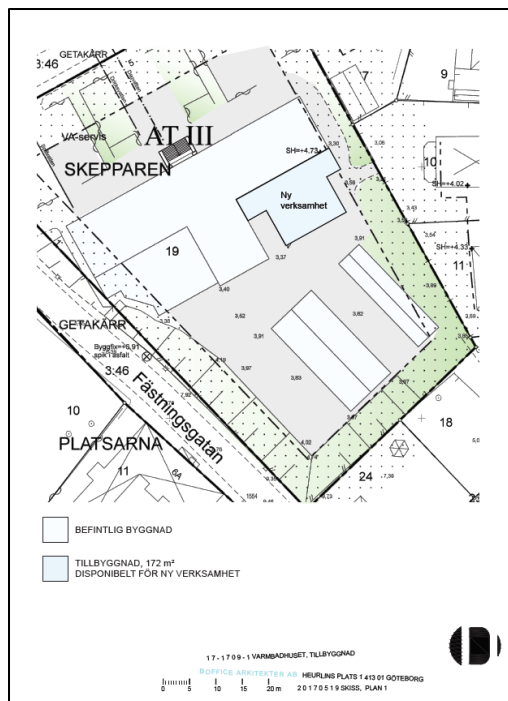
Situationsplan. Föreslagen tillbyggnad markerad i blått.

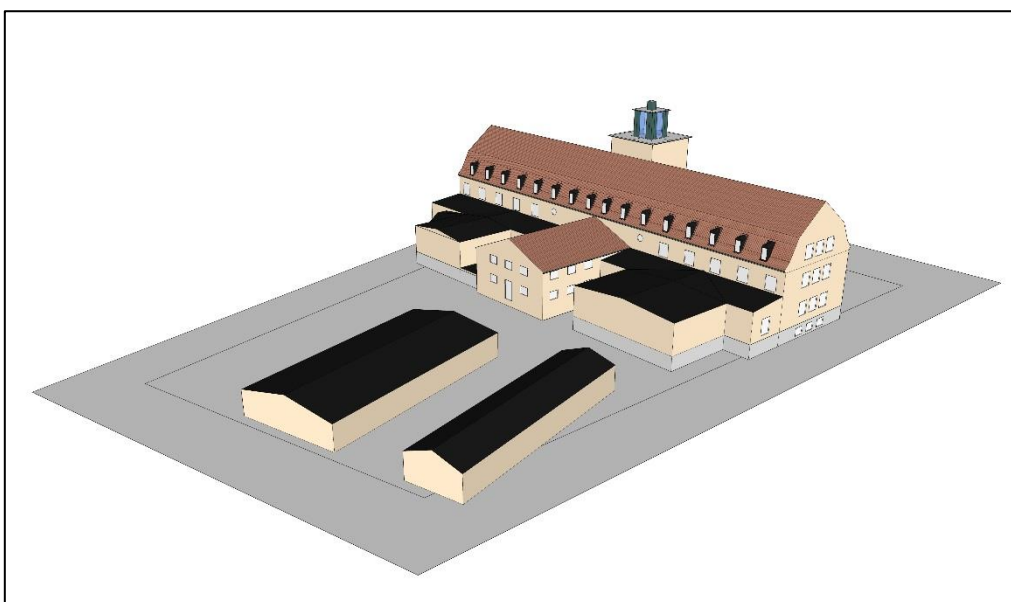
Skiss över tillbyggnaden presenterad i maj 2017. Förslaget är endast på idéstadiet och ej fastställt.

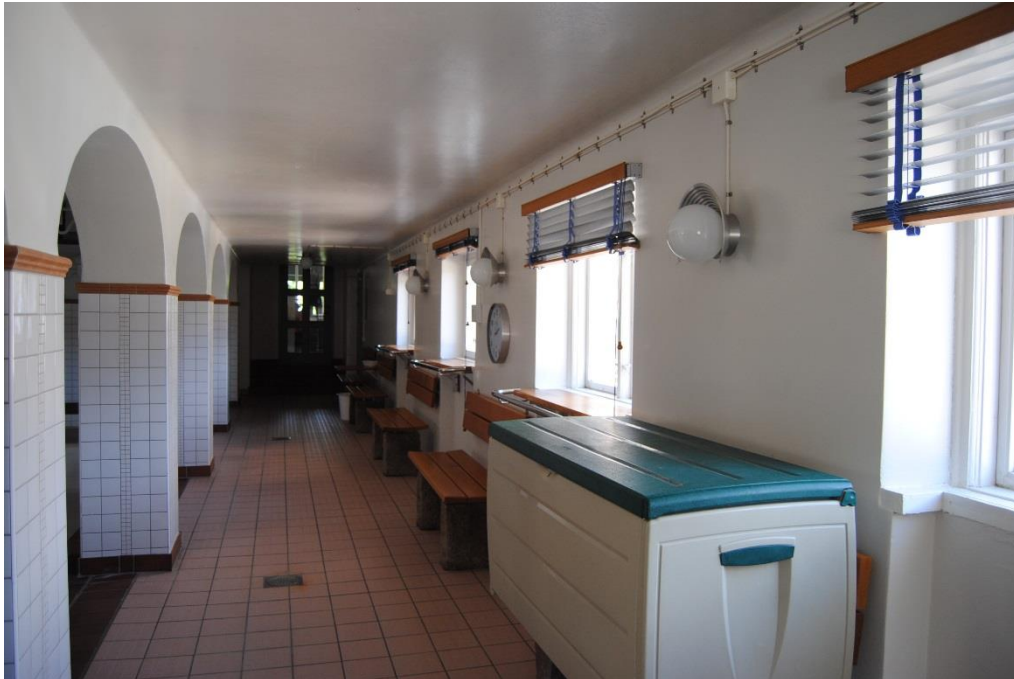
*Gång längs bassängens sidor. Fönsterna bildar ljusinsläpp i simhallen.*
