Halmstads slott

Renovering av fönster på södra och västra fasaderna

RAPPORT ÖVER ÄNDRING AV STATLIGT BYGGNADSMINNE

Halmstads slott, Slottet 1, Halmstads kommun

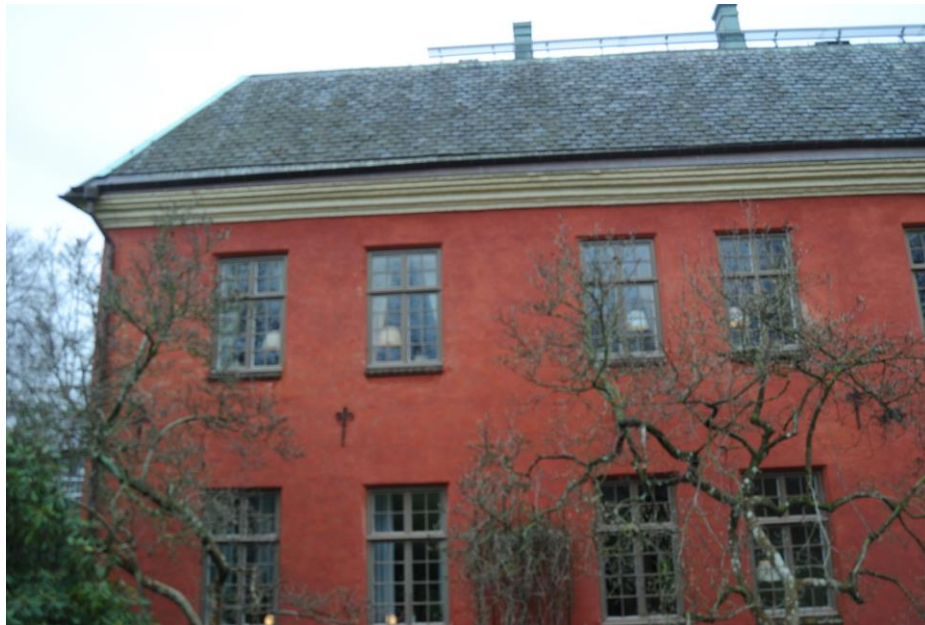
*Södra längan,
fasaden mot söder
med de fyra fönster
på andra våningen
som renoverats.*

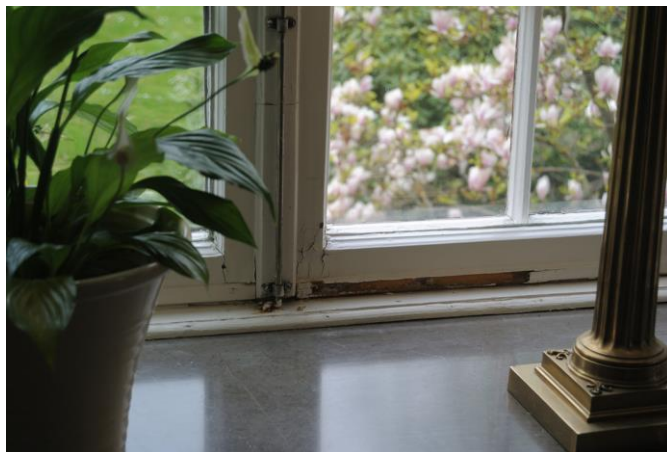
Flera av de inåtgående fönstren mot söder och väster hade läckt in regnvatten, trots underhållsåtgärder vid flera tillfällen. Röta hade uppstått i droppnäsor och karmbottenstycken. De befintliga dräneringshålerna var igensatta. Karnapets karmbottenstycke och tvärpost var felaktigt renoverade vid tidigare tillfälle.

*Läckage mellan karm och båg orsakade
återkommande skador med tillkommande
underhållsåtgärder.*

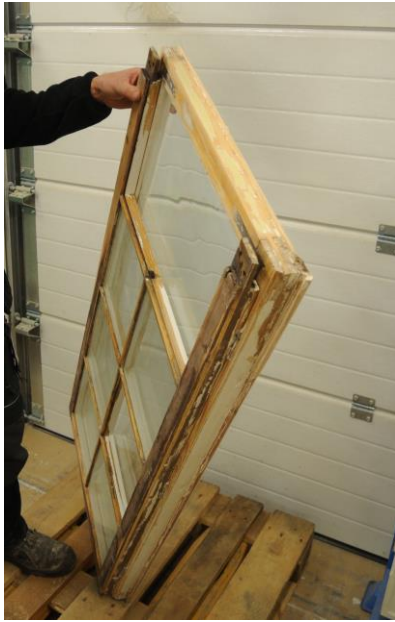
*Skadat bottenstycke/dropplista
borttagen*

Fönstren renoverades på verkstad.
