ANTIKNARISK FÖRUNDERSÖKNING 2021

# BROVAKTEN 4

Halmstad kommun, Brovakten 4

RAPPORT KULTURMILJÖ HALLAND 2021:6

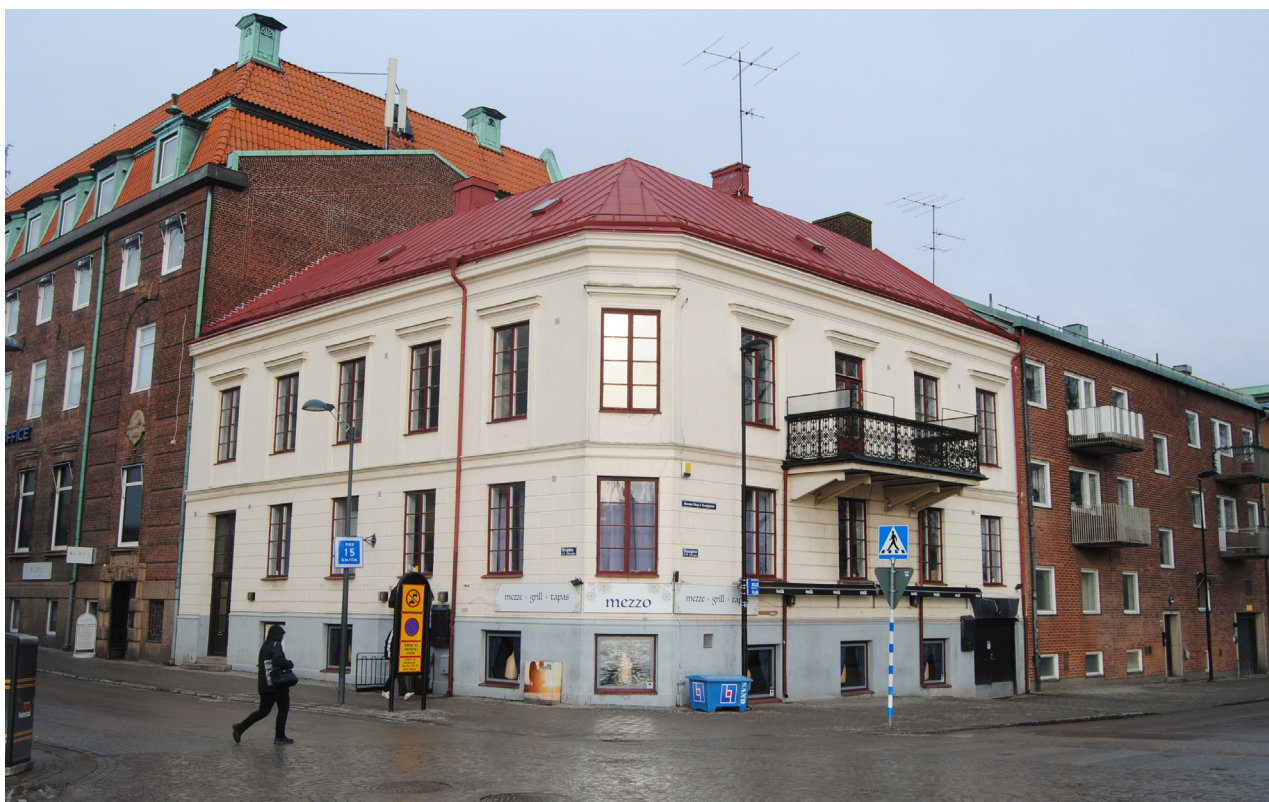
Exteriören sedd från Österbro. Notera den omsorgsfullt dekorerade balkongen mot Hamngatan.

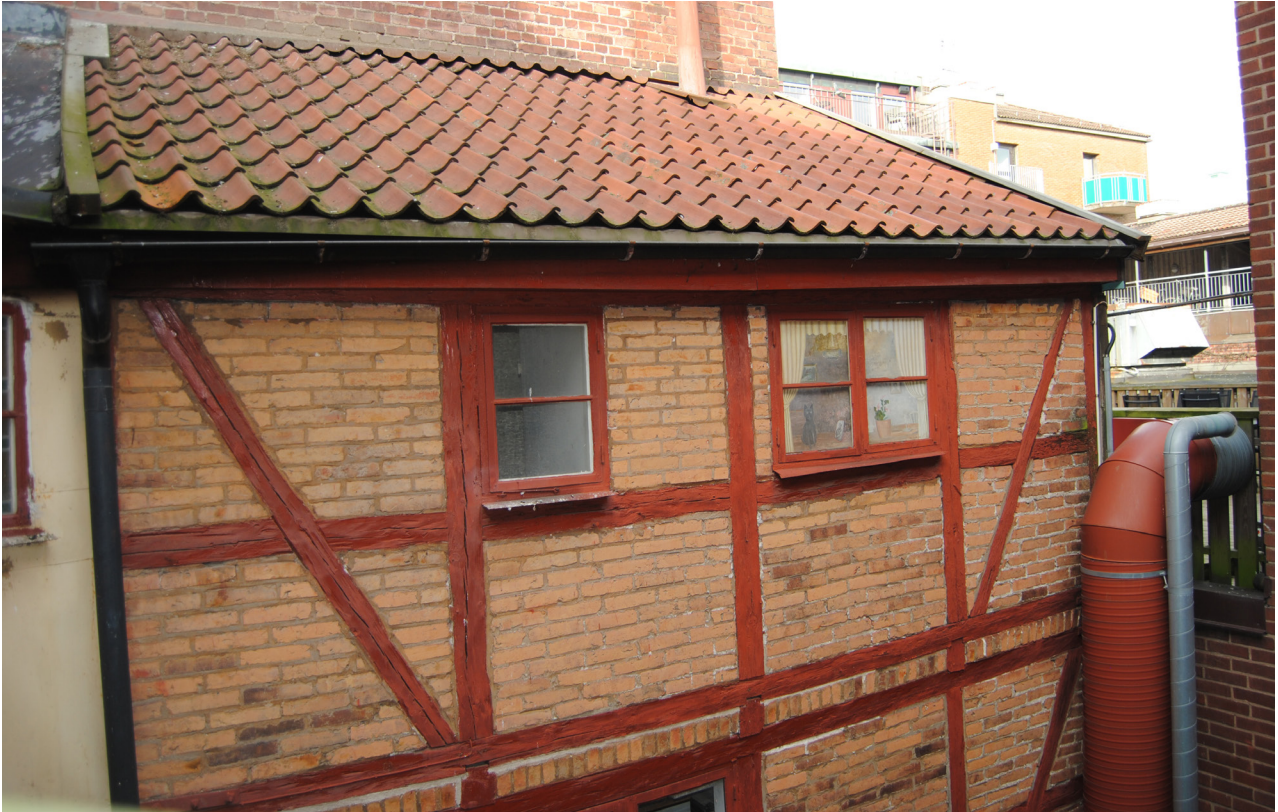
Korsvirkesbyggnaden mot fastighetens västra gräns. Denna byggnad är ålderdomligare till karaktären än gatuhuset.

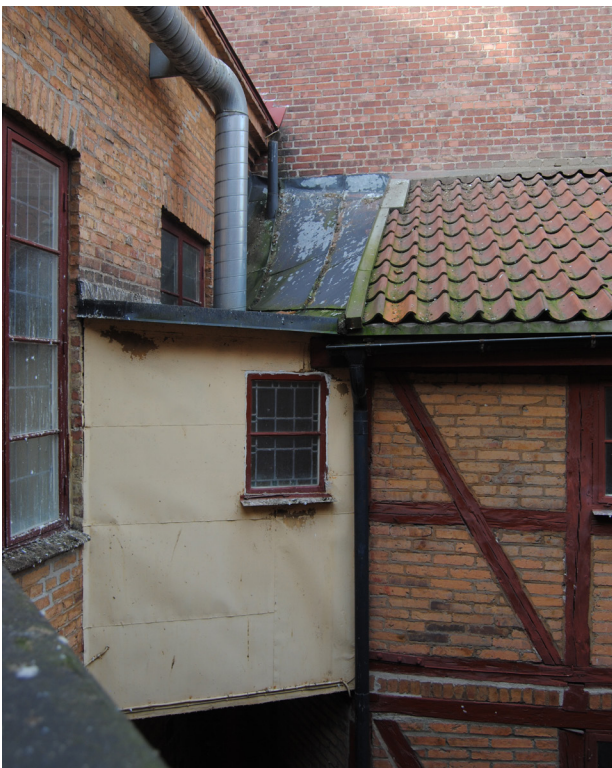
Korsvirkesbyggnaden förbinds med gatuhuset genom en snedställd gång på andra våning.

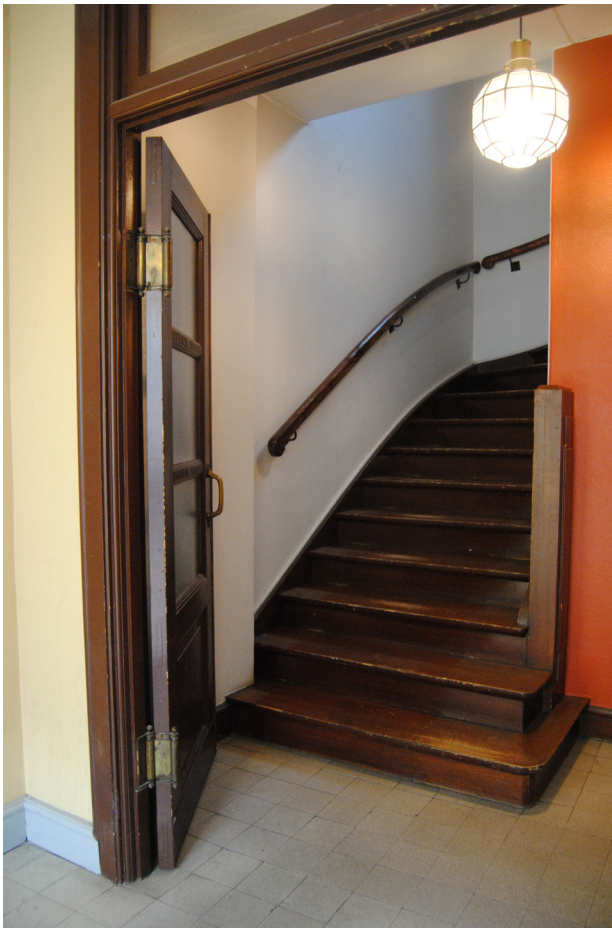
Trappan som leder till lägenheten på plan 2. Trappan är i trä och på väggarna sitter ledstänger med svarvade knoppar.

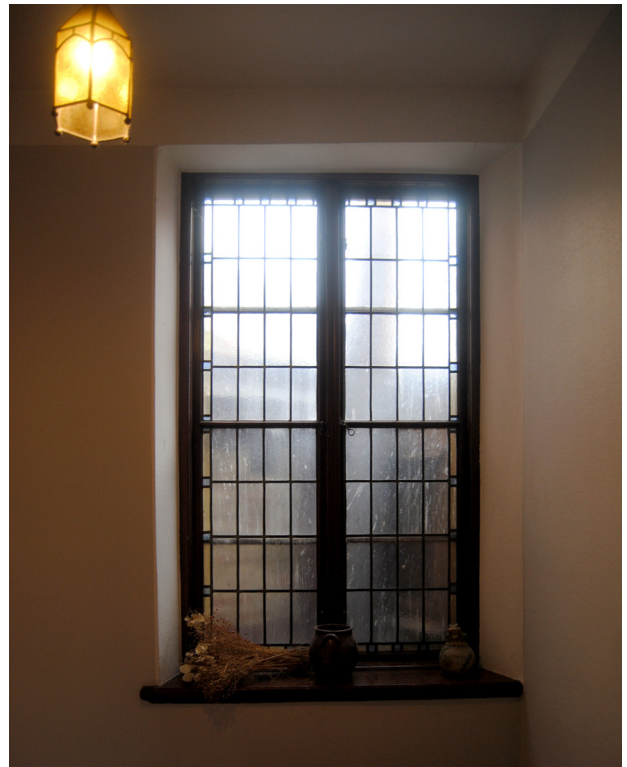
Blyspröjsat fönster i trapphuset. Notera de välbevarade belysningsarmaturerna.

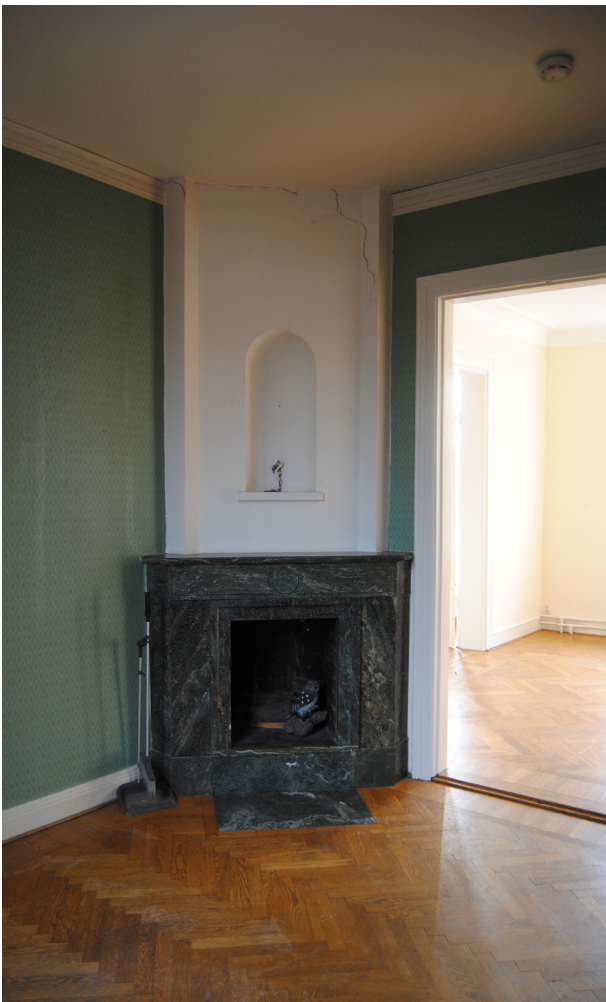
Eldstaden i hallen är påkostad med nedre delen av grön marmor. Övre delen är putsad med en liten nisch.

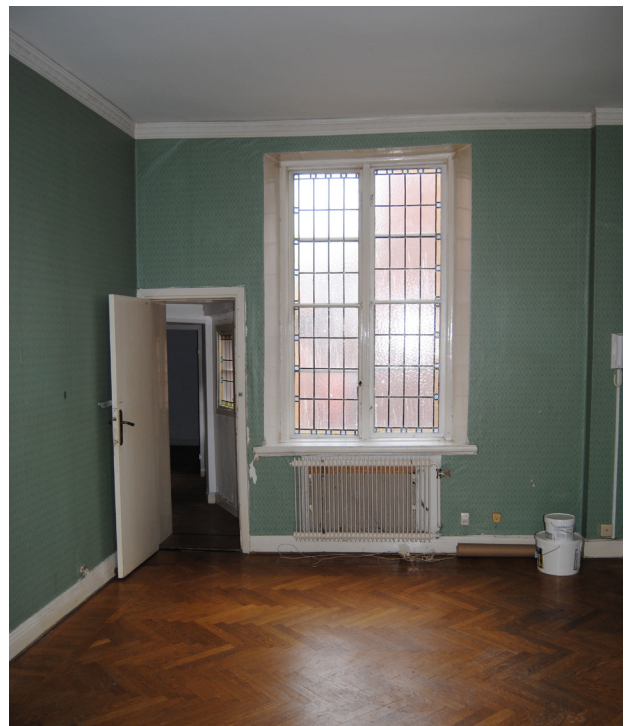
Hallen. Mot innergården sitter ett blyspröjsat fönster med färgat glas. Dörren i hörnet leder vidare till gårds-  
huset i korsvirke.

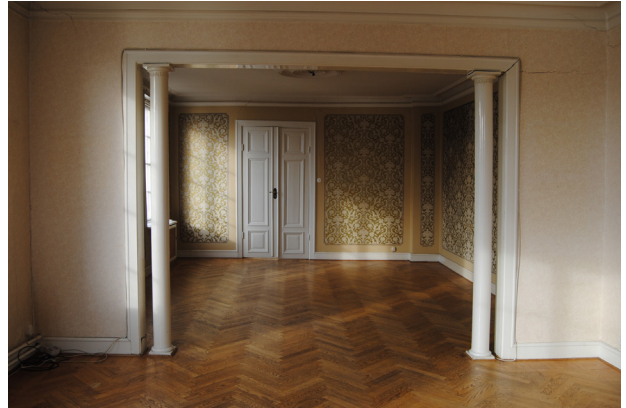
Mellan två av rummen finns en bred öppning med dekorativa kolonner i trä.

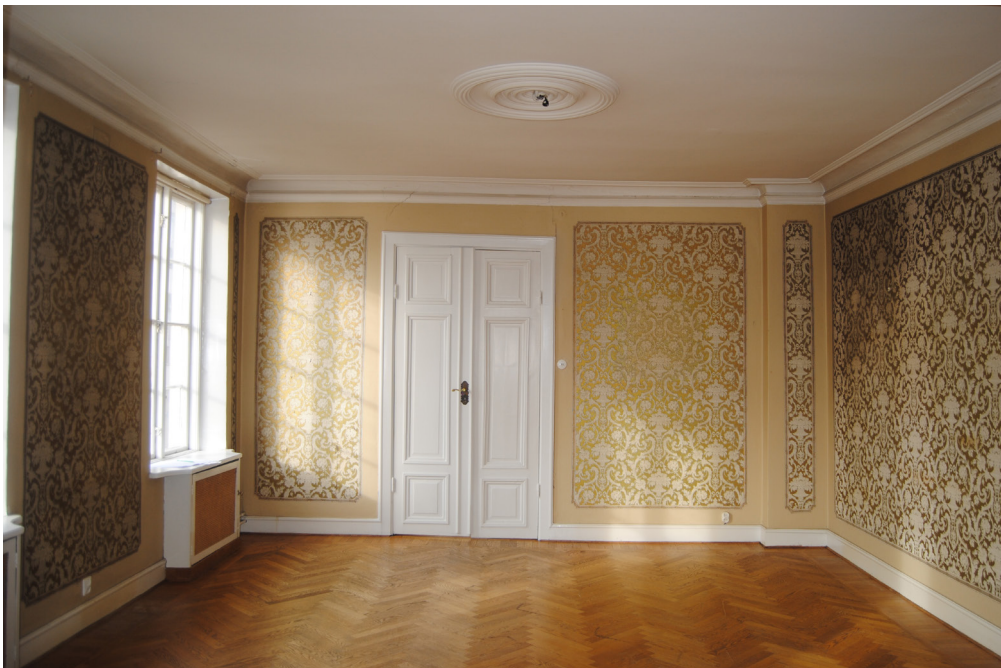
Det mellersta rummet, den före detta matsalen. Här sitter påkostade mönstrade tapeter som sitter i fält som omges med profilerade lister. Samtliga av dessa tre rum har takrosetter.

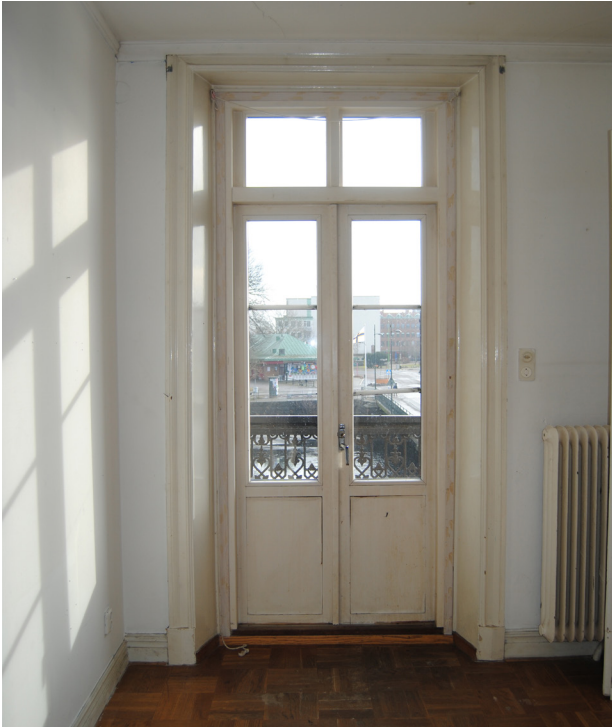
Balkongdörren. Dörrfoder är ursprungliga men dörren har ersatts av en modernare variant, med liknande indelning som originalet.

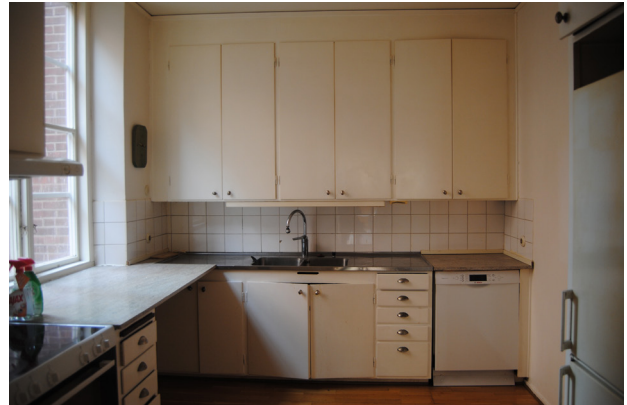
Köksinredningen tillkom vid 1960-talets modernisering av lägenheten.

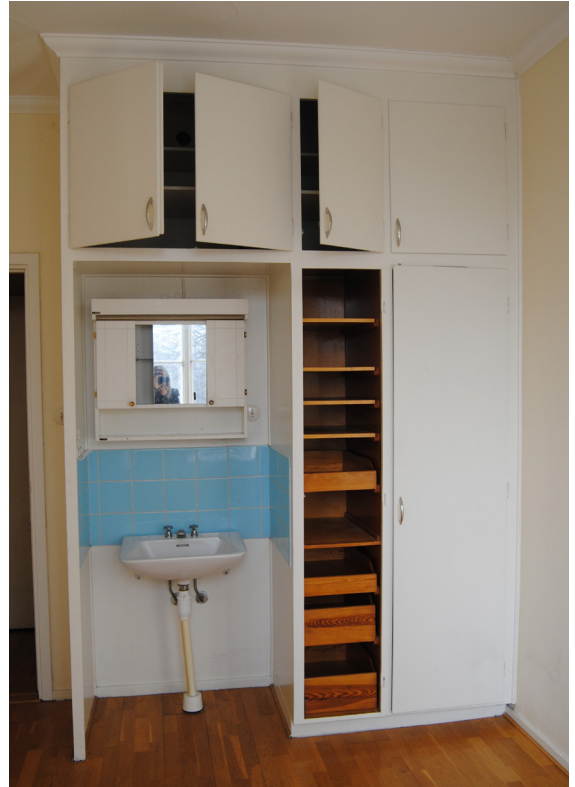
F.d jungfrukammare med platsbyggd inredning från 1960-talet.

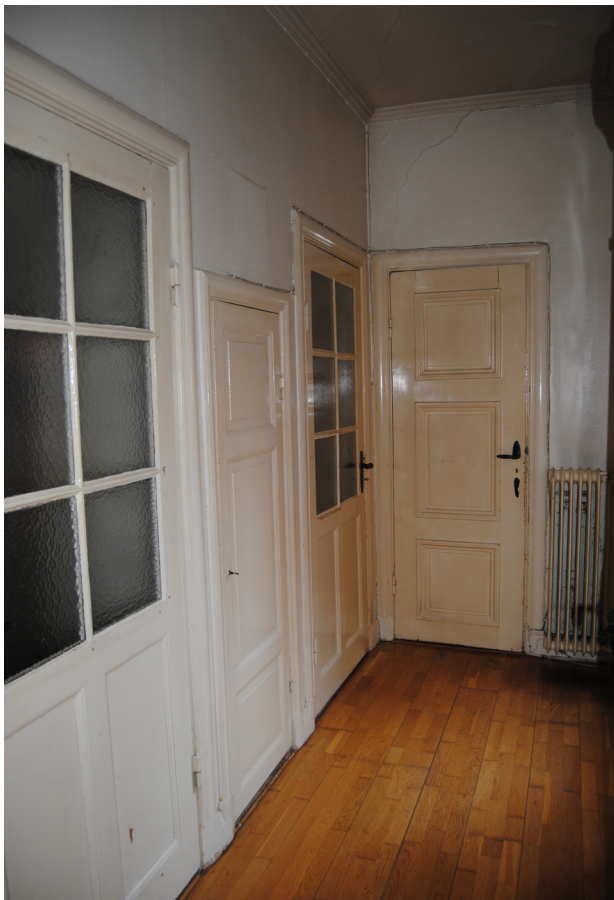
Korridor med spegeldörrar till kökstrappa samt vindstrappa.

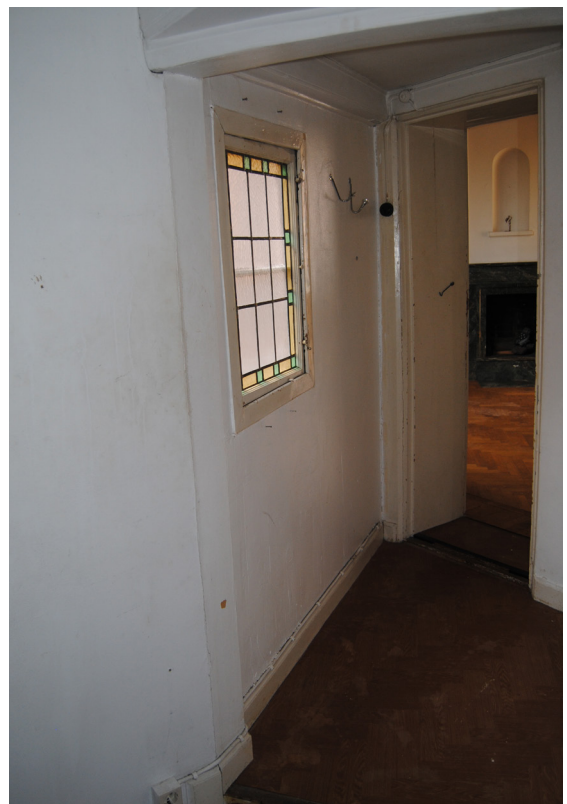
I gårdshuset finns små, enkla utrymmen med lågt i tak. Notera den blyspröjsade innerbågen.

I gårdshuset är ytskikt och toalettutrymme i nedgången skick och bedöms svårt att spara i samband med en ombyggnad. Även om förändringen medför en viss påverkan på kulturhistoriskt intressanta ytskikt bedöms denna påverkan som godtagbar ur kulturmiljösynpunkt.

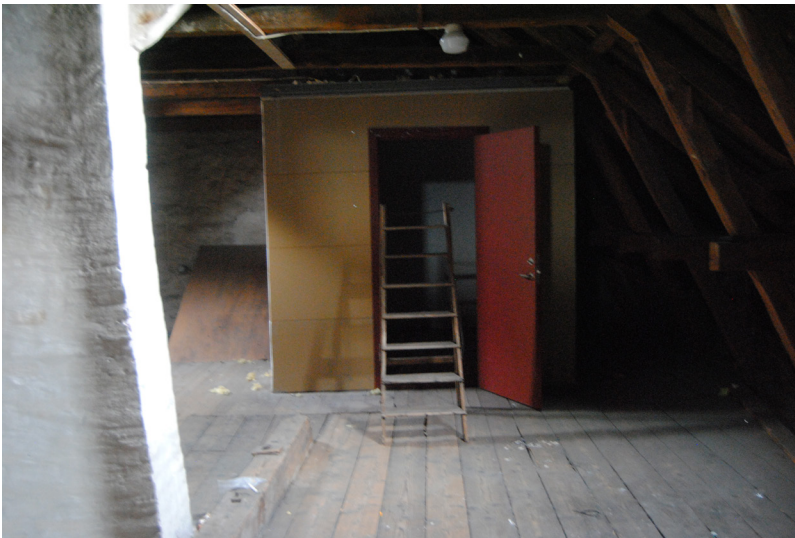
Vinden är oinredd samt oisolerad med synliga takbjälkar samt synligt undertak av lockbrädor. På vinden syns även murstockarna. Här finns ett par enkla förrådsutrymmen, men utöver takkonstruktionen finns ingen inredning av högre kulturhistoriskt värde.

Oinrett vindsutrymme. På vinden finns flera små förråd.

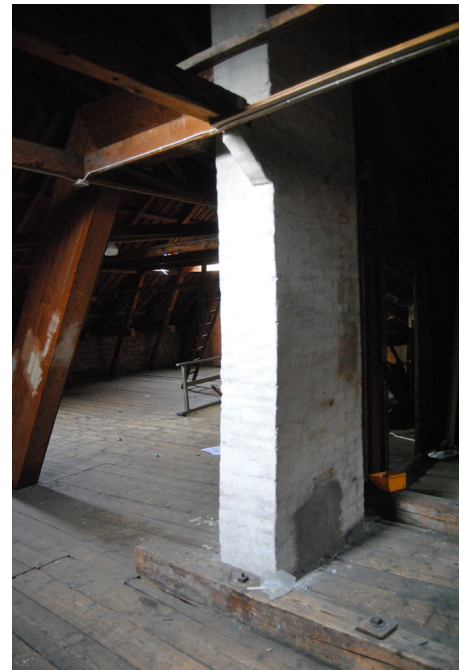
På vinden syns murstockarna och takkonstruktionen är synlig.

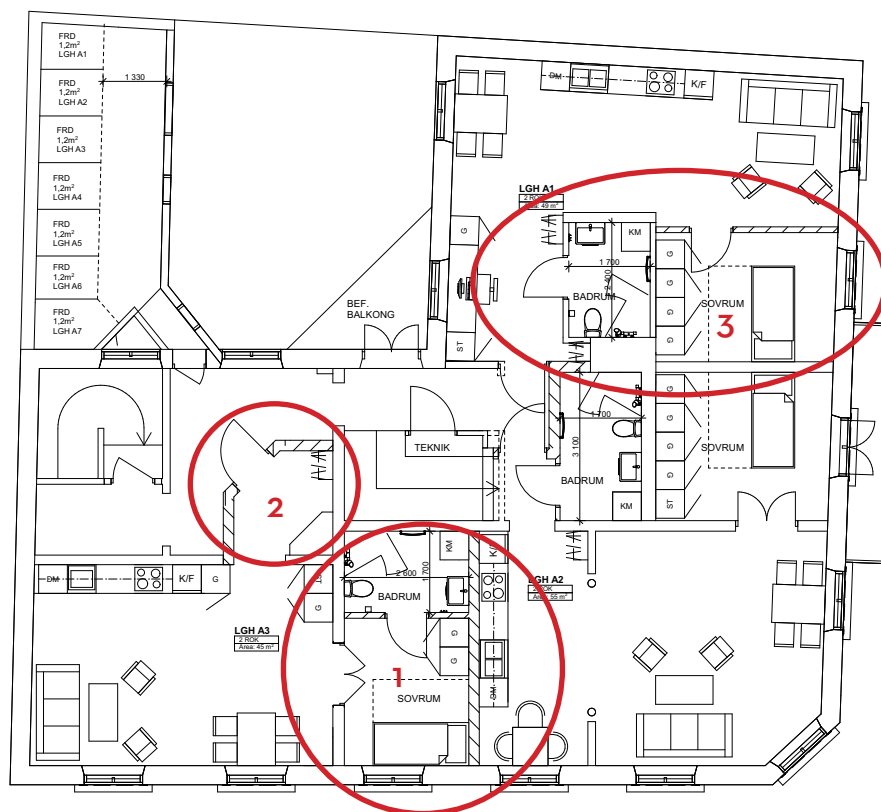
Föreslagen planlösning plan 2.

Ur antikvarisk synpunkt kan tillägg, såsom nya väggar, ofta godtas om dessa görs reversibla. Tillkommande vägg i hallen bedöms därför inte medföra negativ påverkan på byggnadens kulturhistoriska värden.

Tillkommande kök och toalett i de två lägenheterna i byggnadens södra del medför viss påverkan på de kulturhistoriska värdena då det innebär att de tre rummen i fil delas av. Rummen förlorar sin representativa karaktär som sällskapsrum/matsal då de görs om till kök. Det är dock positivt att planlösningen utformats så att befintlig pardörr och den pelarförsedda öppningen sparas.

Planlösningen i lägenhetens norra del har ändrats vid ett flertal tillfällen och präglas idag av 1960-talets ombyggnad. Nuvarande utformning i dessa delar bedöms inte vara av högt kulturhistoriskt värde och inte heller ursprunglig. Förändring av planlösningen i denna del bedöms vara av ringa påverkan för det kulturhistoriska värdet.

- 1 Tillkommande kök och badrum.
- 2 Ny vägg i hall.
- 3 Förändrad planlösning i lägenhetens norra del.

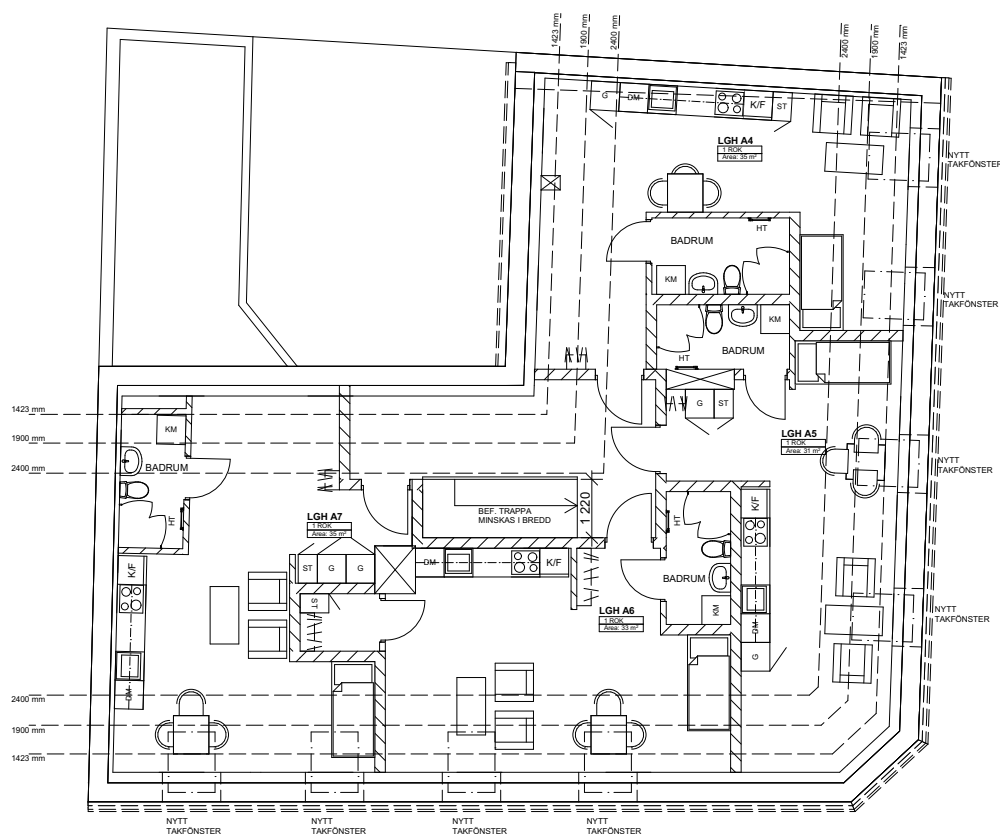
Föreslagen planlösning vind.

Inredning av vindsutrymmet bedöms inte inverka negativt på byggnadens interiöra kulturhistoriska värden.

Taket är flackt och väl synligt från gatan vilket gör att takfönster medför en avsevärd förändring av takets utformning och karaktär. Det är därför av stor vikt hur ljusinsläppen utformas. Befintligt förslag innebär att samtliga takfönster placeras mot gatan vilket får måttliga konsekvenser på byggnadens kulturvärden och upplevelsen från gatan.

Ur kulturmiljösynpunkt hade ett förslag där vissa takfönster istället förläggs mot gården varit att föredra då en sådan placering får mindre påverkan på upplevelsen

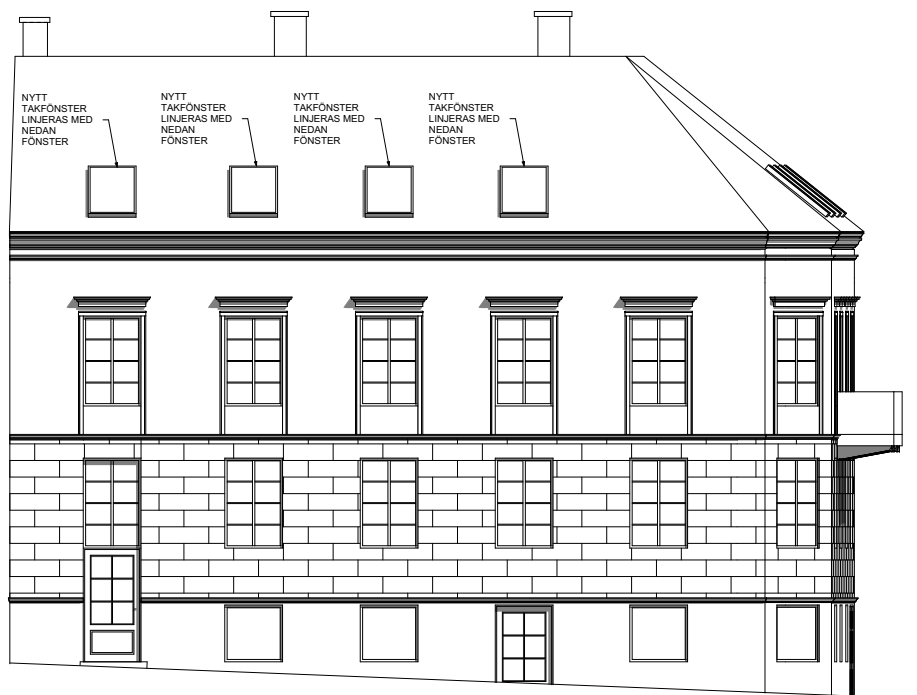
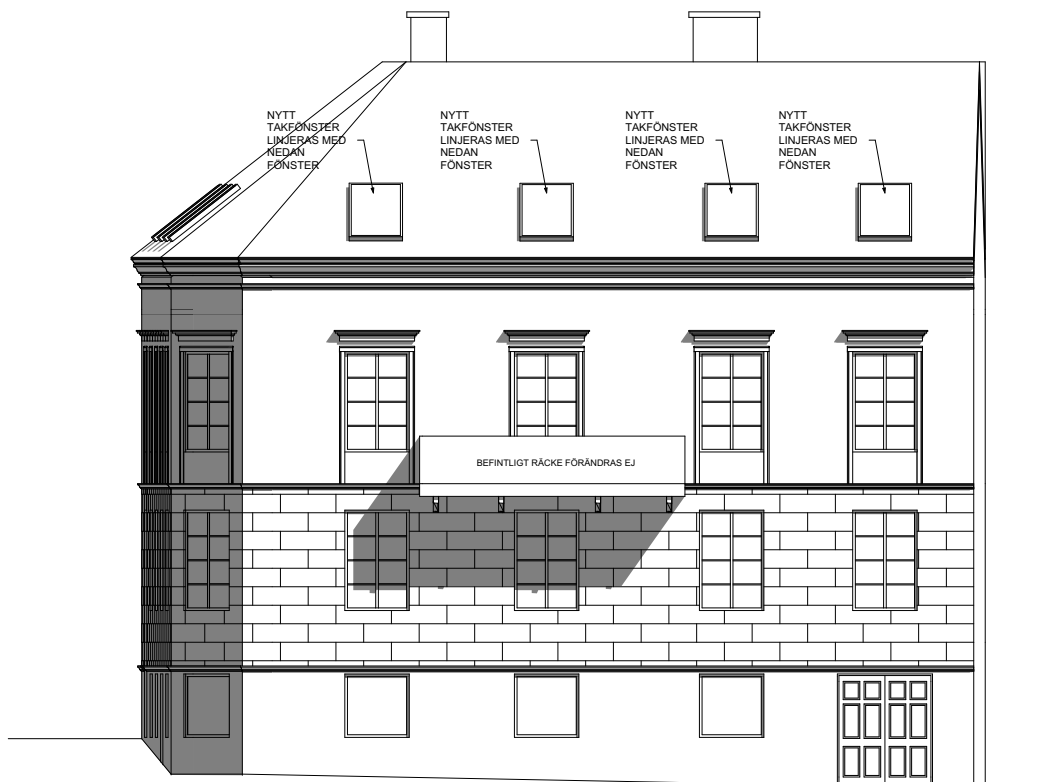
Fasad A1 MOT BROGATAN  
1:100

Fasadritningar. Bortsett från tillkommande takfönster avses inga förändringar göras på fasaderna.  
3.333
