# KINNAREDS KYRKA

Hussvampsskada vid takfot.

Kinnareds kyrka, Kinnareds socken, Hylte kommun

RAPPORT KULTURMILJÖ HALLAND 2021:73

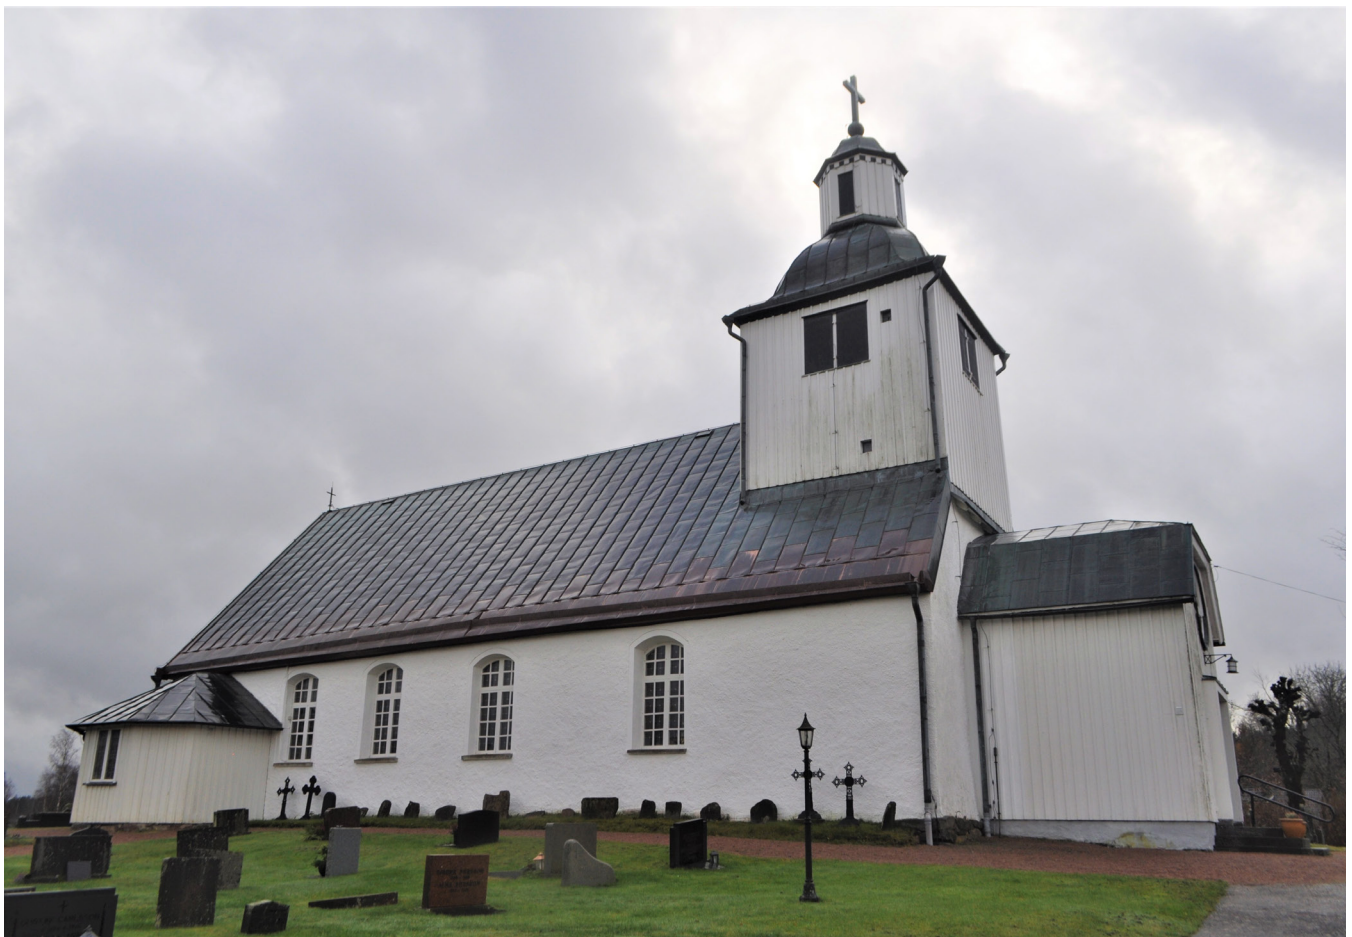
Bild framsida: Norra sidan av Kinnareds kyrka efter reparation av takfoten.

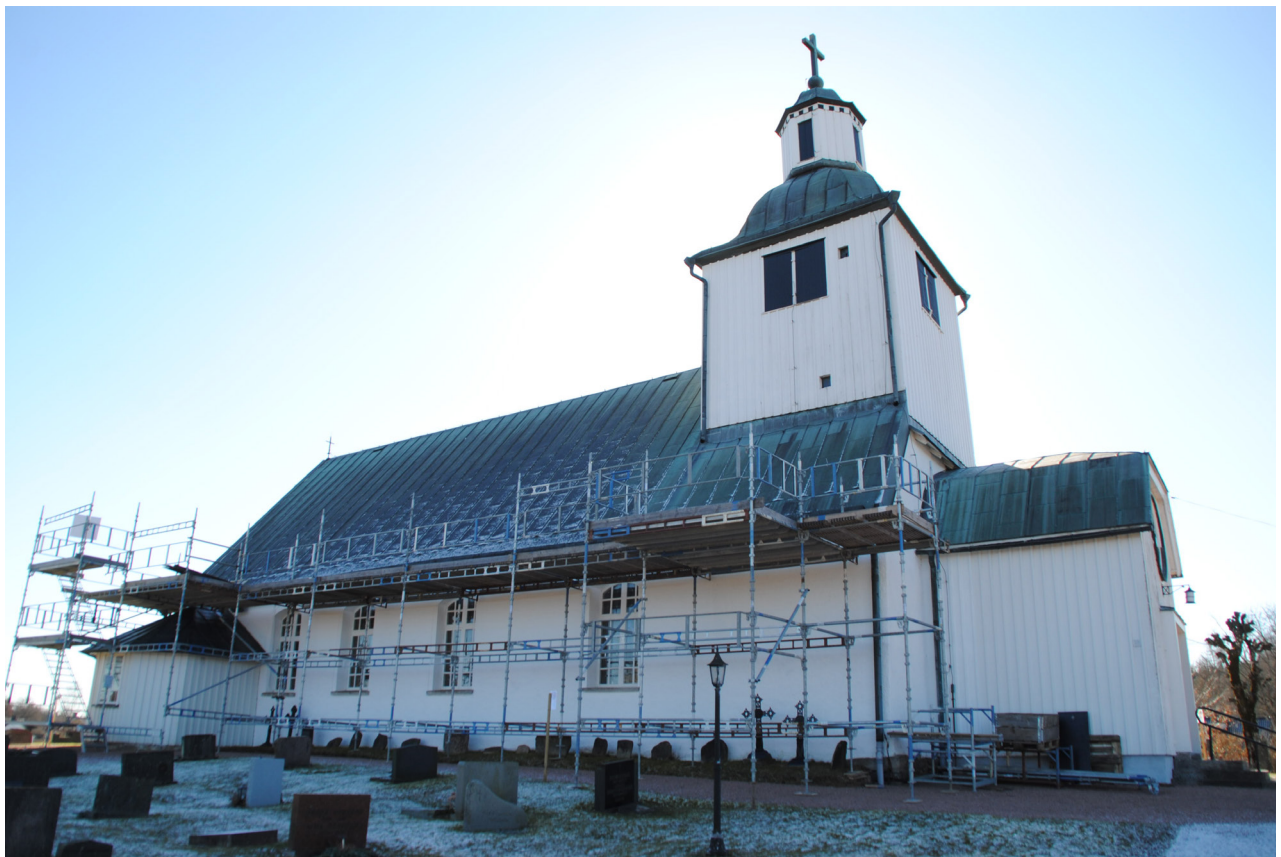
Norra sidan på Kinnareds kyrka, vid renoveringens start. För att försäkra sig om att det inte finns mer skador längs takfoten behöver öppningar göras längs hela takfoten på norra sidan.

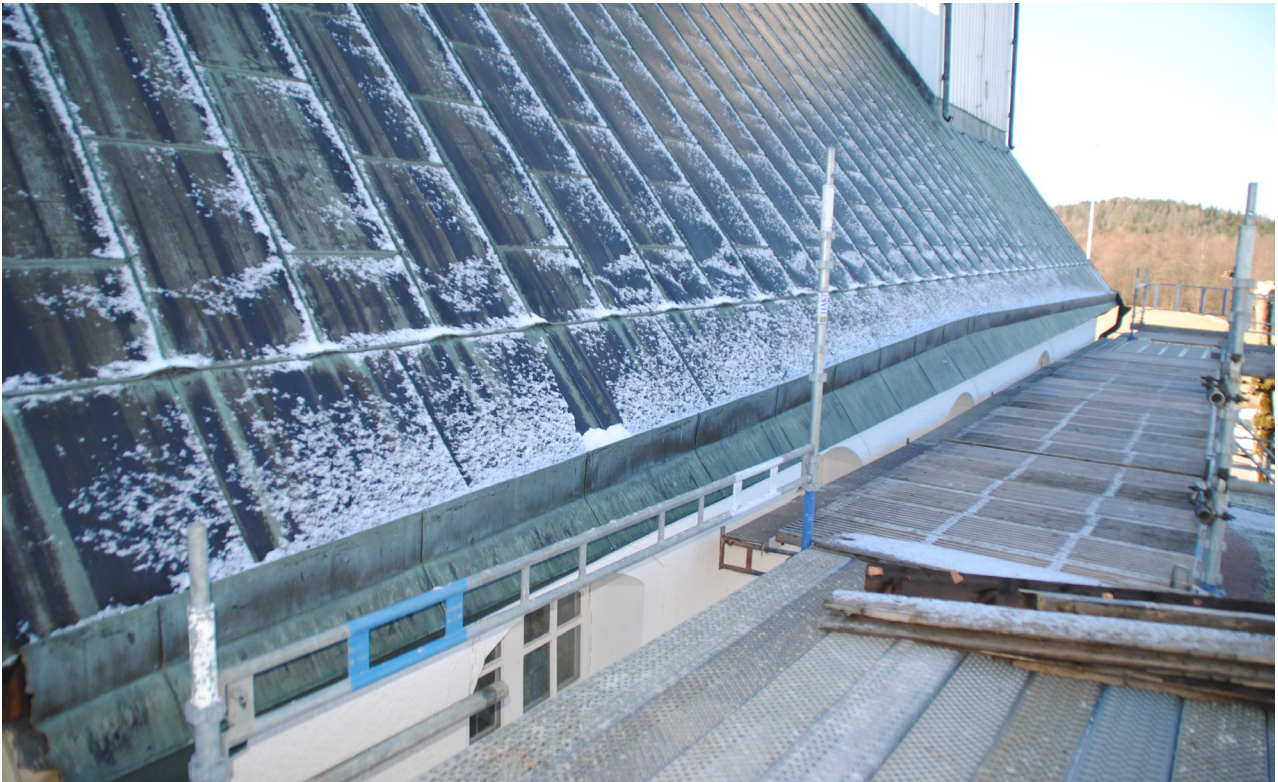
Nedre delen på koppartaket har fotplåt och fotränna. Fotrännan är som högst mitt på långskeppet och lutar mot gavlarna där utkastare och sturprören finns.

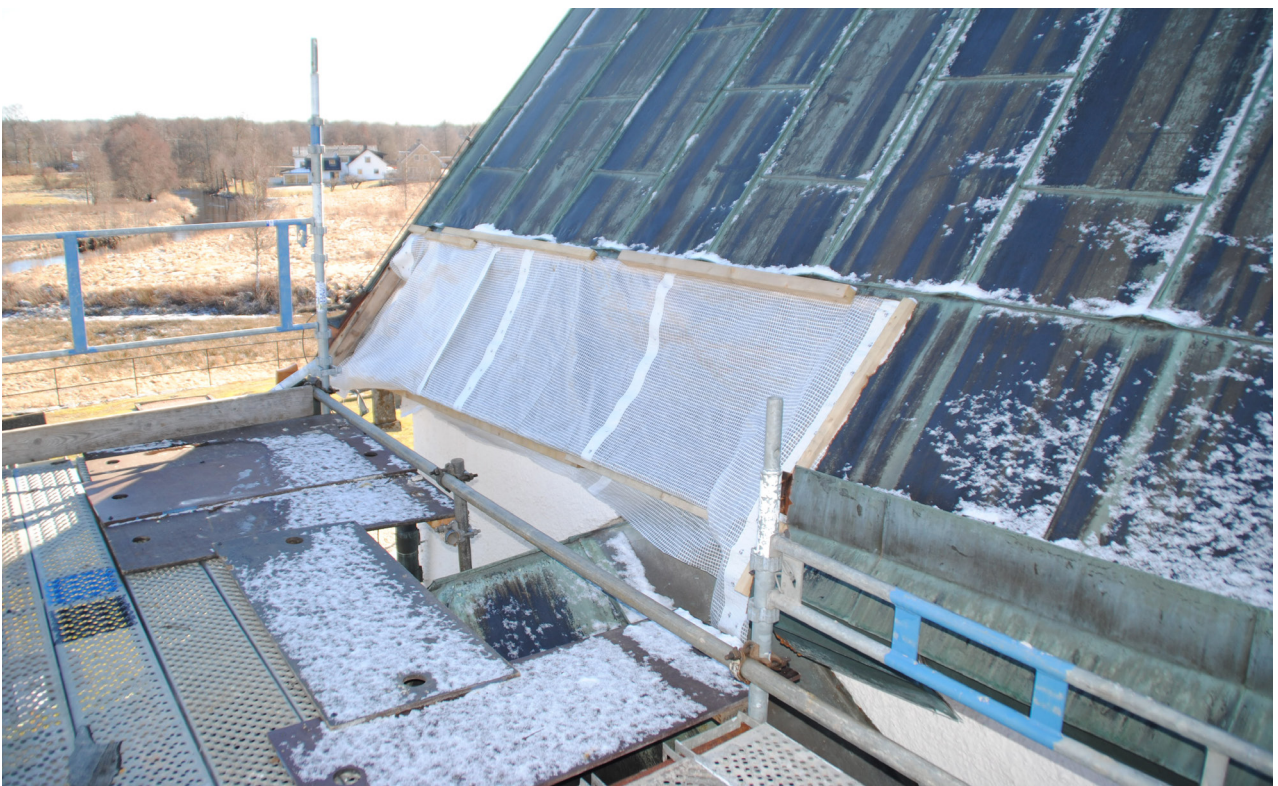
Den bit av takfoten som öppnades upp i slutet av 2020, för att undersöka takstol och remstycken.

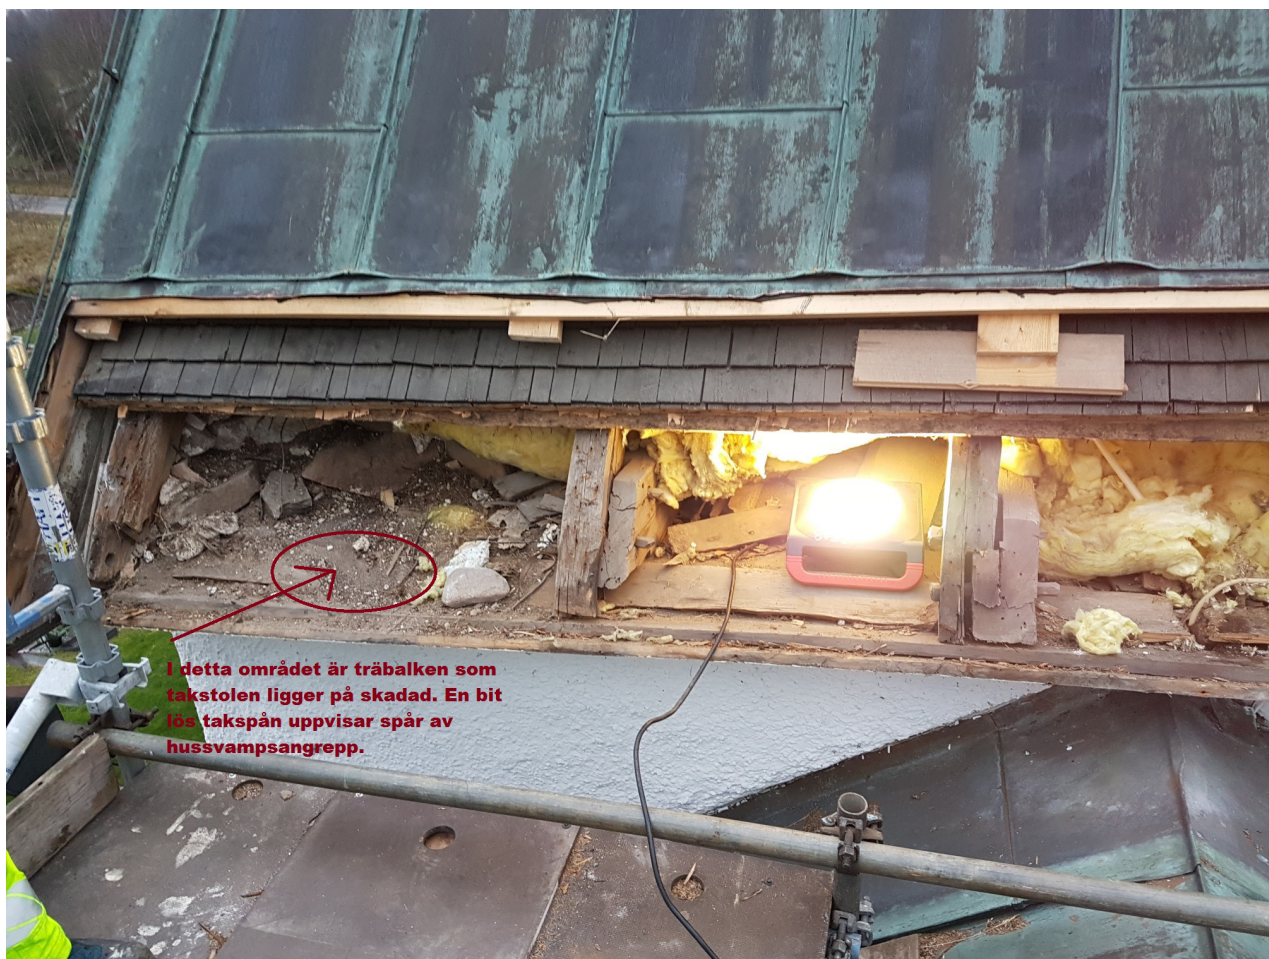
I detta området är träbalken som takstolen ligger på skadad. En bit lös takspån uppvisar spår av hussvampsangrepp.

Nordöstra hörnet på av takfoten på kyrkans norra sida undersöktes i slutet av 2020. Skador hittades bl a på nedre delen av takstolen vid östra muren.

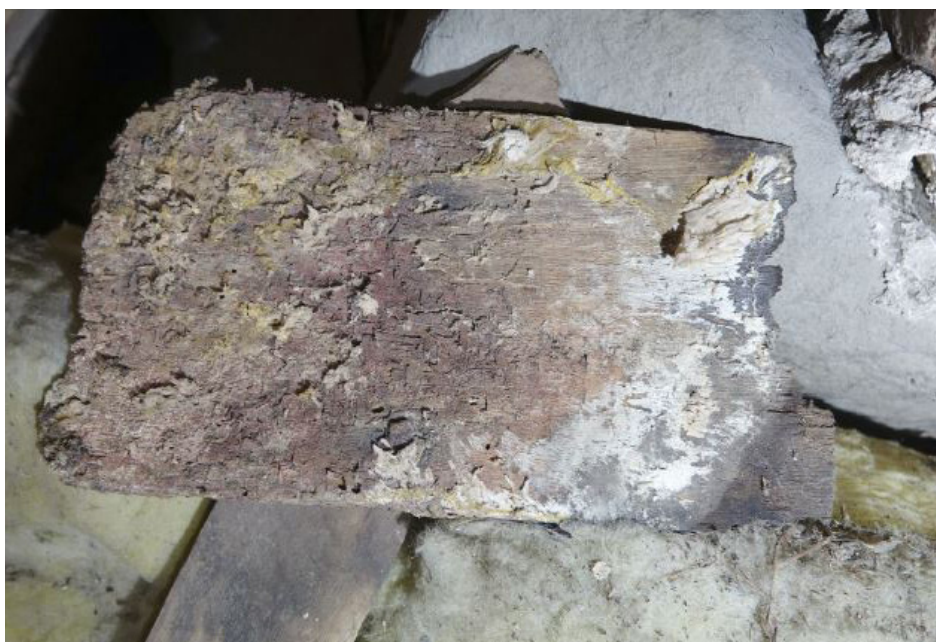
På ett gammalt takspån som låg nere under isoleringen i nordöstra hörnet på kyrkvinden fanns hussvampssporer.

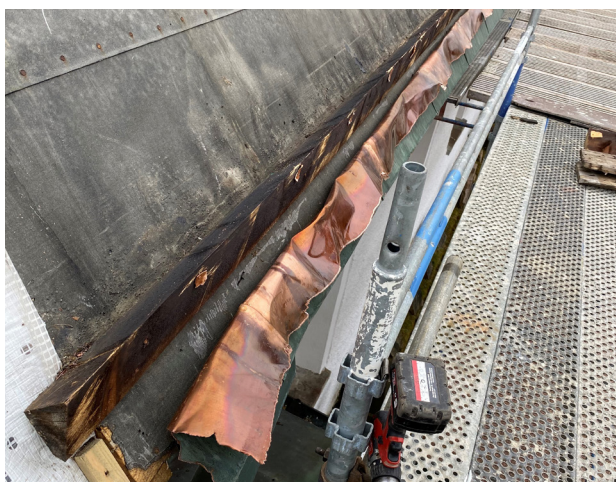
Fotrännan var uppbyggd med trästomme. Kopparplåten går runt hela takfoten.

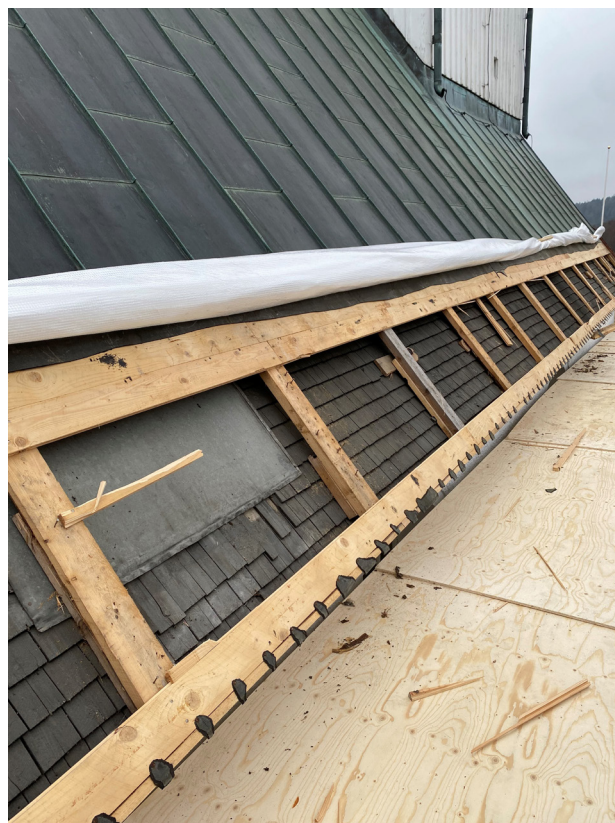
Under det nuvarande koppartaket finns ett tjärat spåntak.

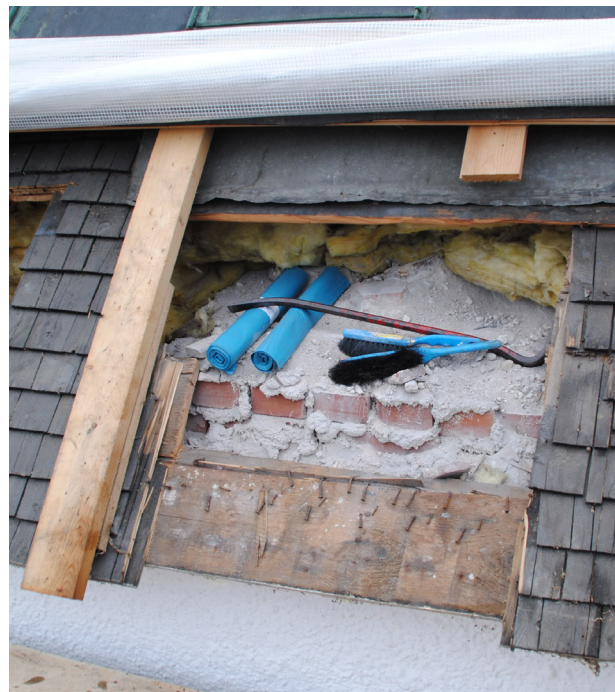
Mitt på långhustaket har det troligen funnits en skorsten som idag är kapad under taket.

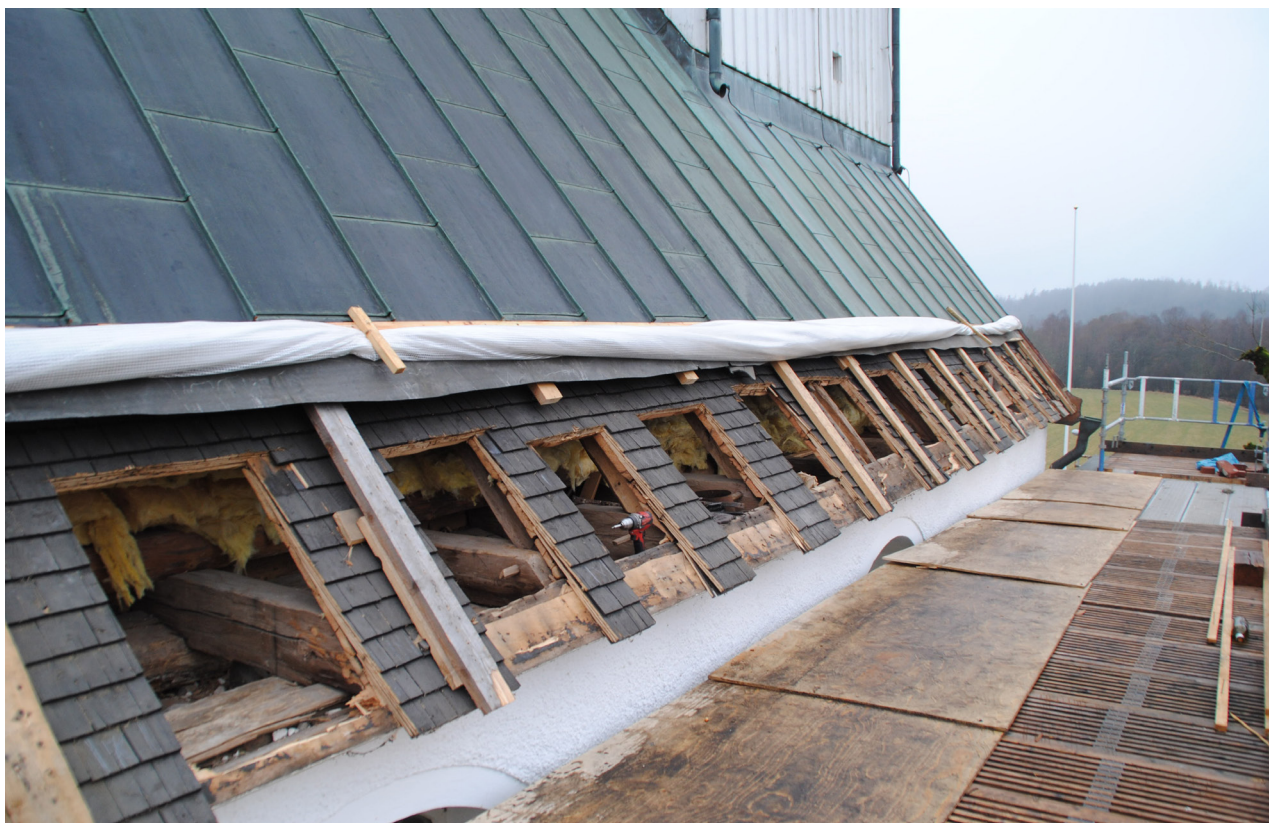
Ovan: Öppningar har gjorts mellan takstolarna längs hela takfoten.

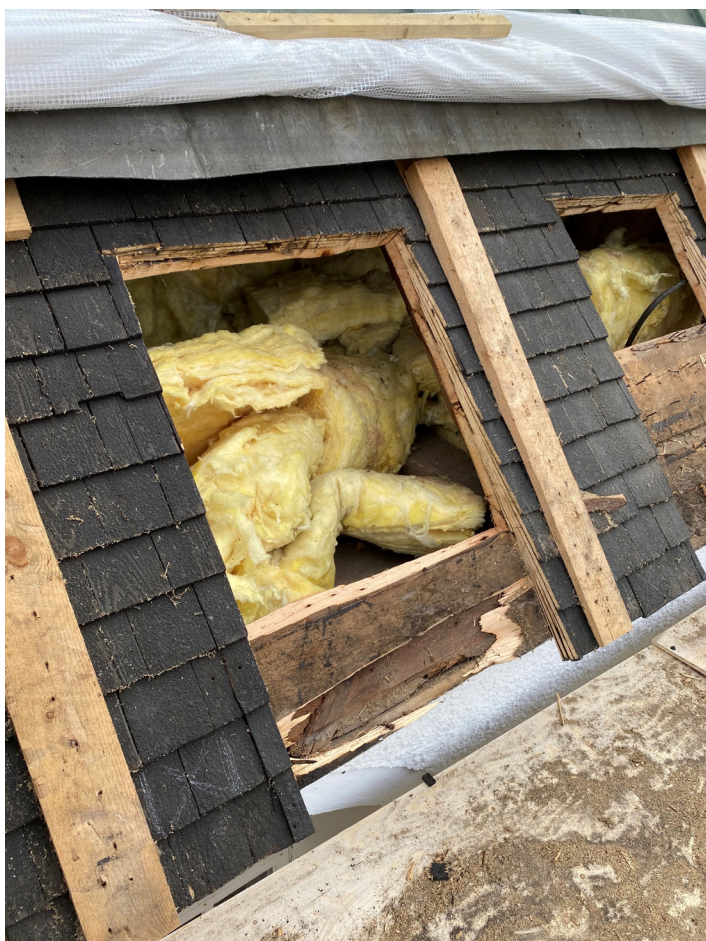
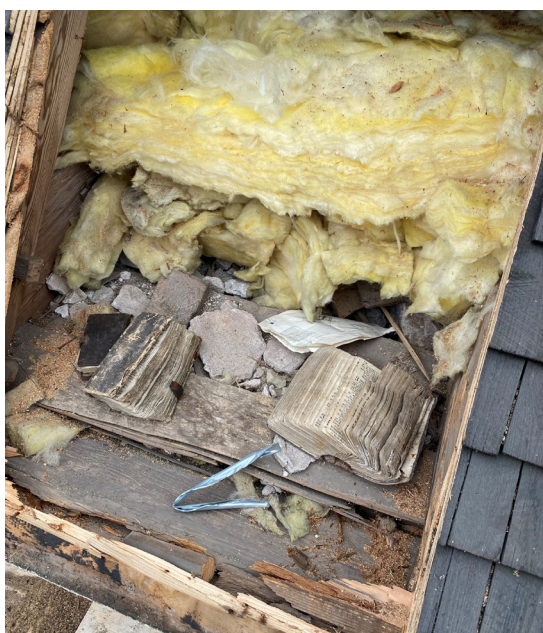
Till vänster och nedan: Ett problem för tillgänglighet och möjlighet att inspektera har varit att det har funnits stora mängder isolering i takfoten. Dessutom städades inte utrymmet innan isolering. Det fanns därför mycket föremål och skräp under isoleringen.

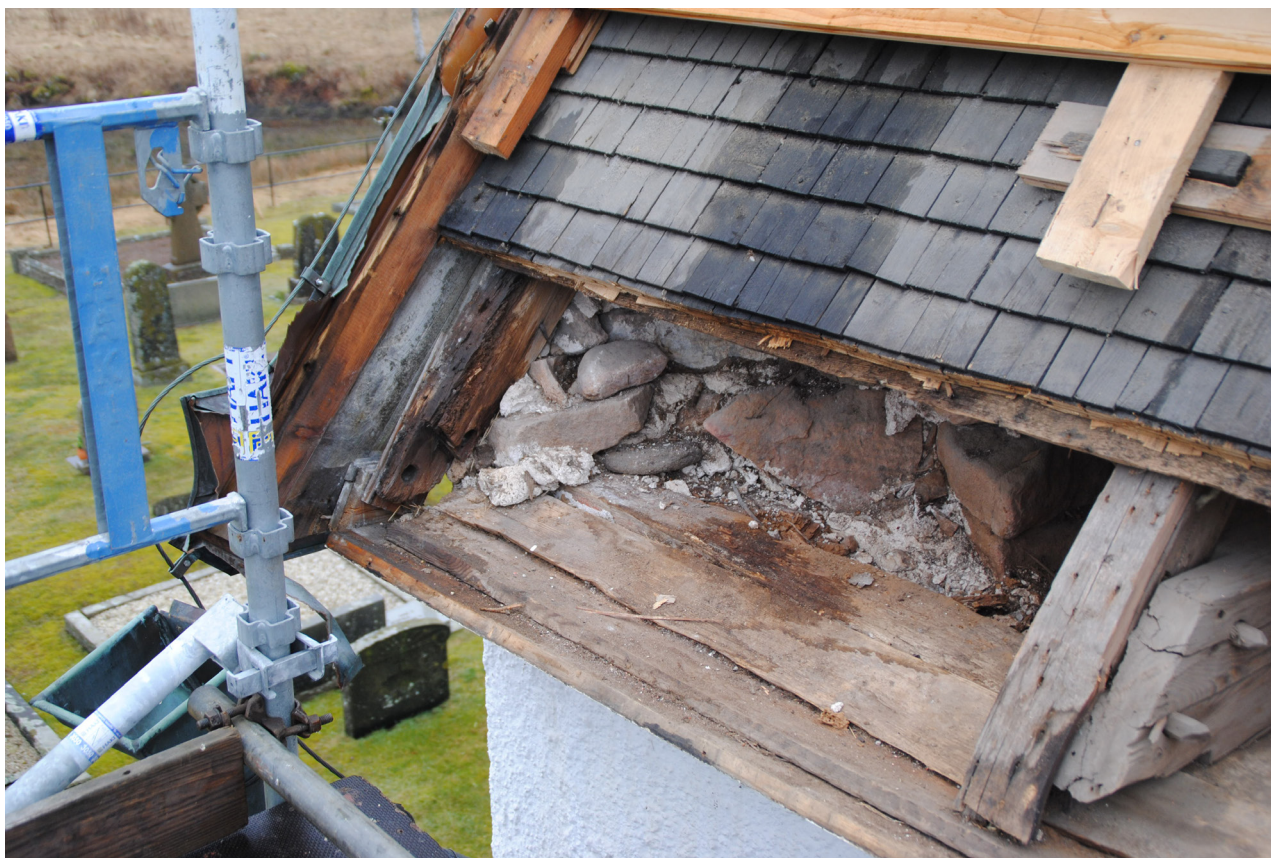
Takstolen längs in mot östmuren var rötskadad. På remstycket där takspånet med hussvampssporer hittades fanns en ytlig skada som bedömdes som gammal. Ytan behandlades med Boracol.

Takfoten och takstolarna kontrollerades. Det fanns inte fler rötskador längs takfoten som krävde åtgärder. Den ytliga skada som fanns på remstycket i öster bedömdes som gammal och inte aktiv, men behandlades för säkerhets skull med Boracol. Vid skadan på takstolen längs i öster har skadat virke avlägsnats med marginal mot friskt virke. Nytt virke, kärnfuru, har använts vid lagningen och takstolen har förstärkts på västra sidan. Isoleringen längs hela takfoten har justerats. Längst ner har ny isolering, Vagg & bjälklagsskiva Extra Paroc 195, använts. Denna är stabilare än den gamla. Isoleringen går inte längre ut på muren och remstycken.

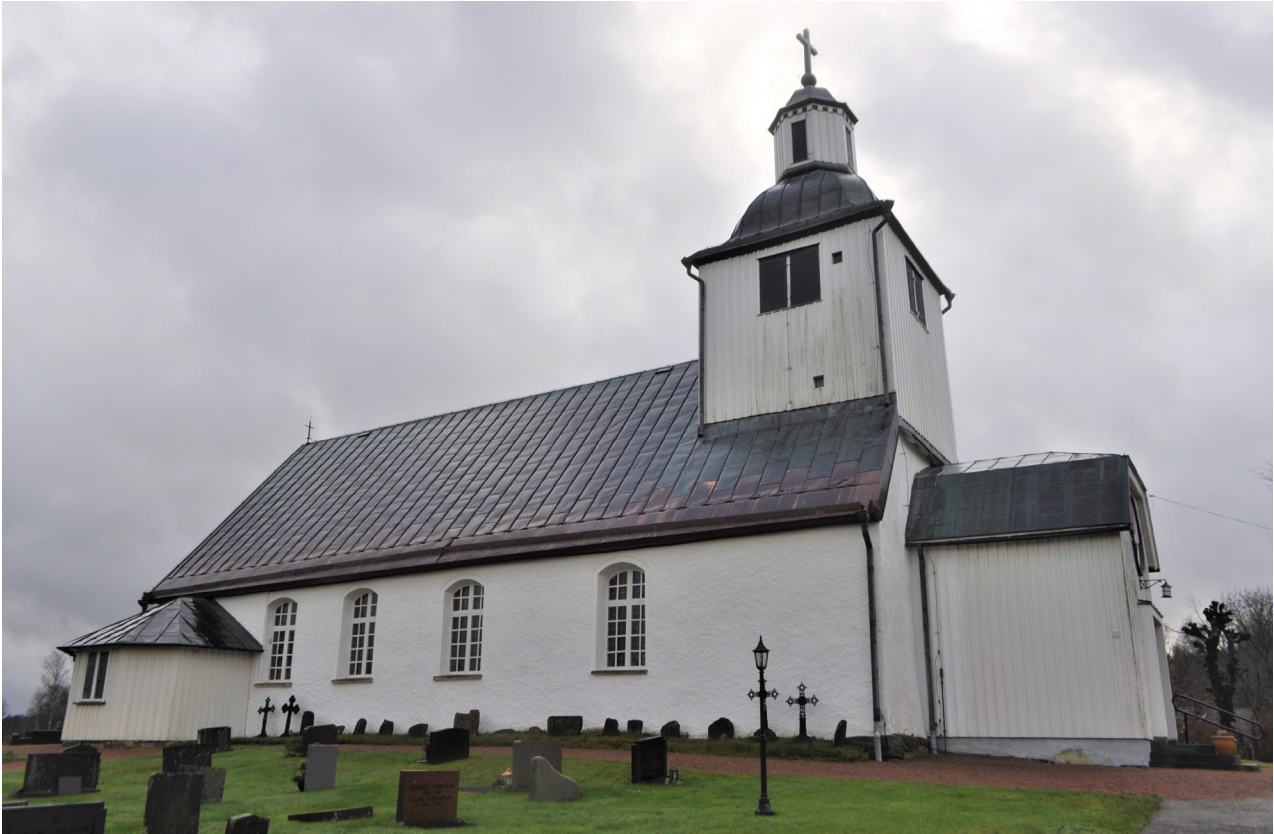
Kinnareds kyrka efter lagning och kontroll av takfoten på norra sidan. Efter en tid har den nya koppartäckningen mörknat och lagningen är inte längre lika påfallande.
