# TÖNNERSJÖ KYRKA

Renovering av golv m.m.

Tönnersjö socken, Halmstads kommun

RAPPORT KULTURMILJÖ HALLAND 2022:17

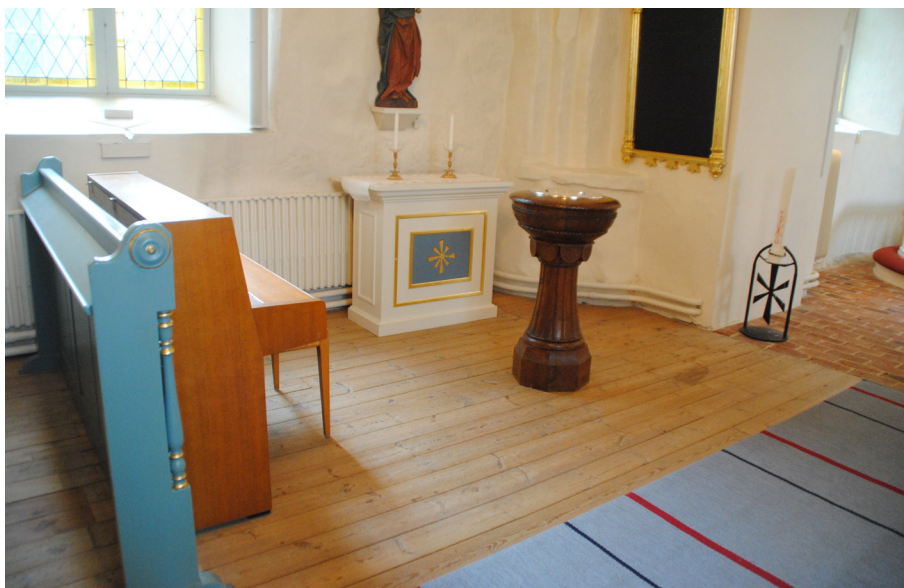
Golvet i nordost längst fram vid dopfont och dopaltare. Trägolvet hade varit så dåligt vid tidigare tillfälle att delar av det var bytt.

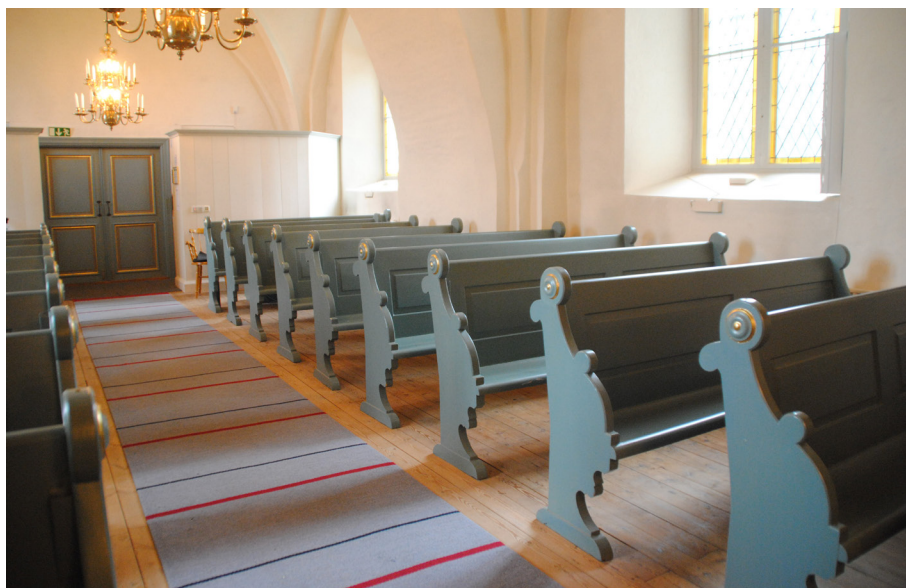
Nordvästra bänkkvarteret innan renovering. Här var golvet så dåligt att det gick att trampa igenom det när bänkarna var borttagna.

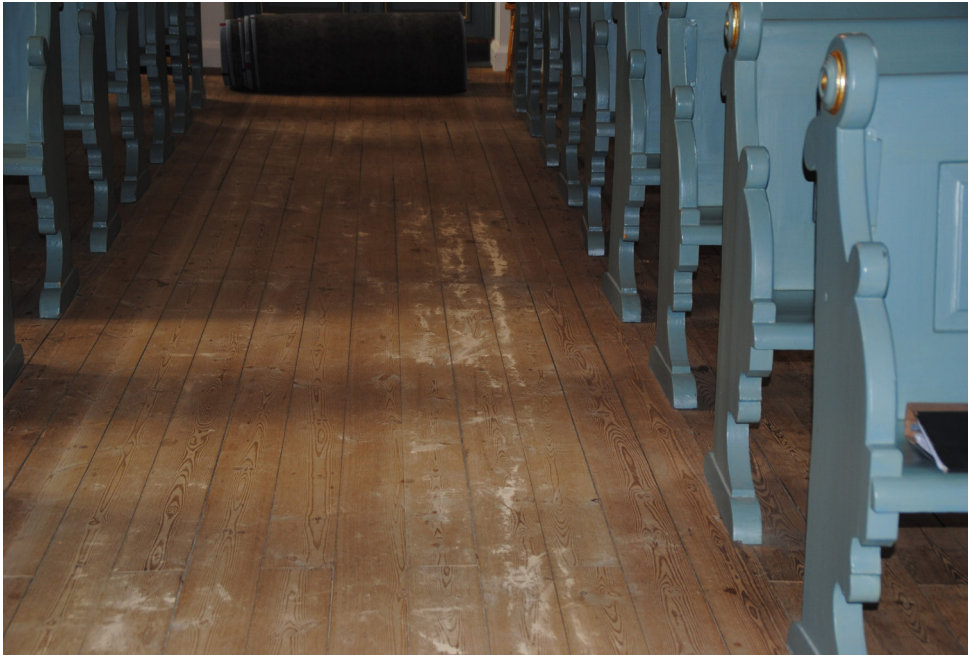
När mattan i mittgången lyftes bort fanns tydliga spår av trägnagarna i form av rikliga mängder trämjöl.

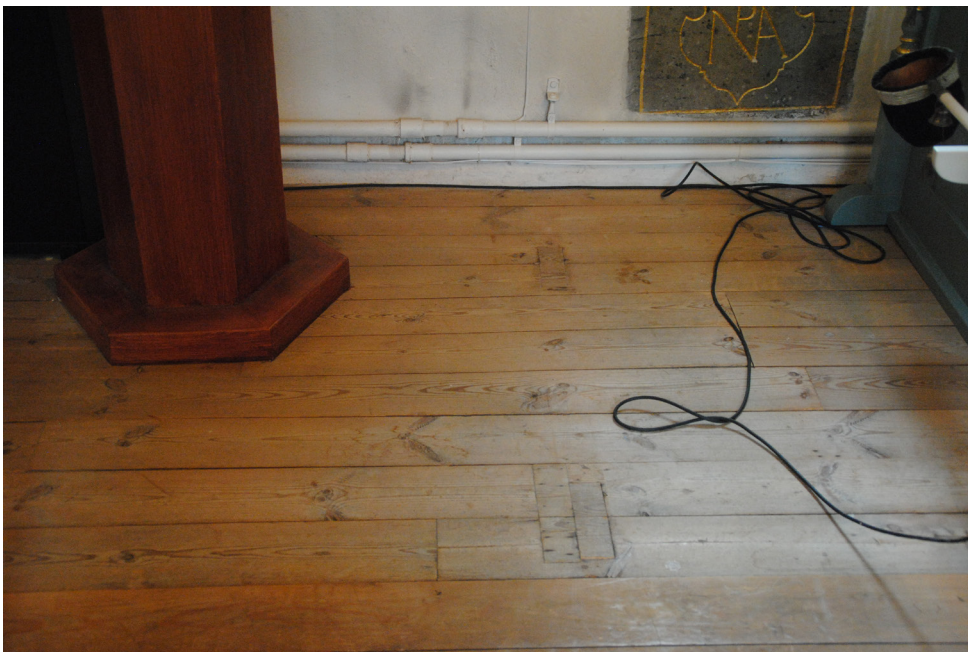
Det fanns gamla lagningar i trägolvet efter tidigare ändringar av inredningen.

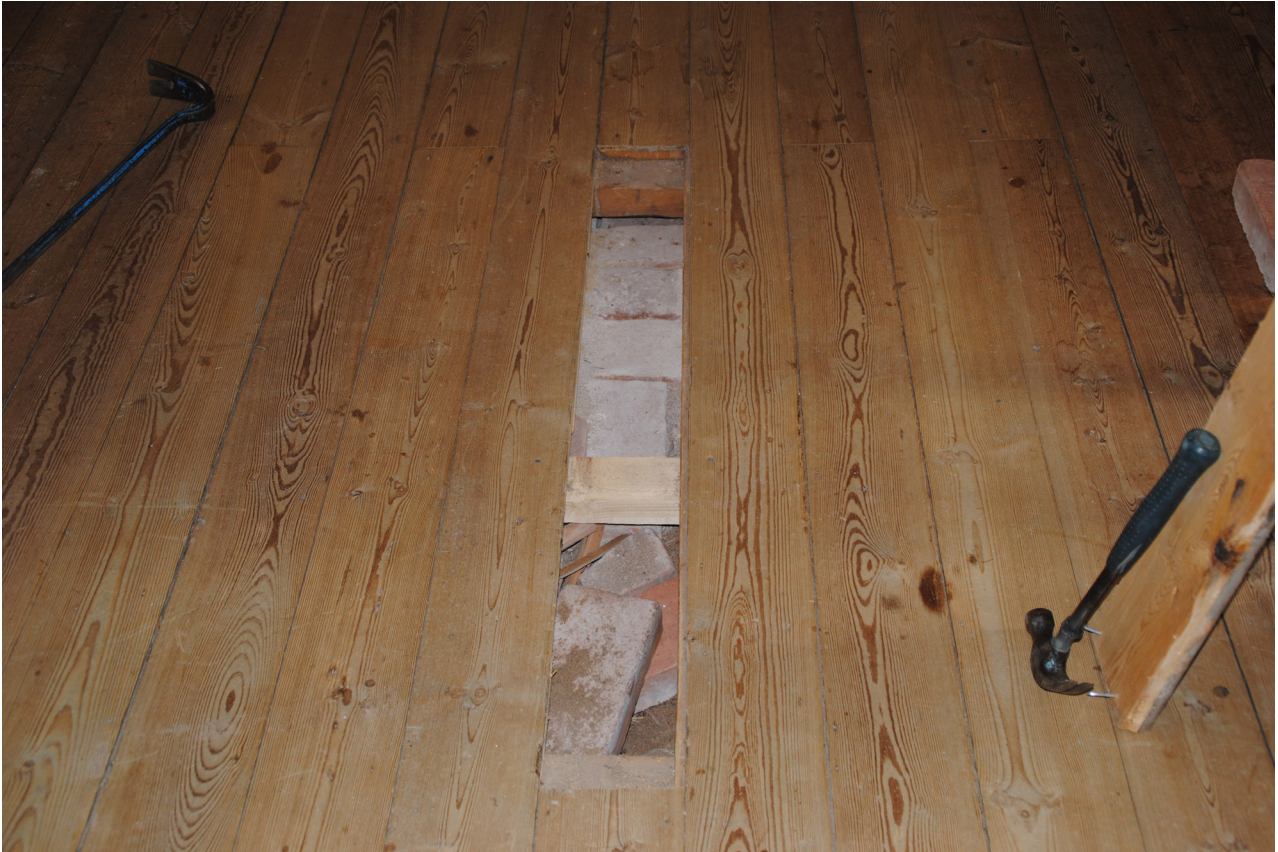
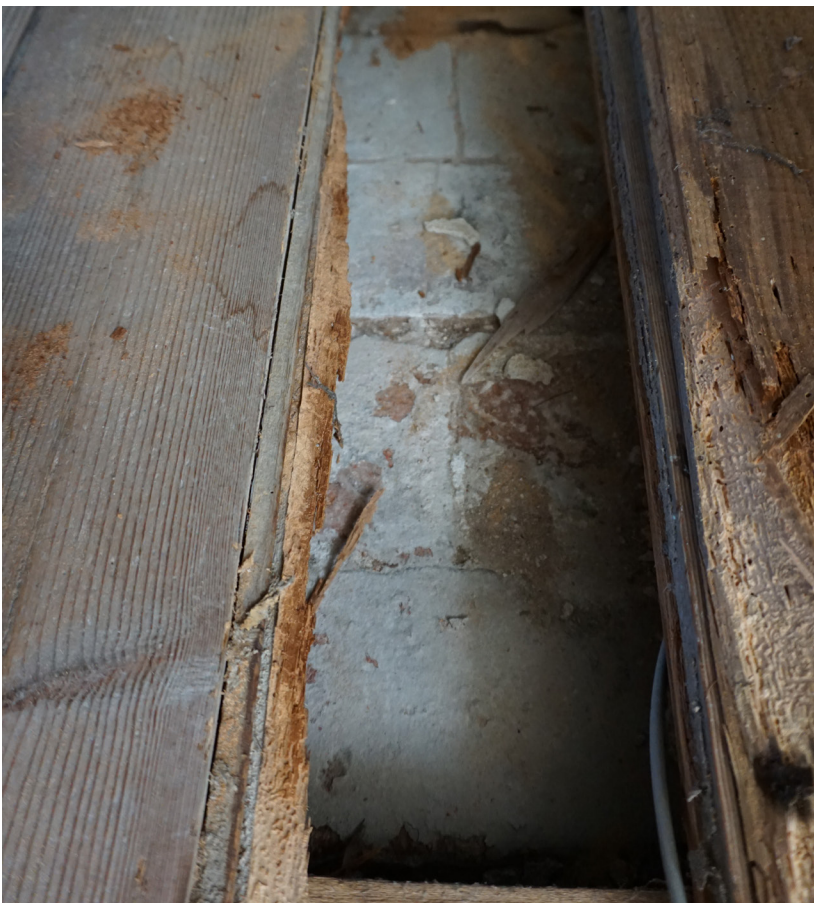
Trägolvet togs upp på flera platser för att se hur det underliggande tegelgolvet såg ut. Bitvis låg tegelgolvet mycket nära trägolvet.

När trägolvet bröts upp var det tydligt hur angripet det var av trägnagare. Vissa brädor var fulla med hål och var mycket spröda.

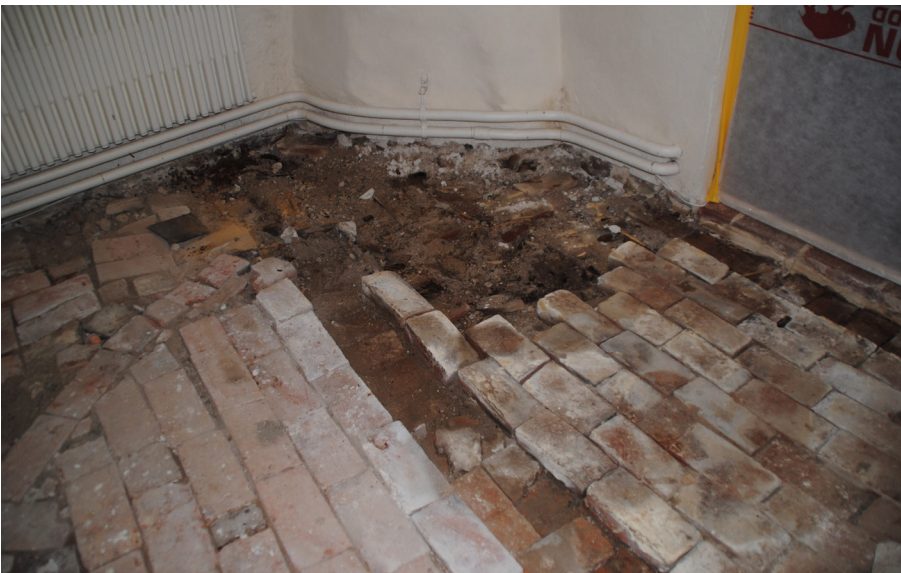
När tegelstenarna togs upp i det nordöstra hörnet var marken under riktigt blöt.

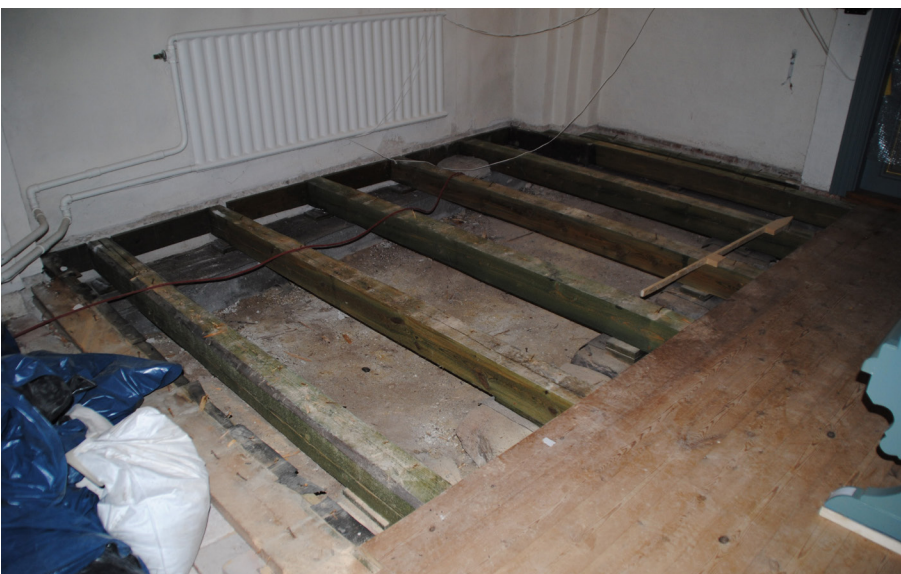
Längst i väster var golvet uppreglat med tryckimpregnerade bjälkar och tegelgolvet saknades. Kyrkan är förlängd i väster och här har det tidigare funnits en läktare.

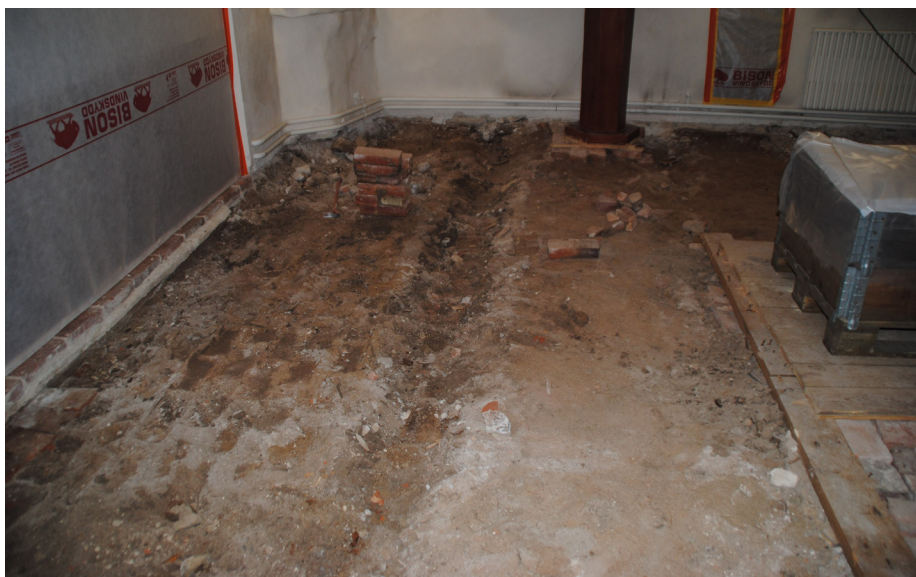
Markytan efter att tegelstenarna hade tagits upp. Nivån skiljde sig åt i kyrkorummet och på vissa ställen var marknivån för hög för det nya golvet och behövde schaktas av. Kulturlagren undersöktes av arkeolog från Kulturmiljö Halland innan schaktning, men de bestod av omrörda massor.

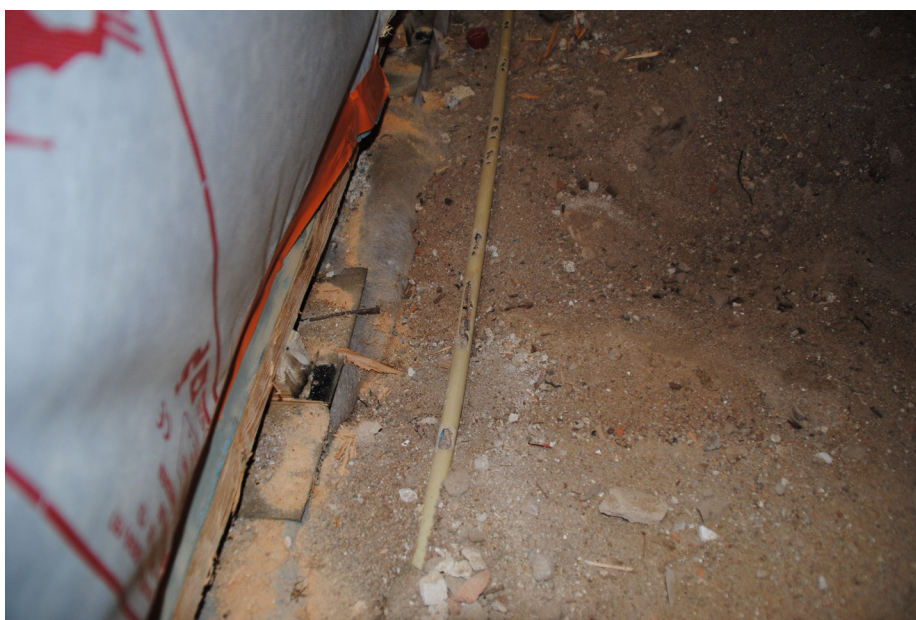
Elledningarna låg i rör under trägolvet. Vid koret hade de angripits av möss som gnagat igenom rören ända in till ledningarna.

När marken i kyrkorummet jämnats till drogs elledningarna ut i rör till de platser där det behövs eluttag och högtalare.

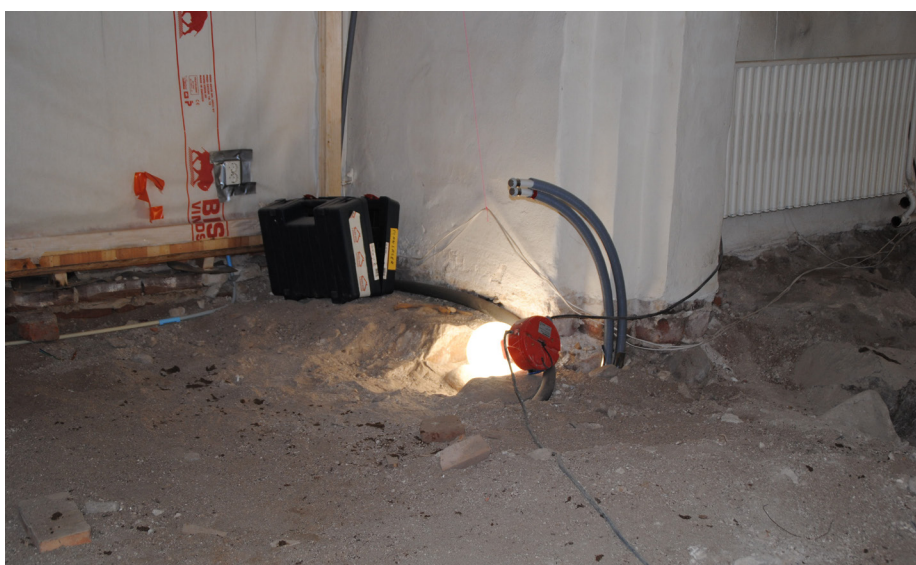
Rören till radiatorerna på sydvästra långhusväggen kommer upp intill valvbågen. Rören fick dras så nära som möjligt, gå grundstenar sticker ut under murarna. De utstickande grundstenarna gjorde de omöjligt att dra rören i marken intill murarna. Risken för läckage i golvet är dessutom mindre när så lite rör som möjligt dras i golvet.

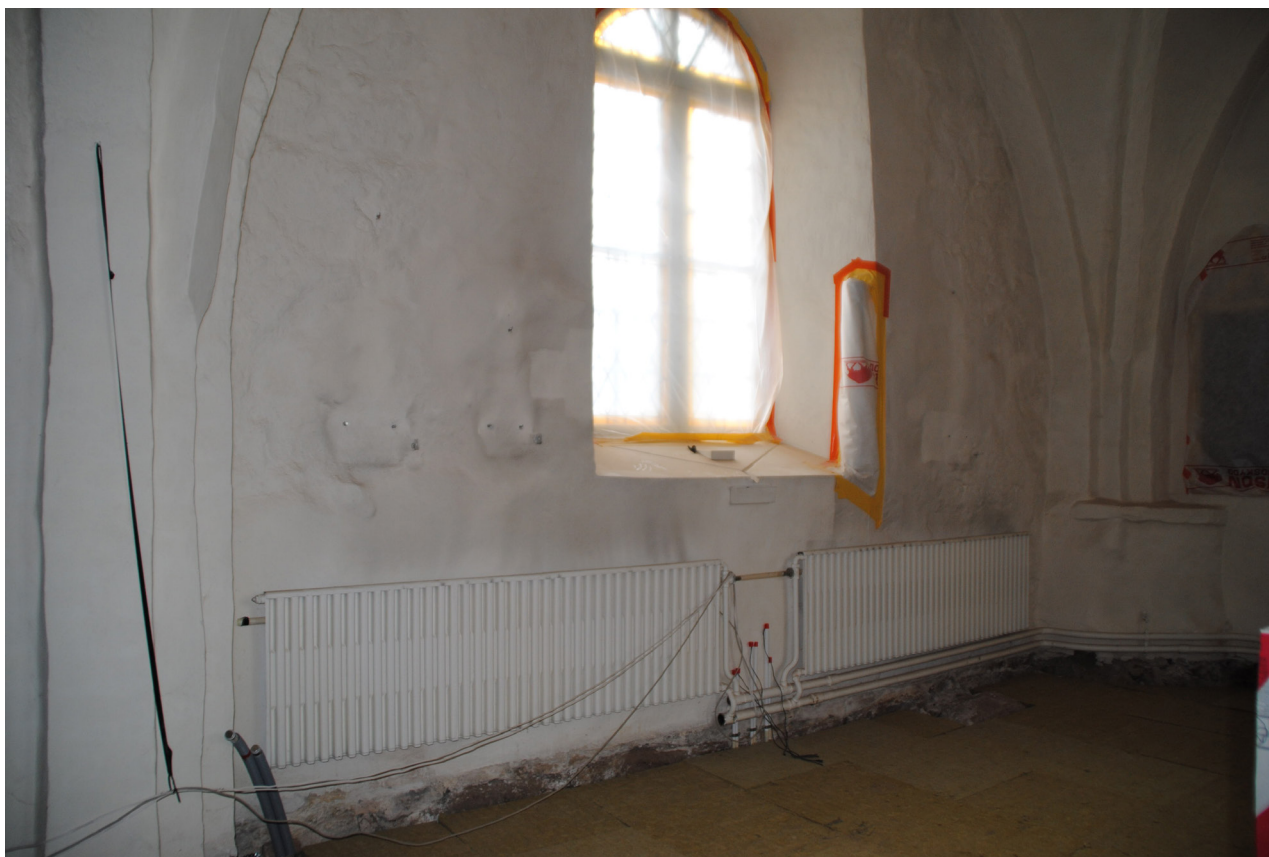
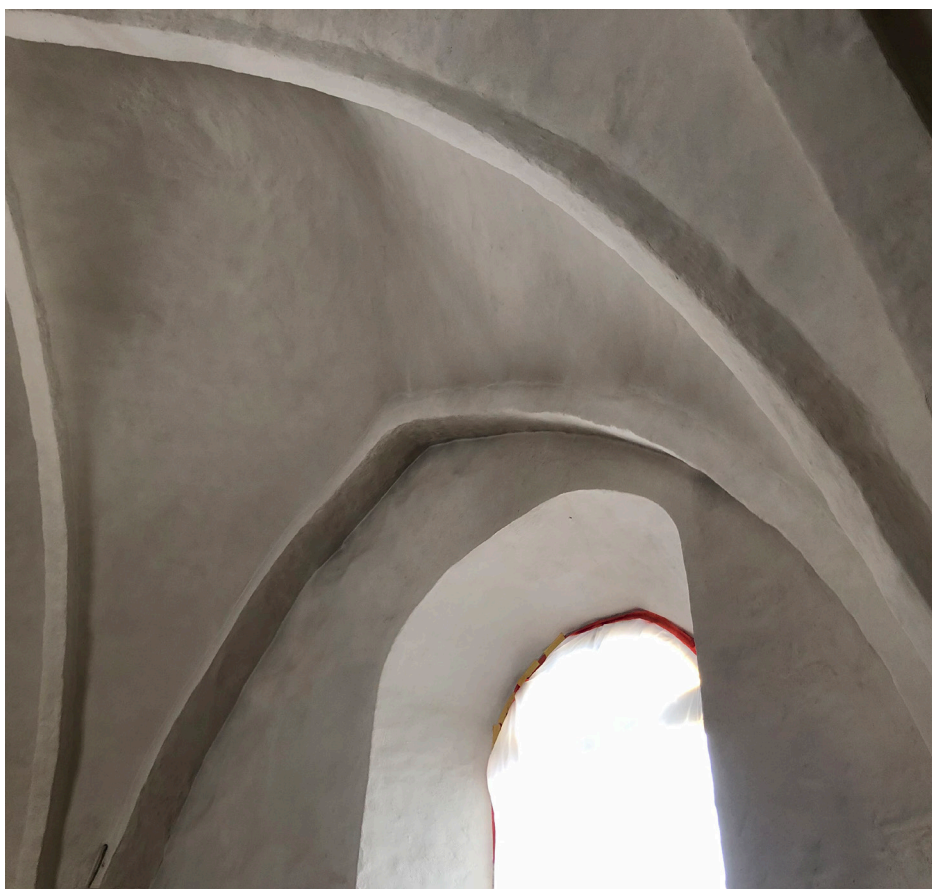
När kyrkorummet var tomt märktes det tydligt hur smutsade väggarna och valven var. Snöstorps församling bestämde sig därför att dessa skulle rengöras och kalkas om i samband med golvrenoveringen.

tusbeskrivning över åtgärden som bifogades en ansökan till länsstyrelsen om att åtgärda väggar och valv samtidigt som golvet åtgärdades. Ytorna tvättades med vatten och några droppar diskmedel, för att ta bort fett och smuts på ytan. Ytorna kalkades med tunna lager med kulekalk. Fönsterbänkar skrapades rena från lös färg, avfärgades med en mer slitstark färg, lik befintlig. Kulören på kalken är Målarkalks kulör 7103.

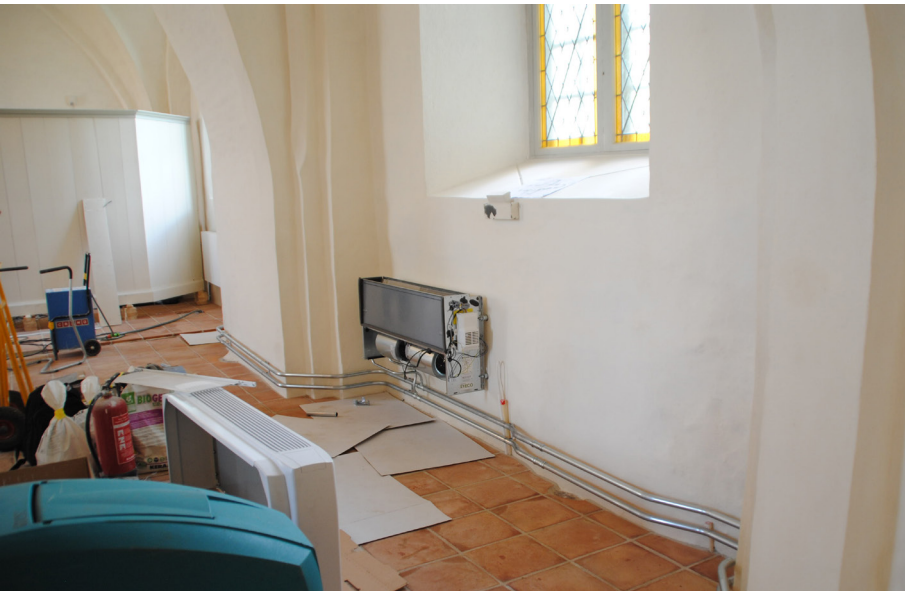
När det nya tegelgolvet var lagt har nya radiatorer monterats på väggarna. De gamla radiatorerna visade sig ha rostskador. Nya rör har dragits längs väggarna. Bänkar och inventarier har återförts till kyrkorummet.

En av de nya radiatorerna har monterats på väggen.
