ANTIKNARISK MEDVERKAN 2022

# STRÅVALLA KYRKA - UTVÄNDIG RENOVERING

Stråvalla socken, Varbergs kommun.

RAPPORT KULTURMILJÖ HALLAND 2022:36

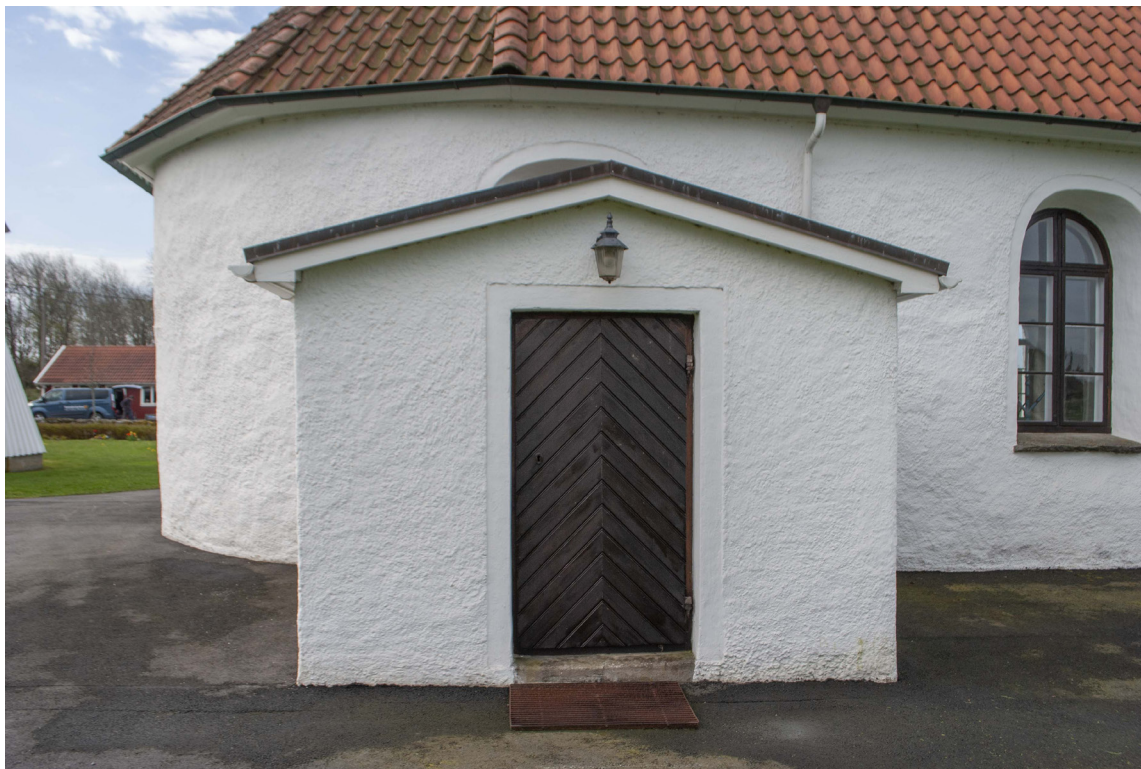
Ingången till sakristian innan åtgärd. Överlag var kyrkan i gott skick men med viss smuts och små skador längst ned på fasaden mot marken.

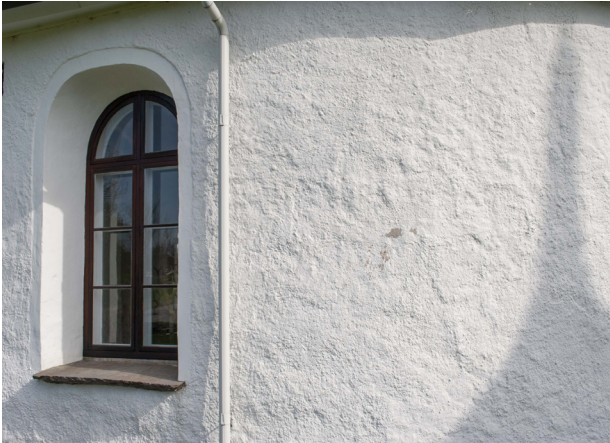
En skada på putsen mitt på väggen vid korets södra sida.

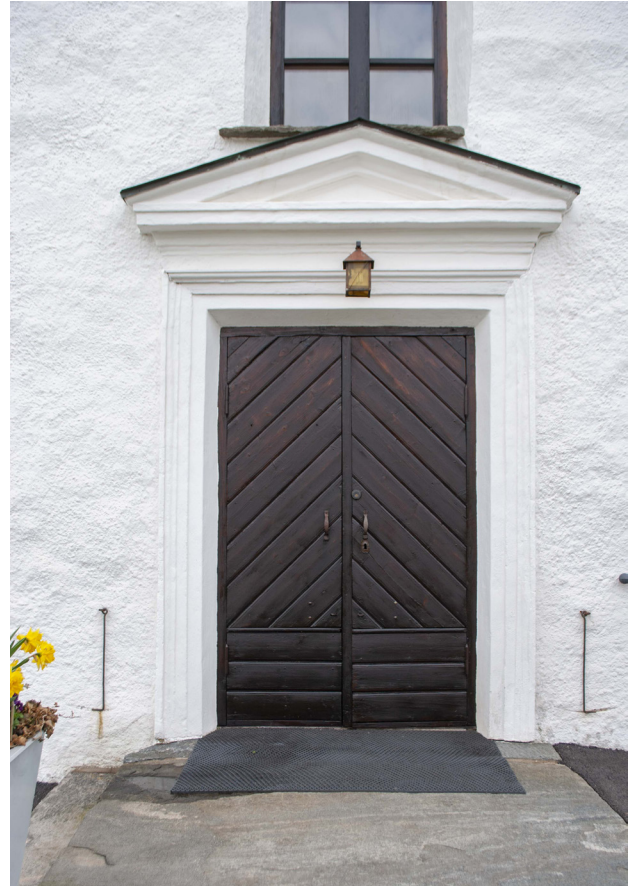
Då portar och fönster underhålls regelbundet fanns inga påtagliga skador mer än att ytskiktet bleknat något, som här på porten på västgaveln.

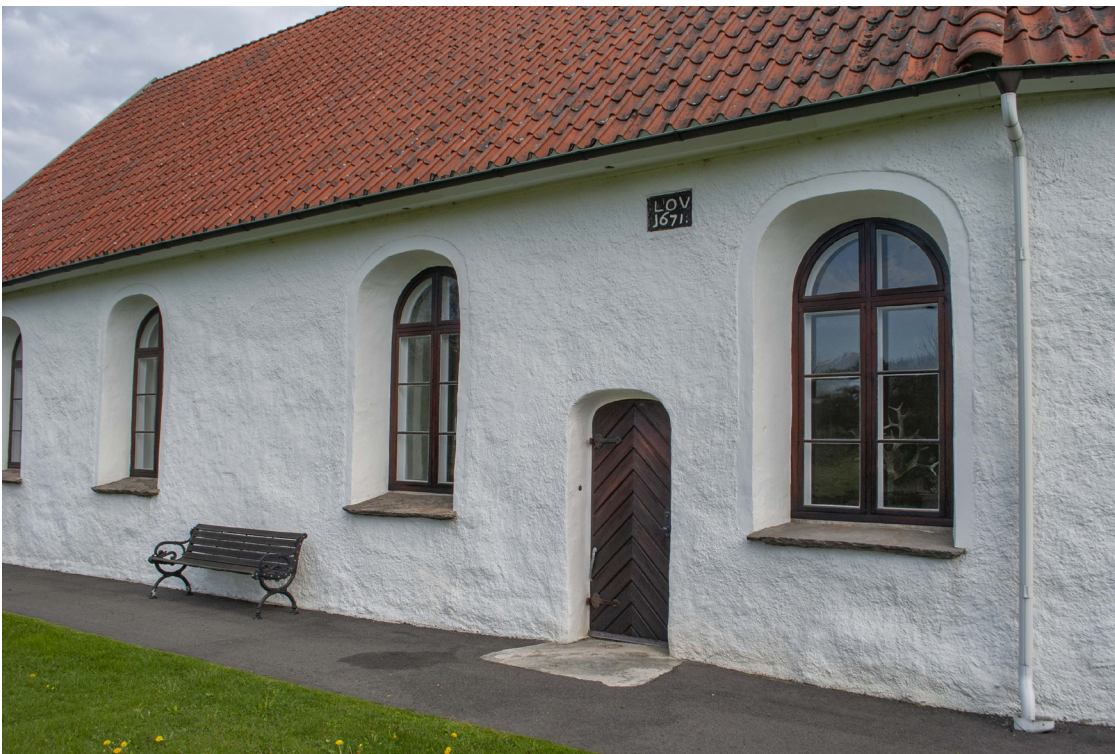
Södra långhussidan innan åtgärd. Även här är skicket gott men med viss smuts och små skador längst ned på fasaden mot marken. Ytskiktet på fönster och dörrar har bleknat något mer på södra sidan.

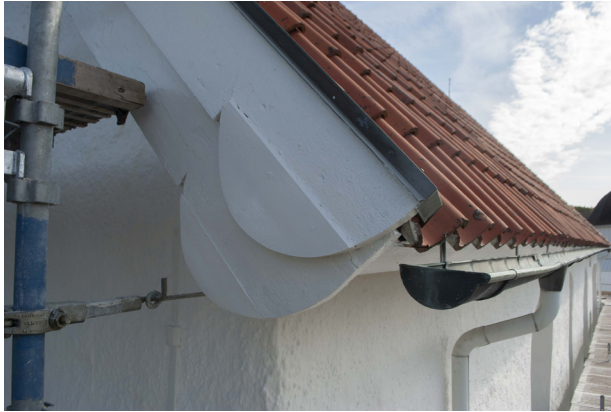
De dekorativa rundningarna i änden av den södra vindskivan mot väster var rötskadad. Skadan togs bort och ersattes med friskt trä.

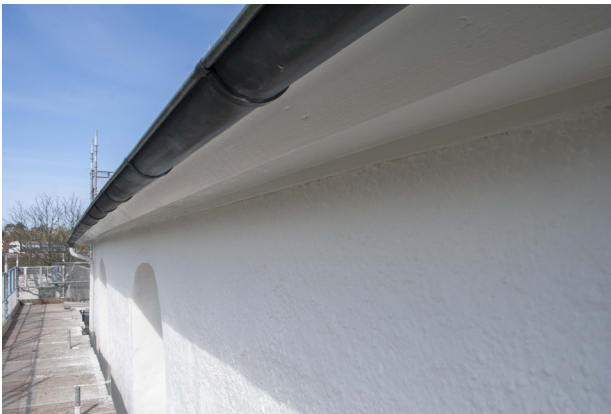
Takfoten har målats.

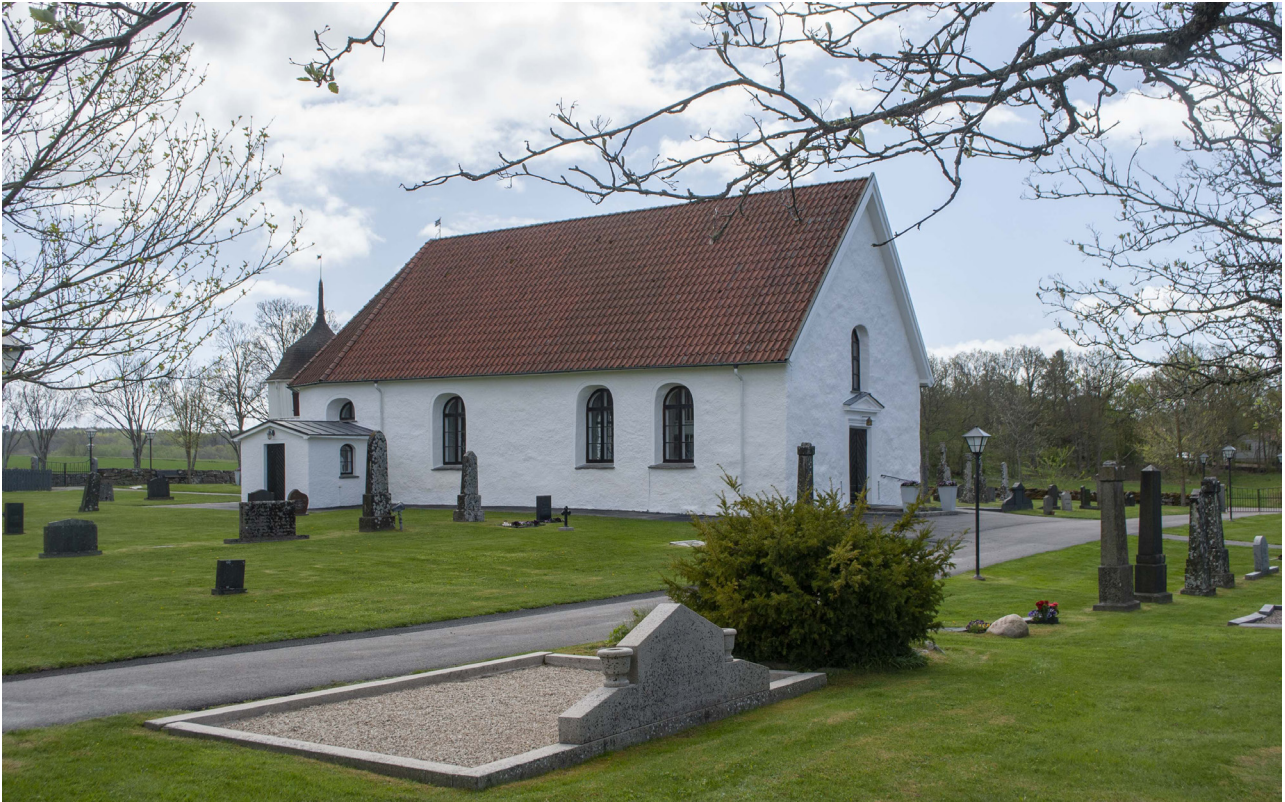
Norra långhussidan efter åtgärder.

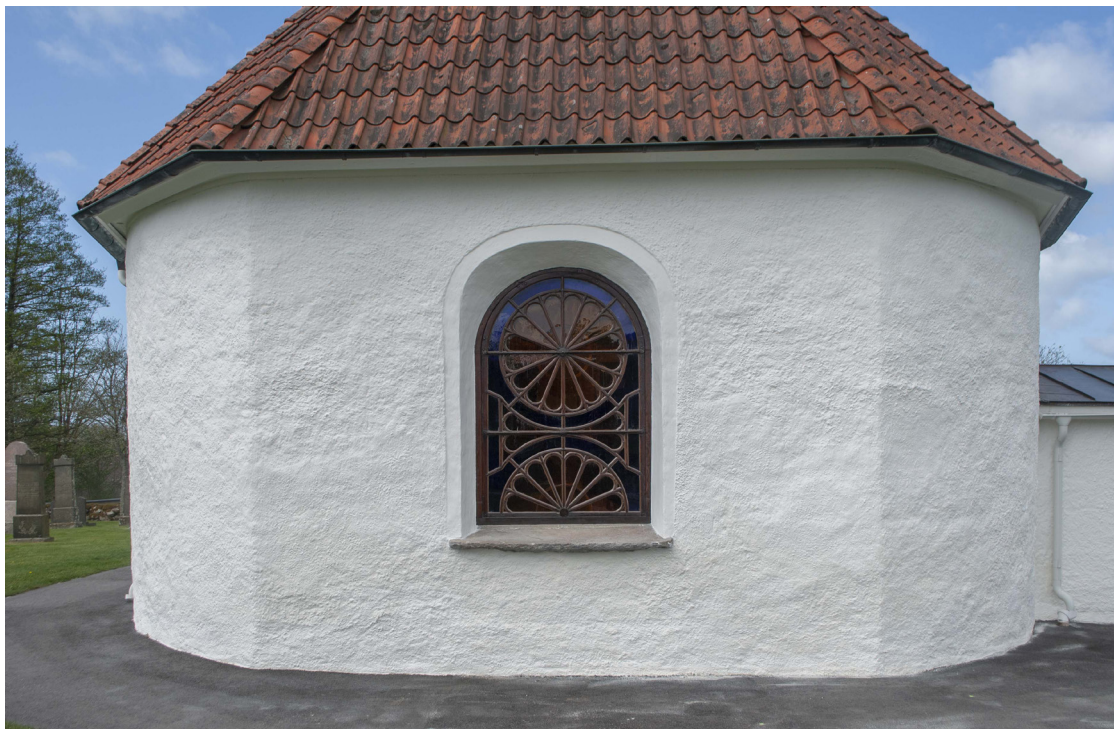
Koret efter åtgärd.

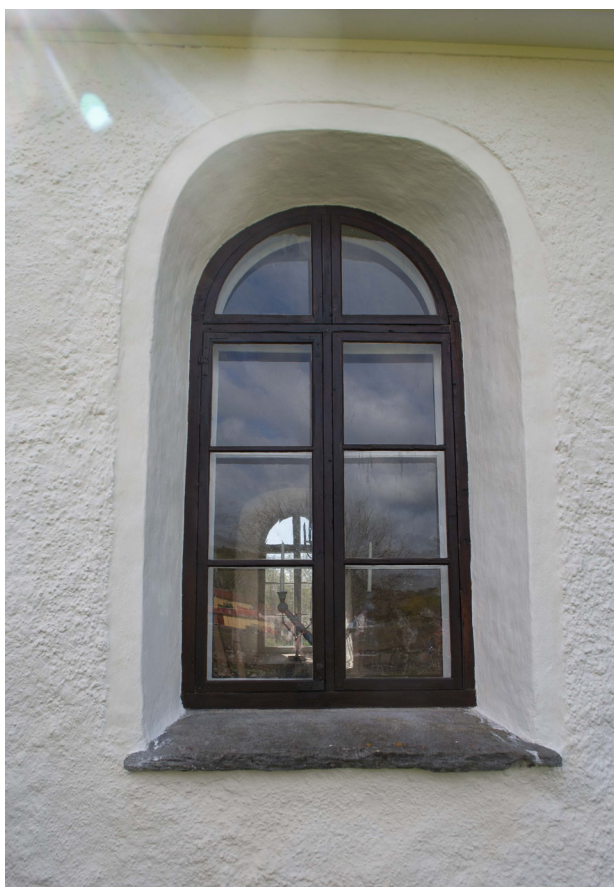
Ett fönster mot norr som behandlats med roslagsmahogny.

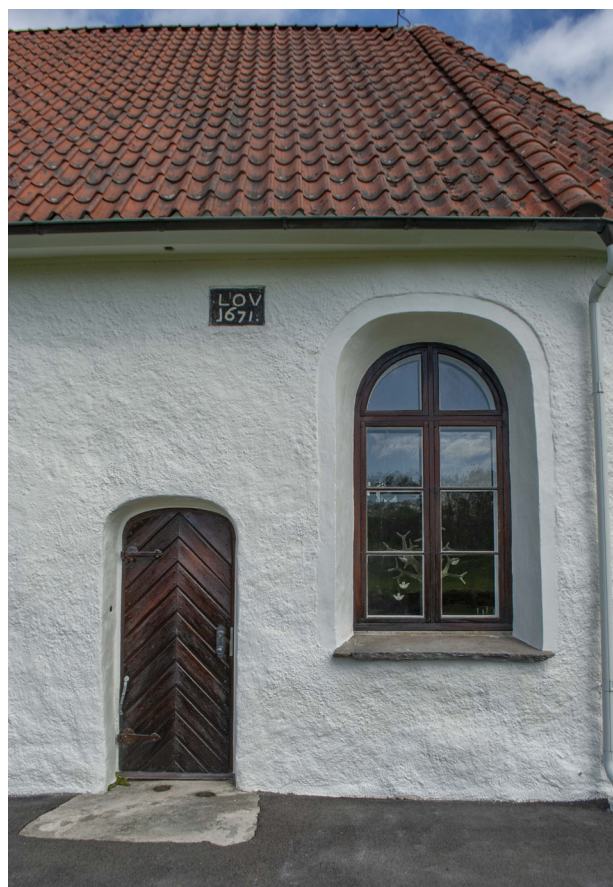
Då behandlingen av portar och fönster utfördes under år 2021 har ytskikten mot söder redan börjat blekna något. Det är därför mycket bra att underhållet sker regelbundet.
