# DAGSÅS KYRKA NYTT PENTRYSKÅP

Halland, Dagsås socken, Varbergs kommun,

KULTURMILJÖ HALLAND RAPPORT 2020:07

**Intyg och Rapport 2020-7 för invändig ombyggnad av Dagsås kyrka,  
Dagsås socken, Varbergs kommun.  
Länsstyrelsens dnr 433-4201-19, 13-83-09**

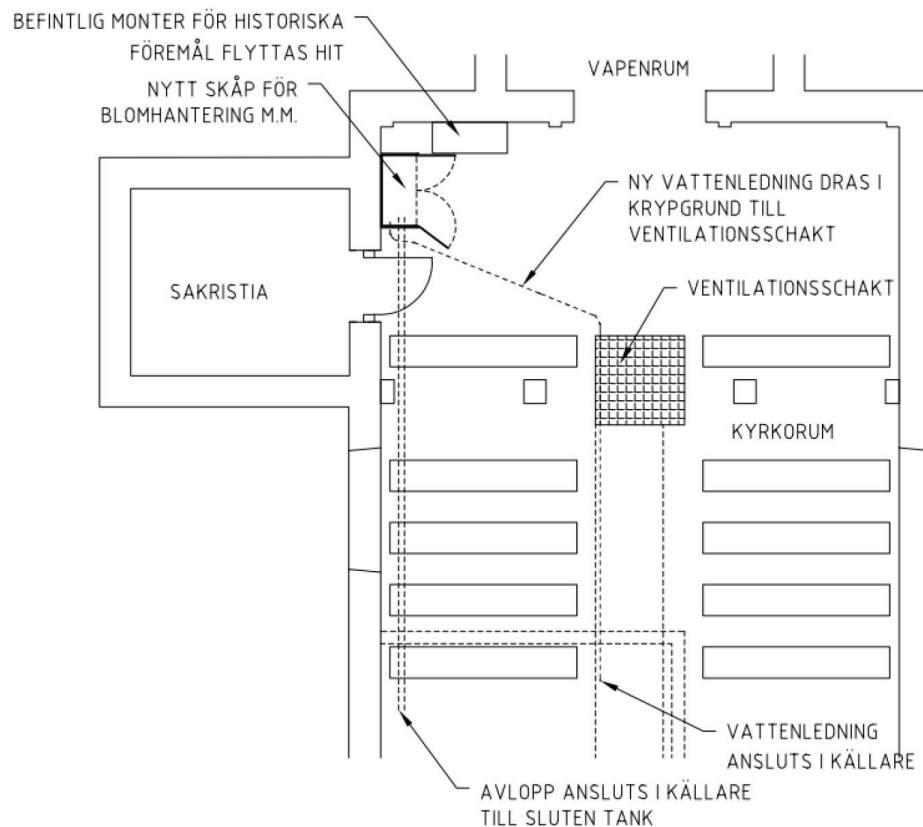
Figur 2. Del av plan för Dagsås kyrka.

Ritning, plan över västra delen av kyrkan med placering av möbel samt ledningsdragning, hämtad från "Programbeskrivning - Invändig ombyggnad, Dagsås kyrka, 2019-05-27, Mats Johansson, WSP.

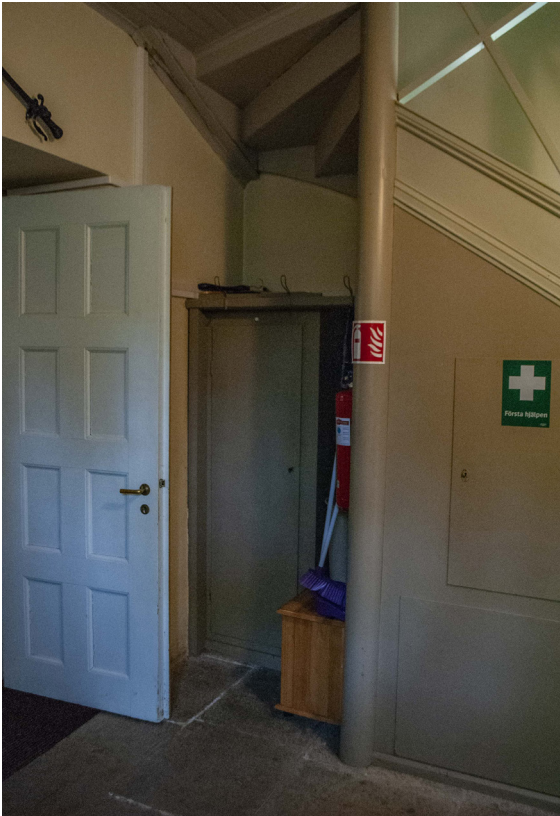
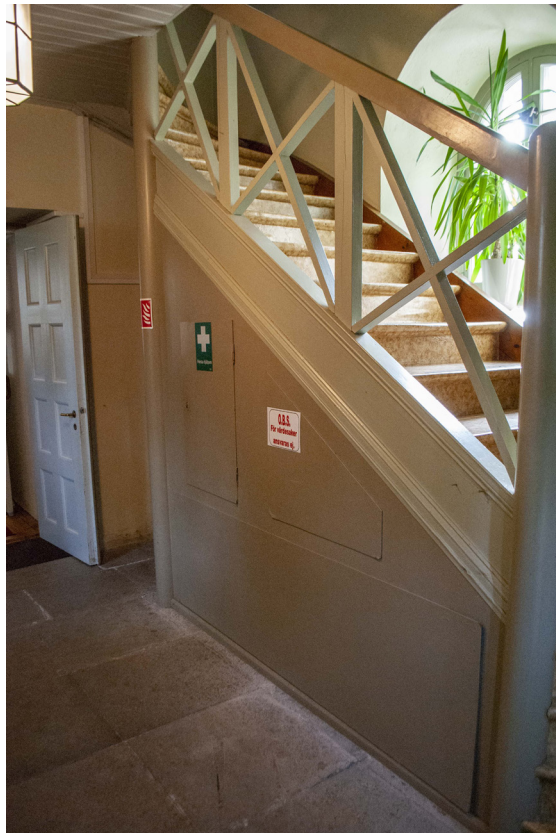
I vapenhuset under läktartrappan finns en liten öppen nisch där städutrustning förvarades. Städsåpet och förvaringen i vapenhuset var inte helt ändamålsenligt och inte estetiskt utfört.

Utrymmet under trappan i vapenhuset innan ändring. Till vänster syns ett öppet utrymme med skåp och brandsläckningsutrustning mm. Till höger fanns inbyggda skåp med små luckor.

Det öppna utrymmet i den högsta delen under trappan har byggts in med en dubbeldörr och ett väggparti så att det smälter in med övriga skåp. I den lägre delen har dörrarna gjorts om så att de blir större. Allt har målats med linoljefärg, befintlig kulör.

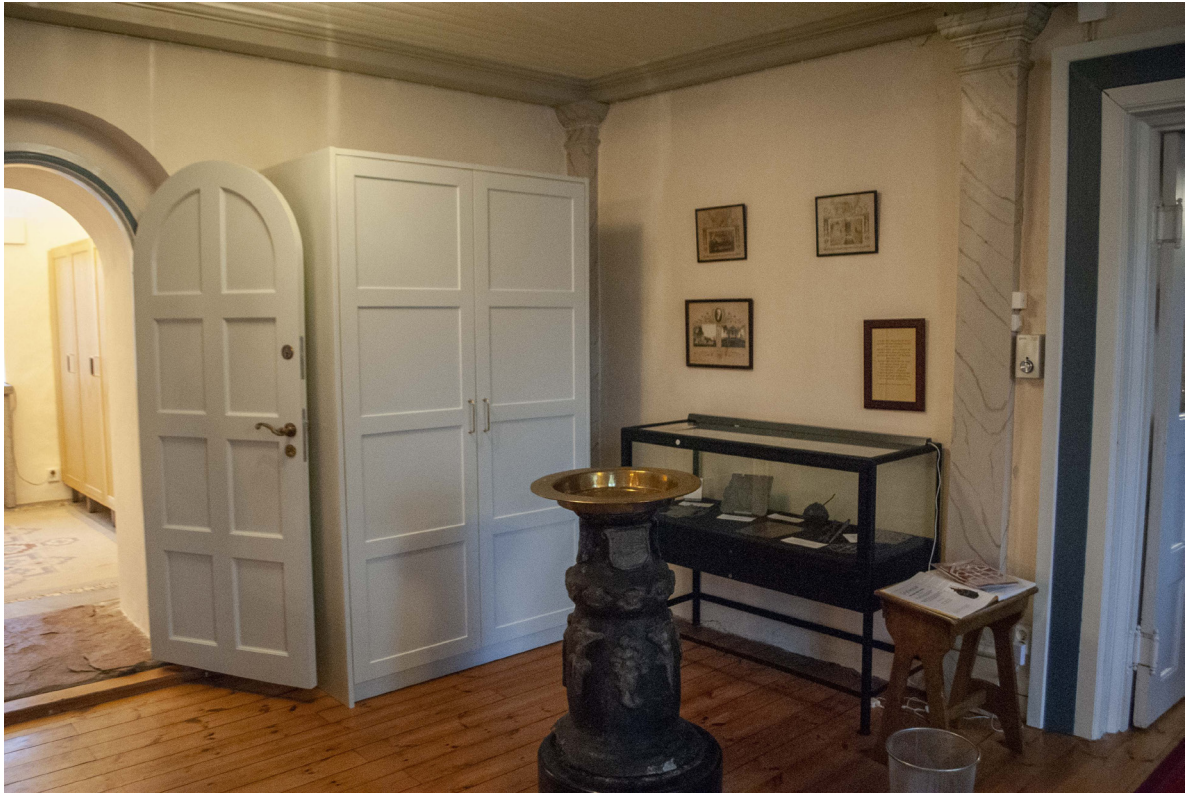
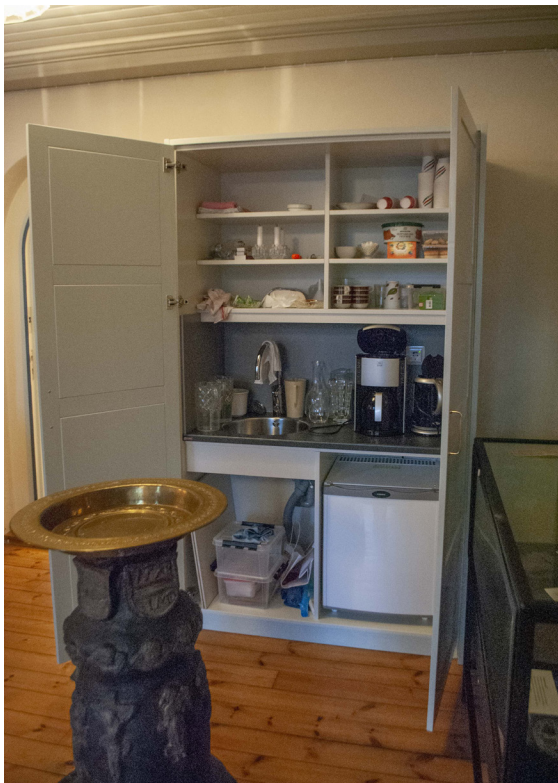
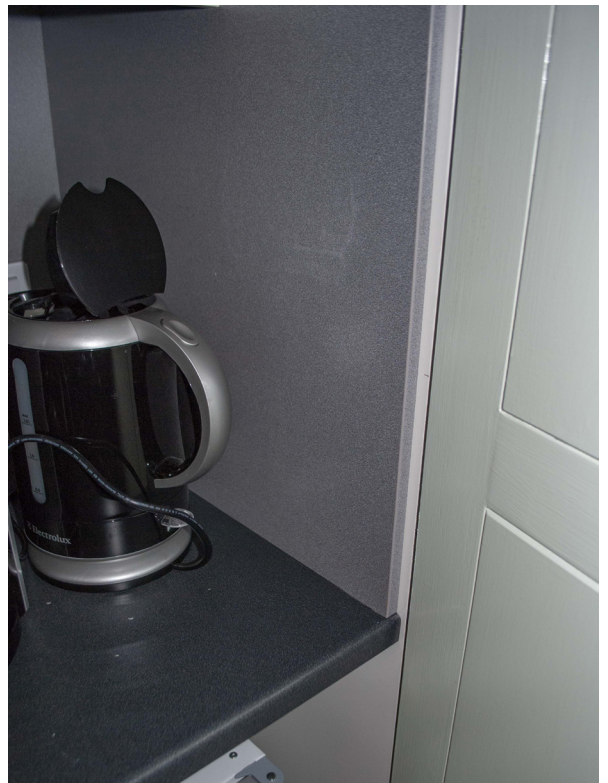
Det nya skåpet står intill dörren till sakristian. Dörrarna är utförda i enlighet med utseende och kulör som dörren in till sakristian. invändigt är skåpet vitmålat och bänkskiva och stänkskydd är utförda i något mörkare neutrala grå kulörer.

- Ett högt pentryskåp med har byggts efter ritningar av Mats Johansson, WSP, se bilaga 1. Skåpet har placerats under läktaren mot södra väggen, utanför dörren till sakristian. Skåpet har förankrats med långa skruvar i golvet.

- Skåpet har utförts med dubbla dörrar med en enkel ren spegelindelning. Spegelindelningen har proportioner liknande dörrarna till vapenhuset och till sakristian. Skåpsluckorna har försetts med handtag i kromat stål, inlindande i skinn.

- Skåpet är utfört med täckta sidor och inretts med diskbank, kylskåp under bänken och hyllor ovanför.
- Skåpets utsida samt båda sidor av dörrarna är täckmålade med linoljefärg, kokt linolja. Kulören är vald för att överensstämja med samma ljusgrå kulör som stora delar av kyrkans övriga inredning. Engwall & Claessons linoljefärg NCS nr S 1005-1380G med en blå rand i speglarna S 5020-R90B.

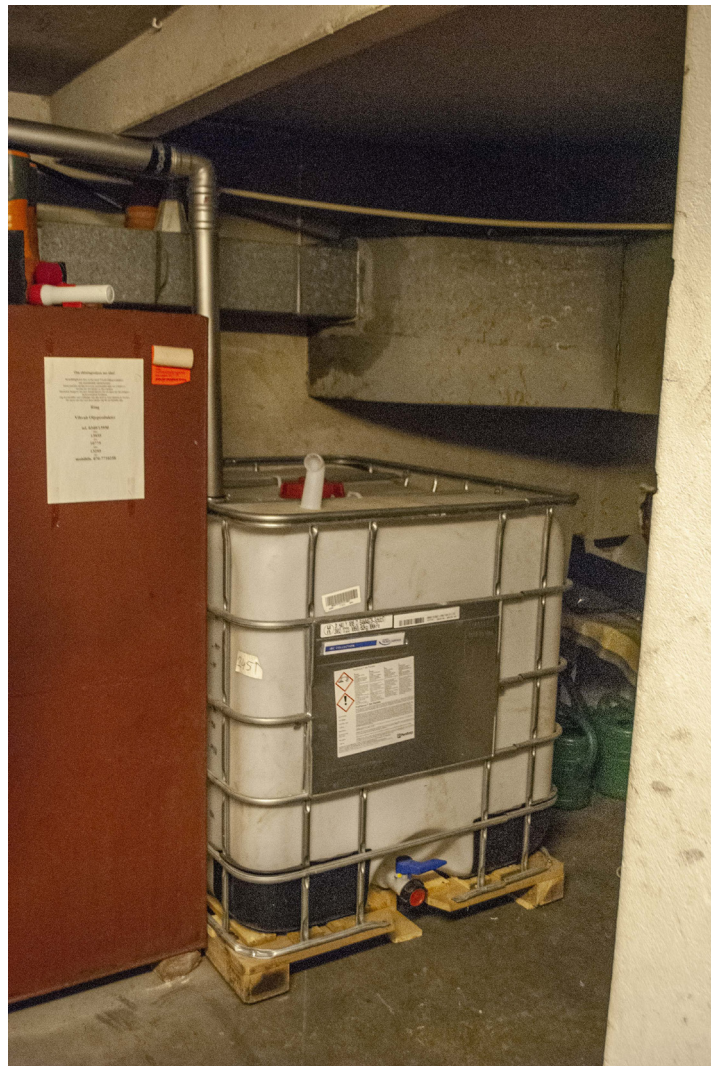
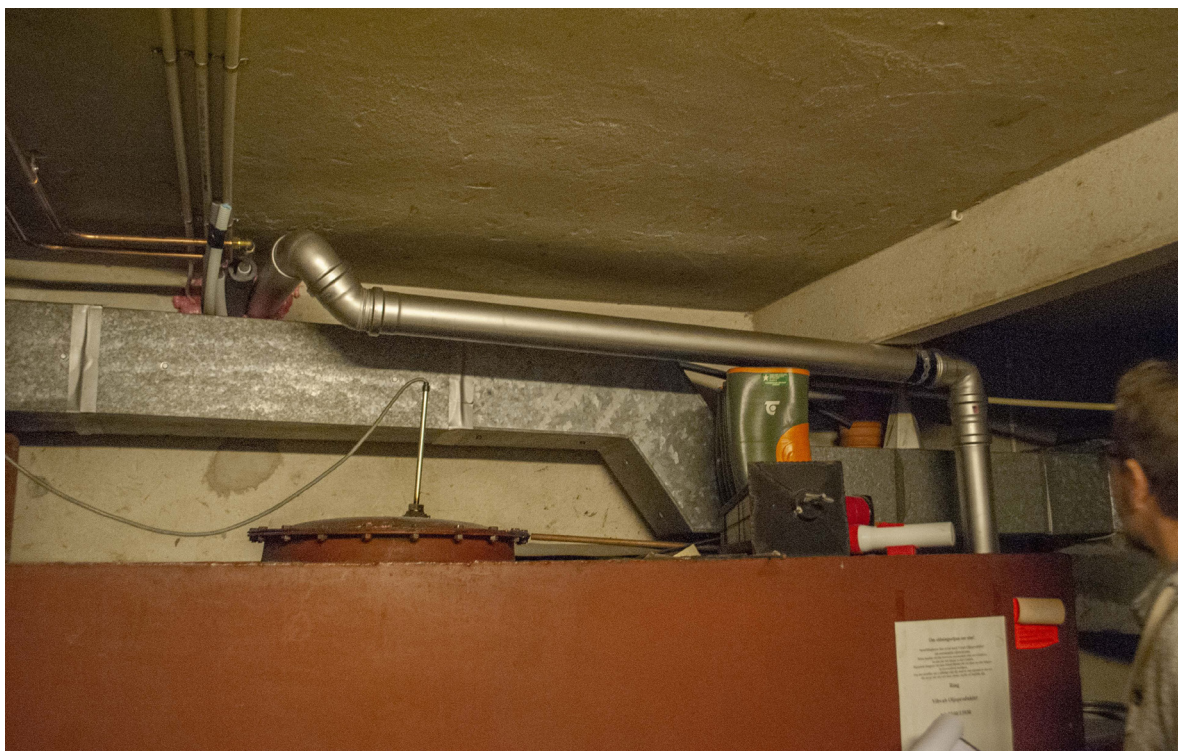
En avloppstank har ställts i källaren. ledningar har dragits under golv i enlighet med ritning, bilaga 2, s 11. en ny genomföring har skapats genom muren i källaren.

- Diskhon är en ho med rundade hörn, Intra Barents, som underlimmats i bänkskivan.
- Vatten har dragits från källaren, från en stor plastdunk. I källaren har även varmvattenberedaren placerats. Ledningarna har dragits genom ventilationsschakt och ut genom källarvägg under kyrkan där det kommer upp i krypgrunden. Det har sedan dragits fram till skåpet under golvet i krypgrunden. Vattenledningar är utförda i koppar.

- Avlopp har dragits från skåpet ner i krypgrunden och vidare utmed grundmuren. Det har sedan borrats ett hål genom källarvägg in till gamla pannrummet till ett slutet kärl som töms för hand vid behov. Avloppsledningar är utförda i rostfritt stål.

- Källarväggen har borrats för vatten med 30 mm i diameter, för avlopp 100 mm. Se bilaga 2.
- När arbetena med detta utfördes upptäcktes rötskadade bjälkar i golvbjälklaget på platsen där skåpet skulle stå. Rötskadade delar togs bort och lagades i med friskt virke.
- Vapenhuset har byggts dörrar i slätt skivmaterial likt befintlig. Två höga dubbeldörrar har skapats i den högre östra delen. Två lägre dubbeldörrar har skapats i den lägre västra delen.
- Väggar och skåp men även trappträcket har målats i befintlig ljus brun kulör, Engwall & Claessons linoljefärg S 4010-Y10R.
