# Söndrums kyrka

Halland, Söndrums socken, Söndrums kyrka

Uppdragsverksamheten, Halmstad 2018

Byggnadsdokumentation 1987

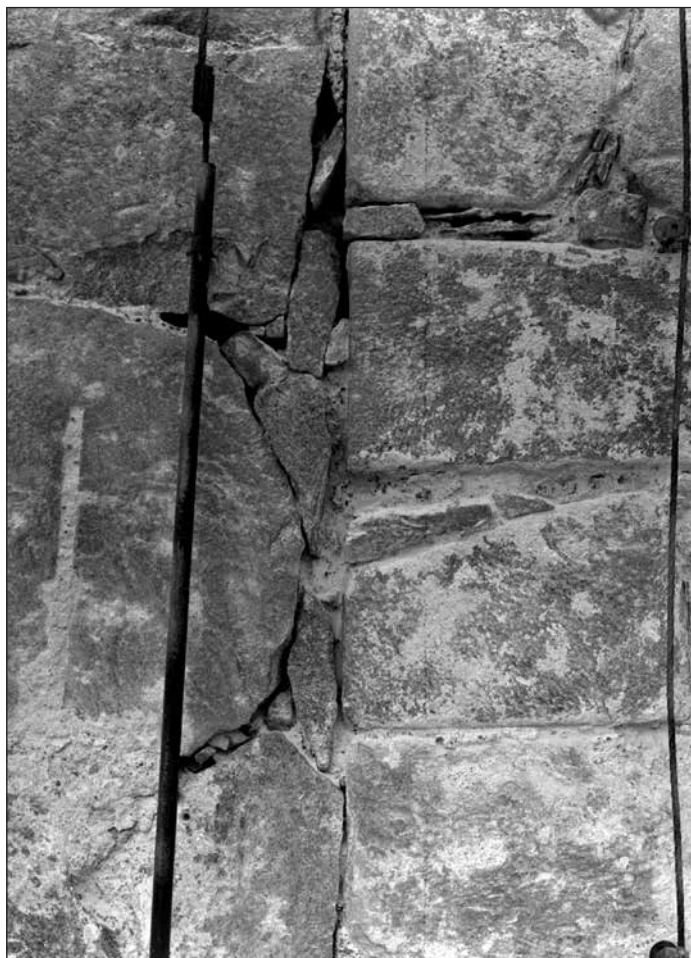
Att tornet var byggt senare vittnade stötfogen mellan långhus och torn (fig 2). Långhusets murar var uppbyggda av kluvna gråstenar troligtvis gnejs, flertalet tillhuggna i en rektangulär form och lagda i relativt jämna skift. Både i norra och södra fasaden kunde det konstateras att långhuset ursprungligen varit kortare och hade förlängts mot väster. I den södra fasaden fanns det två stenar under det västra fönstret (fönster 1) som bildade en stötfog (fig 3 och bilaga 4). På norra sidan och på motsvarande plats (fönster 7) fanns en cirka 1 m stor sten. Alla tre stenarna var behandlade i prickhuggningsteknik. Utifrån detta kan man fastslå att stenen under fönster 7 varit långhusets ursprungliga nordvästra hörn. Långhusets befintliga hörnstenar var också prickhuggna (se markering på fasadritningar). I några fall var stenarna så vittrade att ytbehandlingen endast var synlig på ena sidan. Det ursprungliga långhusets längd var cirka 14,5 m och fullt utbyggd är denna byggnadsdel idag cirka 19,5 m.

Fig 2. Detalj av stötfog mellan långhus och torn, södra sidan.  
Foto: Anders Tilly (fotonr 88:16:2).

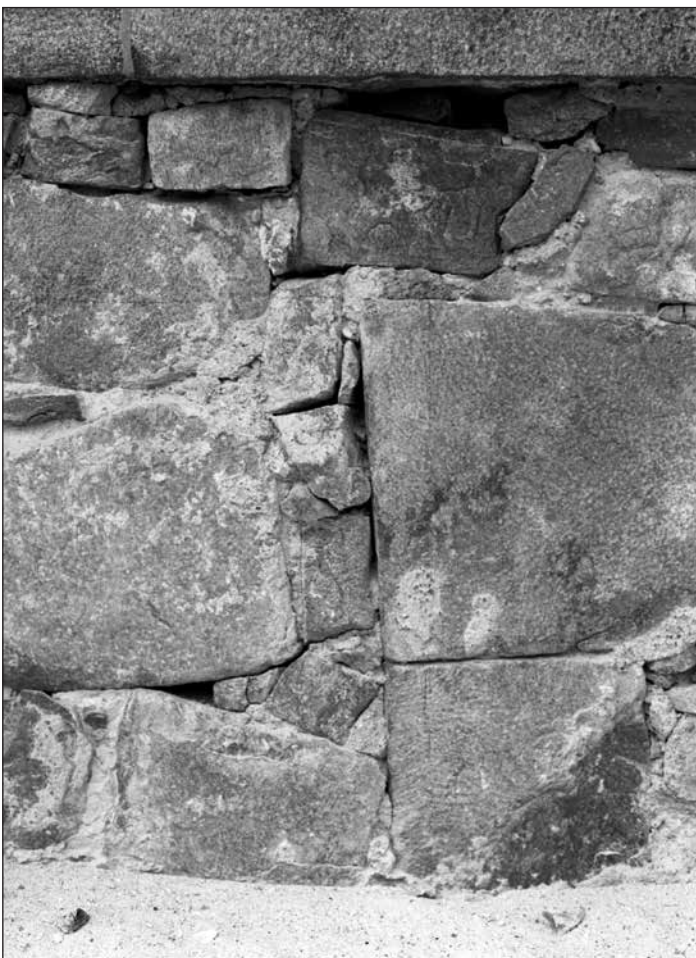
Fig 3. Detalj av stötfog mellan äldre långhus och förlängd del  
av långhus, södra fasaden. Fot: Anders Tilly (fotonr 88:16:3).

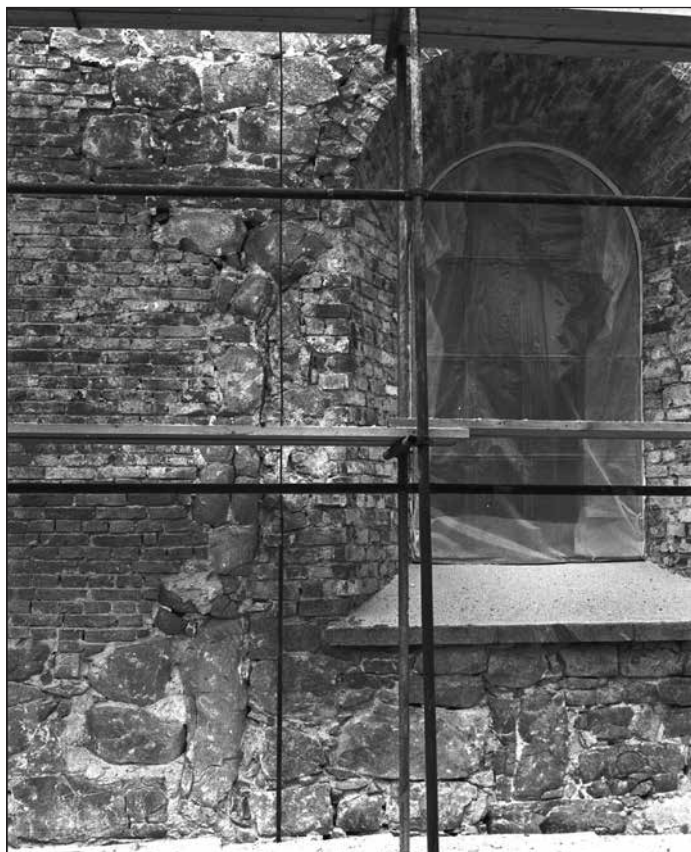
I den norra respektive södra fasaden fanns rester av portaler (vid fönster 2 och 6) som var skadade i den östra delen i samband med att yngre fönster hade tagits upp (fig 4 och bilaga 4). Stenarna var i allmänhet inte jämnt huggna utan förefaller vara vittrade och blev troligen avbilade när fönstren sattes igen. På den norra sidan var den nedersta stenen insatt i samband med igensättningen och inte prickhuggen. Det kunde noteras att putsbruket som gick in i den igensatta portalöppningen var torrt, vitt och med liten ballast < 1 mm. Sydportalens inbredd uppmättes till 1,3 m. Fogbruket i den igensatta sydportalen bestod av gulvitt, torrt kalkbruk med grus som ballast.

Fig 4. Igensatt sydportal. Foto: Anders Tilly (fotonr 88:16:4).

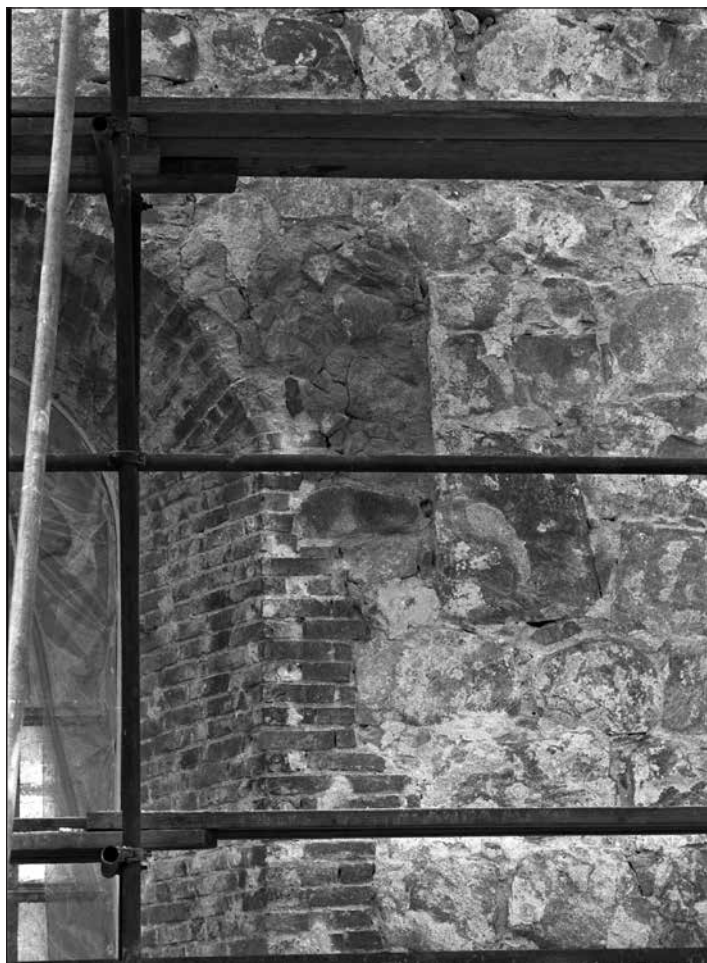
Två igensatta romanska fönster påträffades öster om portalerna, en på södra sidan (väster om fönster 3) och en på norra sidan (väster om fönster 5). Fönsteromfattningarna var prickhuggna (fig 5 och bilaga 4). Nordfasadens romanska fönster var skadat i östra delen av befintligt fönster 5. De var igenfogade med ett gult, lerhaltigt, torrt kalkbruk med bal-

Fig 5. Igensatt romanskt fönster på norra fasaden.  
Foto: Anders Tilly (fotonr 88:13:10).

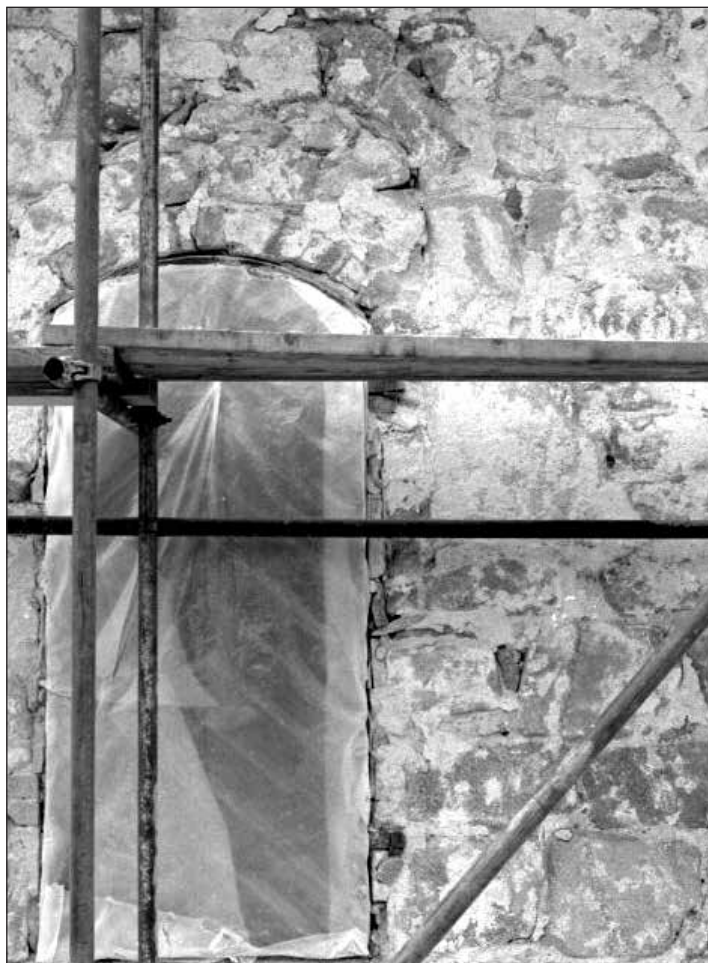
Fig 6. Detalj av igensatt romanskt fönster norr om dörr i koret.  
Mot V. Foto: Anders Tilly (fotonr 88:15:2).

Ovanför den nuvarande dörren i korets östra fasad fanns en, med kluvna mindre stenar, igensatt fönsteröppning i murverket med en omfattning av prickhuggna stenar (fig 6, bilaga 4). Dörröppningen hade en korgbågig omfattning av rött tegel. Detta tegel var av större format än de befintliga fönsteröppningarna (8x11, 8x11,5, 8,5x12, 8x12, 8x12,5 cm).

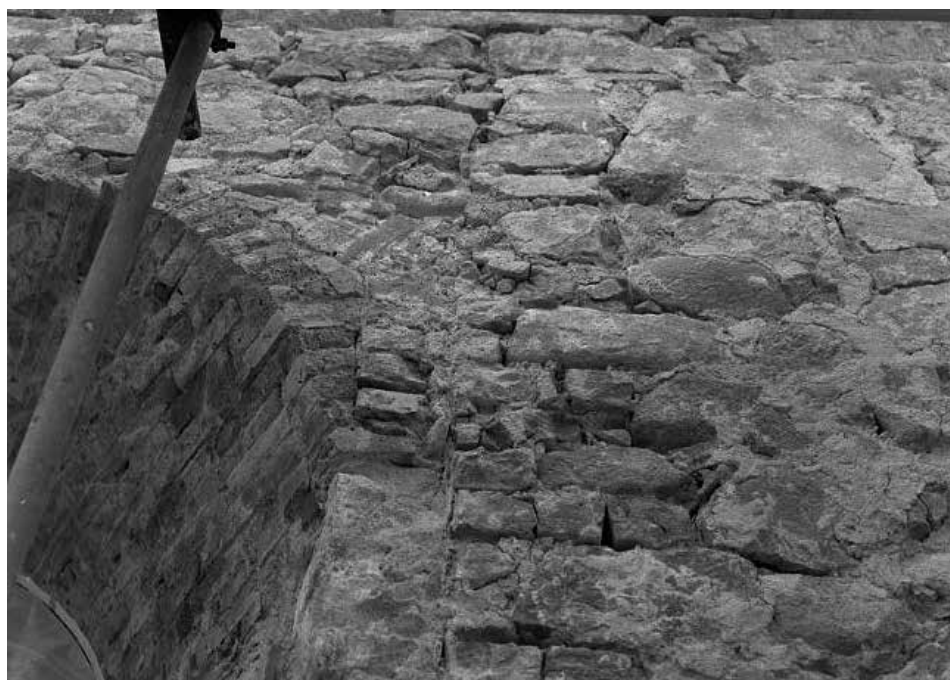
Öster om tegelbågen påträffades östra delen av ett äldre korgbågigt fönster (3b, fig 7 och bilaga 4). Teglen var skadade och inte mätbara.

Fig 7. Del av korgbågigt fönster väster om fönster 3, långhusets sydfasad. Foto: Anders Tilly (fotonr 88:16:12).

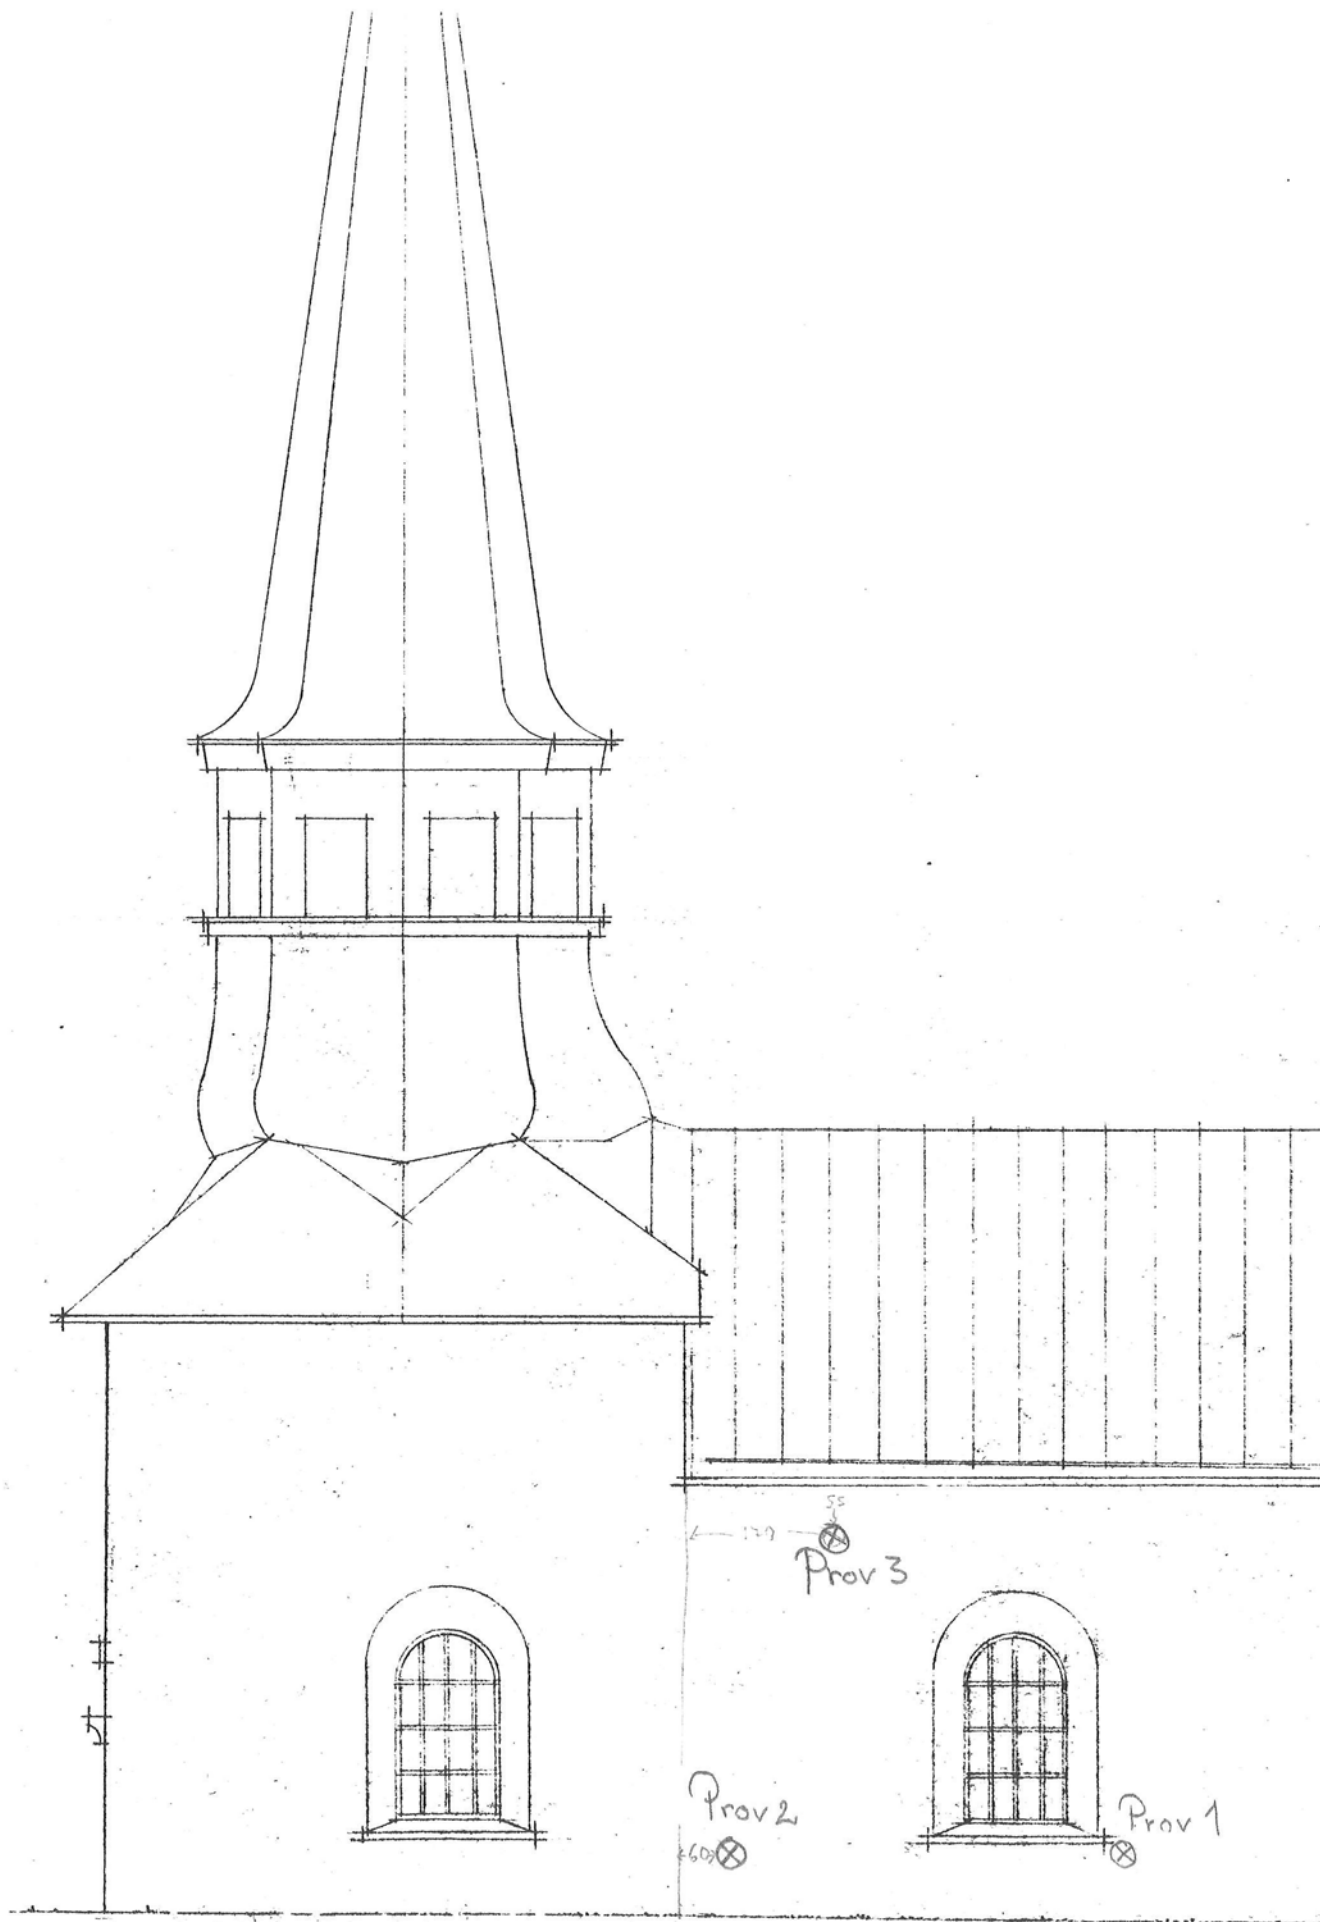
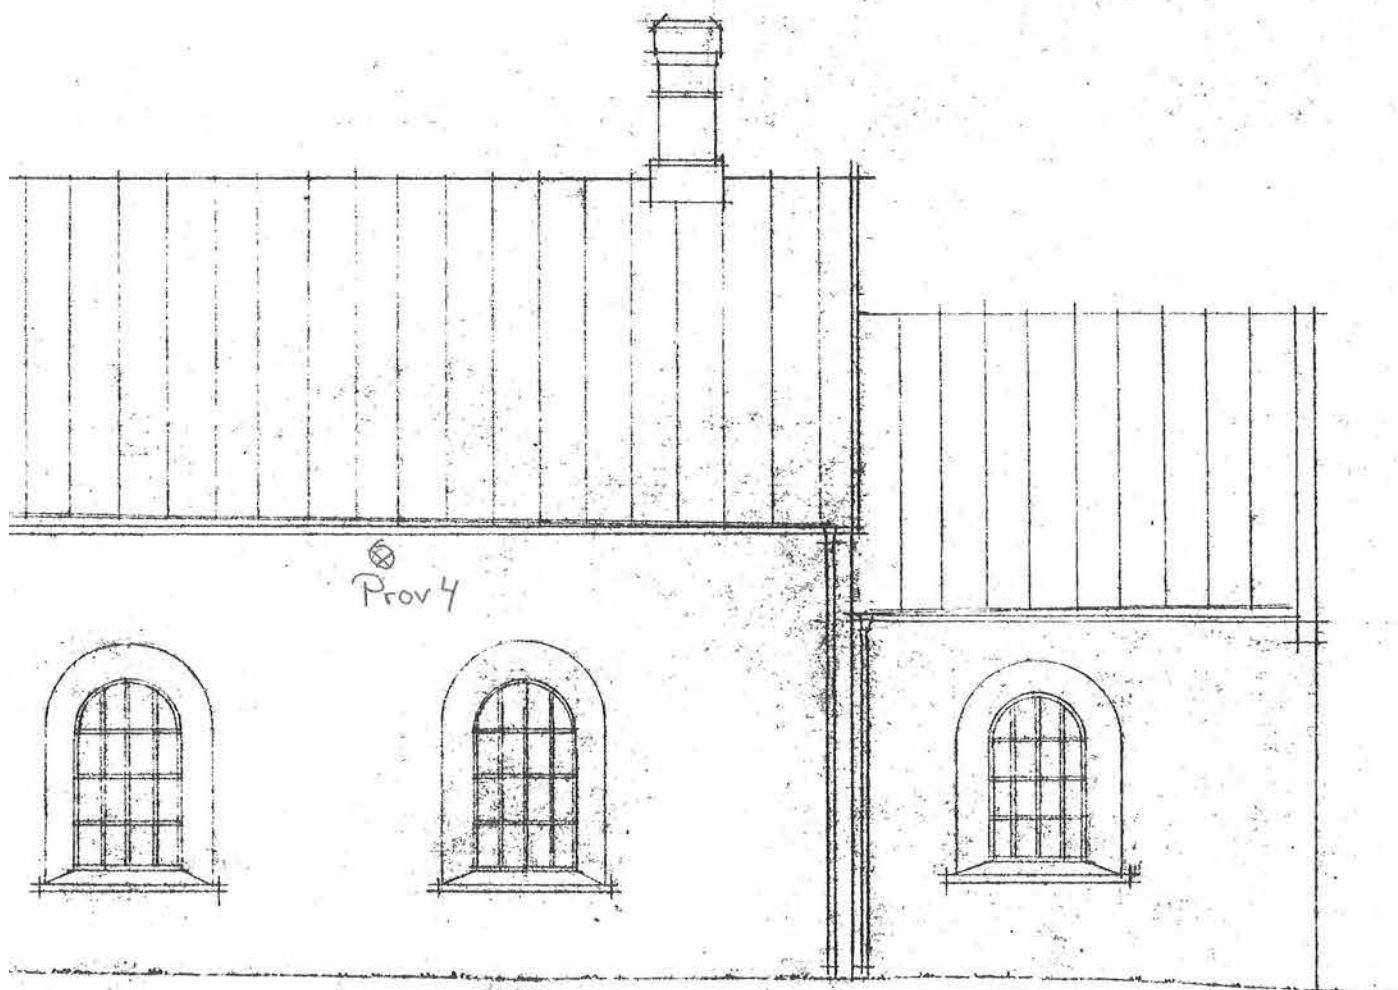
HMAK 4473:7

*Putsprov 1* är taget från södra långhusfasaden. Det består av två putslager som delvis är fästade utanpå tegelmurverket, som är en lagning. Innersta putsskiktet mot mur är vitt, finmagrat kalkbruk med flera kalkavslamningar i ytskiktet. Yttre putsskiktet är grått, finmagrat troligtvis kalkbruk, torrt med några kalkavslamningar i ytskiktet. Ytskiktet är strukturerat med grus.

*Putsprov 2* är taget från södra långhusfasaden, tillbyggd del. Putslagret är fästad utanpå murstenen och består av vitt finmagrat, torrt kalkbruk med flera kalkavslamningar. Under putsskiktet fanns tunn grundning bestående av brunaktig kalk som inte gick att få loss.

*Putsprov 3* är taget från södra långhusfasaden, tillbyggd del. Här fanns två putslager varav det övre tillvaratogs. Det undre gick inte att knacka loss. Det övre provet är troligen samma som putsprov 2. Det undre putsskiktet var svagt rosafärgat i ytan och 3–4 mm tjockt och består av vitt kalkbruk med 1–4 mm magringskorn. Putsen kan vara en grundning.

*Putsprov 4* är taget från södra långhusfasaden, ursprunglig del, rakt ovanför det romanska fönstret. Vid besiktningen var det understa lagret kvar medan övriga hade knackats ner tidigare. Detta lager var ett gråbrunt grundbruk med inslag av möjligen lera. Ovanpå fanns ett 1 mm tjockt, vitt kalklager som innehöll träkol (?) och ovanpå detta ett 2–4 mm tunt kalkputslager med fin magring. Ytterst fanns en kalkslamning med spår efter borsten i slamningen.

Putsprover 1-4

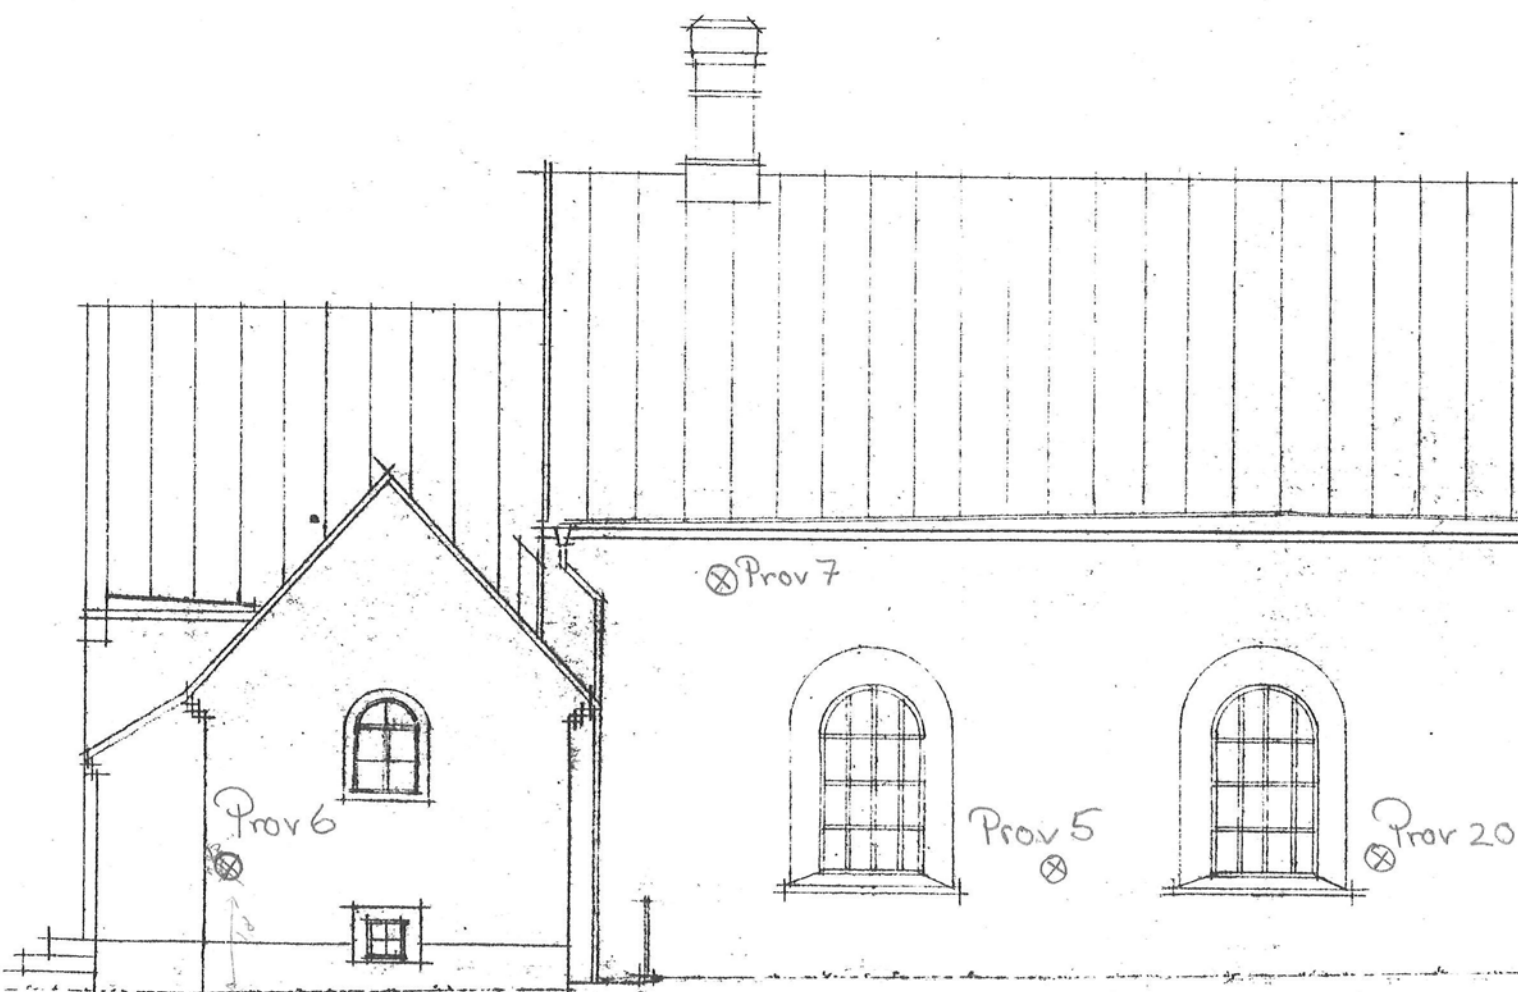
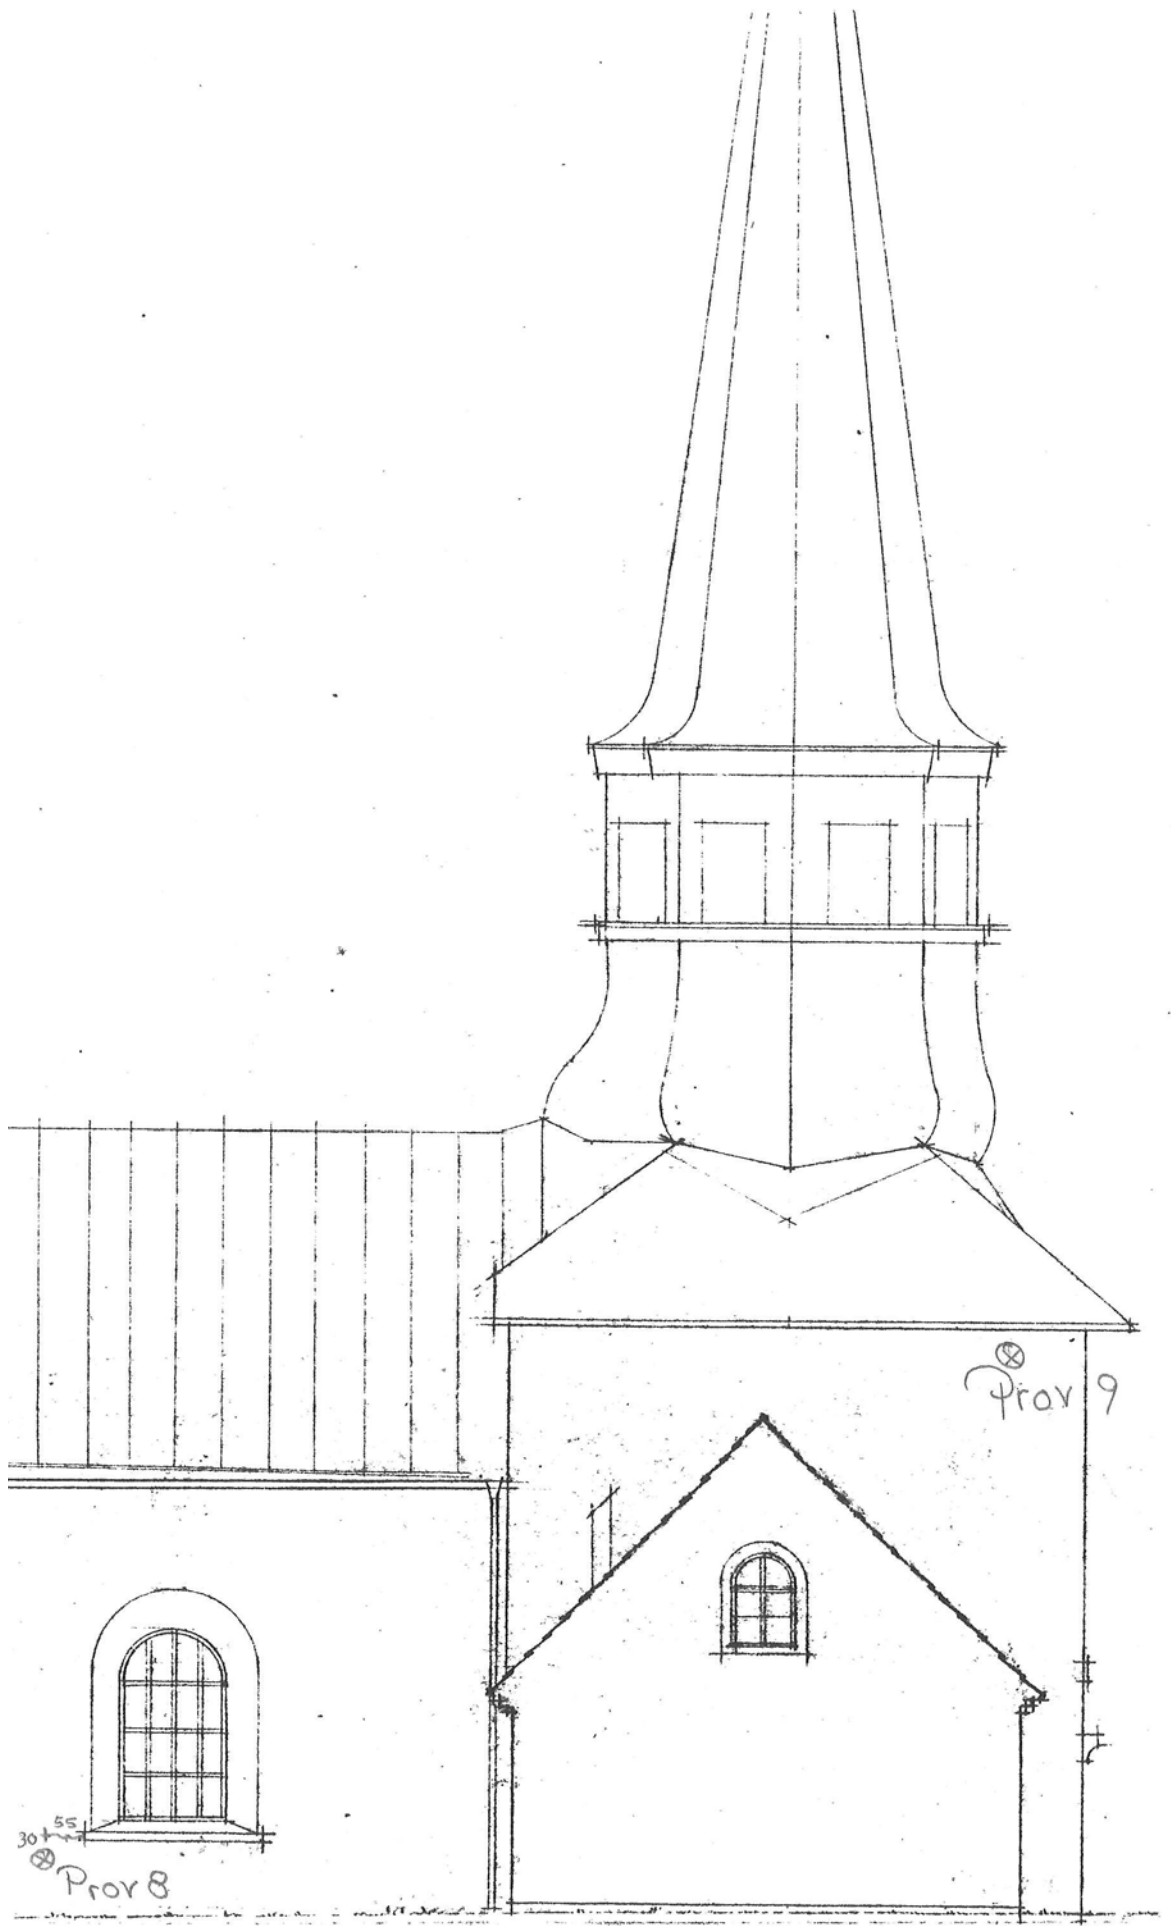
HMAK 4473:8

*Putsprov 5* är taget från norra långhusfasaden, ursprunglig del. Samtliga lager finns med i provet. Underst ligger en vit kalkslamning med rosa inslag. Utanpå detta finns ett brunare, tunt putsskikt med fin magring, som överlagras av ett vitt 3–4 mm tjockt kalkskikt med fin magring. Torrt grått troligen ett kalkbruksskikt med riklig magring som också var ytskiktet. Ovanpå finns flera kalkavslamningar.

*Putsprov 7* är taget från norra långhusfasaden, ursprunglig del. Under provet, på stenen satt fragment av tunna kalkavslamningar. Provet består av finmagrat, 5–6 mm tjock kalkbruk med ett flertal kalkavslamningar i ytskiktet. Ytbehandlingen är, som i prov 6, strukturerad med grus.

*Putsprov 9* är taget från tornets norra sida. Två putsskikt fanns ner till stenen. Putsskikten som är vita, mycket fint magrade är också slammade i ytskiktet. Det understa är svagt rosafärgat.

*Putsprov 20* togs i nordportalens insida. Ett vitt, torrt kalkbruk med finmagrad ballast.

Putsprov 5-9, 20

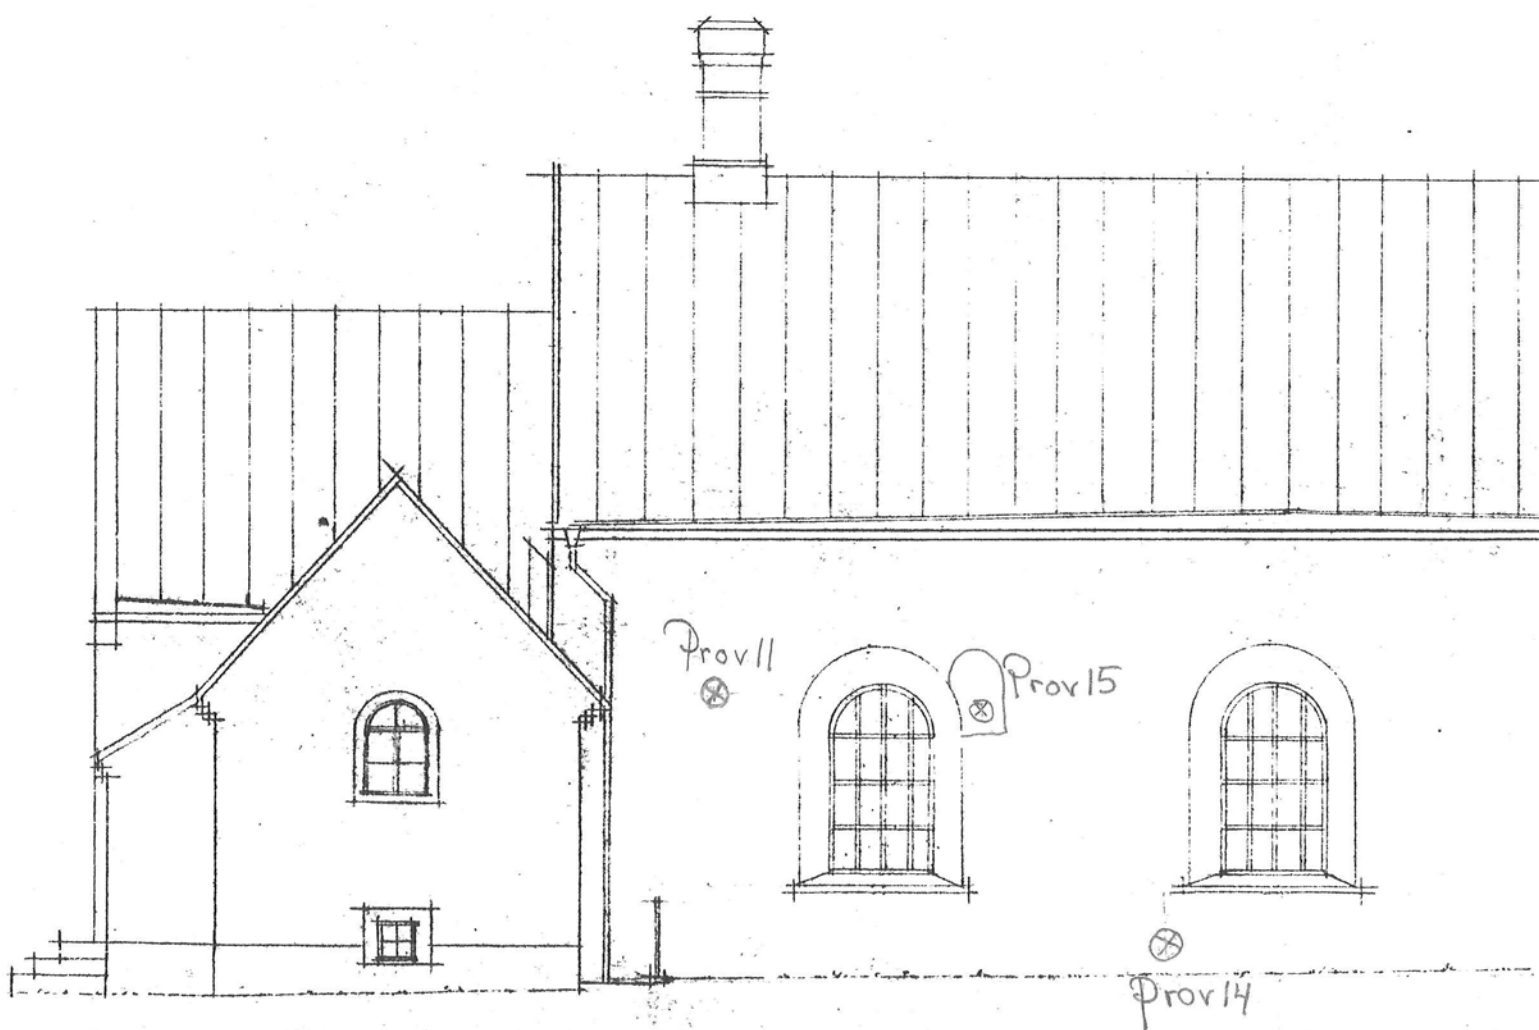
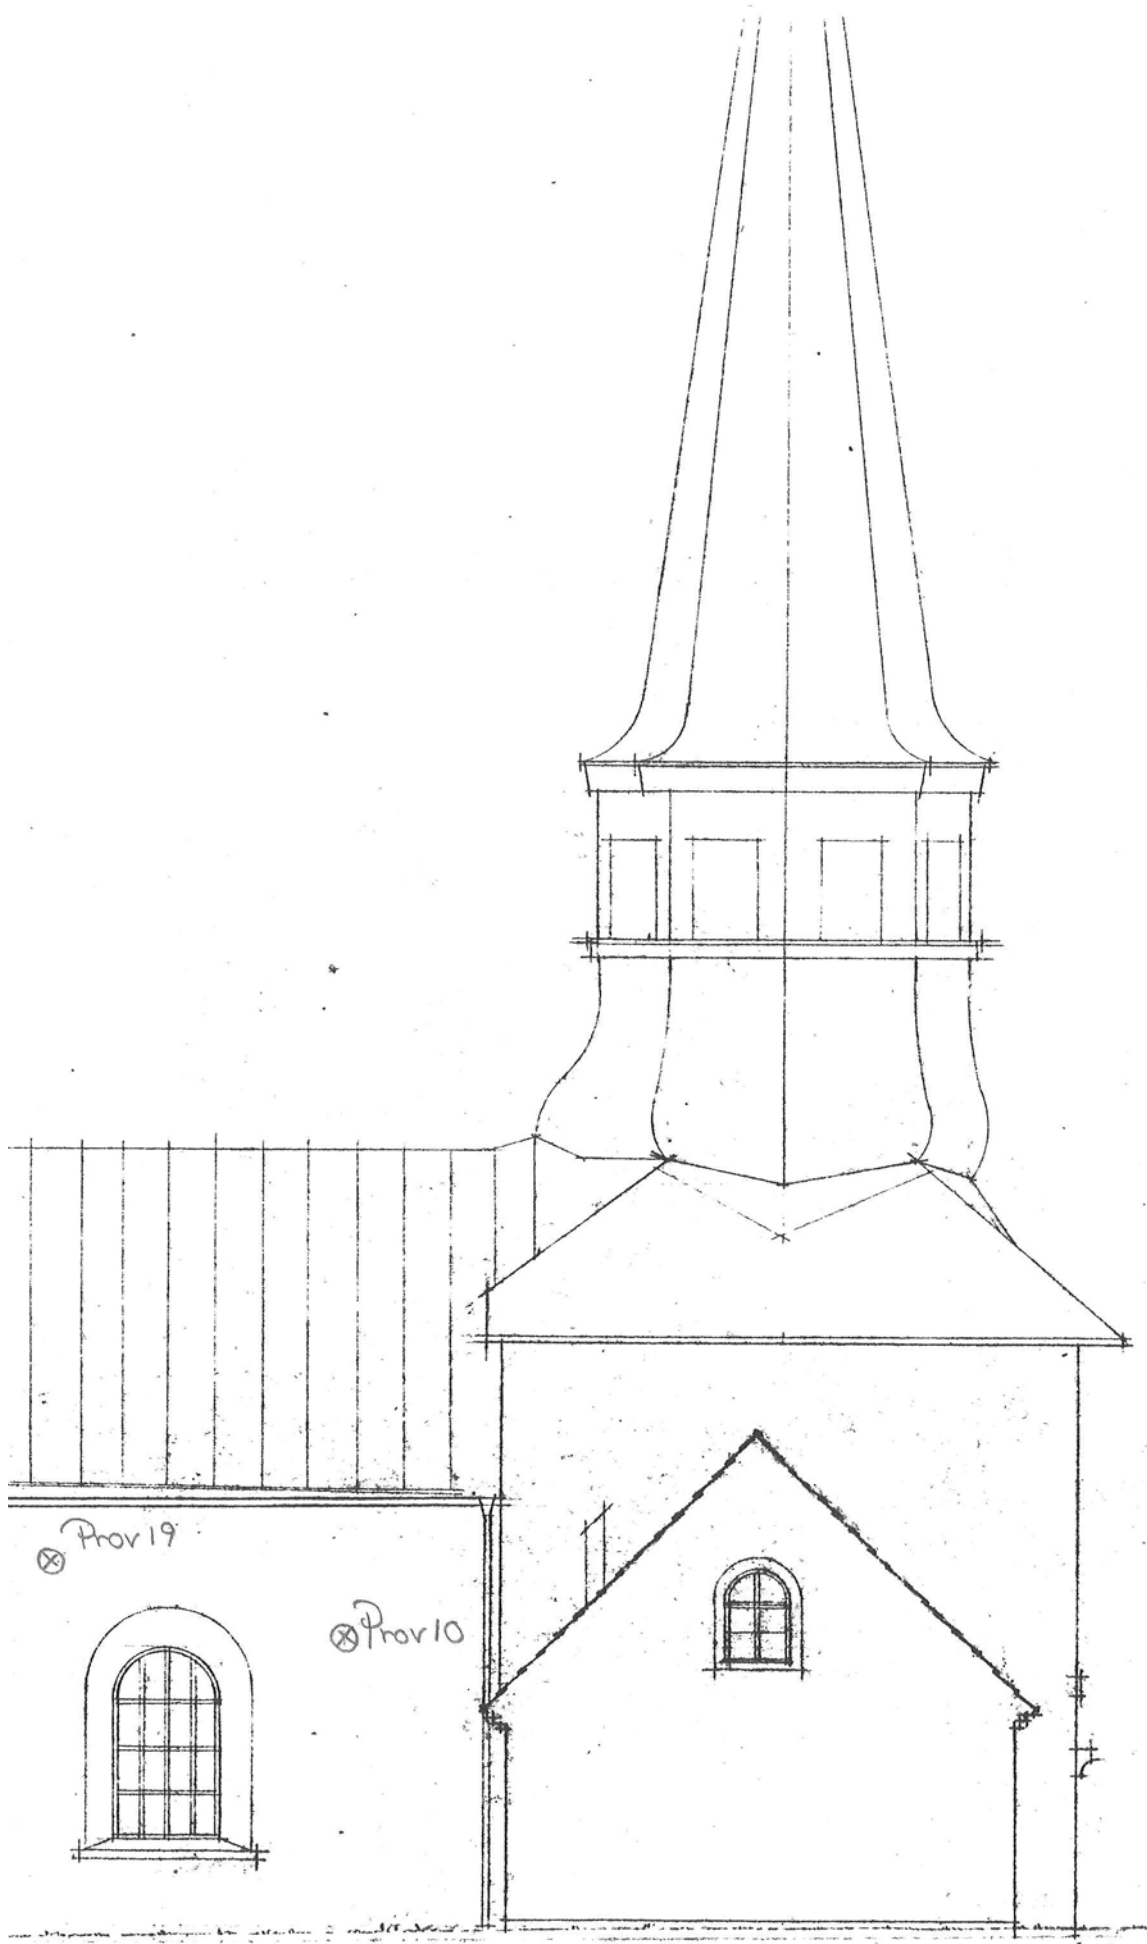
HMAK 4473:9

*Fogprov 10* är taget från norra långhusfasaden, tillbyggd del. Grovt (5 mm) magrat, torrt, gulvitt kalkbruk.

*Fogprov 11* är taget från norra långhusfasaden, ursprunglig del. Svagt gulvitt, torrt kalkbruk med magring av grus upp till 6 mm. Även något inslag av hela kalkbruksbitar i bruket. Magringskornen är större. Putsen på långhusets västra del skiljer sig från den östra, vilket indikerar två olika byggnadsetapper.

*Fogprov 14* är taget från norra långhusfasaden, ursprunglig fasad. Gult, mycket lerhaltigt kalkbruk med grus som ballast som i genomsnitt är 10 mm men med enstaka bitar på 15 mm. Bruket håller samman till skillnad från tornets lerbruk.

*Fogprov 15* är taget från igensättning av romanskt fönster (vid fönster 6) i norra långhusfasaden. Ett gult, lerhaltigt, torrt kalkbruk med 2-3 mm stora gruskorn som ballast. Bruket är väl sammanhållet.

*Fogprov 19* togs från norra långhusfasaden, ursprunglig del. Vitt, torrt kalkbruk med djurhår och 1-4 mm stora gruskorn som ballast.

Fogprov 10-11, 14-15, 19

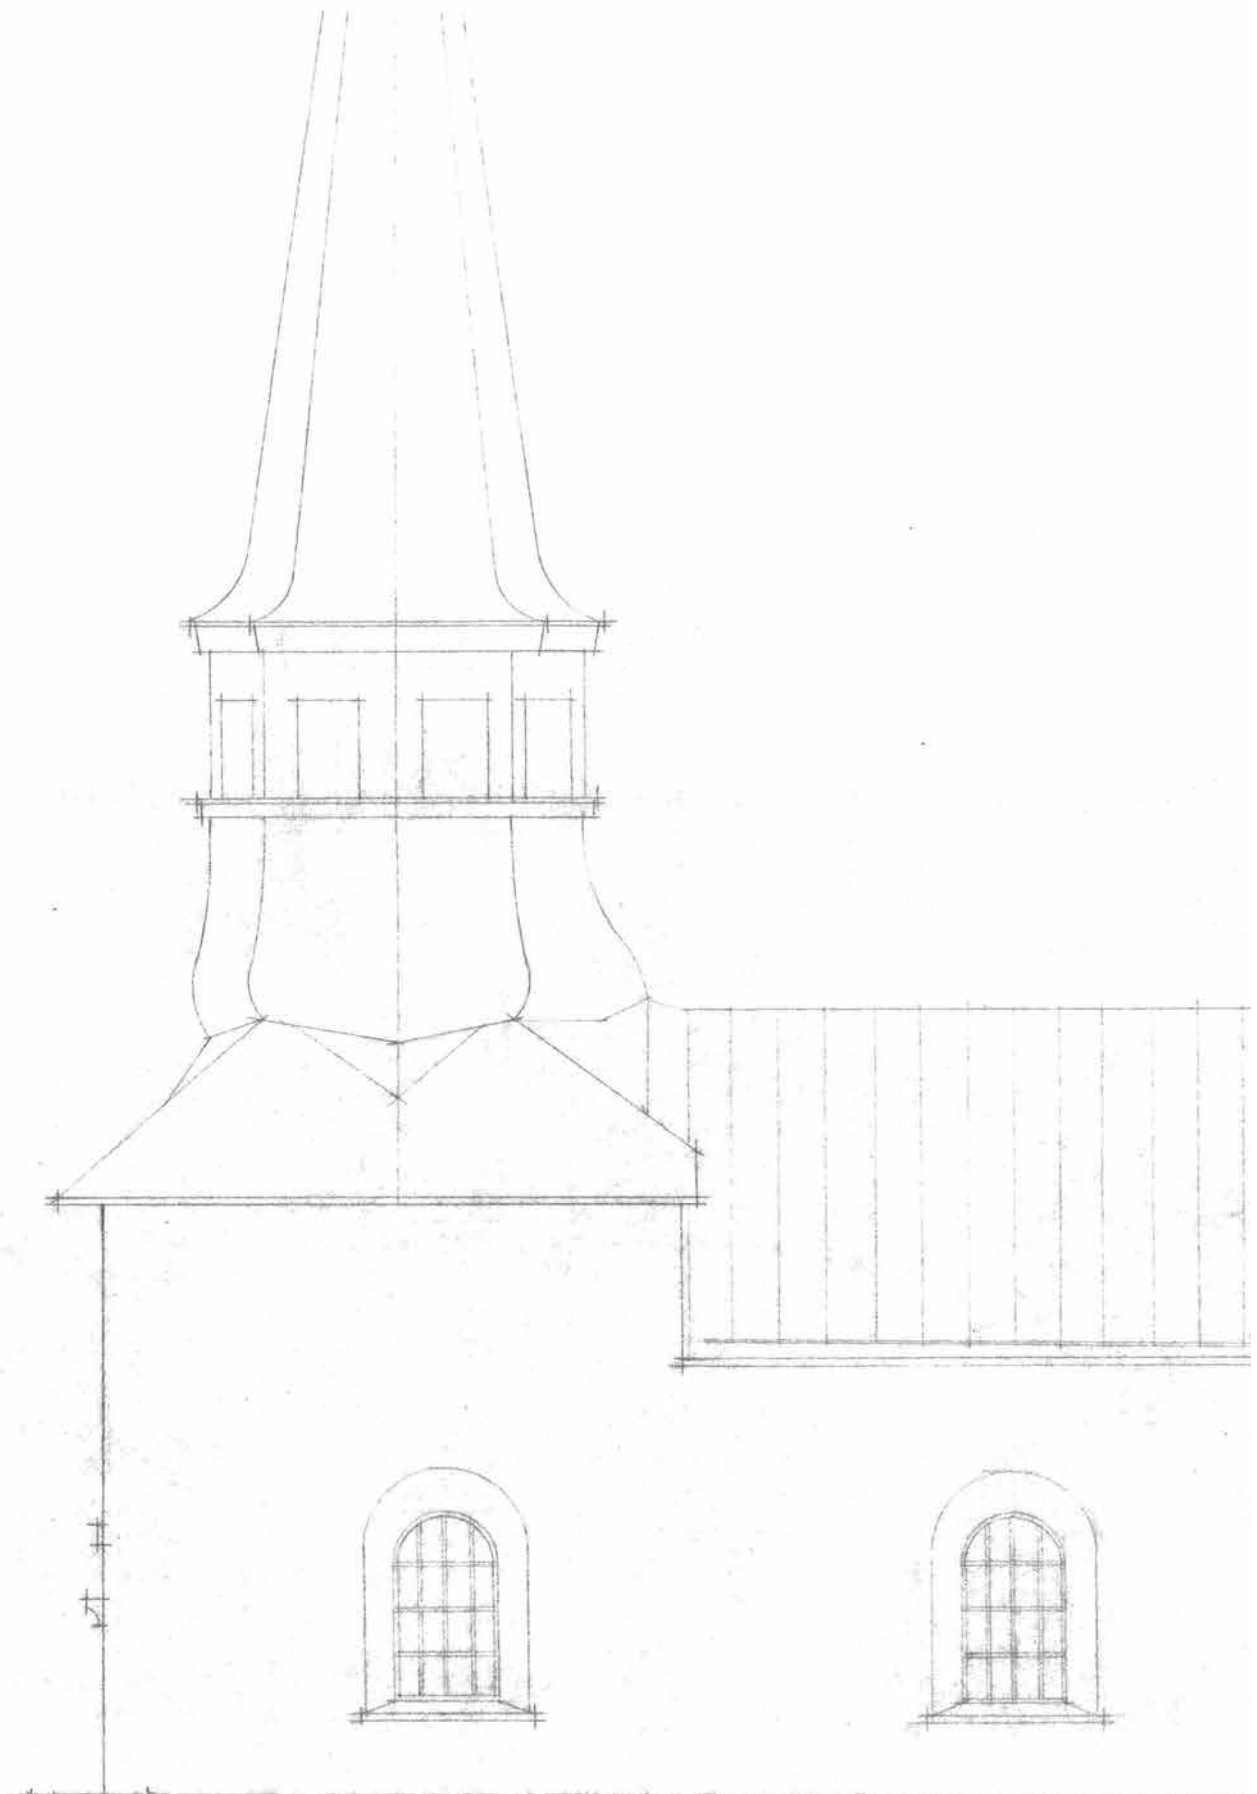
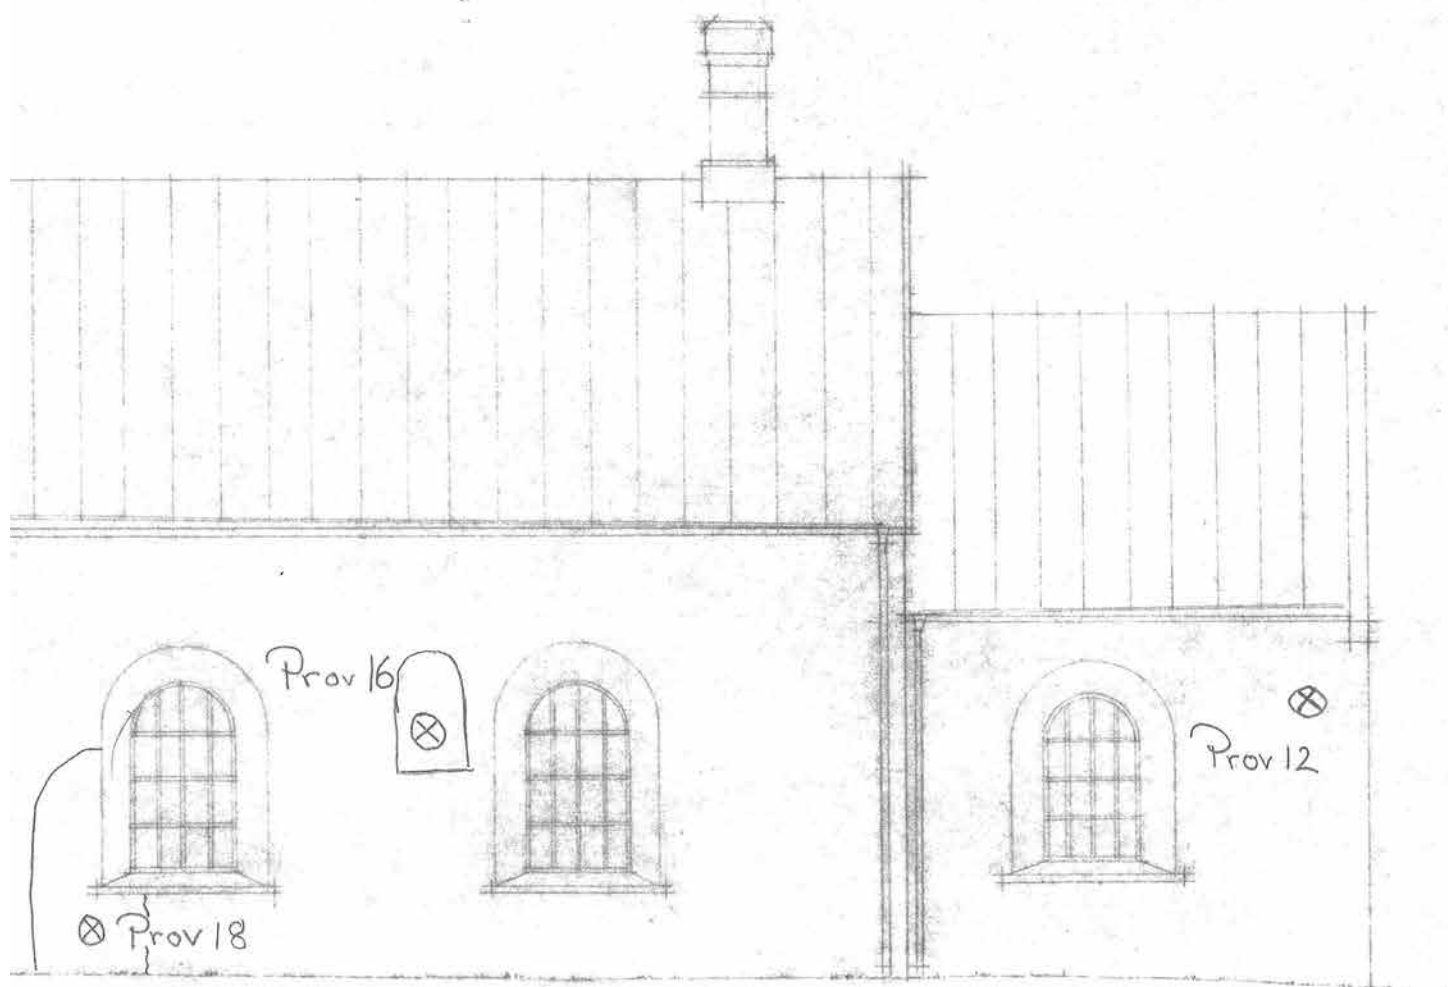
*Fogprov 12* är taget från korets södra fasad. Svagt gulvitt, torrt kalkbruk med magring på 6 mm storlek. Även större stenar av 10 mm:s storlek ingår i provet. Det förefaller som bruket i prov 11 och 12 är likartade. De kan därmed vara samtida.

*Fogprov 16* är taget från igensättning av romanskt fönster (vid fönster 3), i södra långhusfasaden. Ett gult, lerhaltigt kalkbruk med 2-3 mm stor ballast och i något fall mer än 5 mm stor. Mer inblandning av ljusare kalkbruk. Bruket är porösare än prov 15 och håller sämre ihop. Möjligen har de romanska fönstren satts igen ungefär samtidigt men inte med samma bruksblandning.

*Fogprov 18.* Kommer från sydportalens igensättning. Gulvitt, torrt kalkbruk med 2-5 mm stora gruskorn som ballast.

Fogprov 12, 16, 18
