# Söndrums kyrka

Halland, Söndrums socken, Söndrums kyrka

Uppdragsverksamheten, Halmstad 2018

Byggnadsdokumentation 1987

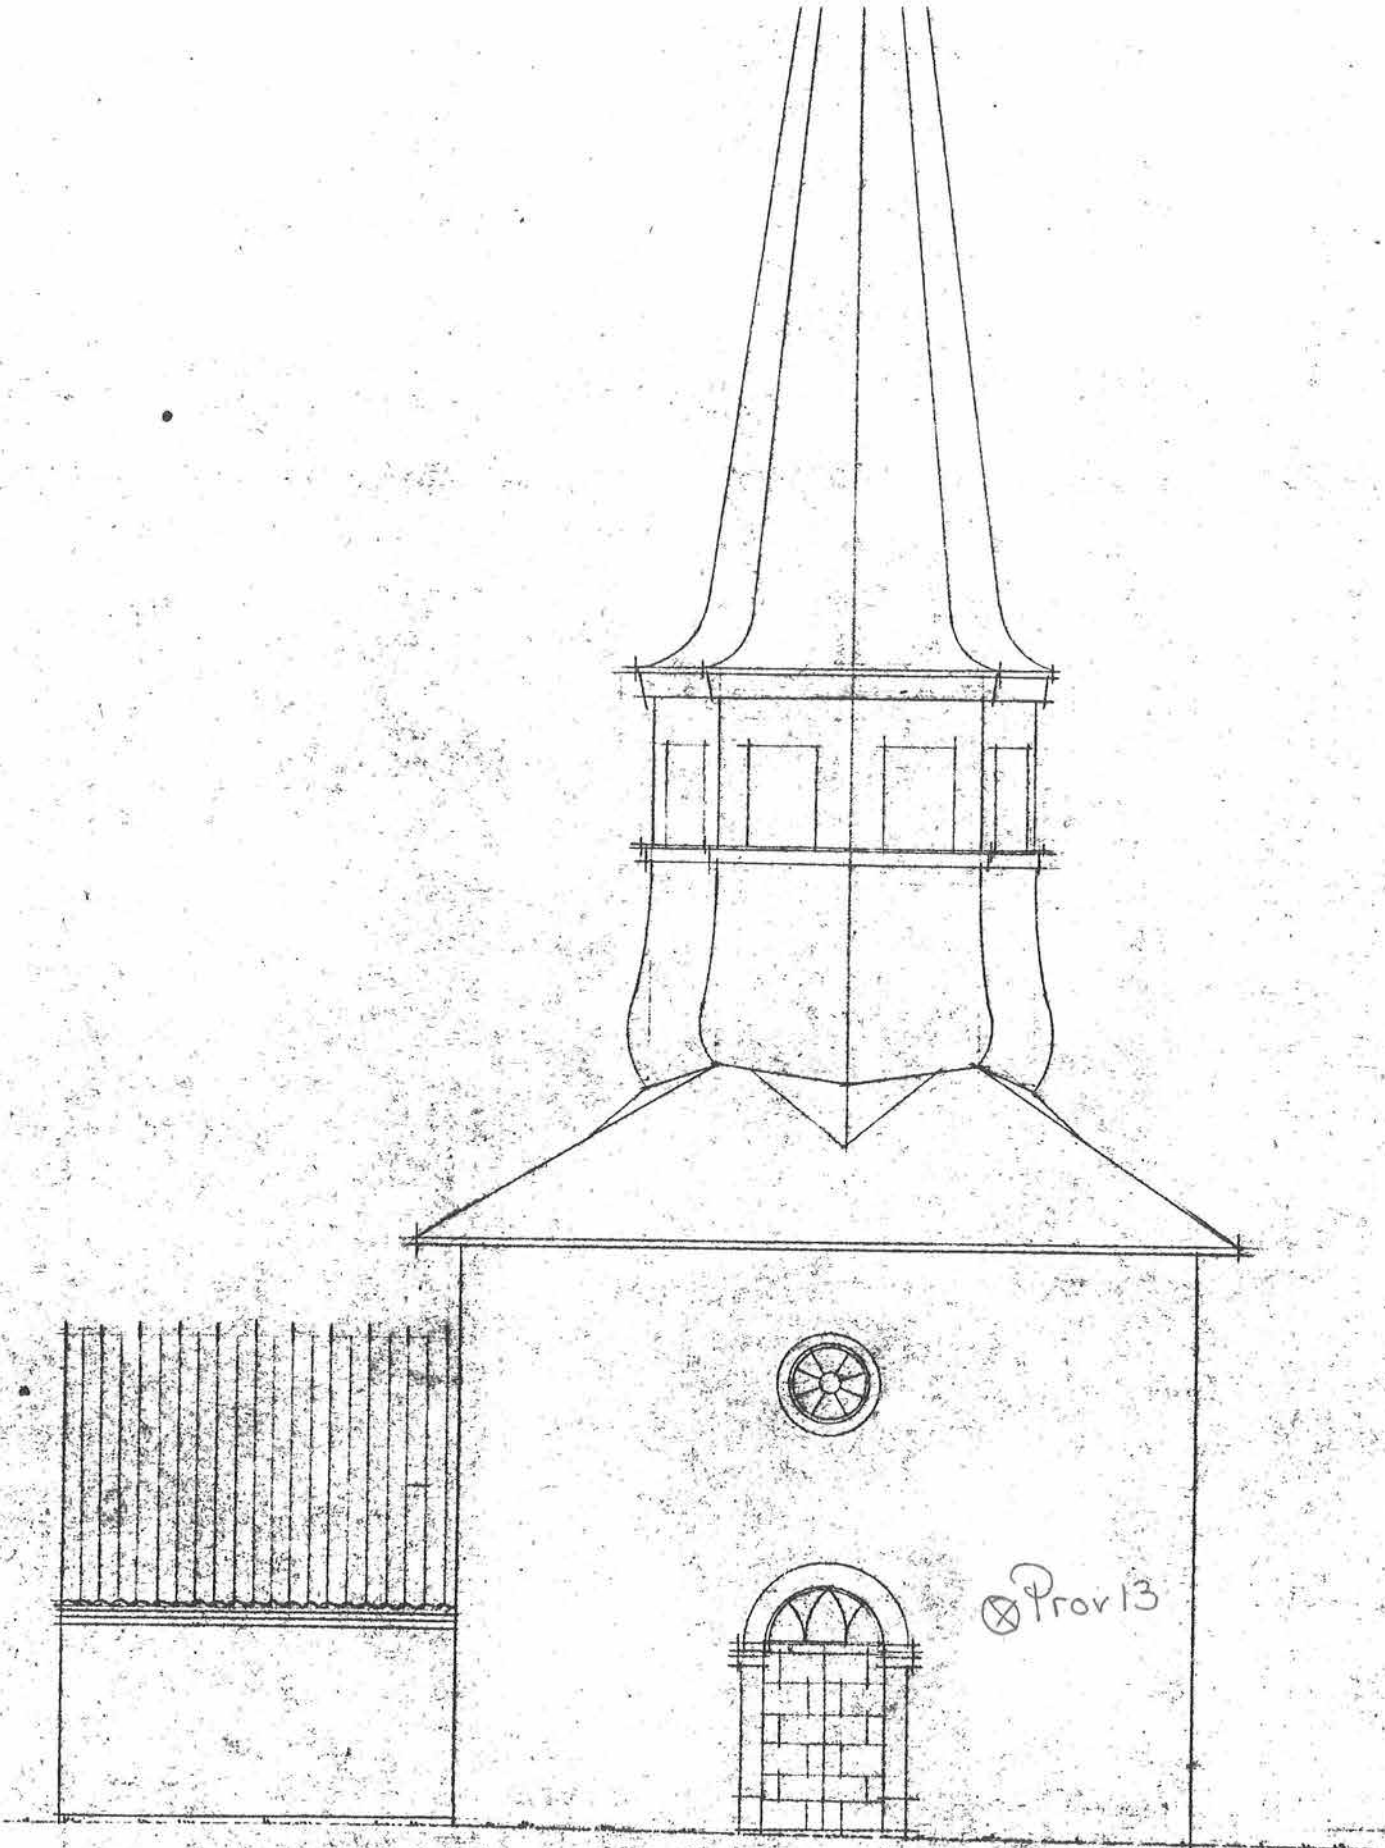
HMAK 4473:11

*Fogprov 13* är taget från tornets västfasad. Gult lerbruk med ballast av grus (2-3 mm). Det är torrt och pulverisera lätt.

Fogprov 13

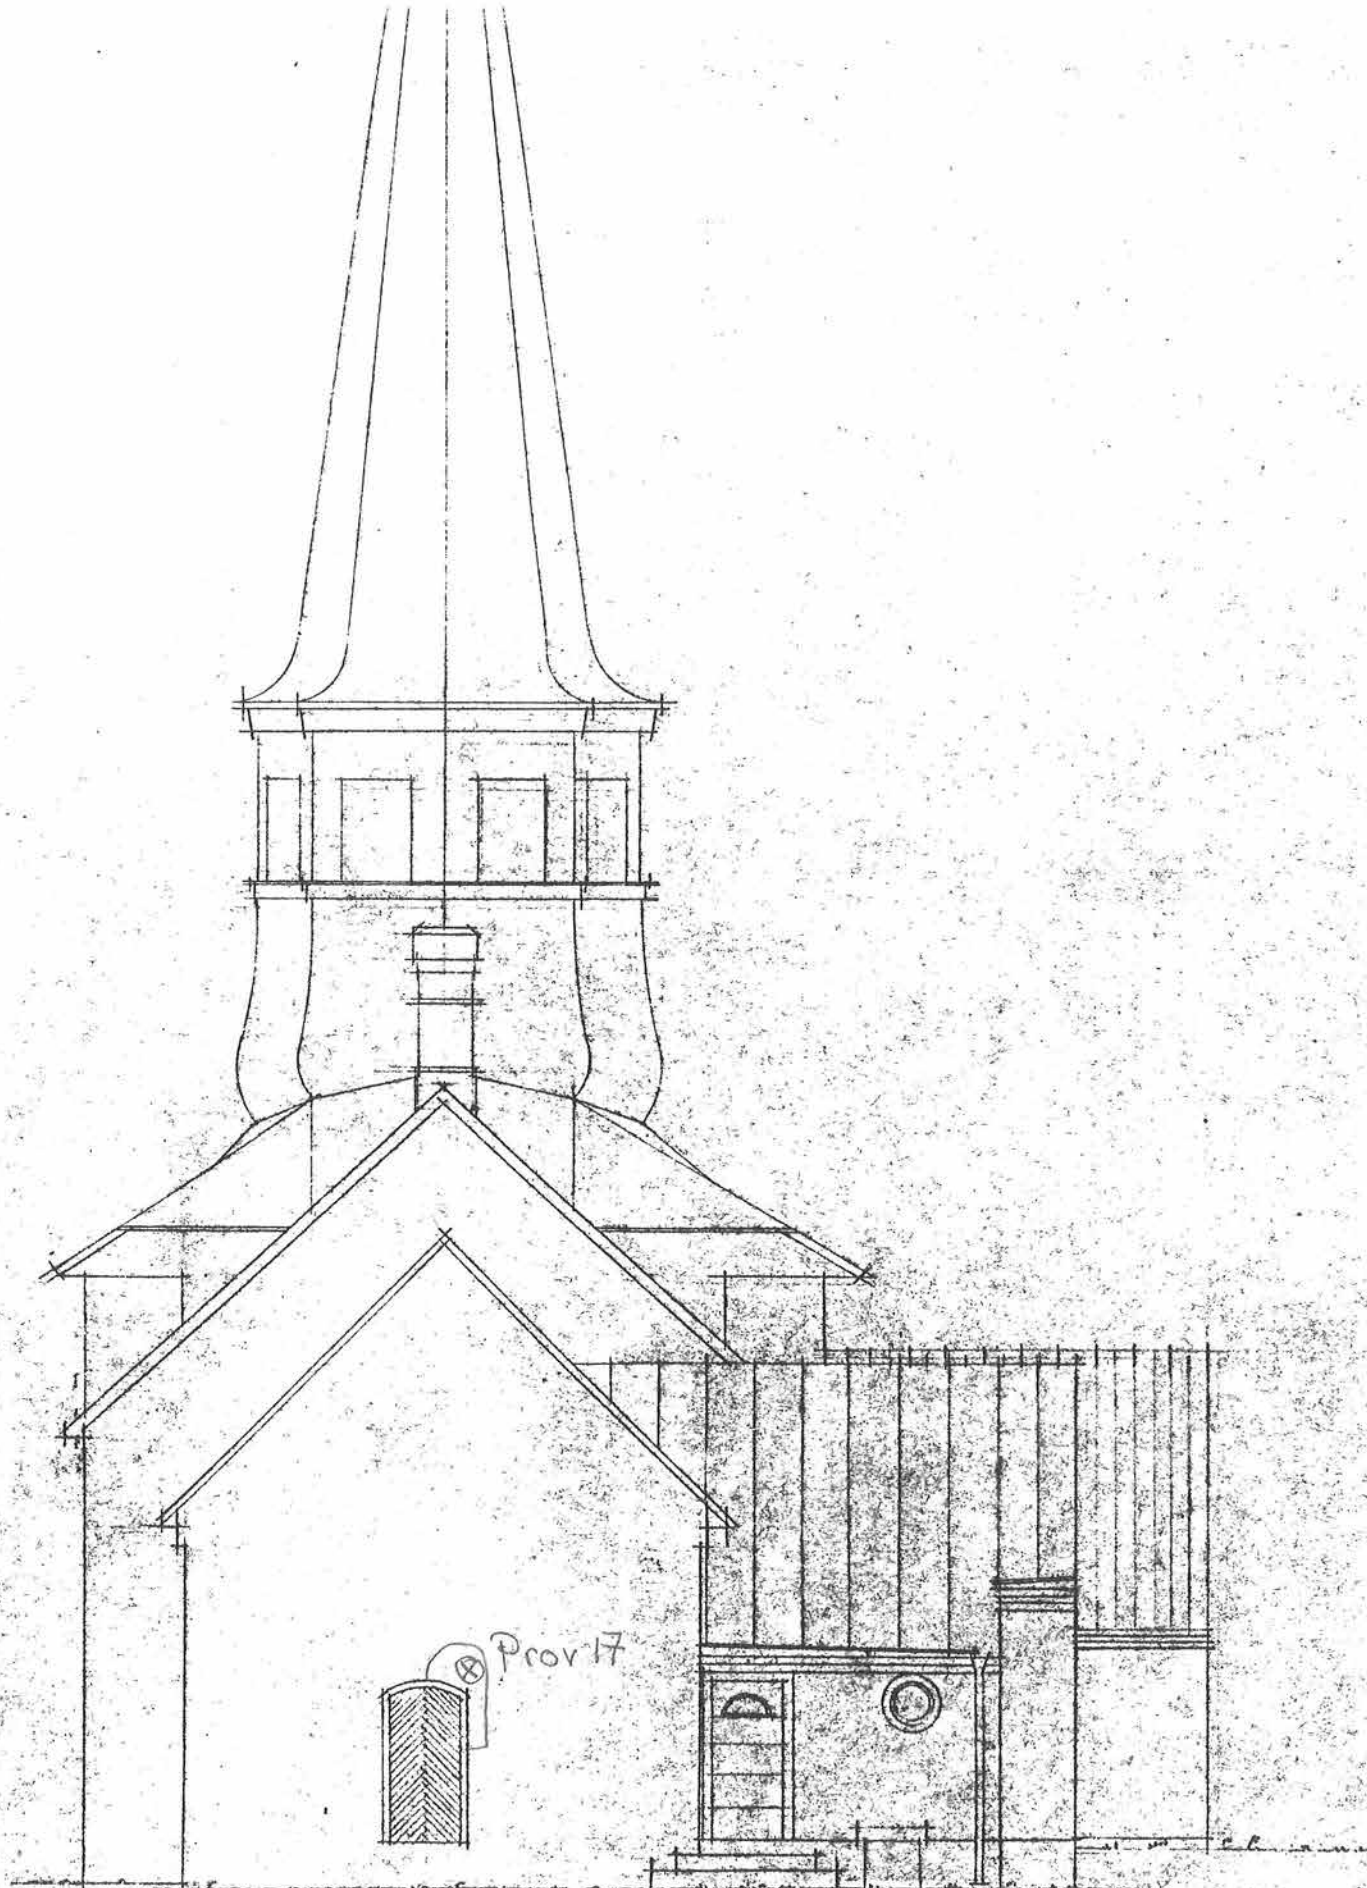
HMAK 4473 12 REV. 77,08,25

*Fogprov 17* är taget från korets östfasad. Igensatt fönster utmed fog mot norr. Vitt, torrt kalkbruk med finmagrad ballast.

Fogprov 17
