UNDERLAG OCH KONSEKVENSBESKRIVNING 2020

GRUNNARP 3:12

Halland, Varbergs kommun, Valinge socken, Grunnarp 3:12

KULTURMILJÖ HALLAND RAPPORT 2020:12

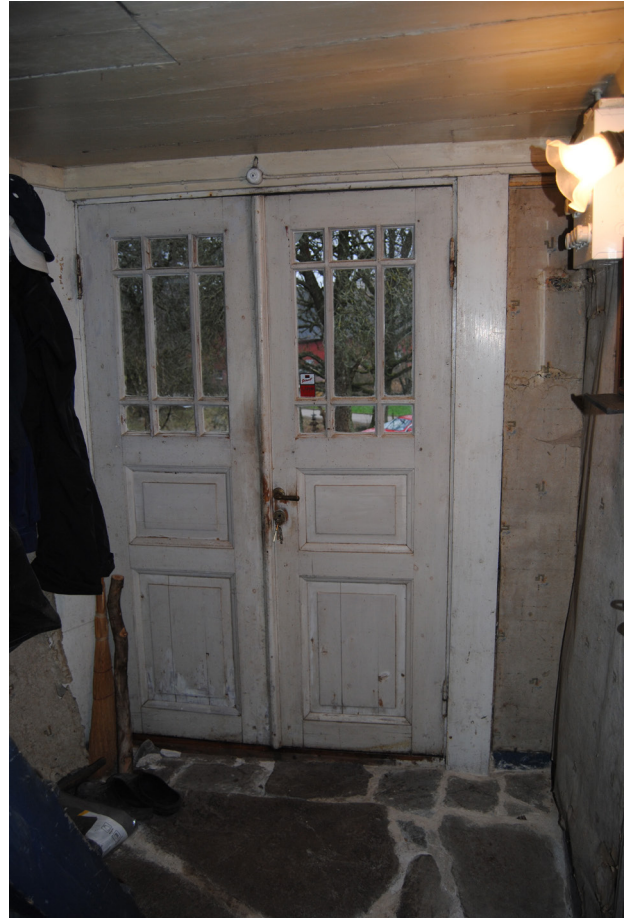
Förstugan har golv av naturstenshällar. Väggarna är pappspända och har tapetsrats med en grå tapet i art decomönster. Papp och tapet är i dåligt skick med revor och fläckar. Lister, foder, pardörr samt tak är målade i en bruten vit kulör. Färgen flagar idag på flera ställen. I förstugan finns en vindstrappa som är målad i en mörkt blå kulör.

Ovan: Förstugan är enkelt inredd med golv av sten-
hällar.

Befintlig papp rivs ned och ersätts med ny spännpapp. En referensyta av äldre papp och tapet sparas på utvald yta. Väggarna tapetseras därefter med papperstapet från Lim- och handtryck i mönstret Deco, se bilaga. Mot taklisten sätts en smal bård. Befintliga vita dörrar, dörrfoder och tak rengörs och målas om med linoljefärg i en bruten vit kulör likt befintlig NCS 1002-Y. Golvsockel samt trappa stryks med linoljefärg i en blå kulör likt befintlig NCS S 7020-R80B.

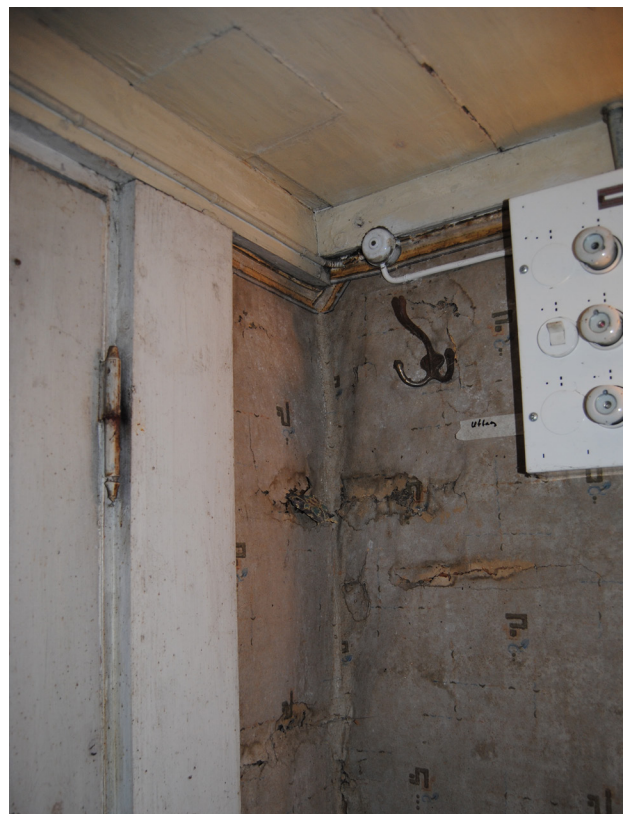
De befintliga tapeterna är troligtvis från runt 1920. Att ersätta dessa innebär att en viss del av autenticitetsvärdet går förlorat. Papperstapeter är ett ytskikt som slits och som av den orsaken kan behöva ersättas med jämna mellanrum. De många tapetlagrena i byggnaden visar på att man relativt ofta tapetserat rummen. Den befintliga tapeten mycket dåligt skick och mönstret är på vissa ställen inte urskiljbart. En tapetsering med papperstapet med mönster som är nytryckt enligt äldre förlaga bedöms därför som godtagbart ur kulturmiljösynpunkt.

Nedan: Detalj från förstugan. I hörnet syns skador på
tapeten.

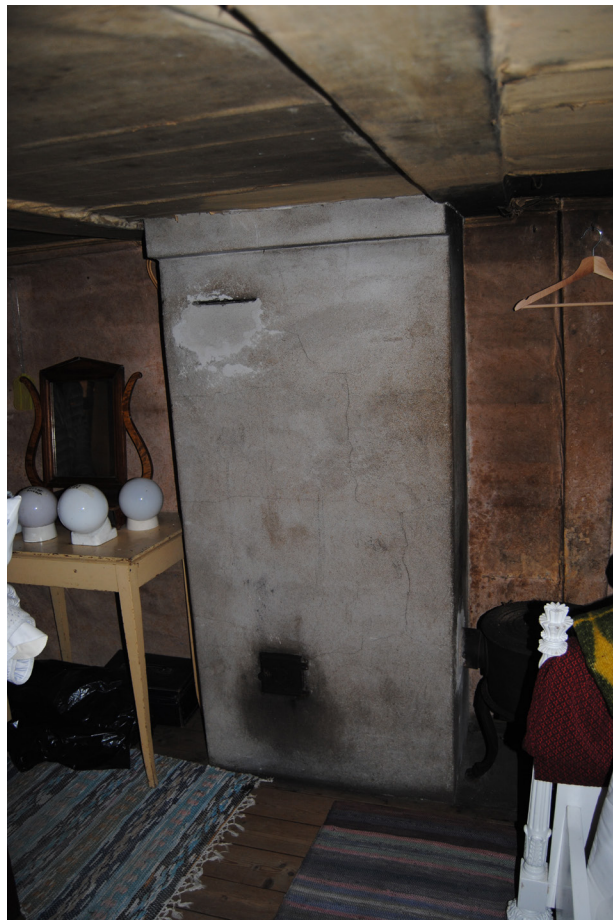
Ovan: Murstocken.

Väggarna samt garderobsdörren spänns om med ny papp och tapetseras därefter med papperstapet från lim- och handtryck i mönstret Gudmundstjärn grön/vit, se bilaga. Längs taket sätts en smal bård. Ett enkelt golvfoder med avfasad kant monteras och fästs med klippspik. Tak, golvfoder och fönsterfoder målas med linoljefärg i en bruten vit kulör, NCS S 1002-Y. Murstocken kalkas vit likt eldstaden i det intilliggande köket.

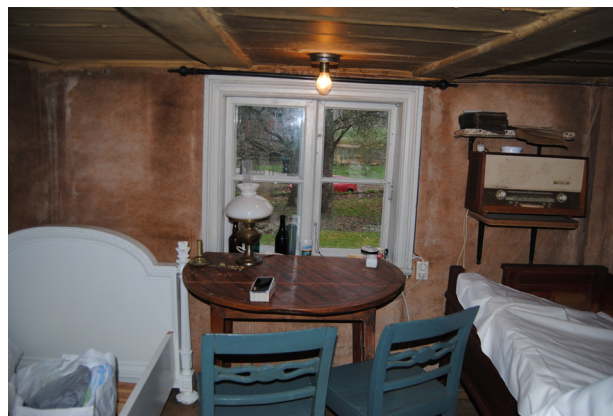
Kammaren är pappspänd och tapetserad med en tapet i ett strukturliknande mönster i en beige kulör, typisk för tiden runt 1930. Även taket är tapetserat, men tapetmönstret är idag svårt att urskilja. Längs väggens ovankant sitter en smal bård. Tapeten är kraftigt nedsotad och gulnad. Fönster och fönsterfoder är målade i samma brutna vita kulör som i hallen. Golvfoder saknas. Mot ena väggen finns en putsad murstock som inte avfärgats. I vissa delar av rummet syns sättningar i väggkonstruktionen.

Tapeten har så stora skador att den inte bedöms möjlig att restaurera. Den kraftiga nedsmutsningen gör att mönstret inte går att urskilja. Omtapetsering bedöms därför som motiverad ur kulturmiljösynpunkt. Förändringar gentemot befintligt utseende består främst i målning av taket, kalkning av murstocken samt tillkommande golvfoder. Samtliga av dessa inslag förekommer i andra rum i byggnaden och bedöms inte påverka byggnadens kulturhistoriska värde i negativ riktning.

Nedan: Kammarens nordvästra vägg. Här syns tapeterna som idag är kraftigt nedsmutsade.

Pappen rivs ned för att inspektera eventuella underliggande skador. En referensyta av äldre tapetlager sparas. Eventuella skador i konstruktionen åtgärdas om detta krävs. Springor tätas med lindrev samt på vissa ställen lerklining.

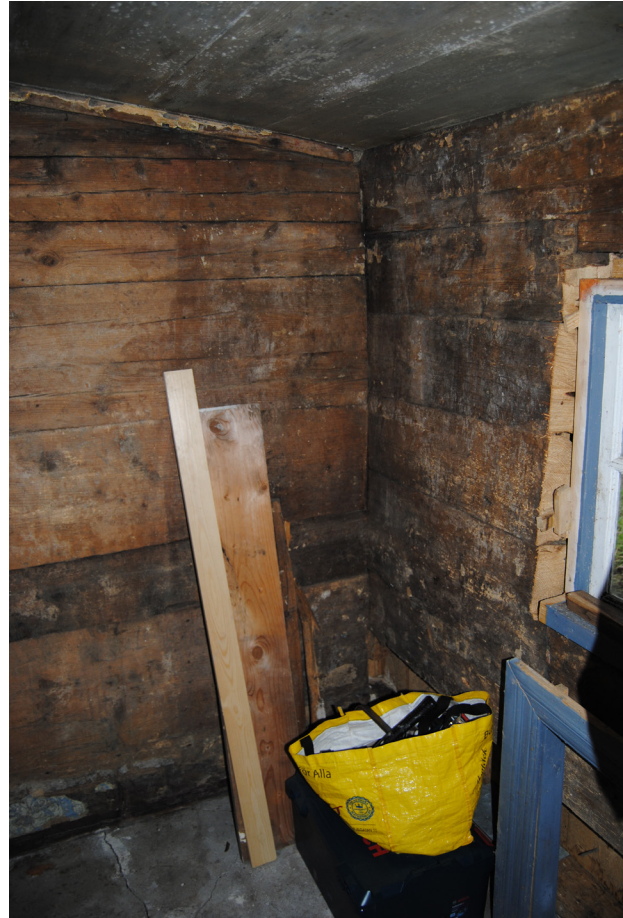
Det före detta skafferiet är idag tomt och väggarnas timmerkonstruktion är synlig. Golvet består av en gjuten betongplatta på mark och i taket sitter hyvlade linoljefärgsmålade brädor.

Eftersom rummet saknar inredning bedöms det inte ha några betydande kulturhistoriska värden. Installation av köksutrustning bedöms därför inte påverka byggnadsminnet negativt. Detta är ett lämpligt alternativ för att undvika ombyggnad av det befintliga äldre köket. Det linoljefärgsmålade taket föreslås behållas vilket är positivt ur kulturmiljösynpunkt.

Ovan: Det före detta skafferiet. Det enda kvarvarande äldre yttskiktet består i de hyvlade takbrädorna.

Skafferiet inreds till pentry, med syfte att få in moderna köksfunktioner utan att påverka det ursprungliga köket. Betongplattan bilas bort och ersätts med stenhällar likt köket och förstugan. Väggarna kläs med pärlspont som målas i en ljus ockrakulör NCS S 2020-Y20R, likt de snickerier som finns i bostadsrummet i ekonomibygnaden. Taket rengörs, skrapas och målas i linoljefärg i en bruten vit kulör NCS S 1002-Y. Denna kulör används även till golv- och fönsterfoder.

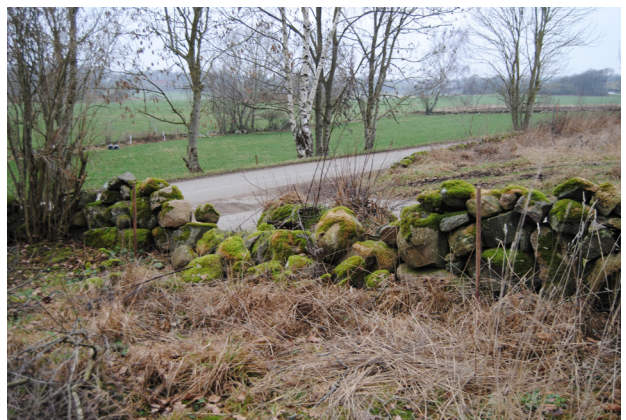
I tomtens nordvästra del har stenmuren rasat samman. Här tas en ny grindöppning upp på 1+3 meter som möjliggör infart till gården. Grinden utförs i trä som stryks med tjära, se bilagd ritning.

Nedan: Tänkt placering för ny grindöppning. På detta ställe har stenmuren rasat samman sedan tidigare.
