# STRÖMMA KVARN

## Förbättrad fiskvandring

Hallands län, Tvååkers Socken, Strömma kvarn 9:1

RAPPORT KULTURMILJÖ HALLAND 2021:84

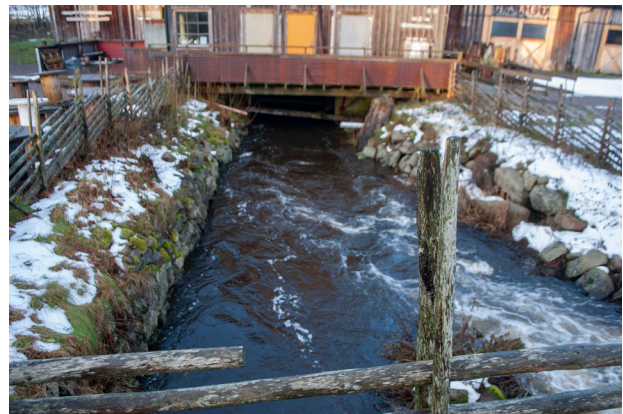
Precis innan kvarnhuset delas ån i två delar. Troligen kan området precis innan kvarnen liknas vid en damm, vilket idag inte är visuellt tydligt. En stenmurskantad fåra leder in under kvarnhuset i ett fall som drev kvarnens turbin. Ett andra flöde rinner i en fåra precis norr om kvarnen, även här i ett fall. Det finns rester av en dammlucka i trä som kunde öppnas och leda vattnet till den norra åfåran, i ett flodutskov. Dammluckan är idag delvis raserad och resterna är rötskadade och dess funktion är inte längre tydligt avläsbar. Innan, under och strax förbi kvarnen är åkanterna stabiliserade av kallmurade stenmurar. Stenmurarna är i varierat skick och det finns en del växtlighet såsom buskar och även en stubbe efter ett större träd, vilka bidragit till skador på murverken.

Vattendraget är kantat av stenmurar både en bit uppströms och nedströms kvarnhuset. I bakgrunden skymtar den lilla träbron som leder över vattendraget intill ekonomibyggnaderna på gården.

All växtlighet tas bort från stenmurarna och dessa repareras och förstärks.

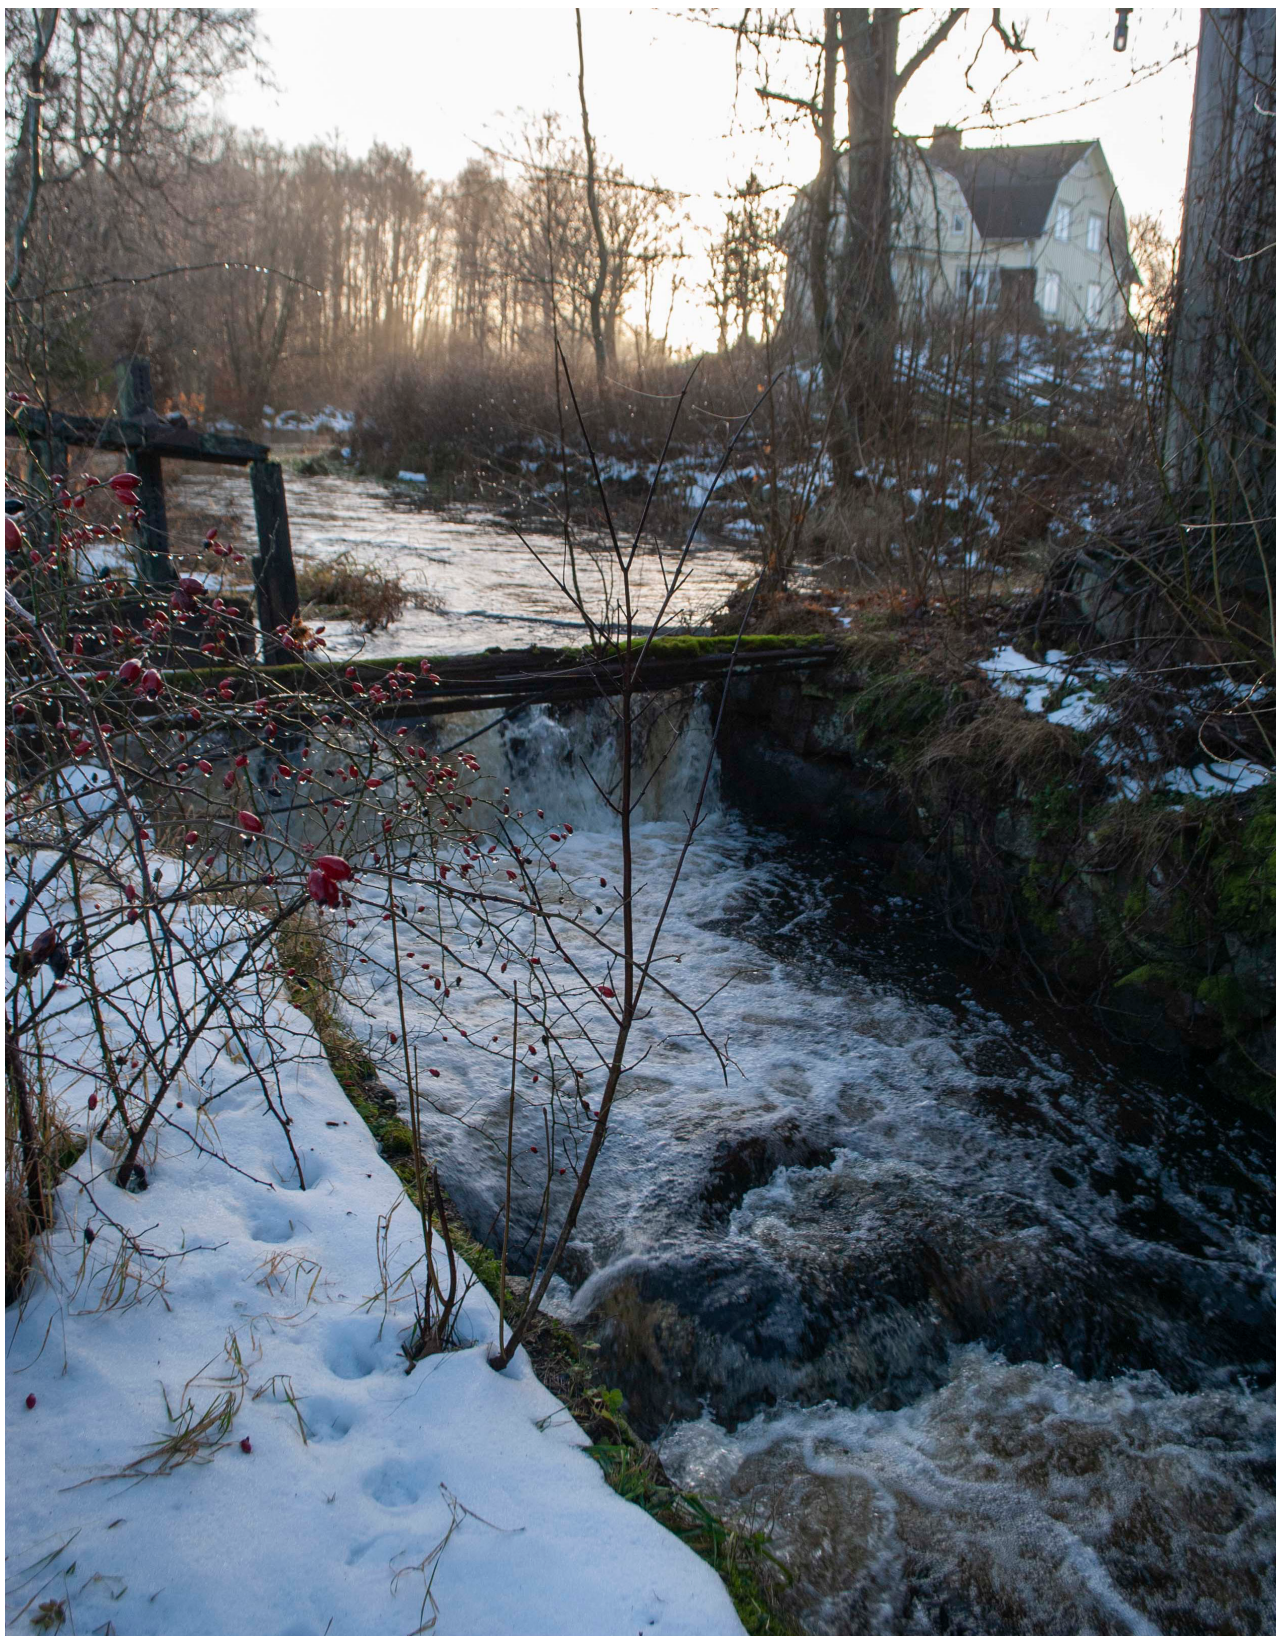
Den norra rännan förbi kvarnen med stenskodda kanter. Till vänster skimtar det som är kvar av dammluckan.

- Dammluckan med gåt och fästen är en viktig del för förståelsen av hur vattenkraft utnyttjats för att driva en kvarn. Dock är fördämningen redan så skadad att de rester som finns idag inte bidrar på något tydligt avläsbart sätt till den förståelsen. Den har heller ingen funktion längre.

Åtgärdsförslaget innebär att en fiskväg skapas i den norra åfåran intill kvarnen. Betongplattan i den norra rännan, vilken dammluckor och gåtar är grundat på, rivs delvis för att skapa en lutning. Denna betongplatta har idag en dämmande effekt på vattenflödet uppströms då den utgör den högsta bottenpunkten i detta avsnitt av ån. Efter sänkning bedöms stabiliteten och vid behov stödgjuts sidorna.

Även dammluckan och gåtarna tas bort. Botten ovanför betongplattan jämnas ut så att det bildas en lutning på ca 2 %. Natursten läggs ut på botten.
