## Rudan 3

### Antikvarisk förundersökning

## RAPPORT

Rudan 3, Östra förstaden, Halmstads kommun

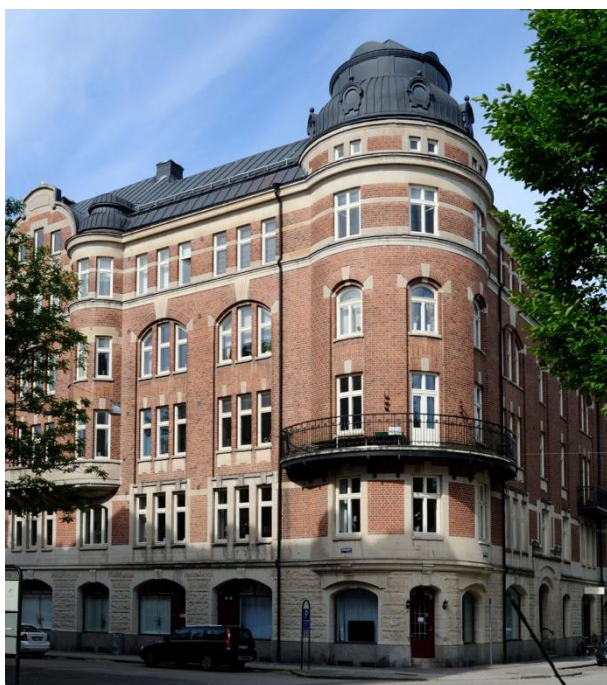
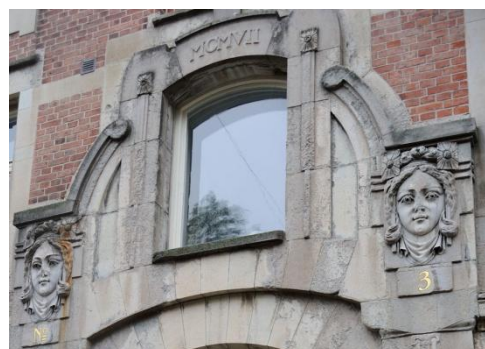
*Den mycket välbevarade gatufasaden har många fina detaljer. Tyvärr har utsmyckningarna i kalksandsten delvis brutits ned av luftföroreningarna.*

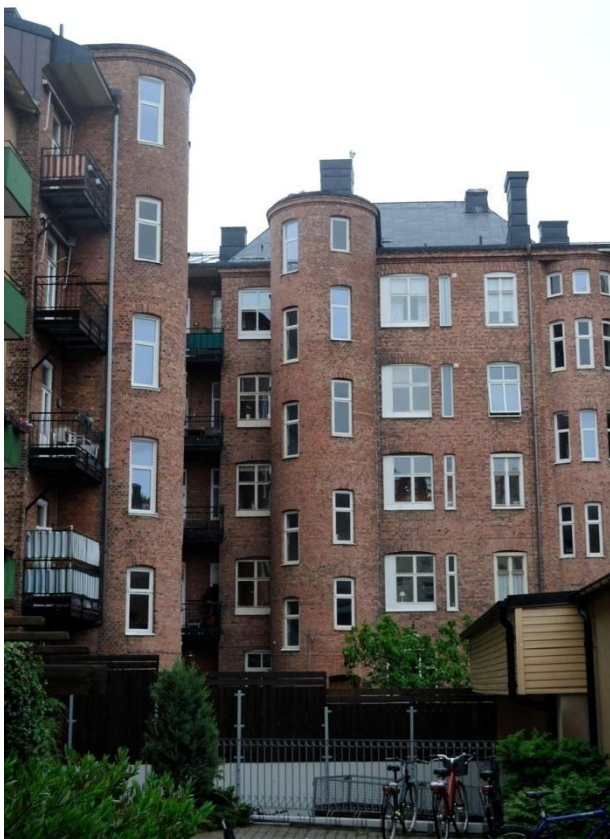
*Gårdsfasaden karakteriseras bl a av de rundade trapphusen. De två till vänster består av enklare kökstrappor medan det till höger är huvudtrapphuset med ingång från Kungsgatan. Notera det högresta valmade takpartiet i mitten. De olika skorstenarna är ett annat framträdande inslag mot gården.*

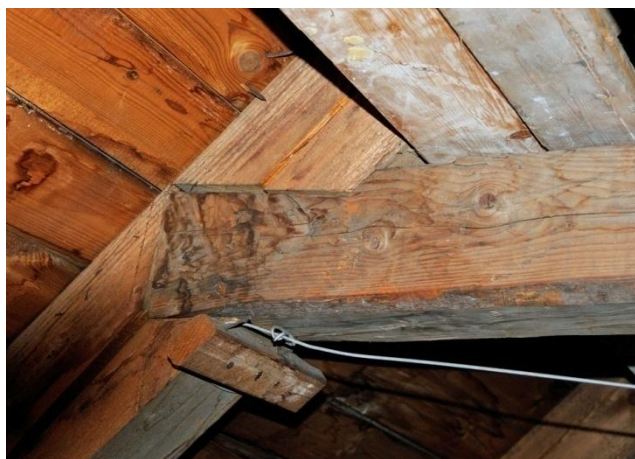
*Detalj av takstol på Rudan 3. Bladning med halv laxstjärt.*

Den huvudsakliga takstolskonstruktionen är en variant av en s.k. svensk takstol. (se bild) Takstolen stöds av men är inte förenad med bjälklaget. Den vilar på yttermuren samt på lig-gande bjälkar (remstycken) vid golvet. Hörnkupolen är konstruerat enligt principen genomgående s.k. hjärtstock, stabiliserad med stödben i hela sin höjd. Båda konstruktionerna består genomgående av bilade träbjälkar (gran eller fur) som fogats samman med bladning eller med tapp samt smidd spik. Vindsbjälklaget är täckt av enkelt brädgolv.

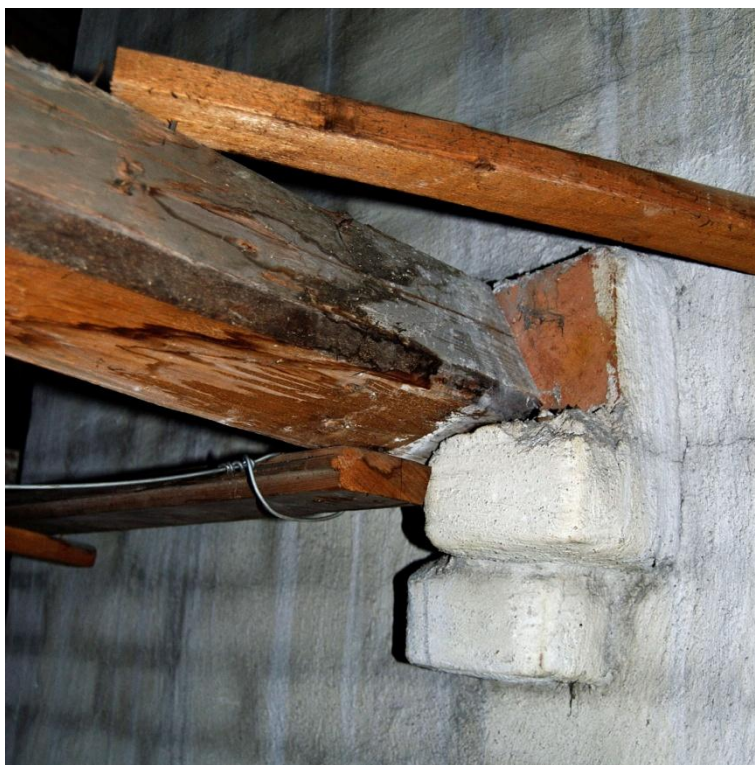
*Bjälkupplag på murstock. Bjälken har torkat och kommit ur läge.*

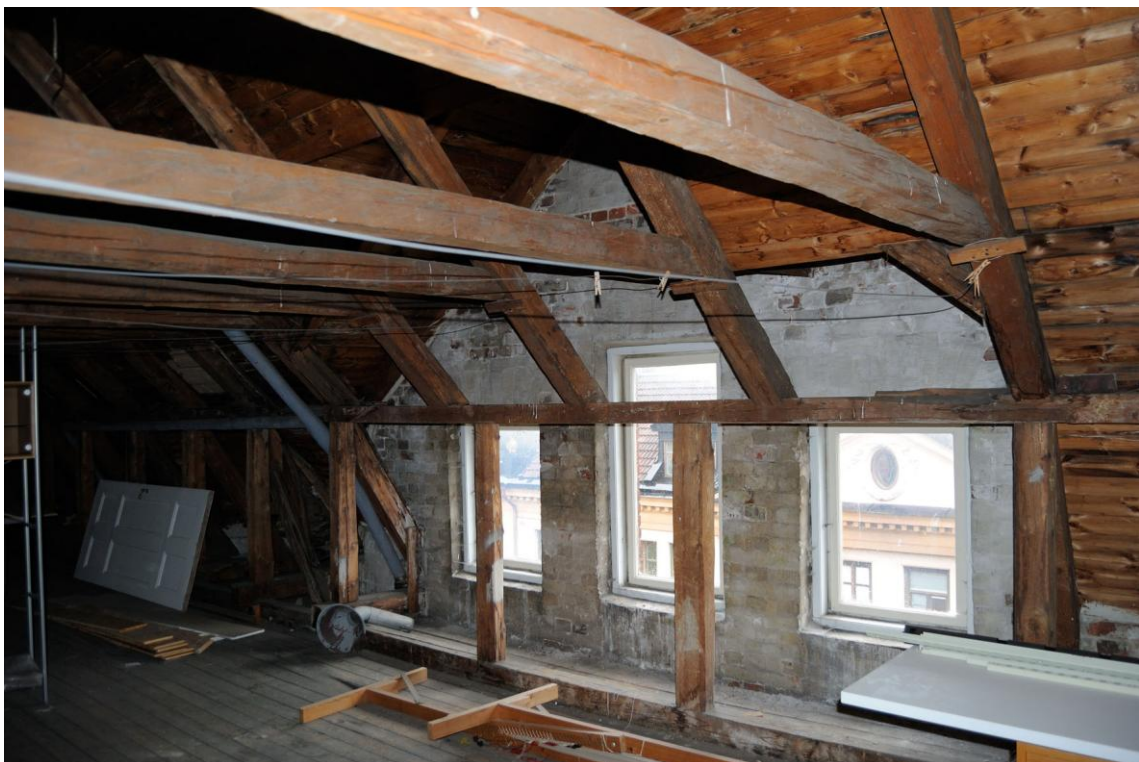
*Vindsfönstren i frontespisen mot Kungsgatan skapar vackert ljus.*

Vinden nås via trapphuset mot gården. Vinden består av öppna utrymmen och av vindsförråd. Takhöjden varierar då takvinkeln är brantare mot gatan än in mot gården. Taket är även något brutet mot gatan. Ett högre, utvändigt valmat, takparti skapar större volym i mitten av vinden. De tre fönstren i frontespisen mot Kungsgatan ger här dagsljus.

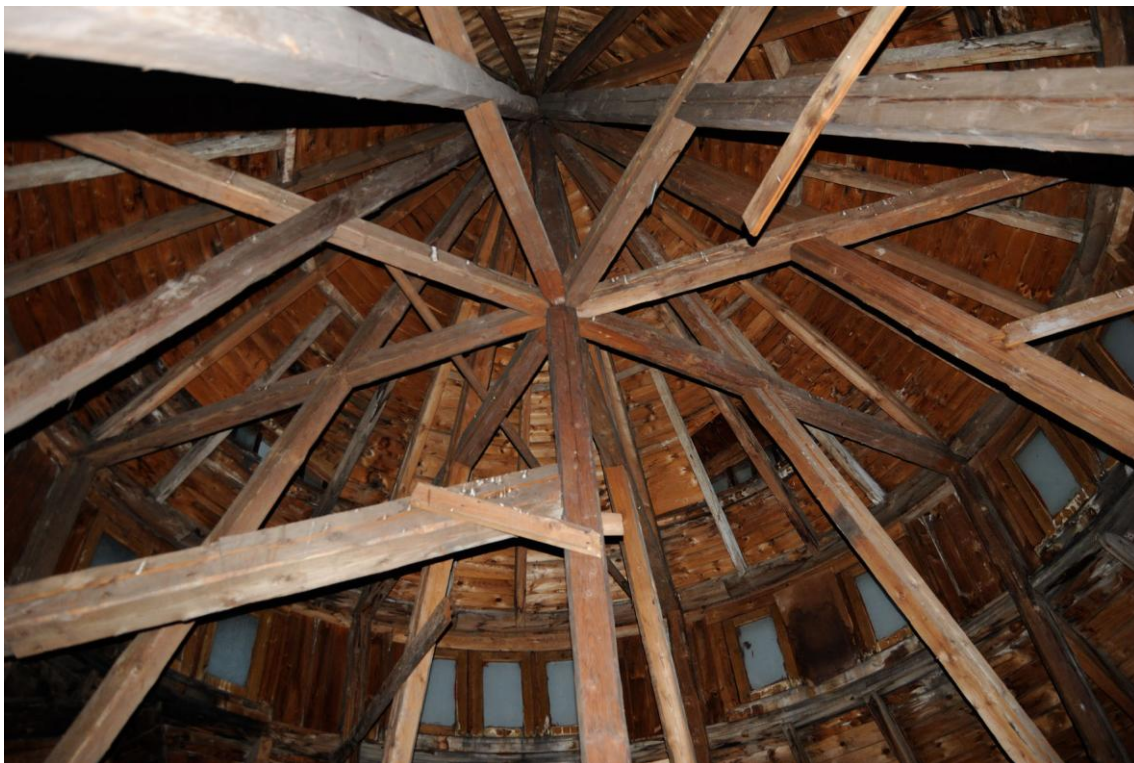
*Den bärande stommen i kupolkonstruktionen är ett intrikat system, helt i trä.*

Åtgärden innebär vissa ingrepp i takstommen, bl a måste hanbjälkar flyttas. Vindsutrymmet förändras visuellt och funktionellt. Den ändrade användningen innebär även nya klimatomständigheter och byggnadstekniska förutsättningar. Vindens egenskaper och karaktär kan utnyttjas för boende, vilket är positivt. Att ursprungliga delar av konstruktionen blir synliga har ett mervärde. T ex bör det runda kupolrummet med dess träkonstruktion kunna bli ett spektakulärt tillskott.

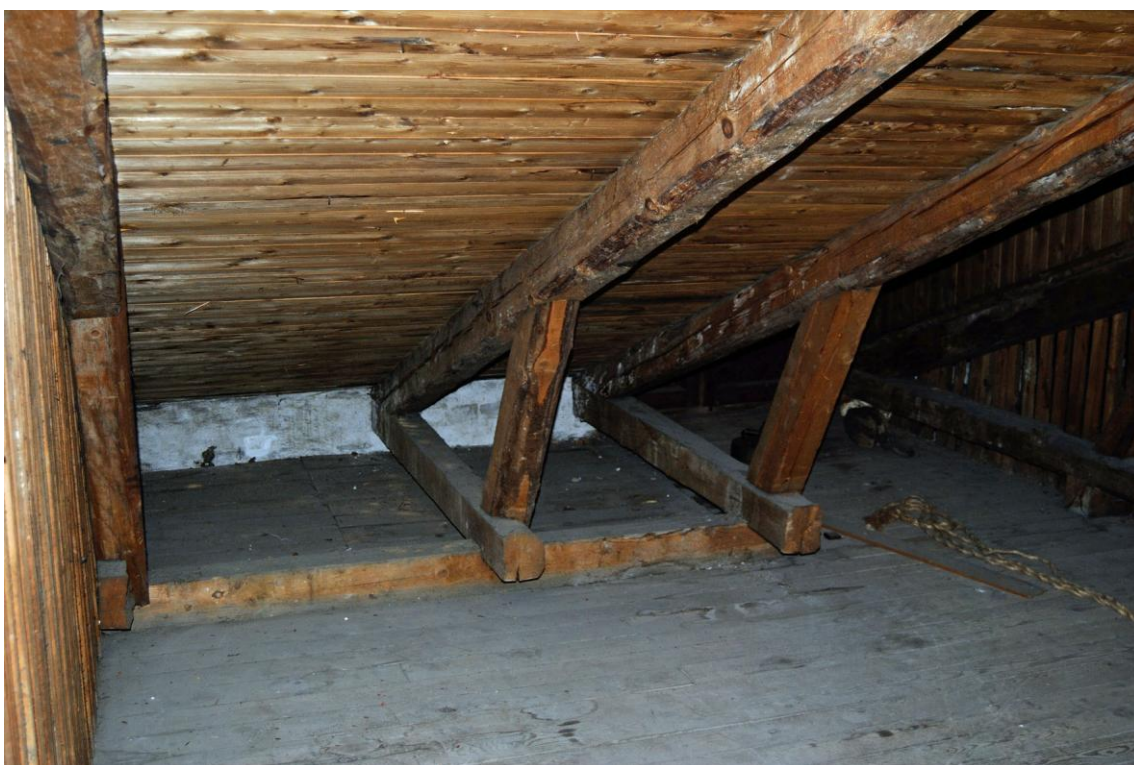
*Den lägre takdelen mot gården kommer även fortsättningsvis delvis att utnyttjas som för-  
råd.*

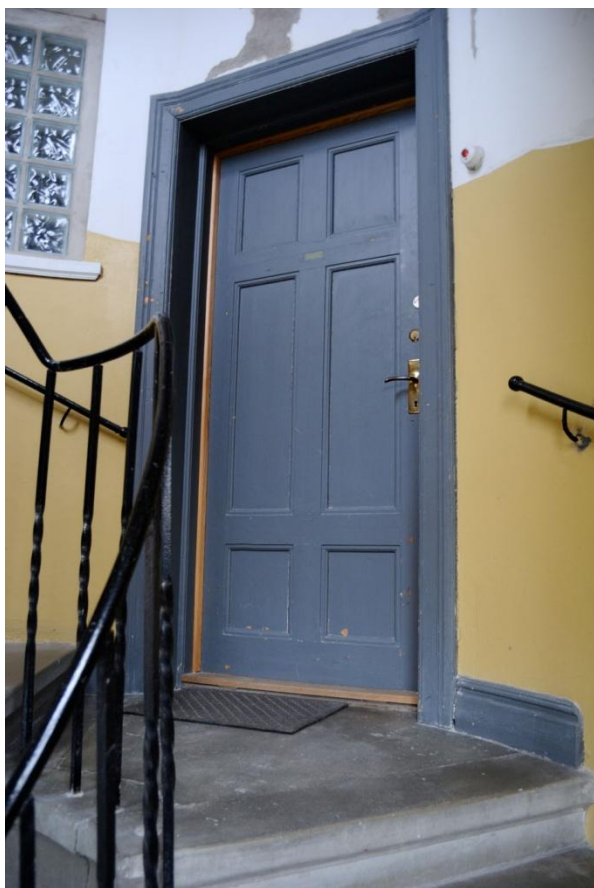
*Entrédörrarna i gårdstrapphusen är ursprungliga.*
