# SOCIETETSPARKEN

Kulturhistoriskt värde och bevarande

## KULTURHISTORISK UTREDNING

Societetsparken, Getakärr 3:60, Varbergs stad och kommun

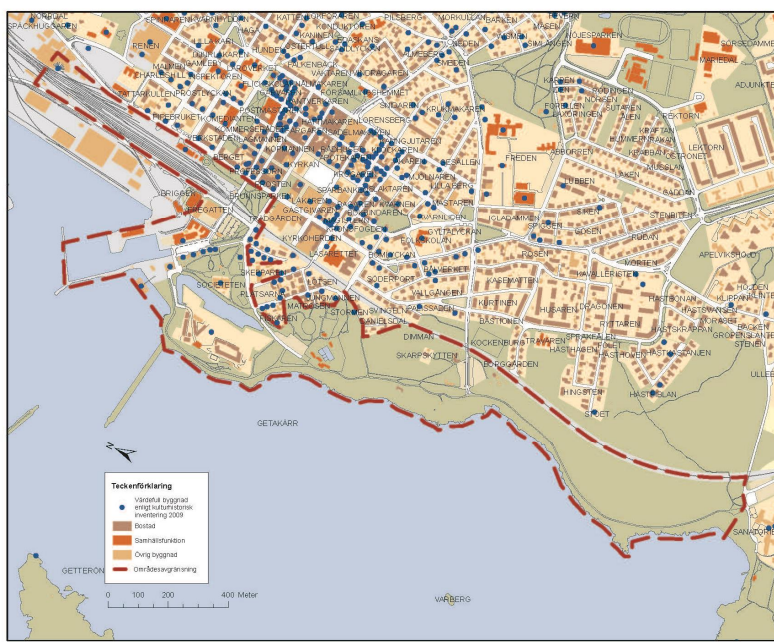
Avgränsningarna för kulturmiljön *Kommunikation och badliv*. De blå prickarna anger kulturhistoriskt värdefull byggnad enligt inventering av kulturhistoriskt värdefulla byggnader i Varbergs kommun, 2009.

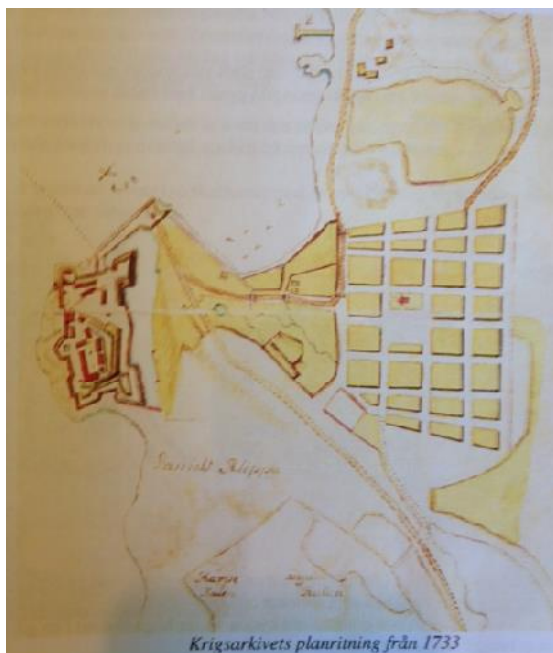
Staden så som den anlades efter strikt 1600-talsanda, med rutnät. En bäck rann ned från staden (Bäckgatan söder om torget) ned till en damm i nuvarande societetsparen. En viktig väg, Kungsvägen, kom till staden söderifrån, delade sig i en väg genom staden (dagens Kungsgatan, tidigare benämnd Storgatan) och en ned till hamnen, genom dagens parkområde.

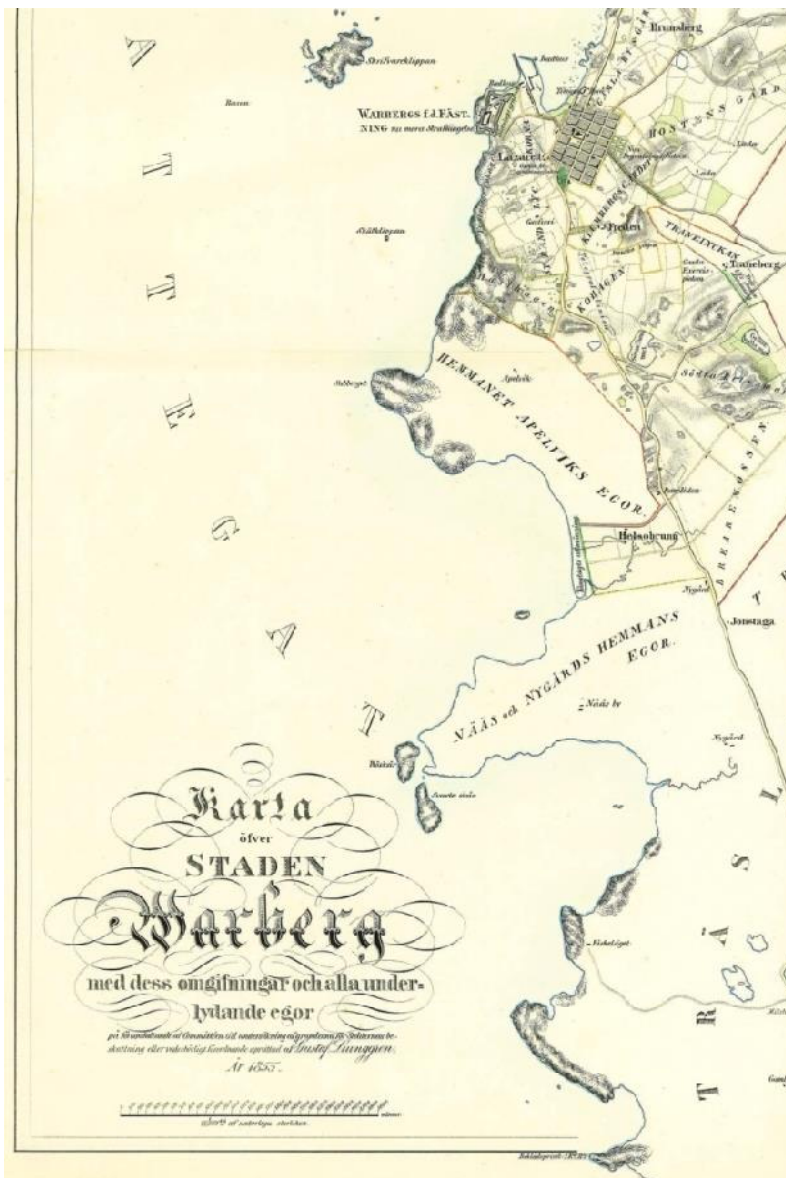
Kartan från 1855 visar var Svartekällan **ðHelsobrunnð**, låg i förhållande till staden, Kulturmiljö Hallands arkiv.

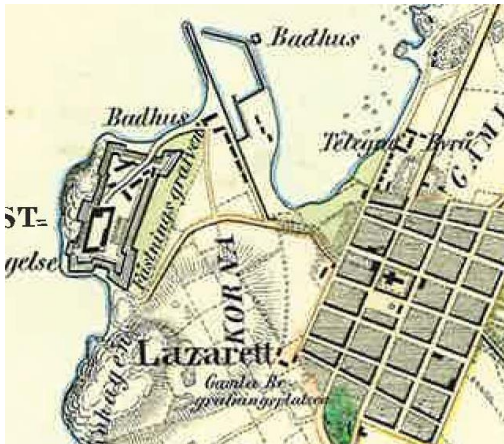
Utsnitt ur karta från 1855, offentliga byggnader tycks var svartmarkerade, bl.a. Brunnshuset i Brunnsparken väster om kyrkan och Perssonska trädgården, Kulturmiljö Hallands arkiv

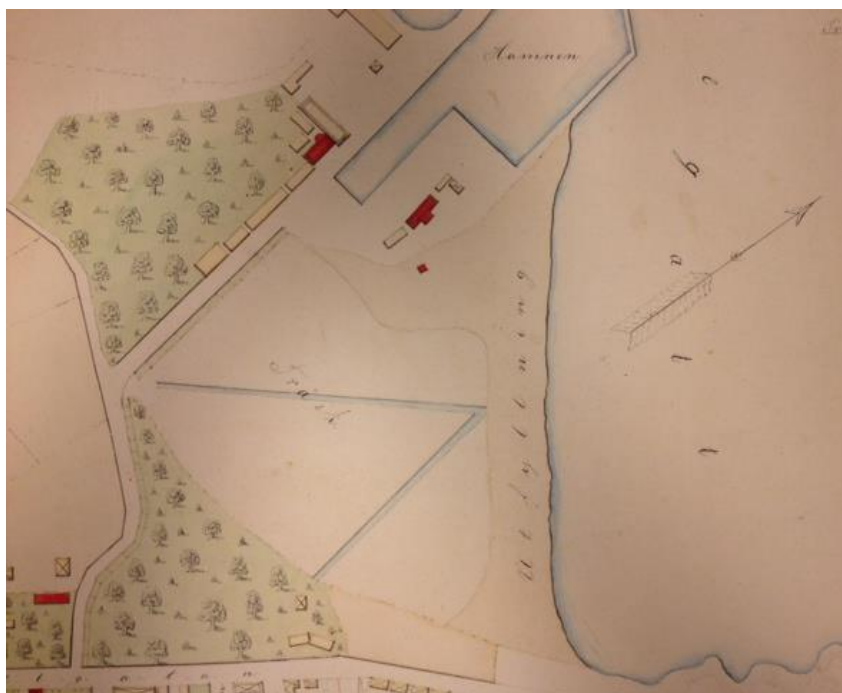
*Plan af Staden Warberg och dess byggnader, 1875, visar en obebyggd park förutom raden av hamnmagasinet, men dock en grönyta, mindre än senare tiders park. Inga gångar redovisas på denna karta. Sydvästra hörnet tycks inte ha hört till parkområdet. Precis norr om parken, på andra sidan det som idag kallas Sjöallén låg ett träsk som enligt en tidsskildring stank av tång och sopor. Träsket fylldes ut i samband med järnvägen anlades, karta Lantmäteriet Foto: Britt-Marie Lennartsson*

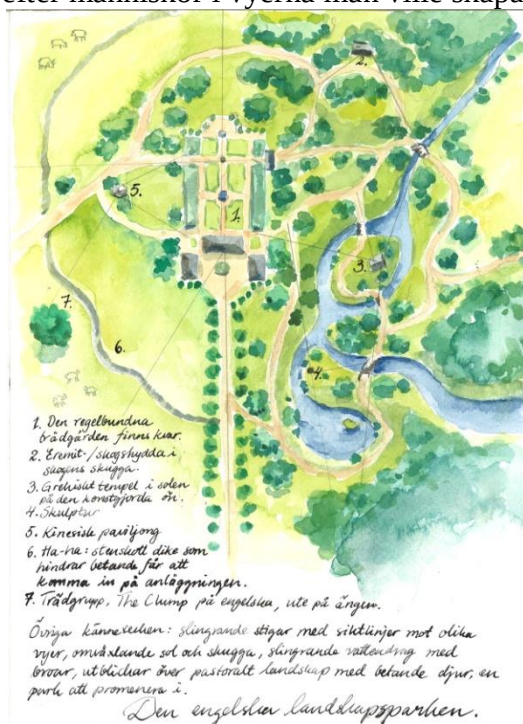
*Illustration över hur en engelsk landskapspark kunde se ut, i anslutning till en bostad, Britt-Marie Winberg, 2001*

Den engelska parken, även kallad landskapsstilen, uppstod i England på 1700-talet som reaktion mot den regelbundna franska stilen, barockparken med hårt tuktad växtlighet och fyrkantiga former. Den engelska parken har lummig grönska och mjukare och mer naturliga former. Råta linjer skulle undvikas, vägarna dras i mjuka bukter som motiveras av markens ojämnheter eller planteringar. Slingrande gånger mellan små kullar, dalsänkor och slingrande bäckar med broar försökte ge intryck av att vara naturliga landskap. Man eftersträvar långa och vackra utsikter, växlingar mellan ljus och skugga och starka kontraster får framträda i växtgruppernas form och färg. Motiv till inslag i parken hämtades ofta från österländsk och kinesisk kultur. Det fanns även en "sentimental" riktning med inslag som eremithyddor, klocktorn, konstgjorda ruiner, tempel, små kullar och ängar. Det förekom även att anläggarna inte nöjde sig med att formge trädgården eller parken, utan även avhjälpte brister i den omgivande naturen, öppnade vackra utsikter, tog bort vanställande eller alltför tydliga spår efter människor i vyerna man ville skapa.

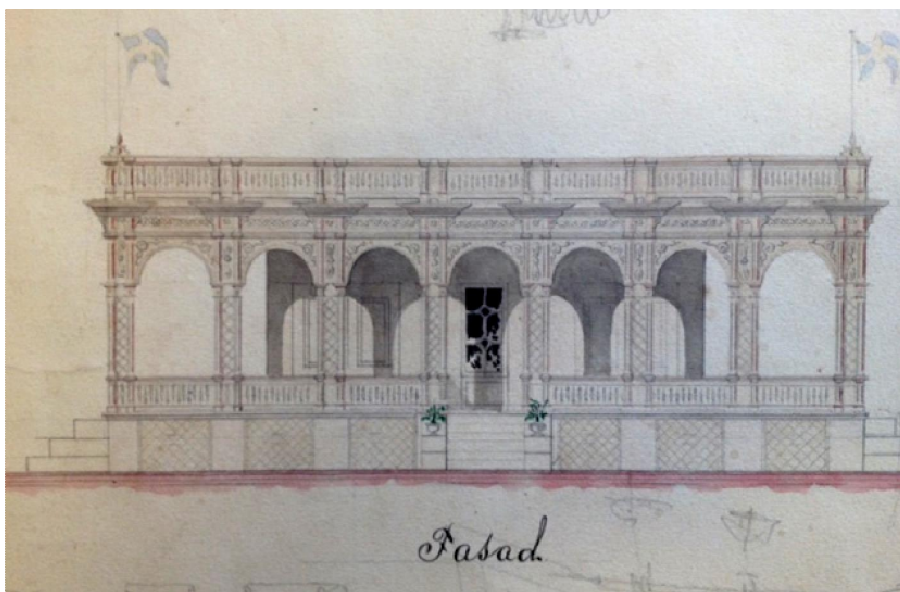
*Utsnitt av en ritning av vattenpaviljong, Adrian Petersson, A 7:2, ritn 83-6, Varbergs kommunarkiv, foto: Britt-Marie Lennartsson*

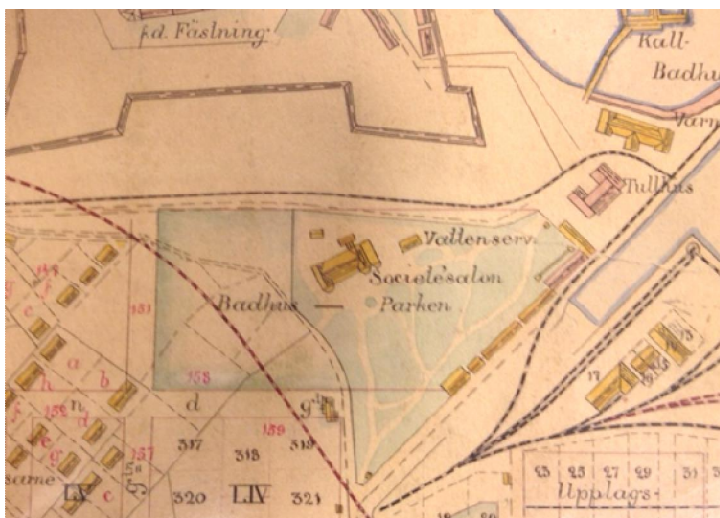
1885 framträder ett gångsystem enligt engelska stilen, slingrande böljande. Den södra delen ser inte ut att ha tagits med i parkplanen och Björsells fotoateljé (Lottastugan) tycks ligga utanför. Troligen för att järnvägen skulle dras rakt igenom det befintliga grönområdet. Tomtindelningen tyder på att det kan ha varit olika ägare till detta område, kanske annan än konsul Bagge som skänkte parkområdet 1866. Stadsplan från 1885, utsnitt, Lantmäteriet, foto Britt-Marie Lennartsson

*Grova förenklingar av kartor från 1885, 1934 och 2013 (innan Lekplatsen kom till)*

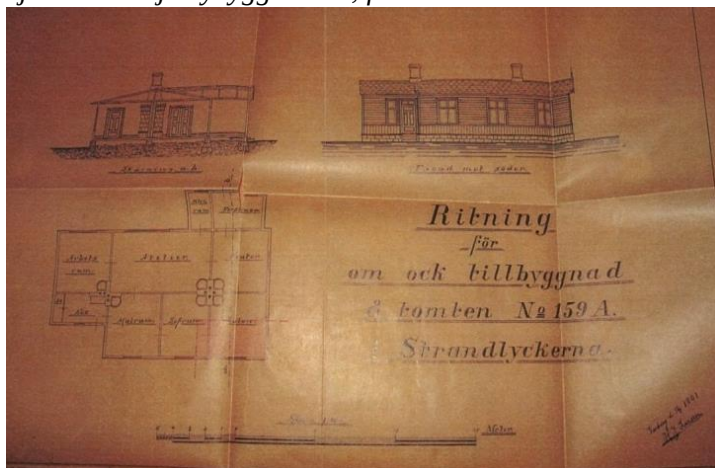
*Ritning för om- och tillbyggnad av Björsells ateljé, Varbergs kommunarkiv, Foto: Britt-Marie Lennartsson*

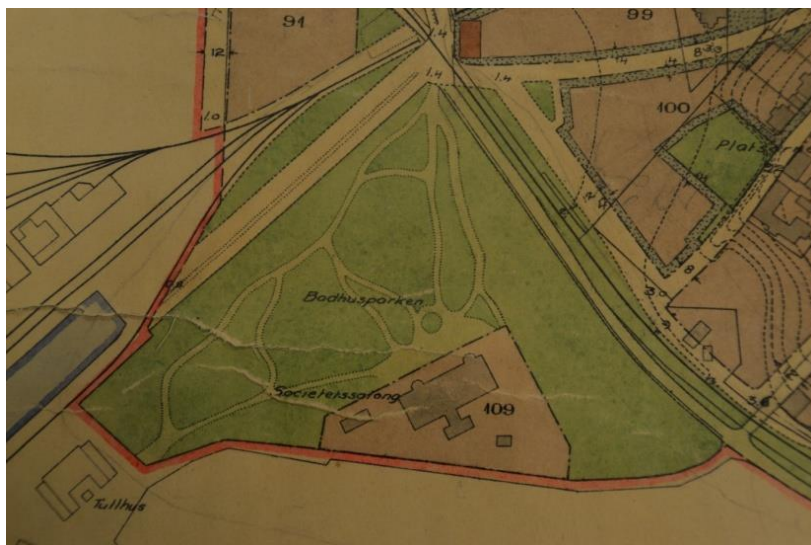
Stadsplan 1915 visar att den sydöstra delen ännu verkar oplanerad. Då foton från 1890-talet visar att det fanns en gång, som även syns på en karta från 1911 och varken fotoateljén eller Sjöalléns magasinsrad speglar inte planen hur det såg ut. Det kan möjligtvis vara en vision av hur man tänkte sig staden skulle utvecklas. Lantmäteriet, foto Britt-Marie Lennartsson

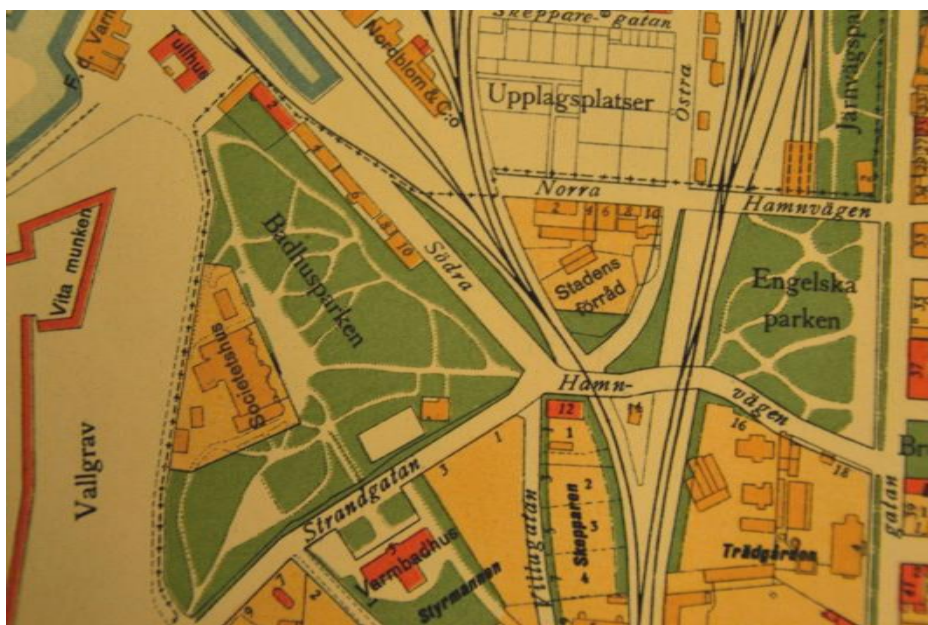
Utsnitt ur adresskarta 1925, Lantmäteriet, foto Britt-Marie Lennartsson

På 1920-talet fanns det ungefär på platsen för nuvarande scen en musikpaviljong i schweizerstil, med riklig snickarglädje. Det var en smal byggnad med sadeltak på höga plintar med en trappa på baksidan upp till scenen och markis som solskydd.<sup>59</sup> Karaktären med välskötta gräsmattor, och slingrade gångar tycks ha levt kvar. Gräsytor kantas av träd. Längs gången mot öster och staden fanns flera små träd planterade på de öppna, dock inte i en ordnad allé utan mer sporadiskt.<sup>60</sup> Ända fram till 1921 var parken inhägnad och vid en liten biljettkiosk satt vaktmästaren Adolf Wessman och tog entré och skötte försäljning av vykort.<sup>61</sup> Staketet hade funnits sedan Societetsparken byggdes 1883, och det omgavs i sin tur av ett risgärde. De var till för att hålla oönskade gäster och betande kreatur på avstånd. Parkvakter fanns vid östra och västra grinden. 1910 tillkom en grind även mot Platsarna, och nycklar till denna lånades ut till de gäster som var inhyrda i Stadsdelen.<sup>62</sup>

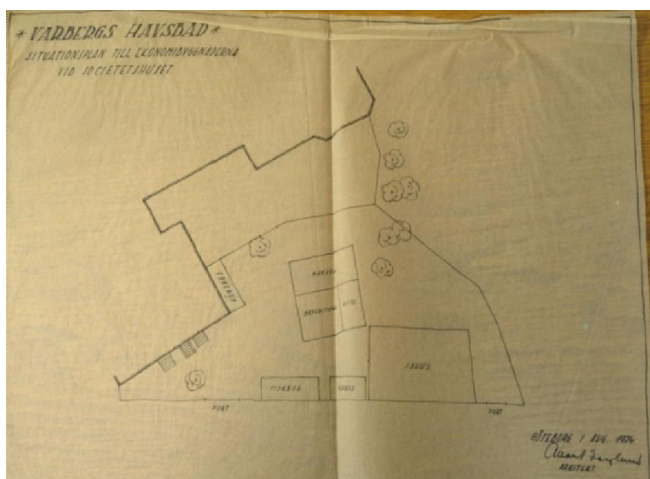
Plan över befintliga ekonomibyggnader 1924, Varbergs stad, Badstyrelsen, J I:1, Varbergs kommunarkiv, foto Britt-Marie Lennartsson

Dessa små bodar ville man dock ersätta. Fina ritningar på tre nya små hus gjordes 1924, men av någon anledning blev de aldrig realiserade. Istället tycks byggnader ritade av Thorvald Söderberg (som även ritat flera andra byggnader i Varberg) 1928 blivit uppförda. Byggnaden har stora likheter med fotoateljén i parken (senare Lottatugan) som en låg envåningsbyggnad med flackt tak och fasad klädd med liggande och stående träpanel med enkla men dekorativa eleganta snickerier. Här skulle finnas soprum, kolbod, mangelbod och ränseri. I en tillbyggd luta fanns ett garage.<sup>65</sup> Husen byggs dock inte förrän under senare hälften av 1930-talen, då de gamla ligger kvar på stadsplan från 1934. På ett foto från 1930-talet syns dock den långa låga längan som nästan upplevs som ett plank med små fönster mot Vallgraven och en garageliknande byggnad med valmat sadeltak bredvid.<sup>66</sup>

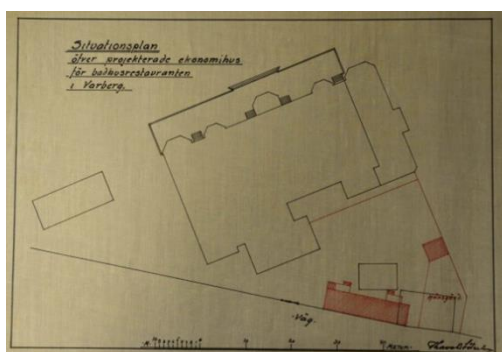
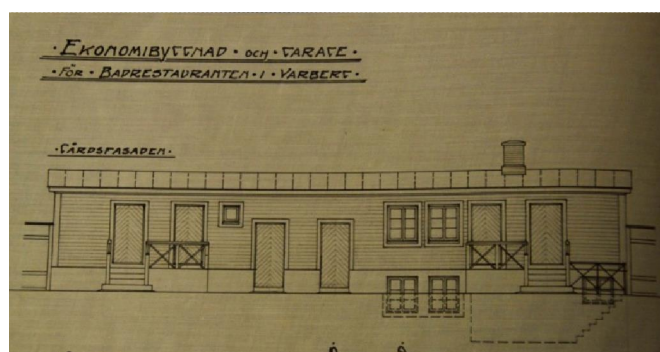
Ritningar av Thorvald Söderberg, 1928, Varbergs stad, Badstyrelsen, J I:1, Varbergs kommunarkiv, foto Britt-Marie Lennartsson

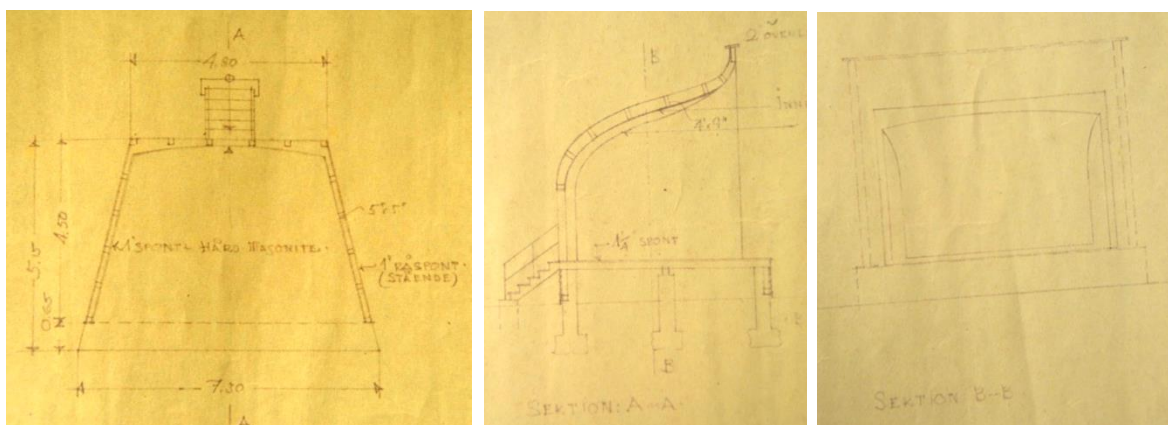
Odaterad ritning, Varbergs stad, Badstyrelsen, J I:1, Varbergs kommunarkiv, foto Britt-Marie Lennartsson

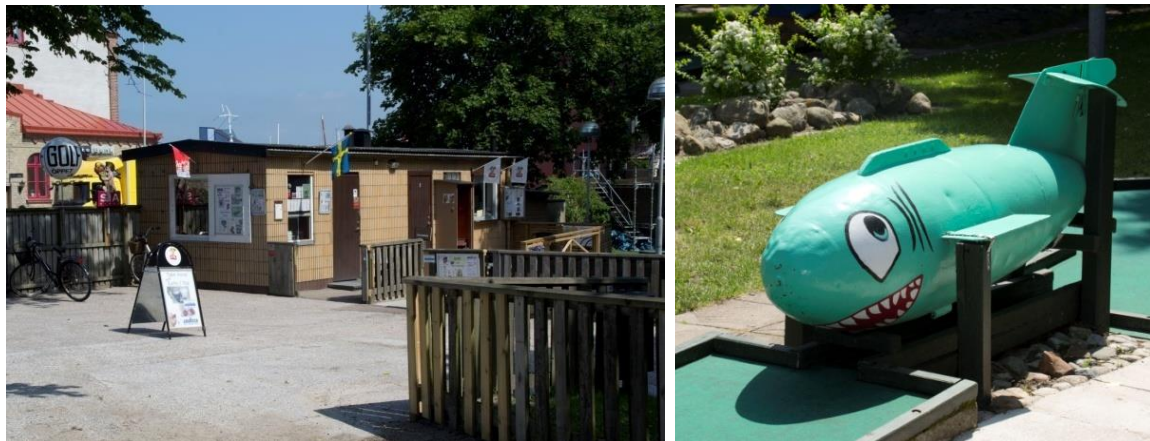
*Kiosken vid minigolfbanorna och en paravan omvandlad till haj.*

Vid banorna finns en liten byggnad, i det närmaste en kiosk i funkisstil, med flackt gjutet sadeltak, täckt med korrugerad plåt och fasad av klinker. Det verkar ha skett en del förändringar beträffande fönster och dörrar men i övrigt verkar byggnaden vara en väl bevarad representant för sin tid och därmed intressant för parken. Byggnadens tillkomsttid är inte känd i skrivandes stund.

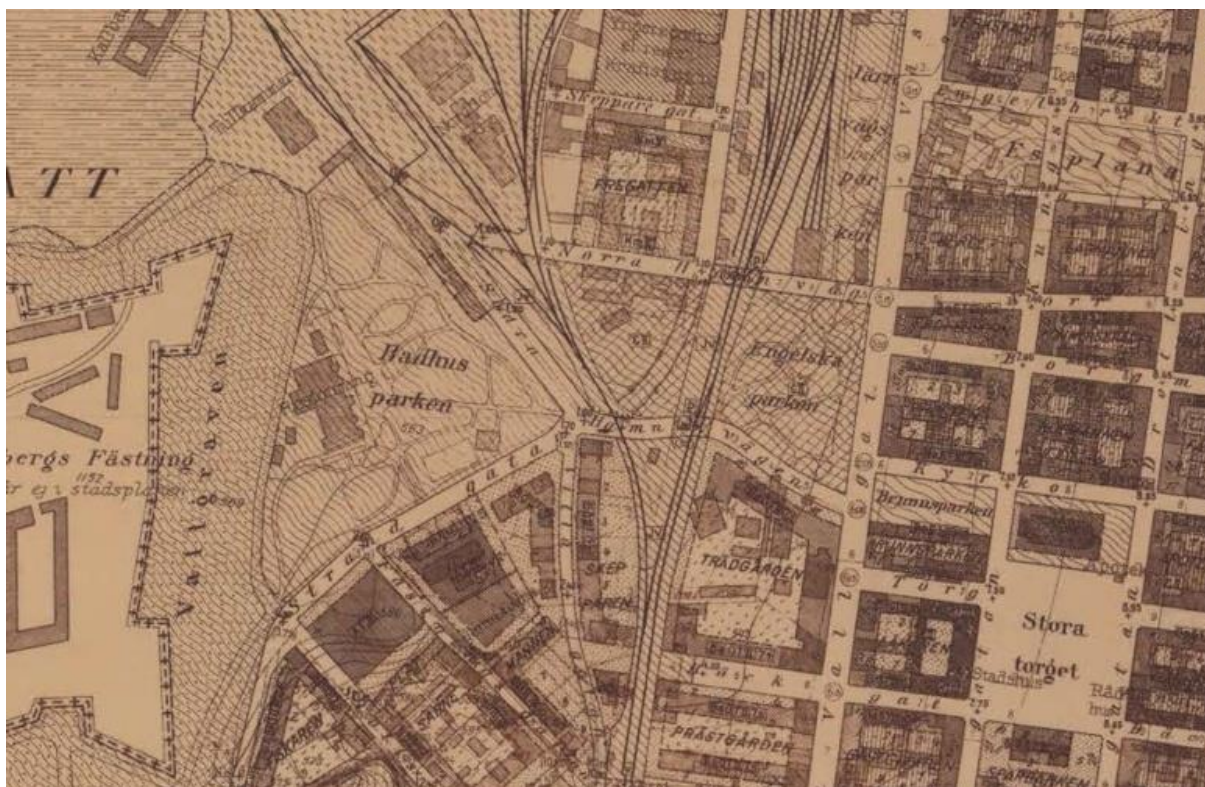
Utsnitt ur stadsplan från 1934, Josäff Lager, Lantmäteriet

Den gällande detaljplanen för Societetsparken är en stadsplan från 1934 (se s 26, avsnitt 2.8), samt en detaljplan från 1991 för del av Getakärr 3:60. Detta speglar den värdering av Societetshuset som gjordes inför byggnadsminnesförklaringen 1977. Planen gäller bara Societetshuset med liten smal remsa runt om. Planen anger att det är en värdefull miljö (Q<sub>1</sub>) där ursprungligt utseende ska vara vägledande vid eventuell förändring, ny bebyggelse skall utformas med särskild hänsyn till såväl byggnadens som omgivningens art samt den äldre mittersta delen av byggnaden inte får rivas (Q<sub>2</sub>). Byggnaden får användas för restaurang och utställning (H) och området runt ska utgöras av plantering med buskar och träd (n).<sup>4</sup> Den övriga delen av parken regleras av en stadsplan från 1934, långt innan det fanns möjlighet eller ens tankar om att skydda och bevara byggnadsverk och anläggningar i den kommunala planeringen. Den ligger dock som park utan inritade byggrätter, varför man ändå såg ett värde i att ha en park just här.<sup>5</sup> Denna värdering har medfört att förändringar som gjorts inte alltid har haft sitt ursprung eller hänsyn till att detta är en värdefull park, samtidigt som ansvariga genom tiderna trots allt sett ett stort värde i att parken finns. Det finns därmed inga gällande tydliga riktlinjer för vad som gäller vid hanteringen av parken och de byggnader som ligger här, utom för Societetshuset.

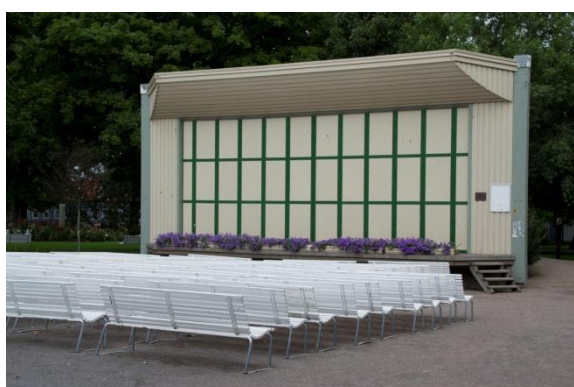
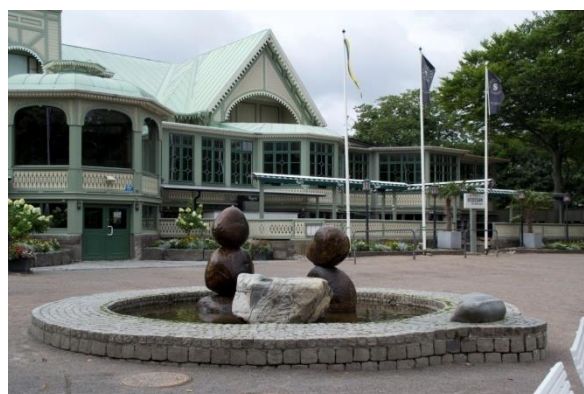
T. v. Scenen ritad av Thuvert Arkitektkontor AB, från 1983. T.h. fontän av Martti Rylander från 1985.

1983 byggs en ny scen, ritad av Tuvert arkitektkontor Ab, som även ritar en tillbyggnad av uteservering vis Societetshuset vid denna tid.<sup>77</sup>

Vid denna tid togs den gamla gjutjärnsfontänen bort då den var sönderrostad, efter att ha glömts utomhus en vinter på 1970-talet. Den ersattes av en springbrunn i en ring av gatsten, där vattenstrålar föll i bågar från kanten in mot mitten. Denna togs bort ganska omgående då det plaskande ljudet upplevdes som allt för störande. 1985 placerades istället stenformationen Vattenstenar av konstnären Martti Rylander i fontänen. Tanken var att den på något sätt skulle visa Varbergs historia som stenhuggarstad.<sup>78</sup>

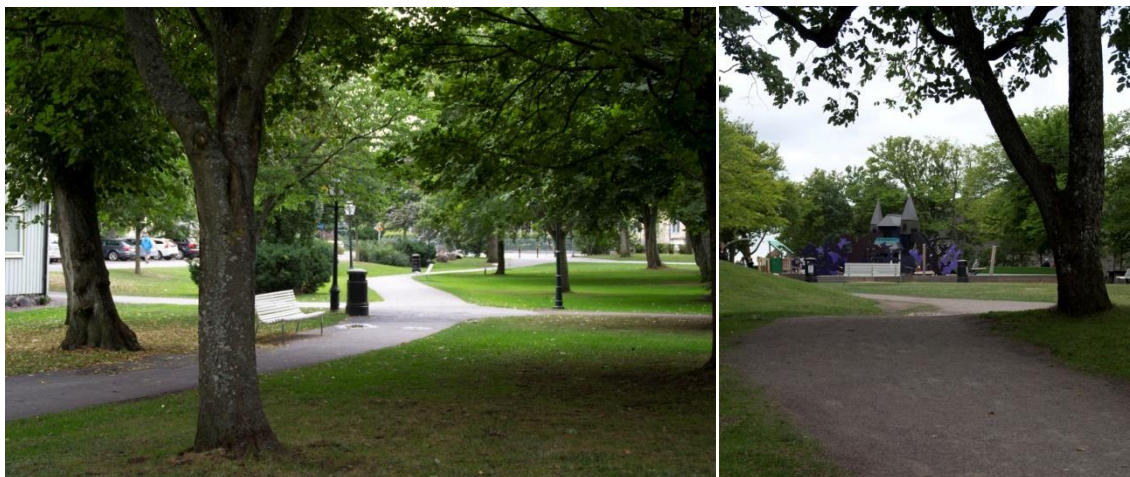
*T. v. En böljande gång under trädkronorna längs parkens norra sida. T.h. grusgång mot lekplatsen.*

Ett trendbrott kan vara en ny grusgång anlagts från Societetshuset mot söder, som mjukt leder runt kyrkoruinskullen mot den nya lekplatsen. Den öppna platsen framför huvudbyggnaden finns kvar. En grusad yta i söder har ersatts av lekplatsen. Gångarna är lagda med fint grus/stenmjöl vilket anknyter till den historiska känslan. De raka gångarna från entrén i söder och varmbadhuset i öster är dock asfalterade.

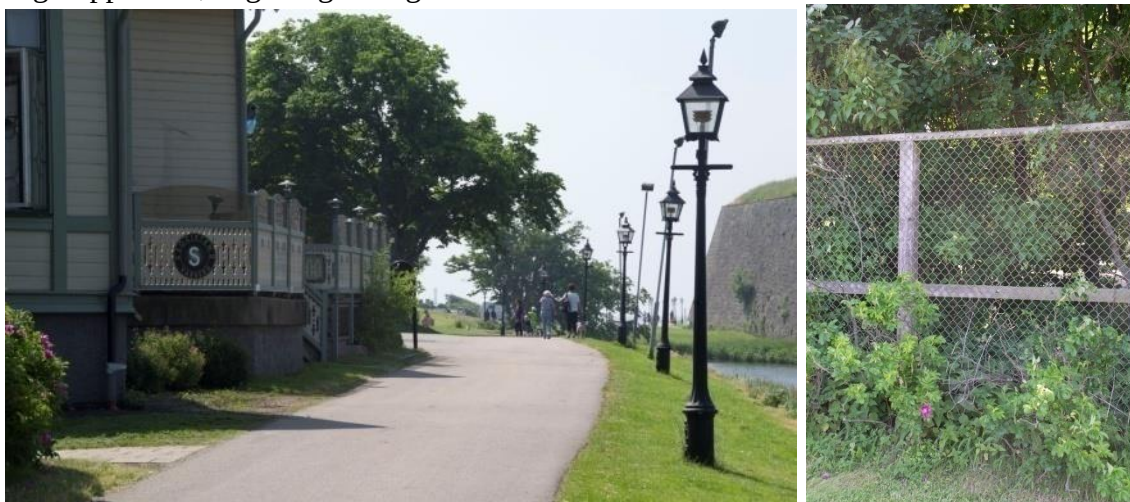
*T. v. Kanjes väg mot söder. Flätnätsstängsel och vildvuxen växtlighet i norra delen av Kanjes väg.*

Mot väster gränsar parken till Vallgraven som kantas av Allan Kanjes väg. Södra delen av denna väg kantas av det nya staketet och yngre träd och buskar, som nyligen röjts. Ungefär mitt på vägen ligger Societetshusets baksida med ekonomifunktioner, delvis inhägnat av plank, ett soprum i form av en liten åttkantig paviljong. Här finns några parkeringsrutor kantade av blommande buskar. Den norra delen av byggnaden har utformats som uteservering. Detta område närmast huset skyddas av KML och har höga utformningskrav vilket gör att det inte blir en utpräglad baksida som möter förbipasserande. Kanjes väg norr om Societetshuset har dock täta nästan vildvuxna buskage mot ett flätstängsel. Den täta vegetationen syftar till att skapa vindskydd, men har idag fått en allt för vildvuxen prägel, där nätet framträder tydligare än vad som var tänkt.

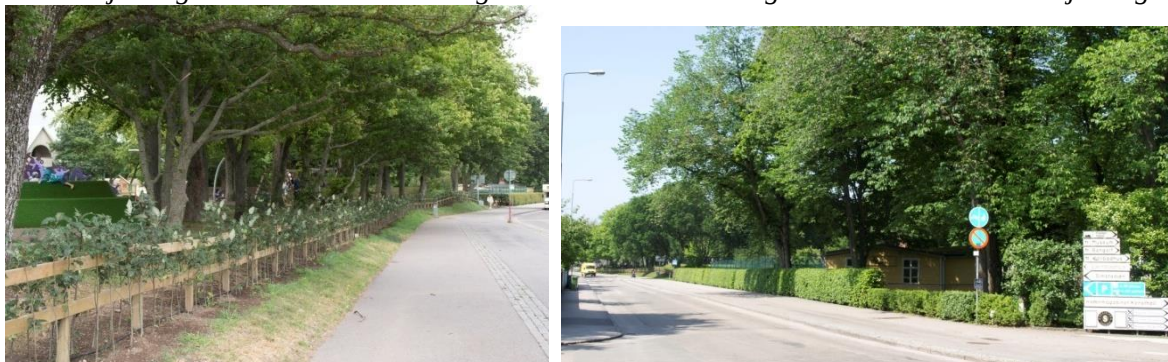
*T.v. Nyanlagd oxelhäck och staket vid lekplatsen. T.h. Strandgatan med klippt häck*

Idag inhägnas parkens södra del runt lekplatsen av ett nybyggt enkelt trästaket och nyplanterade häckplantor av avenbok. Längs Strandgatan öster om Varmbadhuset finns en hög klippt häck, något lägre längst i öster.

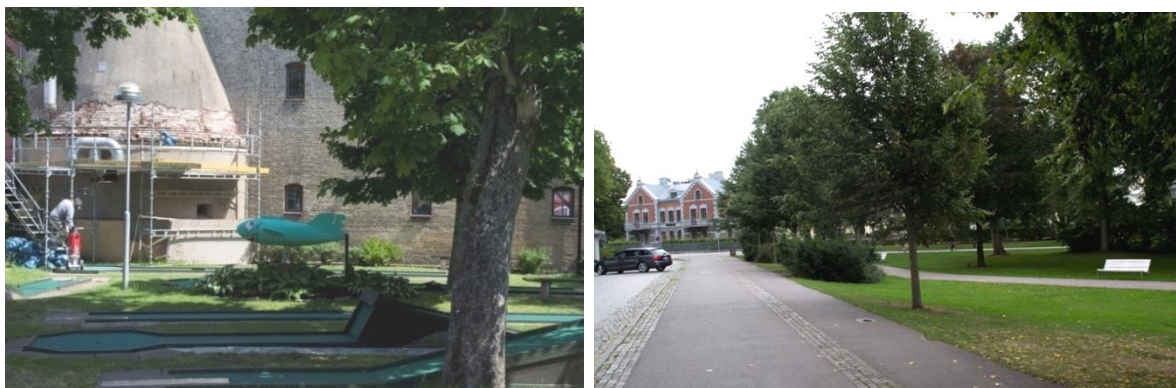
*T.v. Hamnmagasinen bildar en tydlig gräns mot norr. T.h. mot Sjöallén saknas inhägnad.*

Mot norr avgränsas parken delvis av raden av hamnmagasin vilka är äldre än själva parken. Dessa upplevs dock inte som en mur då de har fönster mot parken och glasskaféet har öppnats mot parken. Mot Sjöallén är parken helt öppen där gränsen punktvis markerats med perennplanteringar och större stenblock.

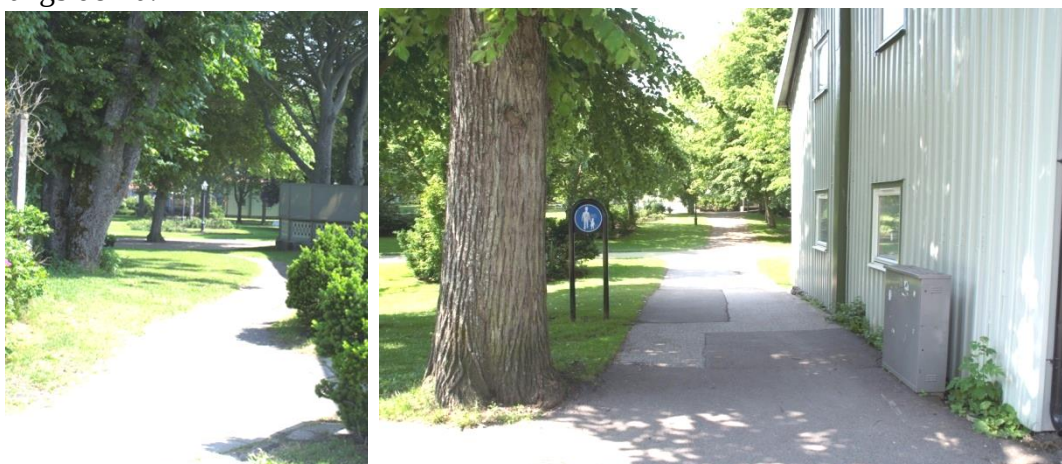
*Liten passage in i parken Societetshusets baksida från väster och från Sjöallén från norr.*

Entréerna till parken är därför en viktig del av parkens gångsystem. Dels ska besökare kunna ta sig in i parken, känna sig välkomna och här sker också det första mötet med parken. De viktigaste entréerna är i södra spetsen, vid varmbadhuset, i den östra spetsen mot staden samt i nordvästra hörnet mot kallbadhuset. Däremellan finns det några öslink-in-passagerò på långsidorna.

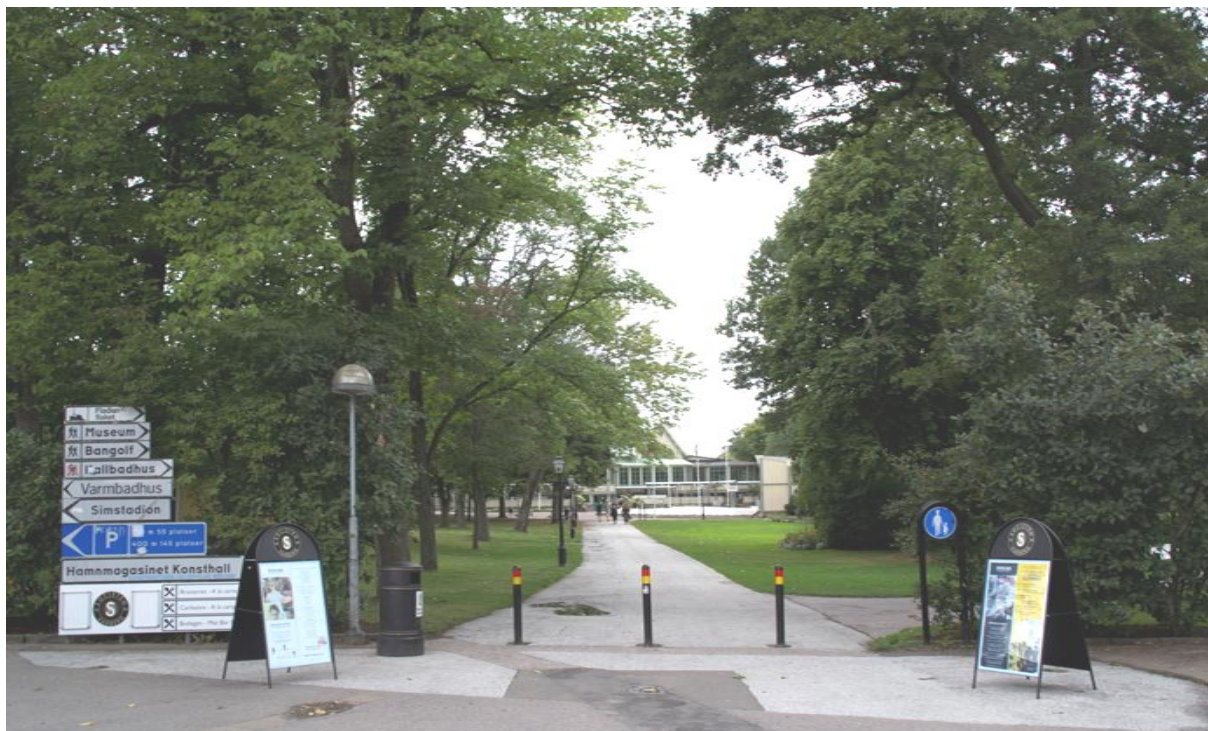
Den östra entrén kan nästan betraktas som huvudentré. Härifrån leder en idag rak gång, tidigare mer böjd, men som alltid haft en siktlinje in mot Societetshuset och den öppna platsen framför. Idag är denna entré omgiven av diverse skyltar, dels fasta vägskyltar med information om det mesta som finns i området. Sommartid finns även mobila skyltar med information från Societetshuset och restaurangerna. Vidare finns en papperskorg och väghinder i form av stolpar som ska hindra obehörig trafik in i parken. Det är en stor mängd blandad information av olika utförande som förtar entrén till det som finns innanför istället för att vara välkomnande och intresseväckande och vara en dörr in till en park bort från trafik och stadslivet.

*Huvudentrén till Societetsparken*

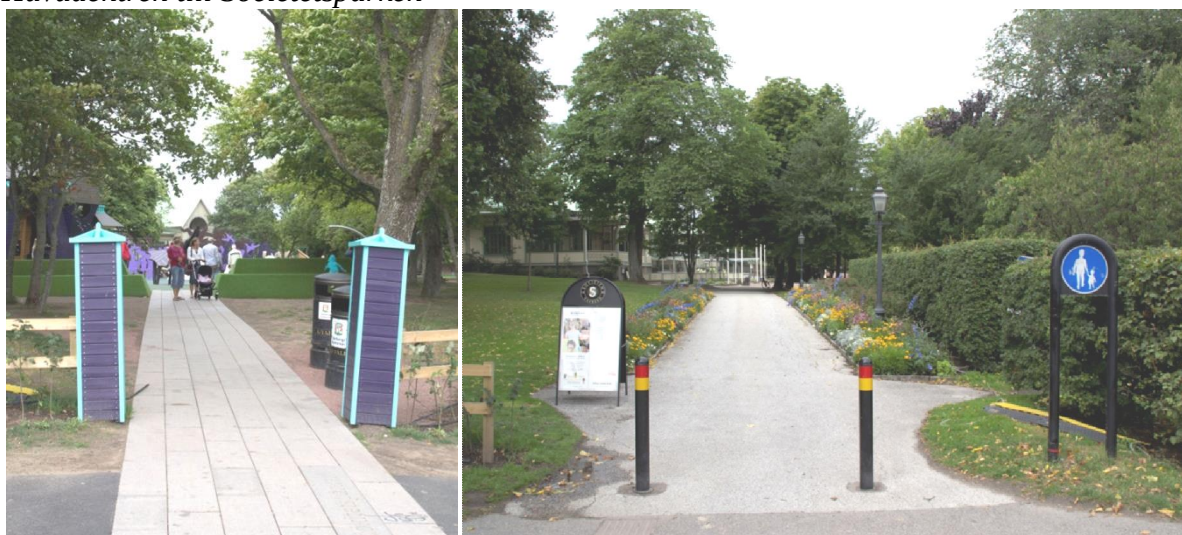
*T.v. Södra entrén till lekplatsen. T.h. Entrén vid Varmbadhuset.*

Även entrén från sydost vid Varmbadhuset har ogenomtänkt placerade och/eller utformade skyltar, trafik hinder och papperskorgar, vilket skämmer det som en gång utformades som en blomsterkantad paradgata mellan två betydelsefulla byggnader.

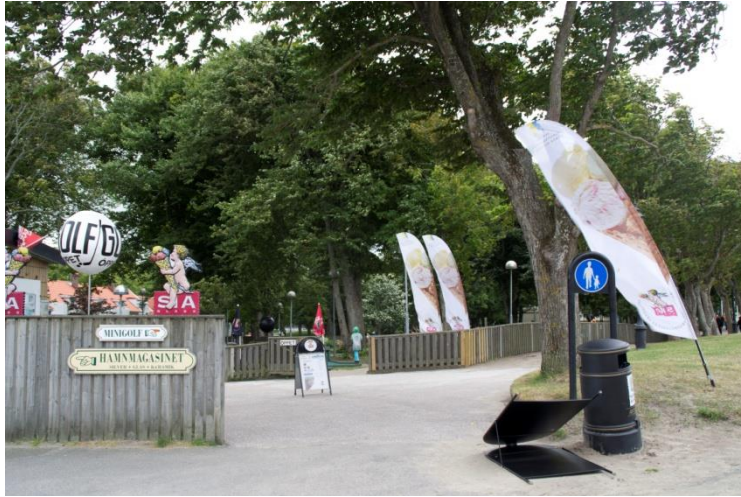
Nordvästra entrén vid golfbanorna.

Den nordvästra entrén var en gång förbindelselänken mellan badhusen och parken. Även här finns en mängd skyltar och även plank som står för första intrycket. Väl innanför planket har denna ingång en lite annan karaktär än de övriga, nästan lik en tunnel under de täta trädskronorna, där den ljusa öppna platsen framför Societetshuset skymtar fram. Precis till höger i entrén ligger kiosken vid bangolfen med diverse skyltar. Den ligger dock sidoplacerad varför den inte helt förtar själva första kontakten med parkmiljön.

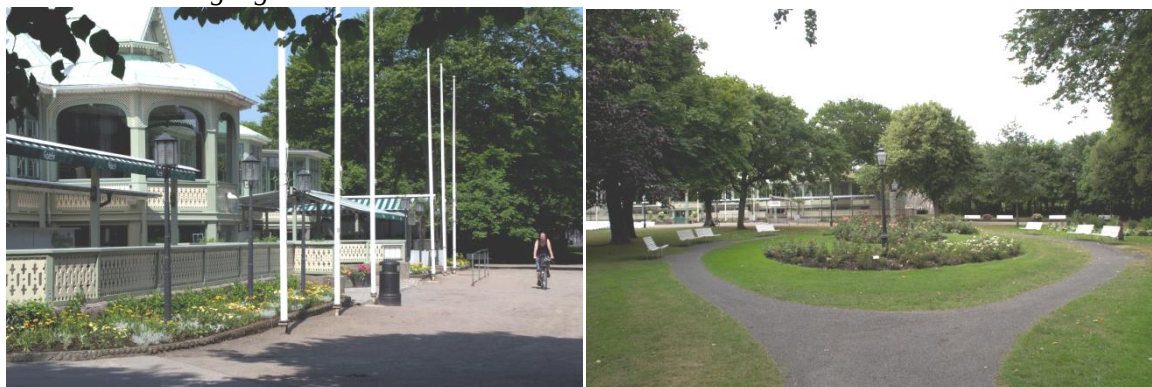
*T.v. Blomrabatter framför Societetshuset. T.h. Rosariet*

Rosariet har kvar den form som syns sedan i alla fall 1930-talet. Växtmaterialet har blivit något uttunnat med tomma ytor i rabatterna.

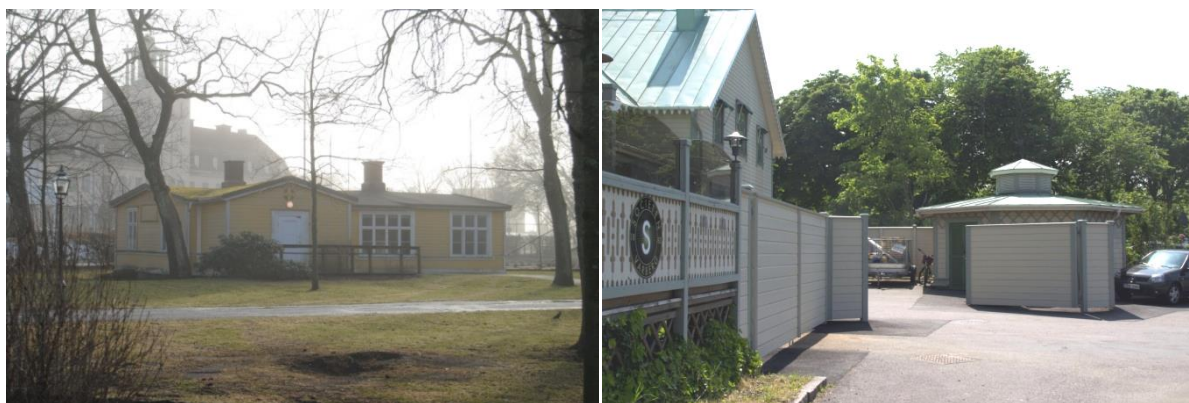
*T. v. Lottastugan våren 2012 T.h. Sophuset bakom Societetshuset har fått en väl anpassad utformning.*

Lottastugan ligger kvar och är därmed parkens äldsta hus, kanske det äldsta ursprungliga och bevarade inslaget överhuvudtaget undantaget kyrkoruinen. Den är till stora delar intakt sedan om- och tillbyggnad 1901, med några mindre tillbyggnader på baksidan, entrédörr och ramp med träräcken vilka inte är anpassade till byggnadens karaktär. Värdefulla stildrag är stengrunden, fasadens panel och enkla med dekorativ snickerier såsom gesimser, fotbräda, takfot, fönsteromfattningar. Planlösningen är troligtvis också relativt intakt. Byggnaden är i stort behov av underhåll.

- Lottastugan hanteras enligt antikvarisk rekommendation, Kulturmiljö Halland, 2012-03-06, dnr, 2012-93, Se bilaga 1.
- Ändringar bör ske i samråd med antikvarisk expertis.

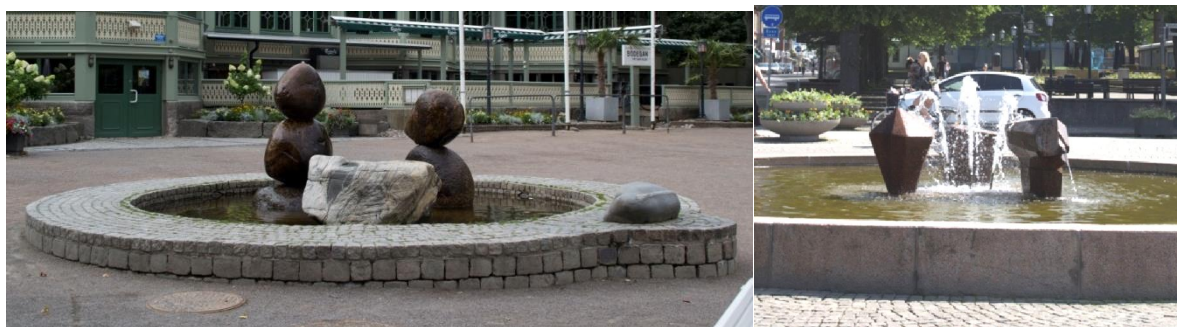
*T.v. Stenfontänen i Societetsparken. T.h. Otto Torells brunn vid Galleria Trädgården.*

nuvarande är ett slag konstverk som ska symbolisera Varbergs stenindustri. Runda naturstenar, tveksamt om de ens är av varbergsgranit, staplade på varandra är tyvärr mycket främmande för platsen och dess karaktär. Även om stenindustrins framgång säkert var en del i de faktorer som möjliggjorde anläggandet av parken och societetslivet, så är inte heller Societetsparken det rätta stället för ett sådant monument. Parken har snarare varit en oas som skiljer arbetsliv och larmande miljöer från fritid. Ett mer lyckat exempel på ett stenhuggarmonument är Roland Ohlssons skulptur från tidigt 1990-tal på den stenlagda Torggatan, omgivet av stenhus vilka delvis härrör från Varbergs storhetstid under sent 1800- och tidigt 1900-tal. Fontänen kan även vara en replik till Torellsbrunnen uppe vid Västra Vallgatan, bredvid Galleria Trädgården. Denna fontän i sten av Edvin Öhrström från 1970 och har skapats till minne av Otto Torell (betydelsefull polarforskare och geolog, född i Varberg 1828). Den har också en modern utformning, men stenarna har här bearbetats till abstrakta former som samspelar med varandra.

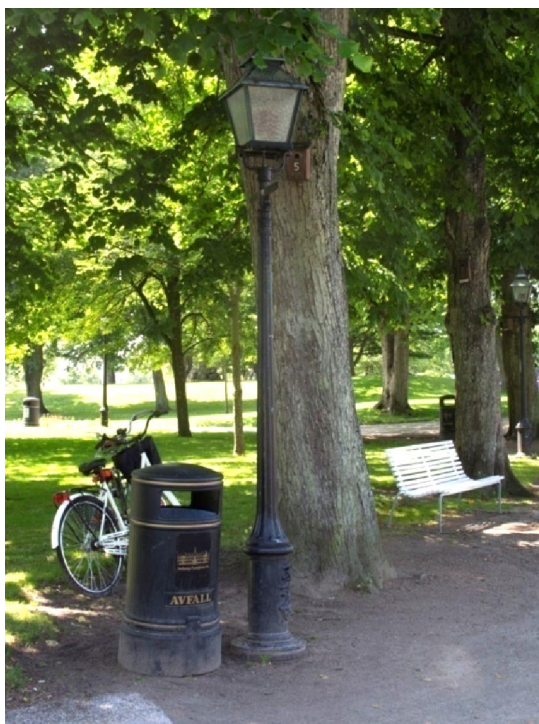
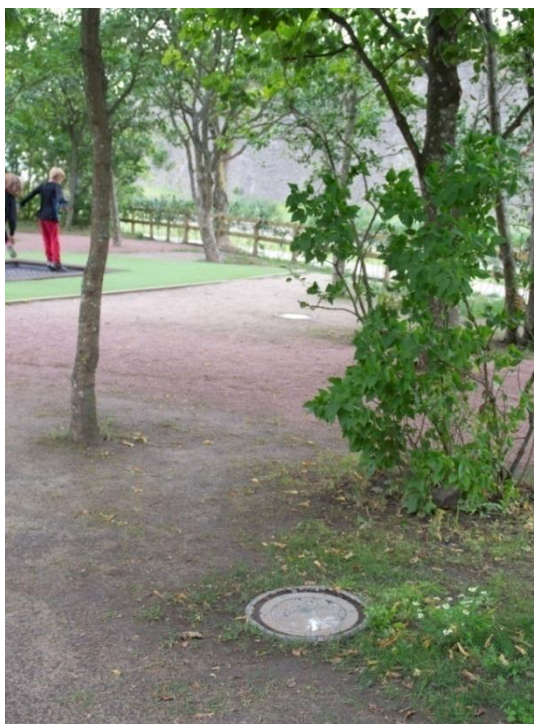
*T.v. Lyktstolpe, soptunna och Stockholmsbänk. T.h. diskreta spotlights i marken, vid lekplatsen.*

Papperskorgar finns utplacerade på lite olika platser och är av en modell som återkommer på flera ställen i staden; en rund svart tunna med något välvt lock, enkel gulddekor och på sidan klistermärke med Varbergs Fastighets AB:s logotyp eller Varbergs kommuns stadsvapen. Modellen har en genomtänkt utformning, enkel men ändå med detaljkänsla. Dock borde placeringarna ses över.

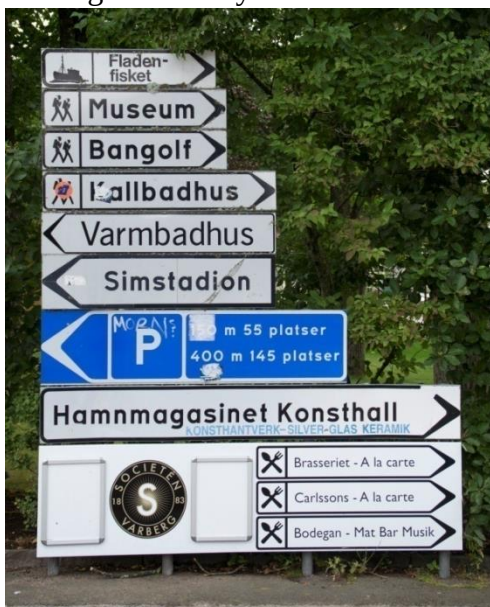
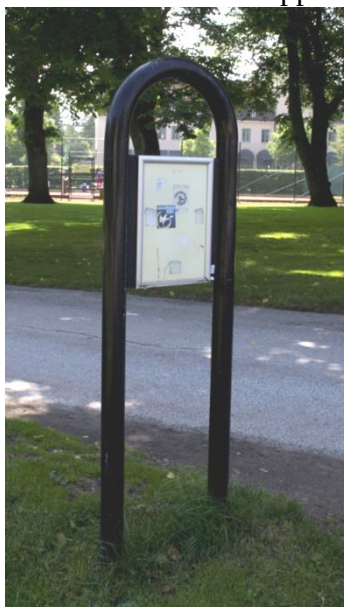
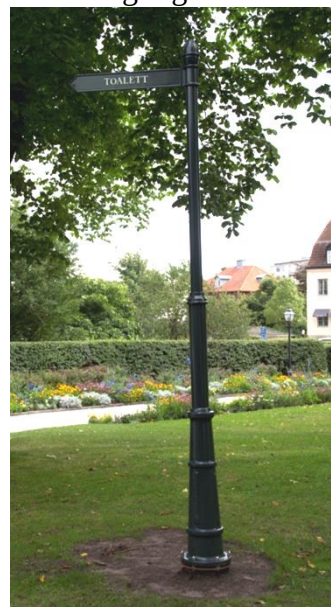
Skytlar har delvis berörts i samband med avsnitt om entréerna. Skyltningen är här ofta väl riklig, har ingen enhetlig utformning. Allt fler skyltar tycks ha lagts till allt eftersom behov uppstår, och varje huvudman har sin egen stil. Viss skyltning anses troligen vara av sådan karaktär att den är nödvändig just för denna plats, utan någon tanke på vad det egentligen är för plats. Inne i parken är skyltningen mer sparsam. Det finns en permanent skylt i närhet av scenen. I övrigt sker skyltningen främst vid Societetshusets byggnad. Vidare finns mobila skyltar vid glasserveringen och minigolfen. Det finns ett tydligt behov av att skylta dessa verksamheter och vad de har att erbjuda. Då skyltningen sker precis intill verksamheten, har tillfällig karaktär fyller de sin funktion utan att förta helhetsupplevelsen i högre grad.

*Två exempel på mindre lyckad skyltning. T.h. skylt i äldre stil, som ansluter till belysningsstolparnas stil.*

- Se över skyltning inne i parken, framför allt de fasta bör få en mer anpassad form och placering.
- Skapa en policy för skyltning i och i anslutning till parken.

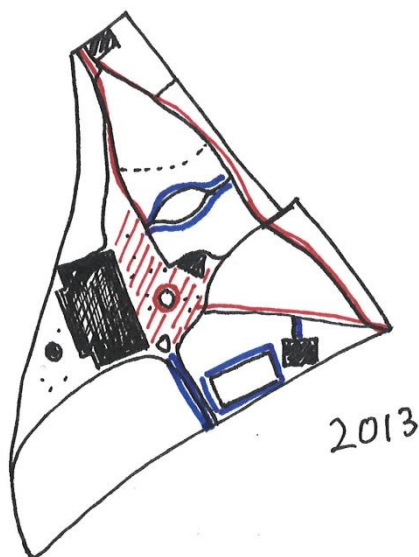
- Rödmarkerade gångar, den öppna platsen framför Societetshuset samt någon form av rund dekor då de bedöms som tämligen bevarade från 1885. Gångarna tycks dock ha

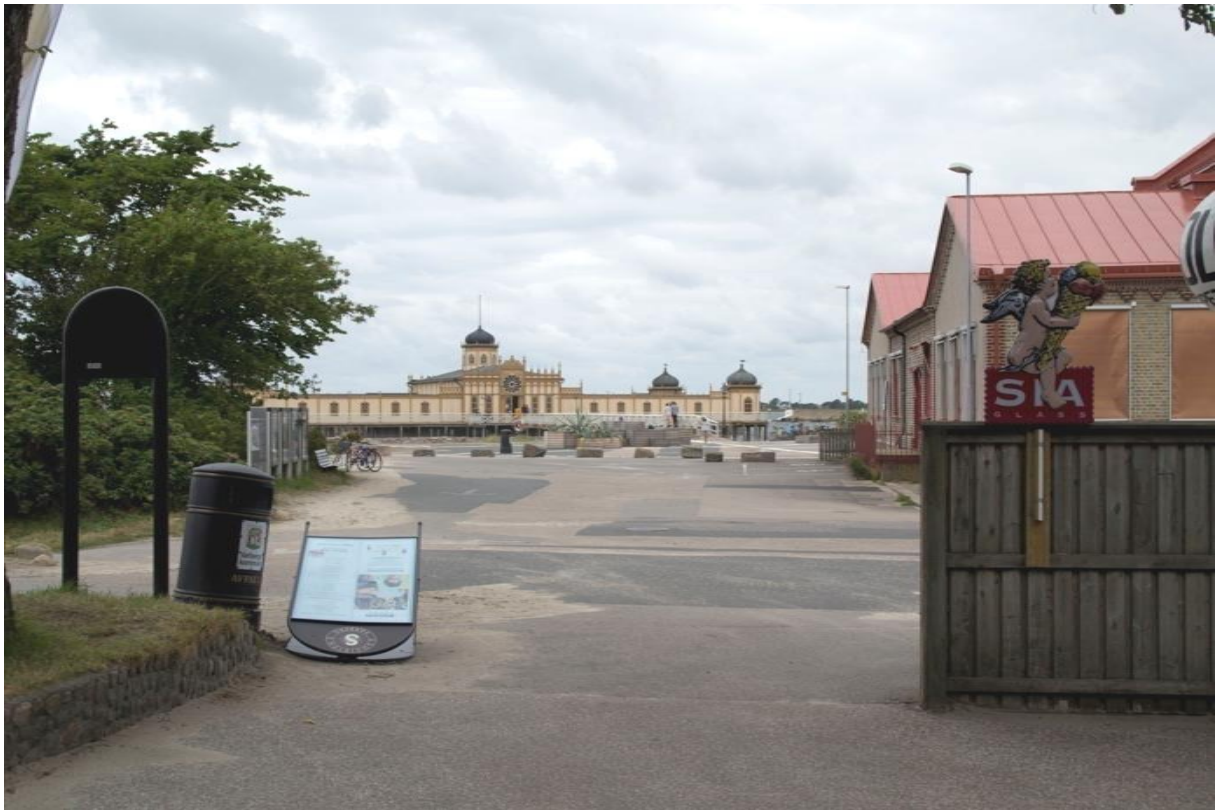
*Idag är ytan mellan Societetsparken, Fästningen och Kallbadhuset ett asfalterat mellanrum, utan särskild utformning.*

- Översyn av vissa inslag i parken som inte är anpassade, t.ex. vissa inhägnader, fontänen, asfaltbeläggning.
- Rensa upp och röj mot Kanjes väg.
- Översyn av papperskorgarnas placering, undvik vid entréer eller speciella vyer och siktlinjer.
- Knyt ihop/återskapa ett stråk från kallbadhuset-parken-varmbadhuset, kanske även vidare upp till Brunnsparken och hela området (dvs. även hamnplan, strandpromenaden, Fästningsområdet etc.)
