# Tullhuset

## Kulturhistorisk utredning

Getakärr 3:46, Varberg, Varbergs kommun

2017:12

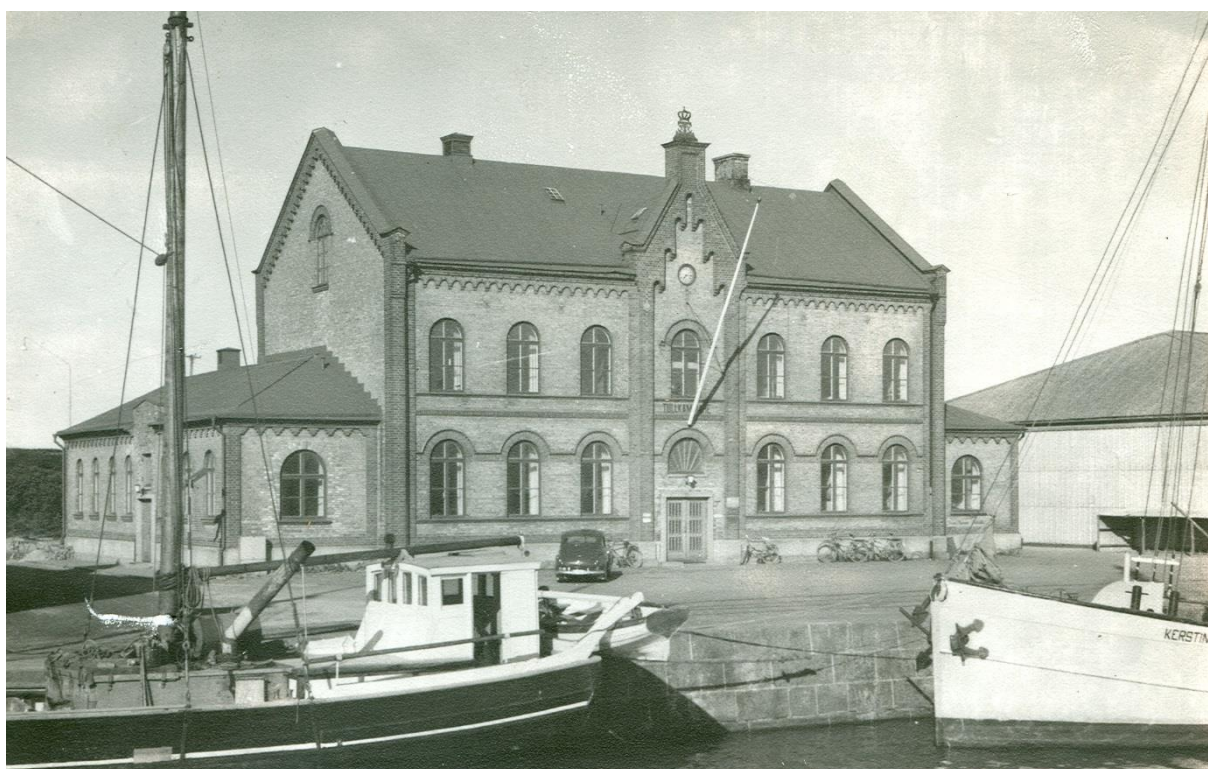
*Tullhuset efter ombyggnaden 1950. Fotot är troligen från 1950-talet.  
Foto Hamn- och gatuförvaltningen/Bengt-Olof Mårtensson.*

I slutet av 1940-talet diskuteras att flytta tullverksamheten till nya lokaler men istället beslutar man att bygga om den befintliga byggnaden efter ett ritningsförslag av arkitekt Oscar Nygren. Runt 1950 utförs arbetena. Stora förändringarna sker nu invändigt. Trapphuset, som tidigare låg i det inre av byggnadskroppen, flyttas och trappan får sitt nuvarande läge och utförande. Planlösningen påverkas därmed i dessa delar liksom delvis fasaderna då huvudfasadens entrépartiet anpassas till det nya trapphuset med ett nytt överljusfönster. Portarna till flyglarna på samma sida ersätts av fönster och entrén mot sydväst flyttas och får annan utformning.

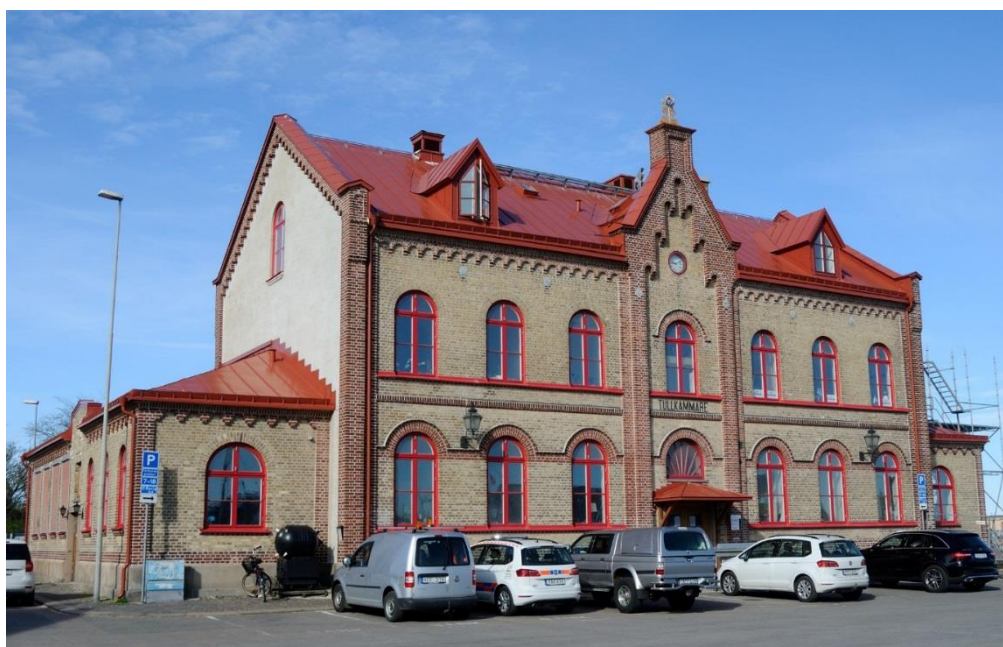
*Tullhuset, maj 2017. De nya takkuporna ansluter väl till arkitekturen.*

Huvudbyggnadens sadeltak liksom flyglarnas kuverttak är täckta med rödlackerad bandplåt. Under 2017 har nya takkupor uppförts. Dessa har branta sadeltak och spetsiga fönster, av samma konstruktion som övriga fönster. Pånocken är en bevarad skorsten i gult tegel samt en plåtinklädd dito. Mot söder har nyligen en ventilationsskorsten tillkommit.

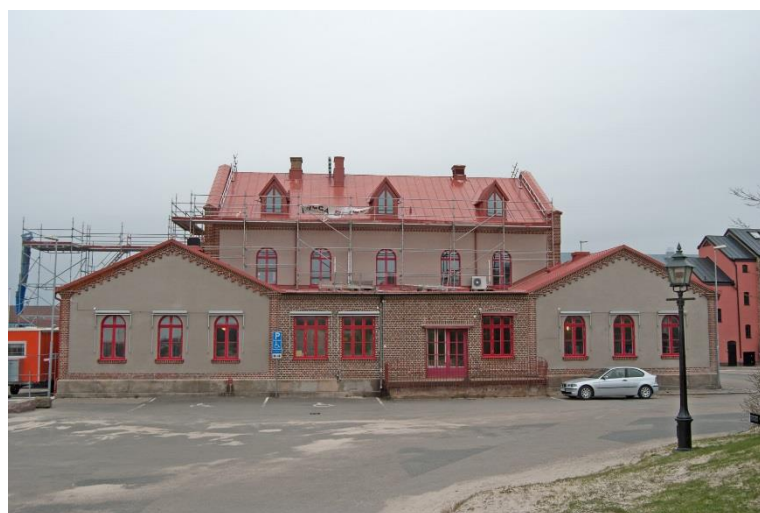
*Fasaderna mot sydväst.*

Byggnaden är uppförd på en sockel av krysshamrad granit. Fasaderna är av gult tegel, enligt uppgift från Jylland, med dekorativa inslag av rött tegel. Fasaderna mot sydväst och gaveln mot sydost är slammade i gråbeige puts, förutom dekoren vid takfoten samt det på 1920-talet

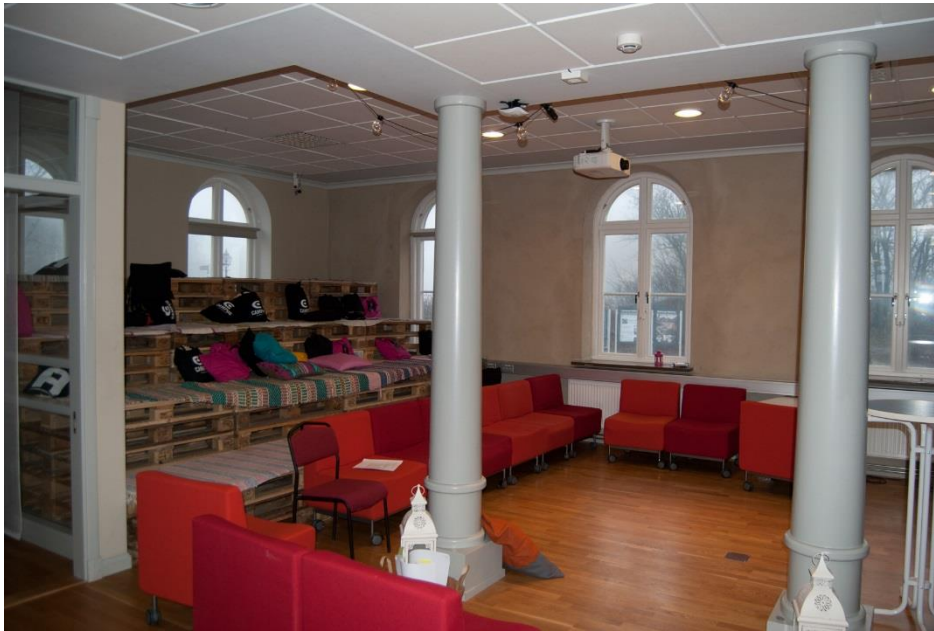
*Interiör från sydöstra flygeln efter senaste ombyggnaden till banklokal. Rummet var ursprungligen packhus. Här fanns bl a ett antal bärande gjutjärnspelare, vilka senare byggdes in. Pelarna på bilden är dock troligen en rekonstruktion.*

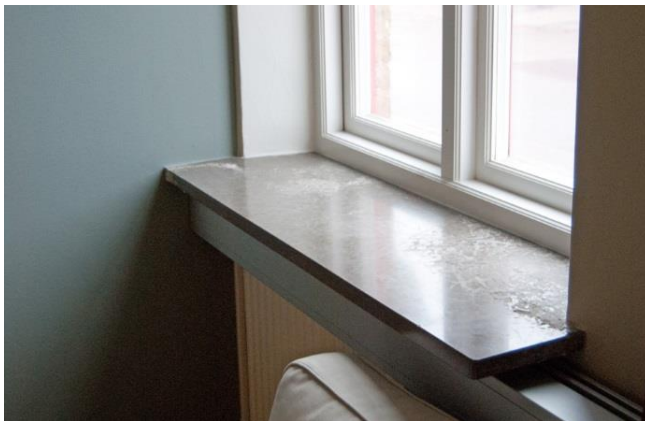
*Fönsterbänkarna i brun kalksten är troligen tillkomna vid omgestaltningen ca 1950.*

Till äldre värdefull fast interiör, dock ej ursprunglig, hör fönsterbänkarna i brun slipadkalksten, vilka finns genomgående i huset samt även parkettgolv på plan 2. Härtill finns äldre en radiator, troligen från 1920-talet, på plan 2. De runda pelare som idag återfinns i sydöstra flygeln kan möjligen delvis vara ursprungliga, men står ej på ursprunglig plats.

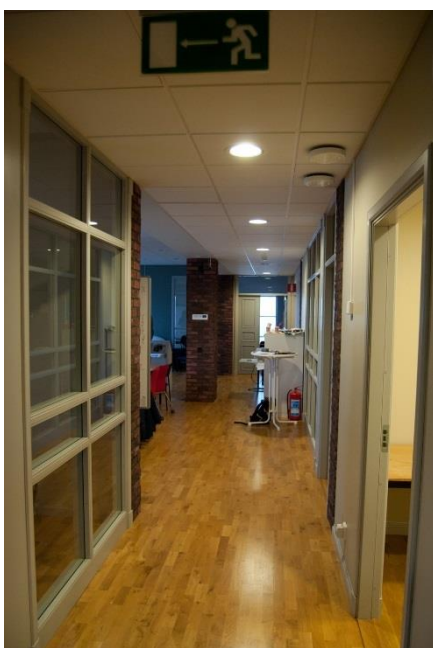
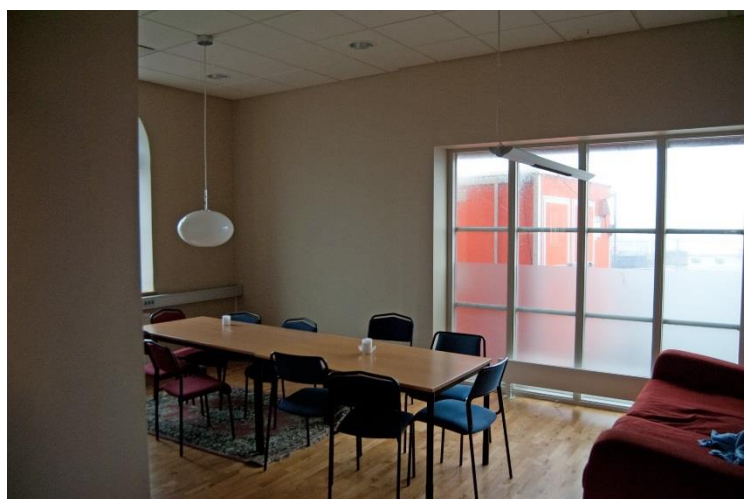
*Till vänster och ovan: Interiörbilder från plan 1.*

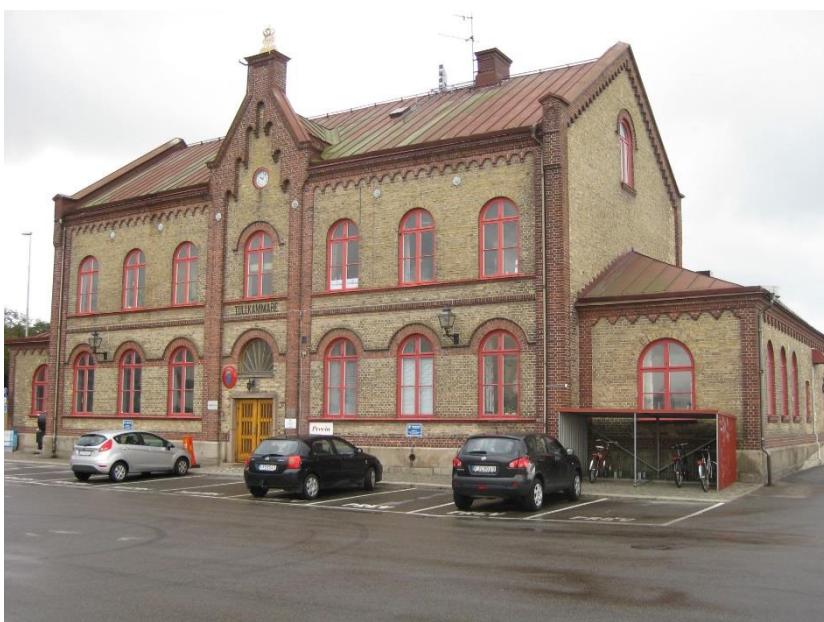
*Tullhuset före den senaste  
fasadrenoveringen. Tullver-  
kets skylt sitter kvar vid en-  
trén. Foto Byggnadsinven-  
teringen 2009.*

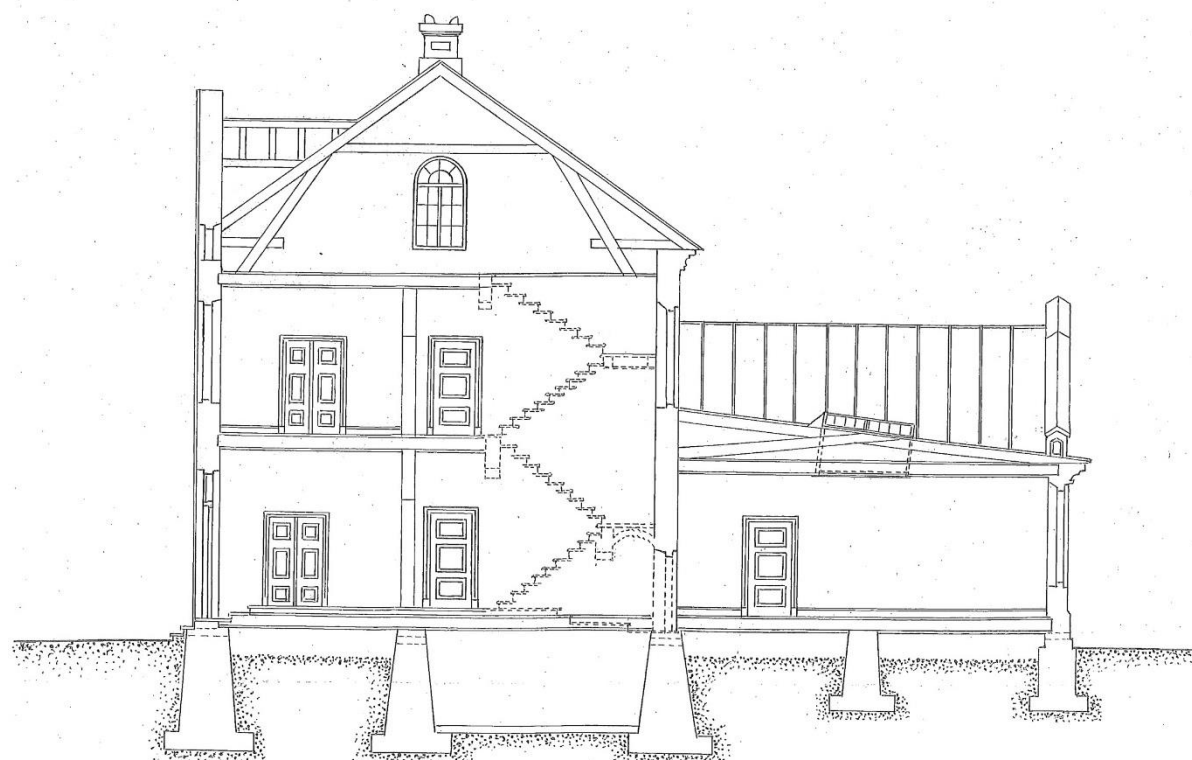
*Skärning i A-B*

*Fasad och genomsärning in-  
för ombyggnaden c a 1925.*

I början av 1920-talet hade arbetets organisation vid tullkammaren förändrats och en ombyggnation ansågs nödvändig. För att underlätta göromålen måste verksamheten flytta till bottenvåningen, varför denna behövde utökas och omdisponeras. Ett förslag av stadsingenjör Lagerqvist, som innebar inbyggnad av gårdsplanen mellan flyglarna i en våning, genomfördes i mitten av 1920-talet. Samtidigt fick byggnaden centralvärme och ny sanitetsanläggning. Genom ombyggnaden blev andra våningen nu disponibel för andra verksamheter, bl a stadens hamnkontor.
