# Flickskolans gymnastiksal

Antikvarisk förundersökning inför  
renovering

Getakärr 3:36, Varbergs kommun

2017:21

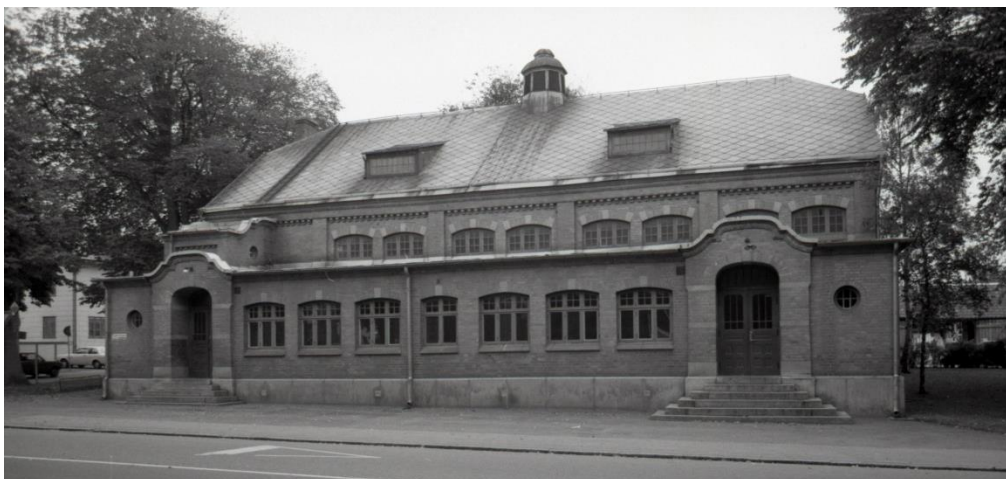
*Fotografi från 1980 taget i samband med inventering av kulturhistoriskt värdefull bebyggelse i innerstaden. Fotograf: Henrik Jern Källa: Hallands kulturhistoriska museum*

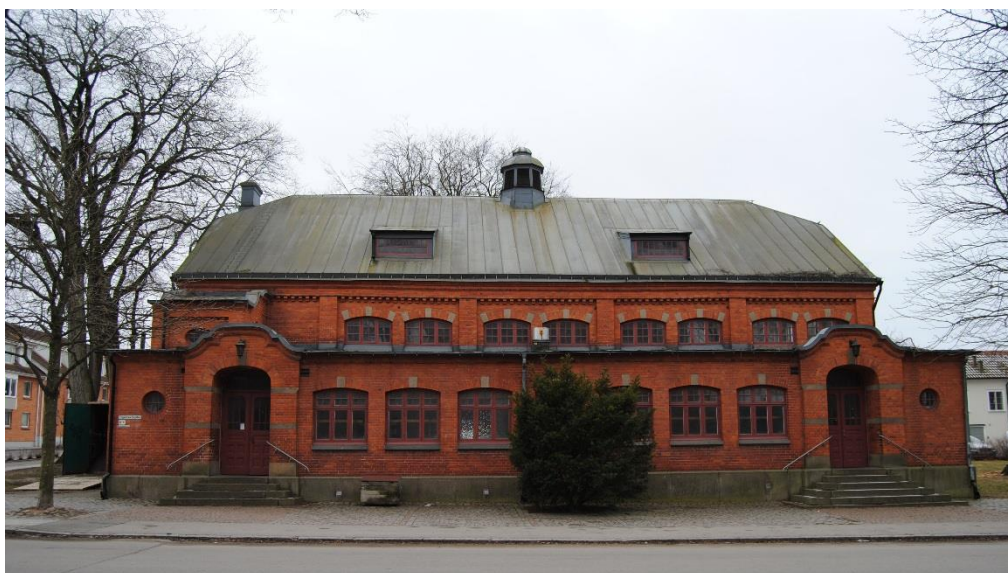
*Gymnastikbyggnaden sedd från norr. Fasaden har en tydligt symmetrisk jugendinspirerad arkitektur.*

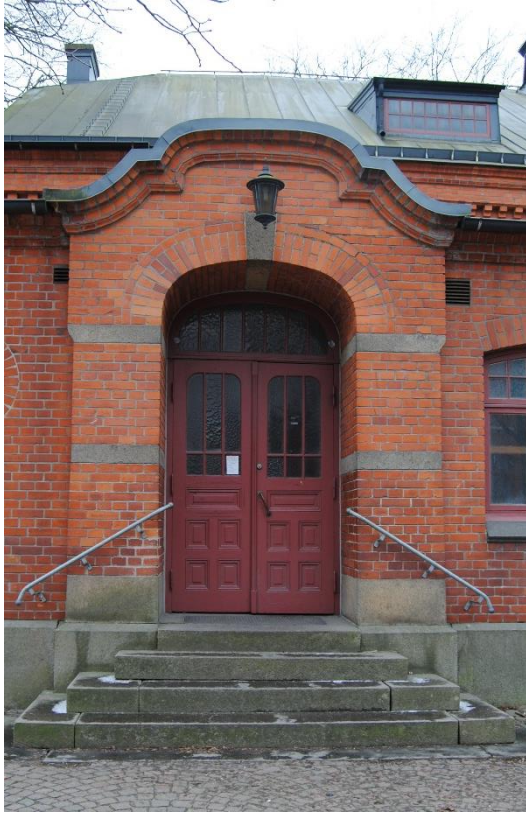
*Entréernas organiskt formade överstycken har drag av jugend. Byggnadens ursprungliga pardörrar är bevarade och i gott skick.*

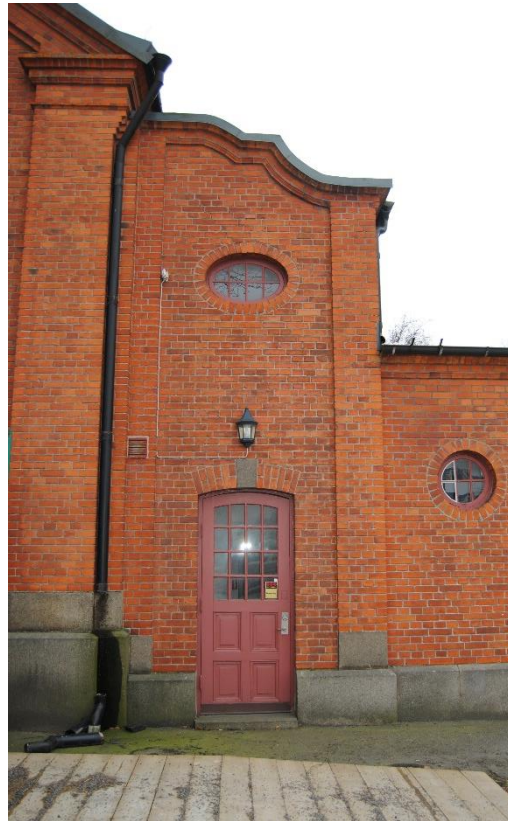
*Entré till trapphuset. Ovanför entrén sitter ett ovalt oxöga och takfoten ansluter till entrépartiernas form.*

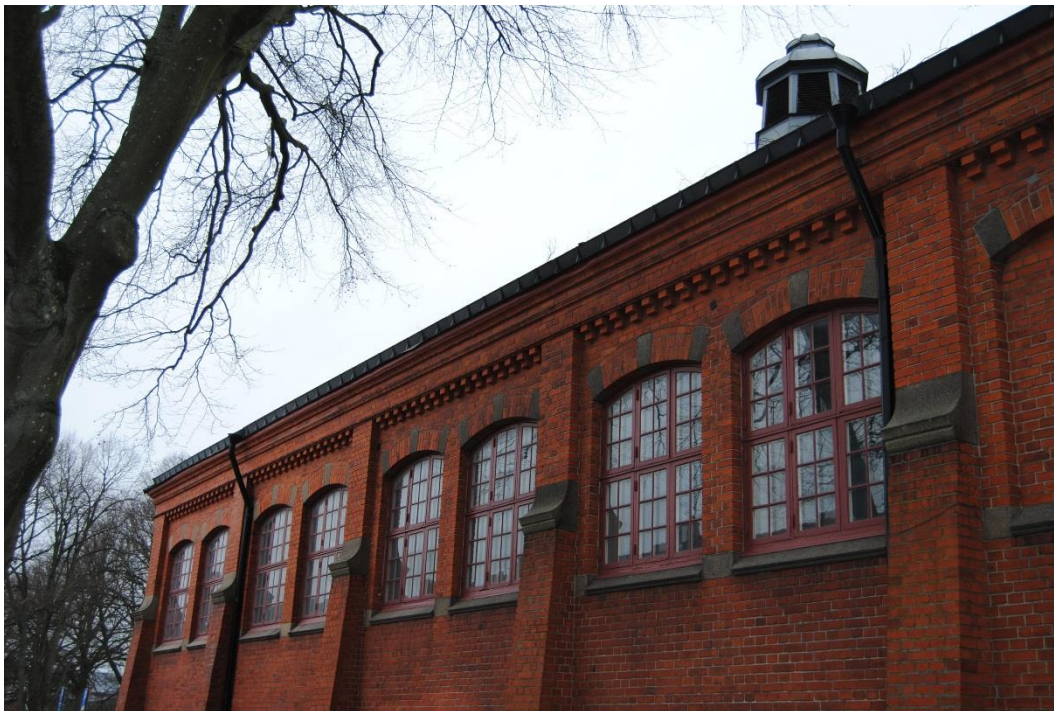
*Södra fasadens småspröjsade fönster. Här syns även strävpelarna samt tandsnittsfrisen och takfotens dekorativa profil.*

**Fönstren** avses renoveras och målas. Originalfönsterna har stort kulturhistoriskt värde och är en viktig del av byggnadens karaktär och denna åtgärd bedöms därför som positiv ur kulturmiljösynpunkt.

- *Befintlig kulör bör eftersträvas. Färgtyp och kulör bör diskuteras i samråd med medverkande antikvarie*

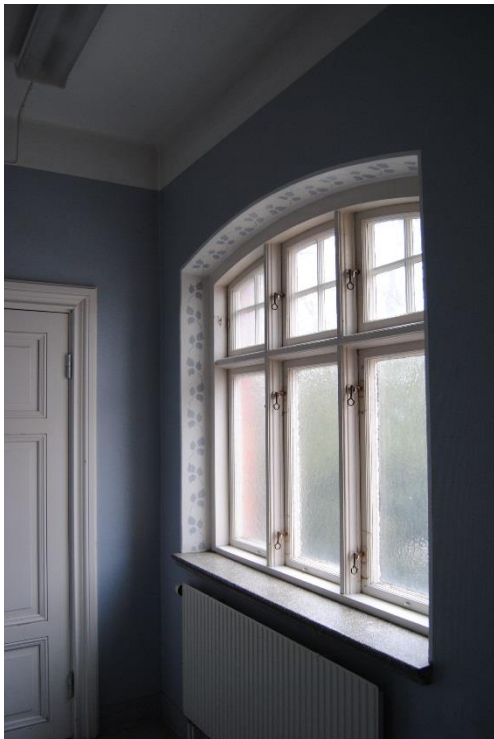
*Del av interiör, omklädningsrum. I fönsternischen syns målade växtornament.*

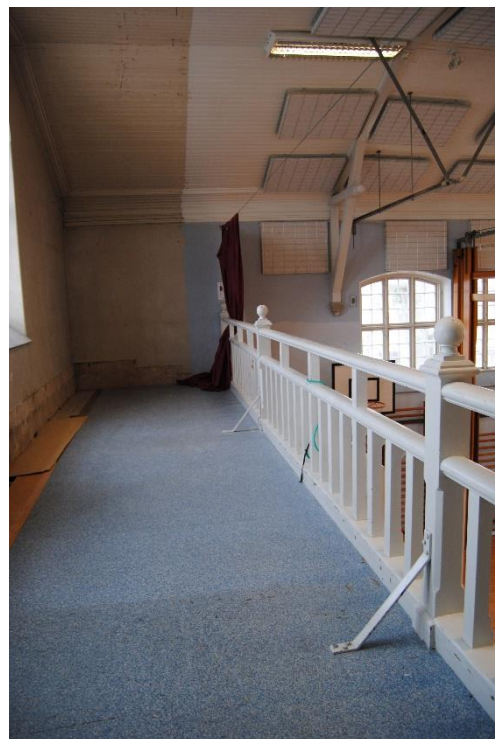
*Läktaren med vitmålat räcke. Längst bort syns en av takets konsoler.*

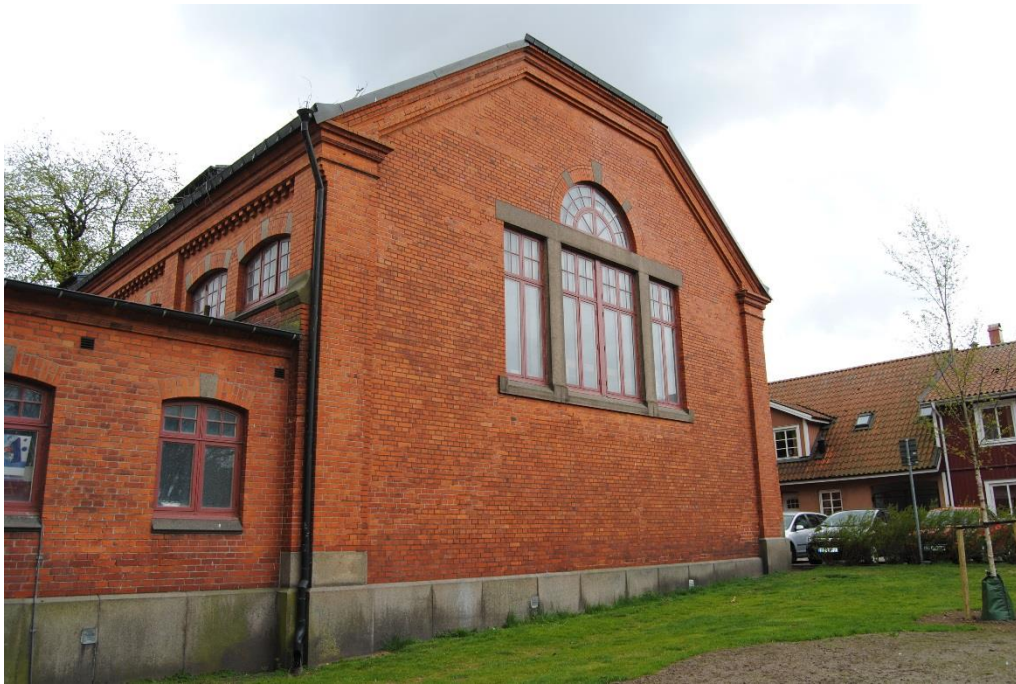
*Gymnastiksalens västra gavel. Notera takfotens dekorativa fris.*

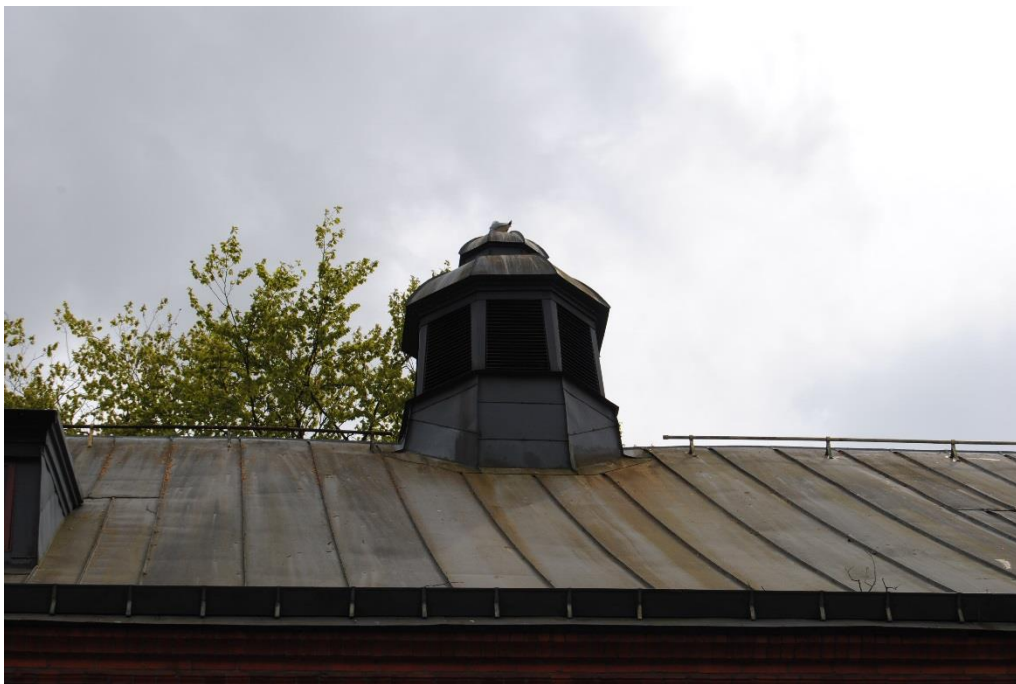
*Vidnocken finns en dekorativt utformad ventilationshuv.*

- *Takavvattningsbänkar bör utföras i samma material och kulör som övriga taket. Fotrännan återskapas.*
- *Plåtdetaljer som ventilationshuv och takkupornas gesims mäts upp och återskapas enligt befintligt utseende.*

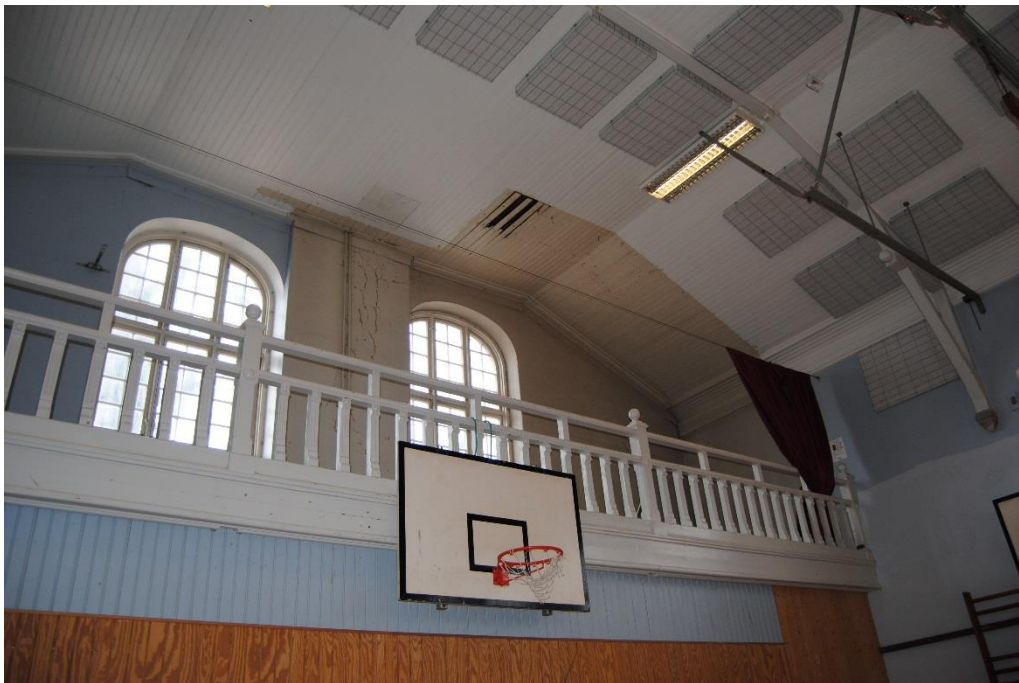
*Läktaren sedd från bottenplan. I mitten syns fuktskadorna vid tak och skorstensstock.*

**Innertaket** ovan läktaren repareras genom att de fuktskadade brädorna ersätts med nya i samma utséende som de befintliga vilket är positivt för upplevelsen av interiören och dess kulturhistoriska värden.
