## Halmstads slott

### Renovering av portik i södra flygeln

## RAPPORT

## Halmstads slott, Slottet 1, Halmstads kommun

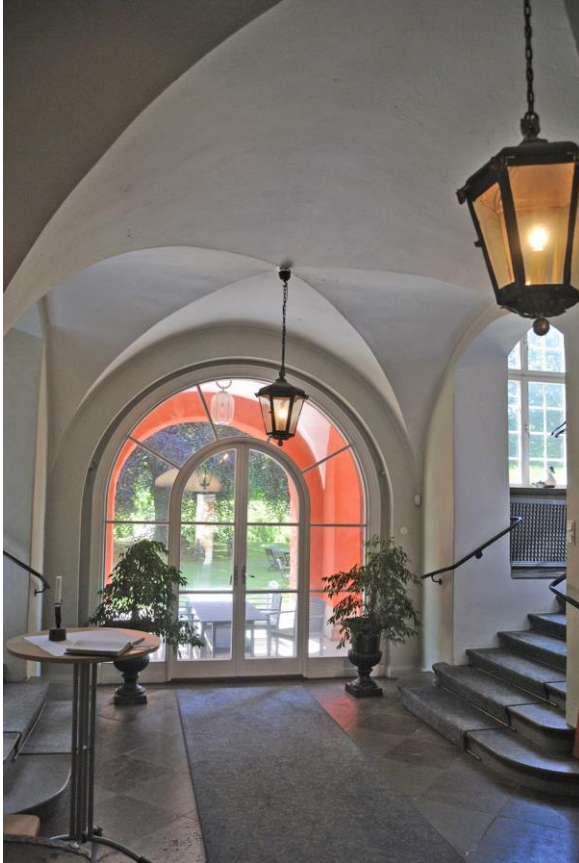
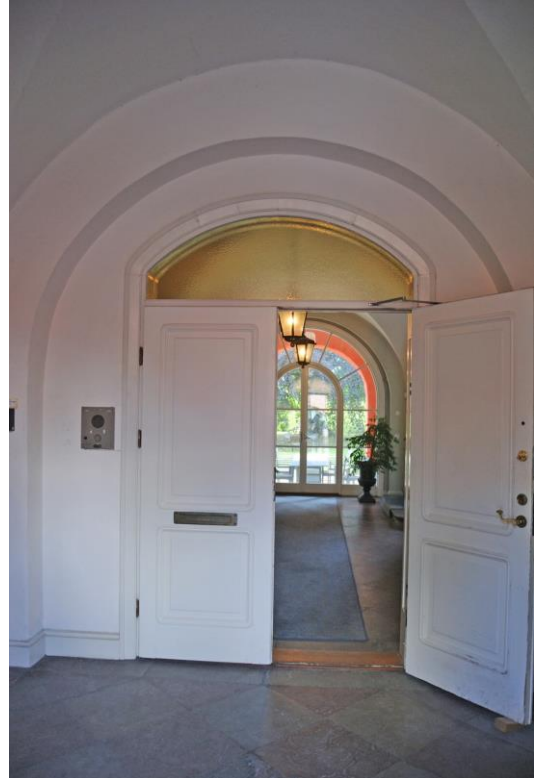
*Portiken före renovering.*

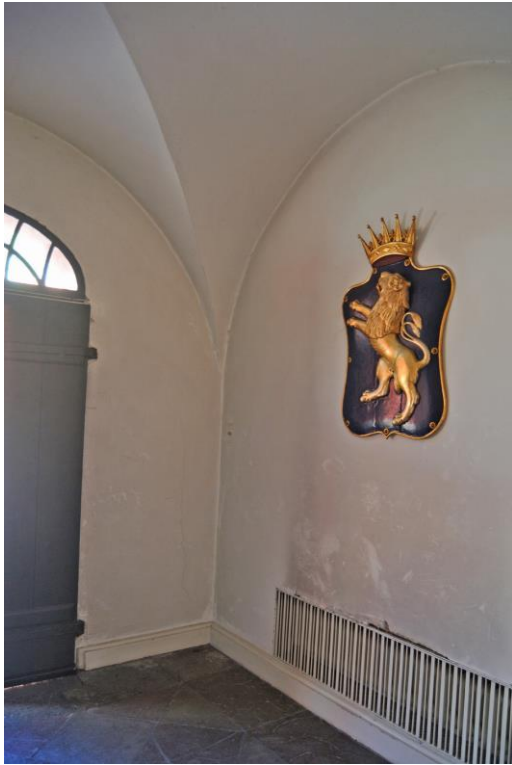
*T v: Entrérum (Rum 212) före renovering.  
Ovan: Kulörprov*

Kulörprover togs fram för den röda färgen och avstämades. Putsskador och spår för elledning ilagades med KC bruk respektive kalkbruk. Skadorna var främst runt radiatornischerna, vilka var utförda med cementshaltigt bruk, varför ett C-bruk här användes. Skador i ytskikt lagades med sandspackel. Väggarna mellan valven penselströks två ggr med emulsionsfärg. Väggsidor vid trappgenomgångarna målades med vit emulsionsfärg. Socklar och radiatorskydd har målats med linolfärg i grå kulör, lika tambur.

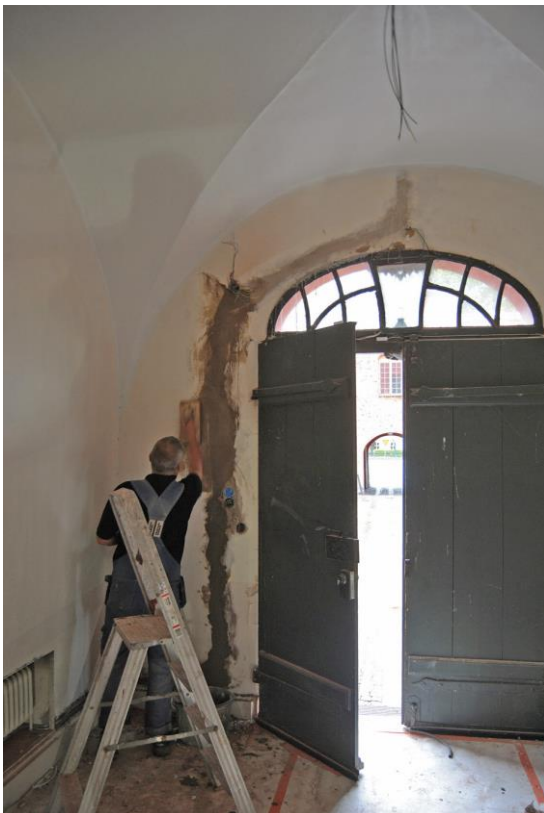
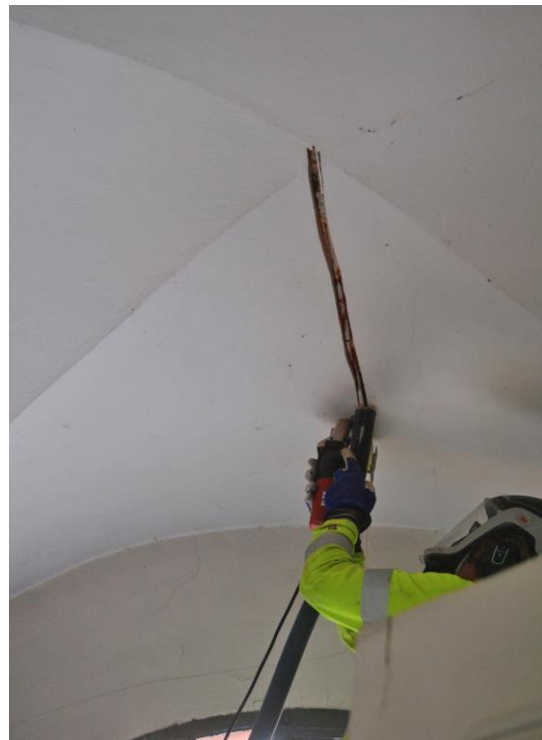
*Ovan och t v: Puts fräses ur för elkabel i  
tak och vägg vid entrédörr och spåret  
putsas igen.*

Spår för elledning i rum urfrästes i putsen från kryssvalv till strömbrytare. Borrning genom vägg till rum 211. Ilagning med kalkputs. Taket/valv har målats med vit emulsionsfärg. Takarmatur i har nyttillverkats av Loricks smedja, Vessigebro.

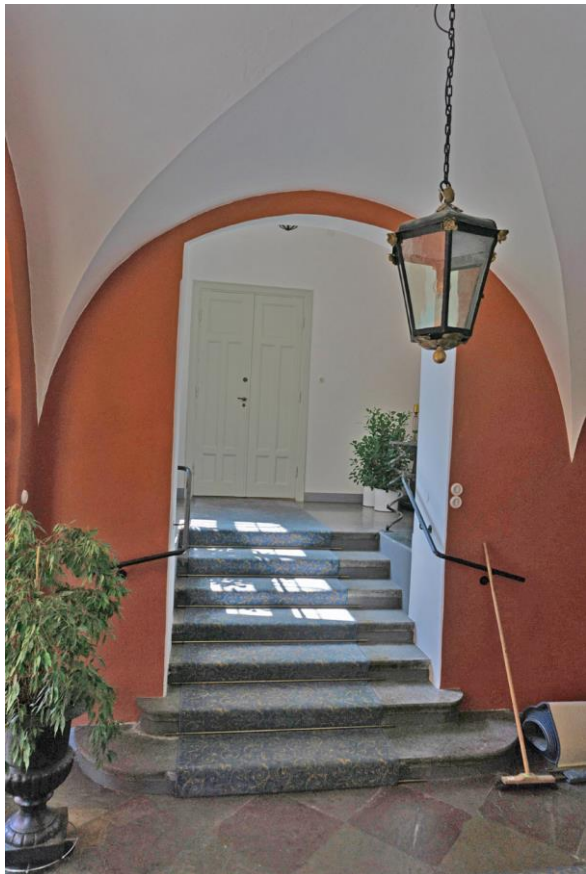
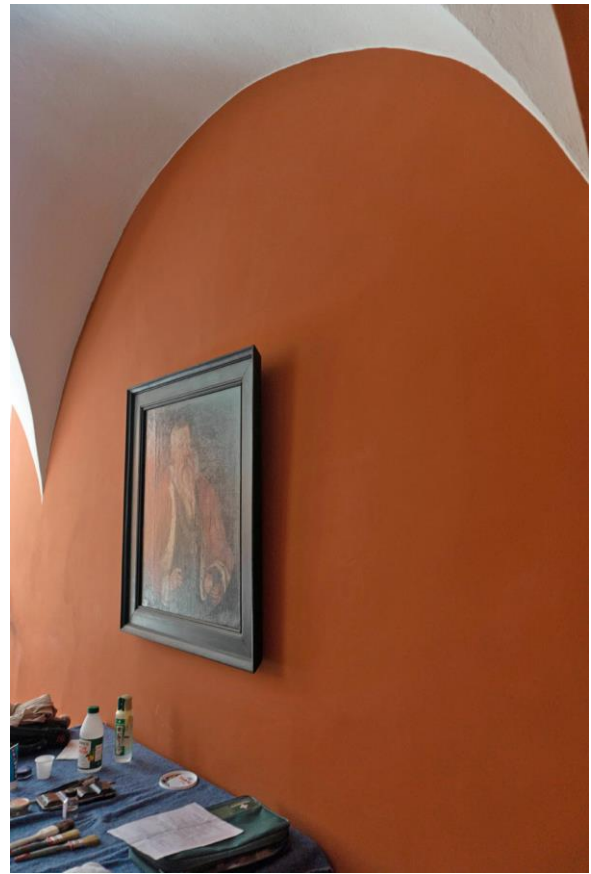
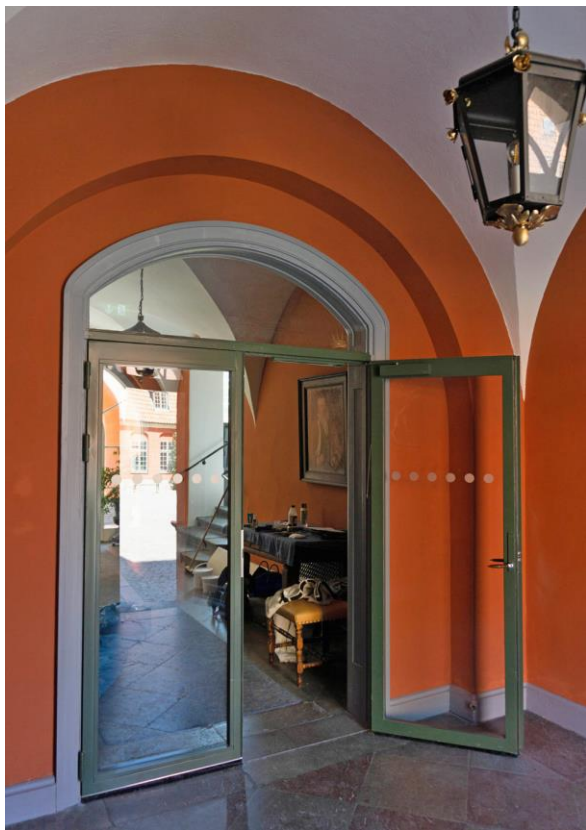
*Efter renovering.  
Kulören återknyter rummen till  
renässansslottet. Notera hur  
muröppningen till västra delen (ovan t v)  
framträder jmf med tidigare.*

*Takarmaturen i rum 212 (t v) har  
nyttillverkats*

Karm- och smyginklädnad behölls i mellanväggen. Överljuset byttes från frostat glas till klarglas. Nytt helglasat dörrparti av aluminium som penselmålats i mörkgrönt likt ytterporten. Kulören vald av arkitekten med syfte att valvbågen bättre ska framträda.
