STRÅTAK PÅ APELVIKSGÅRDEN I VARBERG

Halland, Varbergs kommun och stad,
Getakärr 5:111

KULTURMILJÖ HALLAND RAPPORT 2020:45

Intyg och rapport för antikvariskt godkännande av bidragsberättigade arbeten – omläggning av stråtak på Apelviksgården, Getakärr 5:111, Varbergs stad och kommun

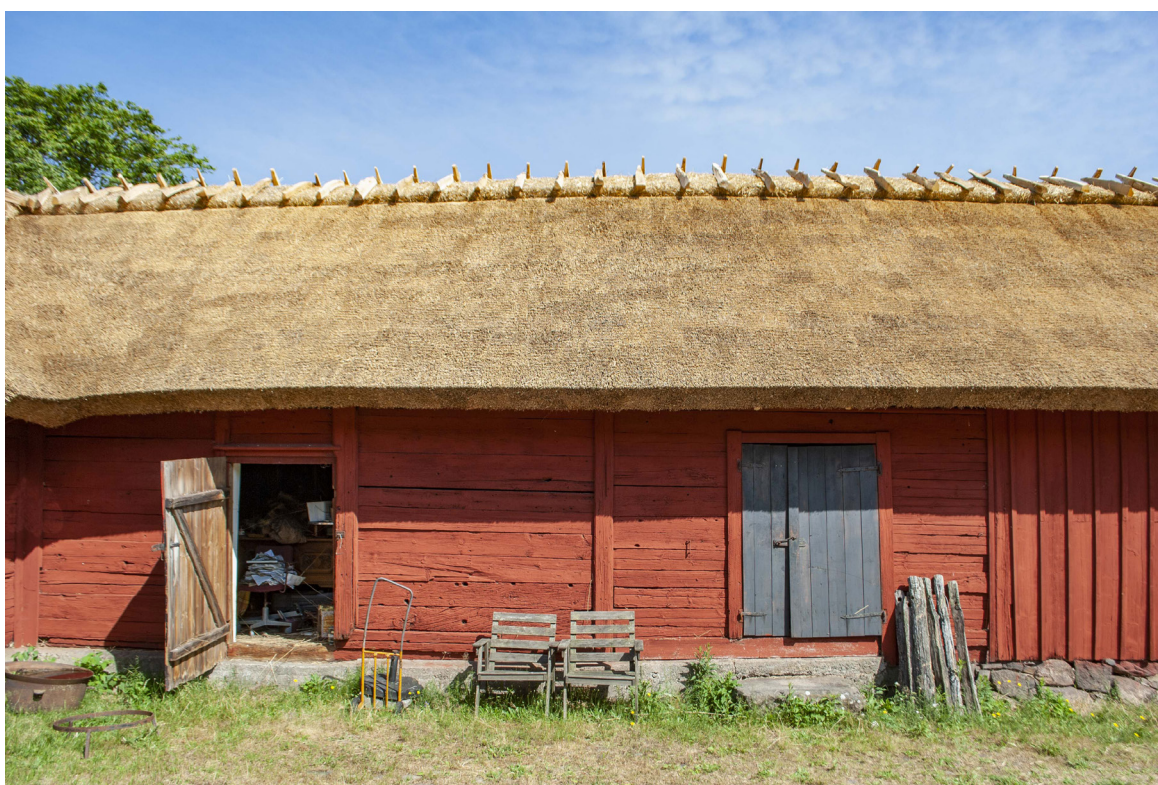
Stiftelsen Hallands Läns museer, Kulturmiljö Halland.
Uppdragsverksamheten, Halmstad 2020.
Antikvarisk medverkan vid bidragsberättigade arbeten.
Bild framsida: Länga mot gården med nytt vasstak.
Foto: Britt-Marie Lennartsson (fotonr 2020-38:29).
Grafisk form: Anders Andersson.
Layout: Britt-Marie Lennartsson
Kartor ur allmänt kartmaterial © Lantmäteriet.
Kulturmiljö Hallands dnr 2020/31..

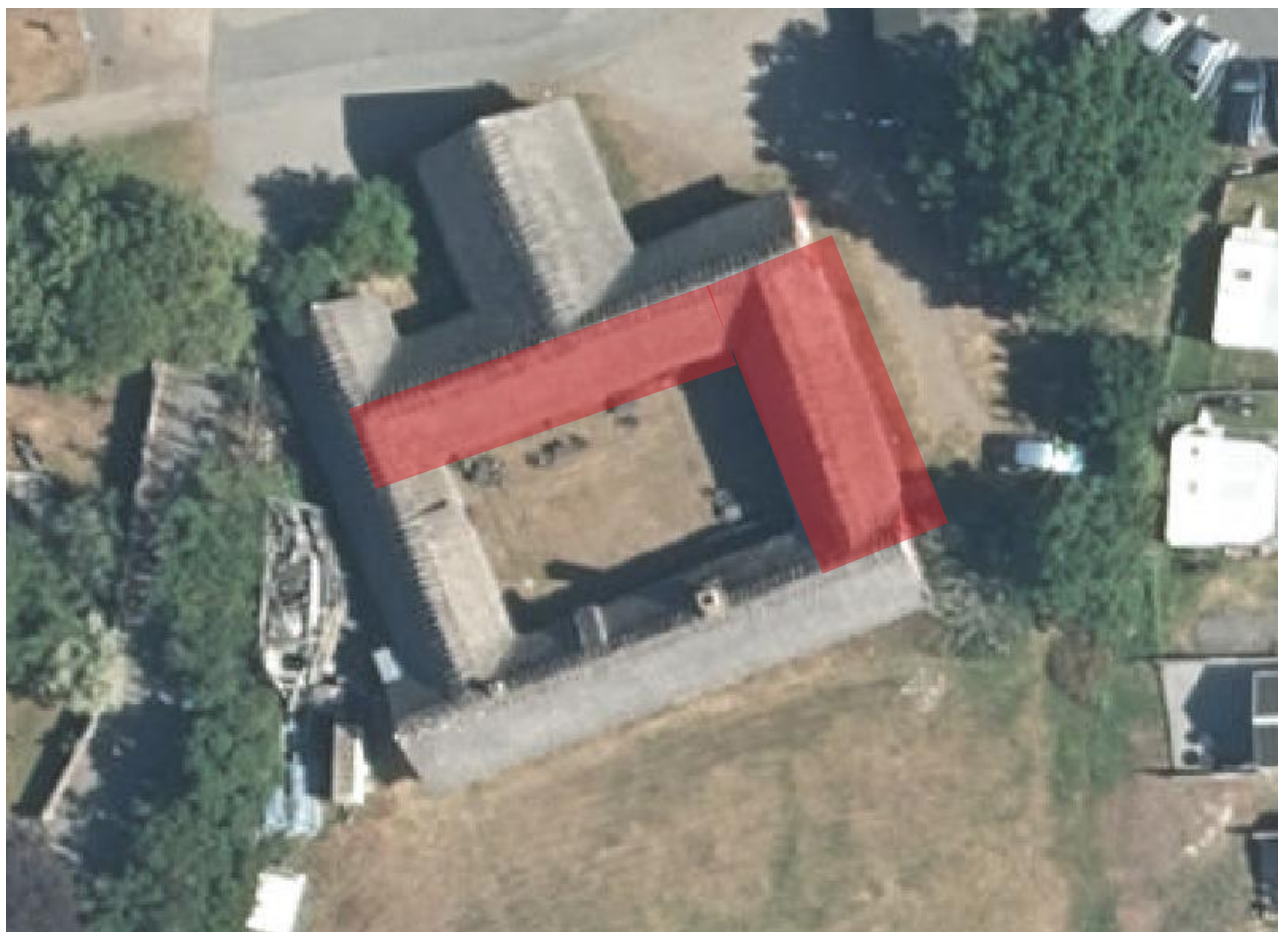
Takfall som lagts om med ny vass och ryggnig. (Karta hämtad från Varbergs kartan, flygfoto 2019. (c) Varbergs kommun och Lantmäteriet.

- Båda takfallen har lagts om på västra längan, samt en liten bit in på södra längan.
- Takfallen mot gården har lagts om på norra längan samt en liten bit in på västra längan.
- Taken på gården har under senare årtionden täckts med vass. Nu har taken täckts med vass från Polen och bundits med rostfri tråd.
- En del läkt har fått bytas på takfallen mot gården på den norra längan.
- Enstaka taksparrar har kompletterats, dvs. de gamla har inte tagits bort utan en ny har lagts intill den gamla, befintliga som inte längre var i helt bra kvalitet.
- De takfall som lagts om har även ryggats om med löshalm och försetts med nya ryggträn.
- I porten, mot gården, har det uppstått en del rötskador. Dessa har inte lagats men takstolen har stöttats upp provisoriskt för att säkerställa stabiliteten på taket.

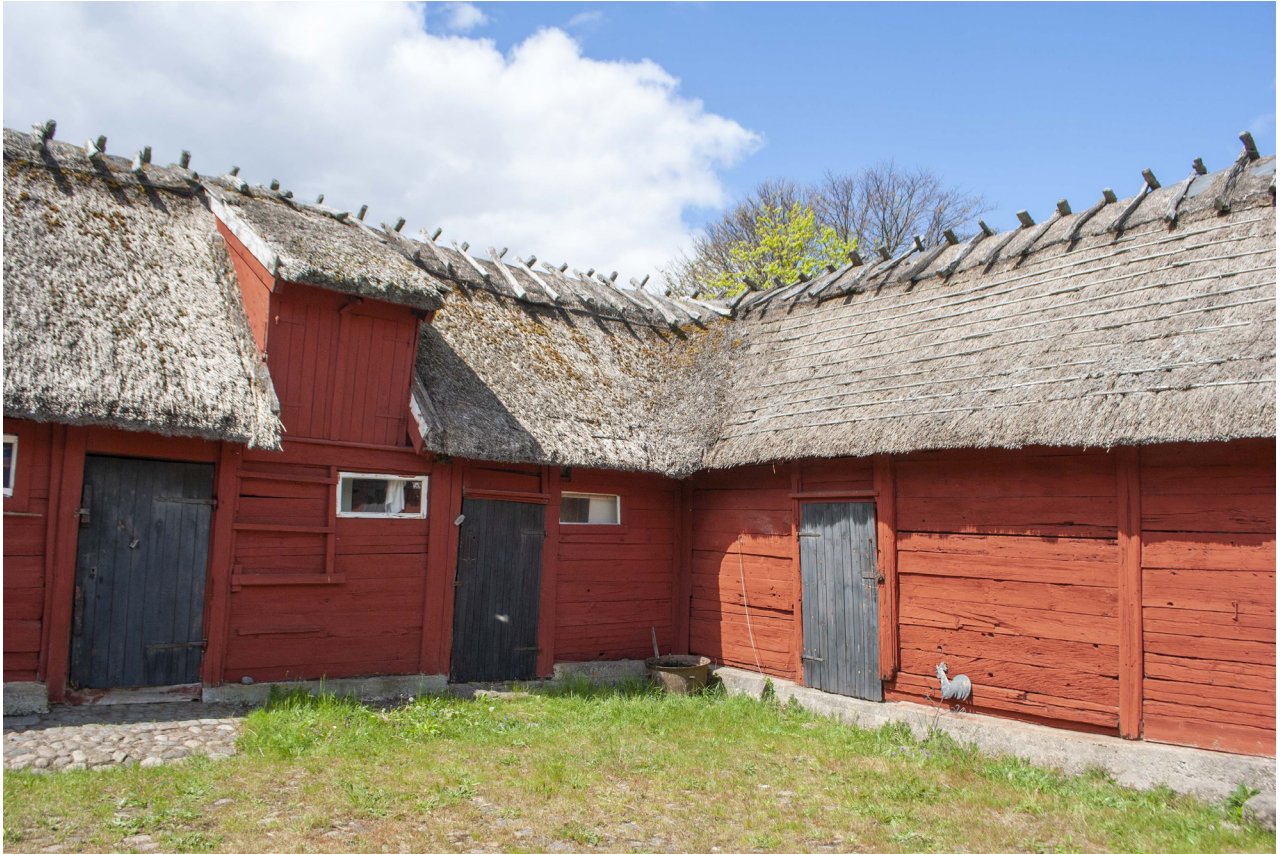
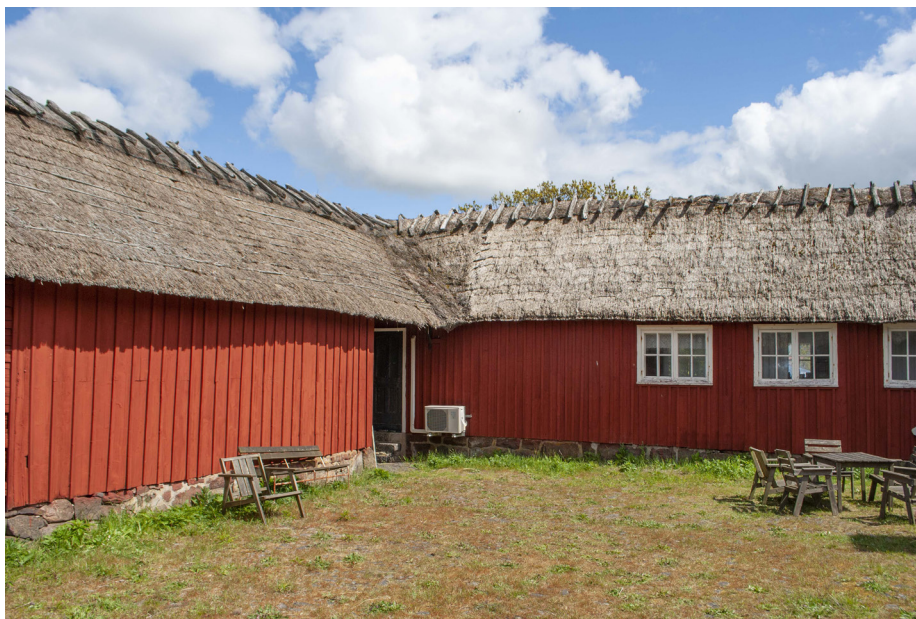
Ovan hörnet mellan Västra och norra längan. Till vänster hörnet mellan norra och östra längan. Taken har lagts om vid olika tillfällen varför slitaget är något olika. Taket var nu så tunt på dessa längor att läkten framträdde på ovensidan takfallen.

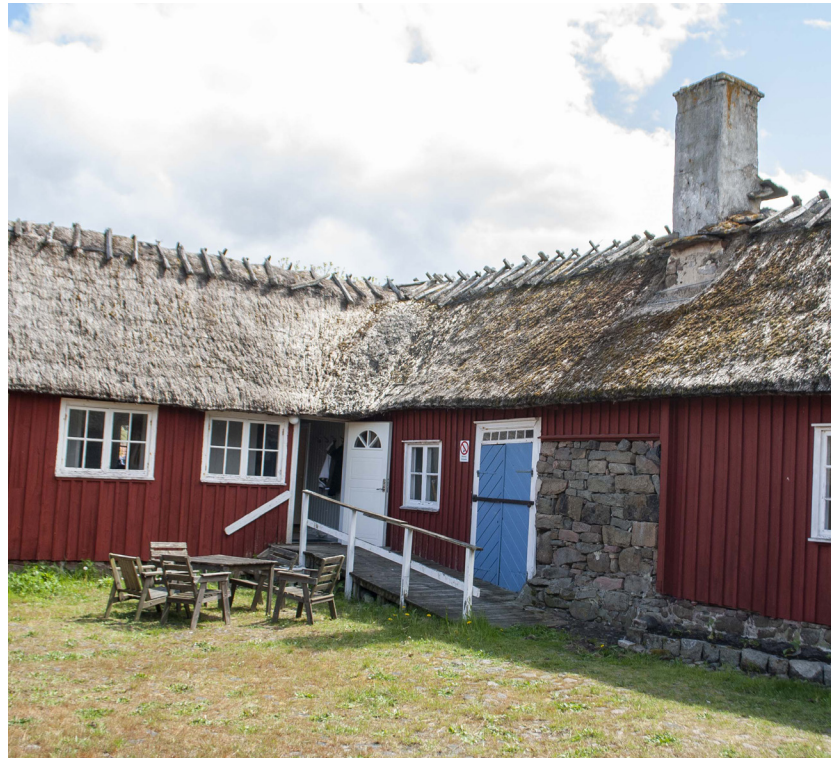
Hörnet mellan östra och södra längan. Även här var vasstäcket mycket tunt.

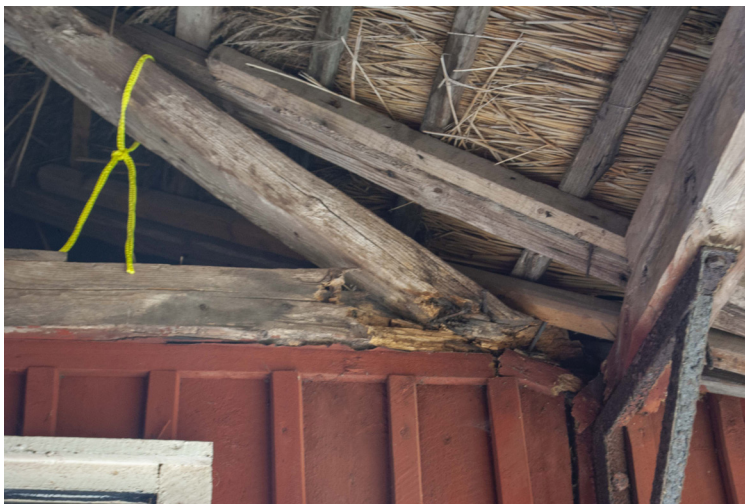
Taket har läckt varför en rötskada har uppstått på takstolen inne i porten, mot gården.

Det rötskadade hörnet av takstolen över porten har stöttats upp provisoriskt för att säkerställa stabiliteten.

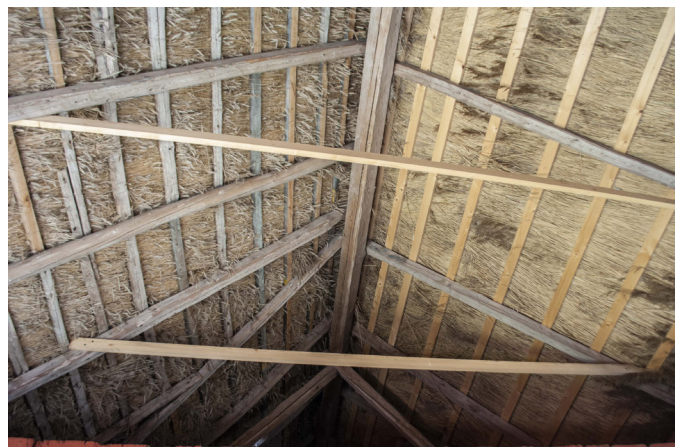
Läkten var av olika kvalitet. Här en bild från insidan i norra längan. Det norra takfallet, till höger i bild, täcktes om för några år sedan och all läkt byttes. Nu ska den södra sidan, till vänster i bild, täckas om.

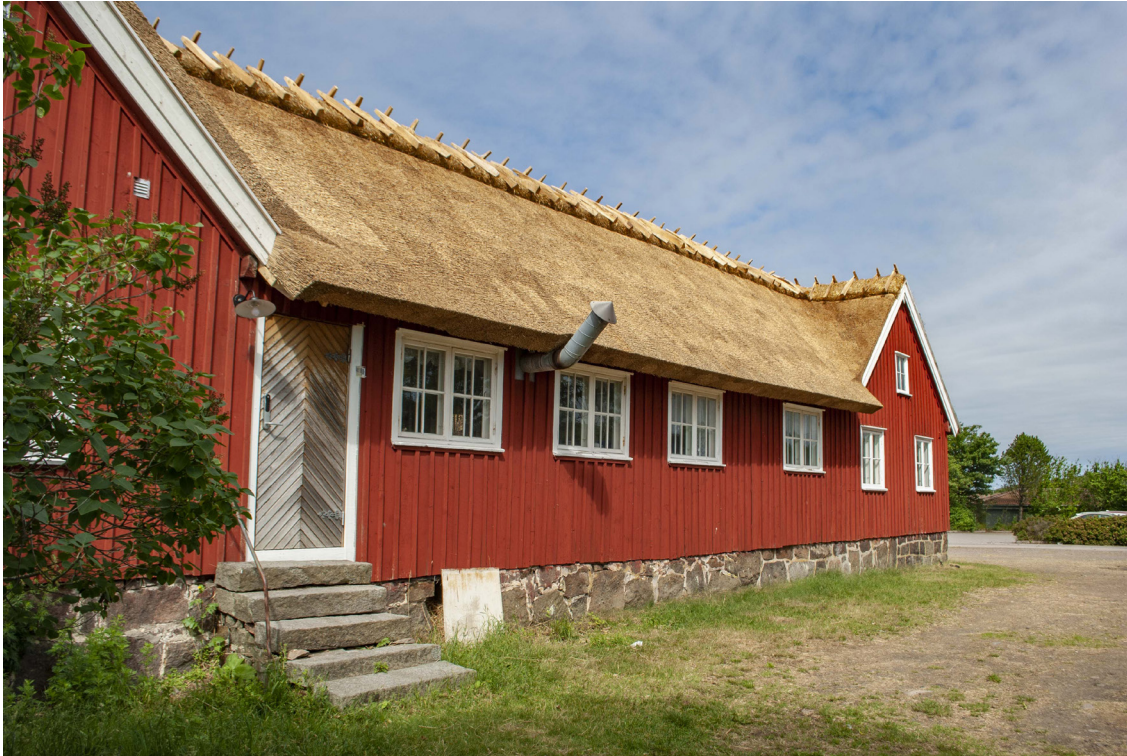
Östra sidan av östra längan har nu fått ett tjockt täcke av vass och ny rygging med nya ryggrän. Enstaka taksparrar har kompletterats med nya.

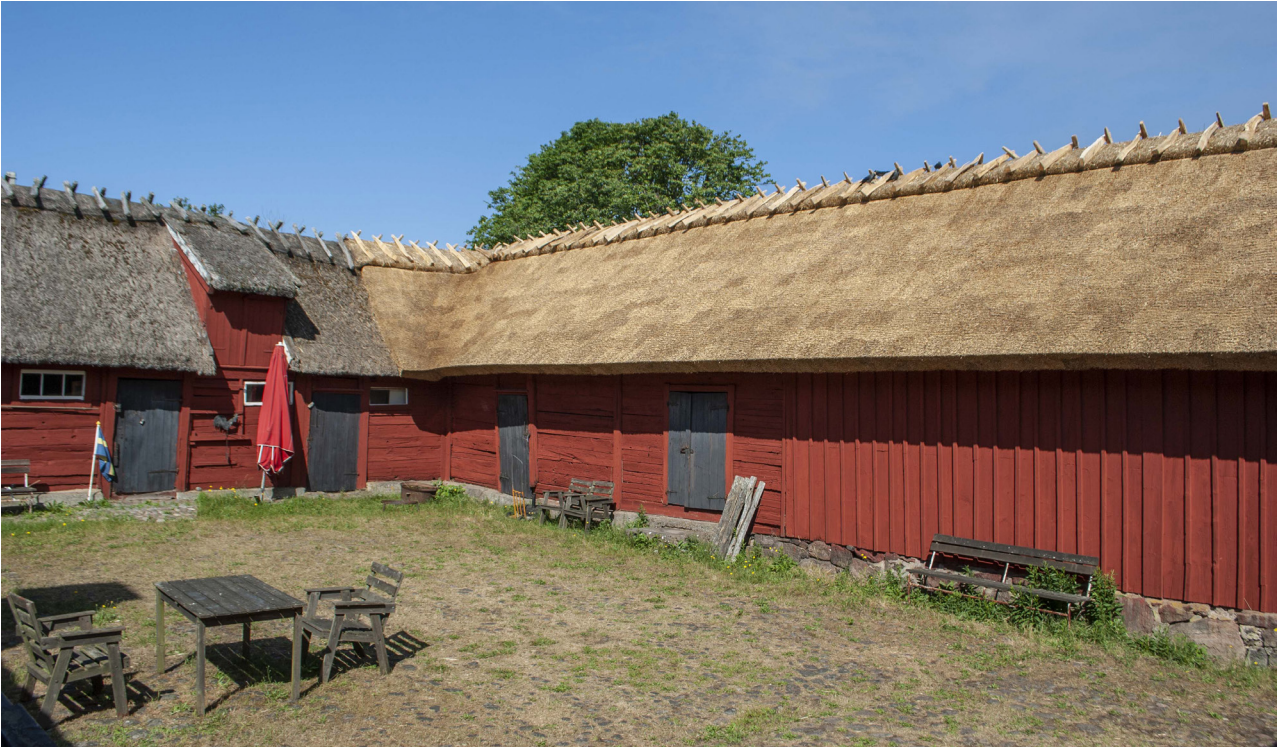
Norra längan mot gården med nytt tak. Även hörnet mot västra längan har lagts om.

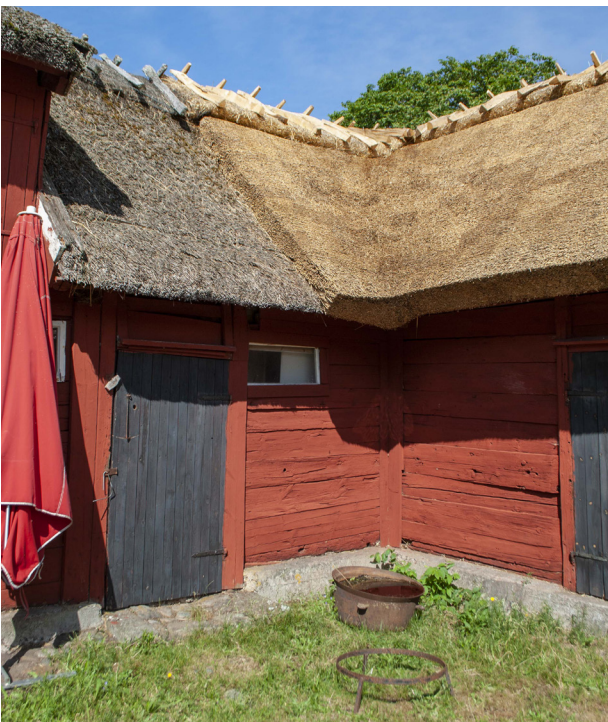
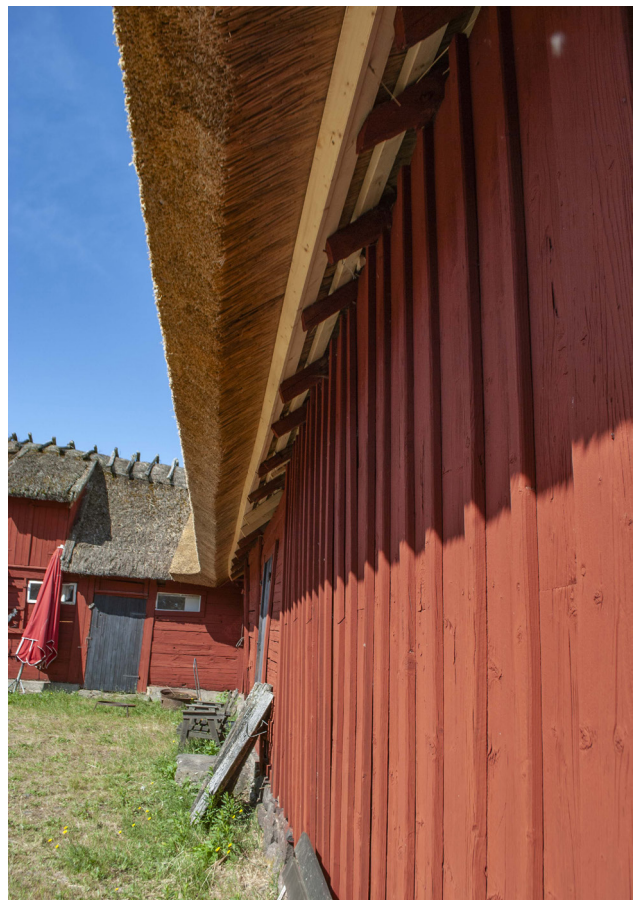
Ovan: Hörnet mellan norra och östra längan. Det är här tydligt hur mycket det befintliga taket sjunkit ihop. Till höger: Enstaka taksparrar har kompletterats.

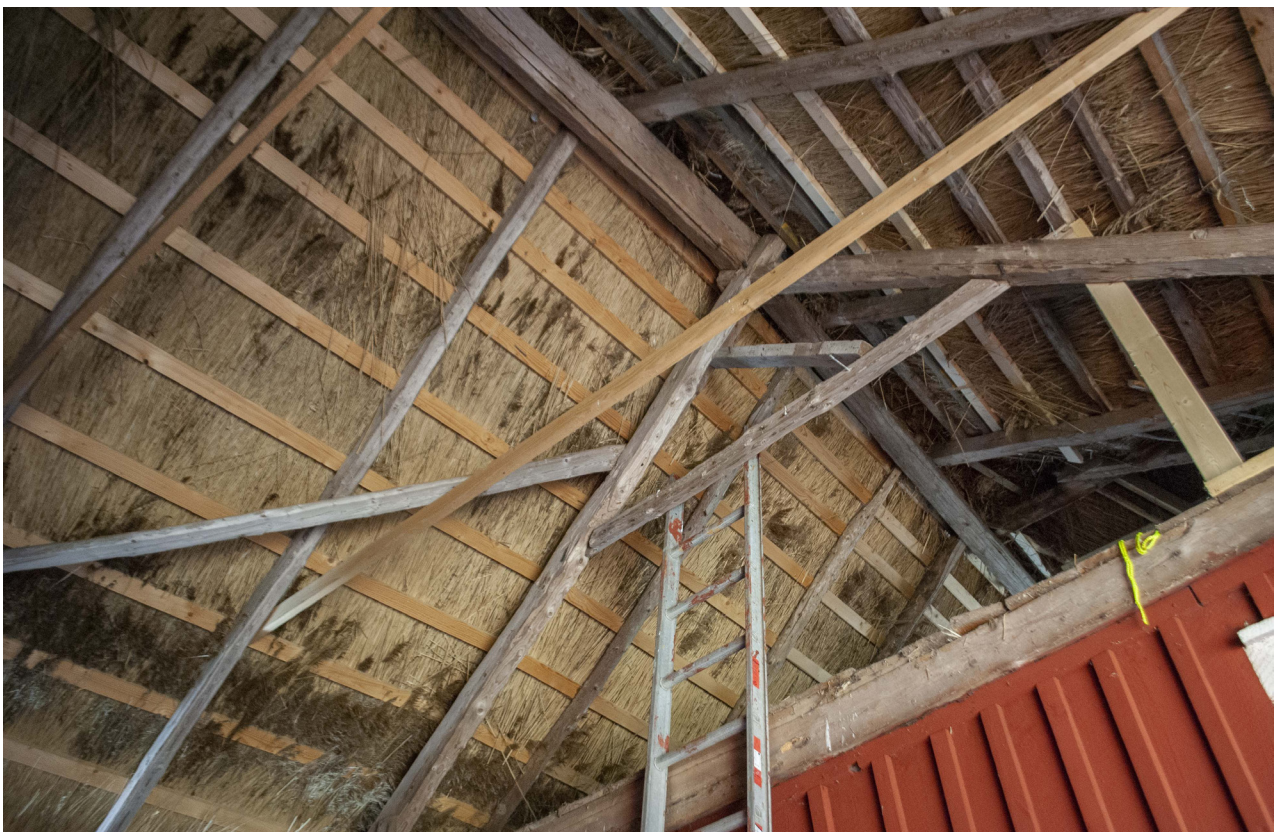
Några läkt har bytts i taket över porten, närmast taknocken.

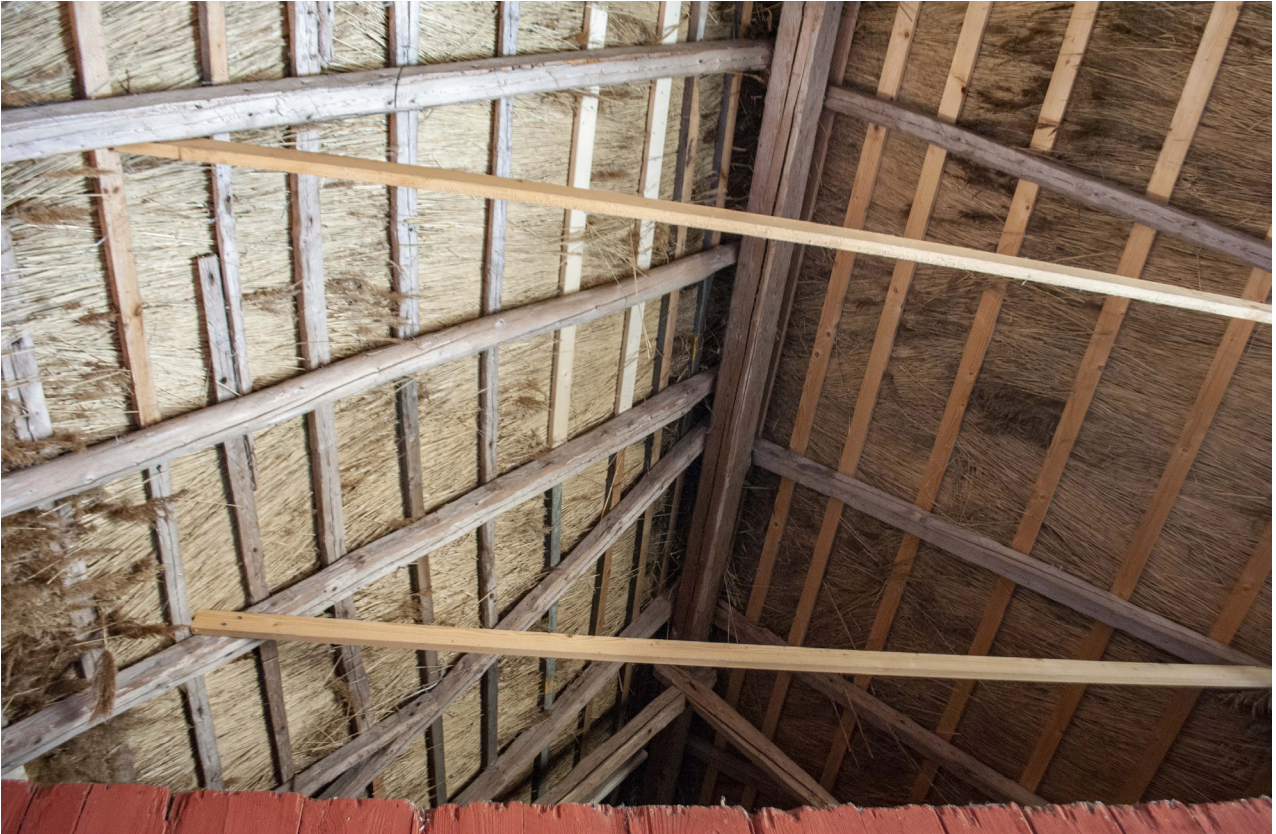
Ett fåtal läkt har bytts i taket i norra längan, till vänster i bild.

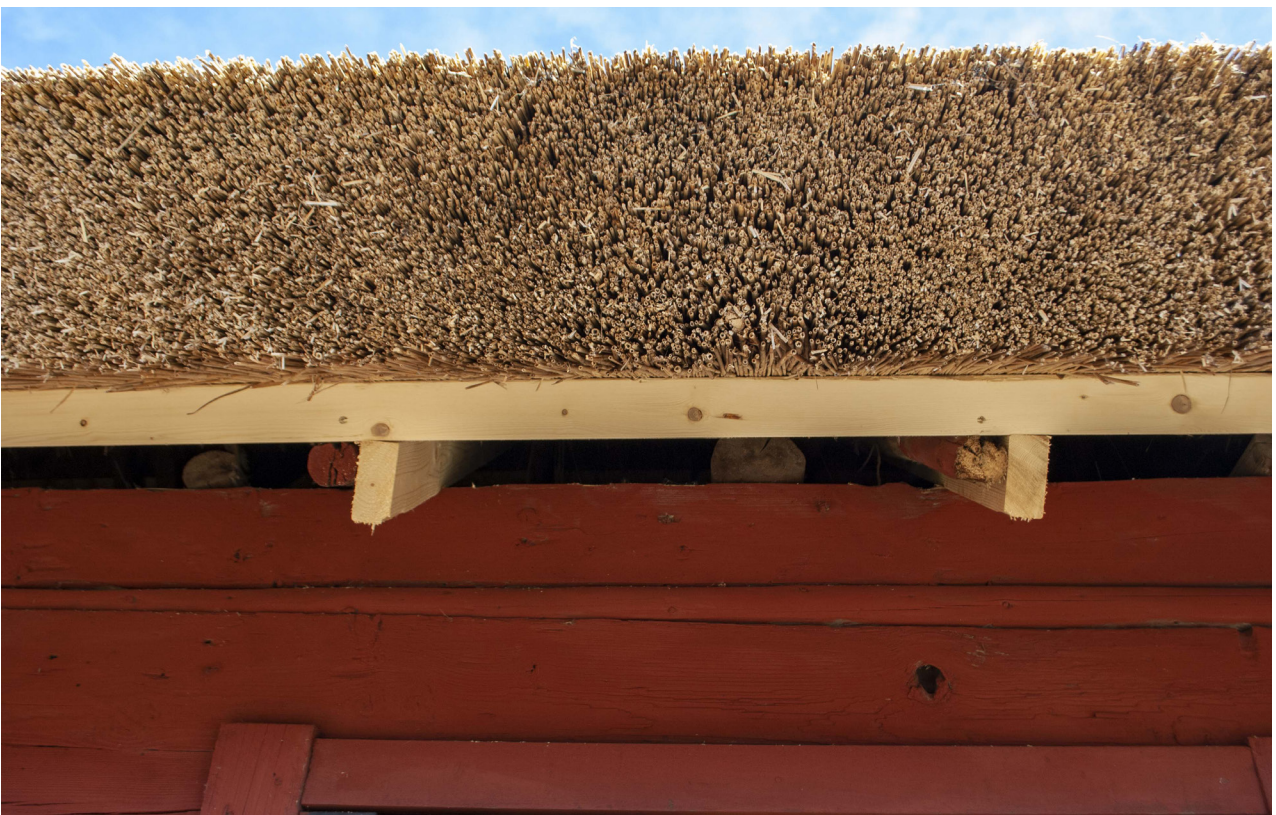
Några taksparrar har kompletterats i takfallet mot gården på den norra längan.

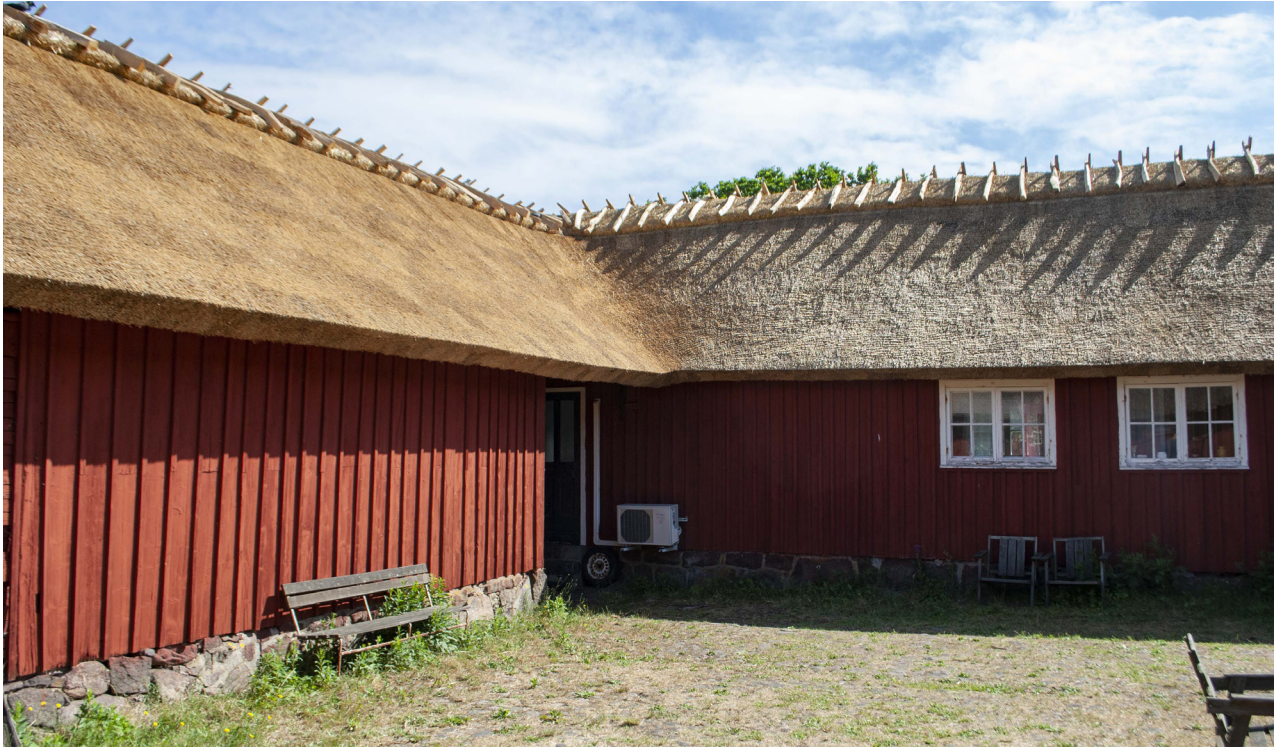
Hörnet mellan norra och östra längan mot gården.

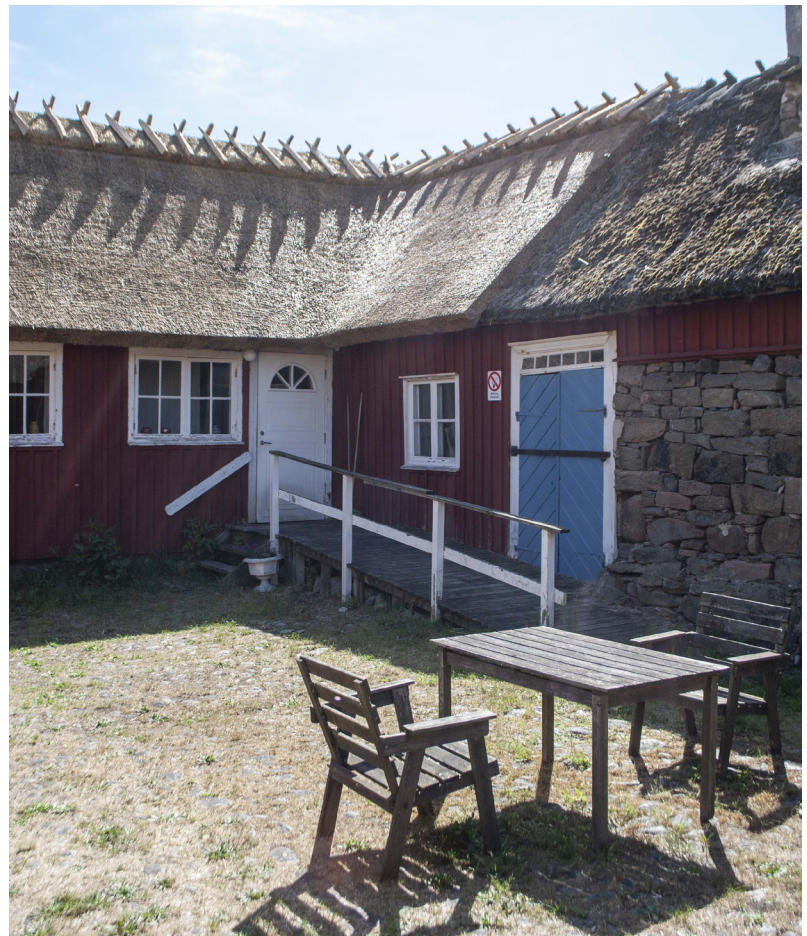
Hörnet mellan östra och södra längan mot gården. En liten bit av den södra längans tak har också bytts då de största skadorna på ett stråtak oftast uppstår i hörn.

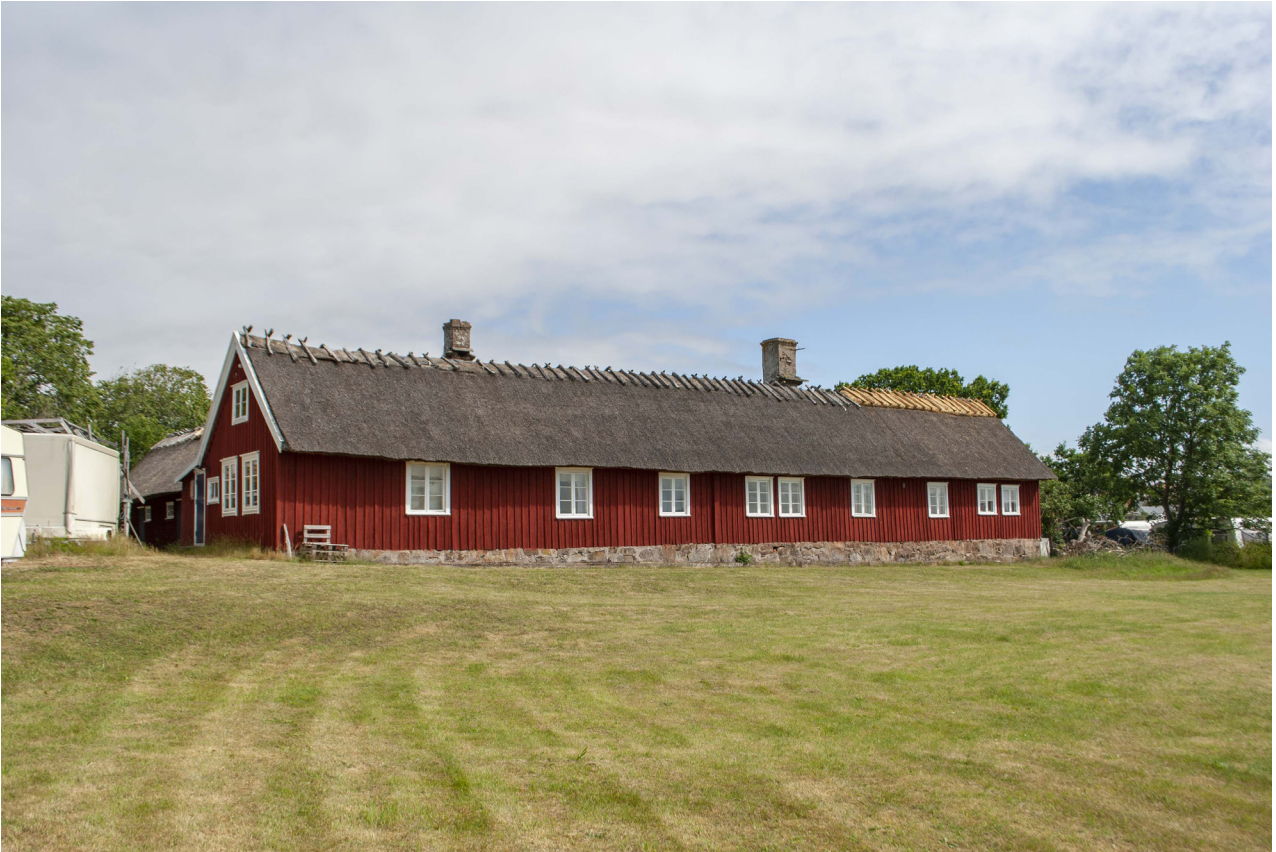
Alla takfall som lagts om har också fått ny rygging, vilket också syns mot motsvarande takfall som inte lagts om, här den södra längan.

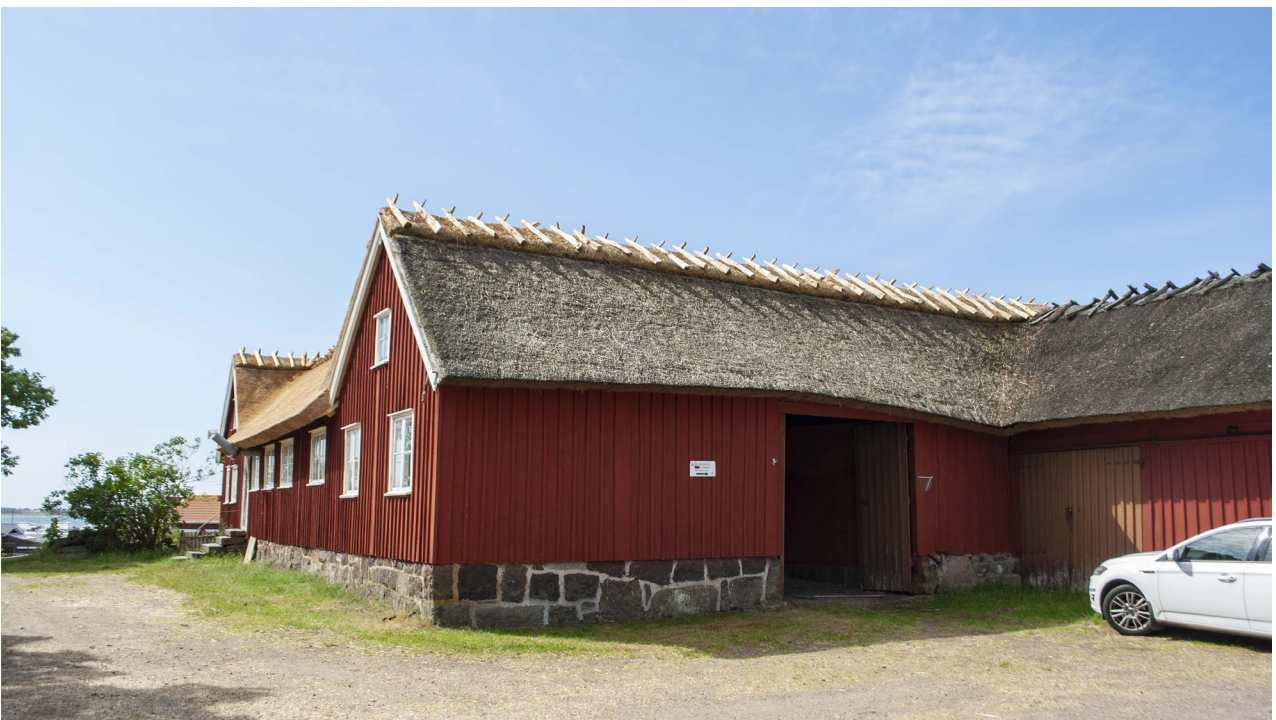
Den nya ryggingen syns även mot norr, på den norra längan.

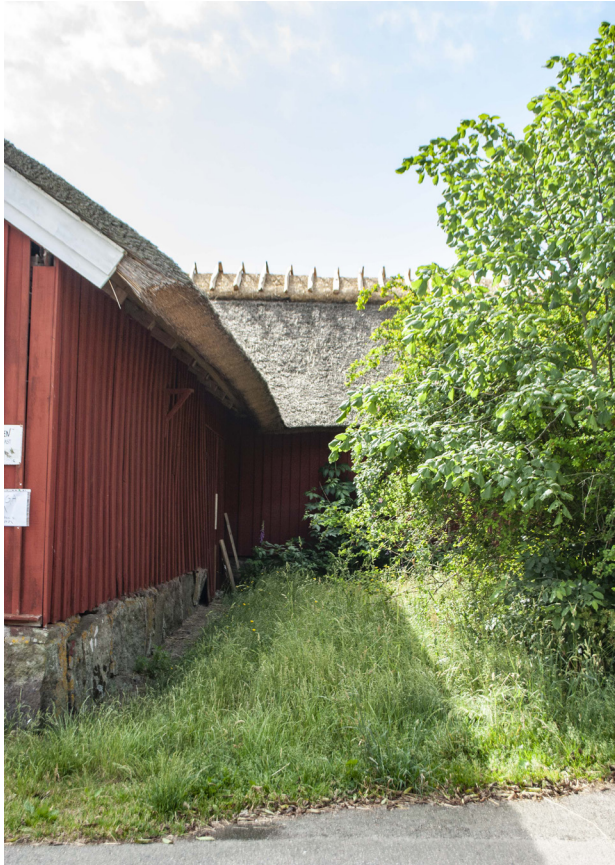
Norra längan mot norr, med ny ryggnig. Denna del av gården har relativt ny taktäckning från 2014.

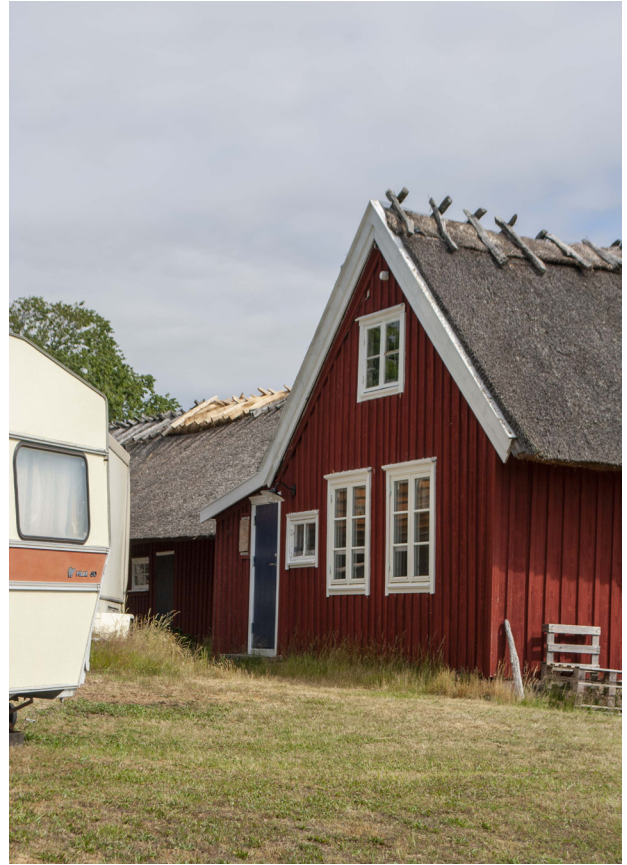
En liten bit av den västra längan har också ny ryggnig.
