# PROFESSORN 7, VARBERG

Halland, Varbergs kommun och stad

KULTURMILJÖ HALLAND RAPPORT 2020:46

Antikvarisk förundersökning och konsekvensutredning.

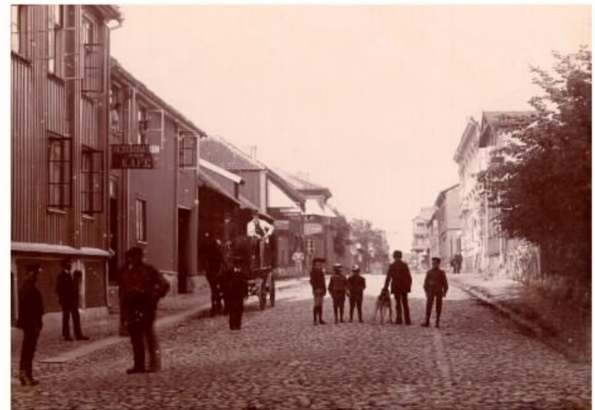
Foton på Torellska huset på Borgmästaregatan, troligen tidigt 1920-tal. Huset har kvar träfasaden målad i en mörk kulör. Pilastrarna kan vara målade i en ljusare kulör på den vänstra bilden. Flygeln är snarast en enkel ekonomibyggnad med en lägre takfot än huvudbyggnaden, oregelbunden fönstersättning med små fönster i övervåningen, och en port in till gården. Den har likheter med huset mot Norrgatan (hus nr 2). Foto: vänstra bilden, okänd fotograf men troligen daterad 1924. Högra fotot Matilda Ranch, ej daterat. Hallands Kulturhistoriska museum.

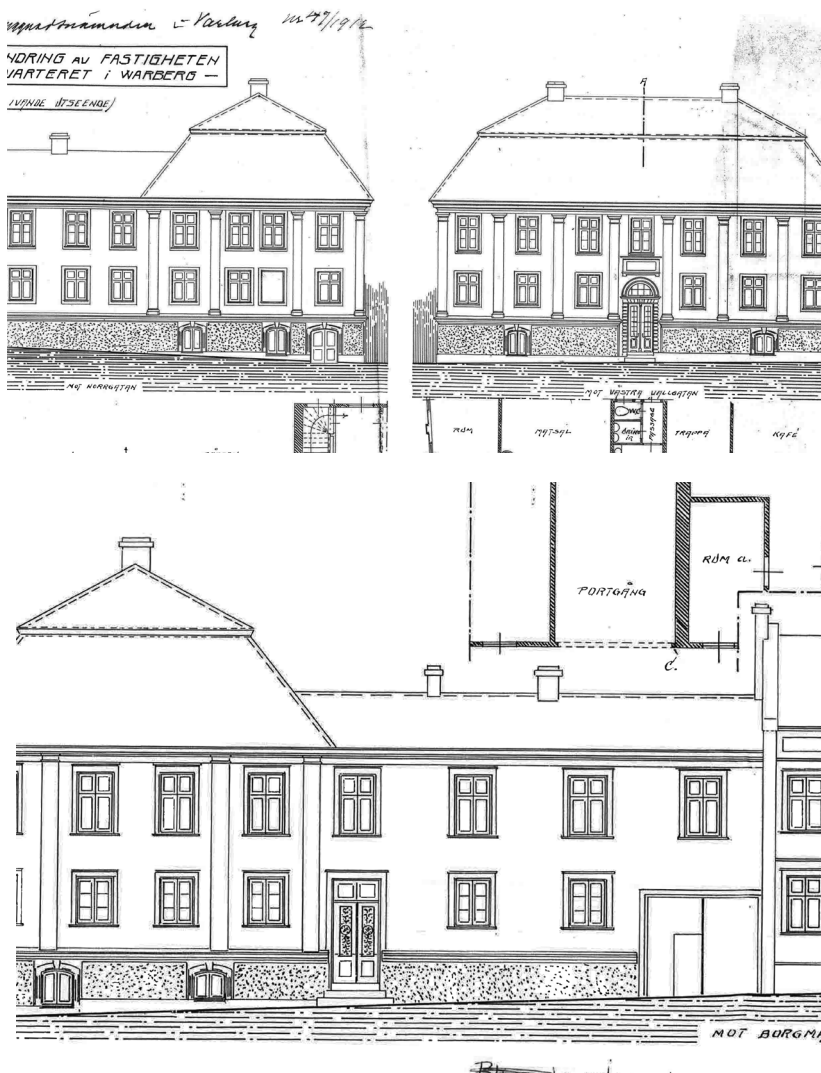
Dessa ritningar är daterade 1912 men troligen inte genomförda förrän andra halvan av 1920-talet. Takfoten på flyglarna höjs (i alla fall mot Borgmästaregatan, inga källor finns som visar huset på Norrgatan). Fönstren får en regelbunden placering och samma utformning på båda planen. Källarfönster skapas.

Trappan mot Västra Vallgatan tas bort och ersätts med entrédörr i gatuplanet vilken ytterligare markeras med ett lunettefönster över. En stålig dubbeldörr med sirliga gjutjärnsgaller placeras mot Borgmästaregatan. Liknande finns på många andra hus i Varberg.

Enligt uppgift ska fasaden nu ha reveterats. Med tanke på det enhetliga utseendet som framställs på ritningarna är det troligt att även flyglarna reveterades nu. Ritningar: Kopior på äldre ritningar i okänt arkiv. Kopiorna finns i Kulturmiljö Hallands arkiv

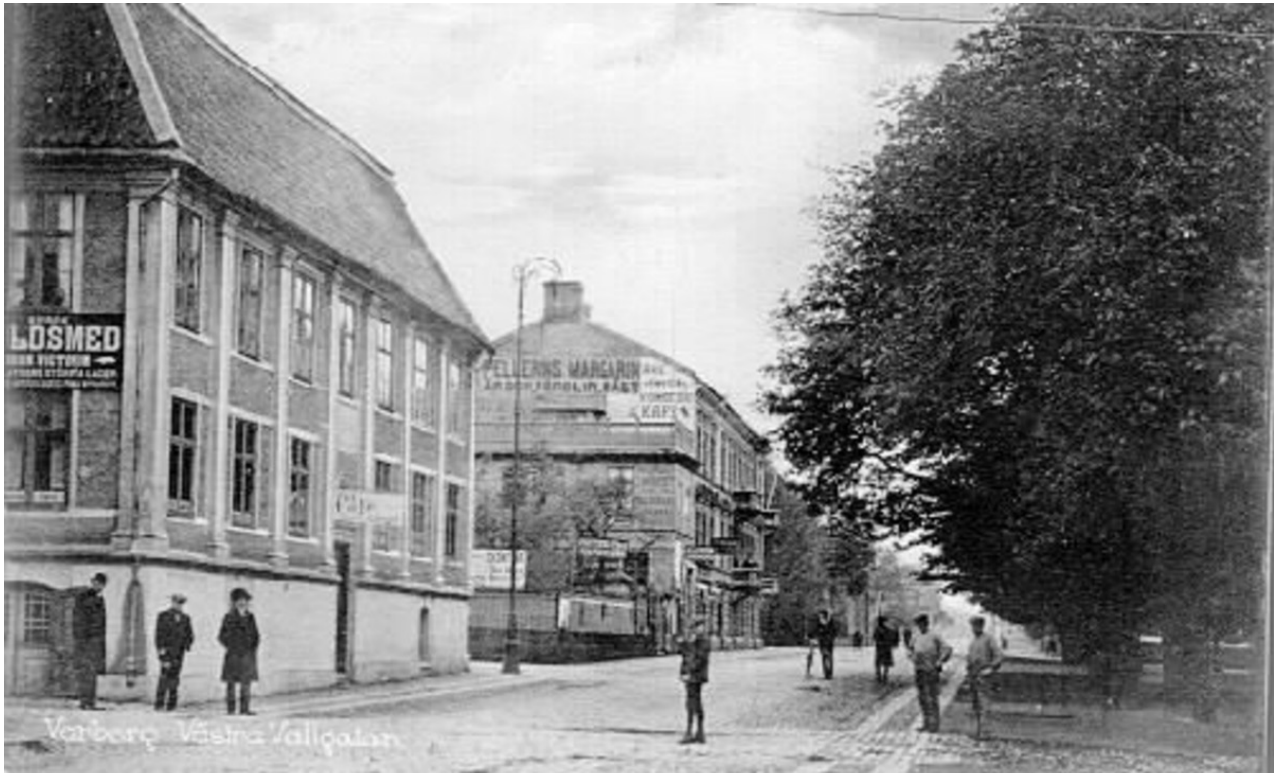
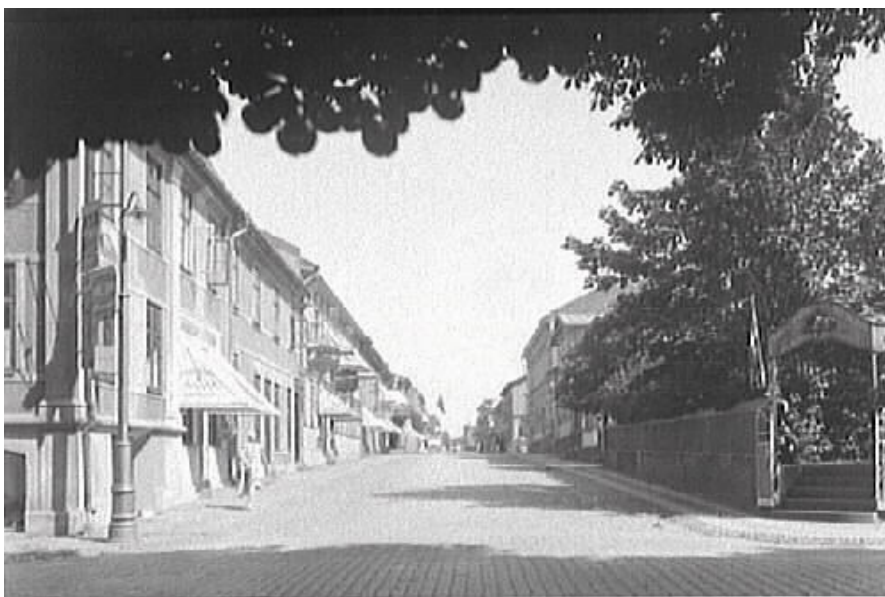
Ändringarna från ritningarna från 1912 tycks nu till stor del vara genomförda på dessa foton. Foto: övre Edvard Mathsson, 1920-tal, nedre T. Hartman 1926. Hallands Kulturhistoriska museum.

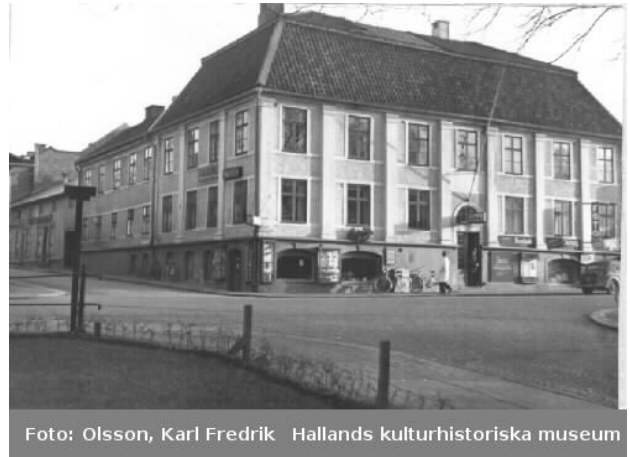
Torellska huset någon gång under 1940-1950-talen. Fasaderna är nu målade i en ljusare kulör än tidigare. Det har nu tillkommit fler och större öppningar för källarfönster. Foto: Karl Fredrik Olsson, Hallands Kulturhistoriska museum.

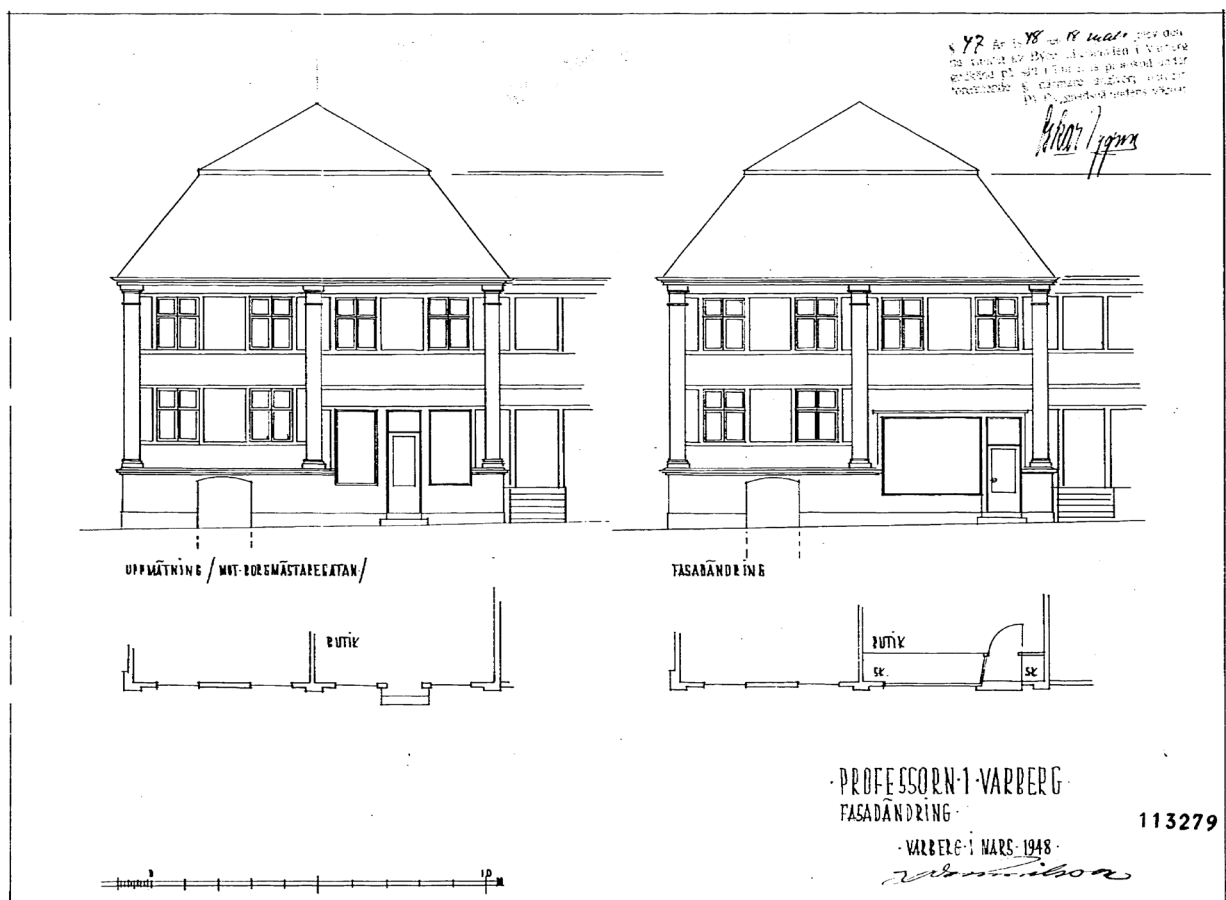
Denna bygglovsritning från 1948 visar att det någon gång tidigare skapats en entré med ett modernt uttryck i det Torellska huset mot Borgmästaregatan. Nu ville man dock ändra entrén och skapa ett nytt stort skyltfönster. Samtidigt söktes även bygglov för att anordna takfönster både mot Västra Vallgatan och mot gården. Ritning: Varbergs kommun, Stadsbyggnadskontoret, bygglovsarkivet.

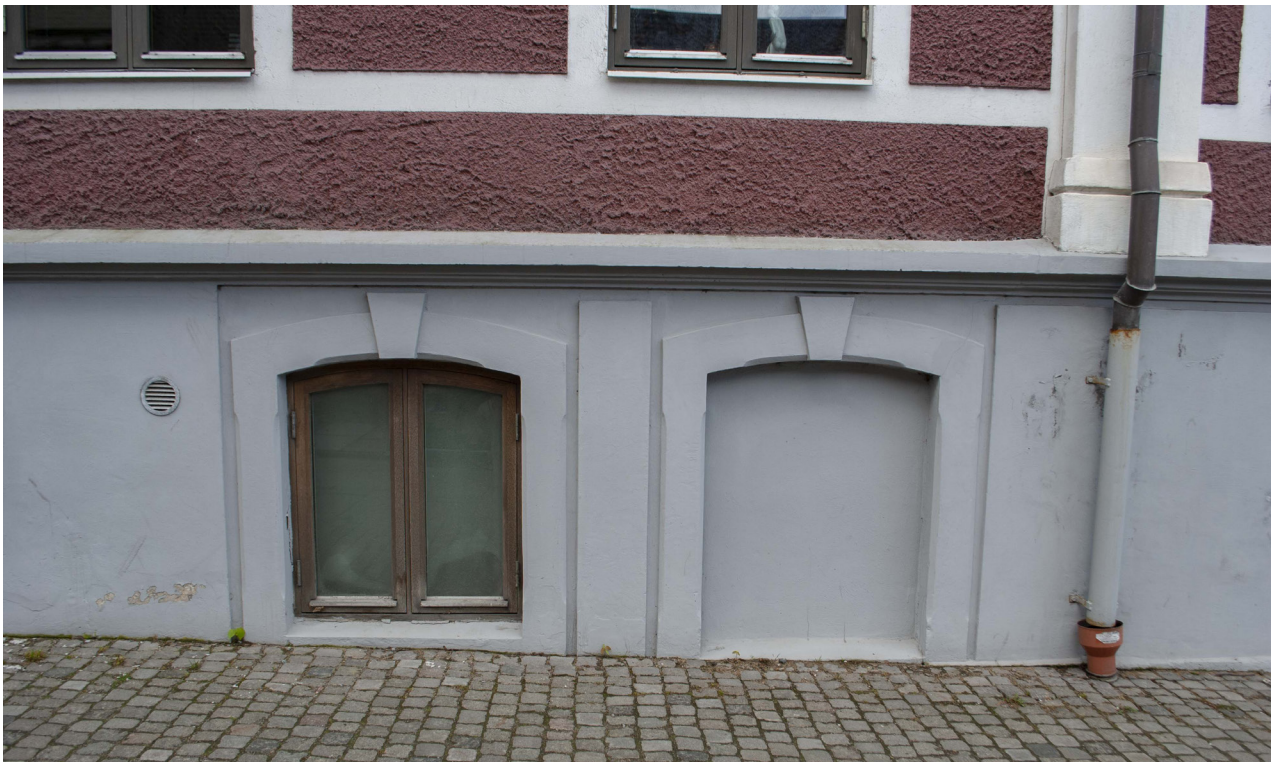
Källarfönster och blinderat källarfönster, här mot Norrgatan.

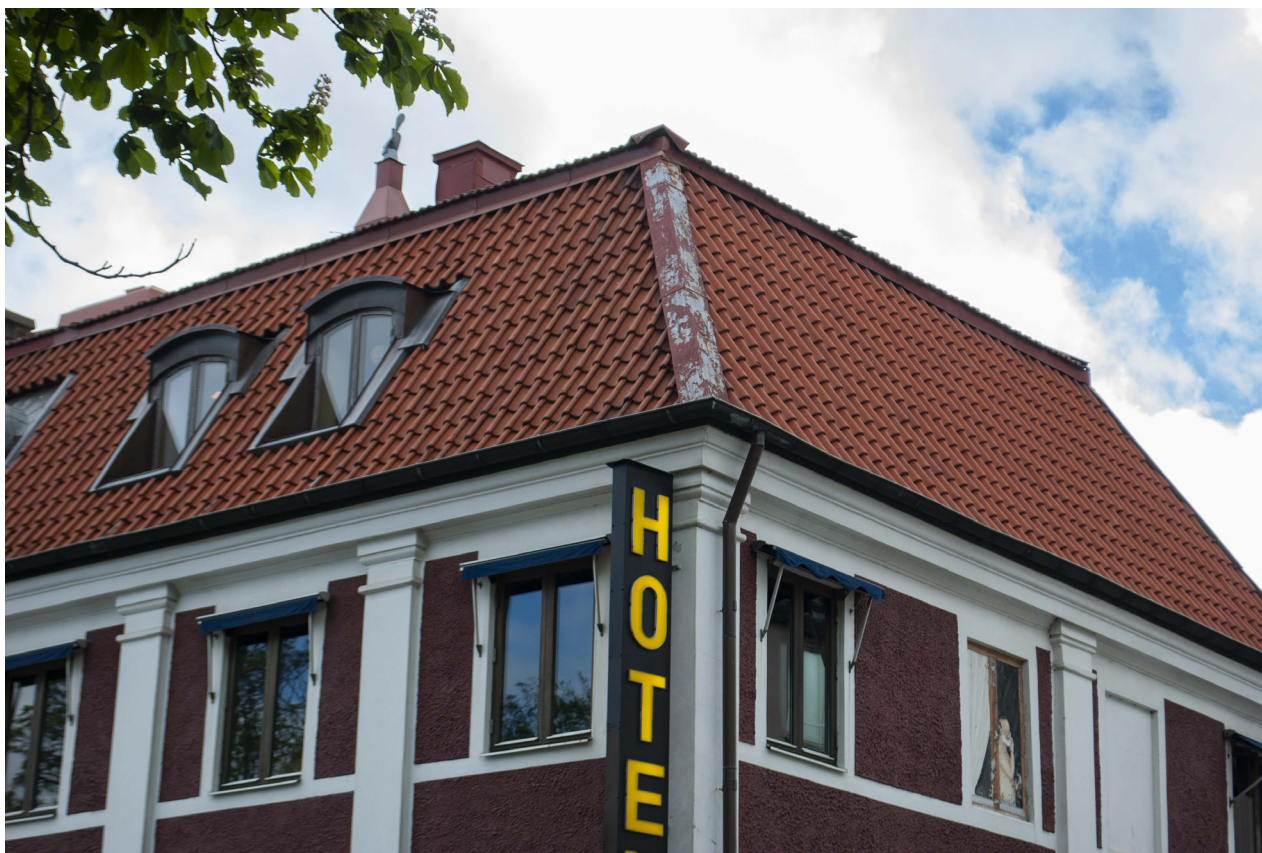
Detalj av taket. Hotellskylten är från 1970-talet.

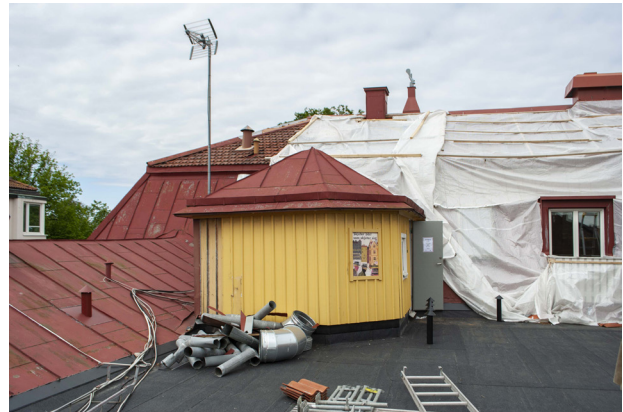
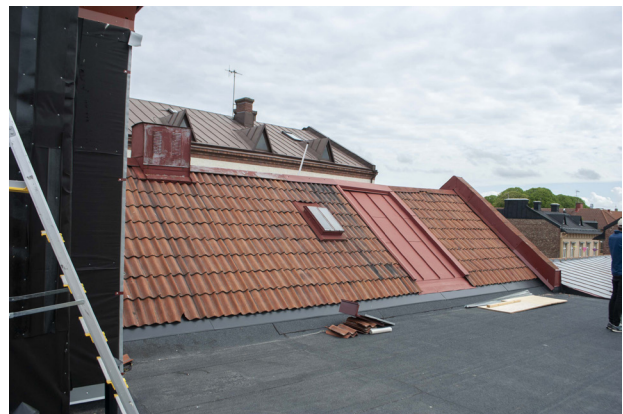
Längan mot Borgmästaregatan, trapphusets tälttak och det nedre takfallet på Torellska huset har rödmålat plåttak, medan de andra takfallen har tegeltak.

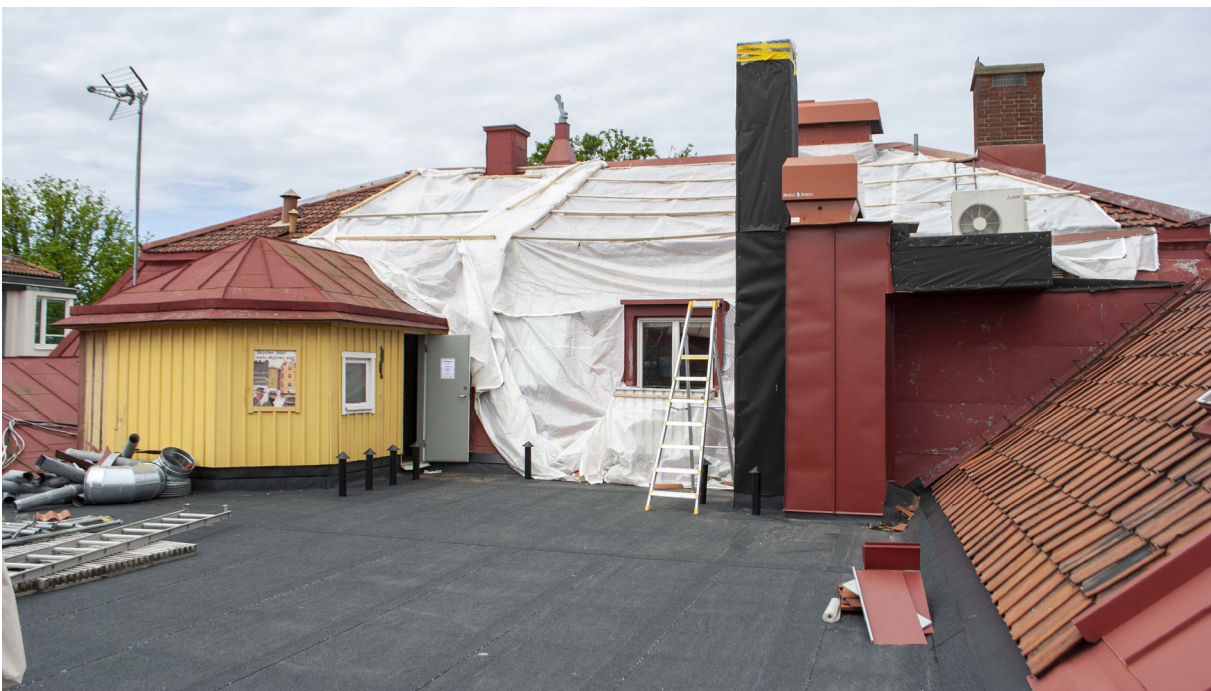
Hotell Gästis gård är nästan helt igenbyggd. Just nu pågår en takrenovering.

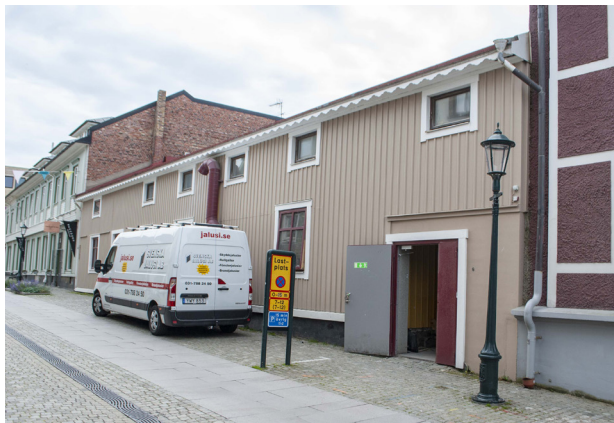
Husets form och porten mot gatan ger huset ett visst kulturhistoriskt värde.

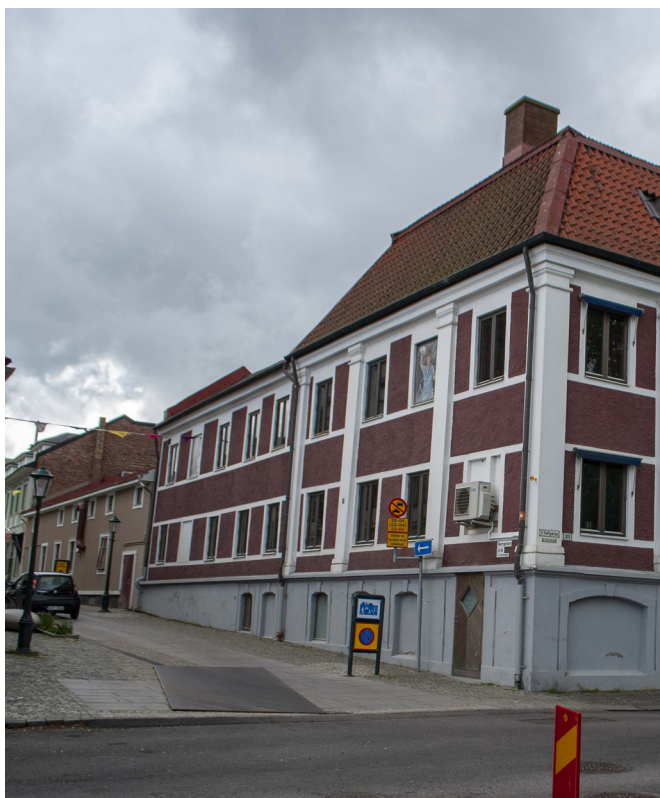
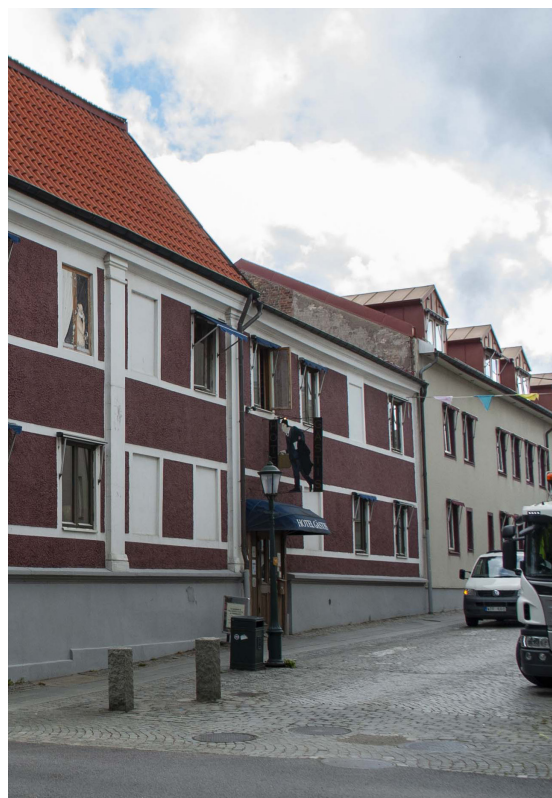
Taken på de båda flyglarna har ingen påtaglig roll i gatumiljön idag.
