ANTIKVARISK FÖRUNDERSÖKNING ÅR 2020

FASAD- OCH MARKFÖRÄNDRING

Excellensen 2, Halmstad kommun och stad

KULTURMILJÖ HALLAND RAPPORT 2020:61

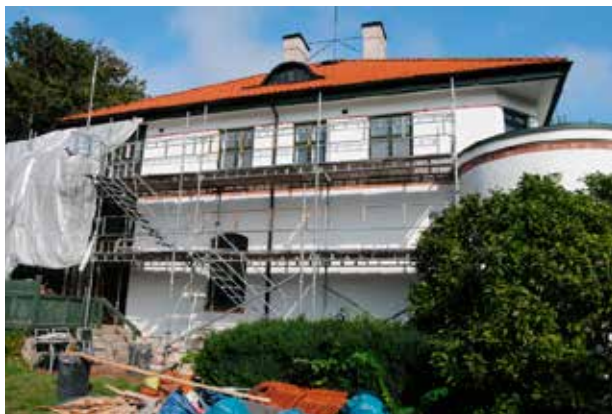
Taket ursprungliga slottsmölletegel har lagts om och kompletterats med begagnat tegel varvid de speciella nockpannorna återställts. Fönstren har vidare renoverats och fasaden målats om.

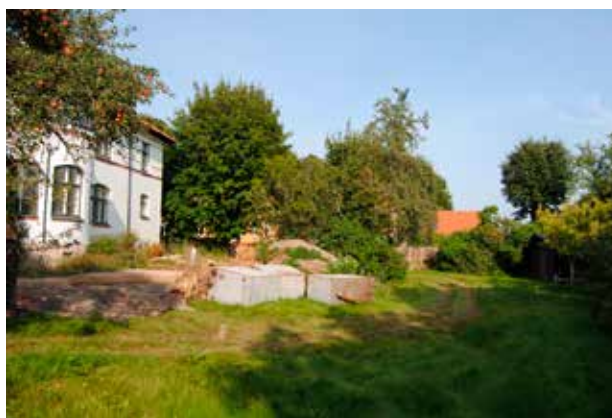
Tomten sluttar mot söder. I trädgården finns ett flertal träd, bl a gamla fruktträd.

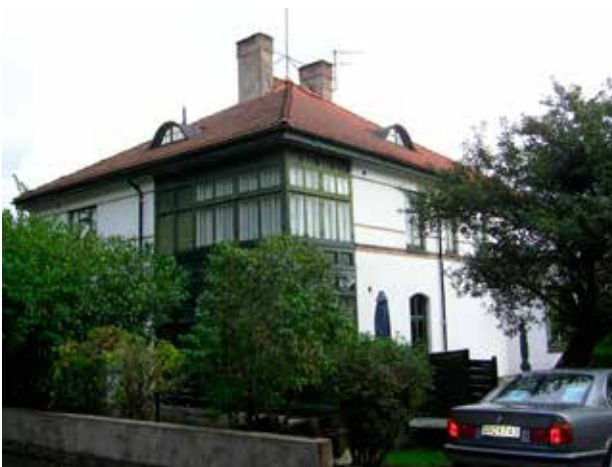
Den aktuella villan är mycket välbevarad och intakt sedan byggnadstiden. Byggnaden har en unik och framstående arkitektur i tidstypisk jugendstil. Den har därtill koppling till två framträdande stadsarkitekter i Halmstad.

Excellensen 2, februari 2007,

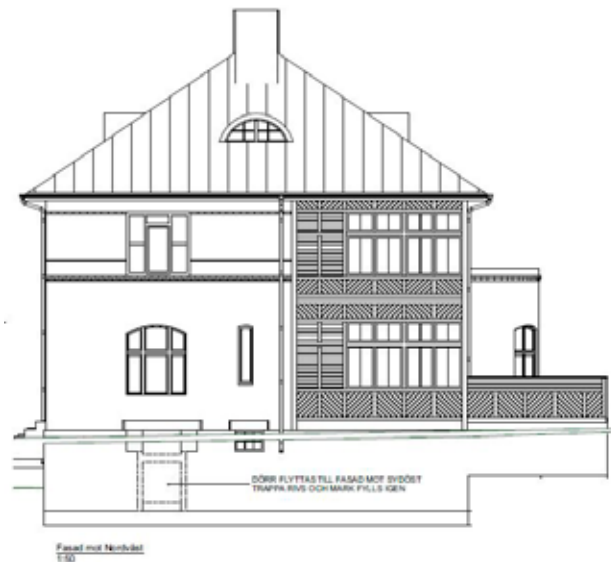
Föreslagen åtgärd – källardörr tas bort

Källardörren mot nordväst klarar ej stå emot vatten vid kraftigt regn. Denna avses därför sättas igen. I samband med detta rivs källartrappan och marken fylls igen.

Åtgärden innebär en förändring av fasadens ursprungliga utseende och utförande mot nordväst men bedöms ej utgöra någon förvanskning, bl.a. då denna del är lågt exponerad.

Kulturmiljö Halland bedömer att åtgärden är genomförbar under förutsättning att fönster lika övriga källarfönster sätts in i öppningen och att räcken monteras ned för återanvändning inom fastigheten.

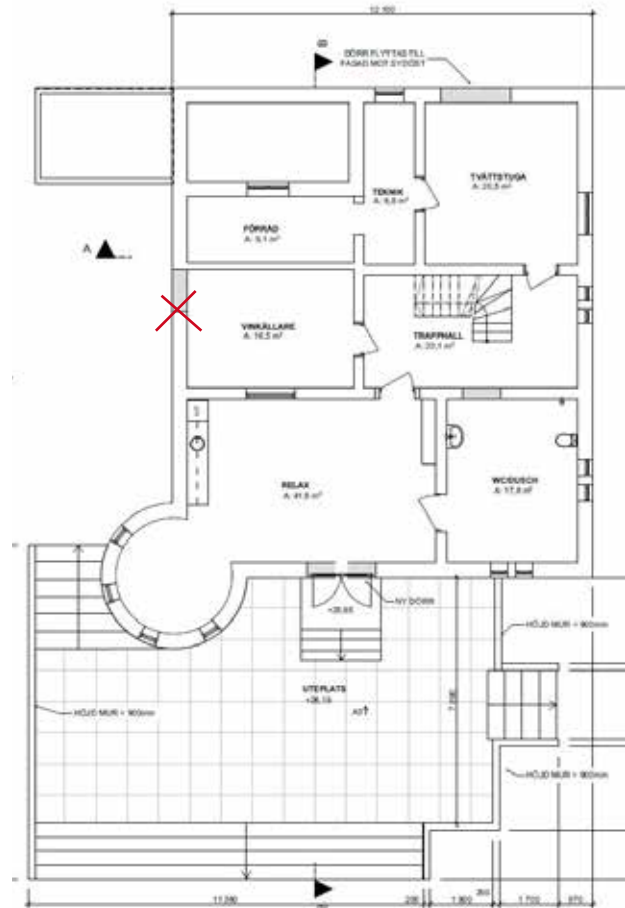
Föreslagen åtgärd – sänkning av marknivå

Framför fasaden och den nya källardörren sänks marknivån och en uteplats anordnas. Nivåskillnaden mellan ny och befintlig marknivå sammanlänkas medelst trappor och stödmurar.

x) Obs. felritat, fönster ska vara kvar.

Åtgärden innebär en förändring av marknivå och markbeläggning samt tillskott i form av trappor och stödmurar. Markbeläggning liksom trappor och stödmurar avses göras med natursten, främst granit. Stödmurarna byggs till befintlig marknivå. Intill dessa planteras buskar och andra växter.

Kulturmiljö Halland bedömer att åtgärden ej innebär förvanskning och därför är genomförbar. Förslaget är en för byggnaden väl anpassad lösning som i möjligaste mån tar hänsyn till den befintliga arkitekturen och trädgårdsmiljön. Genom att använda natursten ansluter man vidare till områdets och fastighetens kulturvärden.

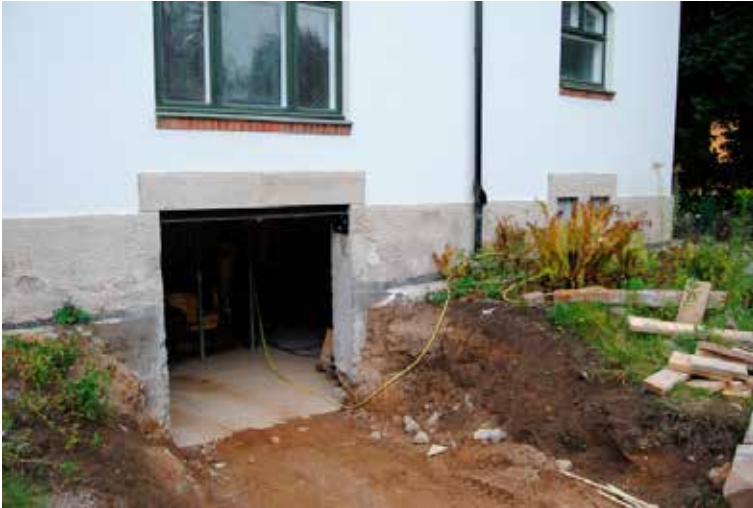
I den nya öppningen mot sydost har tidigare suttit källarfönster. Dessa bör användas till öppningen som sätts igen i fasaden i nordväst.

Åtgärden är delvis redan utförd då en öppning tagits upp till den nya marknivån. I den övre delen av öppningen satt tidigare källarfönster. (Dessa har sparats och bör lämpligen kunna användas på platsen för källardörren i nordväst, se ovan.)

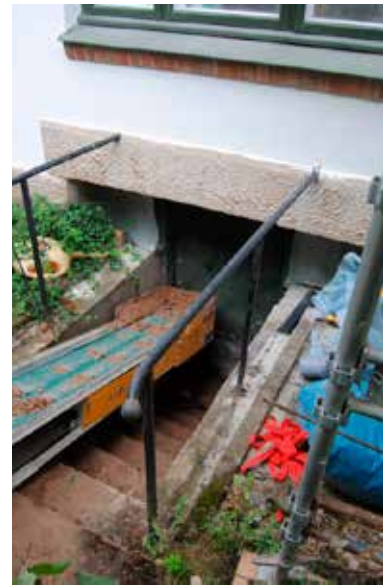
Nuvarande källartrappa med smidesräcken och källardörr. Smidesräckena bör återanvändas.

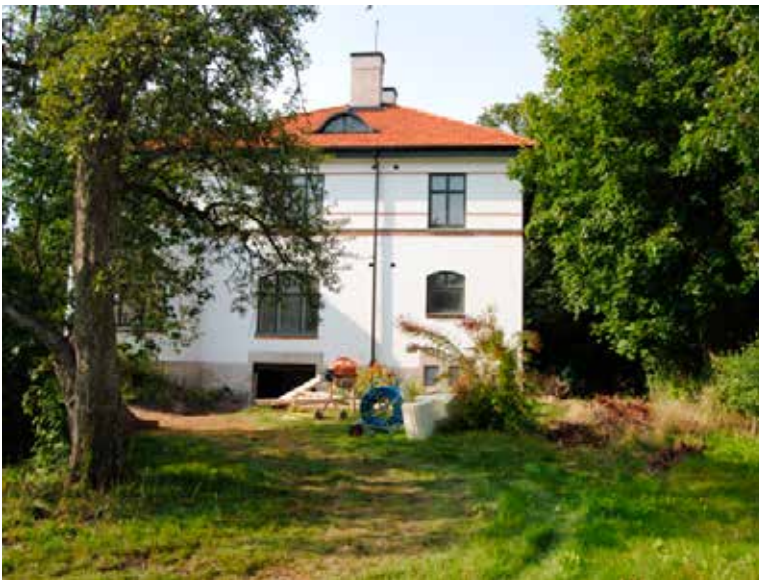
Vy från trädgården mot sydöstra fasaden.
