FÄRGUTREDNING 2020

# HALMSTAD CENTRALSTATION

Halmstad kommun, Halmstad 2:29

RAPPORT KULTURMILJÖ HALLAND 2020:78

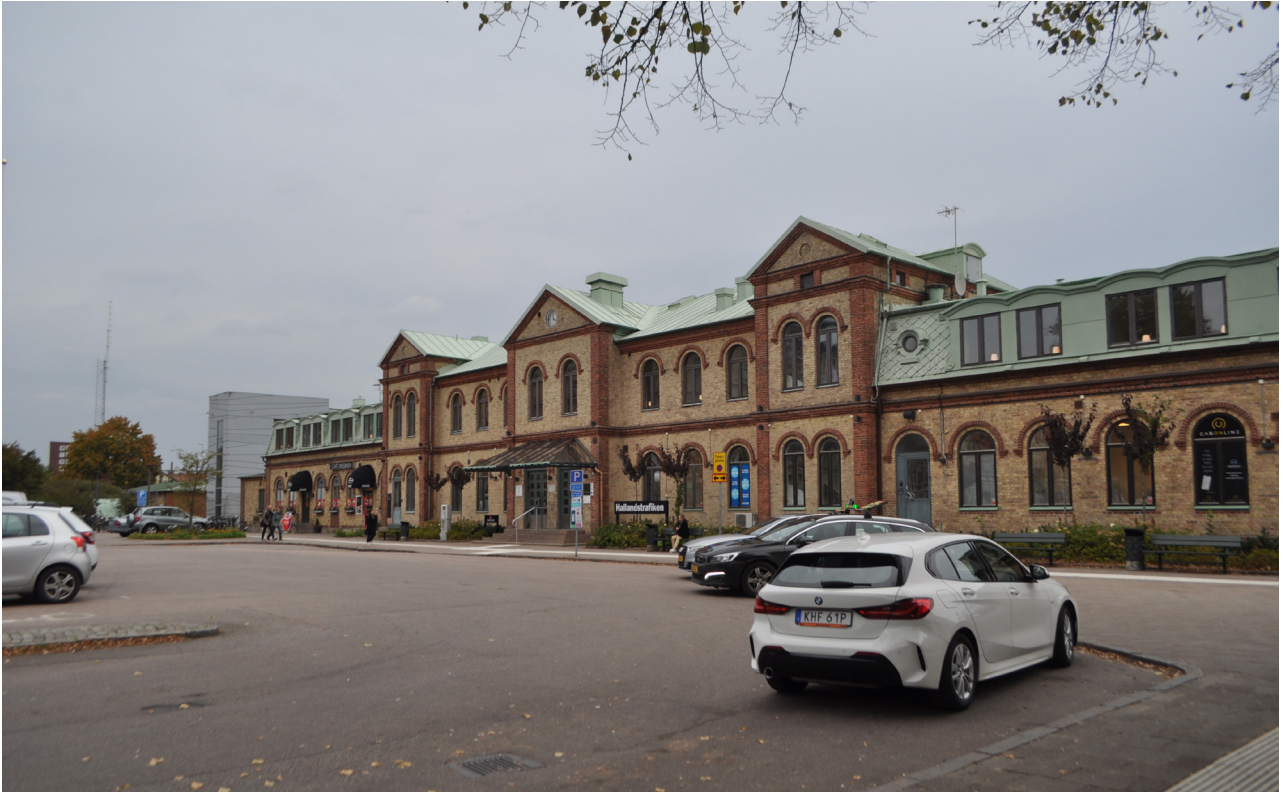
Stationsbyggnaden, fasad mot Stationsgatan med huvudentrén placerad centralt på byggnaden.

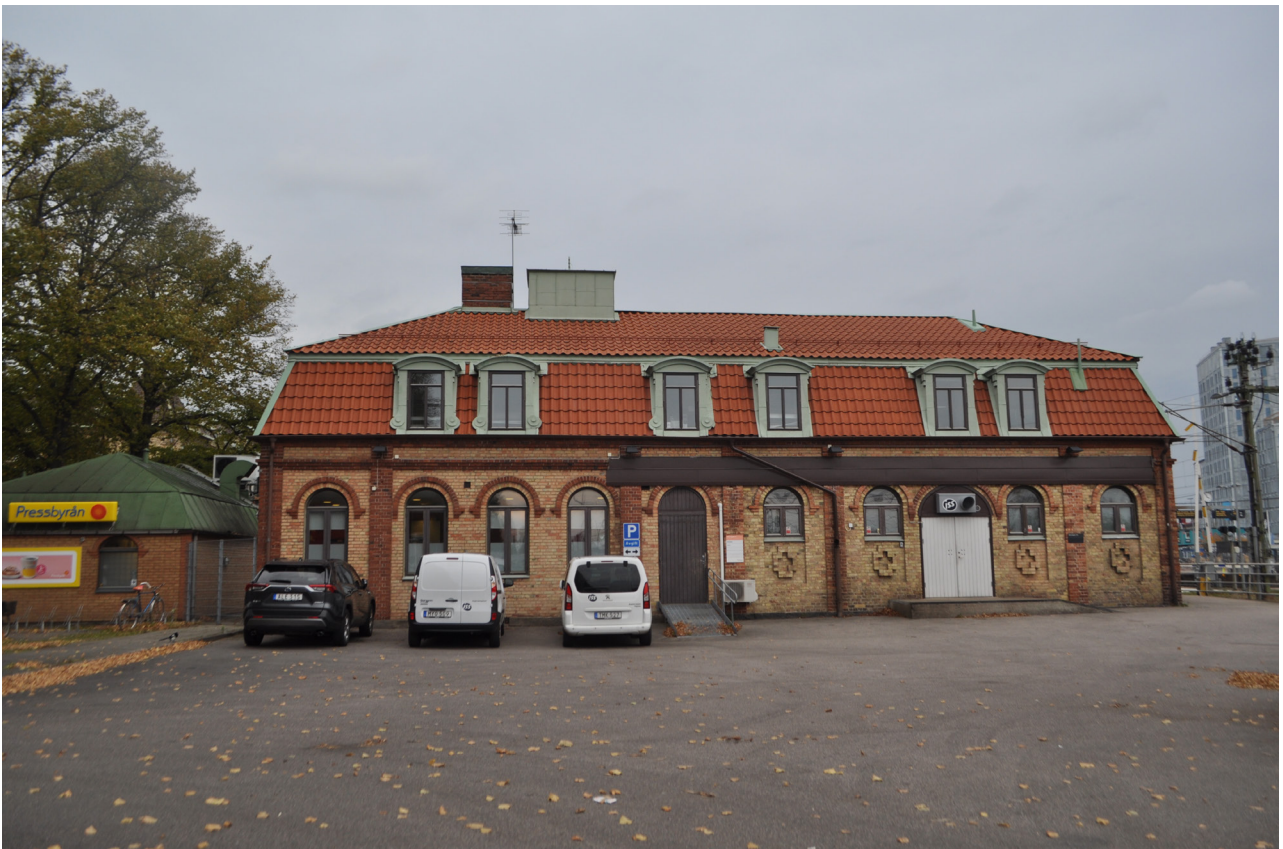
Ilgodsmagasinet, fasad mot söder. Notera den misspyrdande bruna plåten som monterats på fasadens högra sida.

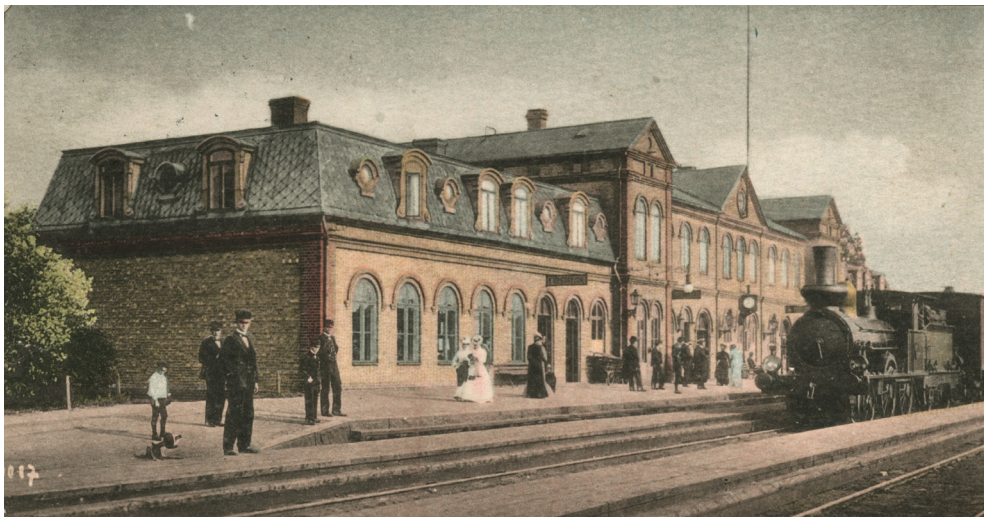
Handkolorerat vykort från 1898. Här förefaller taket vara omålat, trots att det på koloreringen fått en grönaktig ton. Flera kolorerade vykort från samma tid visar liknande färgsättning. Fönsterna har här illustrerats gröna. Foto: Järnvägmuseet

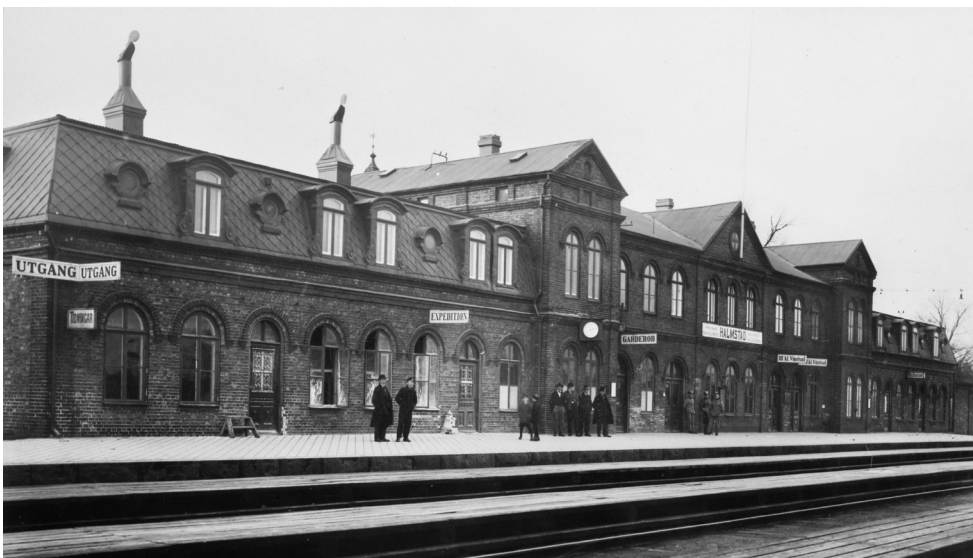
1920-tal. Även här förefaller taket vara omålat. Foto: Järnvägmuseet

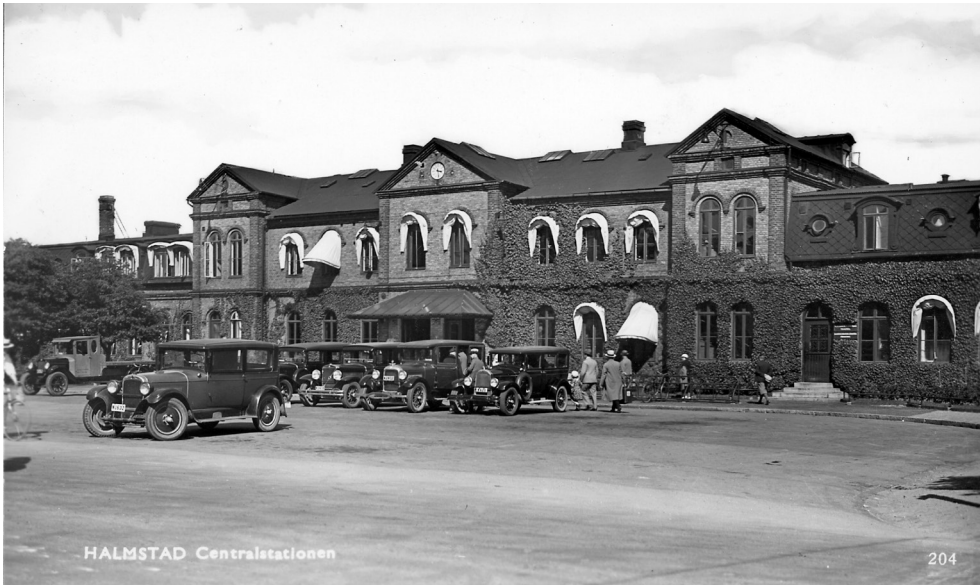
Foto taget mellan 1930-39. Taket har målats i en mörkare kulör, troligtvis svart. Foto: Järnvägs-museet

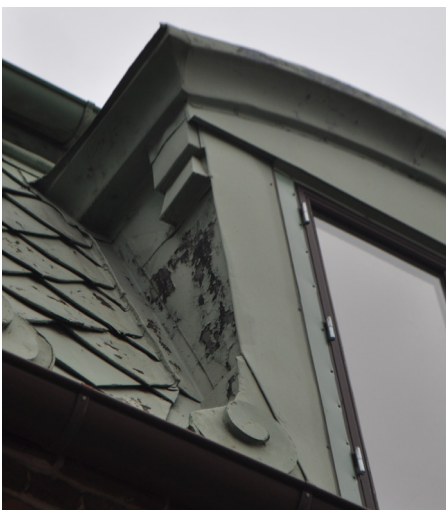
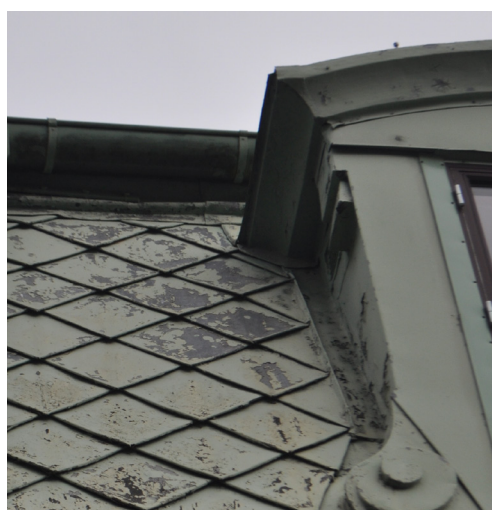
Till vänster syns svarta färgfragment på sidan av takkupan. På takytan till höger framträder två gröna färgskikt och under dessa svarta fragment samt zinkplåtens silvergrå yta.

- Titanzinkplåt - målas ej.

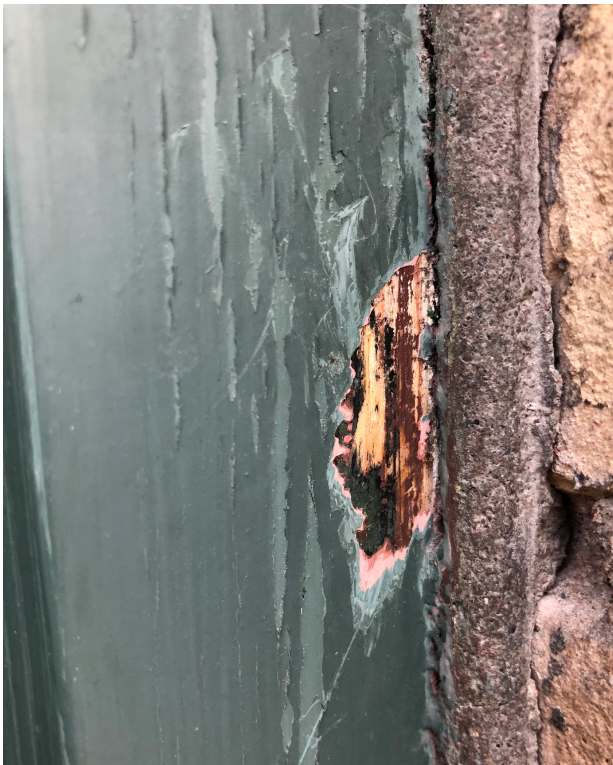
- Grön: NCS S 6020-g30y
- Brun: NCS S 7010-y70R
- Rödbrun: NCS S 5040-y80R
- Rosa: NCS S 4030-Y90R
- Grön: NCS S 5010-B70G

Referensyta 1. Här anas den rosa kulören samt en äldre brun kulör.

- Grön: NCS S 6020-G30Y  
(Fönsterbleck målas in i samma gröna kulör som fönstren).

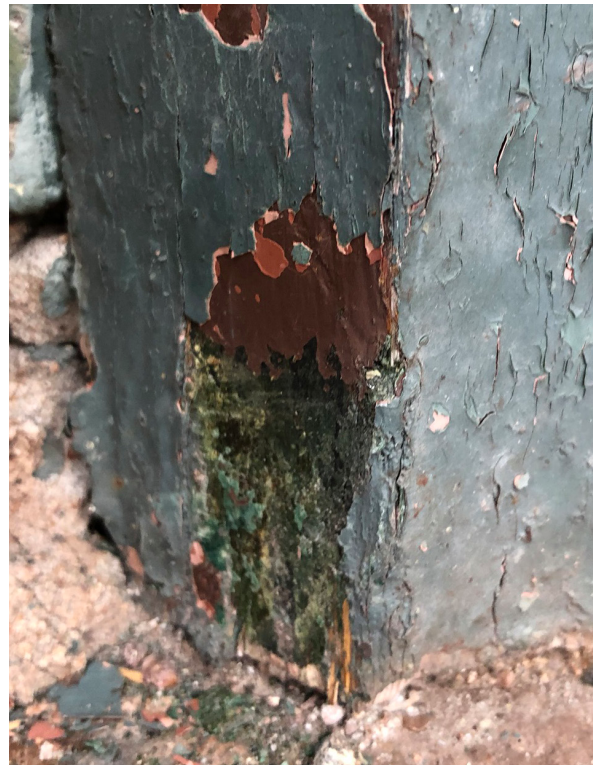
Referensyta 2. Här syns det understa gröna färglagret. Det fanns ytterligare fragment av en grön kulör som var så små att det inte gick att jämföra med NCS-proven.
