# KULTURHISTORISK INVENTERING OCH BEVARANDEPLAN

# ASIGE KYRKOGRÅRD

Asige socken, Falkenbergs kommun

KULTURMILJÖ HALLAND RAPPORT 2020:83

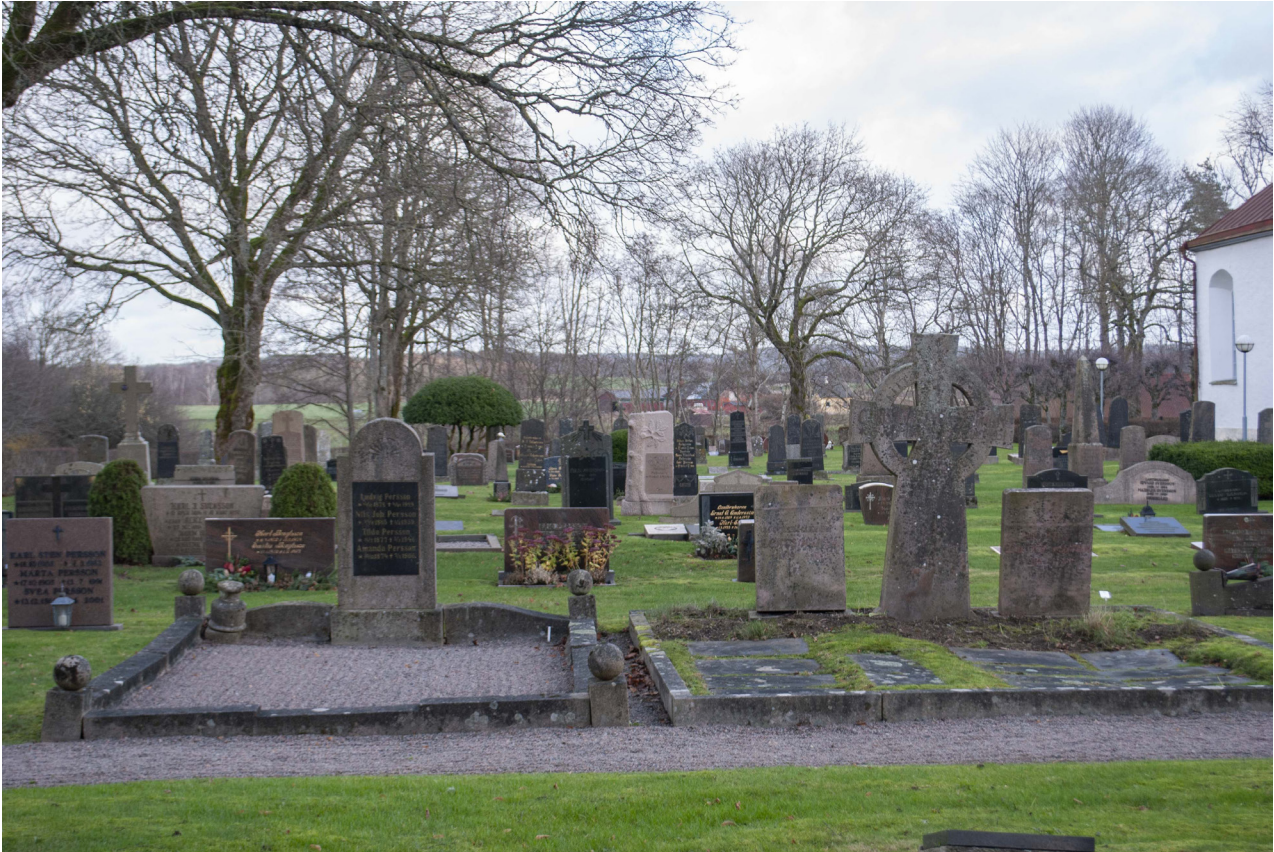
Kvarter A har till stora delar en ålderdomlig prägel med stor variation av gravvårdar beträffande storlek, utformning och ålder. De många höga smalstenarna ger kvarteret dess karaktär.

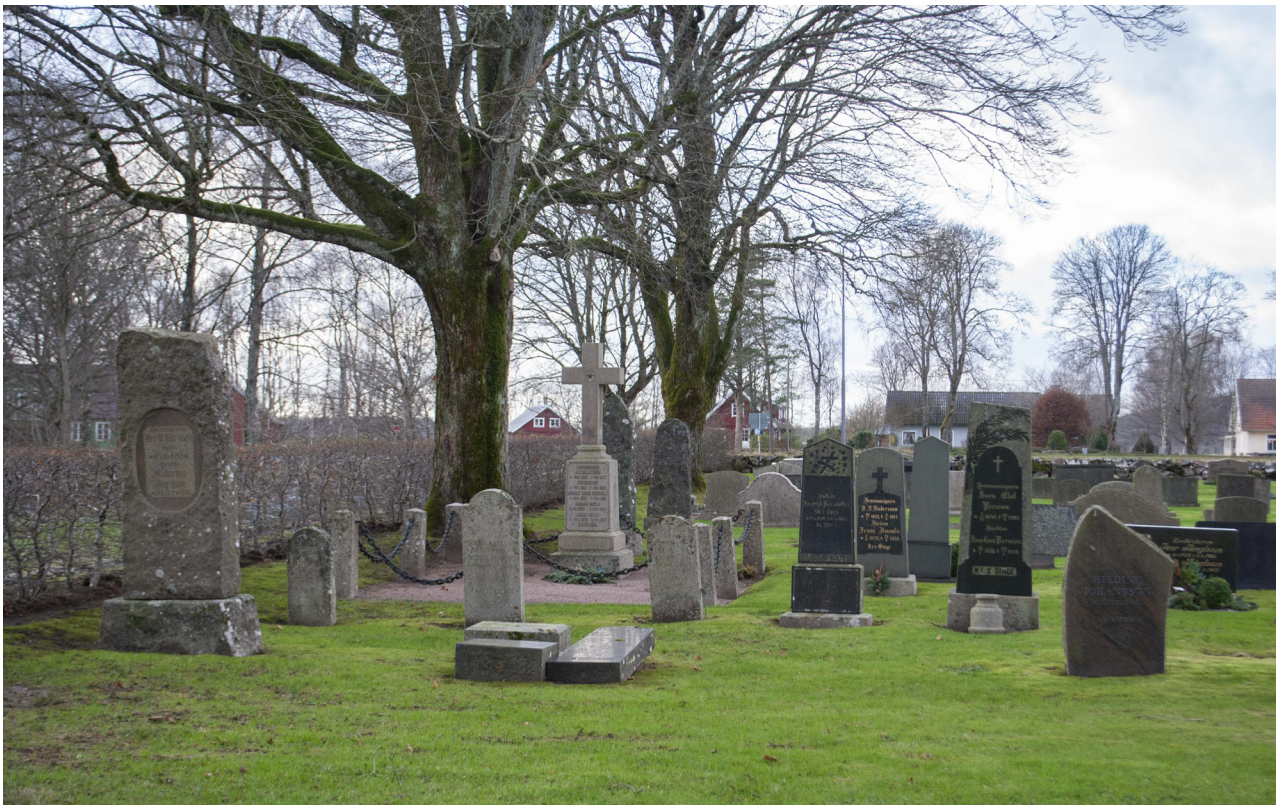
Kvarter C och D har till vissa delar en ålderdomlig prägel med stor variation av gravvårdar beträffande storlek, utformning och ålder. Framför allt ger höga smalstenar från 1900-1920-talet en ålderdomlig karaktär.

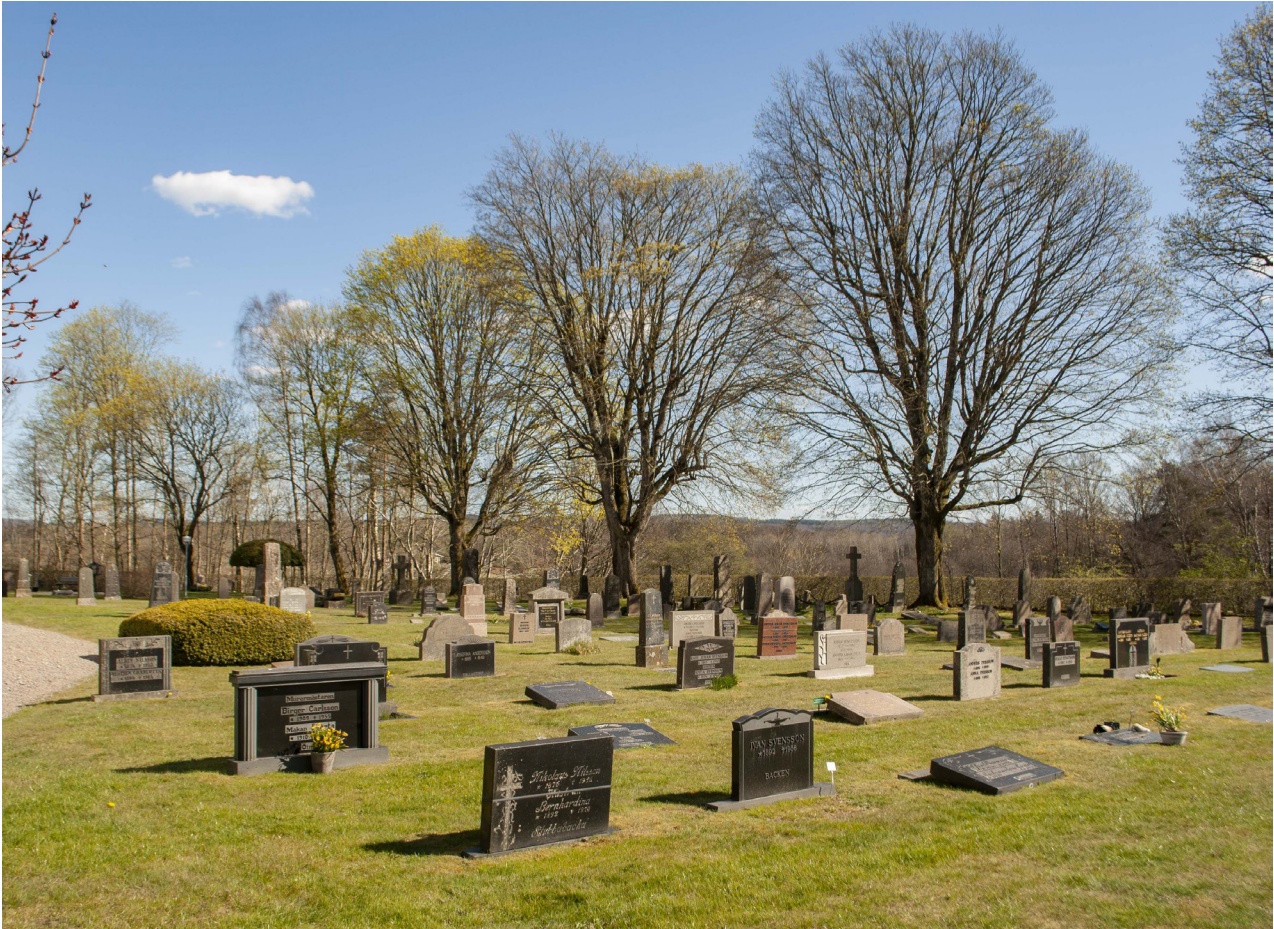
I den västra delen av kvarter D finns en årsring av enhetliga låga stående gravvårdar från 1930-50-talet.

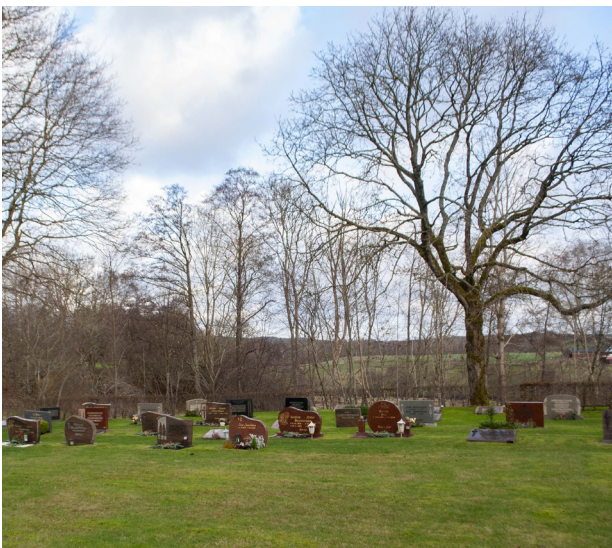
De östra delarna av kyrkogården, i kvarter B och C, finns de yngre årsringarna från senare delen av 1900-talet.

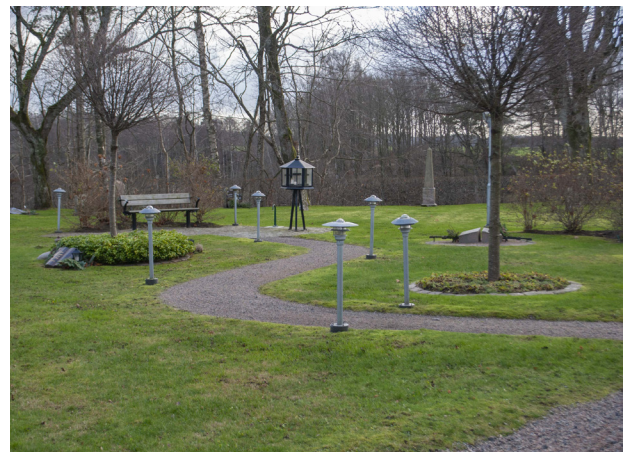
Stora delar av kvarter C gjordes om till askgravlund på 2010-talet.

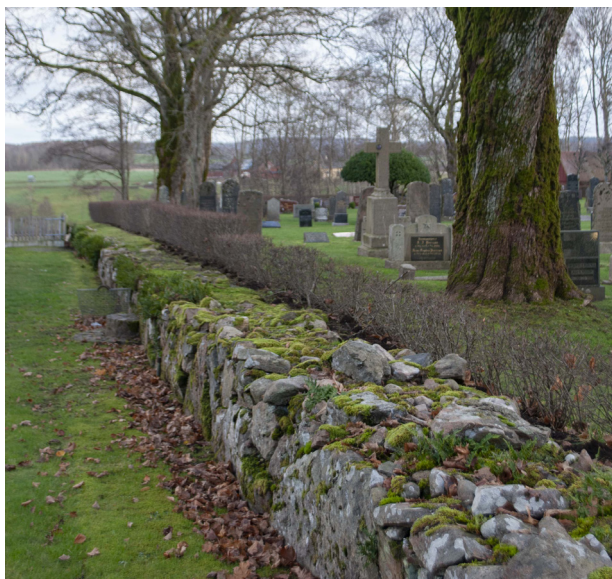
Hela kyrkogården omges av en vällagd kallmurad skalmur av natursten. I kvarter A och B finns även en klippt häck innanför muren och delar av en äldre trädkrans.

- Kyrkogården bör vara omgärdad av en trädkrans.
- Kyrkogårdens murar ska bevaras och underhållas. En eventuell omläggning av muren ska ske med befintlig sten samt i ett utförande likt befintligt. Omläggning av murar ska föregås av samråd med länsstyrelsen.

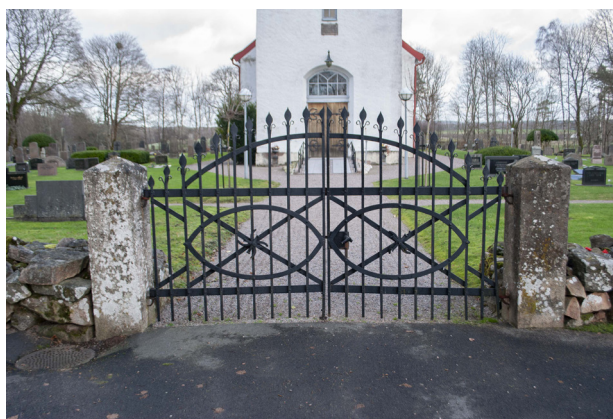
Till kyrkogården finns även några fina smidesgrindar mellan stenpelare.

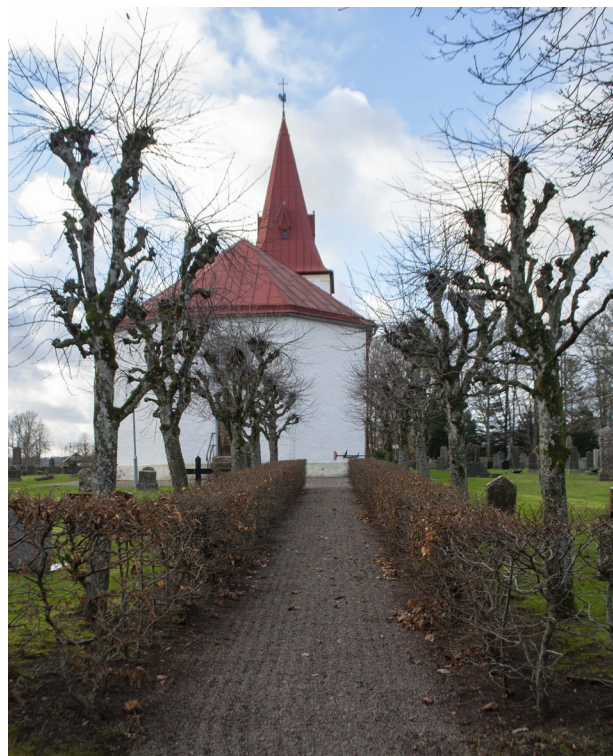
Mittgången från öster kantas av en allé av hamlade träd och en klippt häck.

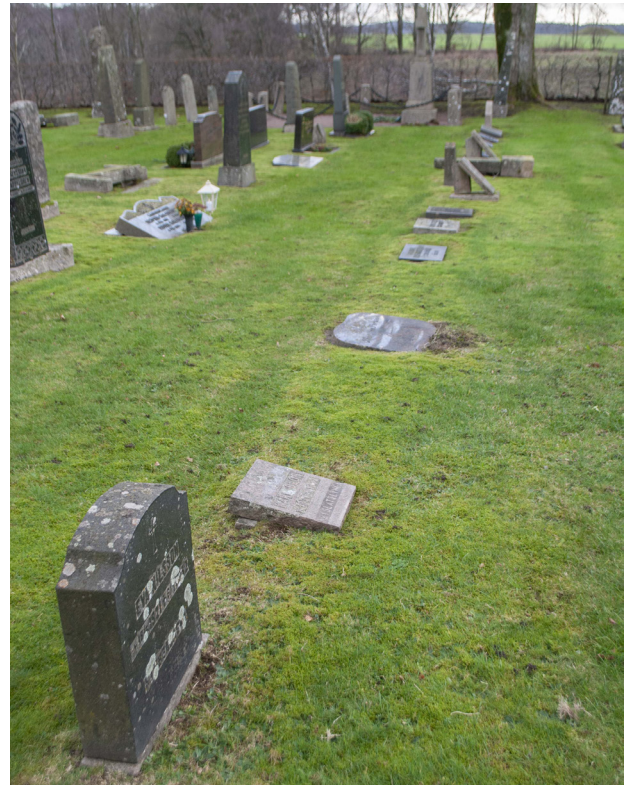
Fram till mitten av 1900-talet, ibland ända fram till 1970-talet, fanns en tradition att samla barngravar på samma ställe, som här i kvarter D. Dessa gravar har ett viktigt socialhistoriskt värde som berättar om tider när barnadödligheten var högre.

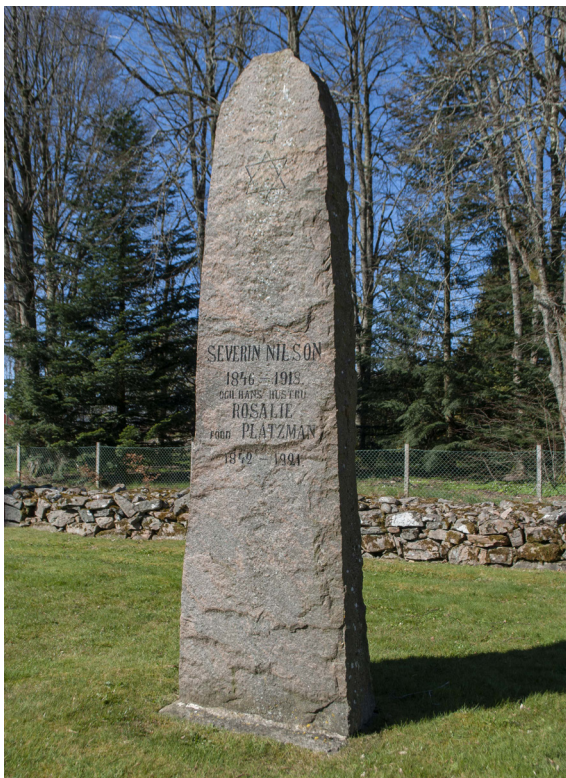
Gravvården över Severin Nilsson är en kulturgrav både genom sin monumentala utformning och det personhistoriska värdet. Grav A: 2-3.

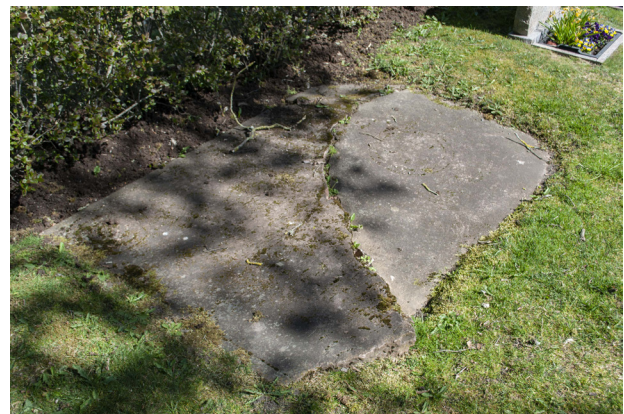
Det finns inte så många riktigt gamla gravvårdar på Asige kyrkogård. De äldre är från andra hälften av 1800-talet utom denna gravhäll från 1600-talet som bröderna Oluf och Bendt Lauritzen reste över sina föräldrar Lauritz och Anne. Grav B:147.

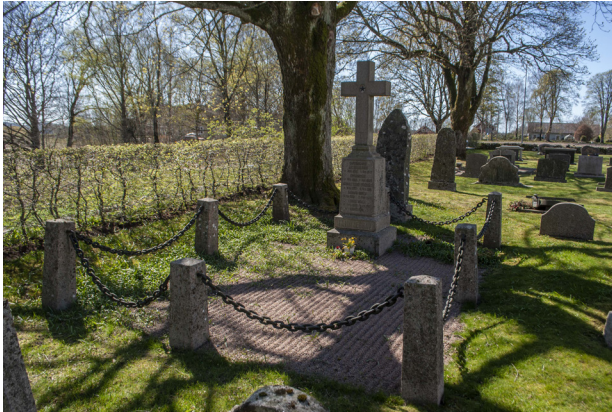
Alla stenramar och andra inhägnader ska bevaras, även på gravvårdar som inte är kulturgravar. Detta är dock en kulturgrav över lantbrukaren J. E. Hellström och hans familj. Grav D: 291-294.

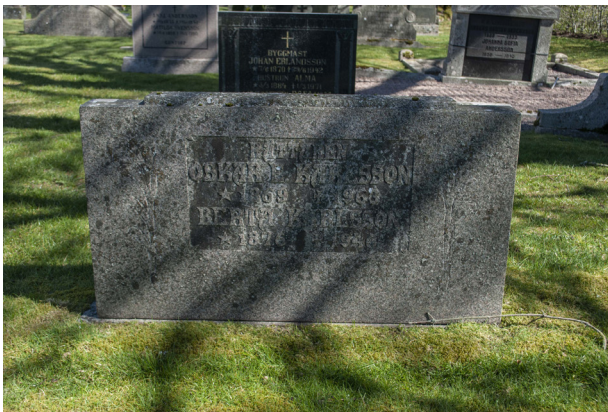
Yrkestitlar kan berätta mycket om historien i socknen, som här gravvården över Rättaren Oskar Karlsson. Grav D: 77-78.

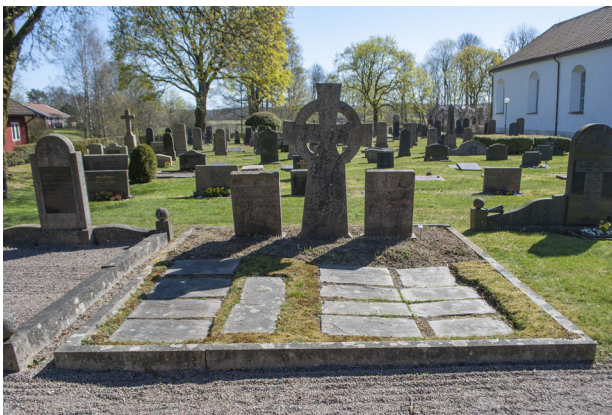
Detta kors har senare kompletterats med två flankerande likadana lägre gravvårdar i samma stenart som korset vilket skapar en fin helhet. Grav A: 30-33.

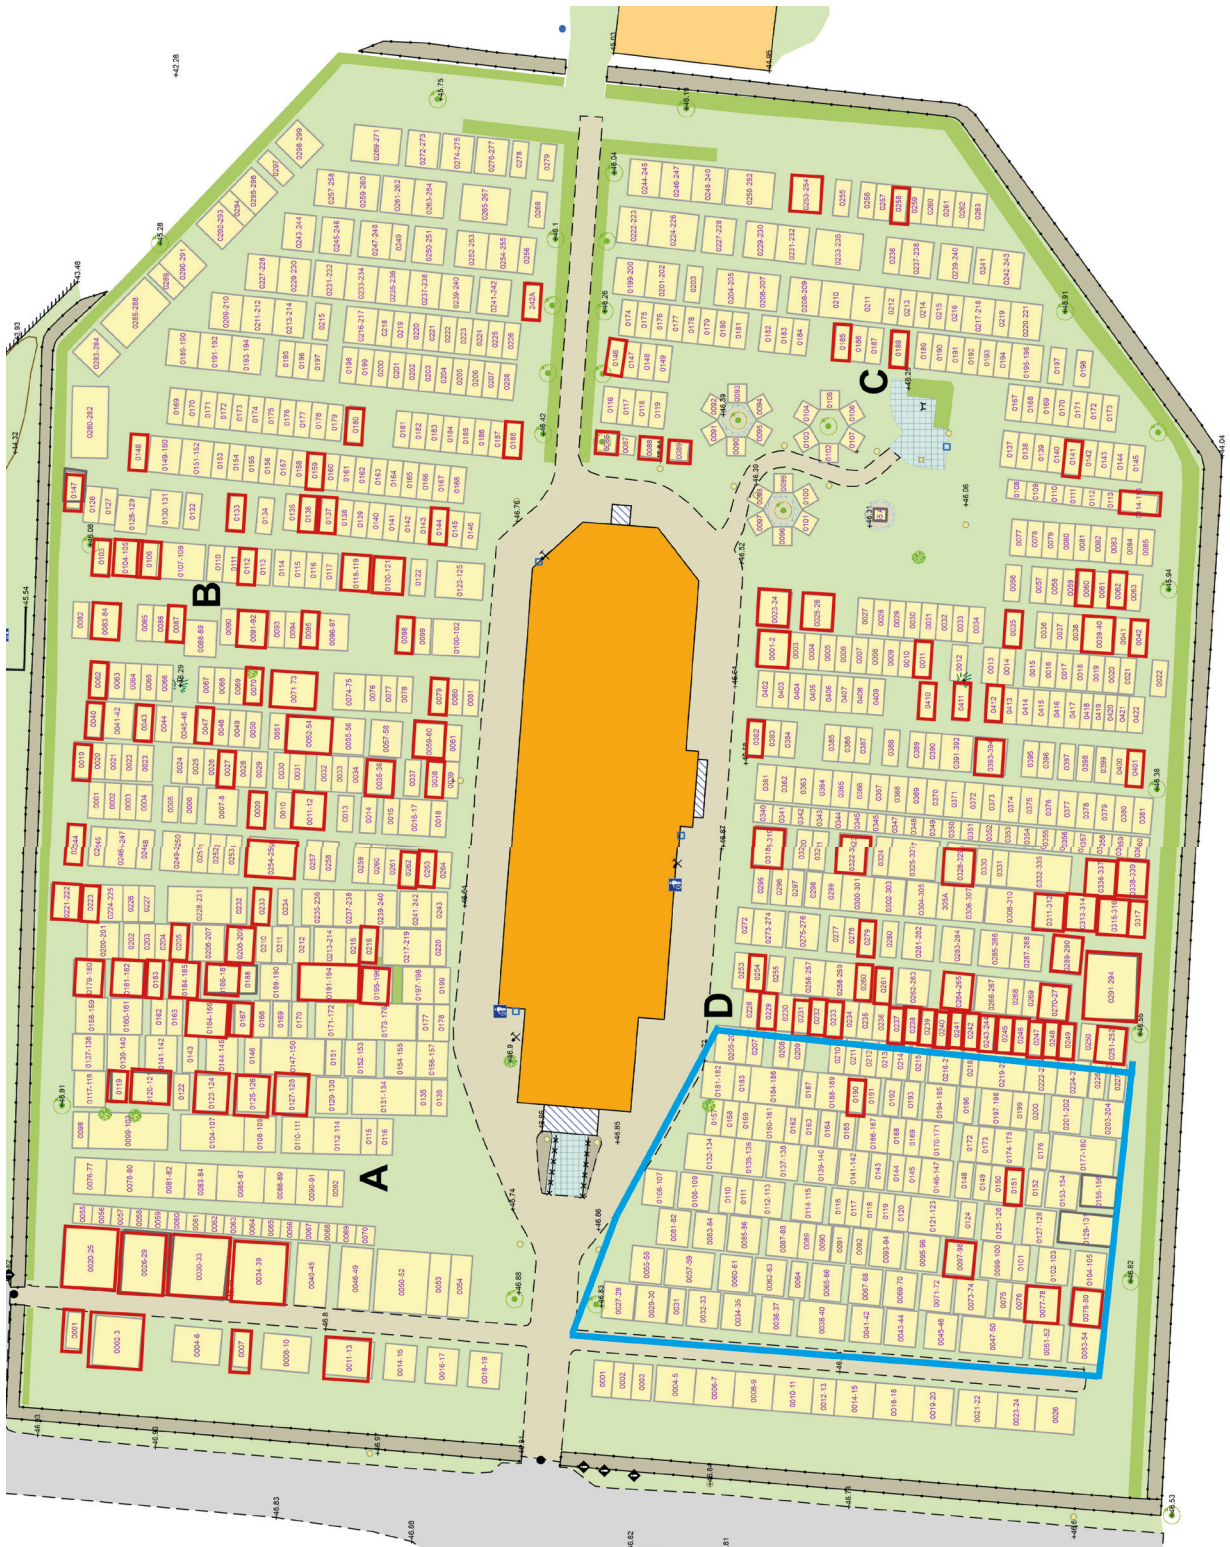
# BILAGA 1. KULTURGRAVAR, KARTA

Översikt över Asige kyrkogård med utpekade kulturgravar. Kulturgravarna är utströdda över stora delar av kyrkogården med en koncentration till de delar som ligger längs kyrkans långsidor. (Karta Metria AB, 2019)
