# ÅRSTADS KYRKOGRÅRD

Årstads socken, Falkenbergs kommun

KULTURMILJÖ HALLAND RAPPORT 2020:85

Stiftelsen Hallands Läns museer, Kulturmiljö Halland.  
Uppdragsverksamheten, Halmstad 2020.  
Kulturhistorisk inventering och bevarandeplan.  
Bild framsida: Årstads kyrkogård, kvarter 4 sydost om kyrkan,  
Foto: Britt-Marie Lennartsson (fotonr 2020-75:206).  
Grafisk form: Anders Andersson.  
Layout: Britt-Marie Lennartsson.  
Kartor ur allmänt kartmaterial © Lantmäteriet.  
Kulturmiljö Hallands diarienummer 2020/129.

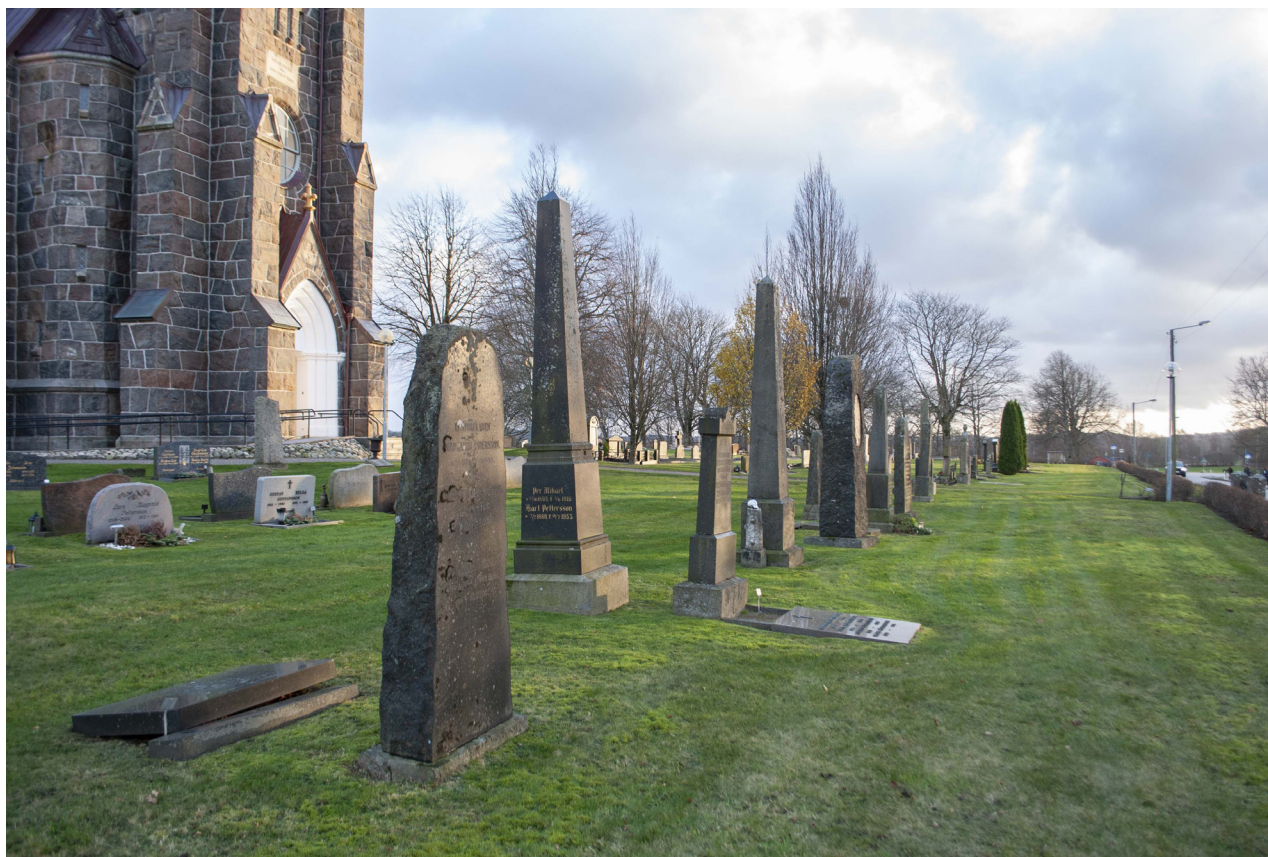
Höga gravvårdar i sten i kvarter 1 ger kyrkogården en ålderdomlig prägel.

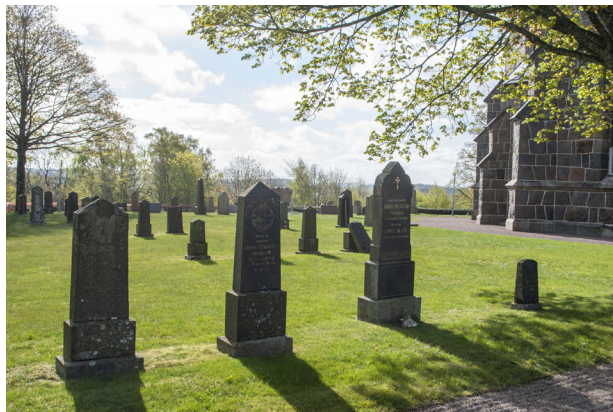
I kvarter 52 finns de flesta äldre gravvårdar från 1800-talet med enstaka av ännu högre ålder.

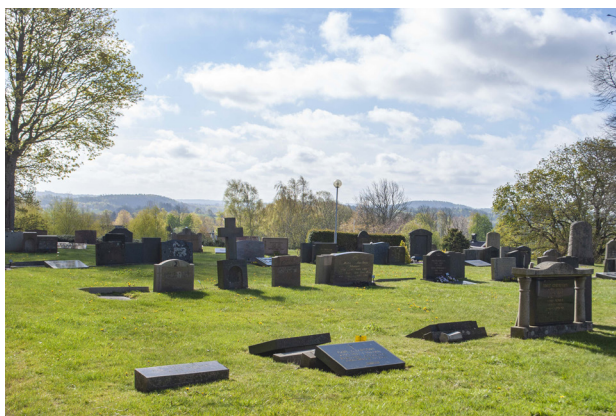
I kvarter 3 finns en årsring från 1920-40-talen med en viss variation av gravvårdar.

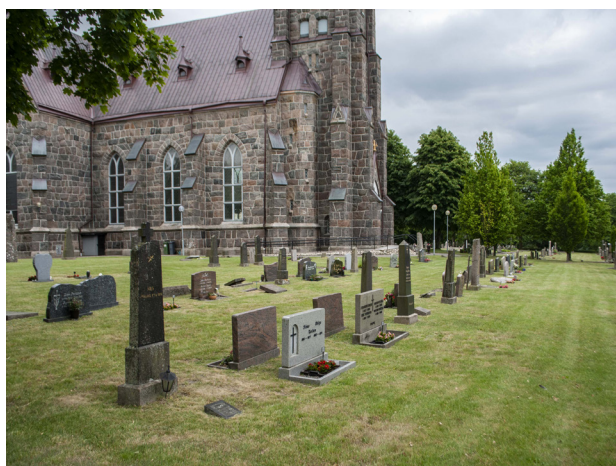
I kvarter 5 finns många låga enhetliga gravvårdar från tiden kring 1950, men även enstaka högre gravvårdar.

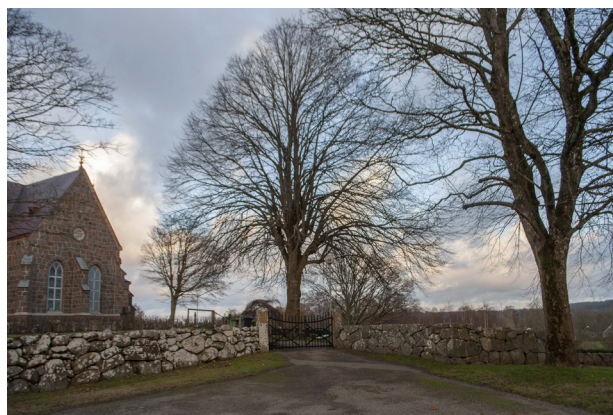
Årstads kyrkogård omges av vällagda stenmurar med smidesgrindar. Här och var finns höga äldre träd i trädkransen.

- Kyrkogårdens murar och grindar ska bevaras och underhållas. En eventuell omläggning av muren ska ske med befintlig sten samt i ett utförande likt befintligt. Omläggning av murar ska föregås av samråd med länsstyrelsen.

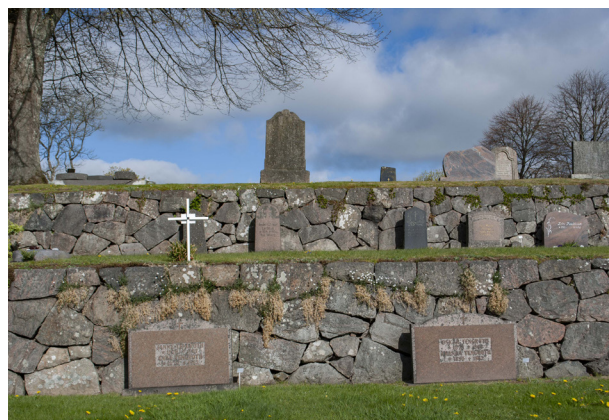
Kvarter 4 är resultatet av en utvidgning på 1930-talet där sluttningen terrasserade med stenmurar och trappor.

- Terrasseringsmurar och trappor i kvarter 4 skall bevaras liksom planen med gravar i raka rader.

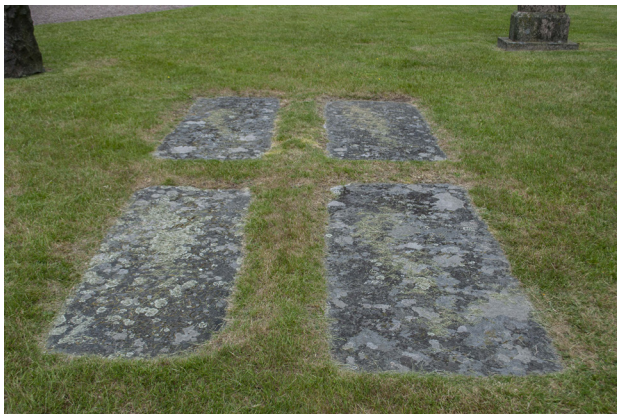
I kvarter 2 finns dessa stenhällar från tidigt 1800-tal.  
Grav 2:146-147.

| 2 | 146-147 | | Wennersten -1806, Hellsing -1808, Christman -1822 | unika, några av de äldsta på kyrkogården | | Biologisk påväxt, Svårläst inskription | Rengöring |

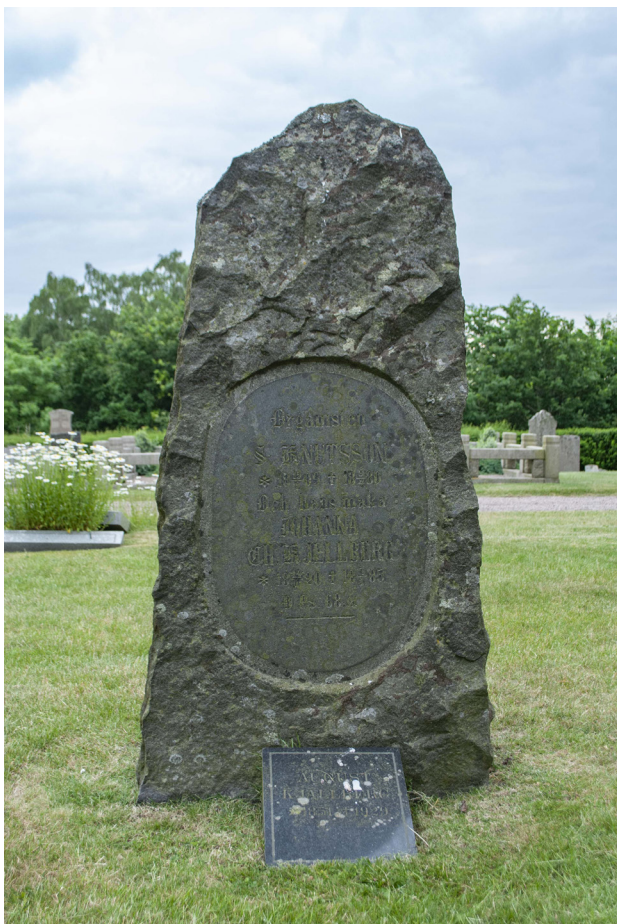
Denna stora bautasten är rest över Organisten S. Knutsson 1809-1880 och hans maka Johanna Ch. Kjellberg 1820-1885 samt deras barn Ludvig, Tekla, Johan och Birger som bara blev några år samt Otto som blev 16 år. Grav 2:130-132.

| 2 | 130-132 | | <i>Framsidan</i> : Organisten S. Knutsson 1809-1880 och hans maka Johanna Ch. Kjellberg 1820-1885<br><i>Baksidan</i> : Barnen Ludvig 1846-1847, Tekla 1851-1856, Johan 1855-1856, Birger 1861-1866, Otto 1865-1881 <i>liten liggande framför</i> : August Kjellberg 1851-1920 | Stor fint arbetad bautasten, intressant yrkestitel, socialhistoriskt intressant med så många barn som gått bort i samma familj | | gott skick | |

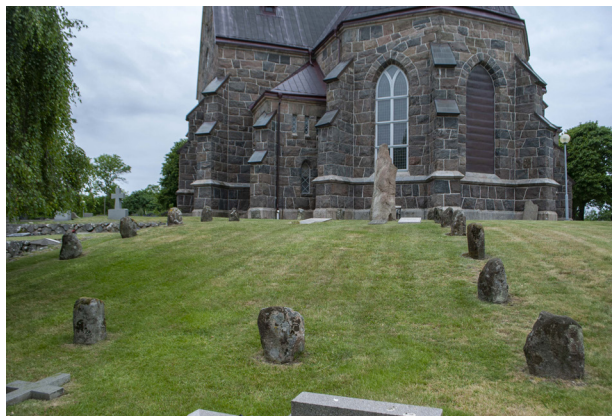
Familjen Treschows stora familjegrav mellan kvarter 3 och 4. På den stora höga bautastenen står: Herunder hviler Börge Rosenkrands til Sanderup födt 1618 död 1679 og hans mormoder Anna Basse Corfitz Thottis Enke födt 1572 död 1648,

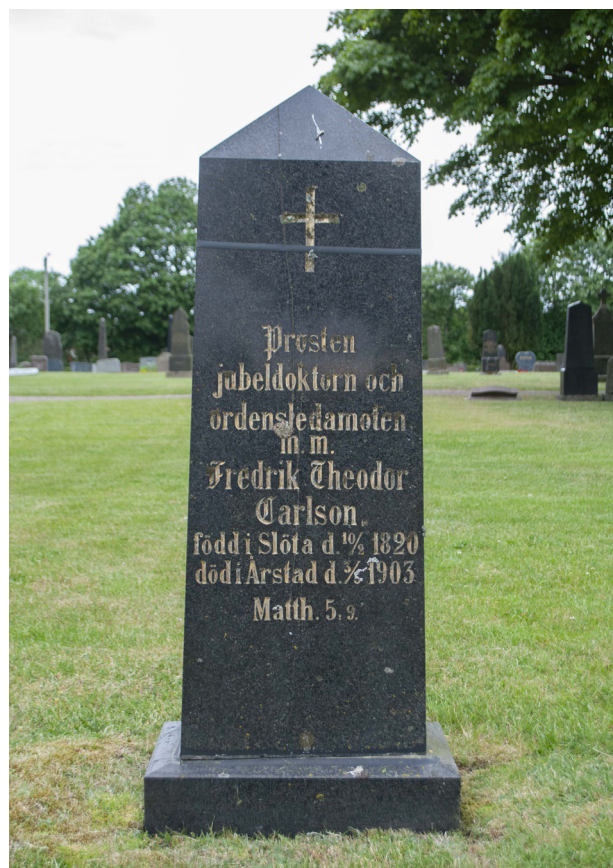
Yrkestitlar är intressanta att bevara som tidsdokument och vilka som varit verksamma i socknen. Här en vård överprosten, jubeldoktorn och ordensledamoten m.m. Fredrik Theodor Carlson 1820-1903. Grav 2:93.

| 2 | 93 | | Prosten jubeldoktor och<br>ordensledamoten m.m.<br>Fredrik Theodor Carlson<br>1820-1903 | tidstypisk hög smalsten från<br>1900-talet, intressant titel,<br>miljöskapande | Jubeldoktor ( <i>doctor<br/>jubilatis</i> ) är en titel<br>som genom en<br>särskild <i>promotion</i> till<br>delas den som 50 år<br>tidigare promoverats<br>till <i>doktor</i> vid ett<br>universitet eller en<br>högskola. (Wikipedia) | instabil,<br>provisoriskt<br>stabiliserad<br>med påle | stabilisera |

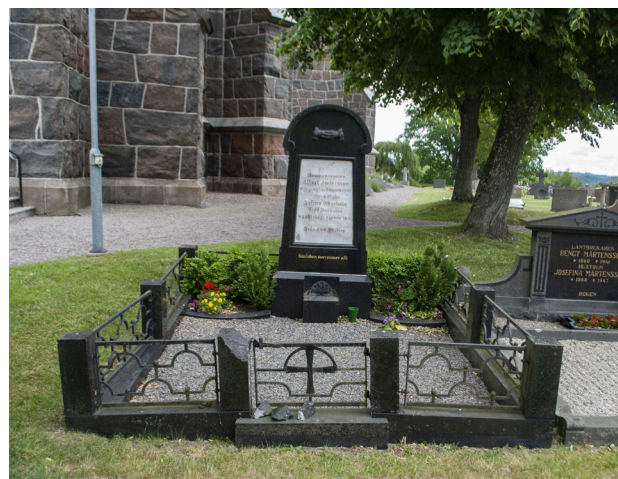
Denna gravvård med staket från 1940-talet är unik, rest över Hemmansägaren Albert Andersson och hans maka Selma Charlotta. På stenen finns även inskriptionen "Kärleken övervinner allt". Grav 6: 159-160.
