# BÅTSMANS

Halland, Varbergs kommun,  
Värö socken, del av Lahall 2:13

KULTURMILJÖ HALLAND RAPPORT 2021:02

Antikvariska råd och riktlinjer vid flytt av byggnad 2021.

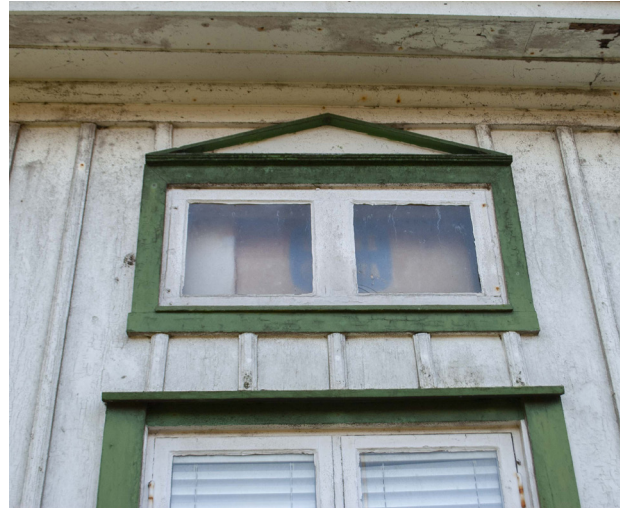
Den klassicerande omfattningen kring mezzaninfönstren och panelen runt dem kan vara original.

- Fönster bör förses med foder runt hela fönstret, gärna målad i en avvikande kulör. Dekoren runt mezzaninfönstren med trekantsgavlar bevaras eller nytillverkas likt befintligt.

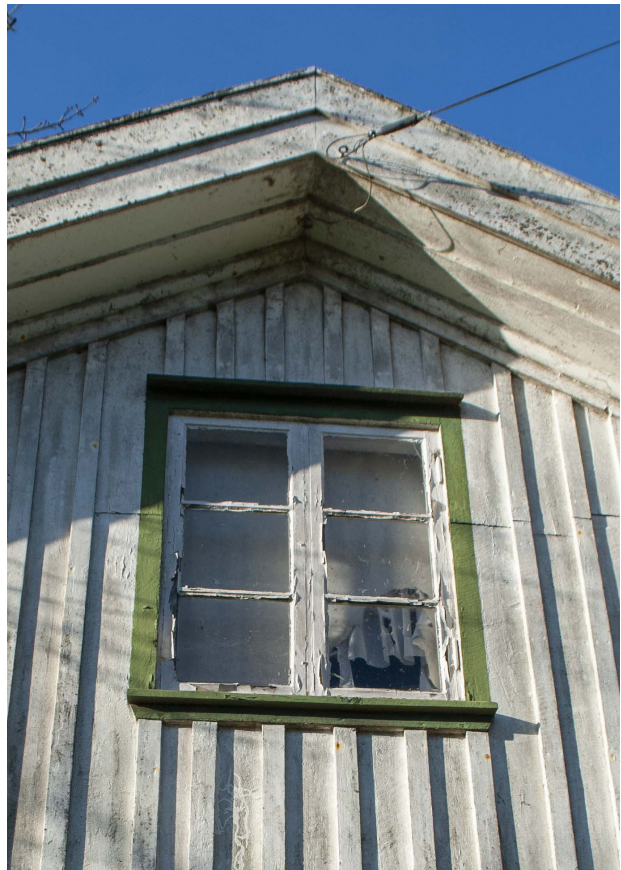
Vindsfönstret mot öster är av höger och kan vara original. Det bör stå som förebild för nya fönster i byggnaden.

- Mezzaninfönster mot norr och gavelfönster på vinden mot öster är av hög ålder/ursprungliga. Dessa bör renoveras och bevaras. För bättre isolering kan de förses med innanfönster med energiglas.

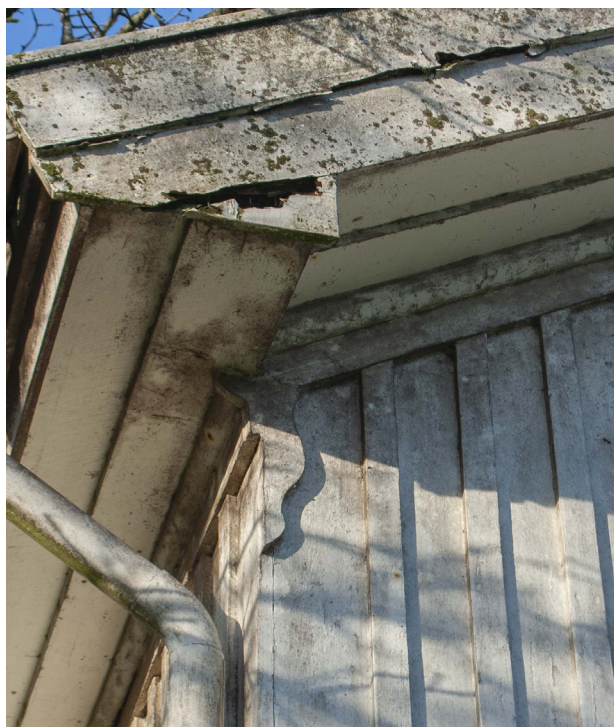
Vid hörnet uppe vid takfoten finns en liten dekorativ detalj.

- Det finns en dekorativ profilsågad detalj på panelen vid hörnen upp vid taket som bör bevaras, alternativt återskapas.
- Fönstersättningen bör i stort bevaras. Det stora fönsterpartiet mot norr i salen bör bytas till två tvåluftsfönster likt foto från 1920-30-talet. Det finns inga källor hur den södra sidan sett ut men det är troligt att det funnits fler fönster på denna sidsida. Eventuellt nya fönster på denna sida bör placeras med anpassning till fönstersättning i en traditionell framkammarsstuga.

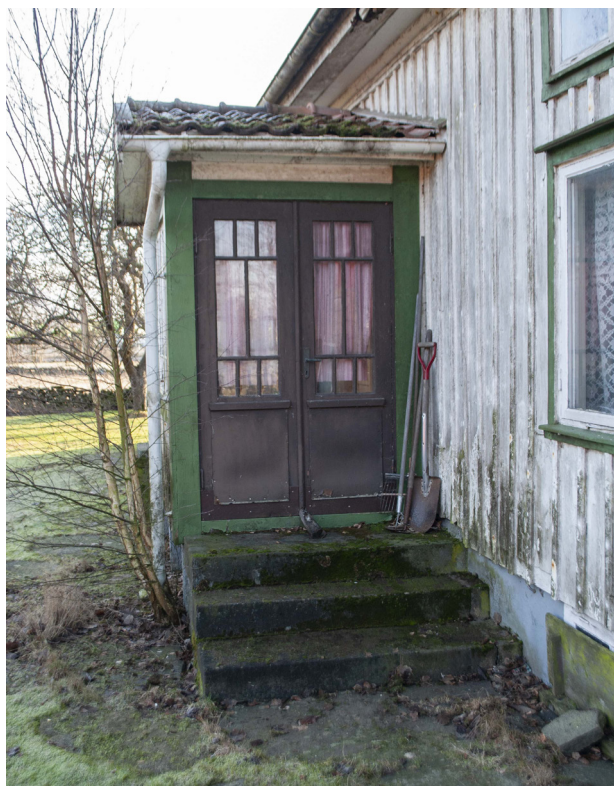
Fönster och ytterdörr i verandan har en hög estetisk och hantverksmässig kvalitet.

- Verandan, verandafönster och ytterdörr renoveras. För att kunna bevara verandans utförande och karaktär bedöms det inte lämpligt att isolera den.

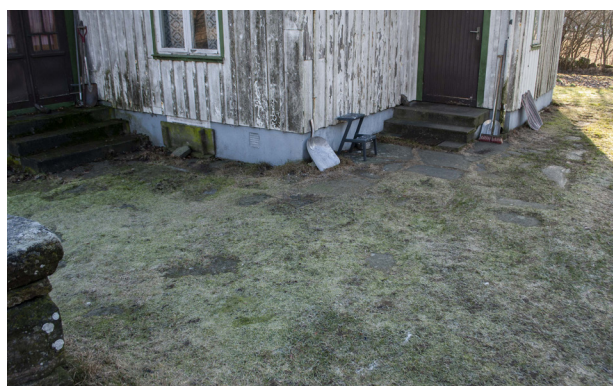
Det finns en stenläggning på gårdsplanen framför huset. Dessa stenar bör tas upp och bevaras, användas vid Båtsmans nya läge. Trapporna till verandan och köksingången är gjutna i cement eller betong.

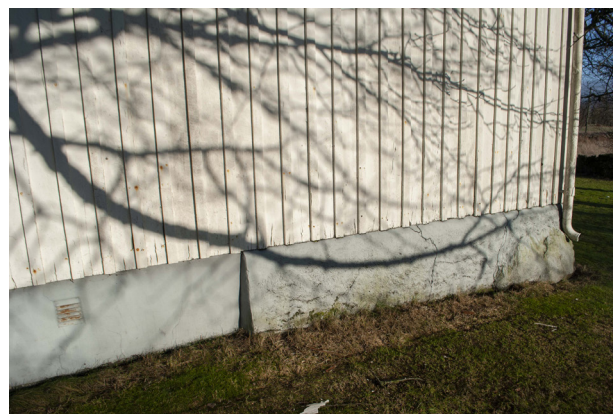
Bara den yttersta östra delen av huset har kvar den ursprungliga stengrunden. Den nya grunden kan utföras för att likna den från 1960-talet för att visa på ett skeende i husets historia.

- Vid flytten behöver en ny grund anläggas. En ny grund bör få ungefär samma höjd över marken som nu. Grunden kan göras som en torpargrund av traditionellt slag med natursten eller som en modern avläsbar årsring som visar att byggnaden flyttats till platsen. En betonggrund bör utföras på liknande sätt som befintlig med slät målad yta.

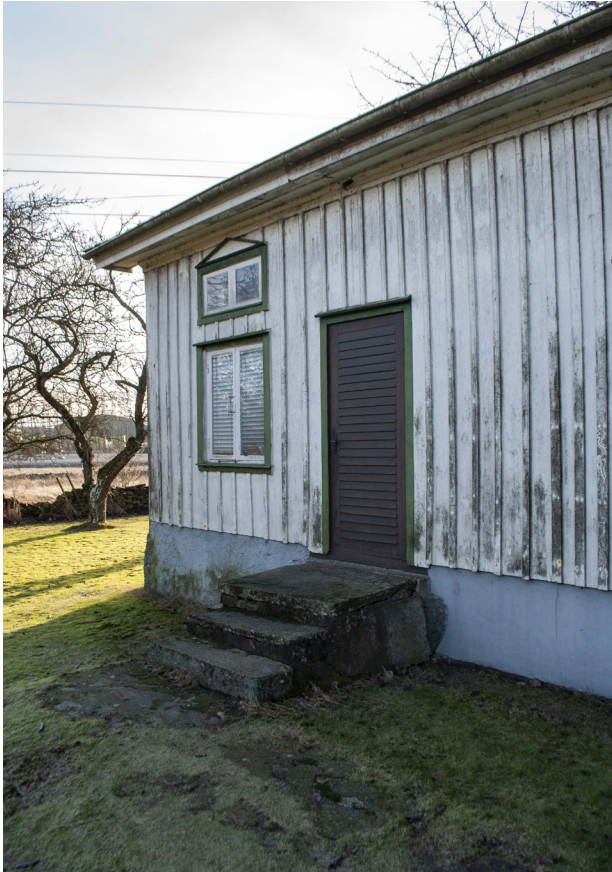
Vid dörren till drängstugan finns en äldre stentrappa som bör tas med till det nya läget.

- Stentrappan till drängstugan flyttas med och återuppmuras vid denna ingång.
- Nya trappor kan byggas i sten eller utföras med liknande utseende som de befintliga vid veranda och köksingång. Eventuella trappräcken utförs förslagsvis i metall i ett enkelt utförande och målas.

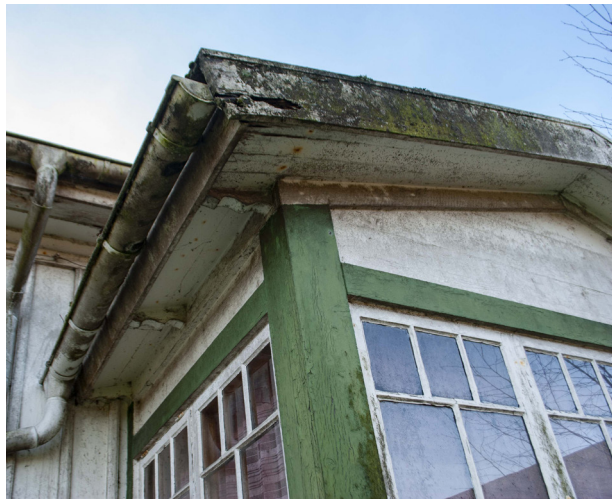
Taktassarna på verandan är dekorativt utsågade, ett utseende som bör bevaras eller återskapas.

- Verandans undertak bör utföras med vitmålade brädor. Dekorativt profilsågade taktassar bevaras. Om det inte är möjligt nyttiverkas dessa i samma utförande som befintligt.

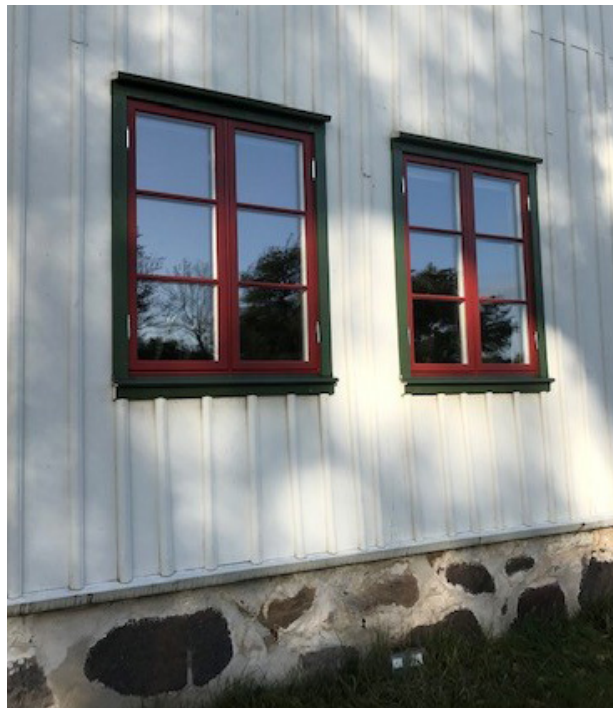
Nya fönster kan tilverkas helt efter ursprungligt utförande eller som ett modernt tillverkat fönster i äldre stil med energiglas men med båge i trä, genomgående spröjs och fast mittpost. Det kan även förses med beslag och gångjärn i äldre stil. Här ett exempel från byggnadsminnet Hägareds gård i Tvååker. Foto: Torbjörn Persson.

- När de ospröjsade fönstren från 1960-talet tjänat ut bör de bytas. Om det är möjligt kan de äldre fönstren som står på vinden renoveras och återplaceras, förses med innanfönster med energiglas. Om detta inte är möjligt kan nya tillverkas med de ursprungliga fönstren som förebild; tvåluftsfönster indelade med spröjs, i trä med fast mittpost, båda lufter öppningsbara. Nya fönster kan vara av modernare slag men med ett utseende så nära de gamla fönstren som möjligt, se exempelfoton från Hägareds gård på nästa sida.

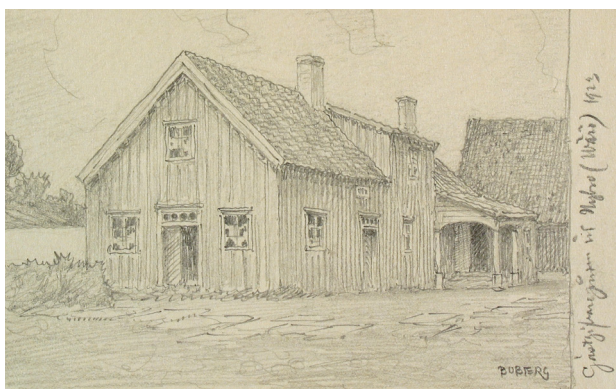
Gästgivargården vid Nyebro, teckning av Ferdinand Boberg, 1923, syns en pardörr med överljus likt den som funnits på Båtsmans. Dörren är klädd med fiskbenspanel. Nordiska museets arkiv.

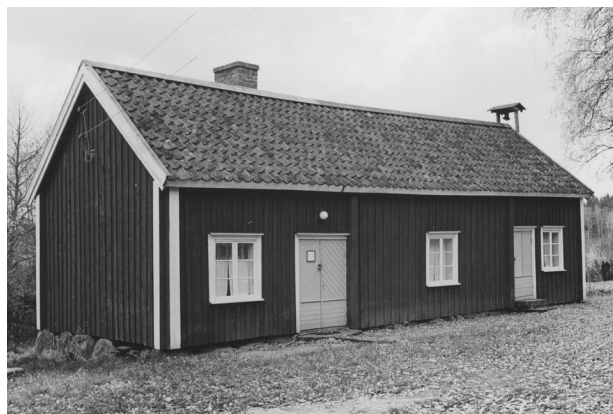
På fotot på Spårabolsstugan, Herrljunga, syns en annan variant av panel på ytterdörr som skulle kunna användas på Båtsmans; liggande panel i nedre delen och fiskben på den övre, åtskilda av en profilerad dropplista. Foto: Erik Björnånger 1954, Vänersborgs museum.

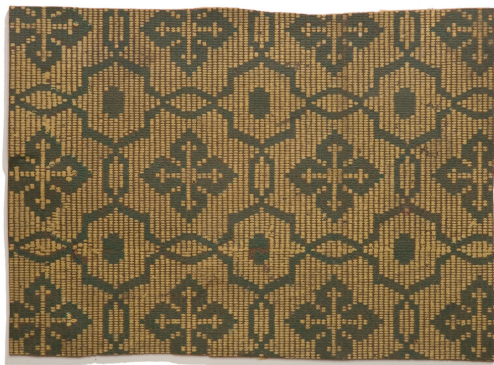
**305192**

Linoleum har använts till golv under lång tid och kan se ut på många olika sätt. Övan ett prov från 1910 och nedan från 1960-tal. Foto: Nina Heins, Nordiska museet.

- Befintliga innertak är typiska för 1960-talet; skivklädda vita tak, vilket de kan vara även i fortsättningen.
- Golven är lagda med plastmattor från 1960-talet. När det finns behov av att byta dessa bör linoleummattor väljas vilka är mer traditionellt och mindre skadligt för ett trähus. Det är vanligt att fuktskador uppstår på trägolv under täta plastmattor.

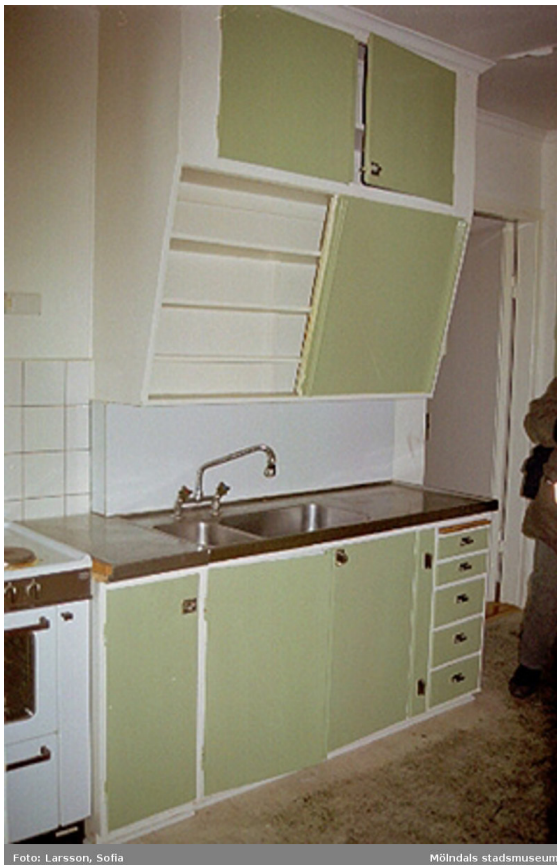
Köket i Båtsmans är något av ett hopplock från olika årtionden på 1900-talet. Funkisskök kan få stå som inspiration även i fortsättningen. Här ett kök från 1950-talet. Foto: Sofia Larsson, Mölnåls museum.

- Om det finns äldre brädtak av god kvalitet under befintliga ytskikt kan de tas fram. Annars kan taket pappspännas och målas vitt med limfärg.
- Om det finns ett äldre brädgolv av god kvalitet under befintliga plastmattor kan de tas fram. Linoleummatta kan vara ett alternativ.
- Köket på en gård på 1800-talet var något ålderdomligt som har få likheter med dagens kök. Inspiration kan dock hämtas från exempelvis 1910-20-talens kök med luckor och lådor med släta fyllningar och enklare profiler i spegelluckorna. På väggarna kan sättas bröstpanel av pärlspont. Över diskbänken kan sättas vitt kakel; kvadratisk eller i halvformat.
- Badrum/toalett var något som inte fanns inne i husen förrän en bit in på 1900-talet. Vi förslår därför en enkel inredning likt den ovan föreslagna.
