ANTI~~K~~VARISK FÖRUNDERSÖKNING

# GÄSTGIVAREN 10

Varbergs stad och kommun.

RAPPORT KULTURMILJÖ HALLAND 2021:30

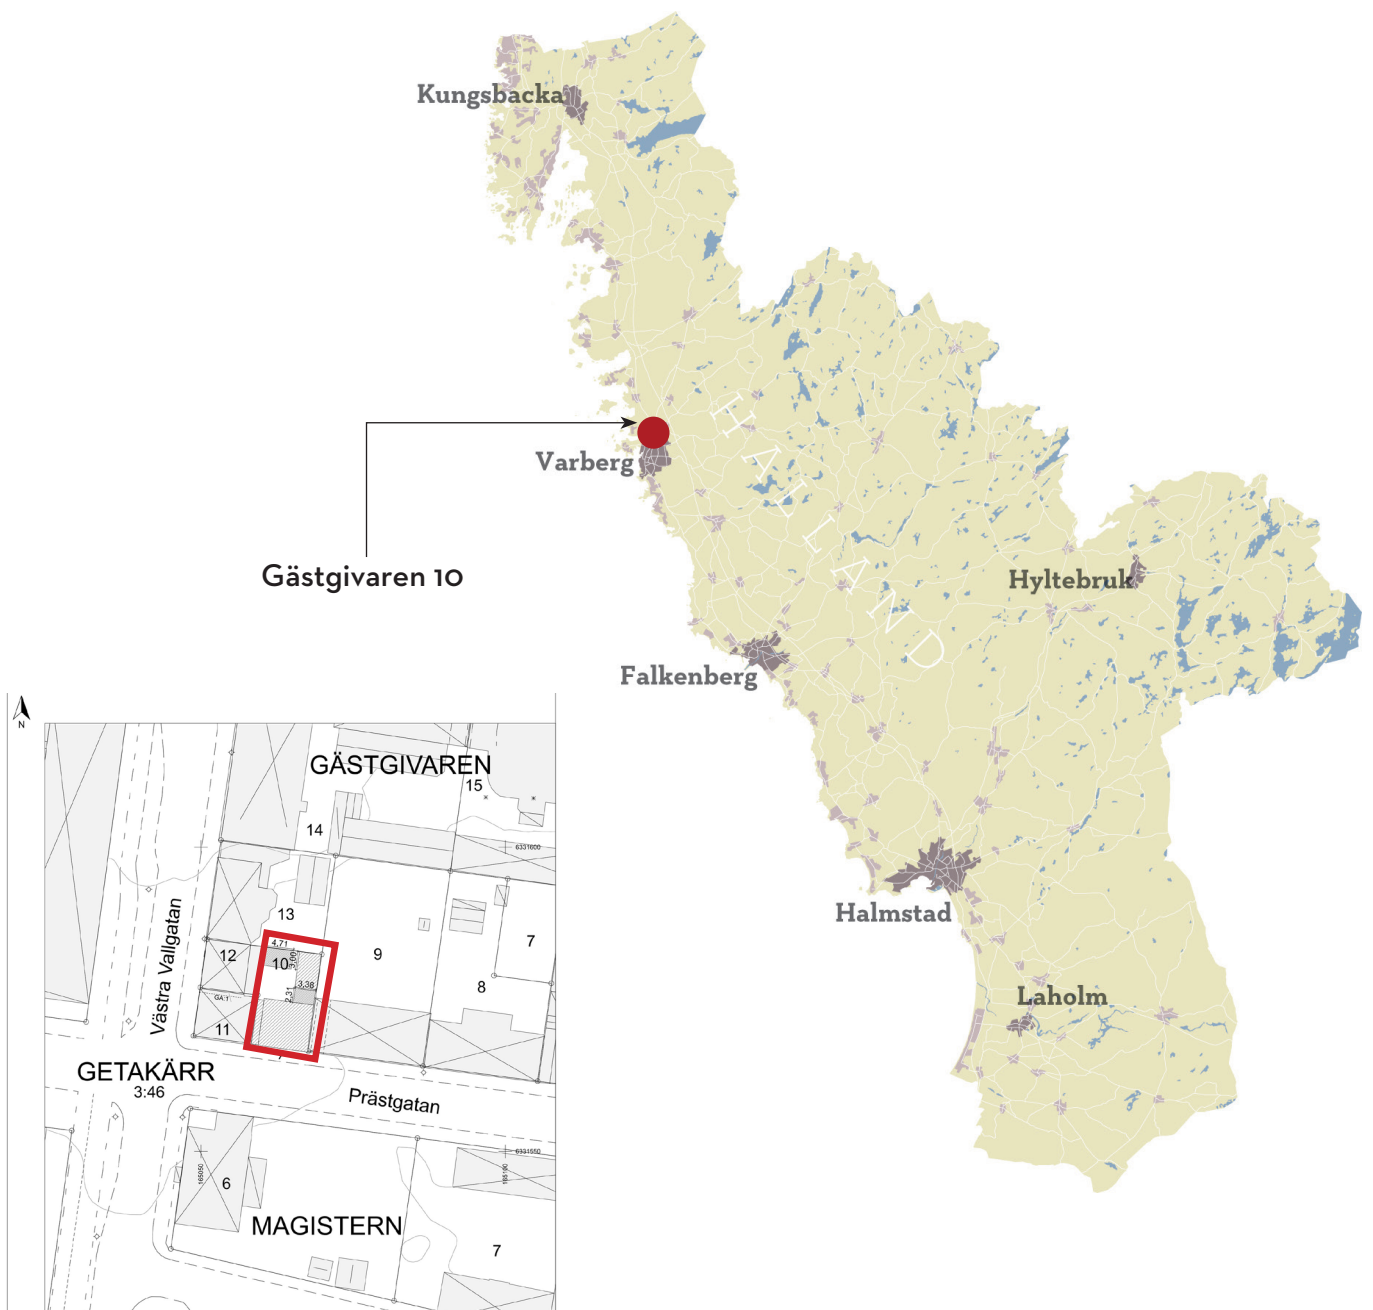
Utdrag ur nybyggnadskarta för Gästgivaren 10, från bygglovshandlingarna upprättade av Arkkas Arkitekter.

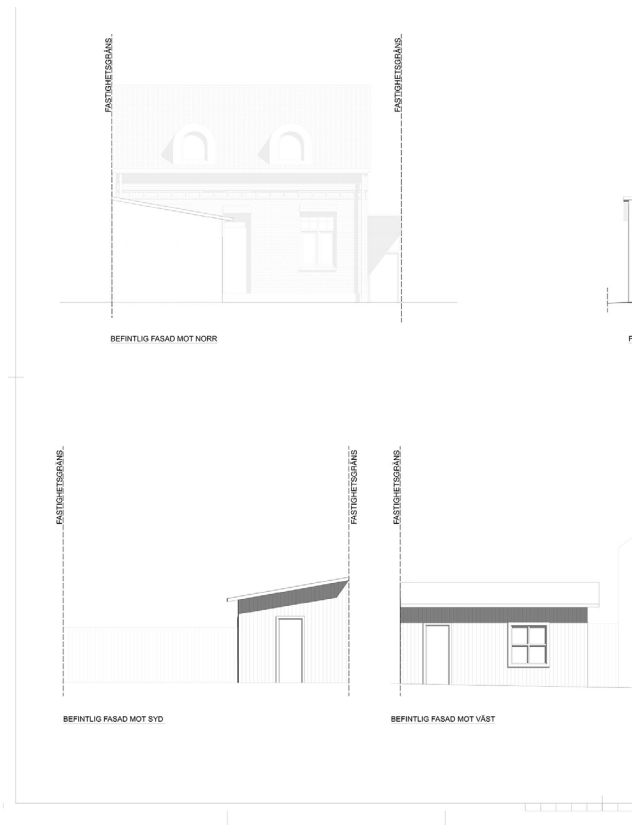
Befintliga fasader på Gästgivaren 10, från bygglovhandlingarna upprättade av Arkkas Arkitekter 2021-03-30.

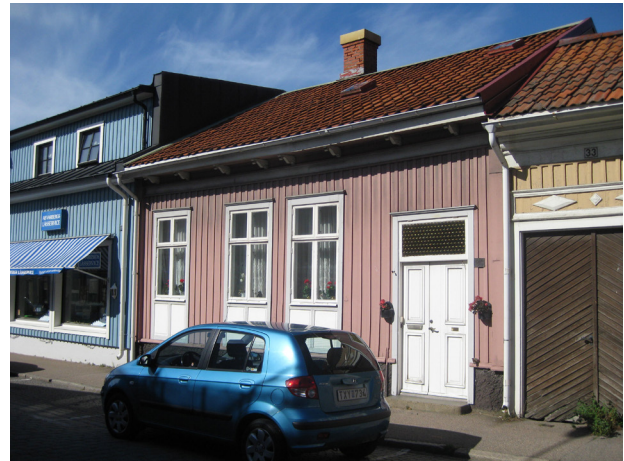
Krögaren 9 är ett av trähusen som Gerss ritade 1864. Foto: Björn Ahnlund, Kulturmiljö Halland.

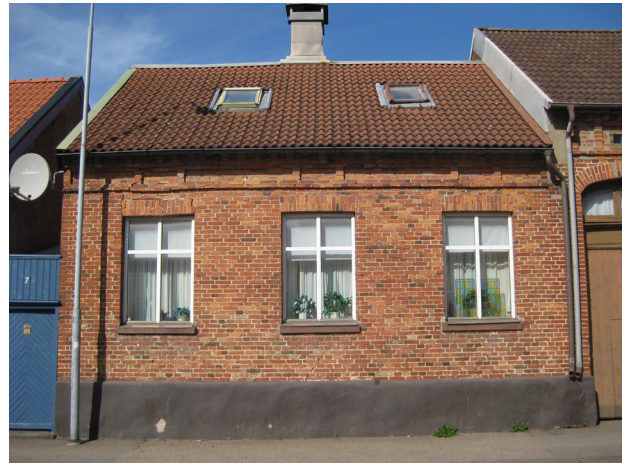
Gästgivaren 10 så som det såg ut 2009 innan de nuvarande ägarna tog över. Foto: Björn Ahnlund, Kulturmiljö Halland.

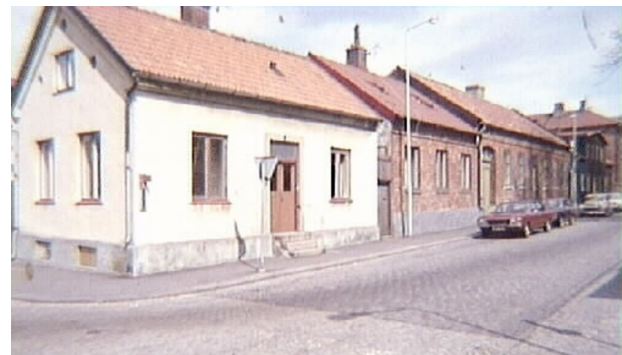
Gästgivaren 11, 10 och 9 vid Prästgatan 1978. Foto: Henrik Jern, Hallands kulturhistoriska museum.

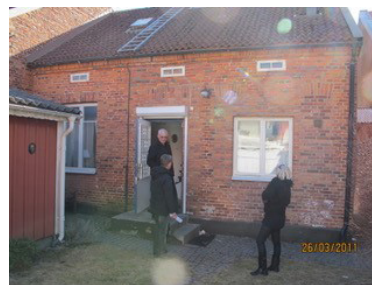
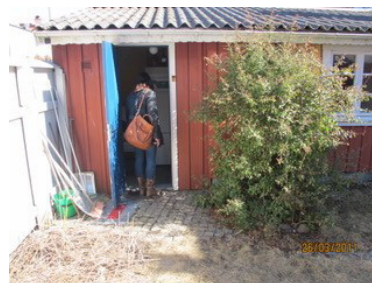
Foton från 2011 i samband med att nuvarande ägare köpte huset. Foto: Tomas Stålberg.

- Det är ovisst om den lilla gårdsbyggnaden på originalritningen byggdes. På en karta från 1875 finns ett litet trähus i tomtens nordöstra hörn. På samma plats finns ett litet gårdshus på en karta från 1925. När nuvarande ägare köpte fastigheten 2011 fanns det ett litet enkelt gårdshus ungefär på den platsen; med rödmålade stående träpanel, vitmålade snickerier runt fönster och dörrar och svart pannformad plåt på taket. Detta ersattes med nuvarande något större gårdshus 2012.

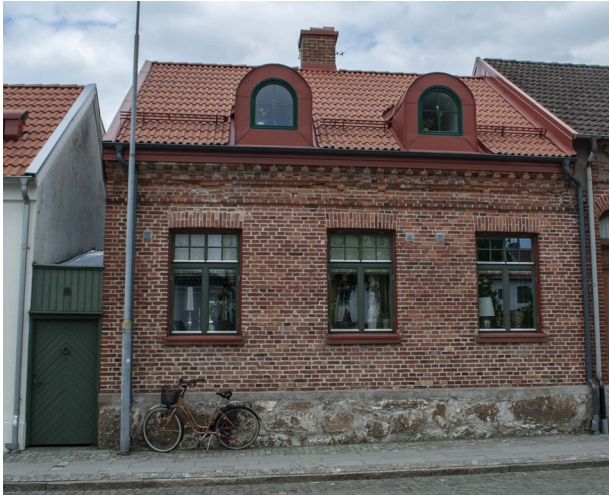
Gatufasaden med dekorativ takfot och port in till gården.

Bostadshuset ligger i liv med Prästgatan och upptar nästan hela fastighetens bredd. I ett litet mellanrum mot grannfastigheten i väster, Gästgivaren 11, finns en grönmålad träport in till en smal gång längs gaveln in mot gården. Huset är byggt på en hög stensockel. Mot gatan framträder de grova naturstenarna isockeln. Huset har stomme och fasad i rött tegel. Takfoten och vindbjälklaget är markerat med ett brett dekorativt stråk av gesimser av utskjutande tegel och en tandsnittsfris. I fasaden mot gatan finns de tre ursprungliga fönsteröppningarna. Ovankanten av fönstren markeras av en stickbåge av murat tegel. T-postfönstren har bågar är av grönmålat trä, med spröjsade övre fönsterutor. Karmarna är rödmålade.

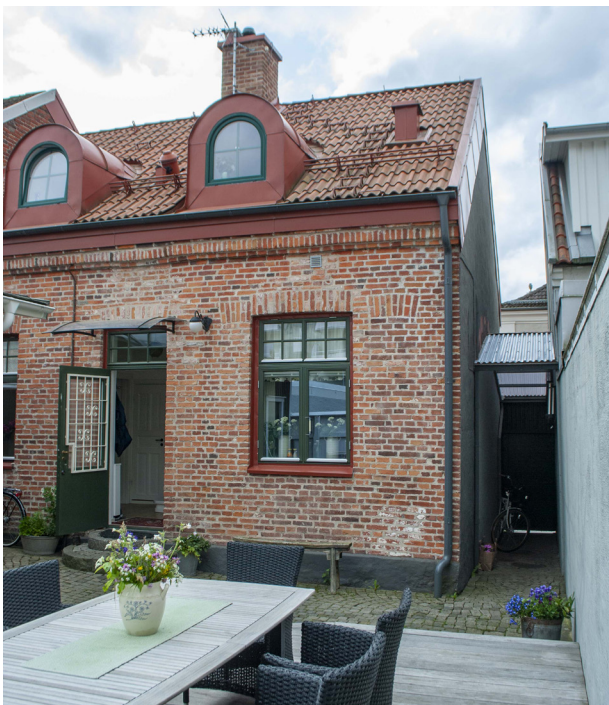
Gårdsfasaden har en enklare takfot och spår av äldre fönster och dörr.

Gårdsfasaden har samma tegeltyp som mot gatan. Takfoten är dock enklare utformad. Sockeln är här lägre, putsad och gråmålad. En liten halvrund trappa av gatsten leder upp från gården till den grönmålade ytterdörren. Här finns två fönster, av samma storlek och utförande som mot gatan. I tegelfasaden finns spår efter äldre fönster- och dörrplaceringar då stickbågen över dessa ännu finns kvar i muren. Teglet över ytterdörren rasade vid renoveringen och har återuppmurats vilket det också finns spår av.

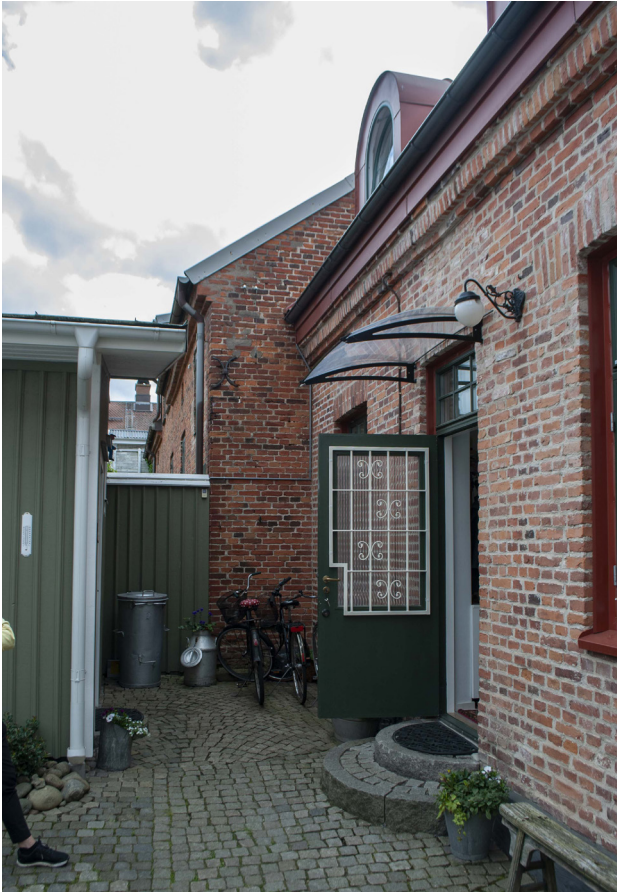
Det finns ett litet utrymme mellan bostadshuset och gårdsbyggnaden som inte är bebyggd.

- Tillbyggnaden till bostadshuset skulle innebära att en nu obebyggd del av gården skulle bebyggas. Då gårdsmiljön på Gästgivaren 10 är mycket ändrad utöver gårdsfasaden på bostadshuset, skulle det inte innebära någon påverkan på kulturhistoriska värden på gården, utöver ändringar på gårdsfasaden.
- Taket och takstolen skulle påverkas, se ovan.
- Enligt nu redovisade planer skulle den ursprungliga tegelväggen i det nordöstra rummet rivas mot gården. Det skulle innebära ett stort ingrepp i den ursprungliga stommen och en ursprunglig fönsteröppning skulle tas bort. Det skulle vara en påtaglig negativ konsekvens för byggnadens kulturhistoriska värde.

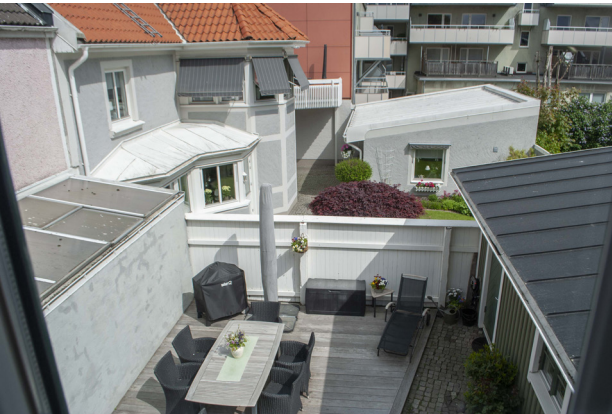
Gården är tydligt inramad av en murad vägg i väster, ett lägre plank i norr och gårdshuset i väster.

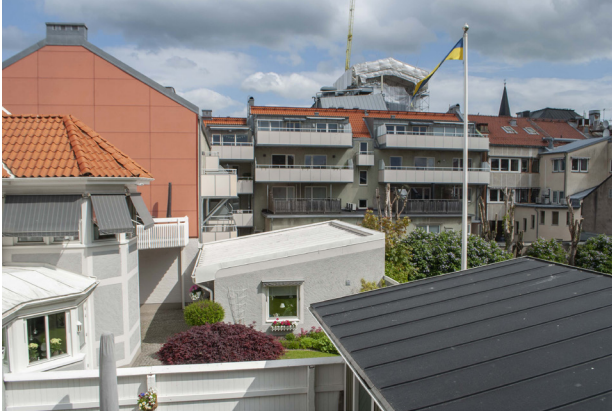
Vy mot innergårdarna till husen längs Västra Vallgatan och Bäckgatan i kv. Gästgivaren, vilka alla har balkonger mot gården. I bakgrunden sticker byggnadsställningarna på Stadshotellets Asia Spa upp.

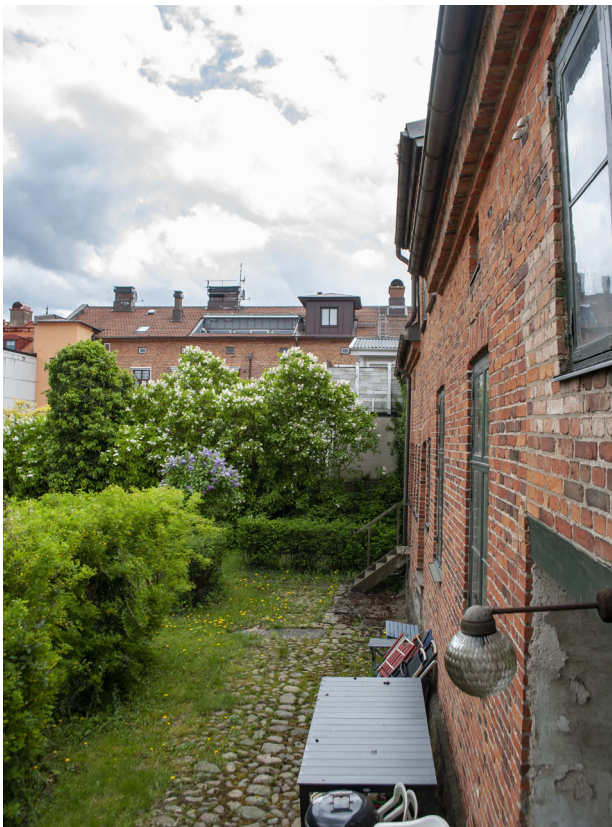
Trädgården på Gästgivaren 9; en av få byggnader som inte har någon tillbyggnad eller balkong mot gården. I bakgrunden skymtar en balkong på Gästgivaren 8 samt takvåning med balkong på Gästgivaren 6.

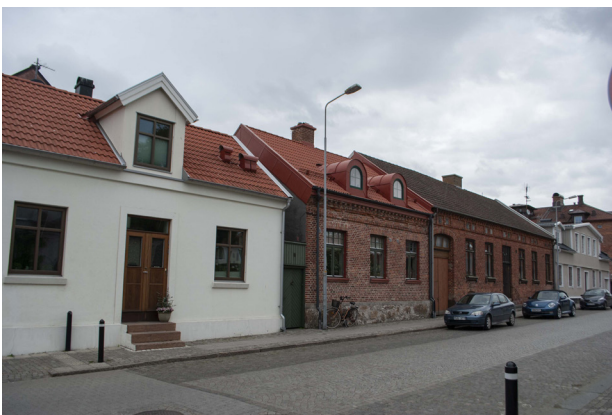
Alla hus som byggdes 1863-1864 längs Prästgatan i kv. Gästgivaren finns ännu kvar och är värdebärande för riksintresset för kulturmiljövården.

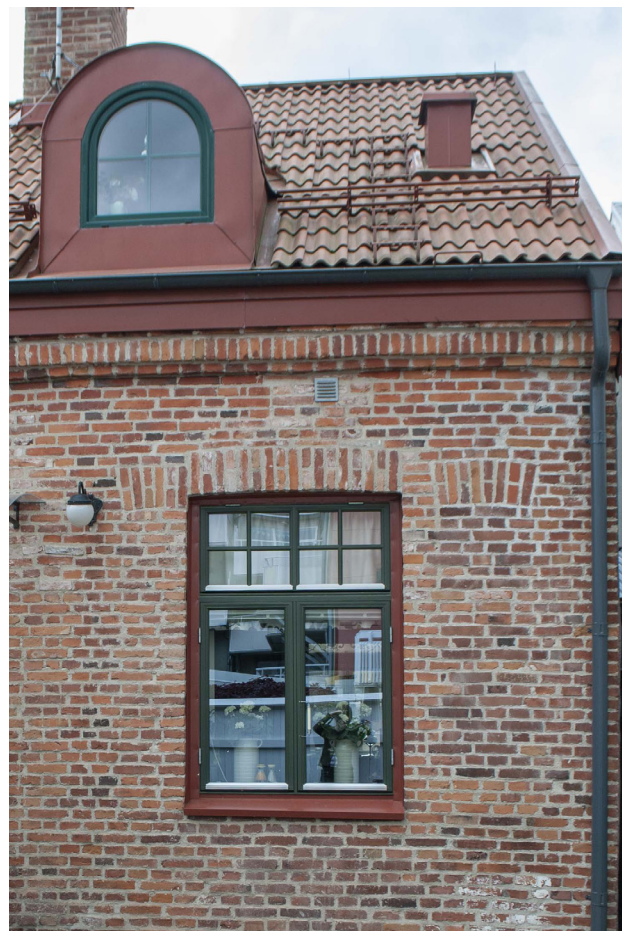
Gårdsfasadens tegelvägg berättar en historia om huset.

- Tegelväggen på bottenvåningen mot tillbyggnaden bör inte rivas utan bevaras som innervägg och den befintliga fönsteröppningen används som öppning för dörr, dvs behåller bredd och höjd men kan öppnas ned till golv. Detta gör ändringen mer reversibel och innebär inte en omfattande konsekvens för det kulturhistoriska värdet.

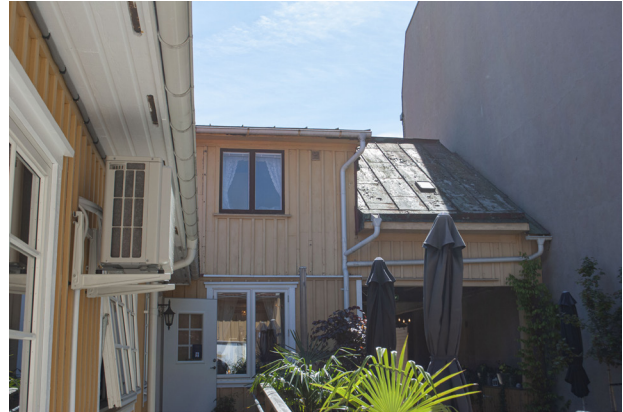
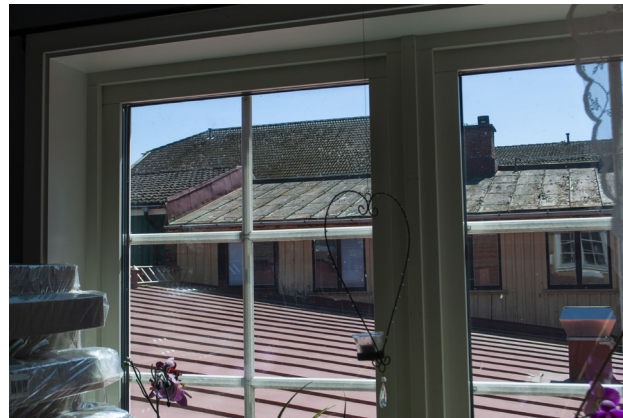
En stor del av taket mot gården är sedan länge höjt till två våningar på Hantverkaren 9, numera Lilla Träslövs hembageri.

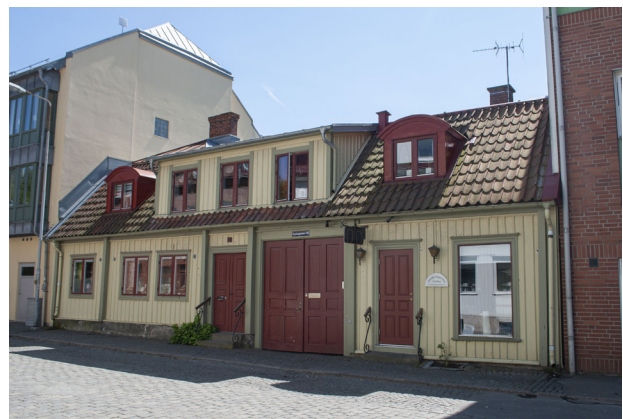
Detta hus på Hattmakaren 3 försågs med takkupor 1963. Utförandet bedöms idag som väl anpassat till husets karaktär.

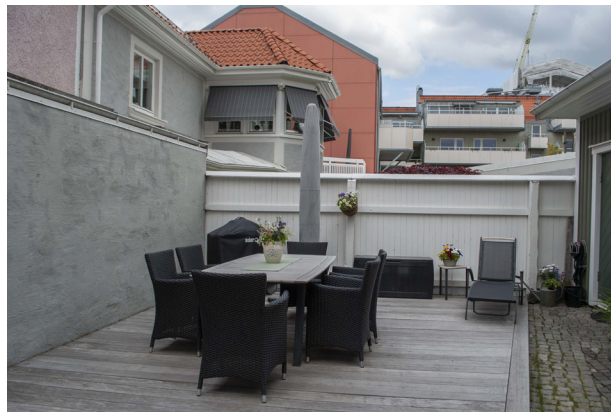
Planket mot norr är idag lägre än övriga avgränsningar runt fastighetens gränser.

- I kvarteret finns idag tydliga avgränsningar mellan fastigheterna, både som plank, murar och baksidor av gårdshus i 1-2 våningar. Muren skulle bli högre än planket. Idag avgränsas Gästgivaren 10 mot väster av en mur som också är baksidan av ett grannhus. Denna vägg är något högre än planket liksom det befintliga gårdshuset är högre. Att byta det befintliga planket mot en något högre mur bedöms få en begränsad konsekvens för helhetsupplevelsen av kvarterets inre miljö och inte medföra några negativa konsekvenser för kulturhistoriska värden.
- Orangeriet bedöms inte påverka gårdsmiljön på Gästgivaren 10 eller den gemensamma gårdsmiljön i kvarteret, eller några kulturhistoriska värden. Angående modernt uttryck, se ovan.
