# ASKOME KYRKOGRÅRD

Askome socken, Falkenbergs kommun

RAPPORT KULTURMILJÖ HALLAND 2021:33

Kulturhistorisk dokumentation och bevarandeplan 2021.

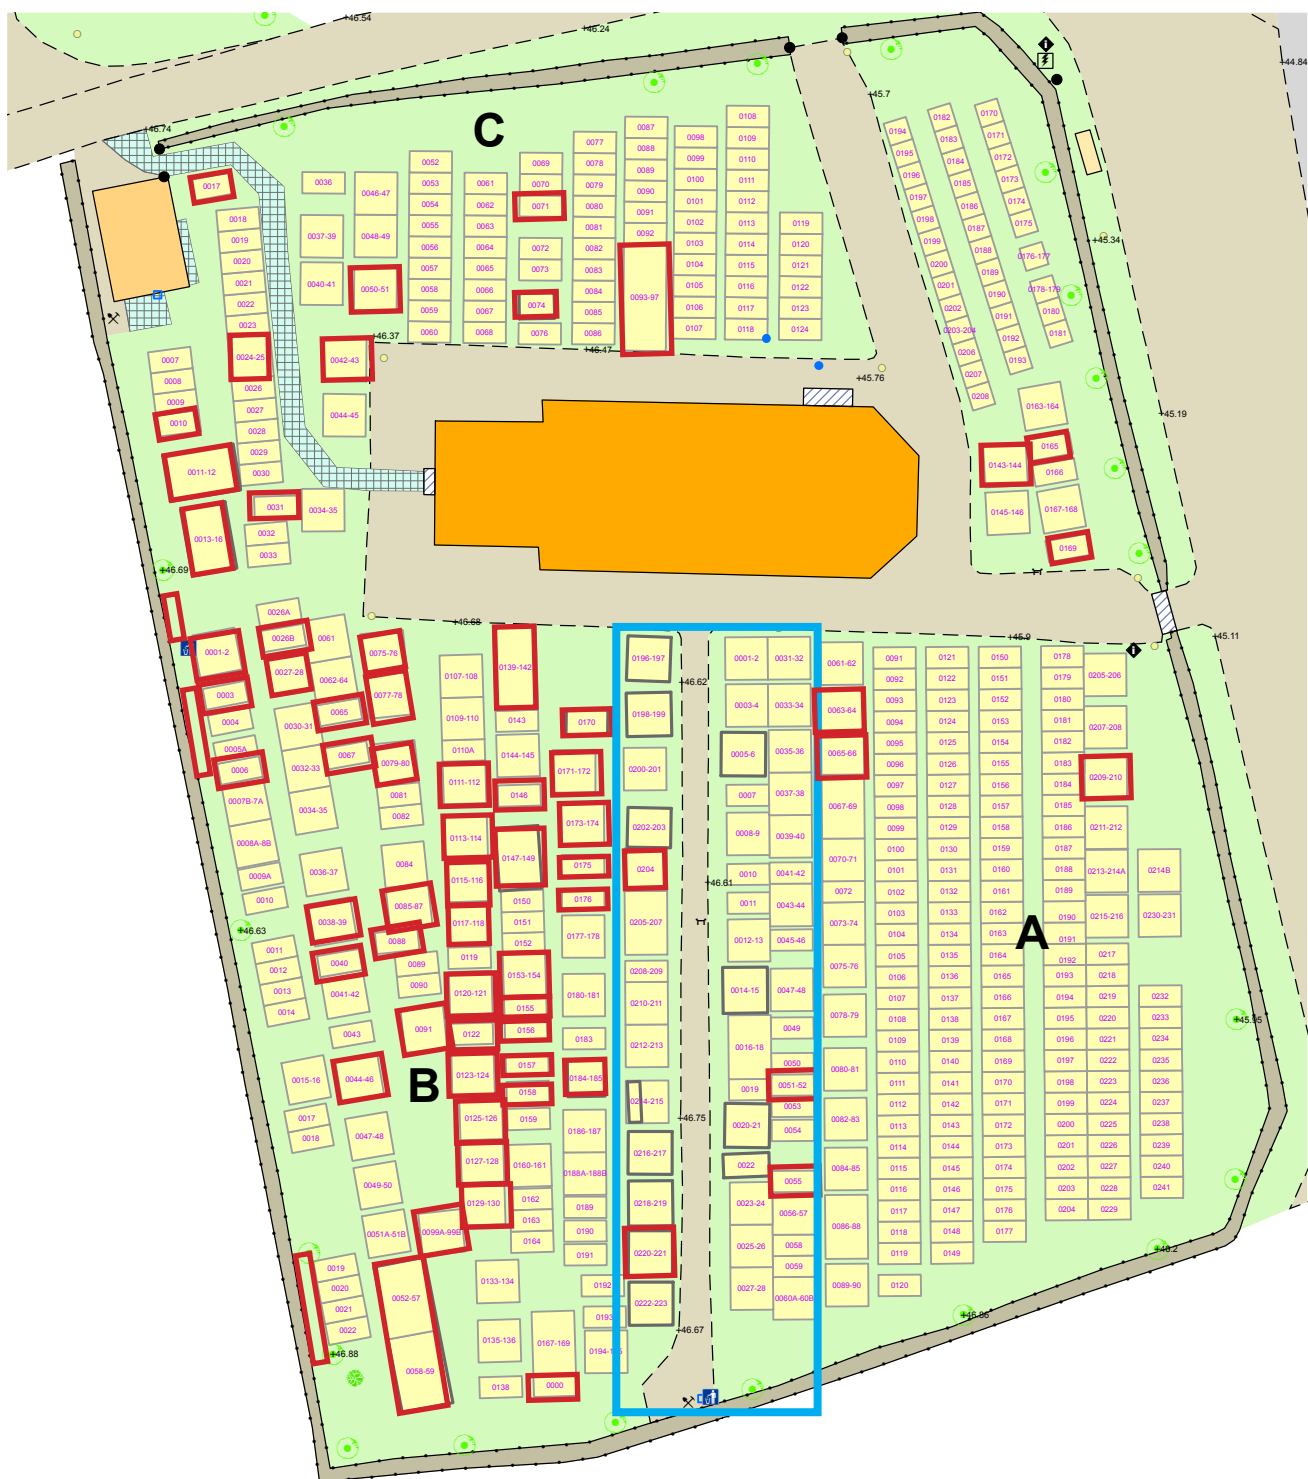
Askome kyrkogård, uppmätning, Metria 2019. Kulturgravar och värdefulla karaktärsområden är inritade.

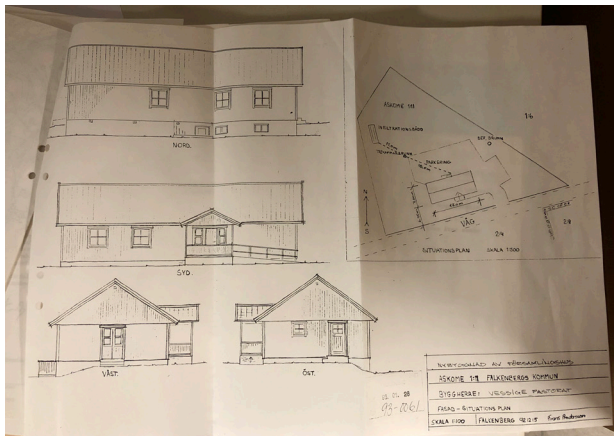
Ritning över nytt församlingshem vid Askome kyrka. Ritning av Frans Andersson, Falkenberg. Kulturmiljö Hallands arkiv.

Församlingshemmet byggdes under tidigt 1990-tal efter ritning av Frans Andersson, Falkenberg, daterad 1992-12-15. Få ändringar har gjorts på församlingshemmet sedan byggnadstiden.

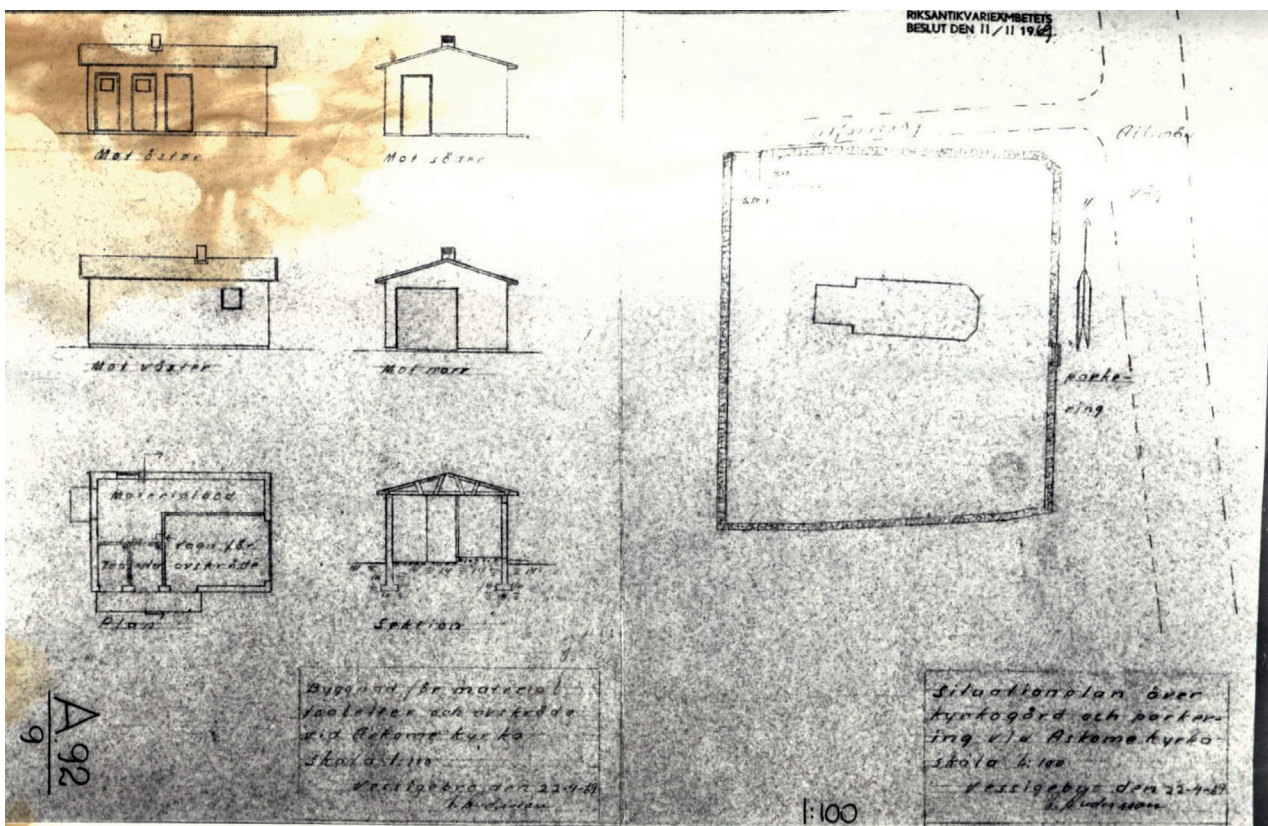
Ritning över ny ekonomibyggnad vid Askome kyrka. Ritning av (svåräst namnteckning) Andersson 1969-04-22, Vessigebro. ATA.

Ekonomibyggnaden byggdes i kyrkogårdens nordvästra hörn efter att ritningar upprättade av en Andersson, Vessigebro, och som godkänts av Riksantikvarieämbetet och länsstyrelsen 1969. Placeringen diskuterades en del och bland andra Riksantikvarieämbetet förordade en placering utanför kyrkogårdsmuren i nordväst. Huset byggdes dock innanför murarna men i det nordvästra hörnet. Huset skulle innehålla en materialbod, två toaletter och ett rum för avskräde. På samma ritning finns också angivet att parkeringsplats skulle anläggas längs kyrkogårdens östra sida.

Från 1980 finns en handling som anger att man i samband med restaurering av kyrkan även skulle bygga om ekonomibyggnaden. På dagens byggnad har en dörr till ett av de två toaletterna bytts till ett fönster. Kanske var detta en av förändringarna.

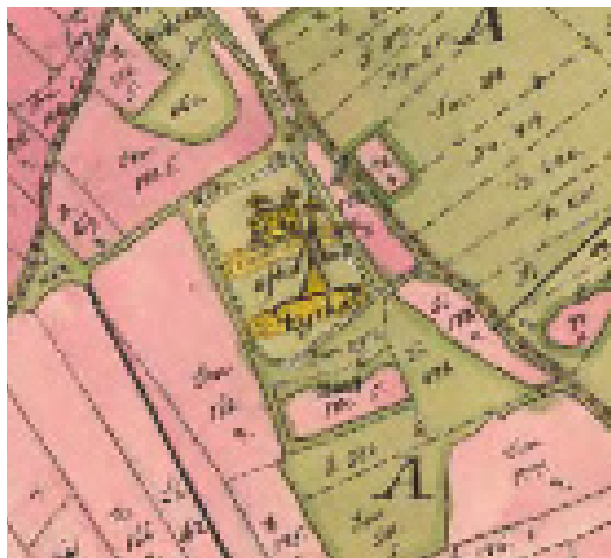
Utsnitt av kyrkan ur Storskifteskartan över Askome byar, 1783, se sid 6. Lantmäteriet.

På storskifteskartan från 1783 finns kyrkogården inritad med en avgränsande mur. Kyrkogården tycks ha ungefär samma form som idag men med något rundade hörn. Dessa rundade hörn finns kvar mot landsvägen i öster men är mer rätvinkliga i dagens kyrkogård mot väster. Det finns något som ser ut att vara en långsmal byggnad markerat längs den norra muren, nära det östra hörnet. Det skulle kunna vara ett kyrkstall. Söder om kyrkan stod ett fristående klocktorn. Denna byggnad finns inte kvar på laga skifteskarta från 1815. På denna är dock de västra hörnen av kyrkogården avfasade men inte de mot landsvägen i öster. Det fristående klocktornet är fortfarande inritat på kyrkogårdens sydvästra hörn trots att kyrkans torn skulle ha byggts cirka tio år tidigare.

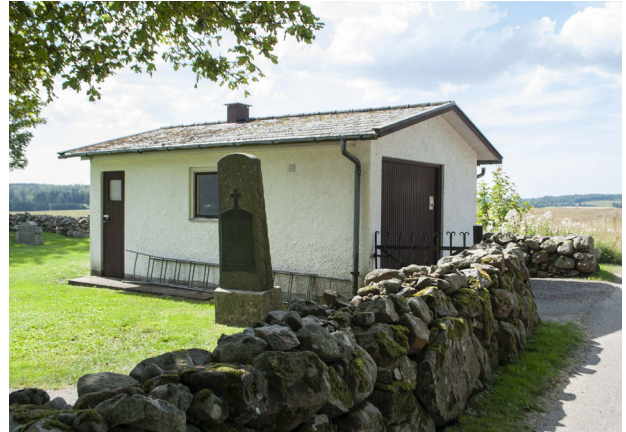
Ekonomibyggnaden i kyrkogårdens nordvästra hörn.

Ekonomibyggnaden uppfördes i det nordvästra hörnet av kyrkogården omkring 1970. Det är en liten rektangulär byggnad med fasader av vit spritputs. Det flacka sadeltaket är täckt med pappschingel. Dörrar och portar är i trä och är brunmålade liksom fönstren.

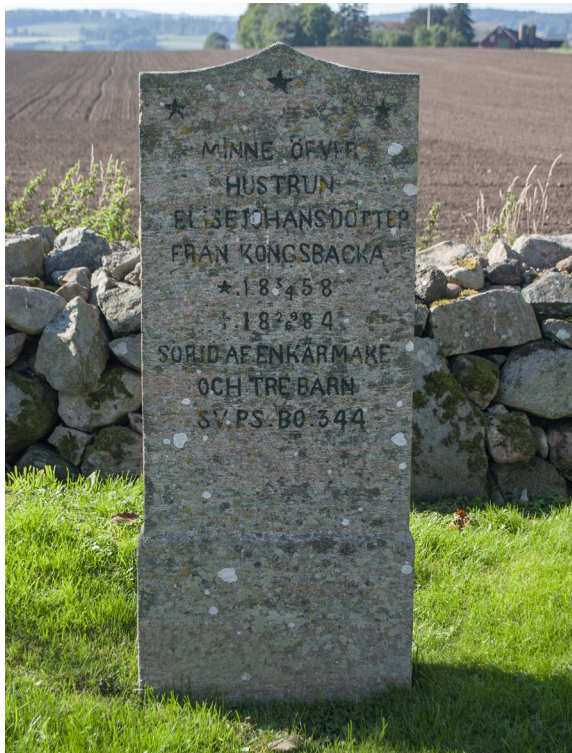
En av de ålderdomliga och äldsta gravvårdarna (B 6) med texten: Minne öfver hustrun Elise Johansdotter 1858-1884 Sörjd af en kär make och tre barn.

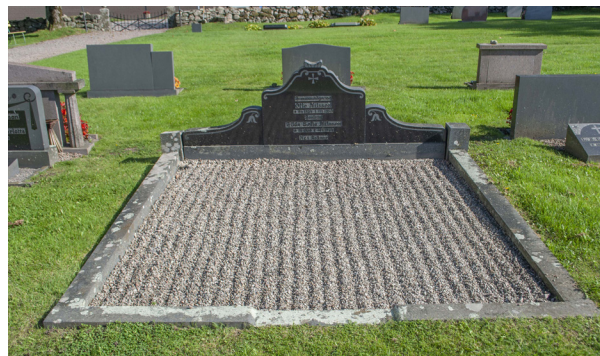
En av få bevarade gravplatser utformade som en estetisk helhet med ramen. (A 5-6)

Det finns endast enstaka gravar med gravram kvar. Längs gången mellan kvarter A och B finns ett mer sammanhängande område med ramgravar, främst från 1930-40-talet. En del är i jugendstil där livsten och ram utformats som en arkitektonisk helhet, till exempel gravan över hemmansägare Otto Nilsson 1854-1950 och hans hustru Hilda Sofia 1868-1944 (A 5-6).

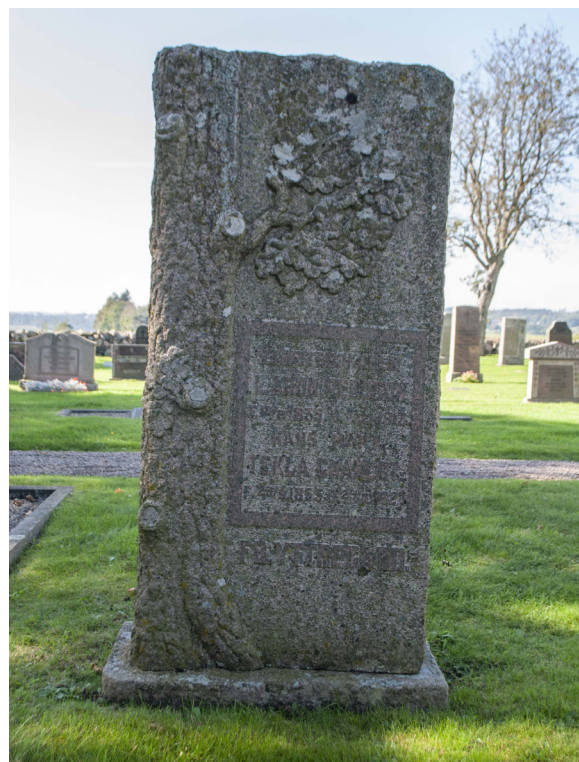
Stor bautasten med tidstypisk dekor i relief i form av en ek. (A 51-52)

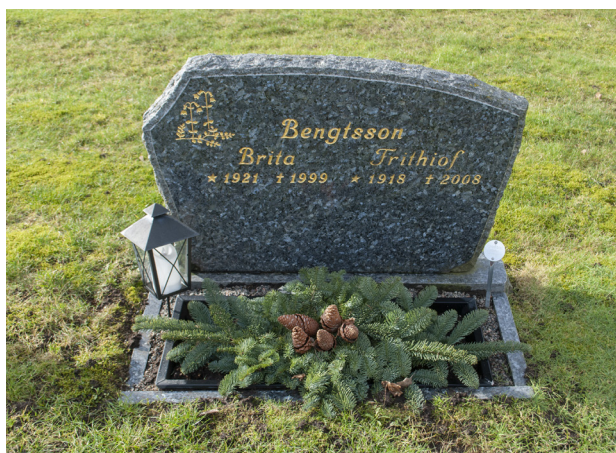
Sentida gravvård av lokalhistoriskt värde. (B 113-114)

Även sentida gravar kan vara av kulturhistoriskt värde. Gravvården över Fritiof Bengtsson 1918-2008 och frun Brita 1921-1999 är av lokalhistoriskt värde då Fritiof startade hembygdsföreningen, blev dess förste ordförande och skrev Askomeboken. Han var även bland annat bildningskonsulent, författare, krönikör, föreläsare, kommunpolitiker, affärsföreståndare och Bondesonkännare. (B 113-114)

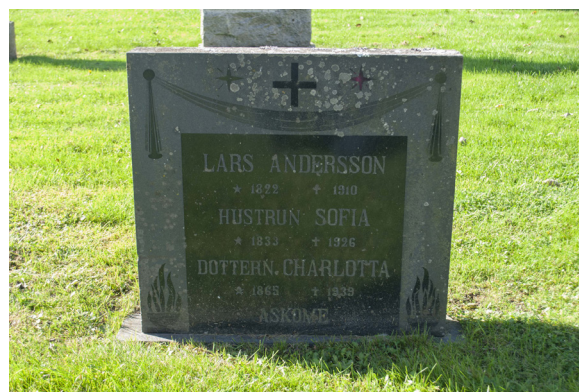
Fint exempel på gravvård i art deco. (B 85-87)

Det är också viktigt att bevara gravar från olika tider i olika stilar även om de inte är av hög ålder eller iögonfallande. Ett sådant exempel är den lilla gravstenen över Lars Andersson 1822-1910, hans hustru Sofia 1833-1926 och dottern Charlotta 1865-1939. Gravvården är ett uttryck för tidens hantverksskicklighet att slipa fram elegant dekor i artdecostil i svart diabas. (B 85-87).

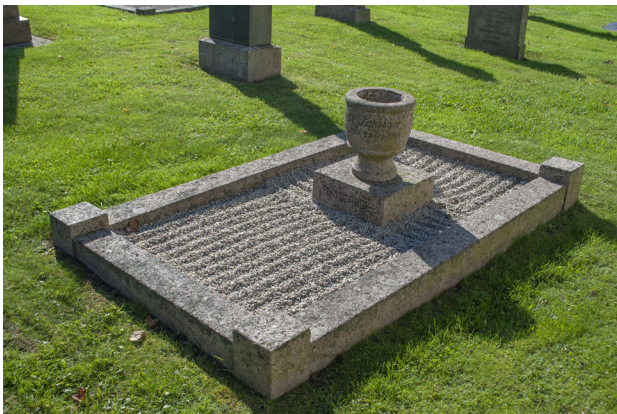
Gravvården över Ivar Larsson i form av en urna är unik. (B 170)

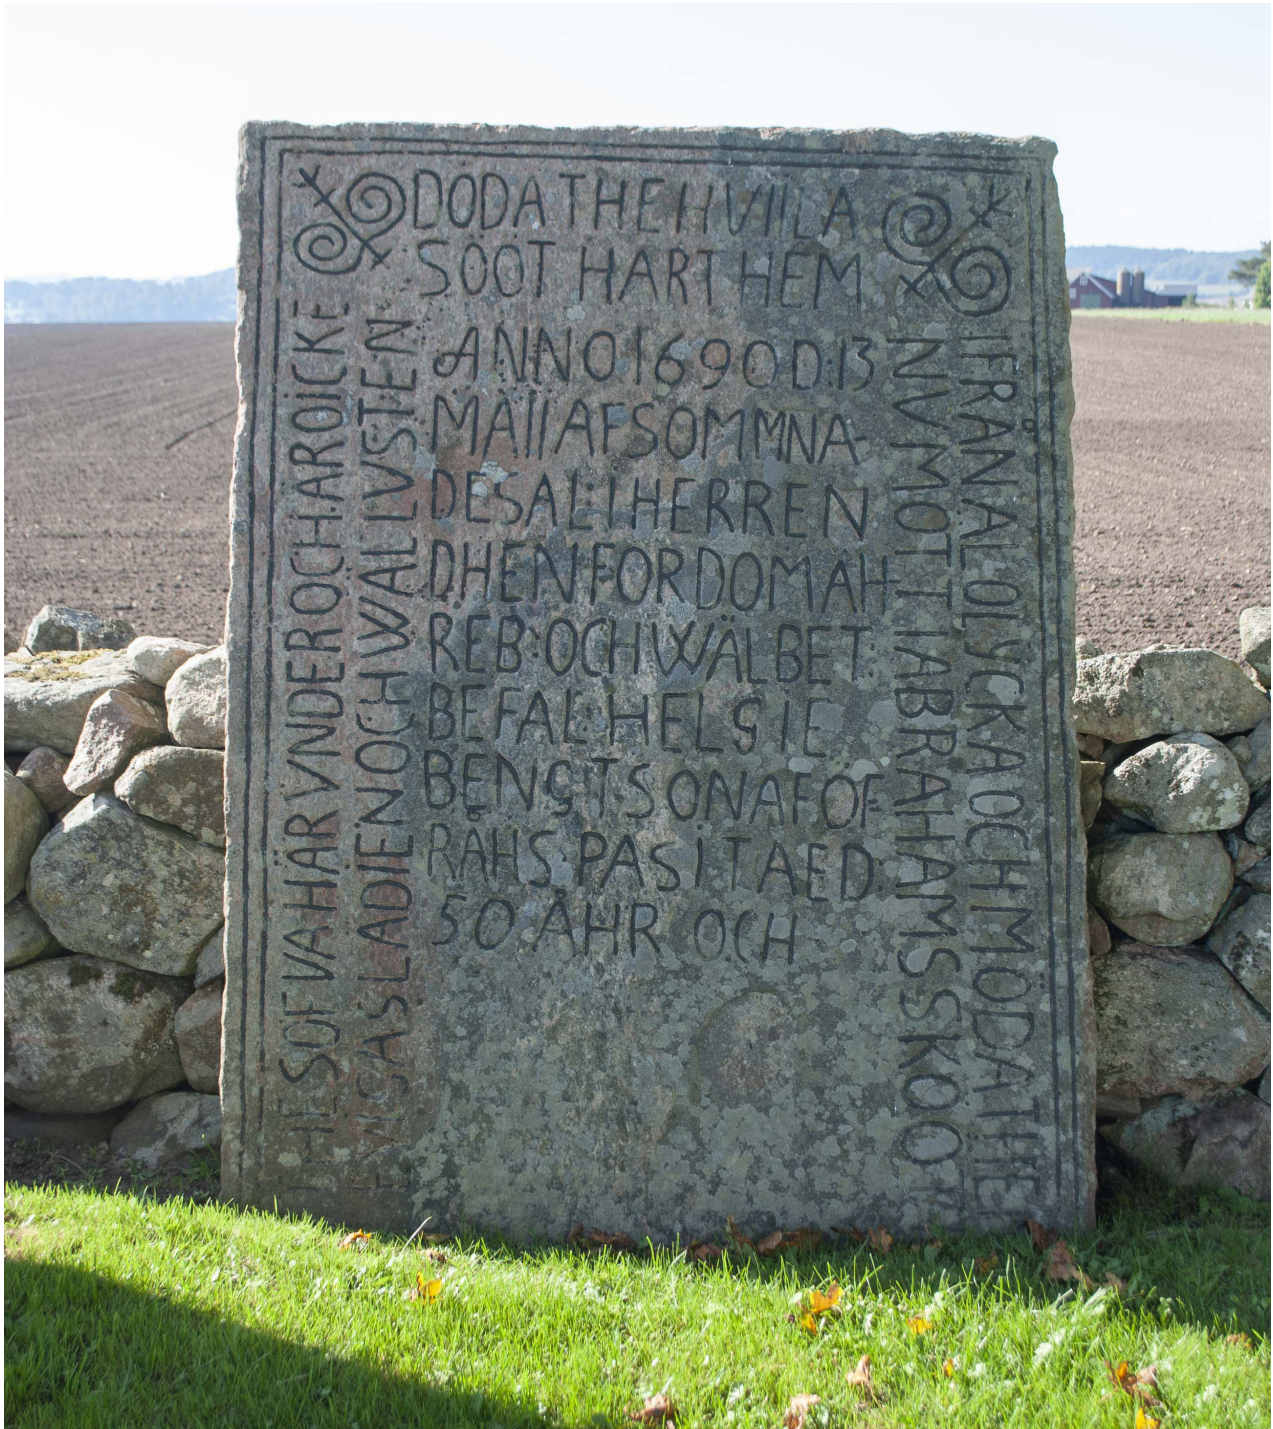
Denna gravhäll från 1690 som står lutad mot den västra muren i kvarter B är kanske den mest unika och iögonfallande gravvården på kyrkogården.

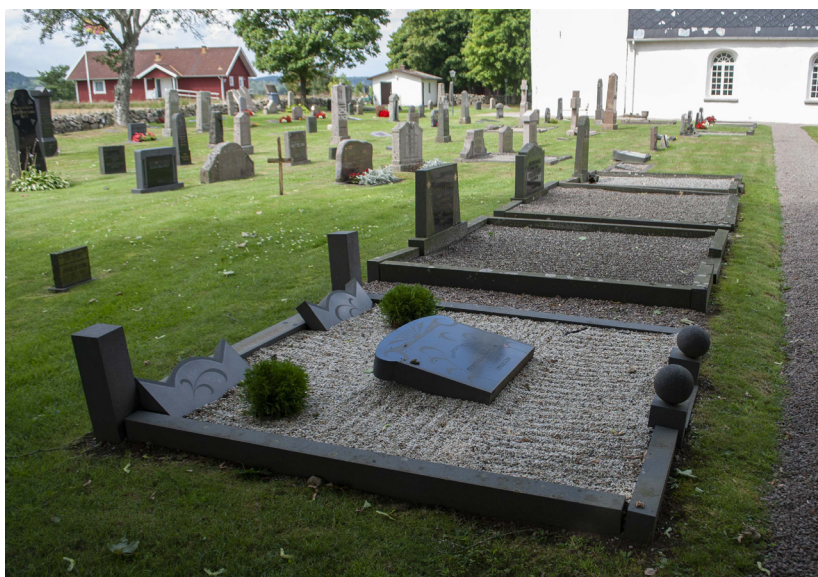
I raden längs mittgången i kvarter B finns många bevarade stenramar.

- Alla befintliga gravvårdar från tiden före 1960 bevaras, men kan återupplåtas.
- Alla kvarvarande stenramar och planteringsramar bevaras på plats.
- Nya stenramar kan med fördel placeras framför de gravvårdar som saknar ram. Nya gravvårdar i raderna närmast mittgången bör vara försedda med stenram.
- Ramarna kan med fördel fyllas med singel.
- Nya vårdar och gravar kan placeras på tomma platser. Urngravar kan tillåtas men bör då ha en storlek som en kistgrav.
- Gravvårdar placeras i raka rader vända mot samma håll som övriga i raden.
- Nya gravvårdar bör vara anpassade i höjd och bredd till övriga gravvårdar i miljön.

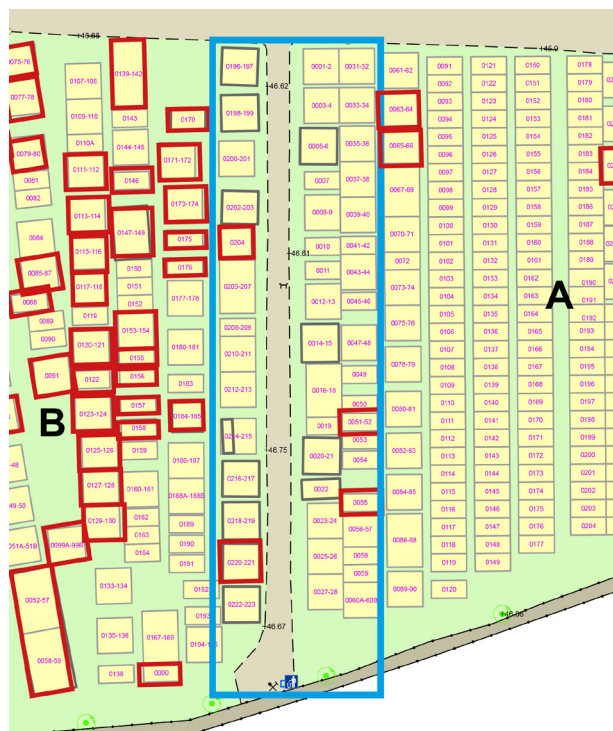
Avgränsning av värdefullt karaktärsområde i kvarter A-B.
