# VESSIGE KYRKOGRÅRD

Vessige socken, Falkenbergs kommun.

RAPPORT KULTURMILJÖ HALLAND 2021:34

Kulturhistorisk inventering och bevarandeplan.

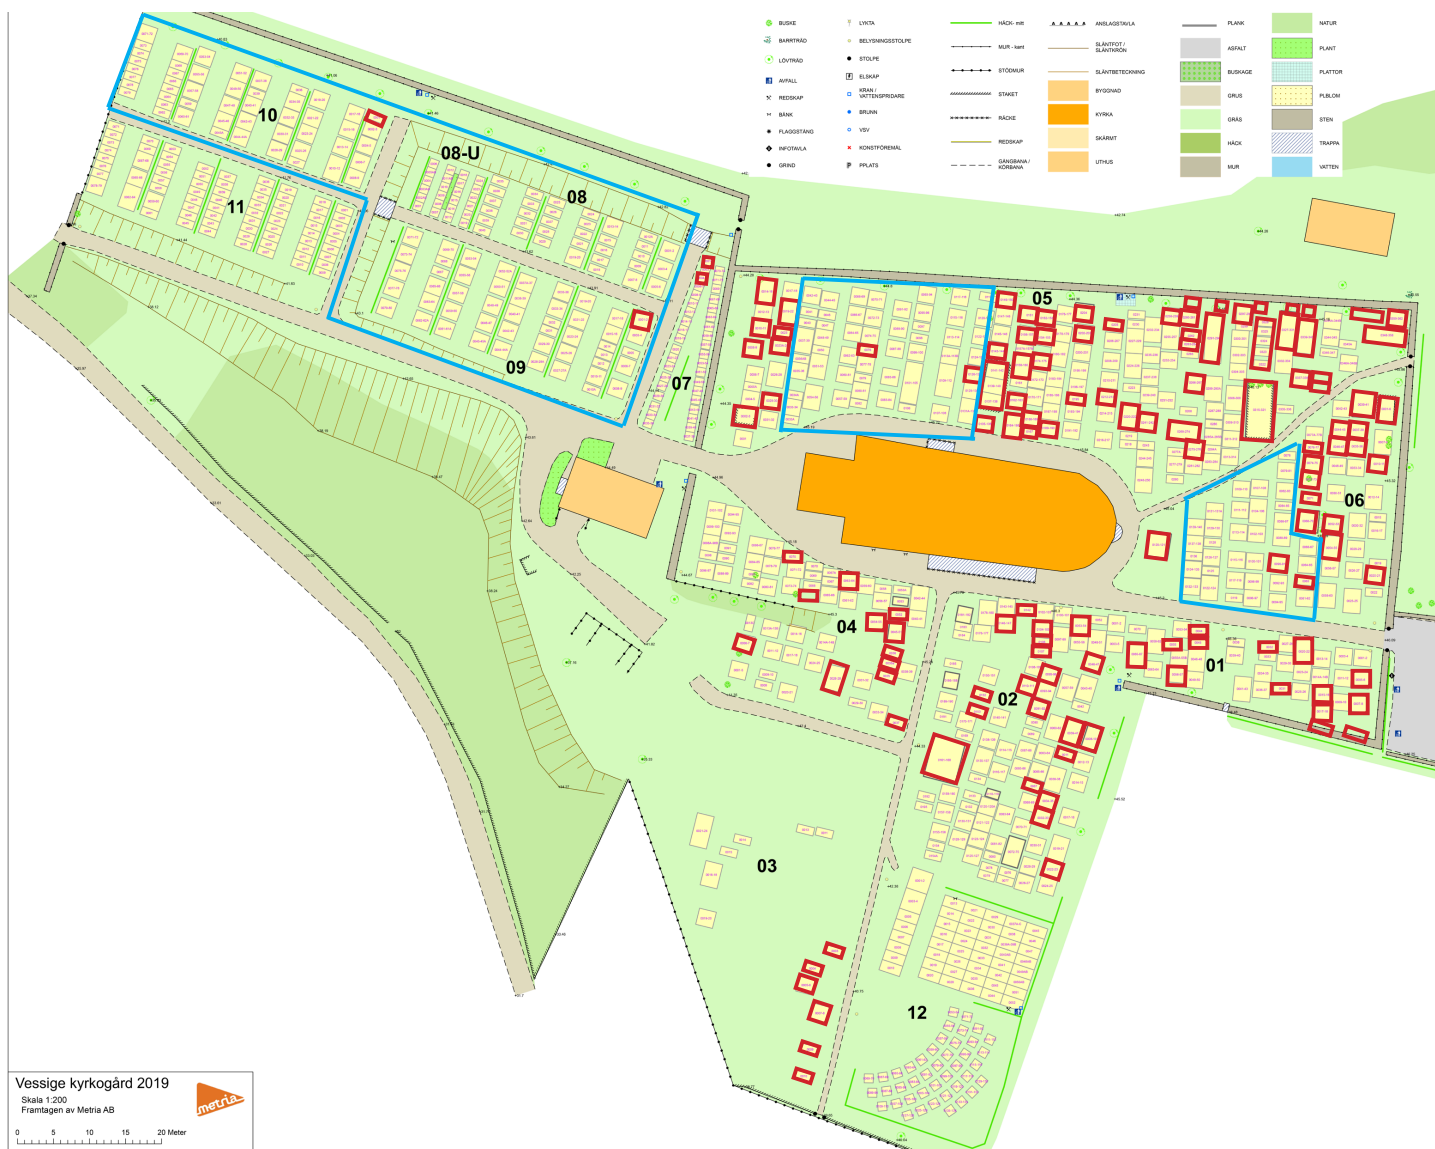
Vessige kyrkogård, uppmätning, Metria 2019. Kulturgravar och värdefulla karaktärsområden är inritade.

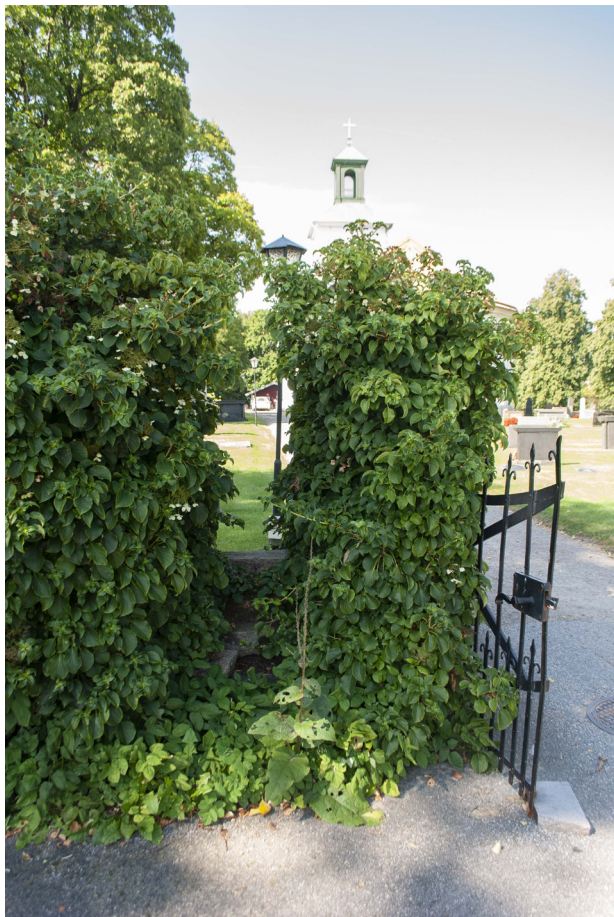
Klivstättan vid västra grinden är ett ålderdomligt inslag i kyrkomiljön.

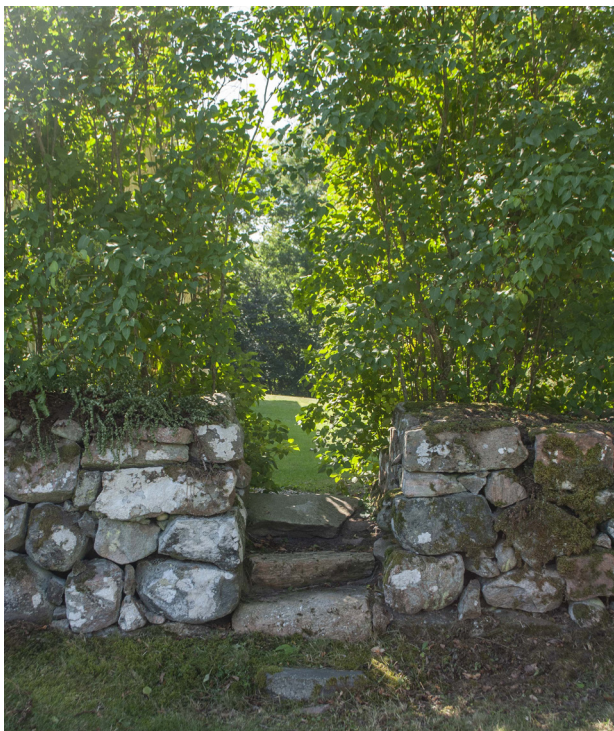
I den kallmurad mur i kv. 1 finns en liten klivstätta in till den gamla Klockaregården. bakom muren växer syrenhäckar.

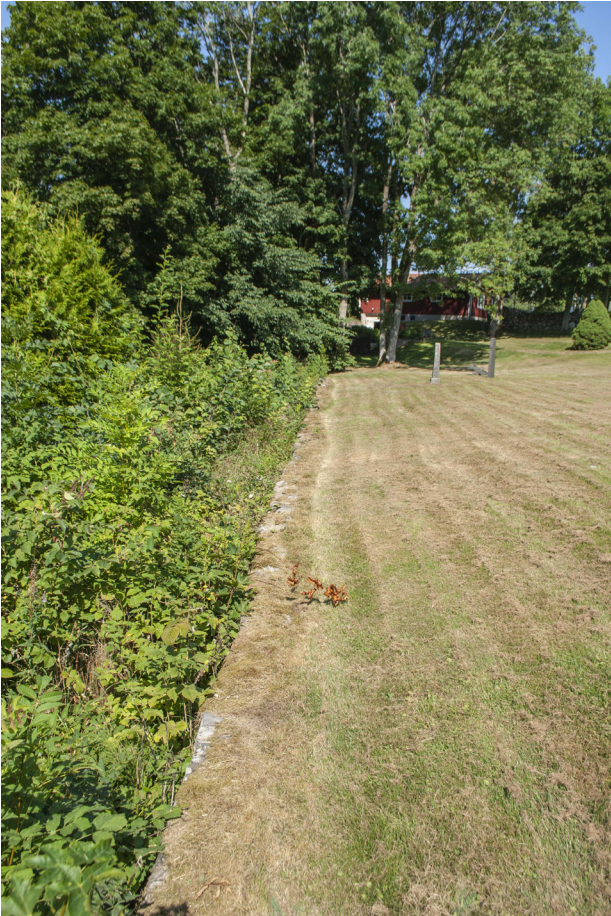
Den södra delen kantas av en stödmur mot väster. Muren är nästan helt dold av växtlighet. lövdungen på sluttningen bidrar till en grön inramning.

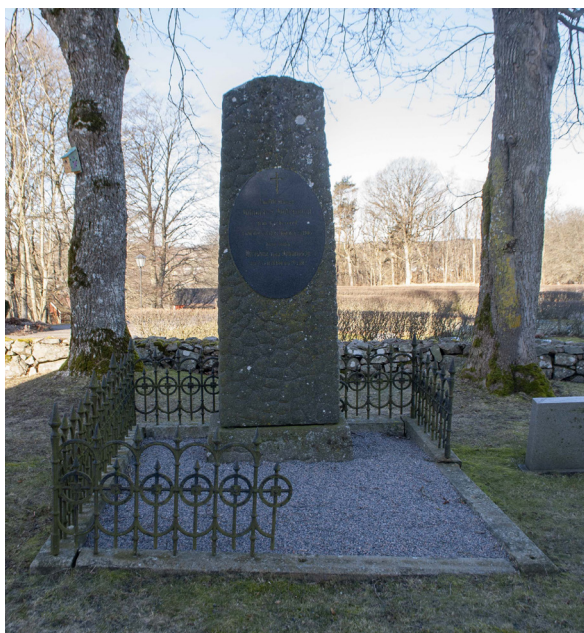
Graven över landtbrukare Johannes Andersson 1827-1905 hans maka Kristina född Johansson 1826-1942 ramas in av ett vackert smidesstaket. (5:2-3)

| Kvarter | Grav-nr. | Foto | Text | Värdering/Kommentar | Skada | Åtgärd |
|---|---|---|---|---|---|---|
| 5 | 2-3 | | Landtbrukare Johannes Andersson 1827-1905 hans maka Kristina född Johansson 1826-1942 | Monumental gravvård omgärdad av smidesstaket, tidstypisk, miljöskapande | gott skick men del av staket fattas | Återställ staket om delarna finns kvar, rostskyddsbehandla staketet och måla med svart linoljefärg |

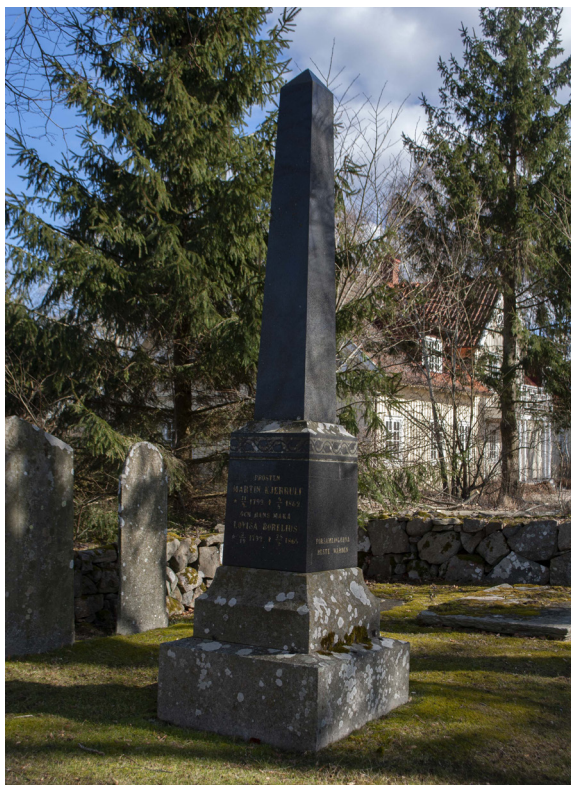
Under denna mycket höga obelisk vilar Prosten Martin Kjerrulf 1792-1862 och hans maka Lovisa Borrelius 1792-1865 Kyrkoherde Carl Edvard Hagstedt 1824-1896 och hans maka Henny Kjerrulf 1826-1901 Församlingarna reste vårdar. (5:346-358)

| Kvarter | Grav-nr. | Foto | Text | Värdering/Kommentar | Skada | Åtgärd |
|---|---|---|---|---|---|---|
| 5 | 346-358 | | Prosten Martin Kjerrulf 1792-1862 och hans maka Lovisa Borrelus 1792-1865 Kyrkoherde Carl Edvard Hagstedt 1824-1896 och hans maka Henny Kjerrulf 1826-1901 Församlingarna reste värden <i>liten gravvård intill:</i> Louise Hagstedt 1862-1886 | den högsta gravvården på kyrkogården, hög obelisk, tidstypisk, miljöskapande, lokalhistoriskt viktiga personer - betydnande prästsläkt, hög ålder | Gott skick, den lilla gravvården påväxt och svårläst | Rengör den lilla stenen |

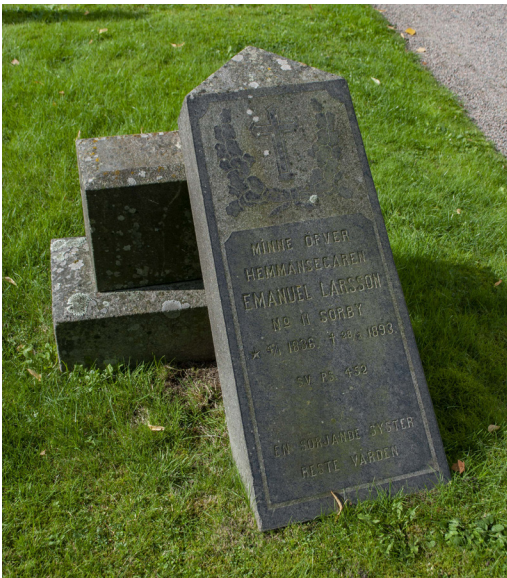
Gravvården över hemmansegaren Emanuel Larsson  
1836-1893 "En sörjande syster reste vården" (2:142) har  
lagts ned på grund av otillräckligt fäste vid fundamen-  
tet.

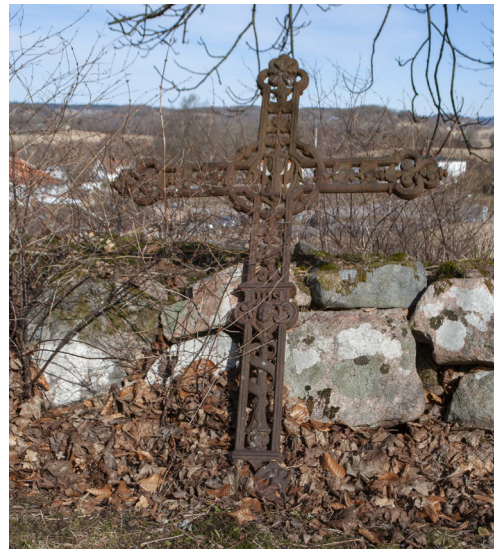
Gravvårdarna är över lag i gott skick men det förekommer viss påväxt på gravvårdarna framför allt i skuggiga lägen. Några av de äldsta gravvårdarna är vittrade och påväxt vilket gör dem svåra att läsa. De enda gravvårdarna i järn står lutade mot muren i kvarter 5, de är rostiga och det ena är avbrutet. Vid många familjegravar har stenramen tagits bort vilket gör gravarna mer svårlästa. Det vanligaste problemet är dock att många vårdar fått läggas ned på grund av att de stått instabilt och behöver bättre förankring.

Detta gjutjärnskors är rostigt, avbrutet och  
står lutat mot muren i kvarter 5.

| Kvarter | Grav-nr. | Foto | Text | Värdering/Kommentar | Skada | Åtgärd |
|---|---|---|---|---|---|---|
| 5 | vid muren | | xxxxx | Ett av få järnkors på kyrkogården, exempel på något ovanlig form med rik och sirlig genombruten dekor, troligen hög ålder | Rostig, avbrutet | Rostskyddsbehandla och måla i svart, placera på värdigt sätt för att säkerställa bevarande |

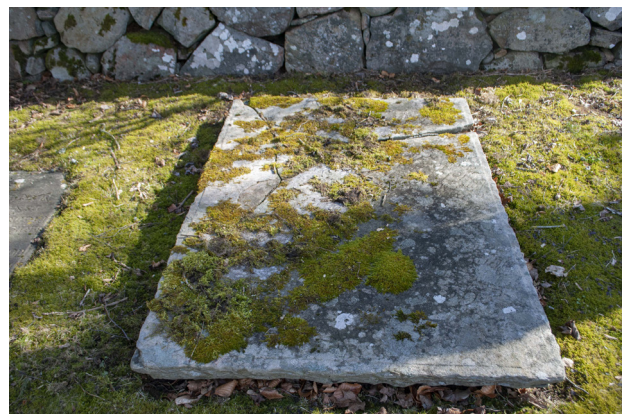
Det finns några gravhällar i kvarter 5, vilka kan vara av hög ålder. Deras inskriptioner är dock inte längre möjliga att tyda på grund av påväxt och vittring. På sidan Gravrötter kan man dock läsa att inskriptionen på denna häll lyder; Här Gömmes Stofet av Prosten och Kyrkoherden Johan Christoffer Kjerrulf Född den 5 Febr 1737. Död den 27 Dec 1804 samt Dess kära Hustru Anna Johanna Paulin född den 30 Sept 1743. Död den ...

| Kvarter | Grav-nr. | Foto | Text | Värdering/Kommentar | Skada | Åtgärd |
|---|---|---|---|---|---|---|
| 5 | 359-362 | | Här Gömmes Stofet av Prosten och Kyrkoherden Johan Christoffer Kjerrulf Född den 5 Febr 1737. Död den 27 Dec 1804 samt Dess kära Hustru Anna Johanna Paulin född den 30 Sept 1743. Död den ... | Unik och stor tumba, ålderdomlig, hög ålder - en av de äldsta på kyrkogården, miljöskapande, viktig person | Påväxt, oläslig | Konservator åtgärdar/anger åtgärder |

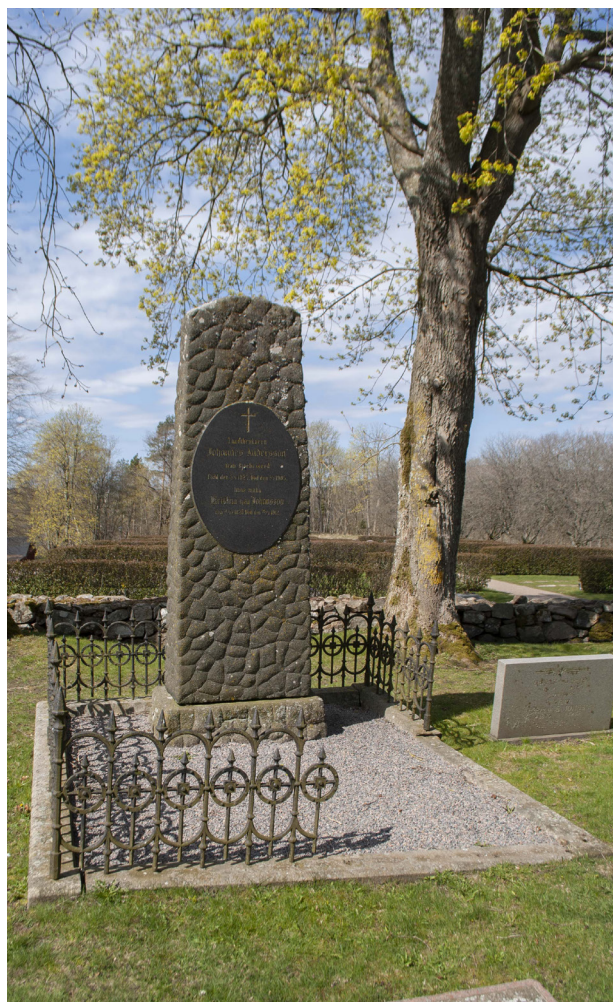
Hög bautasten med stenram och smidesstaket över Landtbrukare Johannes Andersson 1827-1905 hans maka Kristina född Johansson 1826-1942. (5:2-3)
