ANTI~~Q~~VARISK MEDVERKAN 2021

GAMLESTUGAN I MORUP

Falkenbergs kommun, Morups socken, Morup 27:1

RAPPORT KULTURMILJÖ HALLAND 2021:36

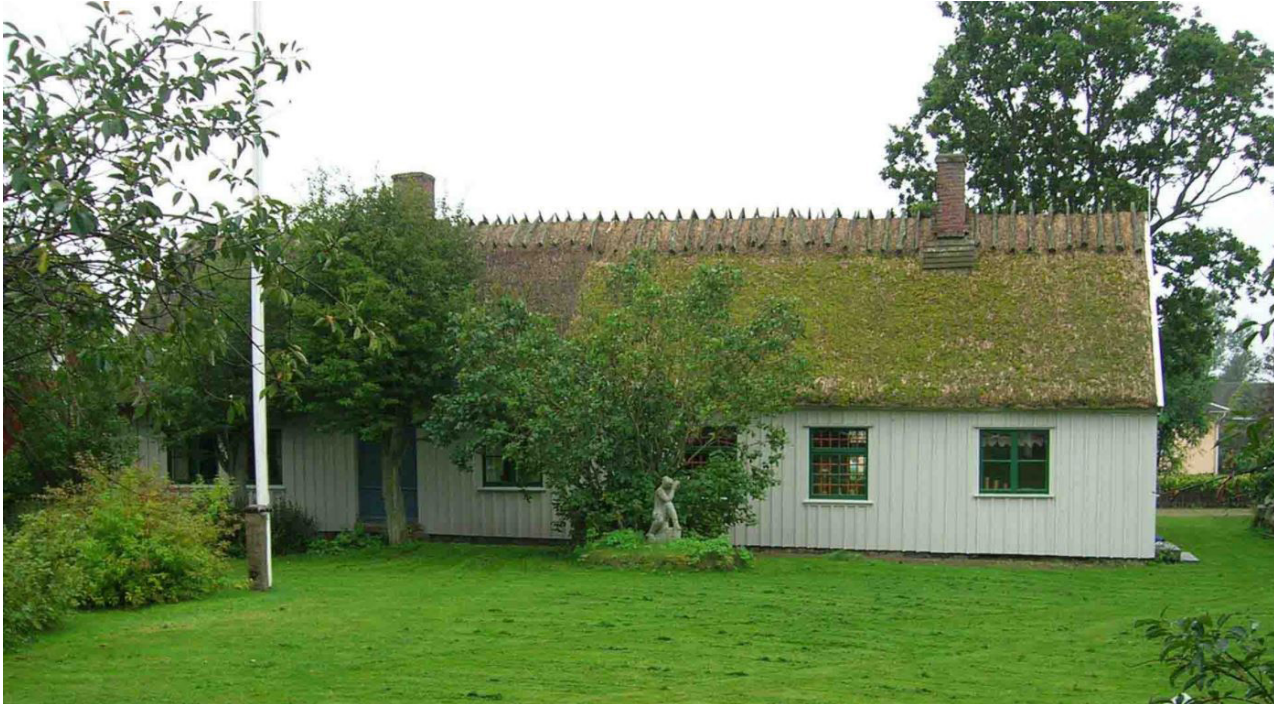
Gamlestugan i Morup, uppförd på 1870-talet som Morups första skolsal och lärarbostad. Den var senare bostad och ateljé åt konstnären Axel Andersson, AXA. Den ägs och visas numera av Morup-Stafsinge hembygdsgeningsförening.

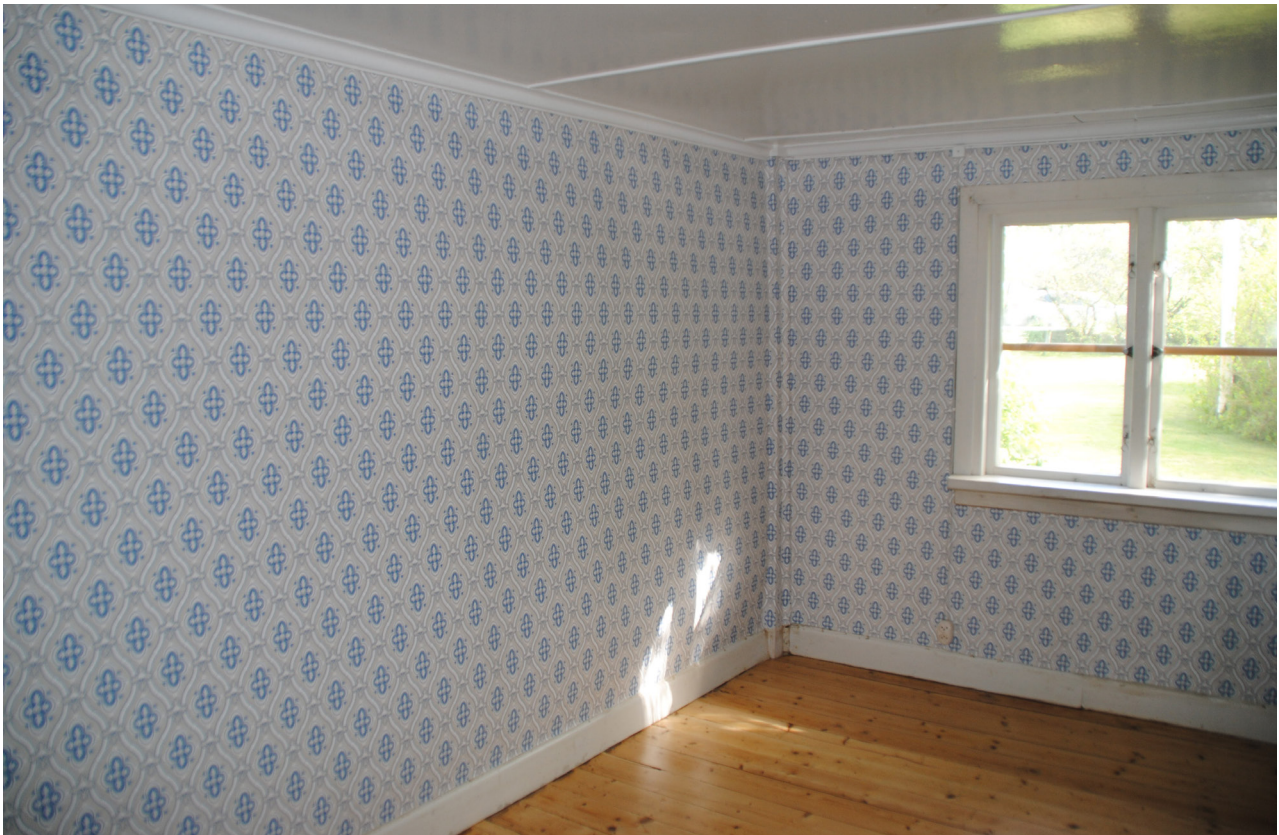
Det lilla rummet intill skolsalen/ateljén som renoverats efter att skiftesverkskonstruktionen, som hade börjat ge med sig med lutande yttervägg och bågande innervägg som resultat, åtgärdats.

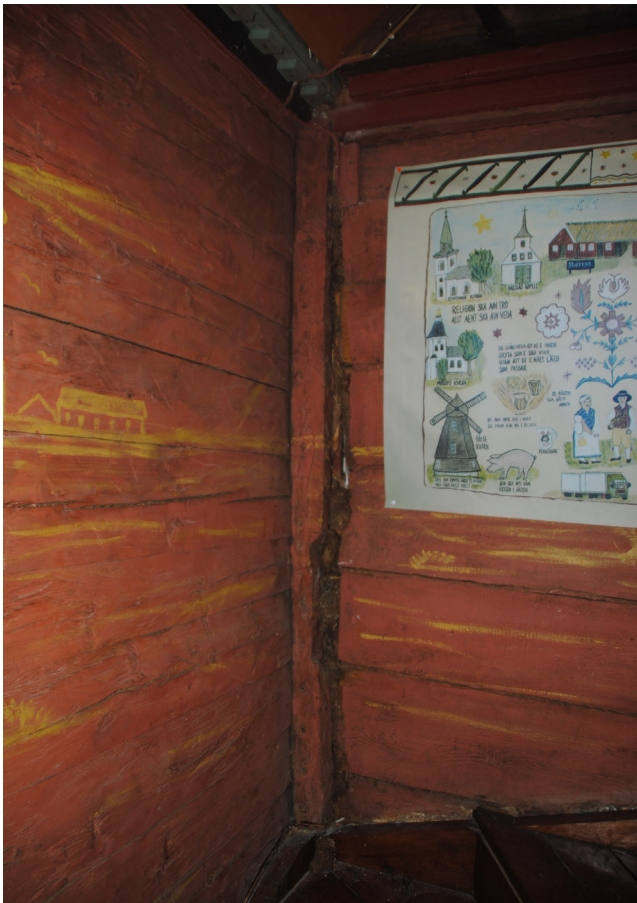
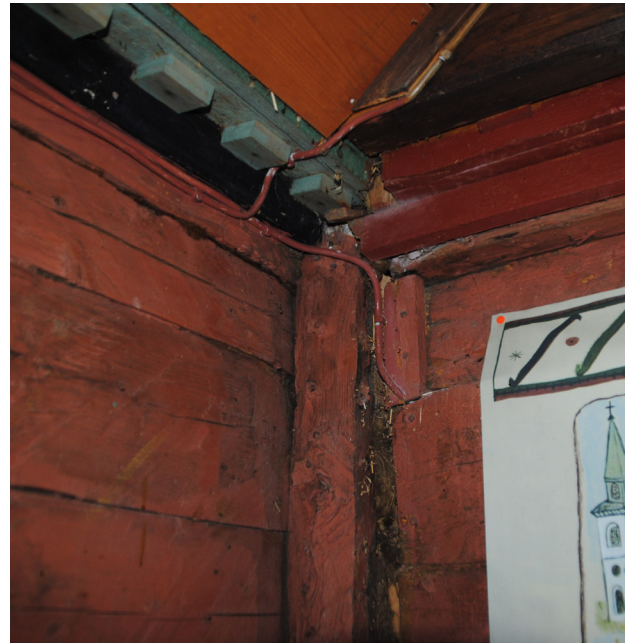
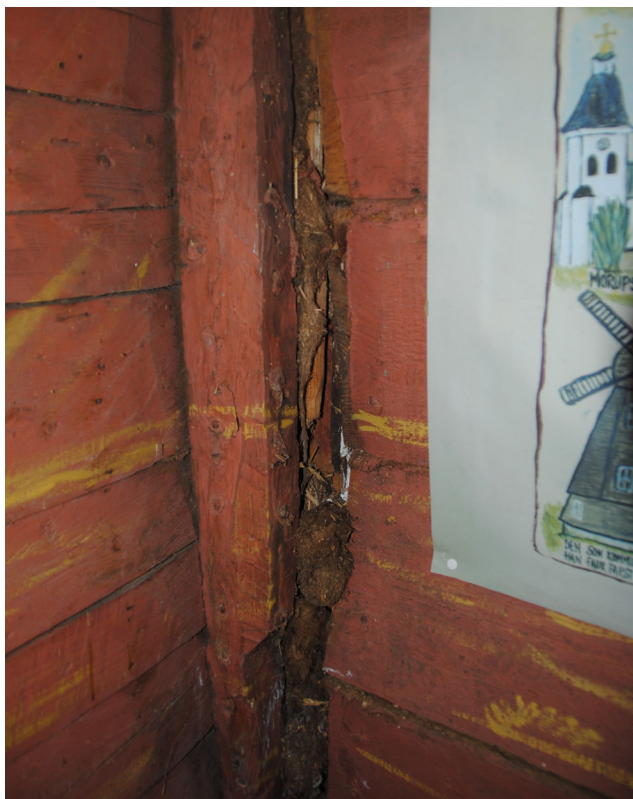
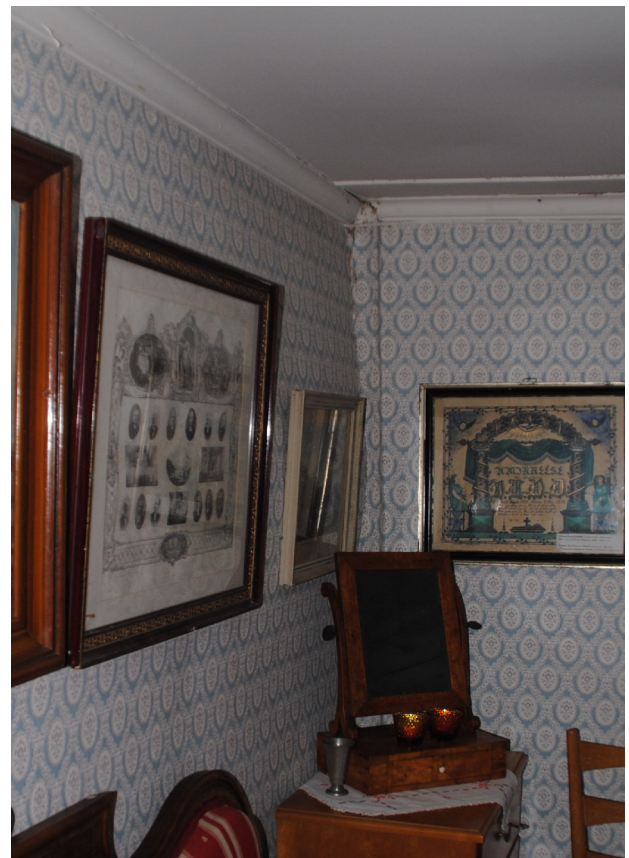
Ytterväggen mot öster och en innervägg började båga och det uppstod en skarv mellan yttervägg och innervägg. Det visade sig att ett fäste i tvärbandet i anslutning till stolpe och långband gått av, vilket gjorde att östra långsidan började luta utåt. Det ökade trycket på skiftesverksplanken gjorde att innerväggen vid trappan bågnat och tapeten i angränsande rum spruckit.

När ett fäste mellan tvärband och långband gick av i skiftesverkskonstruktionen började ytterväggen luta utåt och innerväggen bågnade då av det ökade trycket. Mellan yttervägg och innervägg uppstod en spricka som tydligt syntes vid trappan. (se fotografierna med de röda väggarna) I det lilla rummet på andra sidan bågnar hela innerväggen mitt på och tapeten drar sig i hörnet. (se fotografiet ovan med den ljusa tapeten)

Det bedömdes att det krävdes allt för stora åtgärder och ingrepp om konstruktionen helt skulle återställas. I stället inriktades åtgärderna på att säkra konstruktionen från att fortsätta gå isär och att räta upp innerväggen. Trycket på skiftesverket har minskats genom att tvärbandet har tryckts upp ett par cm. Innerväggens plank har därefter riktats upp och ett järn har monterats för att binda ihop stolpe och långband med tvärbandet. Skiftesverksstolpen har byggts på för att få ett spår för planken att ligga i. Järnet har täckts av taklisterna. Den trasiga spännpappen har lagats i anslutning till skadan. Det lilla rummet har tapetserats med en ny tapet. Tapeten heter Pigkammaren, nr 4527, ur kollektionen Anno från Boråstapeter. Taklisten har bättringsmålats med vit färg. Intill trappen har nytt virke målats in i befintlig röd kulör.

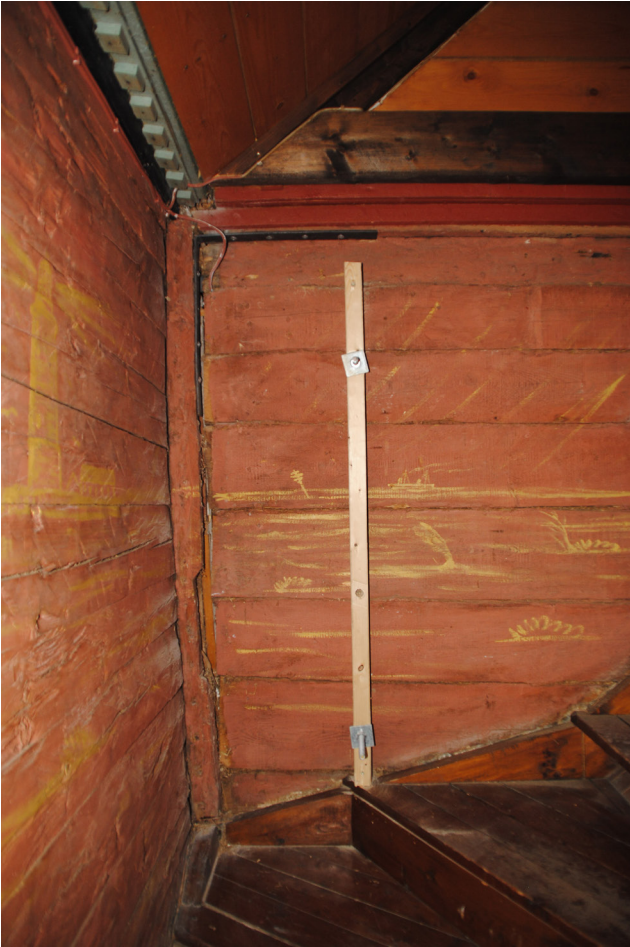
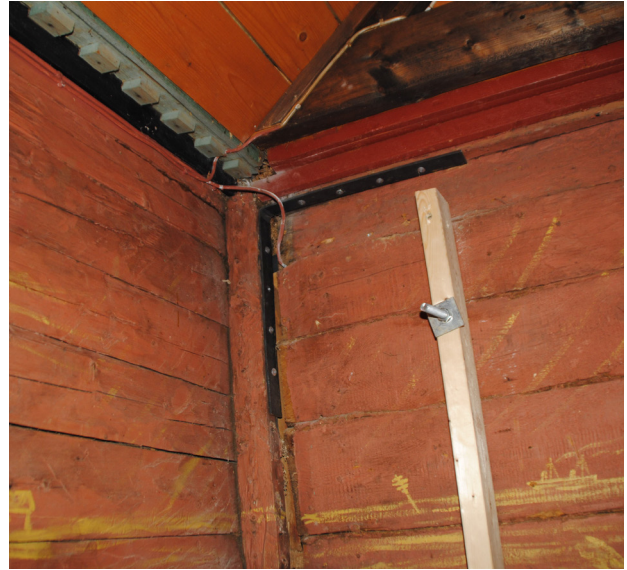
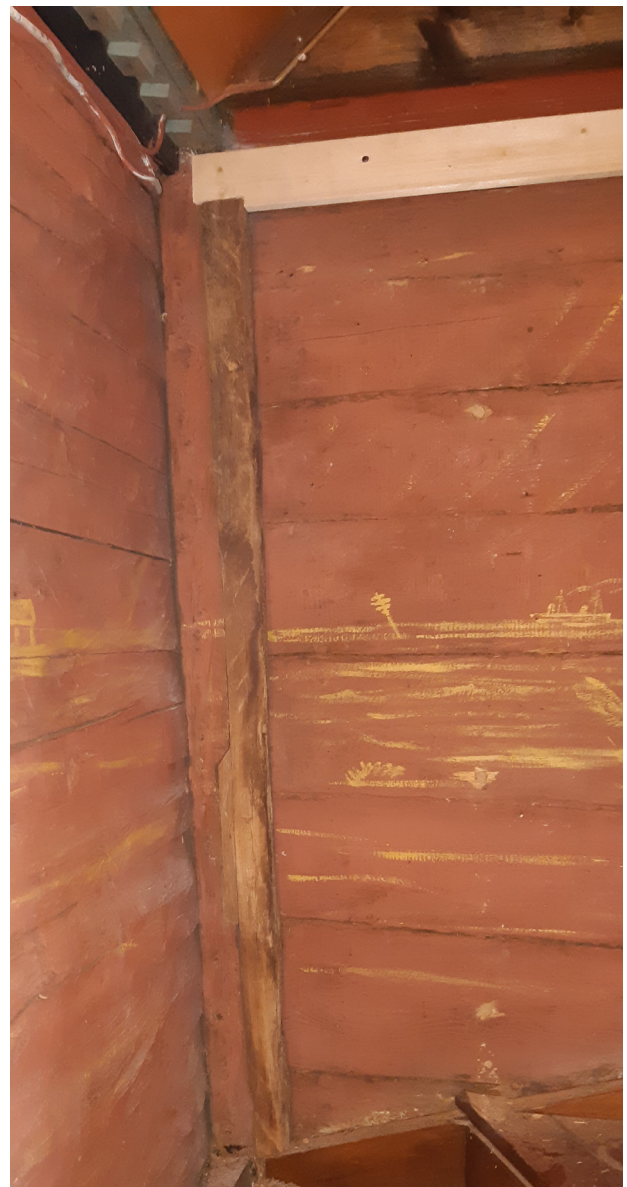
Tvärbandet trycktes uppåt för att minska trycket på innerväggen och ett kraftigt vinkeljärn monterades för att hålla tvärbandet på plats mot stolpen. Reglar monterades tillfälligt på båda sidor om väggen för att räta upp den bågnande väggen medan vinkelbeslagen monterades. Till höger har vinkeljärnet dolts och skiftesverksstolpen byggts på för att planken i innervägen ska ha ett spår att ligga i.

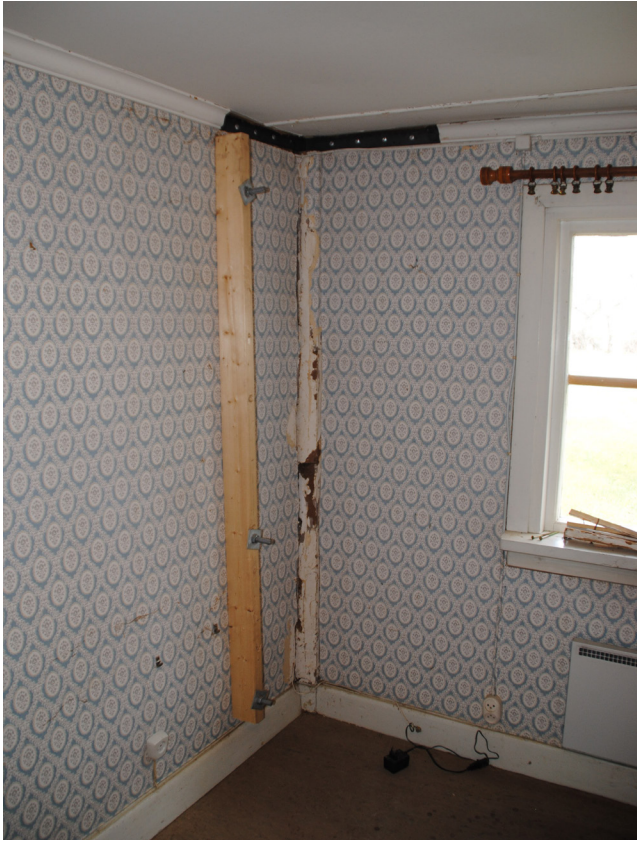
Uppe till vänster: En regel monterades tillfälligt på väggen för att rätta upp den bågnande väggen medan vinkelbeslagen monterades

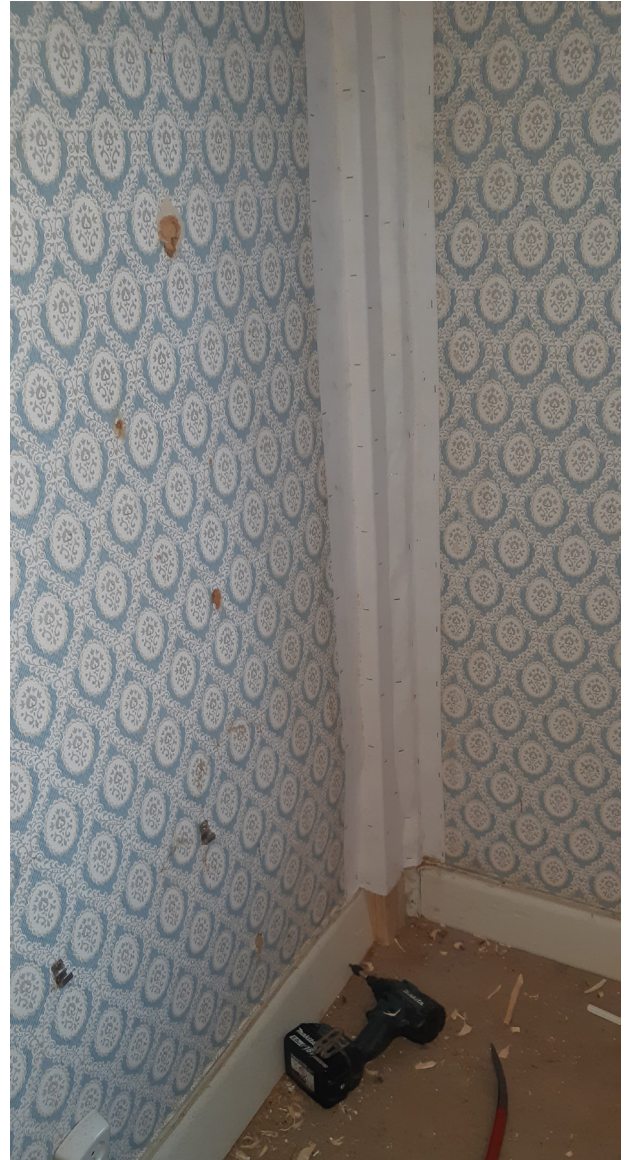
I mitten till vänster: Ett kraftigt vinkelbeslag håller samman skarven mellan yttervägg och innervägg.

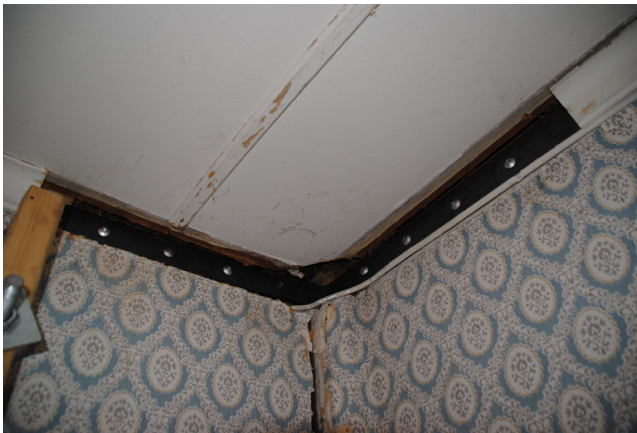
Ovan: Även i detta rum har stolpen byggts på för att ge planken i innerväggen ett spår att vila i. Stolpen har klätts in i papp innan tapetsering.

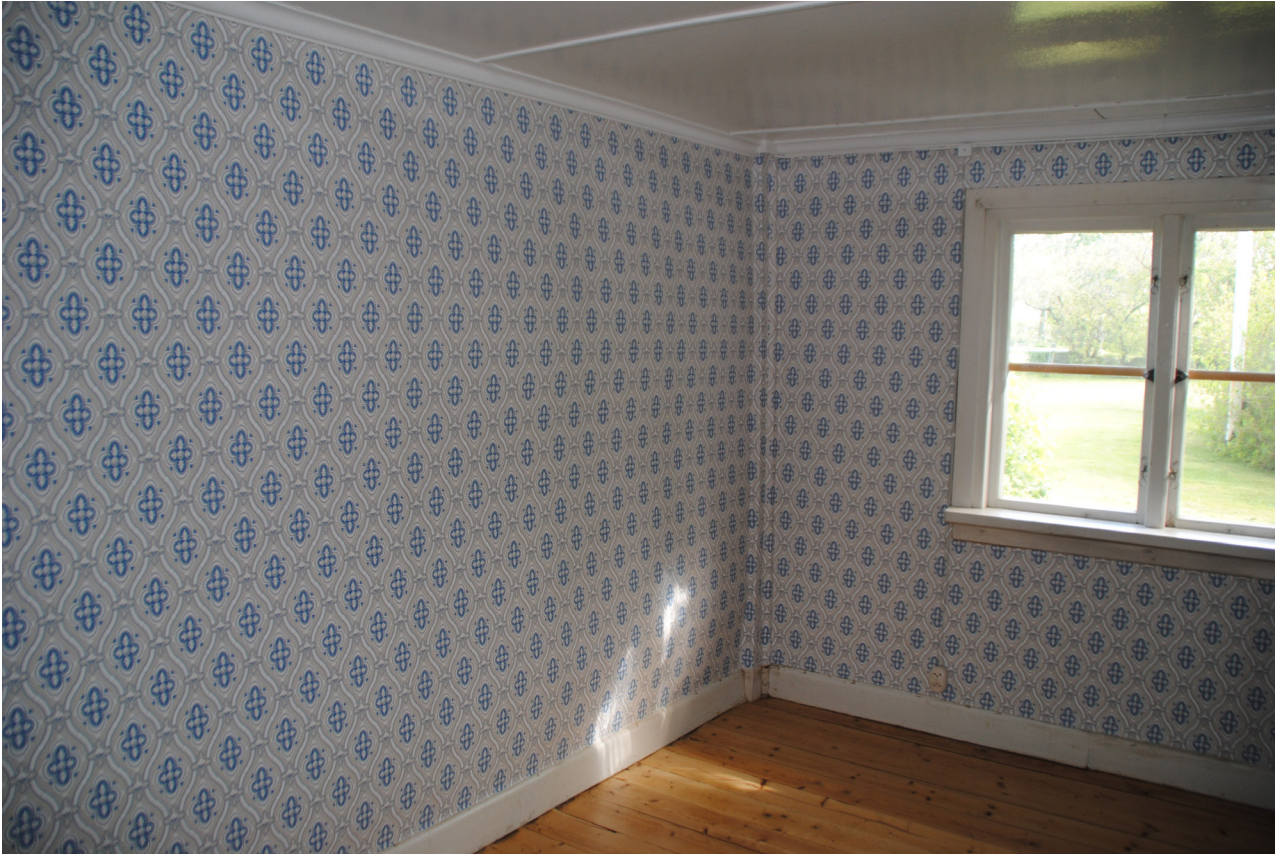
Rummet har tapetserats om med tapeten Pigkammaren från Boråstapeters kollektion Anno. Hembygdsföreningen valde att själva att slipa golvet, när de ändå hade tömt rummet från alla möbler.

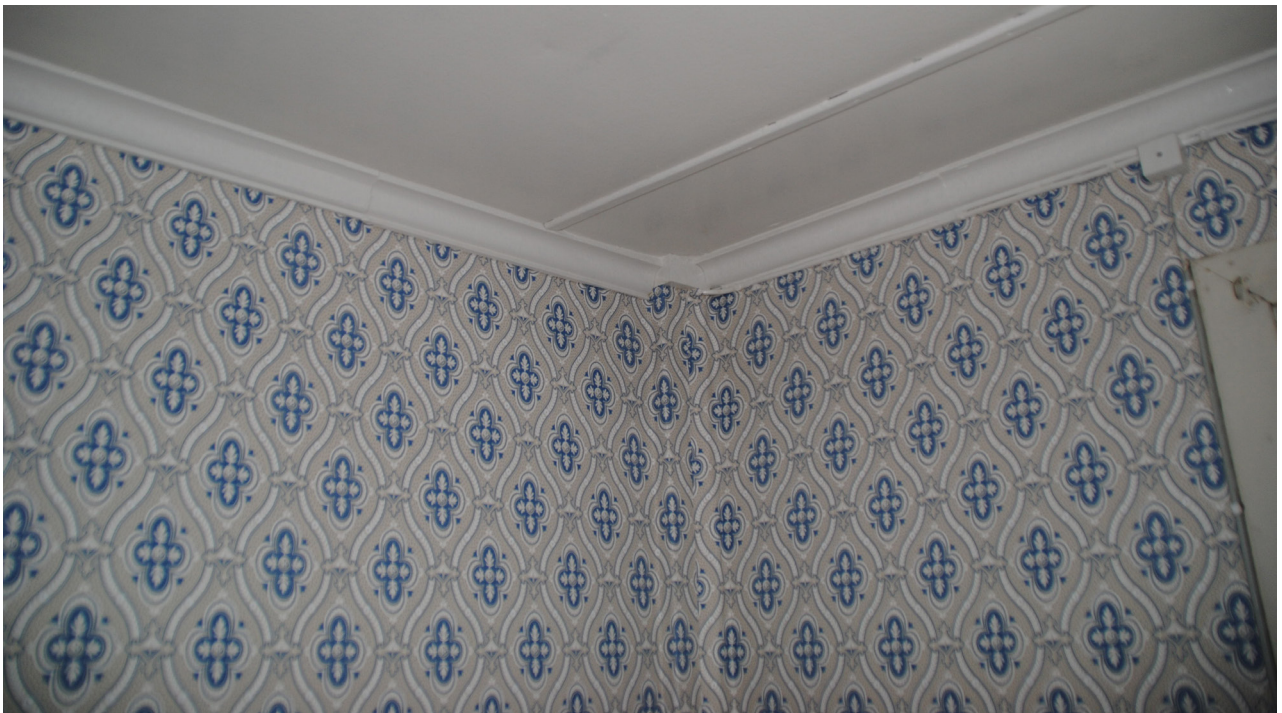
Taklisten har skarvats i och målats så att den döljer vinkeljernet.
