# KÖINGE KYRKOGRÅRD

Köinge socken, Falkenbergs kommun.

RAPPORT KULTURMILJÖ HALLAND 2021:38

Kulturhistorisk inventering och bevarandeplan.

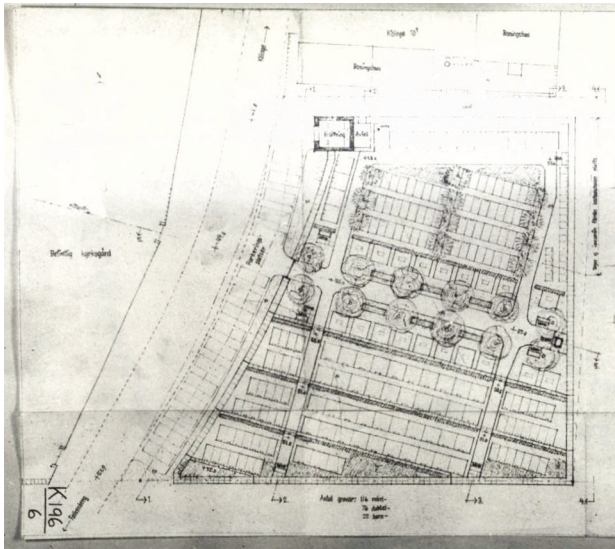
Plan för utvidgning av kyrkogården 1956 till ytan på andra sidan vägen, som nu är parkeringsplats. ATA, Riksantikvarieämbetet.

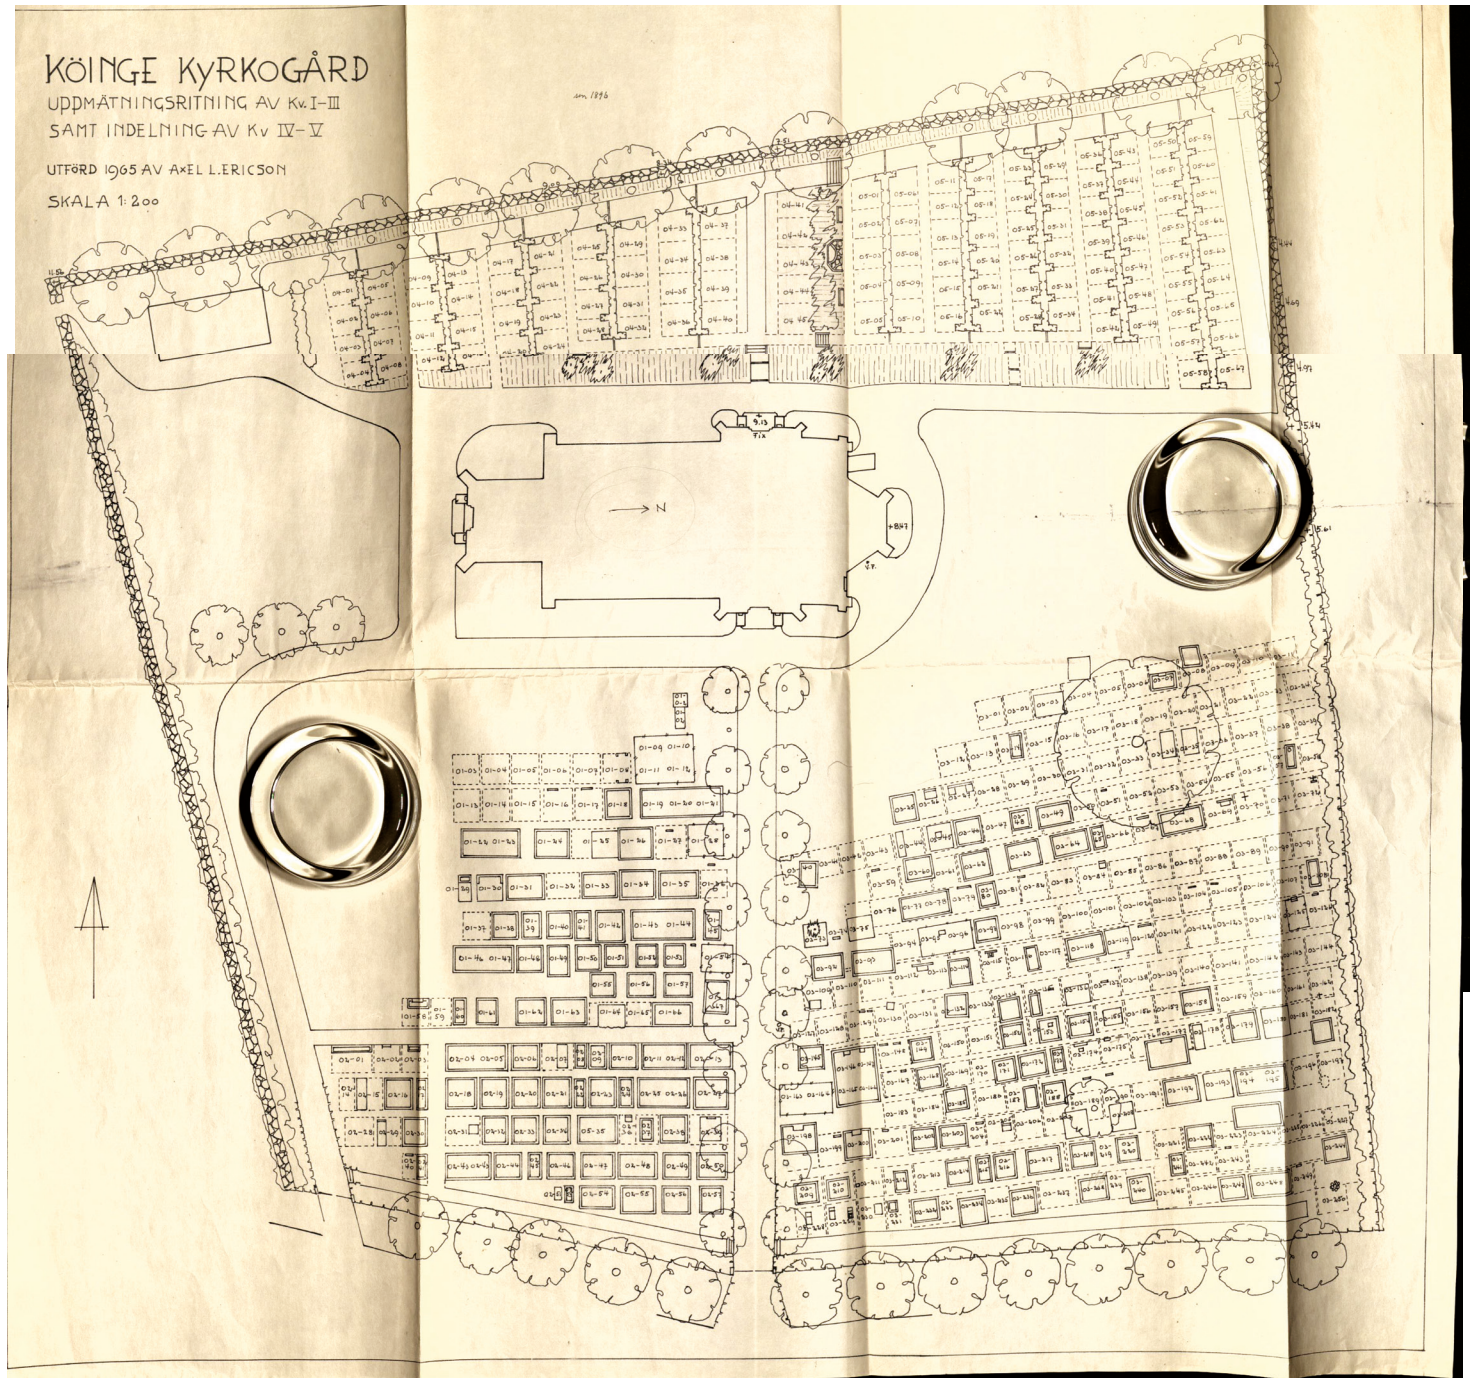
Köinge kyrkogård, uppmättningsritning av kv. I-III samt indelning av kv. IV-V, upprättad av Axel Ericsson 1965. ATA, Riksantikvarieämbetet.

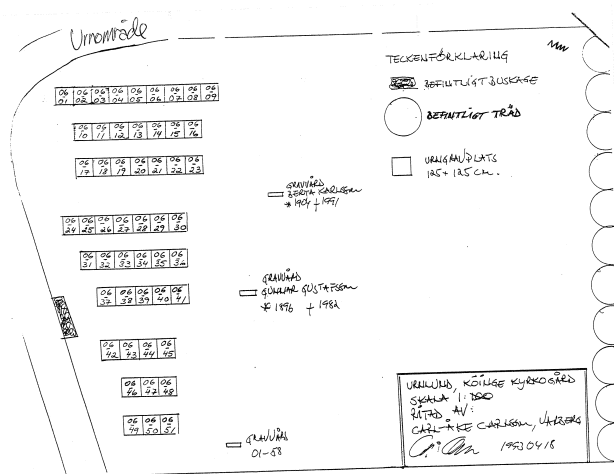
Plan över urngravsområde, kvarter 6, upprättad av Carl Åke Carlsson, 1993. Falkenbergs pastorat.

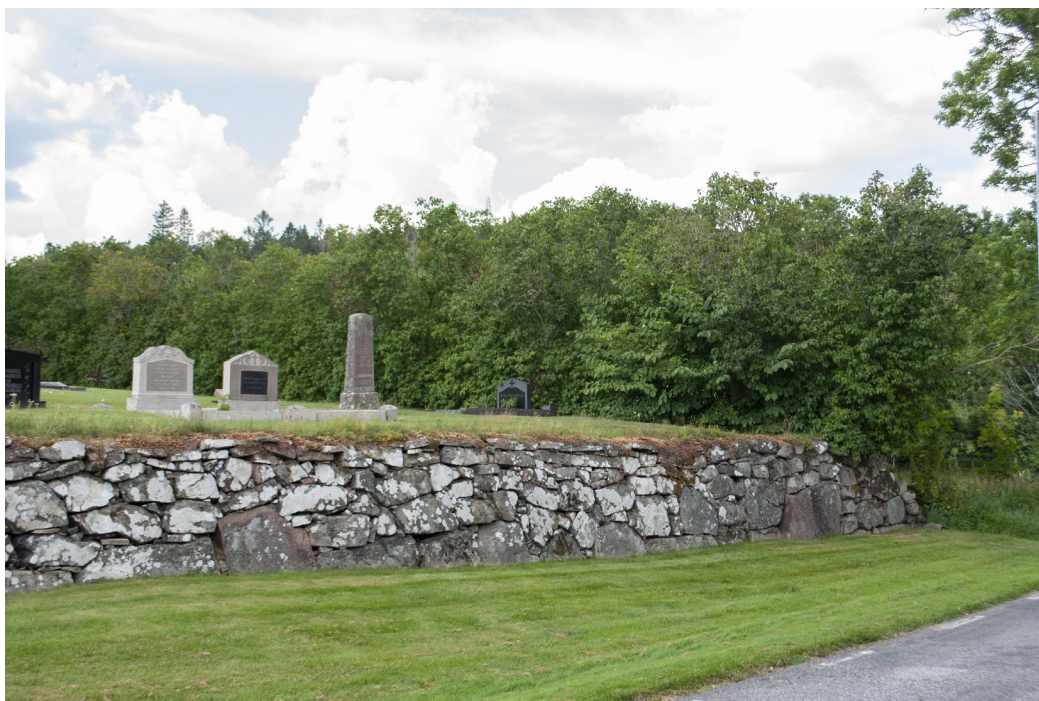
Mot landsvägen i öster och fältet i norr kantas kyrkogården av en hög vällagd stödmur.

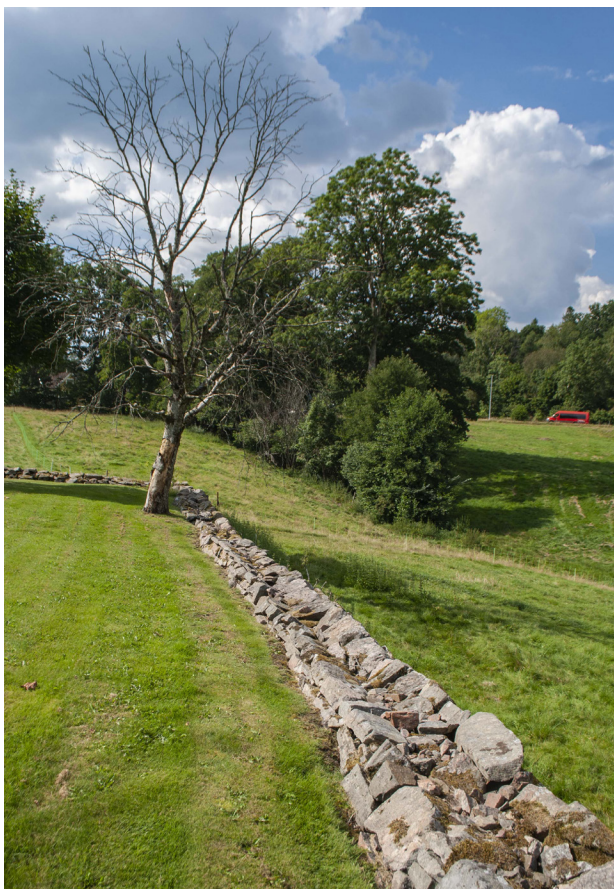
Skalmuren har sjunkit ihop och bitvis raserats längs den norra sidan, troligen på grund av träden i den tidigare trädkransen.

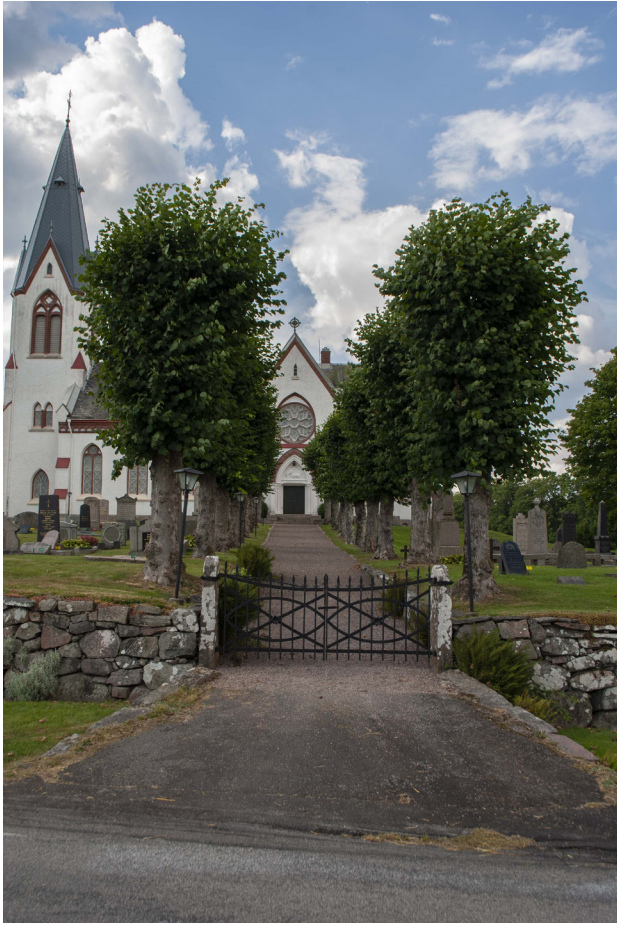
Trappan upp till grinden och den allékantade mittgången har gjorts om till en ramp.

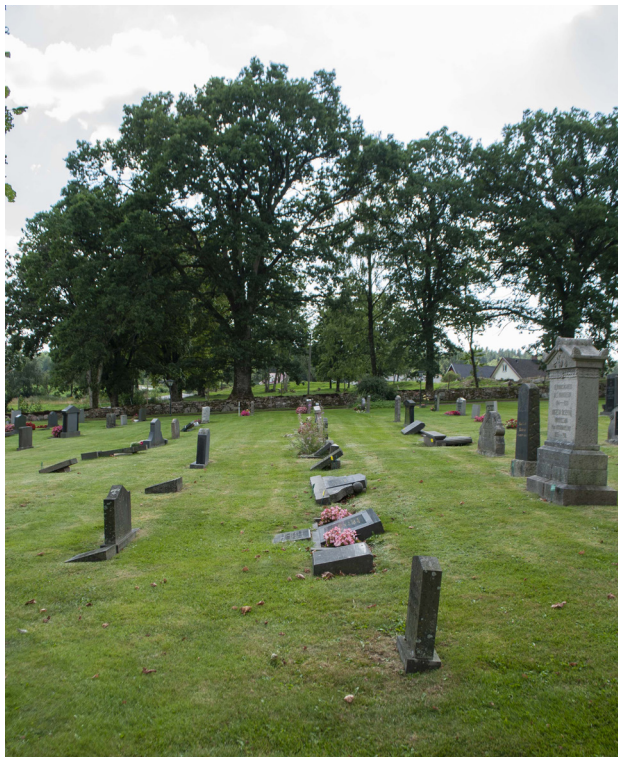
I de södra delarna står låga enhetliga gravvårdar i sten i raka rader. Flera har dock fått läggas ned.

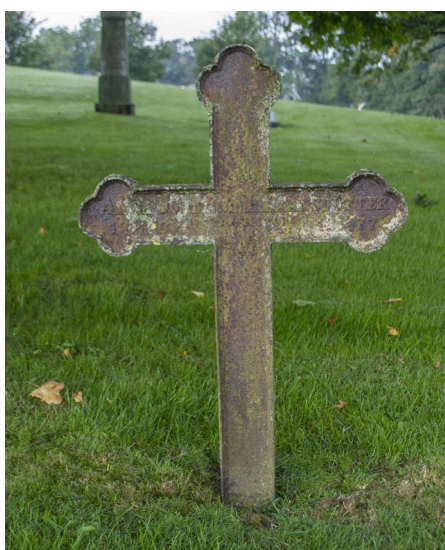
Ett av få gjutjärnskors på Köinge kyrkogård, över Anna Johanna Håkansdotter 1819-1877 (3:70).

| Kvarter | Grav-nr. | Foto | Text | Värdering/Kommentar | Skada | Åtgärd |
|---|---|---|---|---|---|---|
| 3 | 70 | | Anna Johanna Håkansdotter 1819-1877 | Ett av få bevarade gjutjärnskors på Köinge kyrkogård, alla gravvårdar av järn ska bevaras, hög ålder - en av få från 1870-tal | rost | rengör, rostskyddsbe-handla, måla med svart linoljefärg |

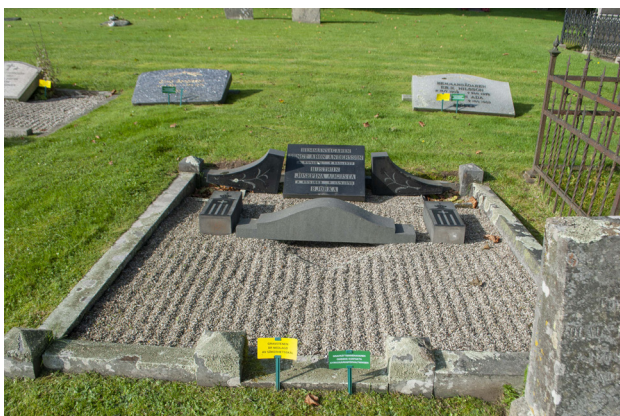
Många vårdar fått läggas ned på grund av att de stått instabilt och behöver bättre förankring, som denna gravvård sammansatt av många delar. (3:179) Intill skymtar en av Köinges två gravar med smidesstaket, varav detta är angripet av rost. (3:180)

| Kvarter | Grav-nr. | Foto | Text | Värdering/Kommentar | Skada | Åtgärd |
|---|---|---|---|---|---|---|
| 3 | 180 | | Lantbrukaren A J Bengtsson 1834-1886 hustrun Anna Gustava 1836-1884 | Hög smalsten av relativt hög ålder, en av få från 1880-talet, ett av få bevarade smidesstaket på Köinge kyrkogård, alla järnstaket är kulturgravar. | Staketet rostigt. | Rengör, rostskyddsbe-handla, måla med svart linoljefärg. |

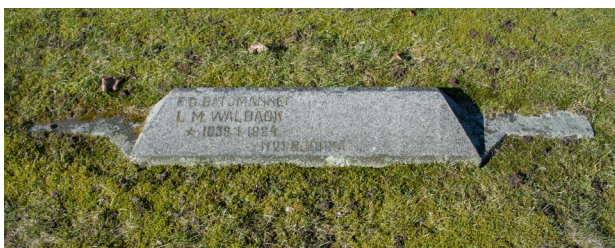
Gravvården över F.d. båtsmannen L. M. Walbäck är egentligen oändelen av en stenram. När övriga ramdelar tagits bort förtas den estetiska helheten påtagligt.

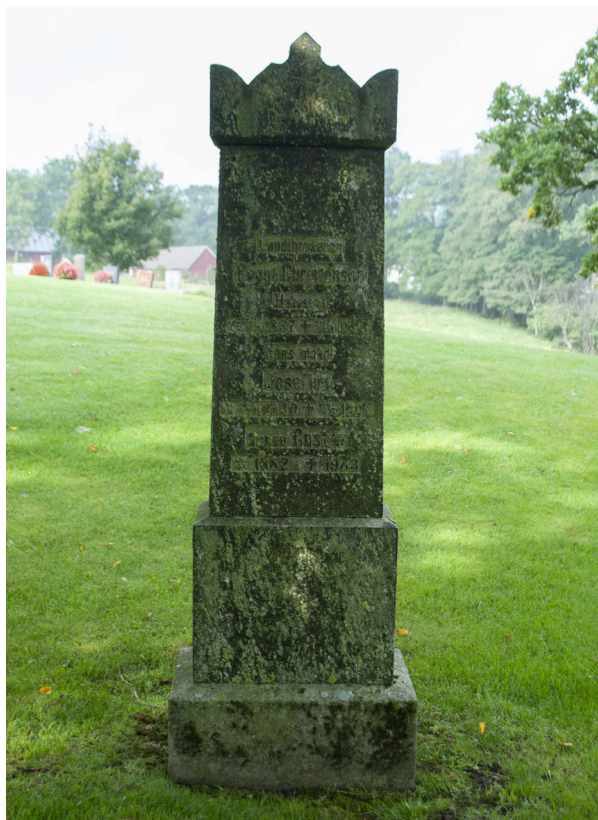
Gravvårdarna är överlag i gott skick men det förekommer viss påväxt på gravvårdarna framför allt i skuggiga lägen, bl.a. de som står under den stora lönnen i kvarter 3 såsom gravvården över Lantbrukaren Bengt Christensson 1837-1895, hans maka Josefina 1840-1921 och sonen Gustav 1882-1963 (3:8). Flera av gravvårdarna och staket i järn är rostiga.

Gravvården över Lantbrukaren Bengt Christensson 1837-1895, hans maka Josefina 1840-1921 och sonen Gustav 1882-1963 är överväxt med lavar och alger. (3:8)
