# OKOME KYRKOGRÅRD

Okome socken, Falkenbergs kommun.

RAPPORT KULTURMILJÖ HALLAND 2021:39

Kulturhistorisk inventering och bevarandeplan.

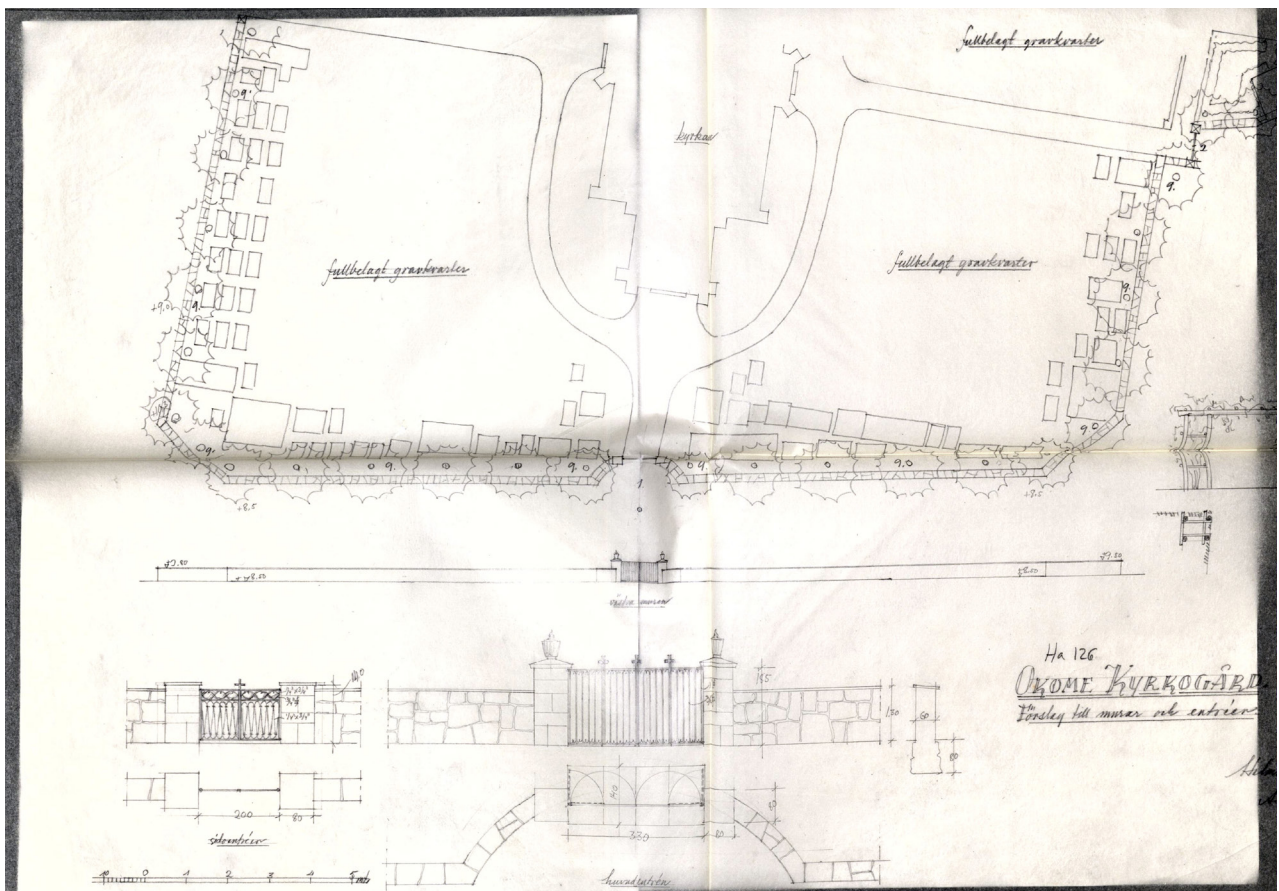
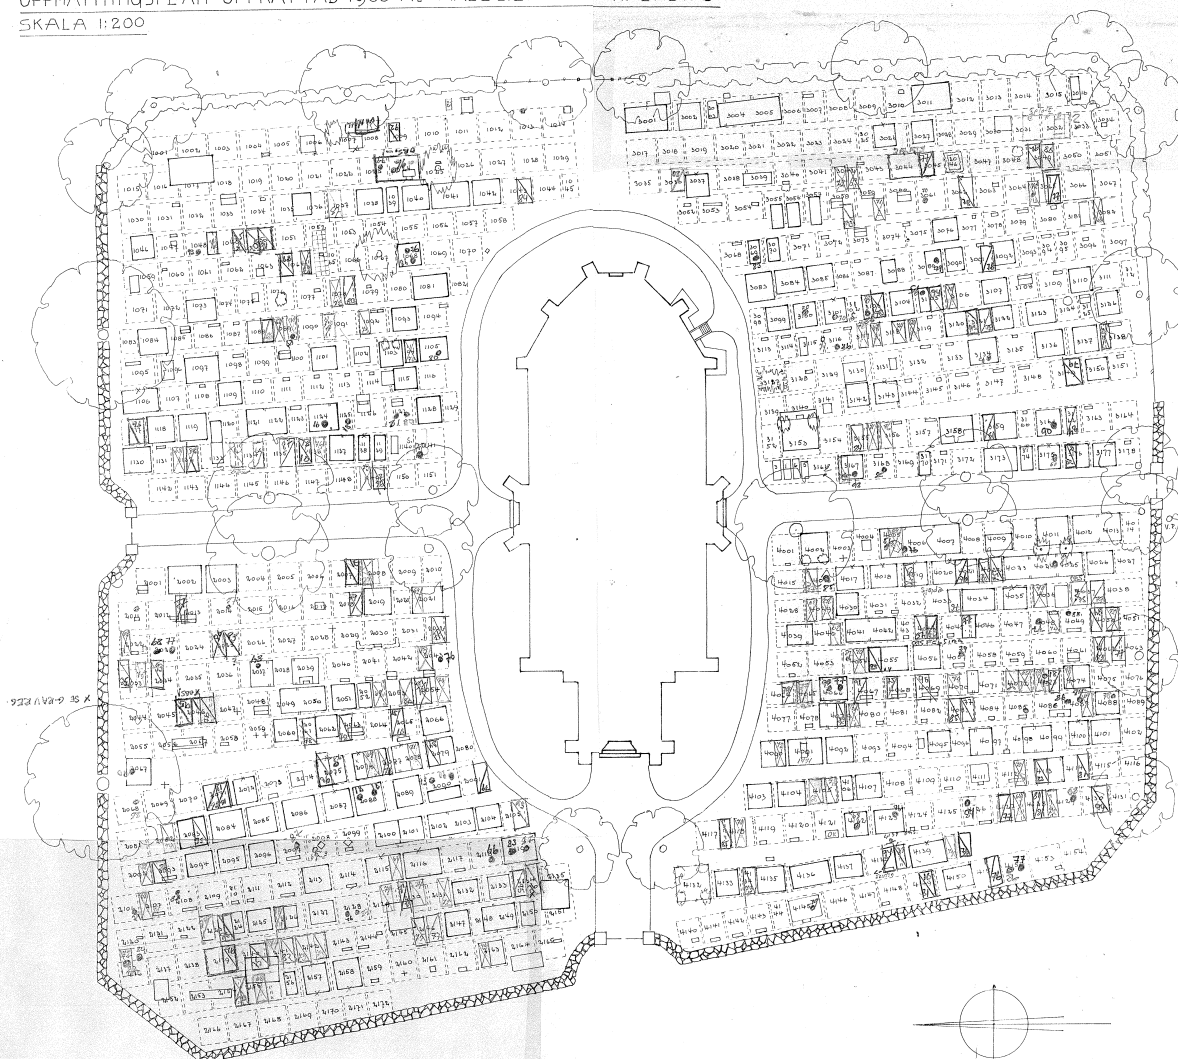
UPPMÄTNINGSPLAN UPPRÄTTAD 1966 AV AXEL L. ERICSSON, HALMSTAD.

Uppmätningsskizt upprättad av Axel L. Ericsson 1966. Falkenbergs pastorat.

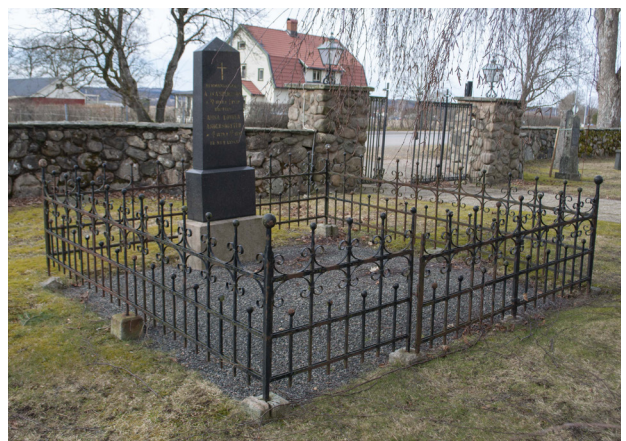
Okomes enda smidestaket finns på graven över hemmansägaren A. J. Casperson 1841-1932 och hans hustru Anna Lovisa Andersdotter 1839-1895 (4132).

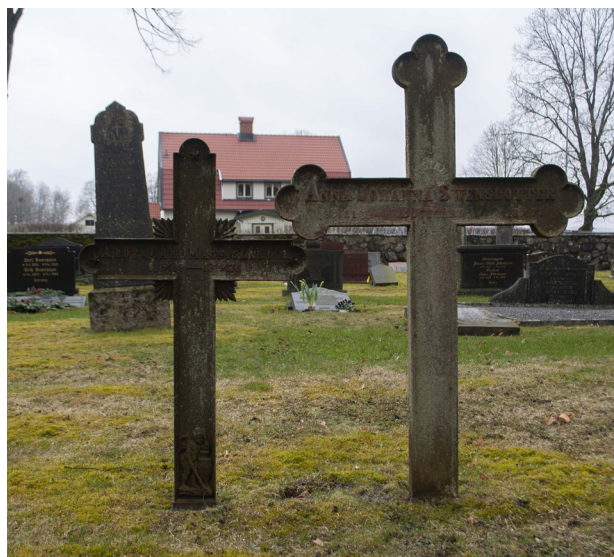
Två av tre gjutjärnskors som står ute på Okome kyrkogård; över Åboen Carl Magnus Larsson 1818-1876 och Anna Johanna Svensdotter 1821-1871 (2059),

| Kvarter | Grav-nr. | Foto | Text | Värdering/Kommentar | Skada | Åtgärd |
|---|---|---|---|---|---|---|
| 2 | 2059 | | <i>Vänstra:</i> Åboen Carl Magnus Larsson 1818-1876 <i>Högra:</i> Anna Johanna Svensdotter 1821-1871 | Två av få gjutjärnskors, alla gravvårdar av järn är kulturgravar, hög ålder | Rost | Rengör, rostskyddsbe-handla, måla med svart linoljefärg |

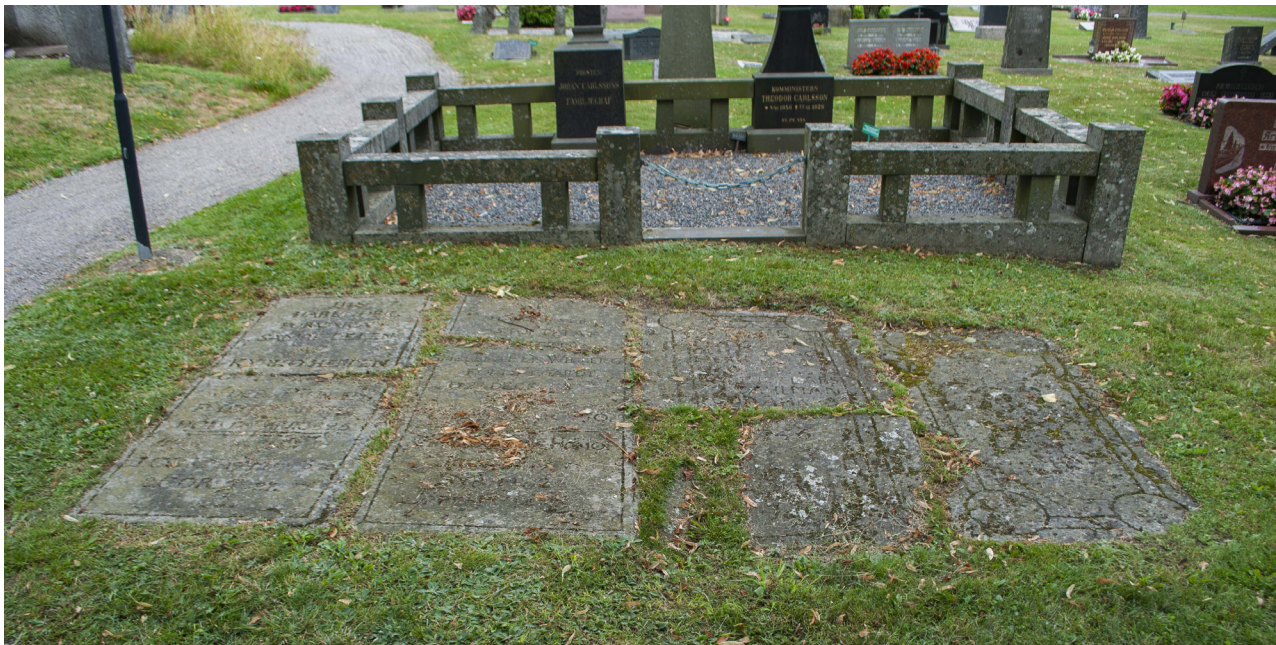
Vid mittgången i kvarter 3 finns fyra ålderdomliga gravhällar, troligen från 1700-talet över präster och deras fruar. (3165).

| Kvarter | Grav-nr. | Foto | Text | Värdering/Kommentar | Skada | Åtgärd |
|---|---|---|---|---|---|---|
| 3 | 3165 | | Här under förvaras säre delen af kyrkoherden och prostens Anders P. Widberg 1782-1825 | en av fyra ålderdomliga gravhällar av hög ålder, unik, lokalhistoriskt värde med prästgrav | Påväxt, sprucken | Konservator åtgärder |
| 3 | 3165 | | Här förvaras stoftet af fru Prostinnan Helena Elis. Widberg 1767-1810 | en av fyra ålderdomliga gravhällar av hög ålder, unik, lokalhistoriskt värde med prostintiteln | Påväxt | Konservator åtgärder |

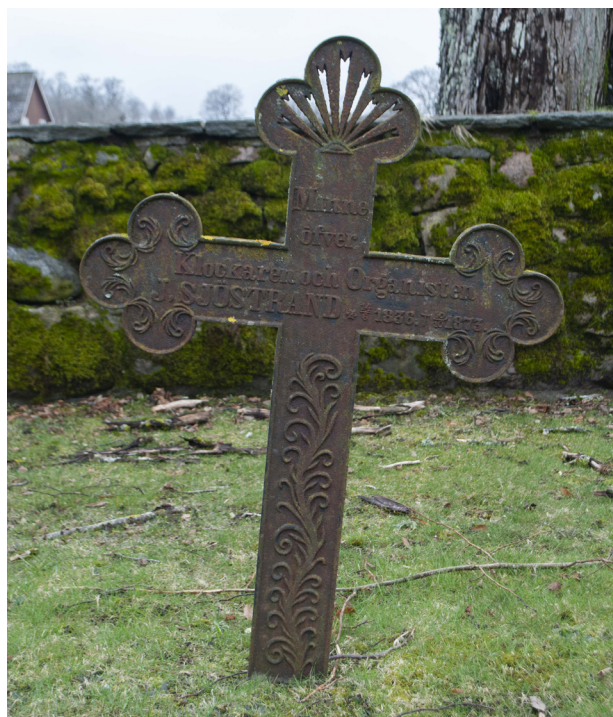
Detta ovanliga och vackert dekorerade gjutjärnskors är rest över Klockaren och organisten J. Sjöstrand 1836-1873 (2160).

| Kvarter | Grav-nr. | Foto | Text | Värdering/Kommentar | Skada | Åtgärd |
|---|---|---|---|---|---|---|
| 2 | 2160 | | Klockaren och organisten J. Sjöstrand 1836-1873 | Gjutjärnscors i ovanlig form, alla gravvårdar av järn är kulturgravar, en av de äldsta på kyrkogården | Rost | Rengör, rostskyddsbe-handla, måla med svart linoljefärg |

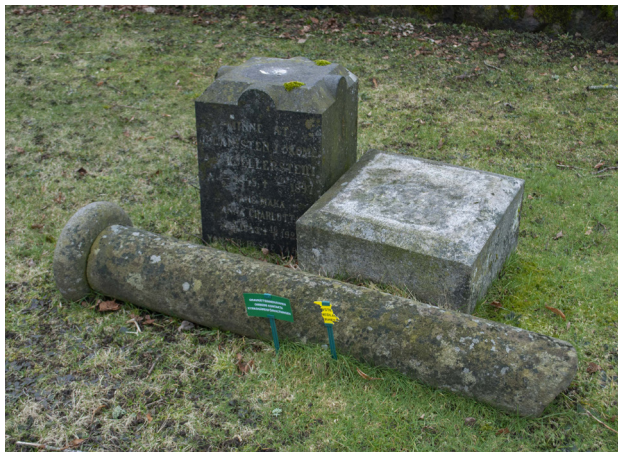
Organisten i Okome A. J. Kjellerstedt 1845-1897 och hans maka Anna Charlotta 1843-1923 Vänner reste vården. Detta är den enda kolonnformade gravvården på kyrkogården. Den är isärplockad, nedlagd och beväxt med lavar. (2161)
