# SVARTRÅ KYRKOGÅRD

Svarträ socken, Falkenbergs kommun.

RAPPORT KULTURMILJÖ HALLAND 2021:40

Kulturhistorisk dokumentation och bevarandeplan 2021.

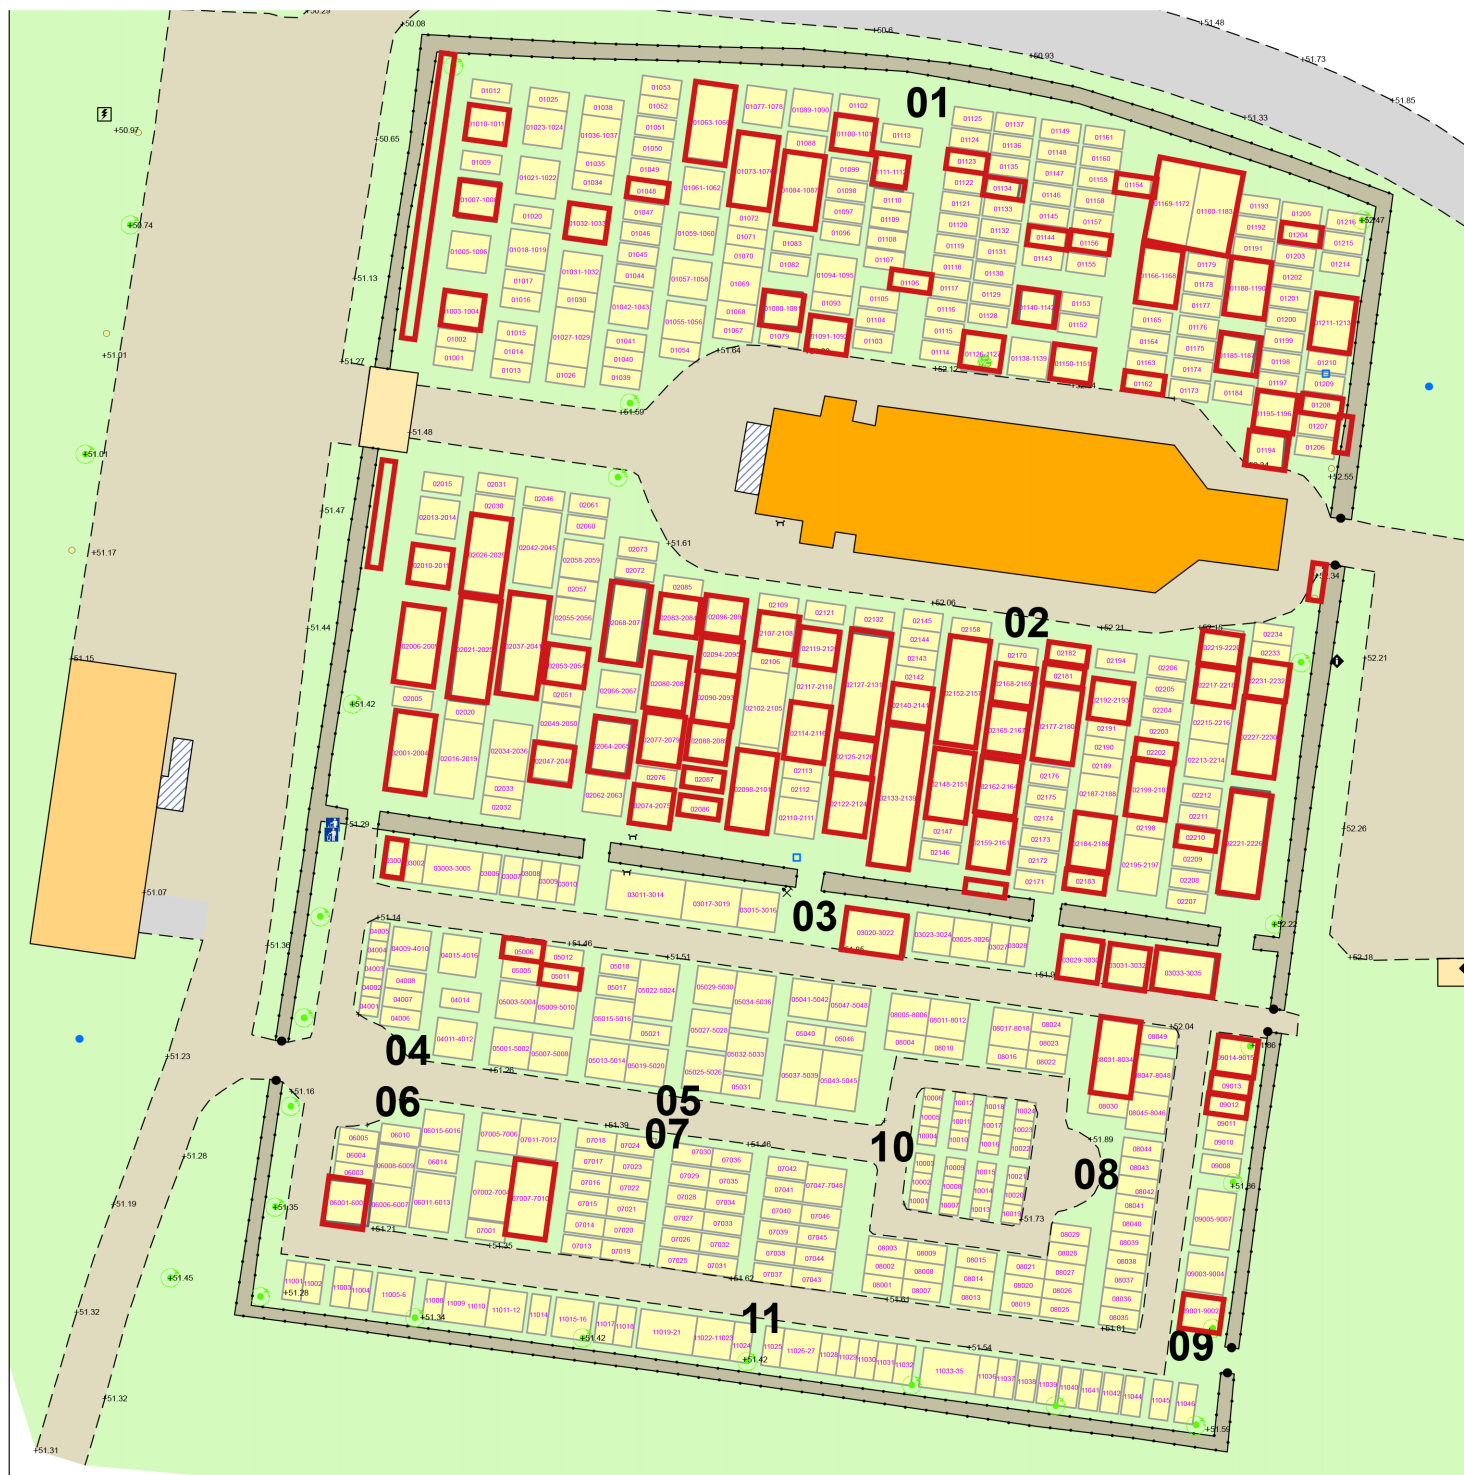
Svarträ kyrkogård, uppmätning, Metria 2019. Kulturgravar och värdefulla karaktärsområden är inritade.

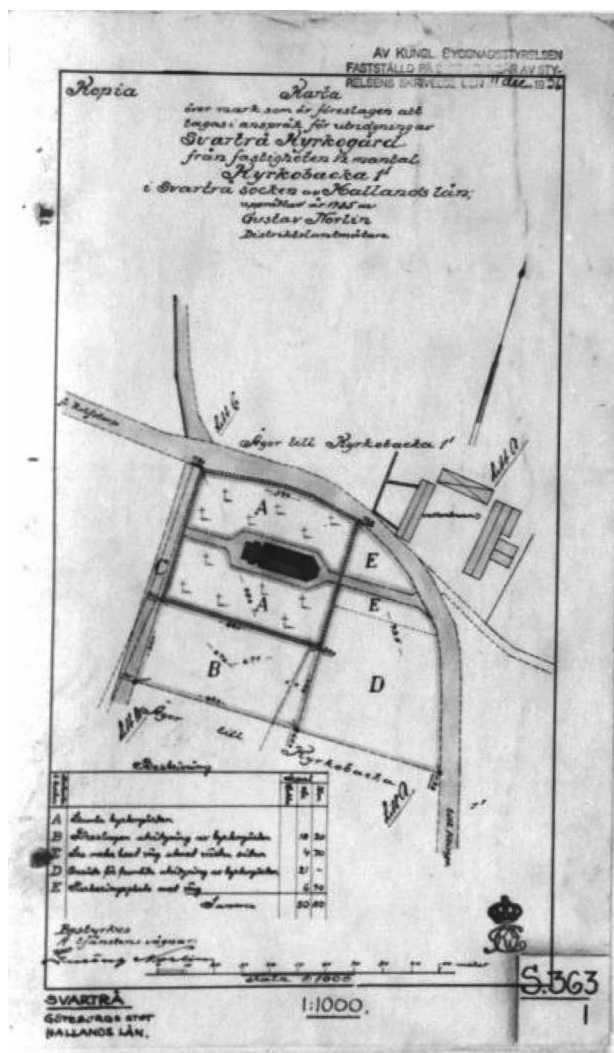
Karta för utvidgning av Svarträ kyrkogård från 1926. ATA, Riksantikvarieämbetet.

På en karta från 1926 syns planerna för utvidgning av kyrkogården. A är den gamla kyrkogården. B den planerade utvidgningen, vilken också genomförts. D var en möjlig framtida utvidgning. C och E är någon form av väg.

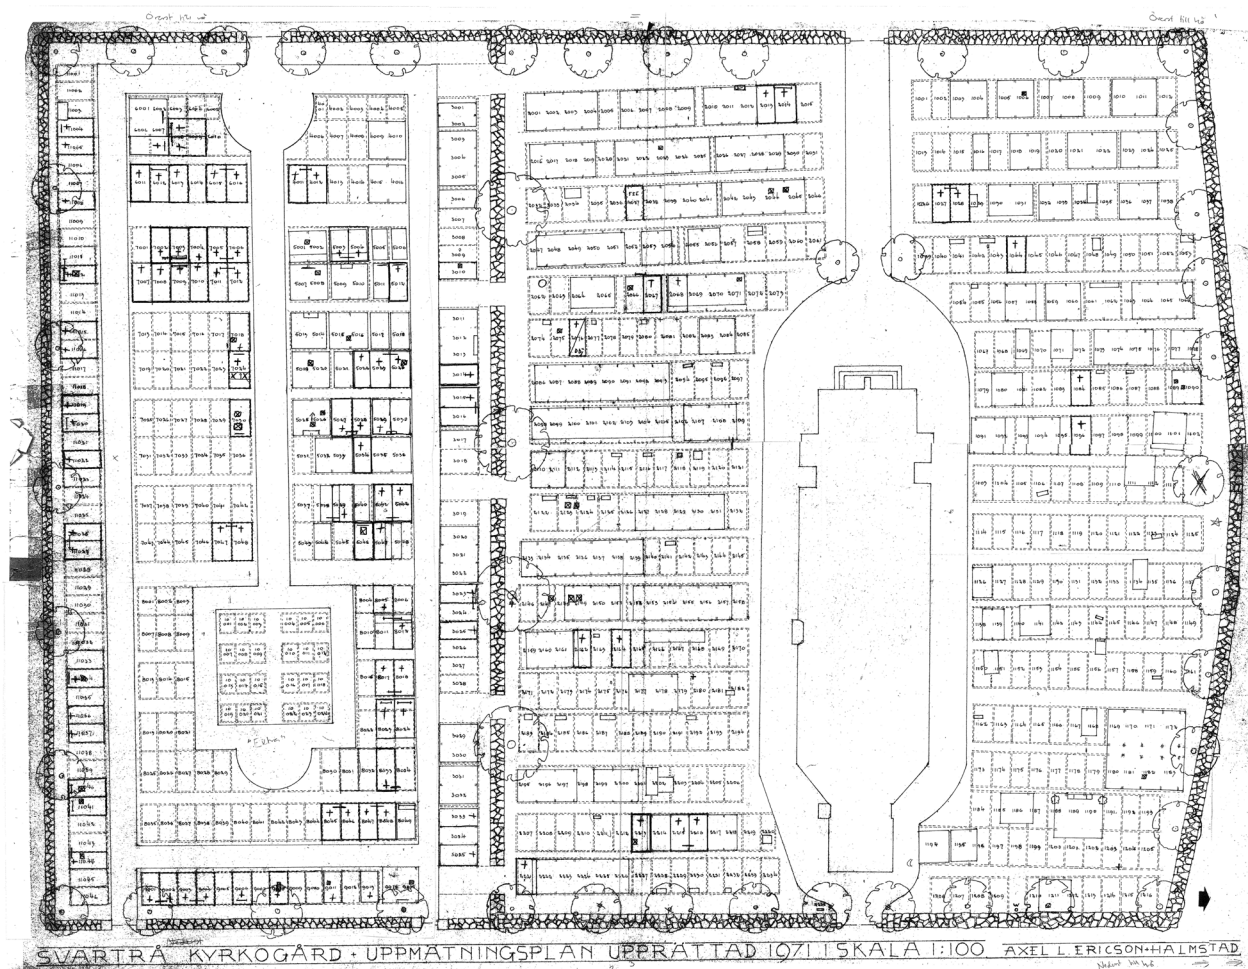
Uppmåtningsritning av Svarträ kyrkogård, upprättad av Axel L. Ericsson 1965. Falkenbergs pastorat.

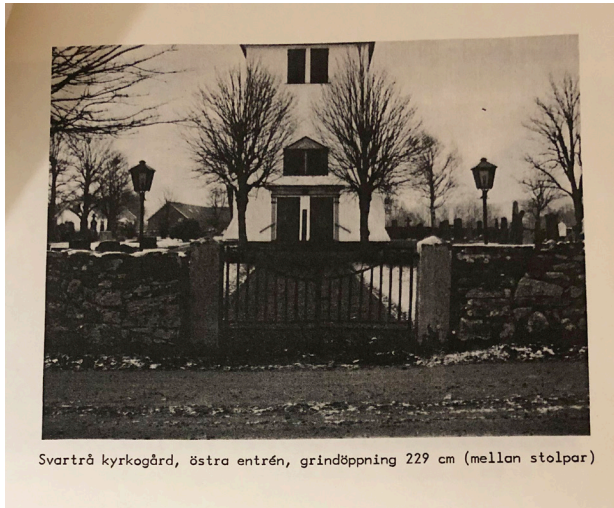
Innan stigluckan byggdes fanns bara en grind i öppningen. Grinden finns dock kvar inbyggd i stigluckan.

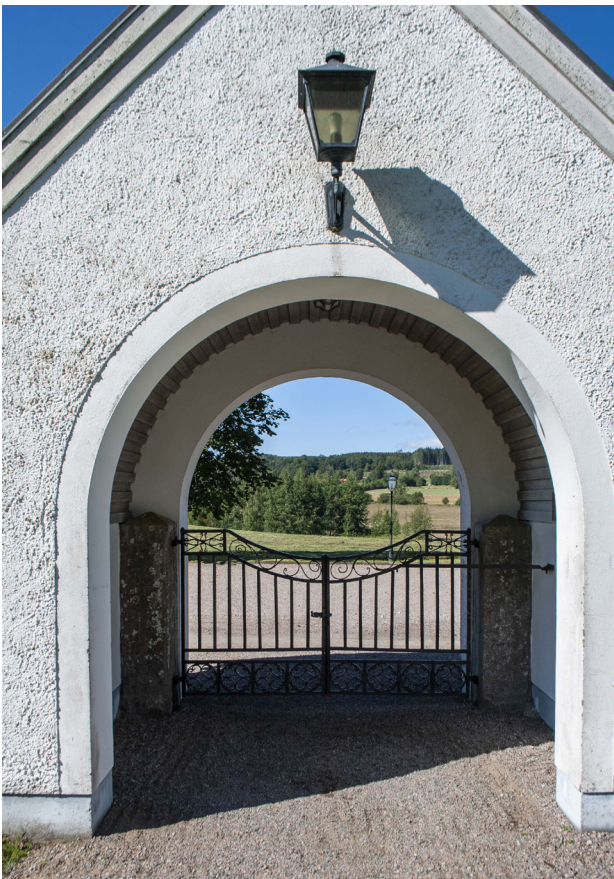
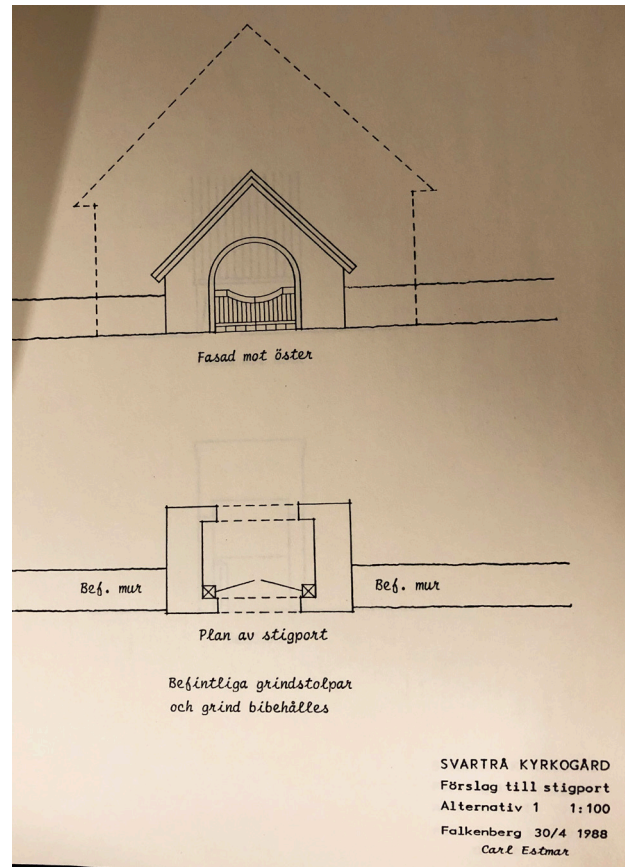
Förslag till stigport vid Svartrå kyrkogård, alternativ 1 som också var det som genomfördes. Carl Estmar, 1988. Kulturmiljö Hallands arkiv.

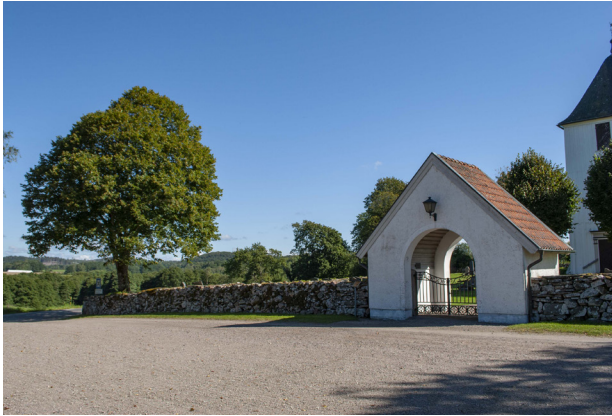
Stigluckan och muren mot väster.

Mitt på den västra sidan av den äldre kyrkogårdsdelen finns en stiglucka från 1980-talet. Den är byggd runt en äldre smidesgrind mellan stenstolpar. Stigluckan är murad, putsad med spritputs med slätputsade hörn och infattning runt den rundade öppningen. Sadeltaket är täckt med rött lertegel. Stigluckan är vitmålad medan sockeln ljusgråmålad. Lampetter i form av gammaldags gatlyktor hänger över ingången på var-

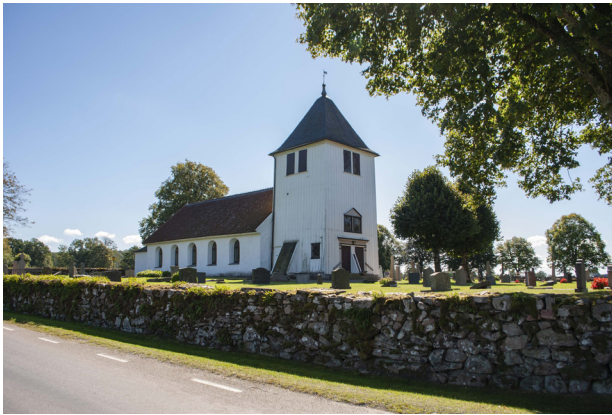
Mot landsvägen i norr bildar muren en hög stödmur.

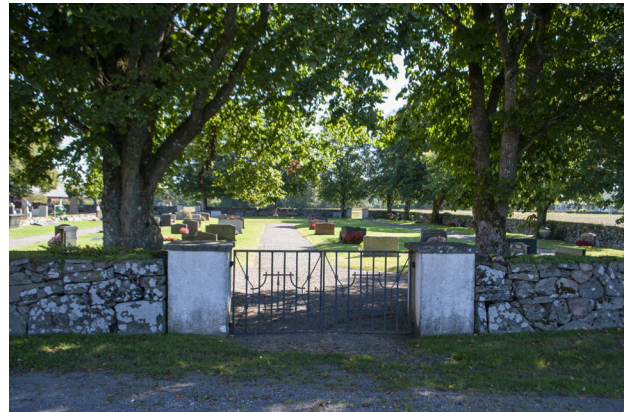
Den breda pargrinden mot väster, till den nya delen av kyrkogården.

Till den yngre delen finns tre entréer i form av smidesgrindar mellan vitputsade bastanta grindstolpar krönta med en plan kvadratisk stenskiva. Den västra är en bred pargrind medan de två i öster är enkelgrindar. Grindarna är av en modernare typ med ett geometriskt mönster.

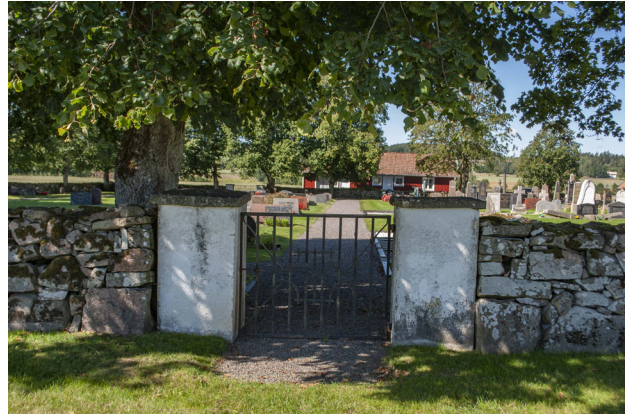
Den nordligaste av grindarna mot öster, till den yngre delen av kyrkogården.

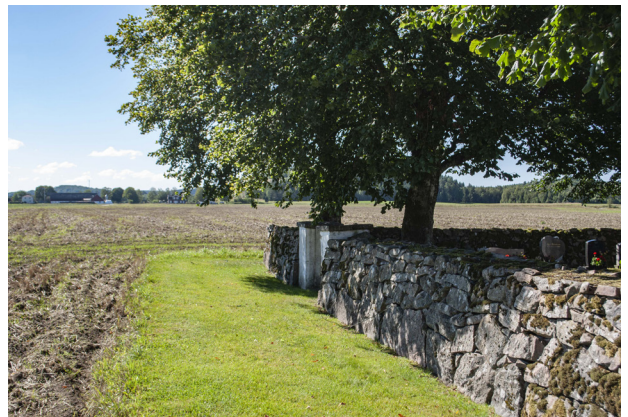
Den gamla muren mot söder har behållits, men sänkts, som en markering mellan den gamla och den utvidgade delen.

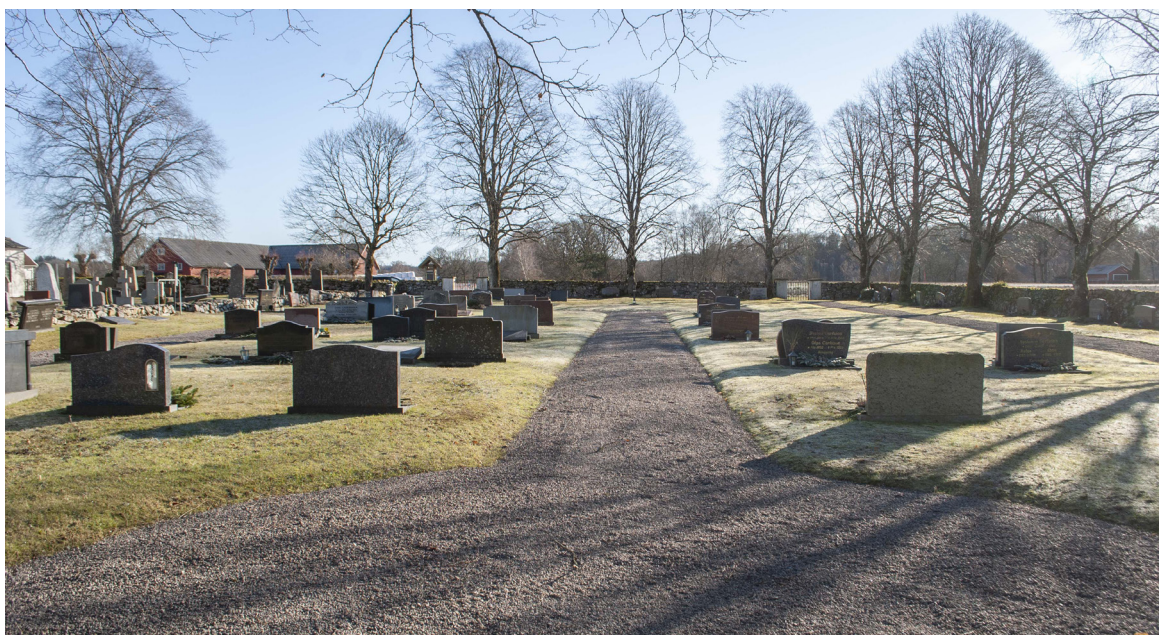
Den utvidgade delen har en arkitektonisk välplanerad uppbyggnad som bevarats sedan anläggningstiden. Detta är ovanligt då de flesta andra kyrkogårdar från samma tid ofta förenklats. Den har en tydlig mittaxel i västöstlig riktning från en entré i väster mot en grusgångsomgärdad kvadratisk plats (kvarter 10) i öster. Både i väster och i öster bildas en halvrund liten plats av grus. Det finns även en gång runt kanterna med en enkel rad av gravar längs alla murar. De större kvartersdelarna ligger längs mittgången. Gravarna är vända mot närmaste gång eller rygg mot rygg i de större kvarteren i enlighet med den ursprungliga planen.

Den utvidgade delen från 1940-talet har en arkitektonisk och symmetrisk uppbyggnad.

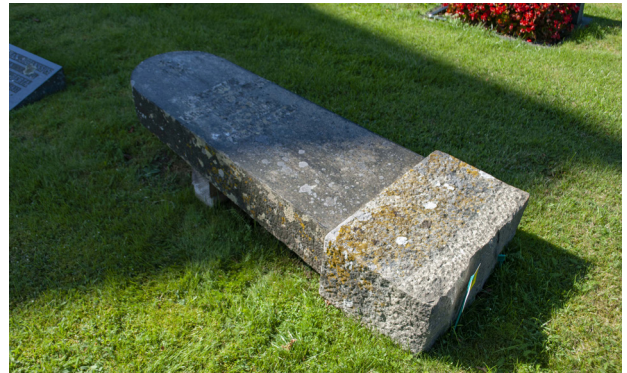
Den annars så vanliga skadan på gravstenarna med påväxt av lavar, mossor och alger är inte så påtaglig på Svarträ kyrkogård som på andra kyrkogårdar. Problemet finns främst på de gravvårdar som ligger under höga träd. Många vårdar har också fått läggas ned eller stabiliserats provisoriskt efter provtryckning.

Den höga smalstenen över Albertina Petronella Karlsson 1848-1921 har lagts ned. (1084-87)

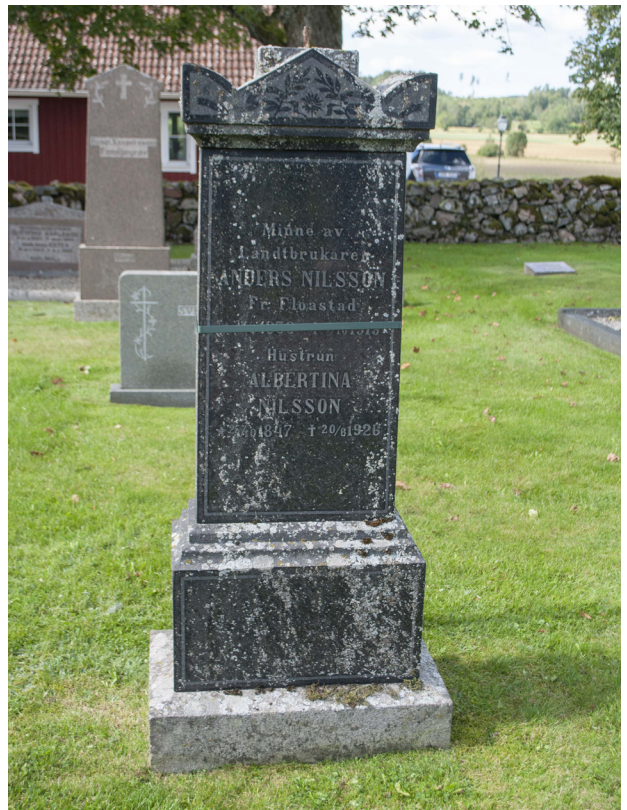
En del gravvårdar har påväxt som kan göra texten svårläst. Anders Nilsson 1853-1919 Hustrun Albertina Nilsson 1847-1926 (2047-48)
