# TEATER STORAN

## Rapport över renovering

Halland, Falkenbergs kommun, Svärdet 8

RAPPORT KULTURMILJÖ HALLAND 2022:19

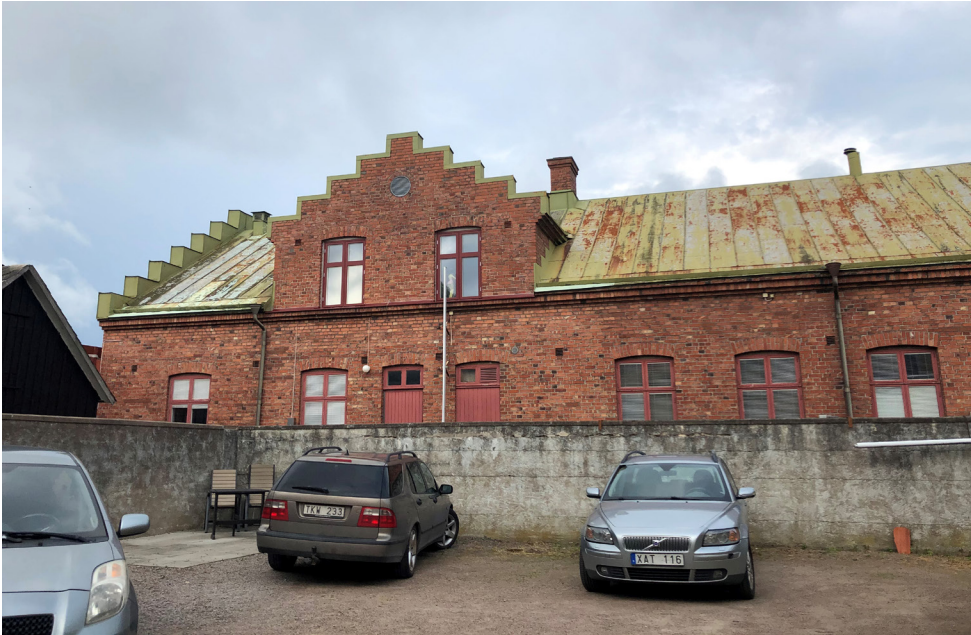
Byggnaden sedd från väster. Här syns de omfattande rostskadorna som fanns på taket före renoveringen.

Det äldre plåttaket revs bort och skador på underliggande konstruktion åtgärdades och nytt underlag monterades.

Taket täcktes med industrimålat stålplåt. Då befintlig kulör inte fanns i sortimentet valdes skogsgrön plåt i kulör motsvarande NCS 6020-G30Y. Taket var tidigare enkelfalsat men i samband med omläggningen valdes dubbelfalsat utförande för att minska risken för nya läckage. Hakfalsarna utfördes förskjutna gentemot varandra.

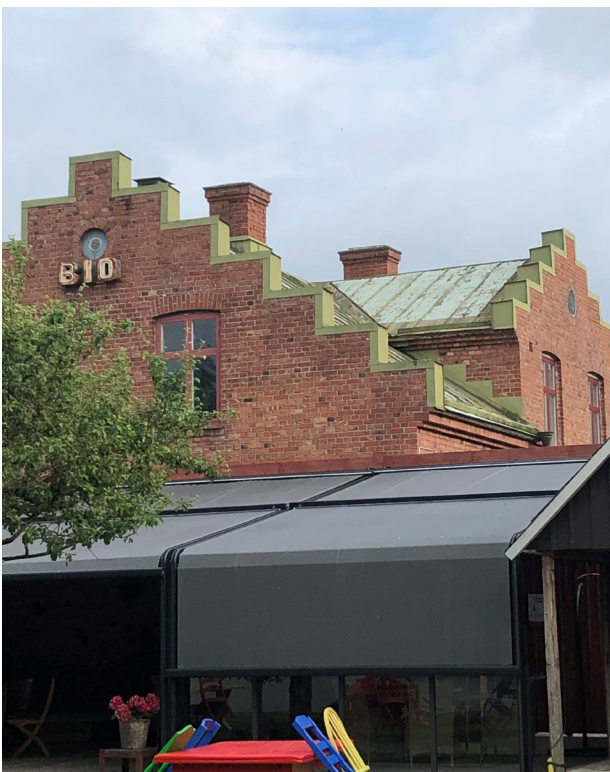
Byggnadens norra gavel. Notera de medeltidsinspirerade trappstegsgavlarna, vilka inte förekommer på någon annan byggnad i Falkenberg.

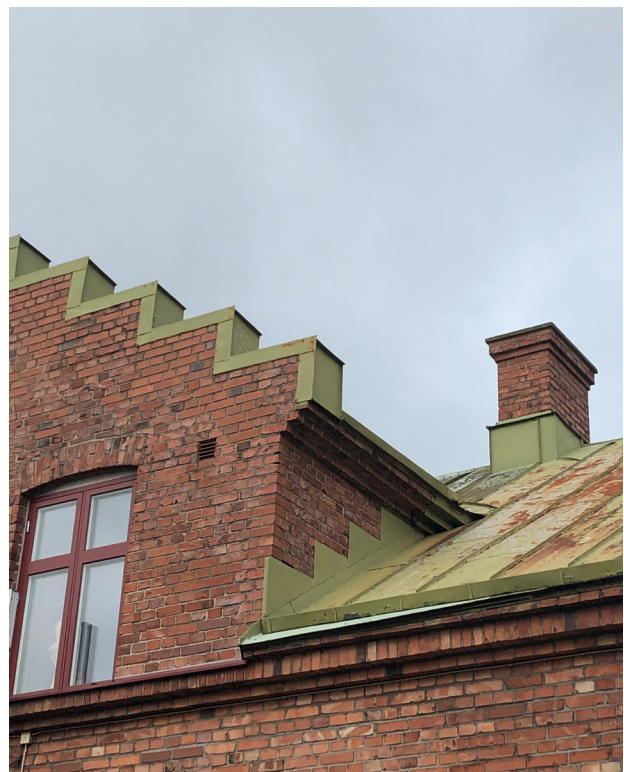
Närbild på anslutningen mellan tak och frontespis. Den gröna kulören hade blekts kraftigt och det var svårt att identifiera hur den sett ut från början.

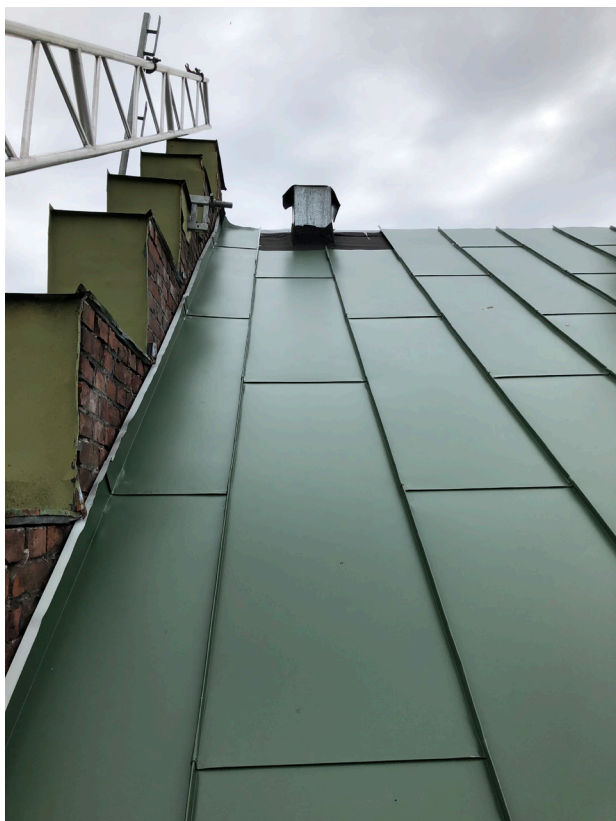
Taket lades med halvplåtsförskjutna tvärskarvar likt tidigare. Ståndfalsarna gjordes dubbla för att förhindra nya läckage.

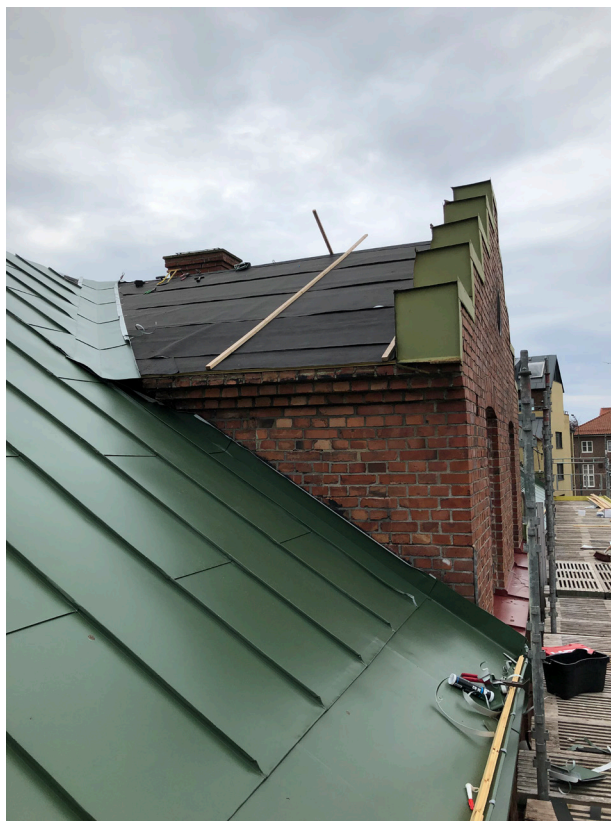
På frontespisen syns den nya underlagspappen.

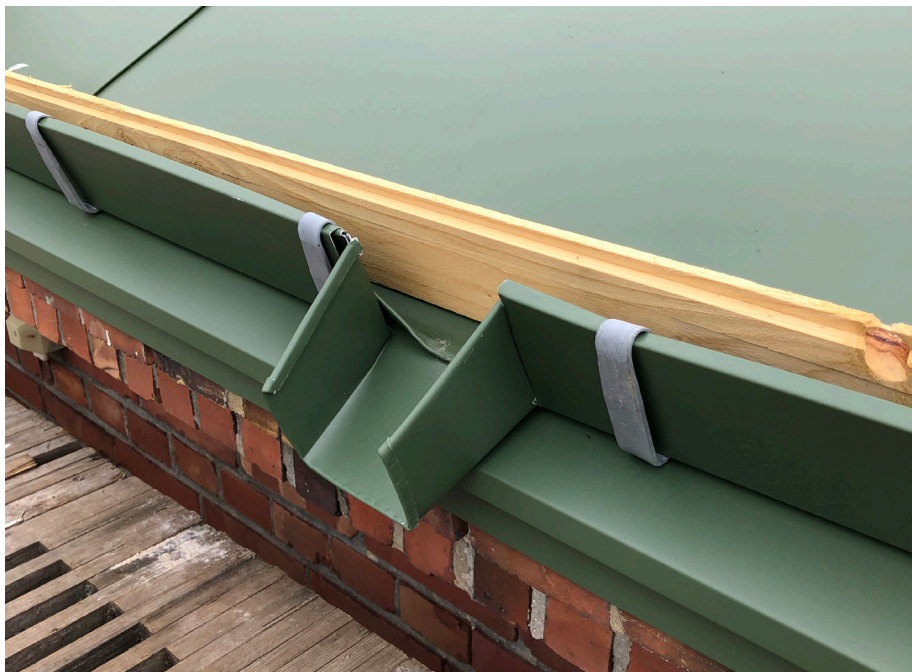
Plåttaket underläggning. Här syns fotrännan med utkastare.

Fotrännan utfördes likt tidigare men placerades lite närmre takfoten för att minska vattendropp mot mark och fasad från plåtpartiet under rännan. I anslutning mellan tak och fasad vid frontespiserna samt över entrédelen trappades plåten av längs befintliga tegelfogar. Skorstenarna lämnades med teglet synligt. Takavvattningen beställdes i samma kulörkod som taket men kulören visade sig avvika något. Detta bedömdes dock inte störa helhetsintrycket.

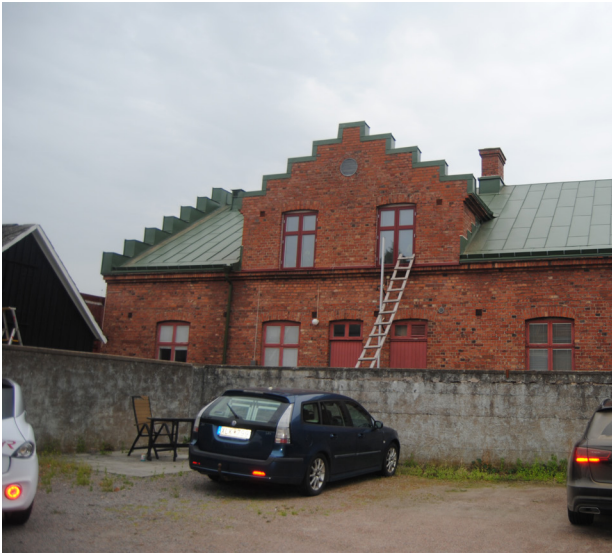
Byggnadens västra sida efter att takrenoveringen färdigställts.

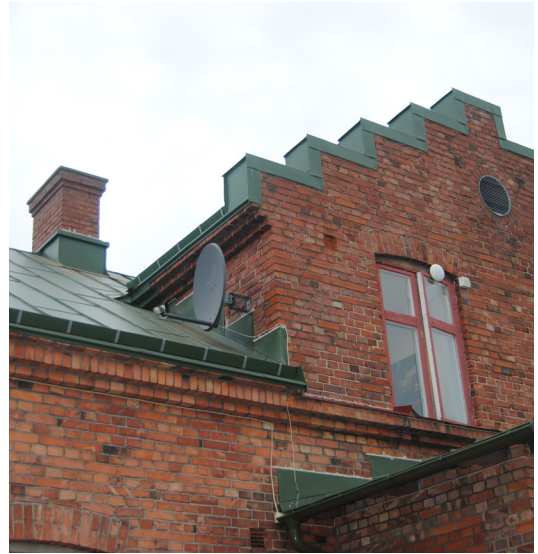
Detalj av anslutningarna mellan tak och fasad. Avtrappningen följer teglets fogar.

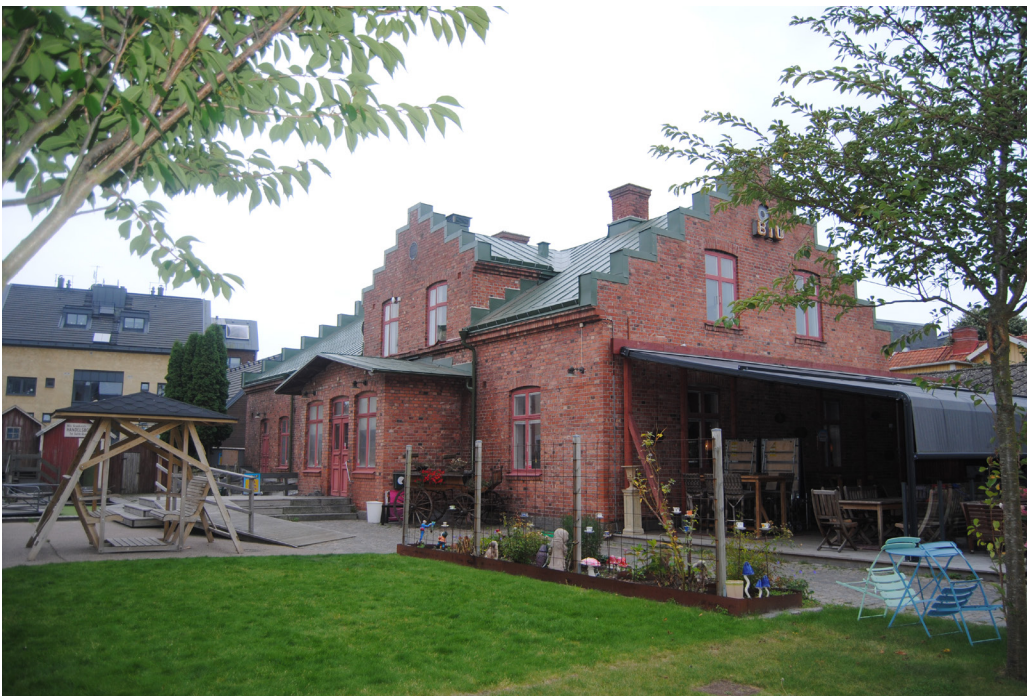
Byggnadens entrésida. I samband med takomläggningen har balkongen på entrédelen tagits bort vilket återställt det ursprungliga uttrycket.
