# GÄLLAREDS KYRKA - DRÄNERING

Gällareds socken, Falkenbergs kommun.

RAPPORT KULTURMILJÖ HALLAND 2022:26

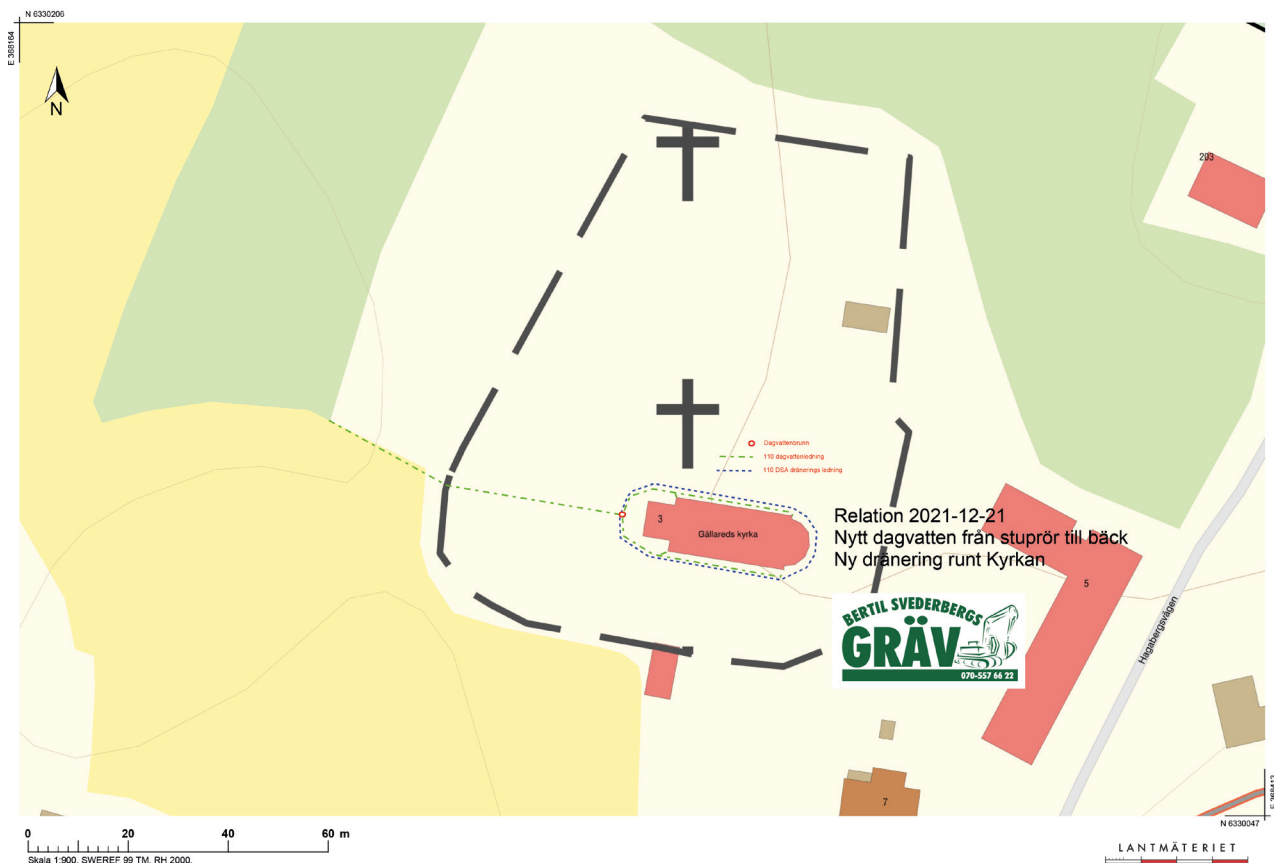
Plan över hur dräneringen utförts, Svedbergs Gräv.

Marken är utgrävd runt kyrkan i enlighet med ritning bifogad ansökan om tillstånd till länsstyrelsen. Marken i de grusgångar som omger kyrkobyggnaden har grävts ut till ca 50 cm djup. Även under gången från kyrktornet och rakt västerut, ut över intilliggande hage. Dräneringsrör har lagts ned i schakten som sedan fyllts på med makadam, sand och matjord. Gångarna har återställts med grus samt marksten likt befintligt skick.

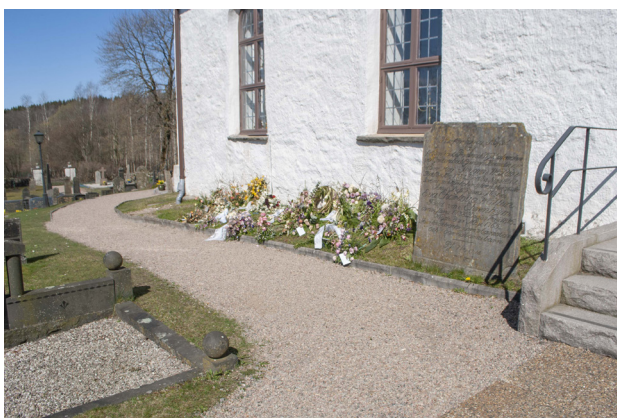
Grusgången längs södra långhussidan.

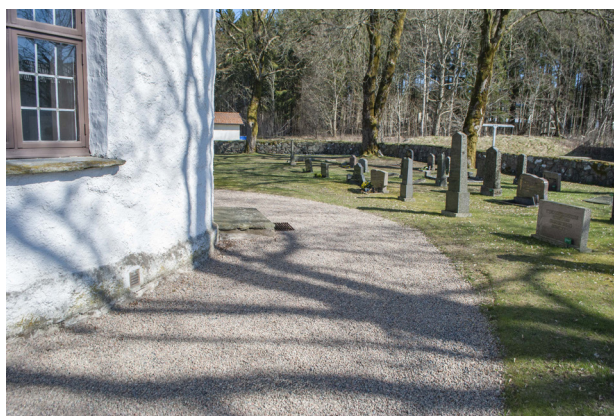
Grusgången runt koret i öster har återställts.

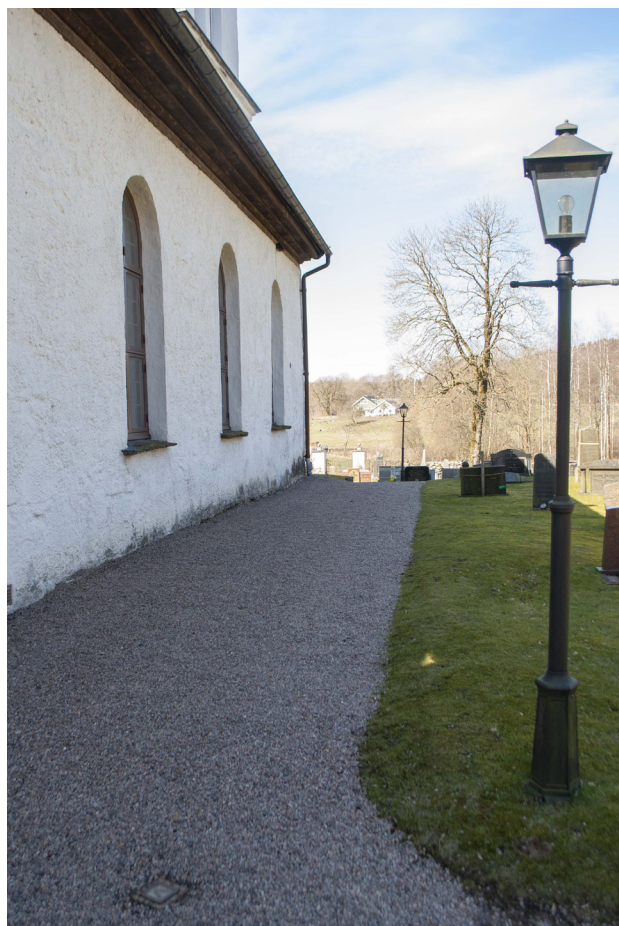
Gräsytan närmast den norra långhusväggen har ersatts med grus för att förhindra fuktvandring i murarna.

Gräsyterna runt kyrkan, runt koret i öster samt längs norra långsidan har tagits bort och ersatts med grus. Detta är i enlighet med tillståndsansökan till länsstyrelsen och har gjorts i syftet att förhindra fukt som vandrar upp i fasaden.

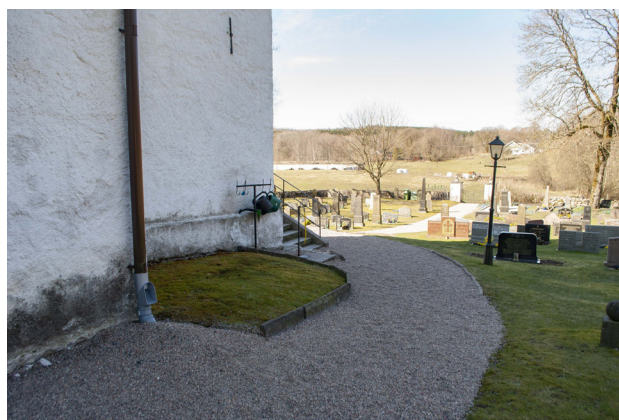
En liten gräsyta har sparats på norra sidan av tornet.

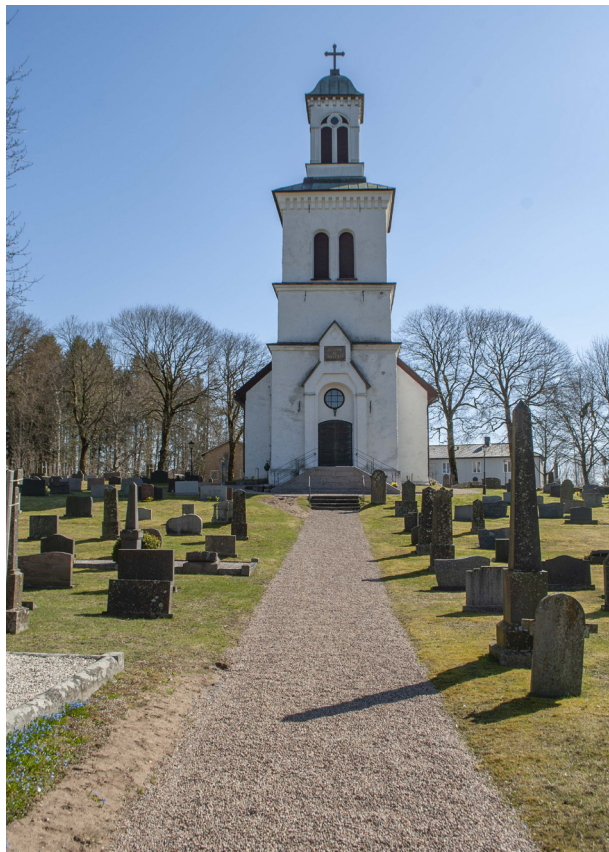
Dräneringen fortsätter västerut under grusgången och vidare ut över den intilliggande hagen. Några gräsytor längs gången återstår att återställa under våren.

Gräsytan på norra sidan av en trappa väster om kyrkan har dock ännu inte återställts i sin helhet, då arbetena gjordes sent på året. Gräsytan avses återställas under våren.
