## Gamla fängelset

Antikvarisk förundersökning inför invändig ombyggnad

Slottet 3, Halmstad, Halmstads kommun

2019:4

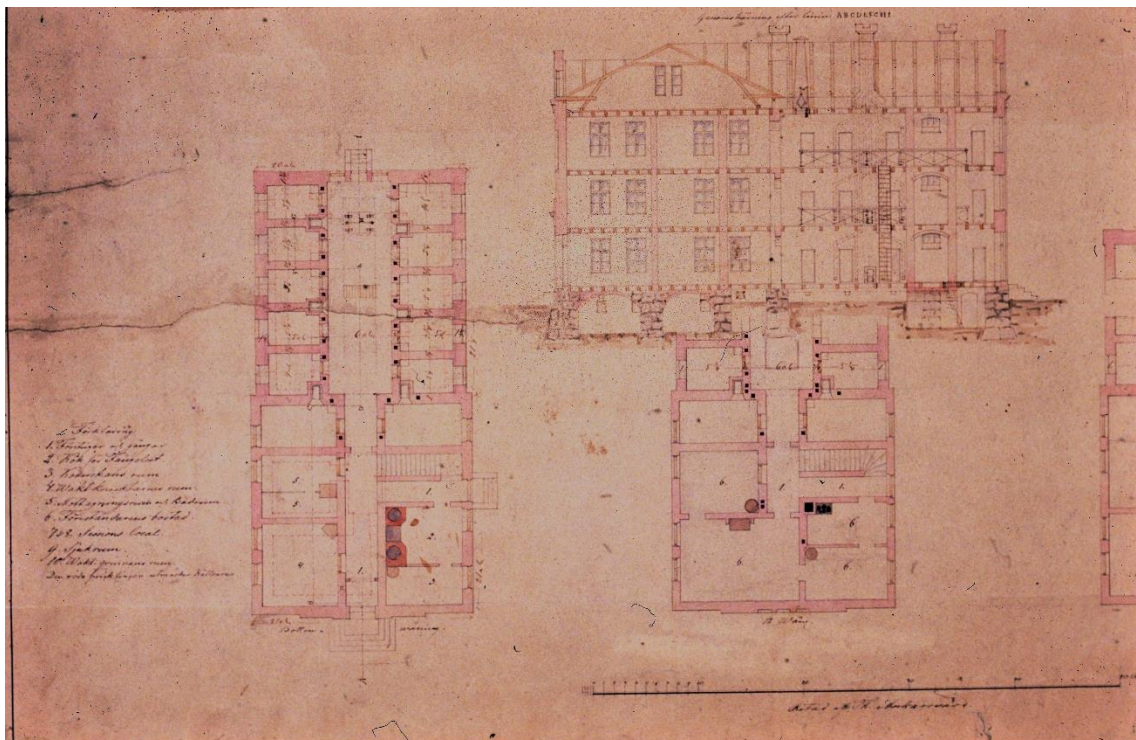
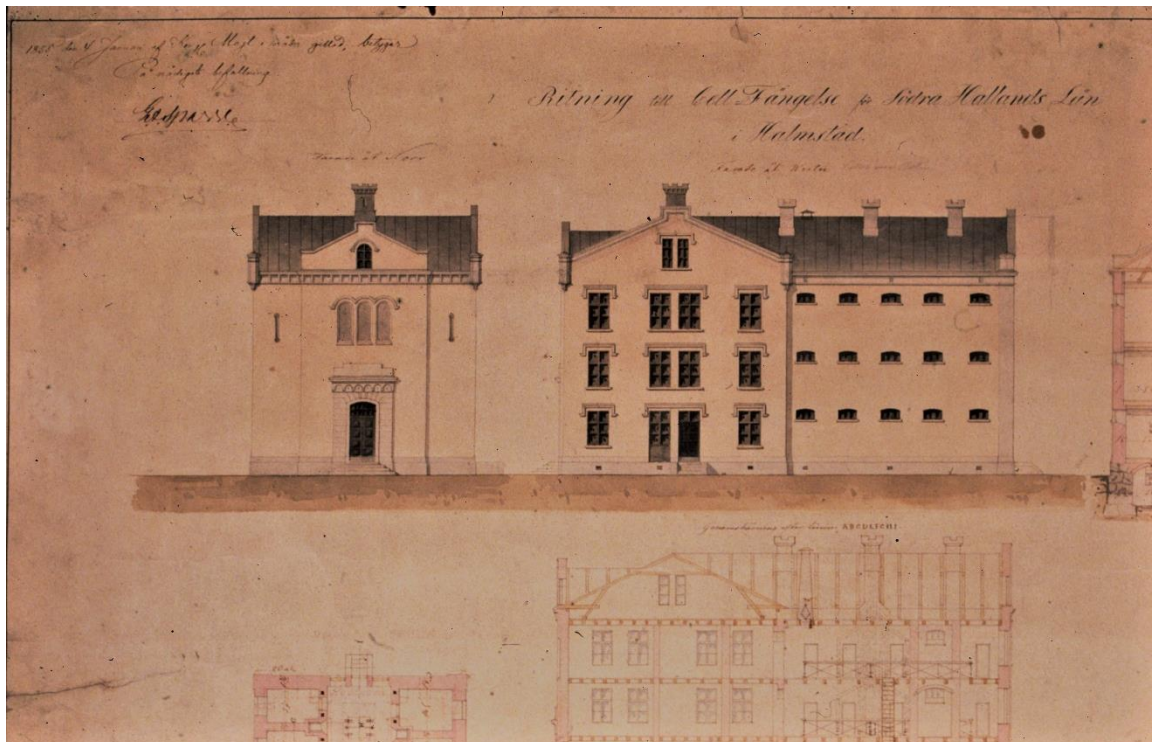
*Denna och föregående sida: Utsnitt av nybyggnadsritning ritad av T.h. Ankarsvård undertecknad av C F Hjelm, Stockholm den 29 september 1854 och gillad av Kongl Majt den 4 januari 1855. Notera att den västra fasaden har bytt plats med den östra på den färdigställda byggnaden.*

Carl Fredrik Hjelms ritningar visar en byggnad i tre våningar med en T-formad plan där administrationsdelen ligger i en vinkelställd länga. Cellavdelningen har loftgångar i tre etage med ett öppet ljusschakt i mitten. Fasadarkitekturen utstrålar senempir med vissa medeltidsinspirerade inslag såsom kreneleringar och tureller samt dekorativa skorstenar. Arkitekten har använt sin egen typritning och anpassat denna efter behov till platsen. Den norra gaveln på Halmstadsfängelset är t ex närmast identisk med entrésidan till det bevarade kronohäktet på Långholmen.

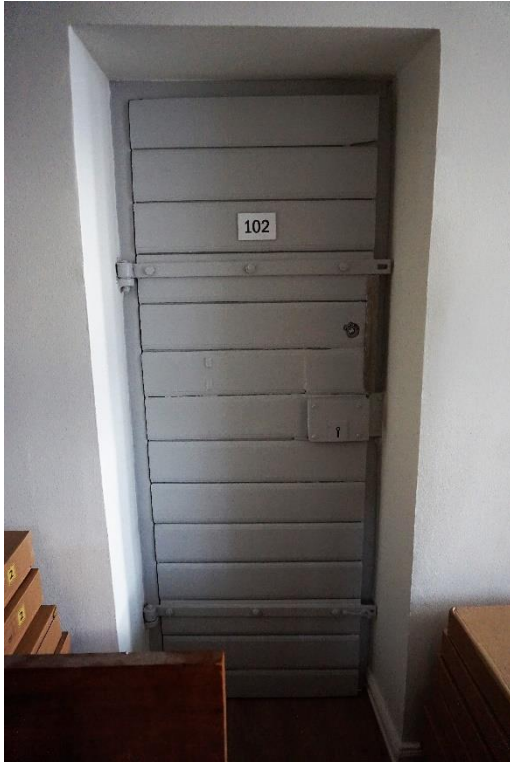
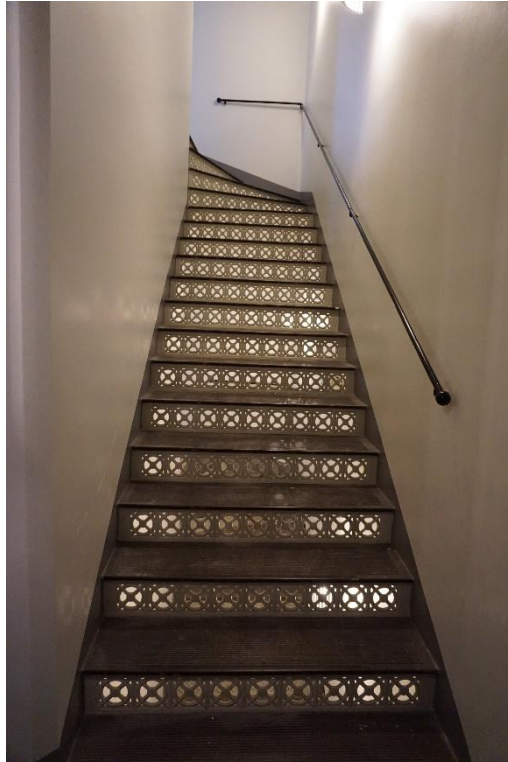
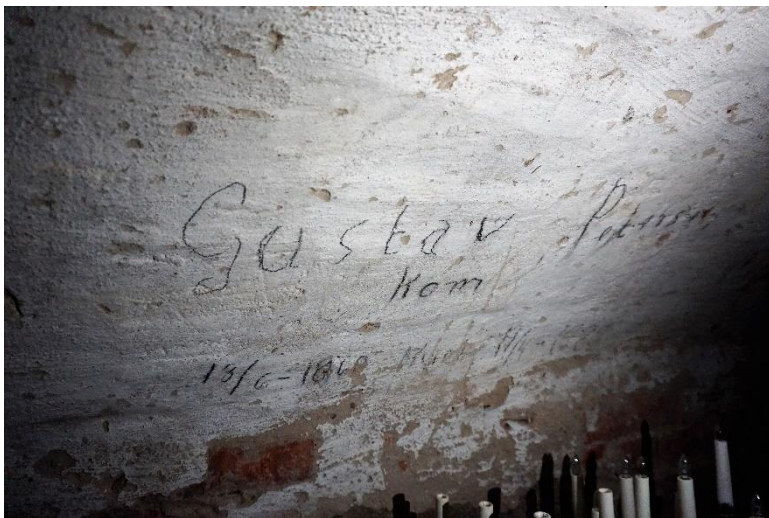
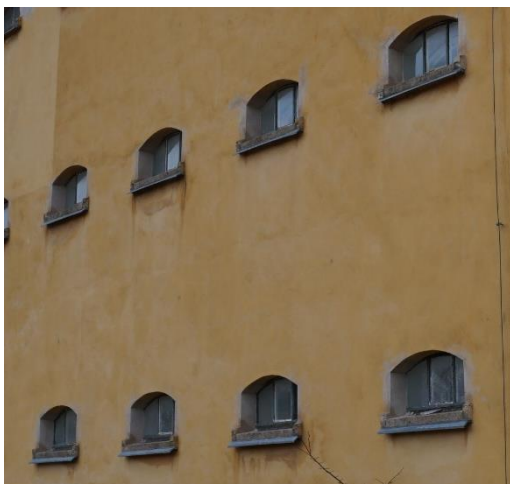
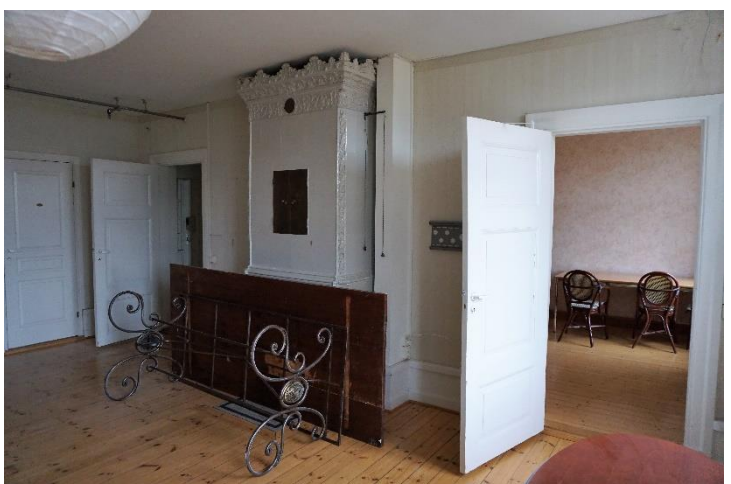
Ovan: Celldörr, t h gjutjärnstrappa.

T v: Inskription av fånge i källarvalv.

Nedan t v: Cellfönster mot väster

Nedan t h: Kakelugn, spegeldörrar och snickerier i fängelsedirektörens lägenhet.

Byggnadens exteriör och murarna är till största del intakt sedan byggnadstiden. Invändigt finns ursprungliga värdebärande delar såsom celler och celldörrar, gjutjärnstrappa, fast inredning i lägenhet och källarvalv med ursprungligt ytskikt.

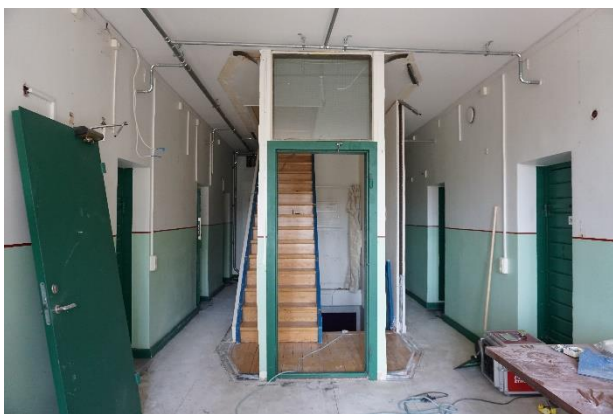
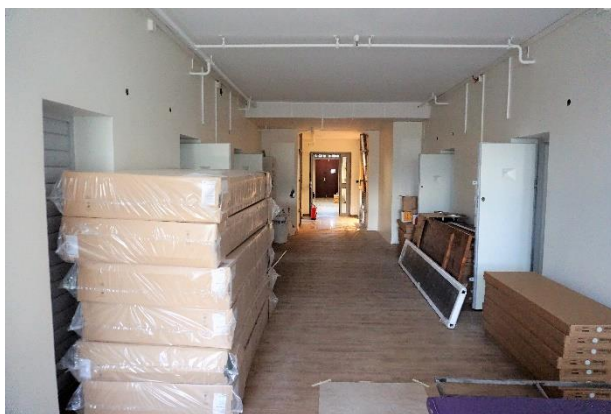
Trappa och trapphus tillkom i samband med ombyggnaden på 1950-talet då den öppna ljusgården byggdes igen. Denna ombyggnad förvanskade den ursprungliga planlösningen och upplevelsen av det ursprungliga rummet och cellsystemet. Det nu borttagna trapphuset hade mycket begränsat kulturhistoriskt värde. Ur antikvarisk synvinkel har vi ingen invändning mot förslaget. På plan 1 och 2 återfår man mer av den ursprungliga öppna planlösningen, vilket är positivt.

*Trapphuset i celldelen före och efter borttagning.*

Rivning av trappa och trapphus i södra byggnadsdelen.

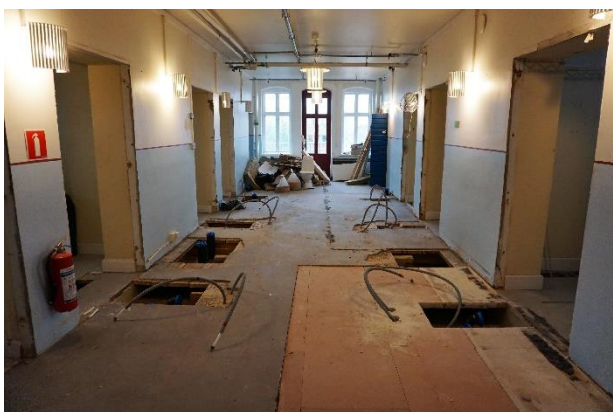
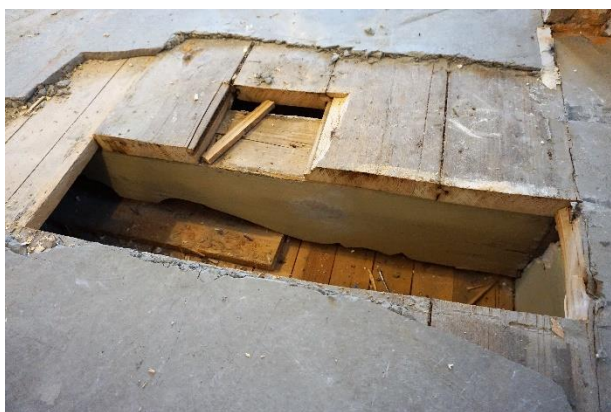
Åtgärden får som följd att utrymmet mellan rummen minskas till en smal korridor. Fönstren i södra gaveln blir därmed delvis skymda. Plan 3 är sedan tidigare starkast förändrad av våningarna sedan man förutom tidigare förändringar även slagit ut fyra av väggarna mellan cellerna. På grund av de tidigare ombyggnaderna är den ursprungliga utformningen och karaktäristiska planformen redan kraftigt förändrad. Även om det hade varit en fördel om korridoren haft kvar sin gamla volym innebär de föreslagna förändringarna ingen större inverkan på det kulturhistoriska värdet och bedömningen är därmed att dessa kan godtas ur antikvarisk synpunkt. Spår av äldre bjälklagskonstruktion bör så långt möjligt bevaras och dokumenteras.

*Pågående arbeten på plan 3. Th en profilerad träkonsol i bjälklaget visar den tidigare loftgångens konstruktion.*

WC/Duschrum installeras på plan 3. Förslaget innebär i södra delen att nya väggar uppförs utanför befintliga väggar mot hallen mellan rummen. Nya väggar uppförs även inåt rummen. I befintliga väggar görs inga ingrepp. Vidare innebär åtgärden att bjälklag öppnas och schakt tas upp för avloppsrör.

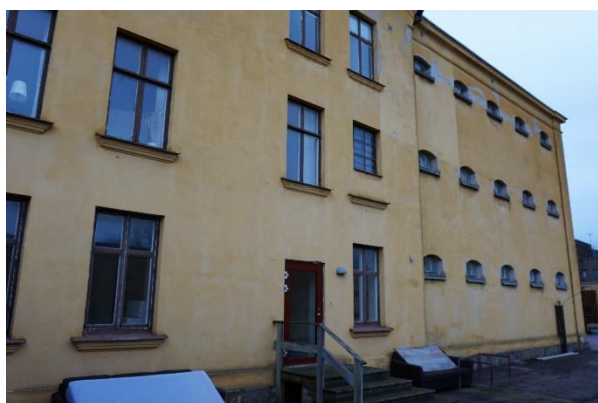
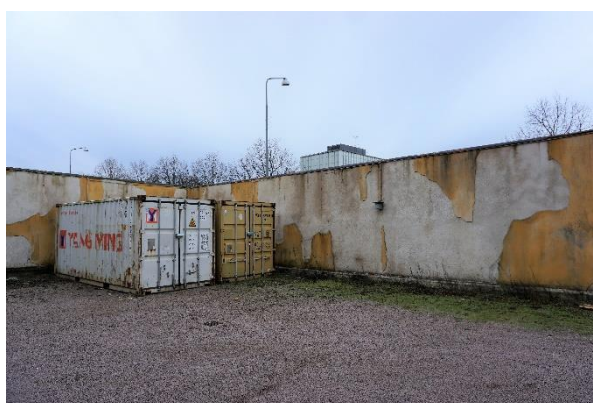
Byggnadernas fasader liksom murarna är i behov av underhåll. Ytputsen på murarna mot gården har t ex släppt i stora sjok. Kulturmiljö Halland har ej tagit del av något åtgärdsprogram avseende fasadunderhåll, vilket i så fall behöver tas fram. Följande riktlinjer bör härvid följas:

Fasader ses över och mindre skador lagas. I övrigt bör dessa tvättas och avfärgas. Det är viktigt att antikvariskt riktiga material och metoder används. Putsningarna ska göras med hydrauliskt kalkbruk och avfärgning med traditionell kalkfärg eller kalkfärg våt. Kulör ska vara lika befintlig. Den tidigare inskriptionen i norra portalen bör vidare rekonstrueras: MDCCCLVIII (årtalet 1858 i romerska siffror).

Befintliga fönster renoveras och kittas. Eventuella rötskador repareras med friskt virke. De rötskadade fönstren i takkuporna behöver dock troligen bytas. Tätningslister ses över. Fönster målas med linoljefärg i befintlig kulör.

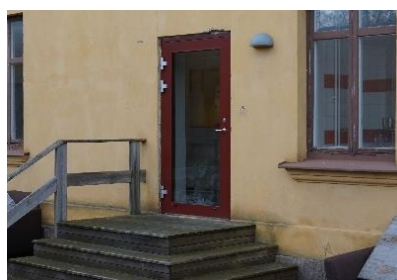
En ny dörr i glas/aluminium har satts in i fasaden mot väster istället för en äldre, slutna trädörr.

Den nya dörren är ej anpassad till byggnadens fasadarkitektur. Exteriör förändring skall enligt planen föregås av samråd med antikvarisk expertis, vilket inte skett. En ny tillverkad dörr ska ansluta till byggnadens arkitektur och kulturhistoriska status. Alternativt återställs den gamla trädörren.

*Nyinsatt glasdörr i västra fasaden.*
