# BERÄTTELSE FRÅN DET SÖDRA HEMMET

UTSKRIFT 16

# Söndrums kyrka – en föränderlig sakral byggnad

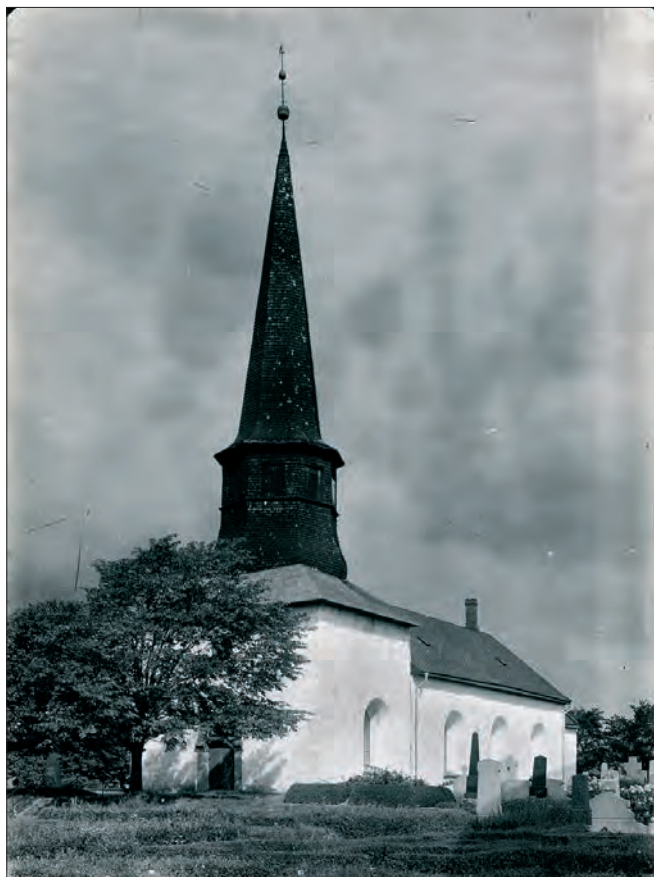
Figur 1. Söndrums kyrka.

Den nuvarande stenkyrkan daterar sig antagligen till 1100-talets senare del eller möjligen tidigt 1200-tal och bestod först av ett långhus försett med ett rakslutet kor (Salvén 1940, fig 2). Något trätorn som Salvén anger som en möjlig komponent ingående i kyrkobyggnaden är däremot mer tveksamt och antagligen har det under medeltidens lopp uppförts en fristående klockstapel. Vem eller vilka som var initiativtagare till kyrkobygget är oklart. Kyrkor med västtorn har ofta ansetts ha en aristokratisk koppling och avsaknaden av denna byggnadsdel skulle innebära motsatsen. Det behöver dock inte vara så, då det finns indikationer på att samhällseliten har haft ett inflytande kring Halmstad (Nilsson 2009). Ing-Marie Nilsson

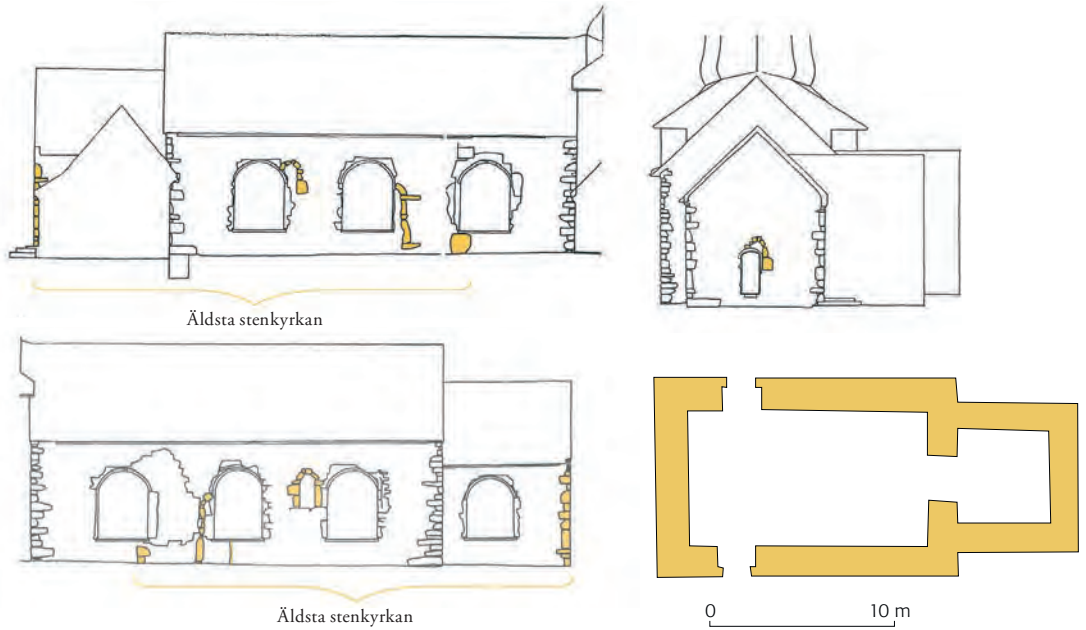
Figur 2. Nuvarande fasader med ursprungliga fönster och portaler gulmarkerade. Plan över den äldsta stenkyrkan. Ur Salvén 1940.

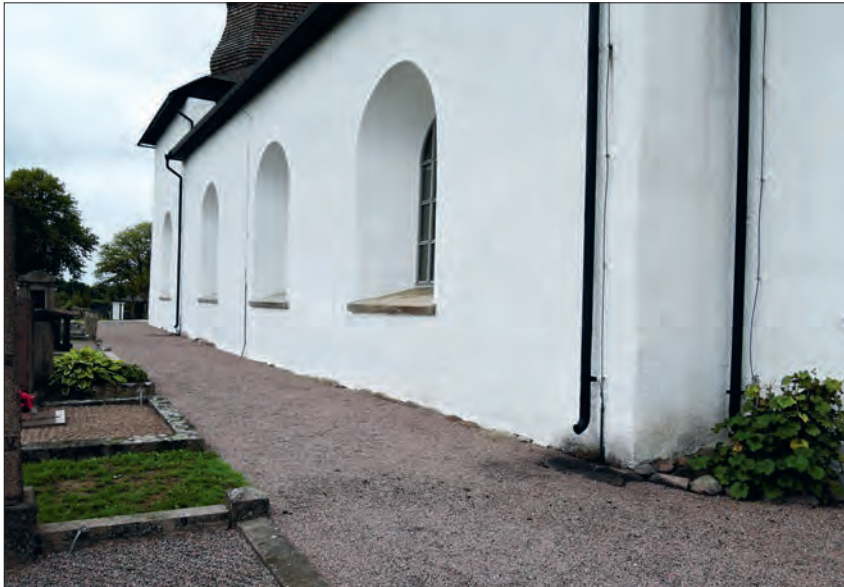
Figur 3. Den nuvarande kyrkans södra fasad med de synliga grundstenarna. Närmast i bild det ursprungliga långhusets slåta stenar och närmast tornet den senare tillbyggnadens mer kantiga grund. Foto: Lena Bjuggner.

Kyrkans totala längd var 20,5 meter. Långhusets murar byggdes av klivna gråstenar, troligtvis gnejs, flertalet tillhuggna i en rektangulär form och lagda i relativt jämna skift. Den synliga delen av grunden består av relativt små, i överkant, släta stenar (fig 3). Kyrkan var försedd med en nord- respektive sydportal och två romanska fönster mitt på den södra och norra

avviker från den äldre byggnaden är byggd med stenar som har en kantig ovansida (fig 3). Ett kryssvalv slogs i koret och tre i långhuset och enligt den bevarade latinska kalkmålade inskription i långhusets östligaste valvtravée ska detta skett 1428 (Nevéus 1979, Darvall & Petersen 1980, fig 7). På internetplatsen Medeltidens bildvärld är tolkningen istället 1528 men här saknas referenser. Ing-Marie Nilsson som i sin avhandling ansluter sig till det senare datumet föreslår att korvalvet och förlängningen av långhuset kunde genomföras med Tranas donation, men att långhuset välvdes senare, vilket i så fall skulle vara så sent som 1528 (Nilsson 2009). Vem som bekostade valvslagningen vet vi inte men det kan lika gärna vara aristokratin som menigheten, de senare genom tiondemedel och gåvor.

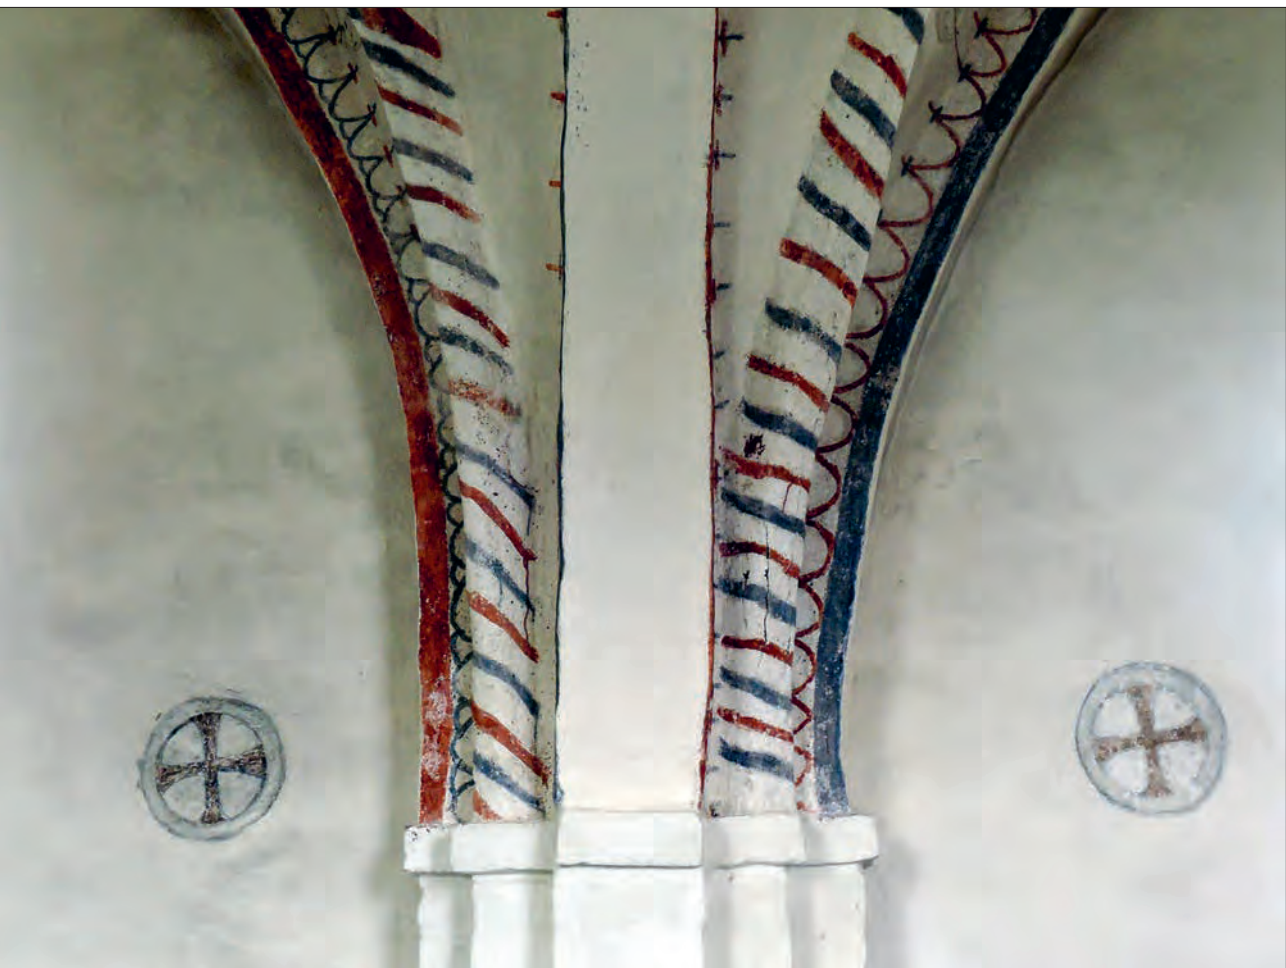
Figur 4. De två konsekrationskorsen på kyrkans norra långhusvägg. Valvribborna är bemålade och har en fyrkantig form i sin övre del. De får en mer rundad form i sin nedre del. Foto: Lena Bjugger.

sidan. Även koret hade ett högt sittande fönster i öster. Hörnkedjor, portaler och fönsteromfattningar var i stor utsträckning prickhuggna (Bjugger 2018). När kyrkan invigdes målades invändigt tolv stycken konsekrationskors (invigningskors) som representerade apostlarna. Två av dessa är framtagna och finns bevarade på den norra långhusväggen (fig 4). Ytterligare ett nytt invigningskors tillkom 1979, närmast predikstolen. Triumfbågen som avdelade kor och långhus var från början två meter bred vilket uppdagades vid grävningar i golvet 1939 och den breddades möjligen 1747 då detta

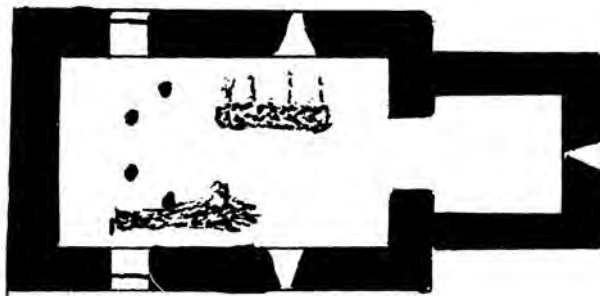
Figur 5. Plan över den äldsta kyrkan och områden med stengolv och stolprester. Ur Andersson 1988.

Huruvida en föregångare i trä funnits på platsen är oklart. Vid utgrävningar 1934 och 1939 påträffades, cirka en halvmeter under det dåvarande golvet, trärester efter fyra stolpar och rester efter golv bestående av tätt lagda stenar (fig 5). Stolparna kan vara rester efter en byggnad eller möjligen de nedre delarna på de byggnadsställningar som bör ha uppförts inför exempelvis valvslagningen. Golvresterna påträffades inom den yta som den första stenkyrkan tog i anspråk och kan därför likaväl ha hört till denna och inte till en eventuell äldre träkyrka.

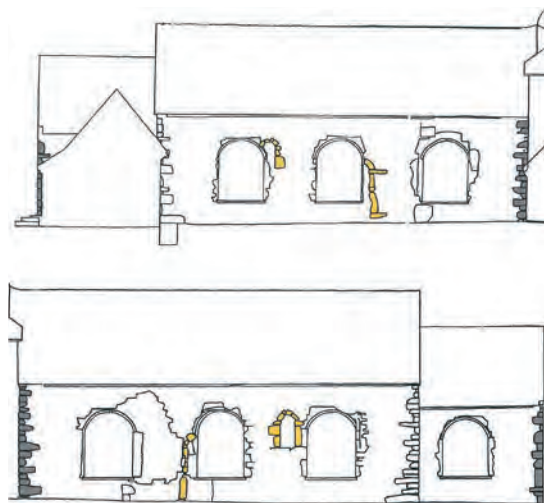
Fig 6. Fasader med ursprungliga fönster och portaler gulmarkerade och utan vapenhus. Nedan: Plan över det under senmedeltiden förlängda långhuset och uppförda vapenhuset. Ur Nilsson 2009.

Under medeltiden förlängdes också långhuset 5 meter åt väster, vilket var enklast då byggnaden saknade torn (fig 6). Denna del av grunden, som

Ett vapenhus tillfogades långhuset, vilket sannolikt skett under senmedeltiden. Det uppfördes på södra sidan men revs 1820 (fig 6). Placering av detta antyder att gårdarna i byn under denna period var placerade söder om kyrkan. På en storskifteskarta från 1782 (13-SÖN-92, Lantmäterimyndigheternas arkiv) ligger prästgården, klockaregården och frälsegården Hans Jacobsgård söder och sydväst om kyrkan (fig 12) .

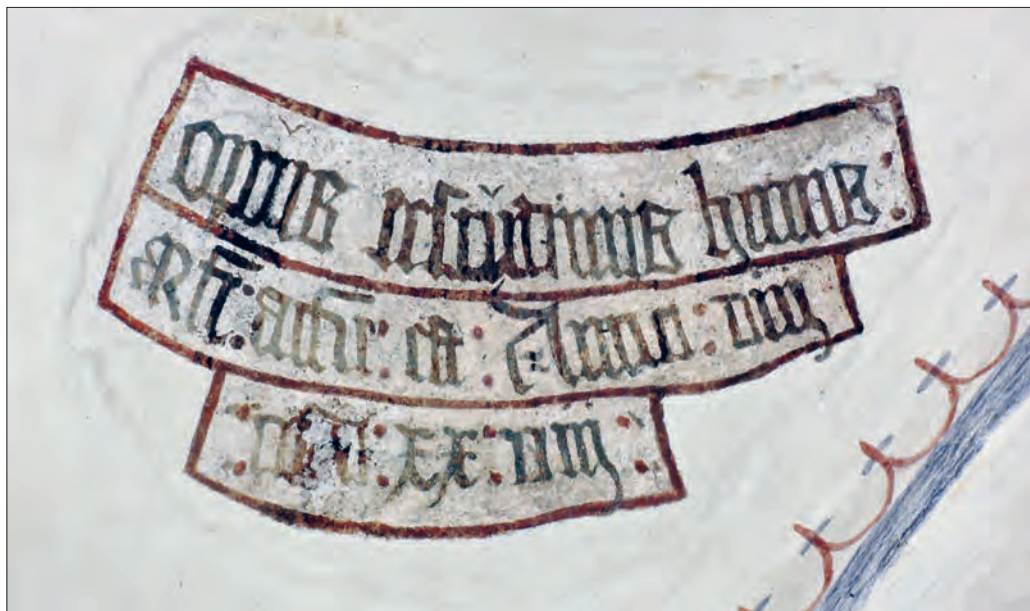
Figur 7. Inskriptionen i den östra valvtravéen som omtalar att "Arbetet med detta valv utfördes i Herrens år 1428. Foto: Lena Bjuggner.

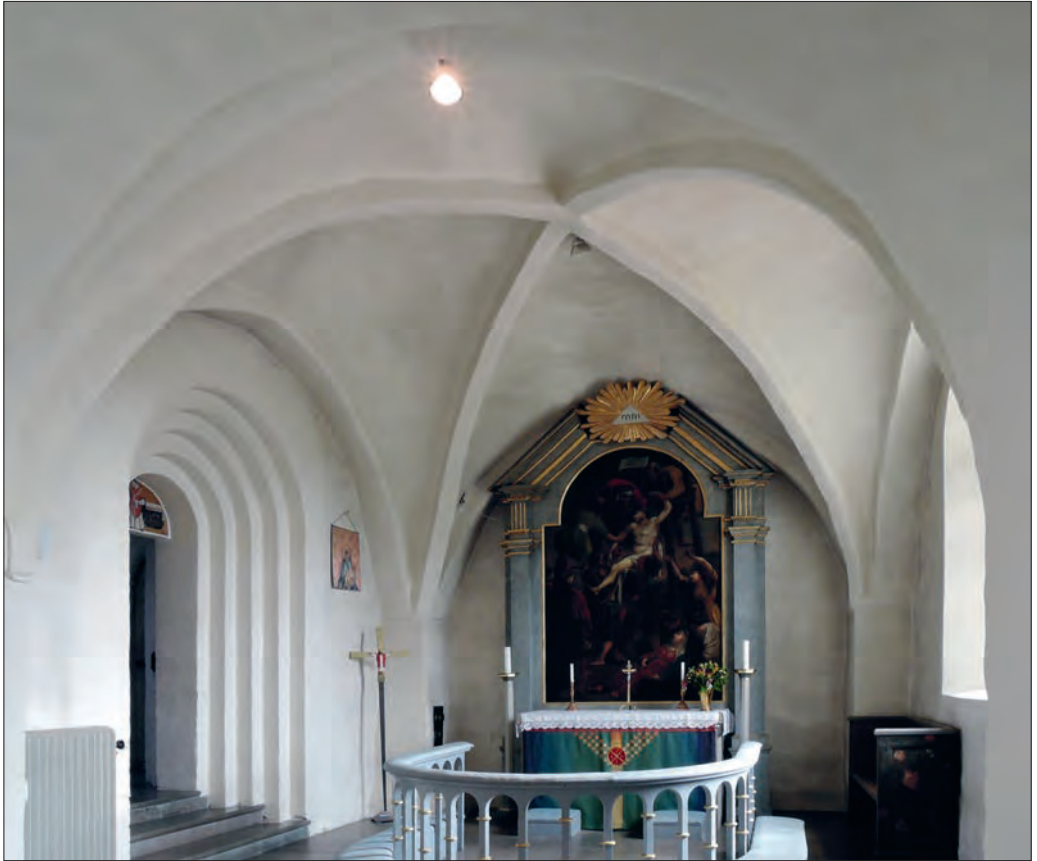
Figur 8. Korets omålade kryssvalv med fyrsidiga ribbor. Foto: Lena Bjugger.

Valvribborna i koret har ett något avvikande utseende då de har en fyrkantig form (fig 8). Långhusets ribbor är också i sina övre delar likartade men övergår i sin nedre del till en något rundad form och är något smalare utan att vara uttalat profilerade vilket kan, men inte behöver betyda att valven uppfördes under två olika perioder (fig 4). Idag är korets valvribbor omålade. Däremot är ribborna i långhuset i sin nedre del bemålade med en slinga och i sin övre del med parallella breda linjer i cinnoberrött och ultramarinblått. Samma färger återkommer i gördel- och sköldbågarna som kantas av

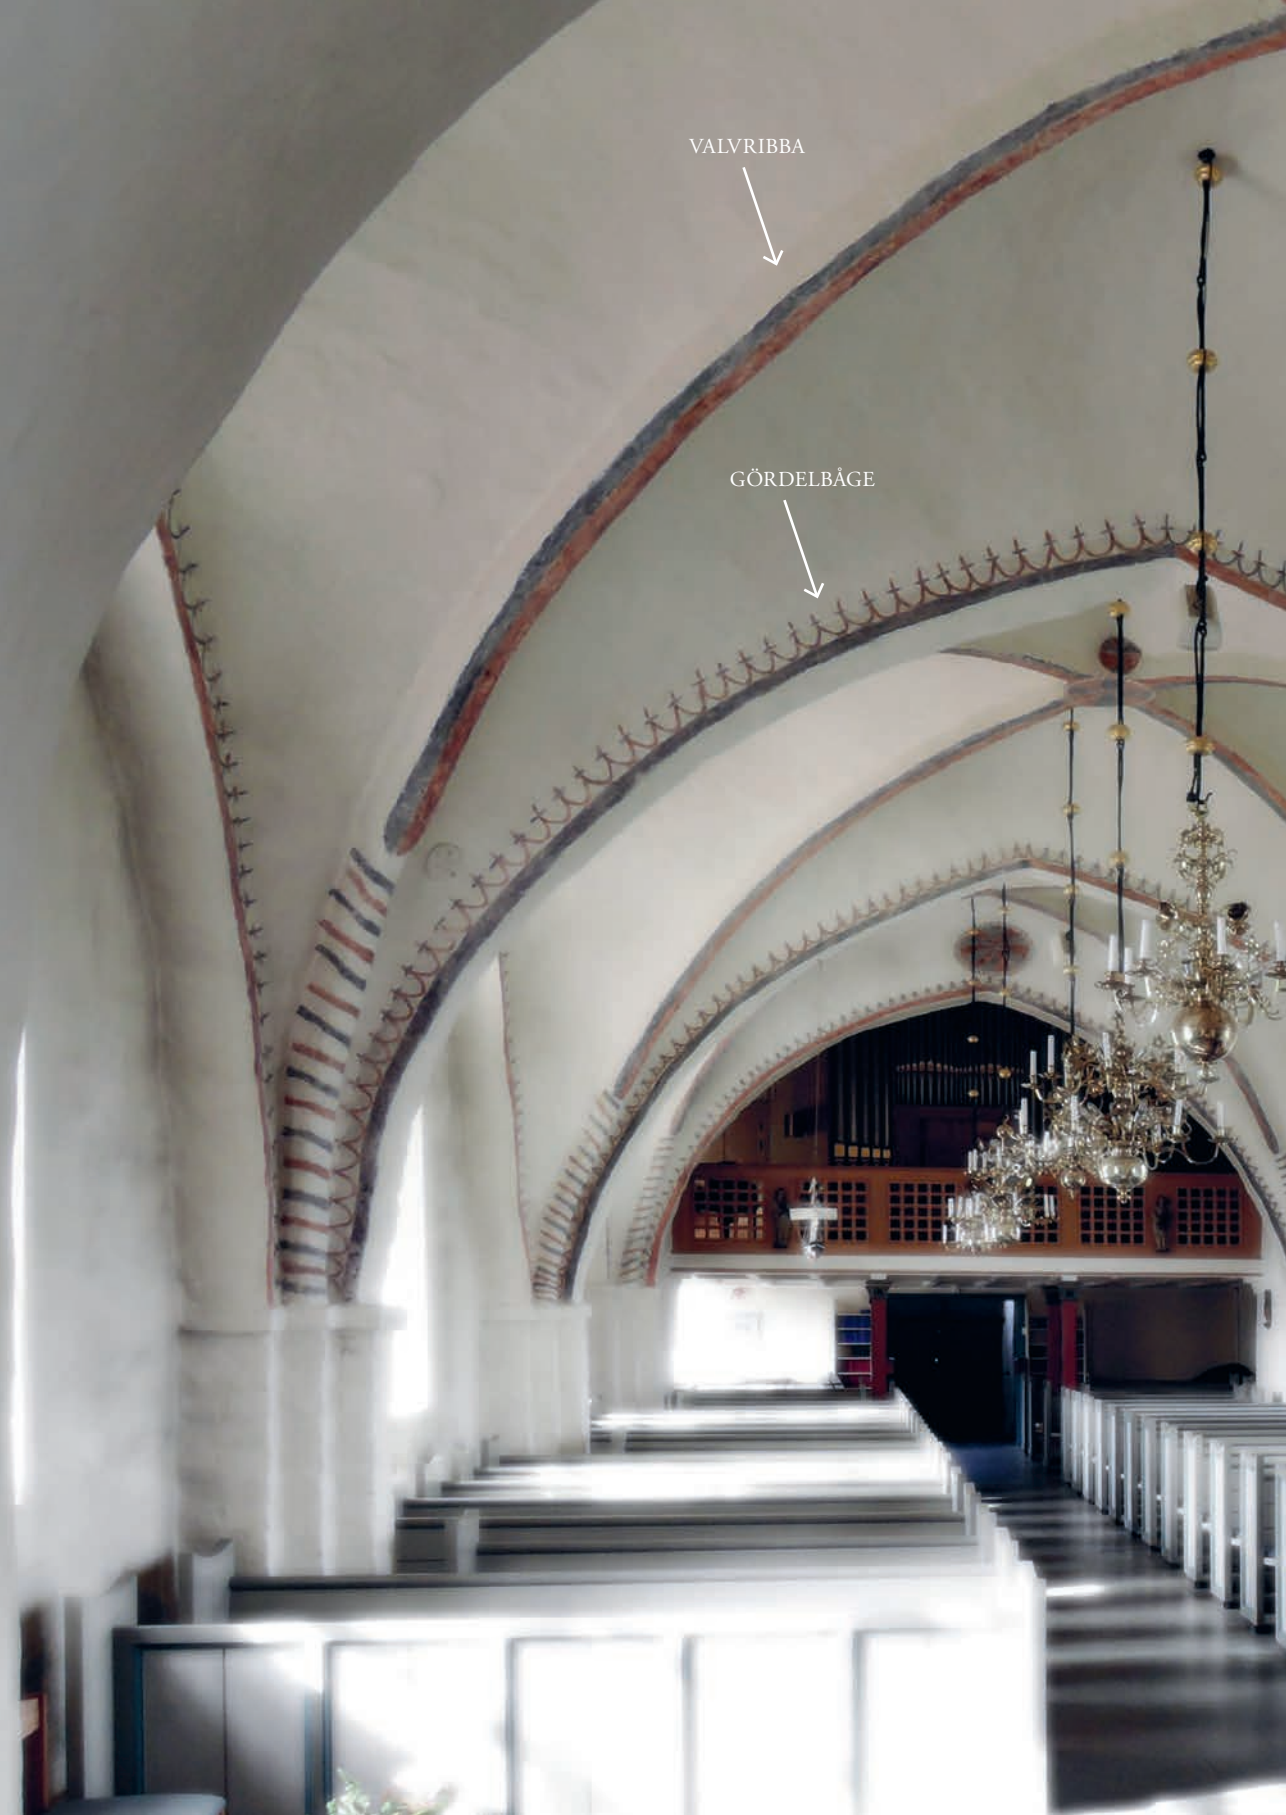
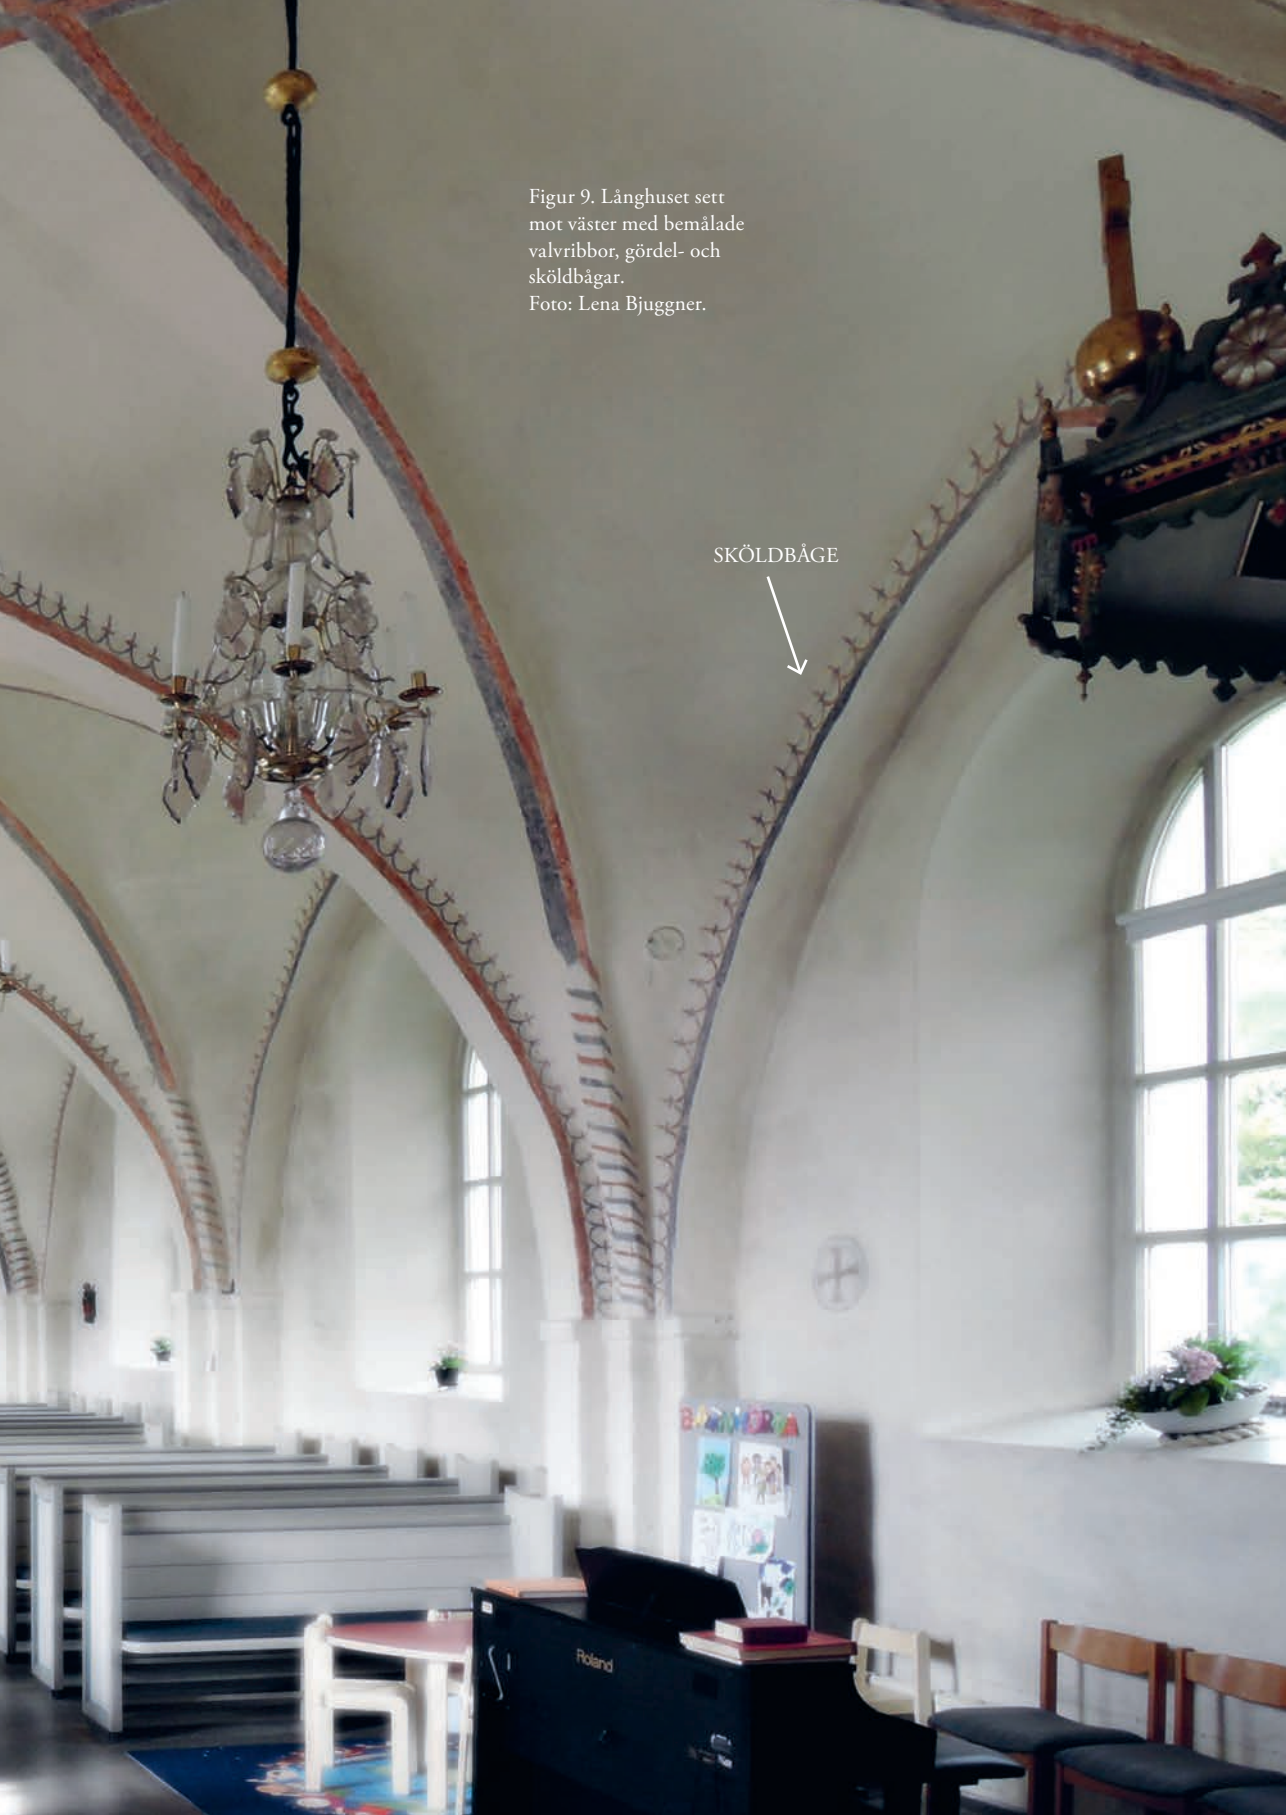
VALVRIBBA

GÖRDELBÅGE

Figur 9. Långhuset sett  
mot väster med bemålade  
valvribbor, gördel- och  
sköldbågar.  
Foto: Lena Bjuggner.

SKÖLDBÅGE

rundbågsornament (fig 9). Vid en rengöring av takmålningarna 1979 framgick att dessa delvis blivit överkalkade och att en mer stereotyp slinga blivit påmålad, men delar av originalmåleriet kunde friläggas och framför allt de nedre delarna av slingan var oskadd. Målningarna är sannolikt senmedeltida men det går inte att avgöra om de utfördes i samband med valvslagningen eller i ett senare skede. Rundbågsornamenten blir dock vanliga i Skåne under 1400-talet och har påträffats i ett 20-tal kyrkor (Rydbeck 1943).

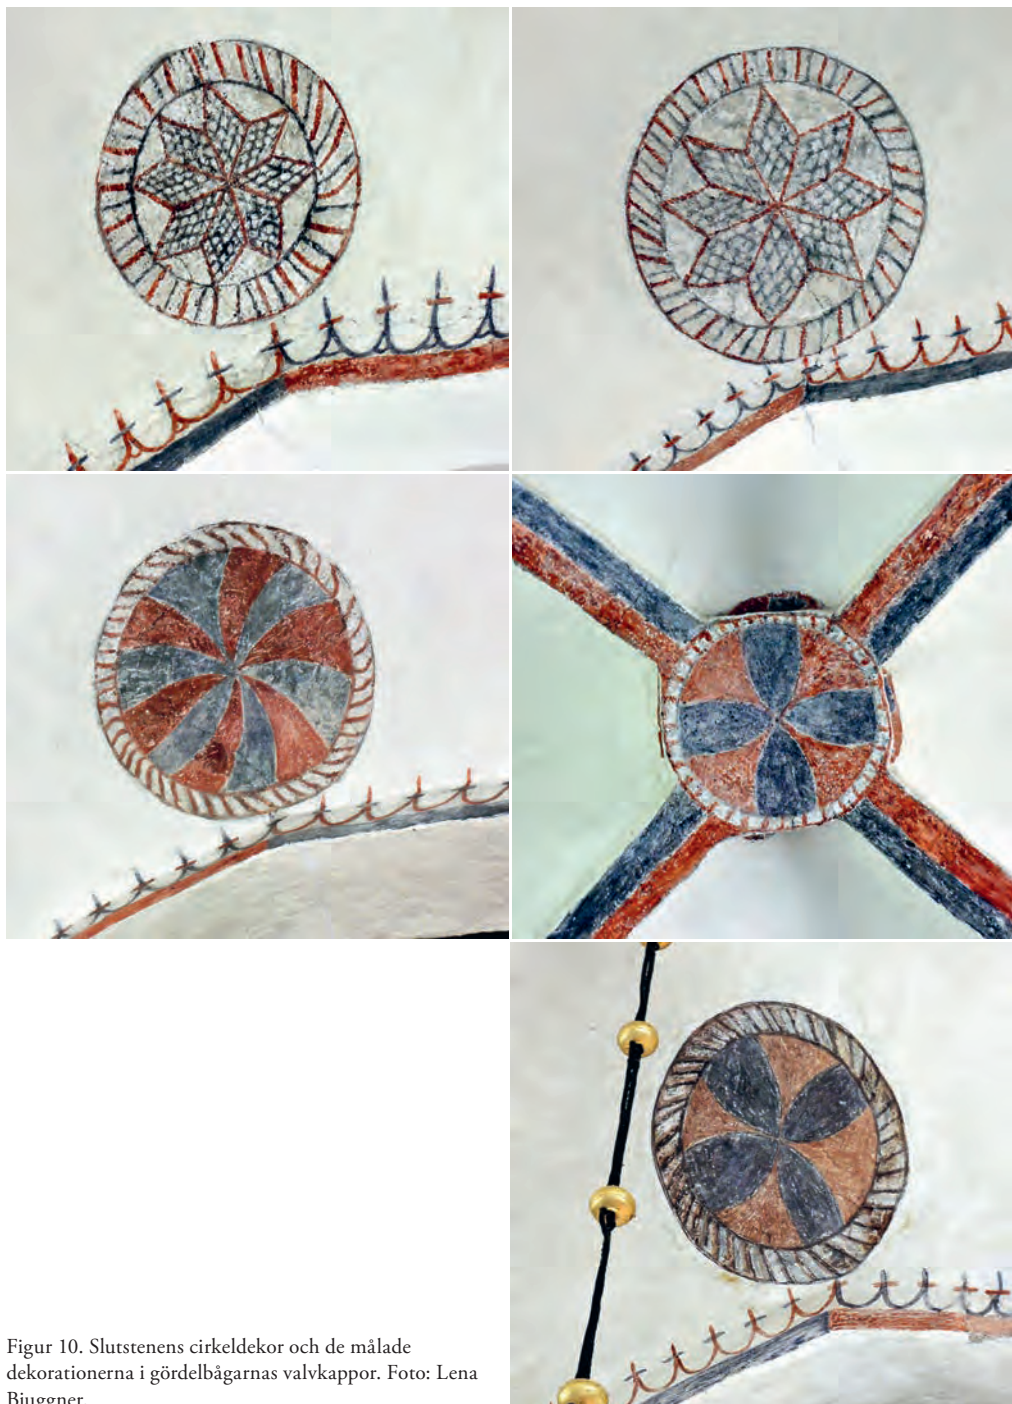
Figur 10. Slutstenens cirkeldecor och de målade dekorationerna i gördelbågarnas valvkappor. Foto: Lena Bjuggner.

I valvkapporna ovanför gördelbågarna finns två åttauddiga stjärnor inskrivna i var sin cirkel och två cirkelformade dekorationer (fig 10). Likaså är slutstenen i den mittersta valvtravéen dekorerad. Målningarnas ålder är okänd men sannolikt är de senmedeltida. Vid restaureringen 1979 påträffades även mindre fragment av målning på norra väggen och ovanför triumfbågen.

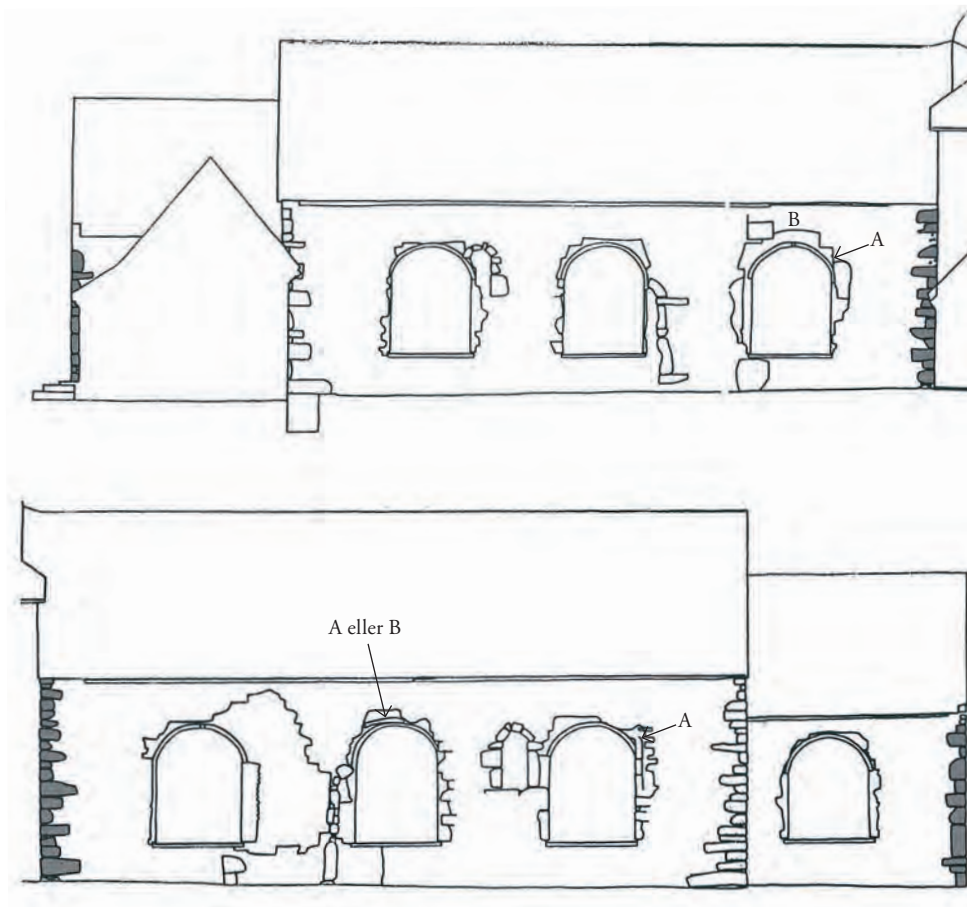
Figur 11. Syd- respektive nordfasaden med rester efter korgbågiga (A) fönster och fönster med segmentbåge (B).

De två romanska fönstren hamnade i valvkapporna vid valvslagningen och murades igen med sten och tegel av medeltida format. Man var därför tvungen att öppna upp nya fönster. Vid en renovering 1987 påträffades en segmentbåge som kan vara en rest av dessa fönster (fig 11). Segmentbågar fanns redan under 1400-talet vilket kan tala för att valvslagningen gjordes 1428. Rester efter två korgbågiga fönsteröppningar tillkomna efter 1500 finns bevarade i fasaden under den nuvarande putsen.

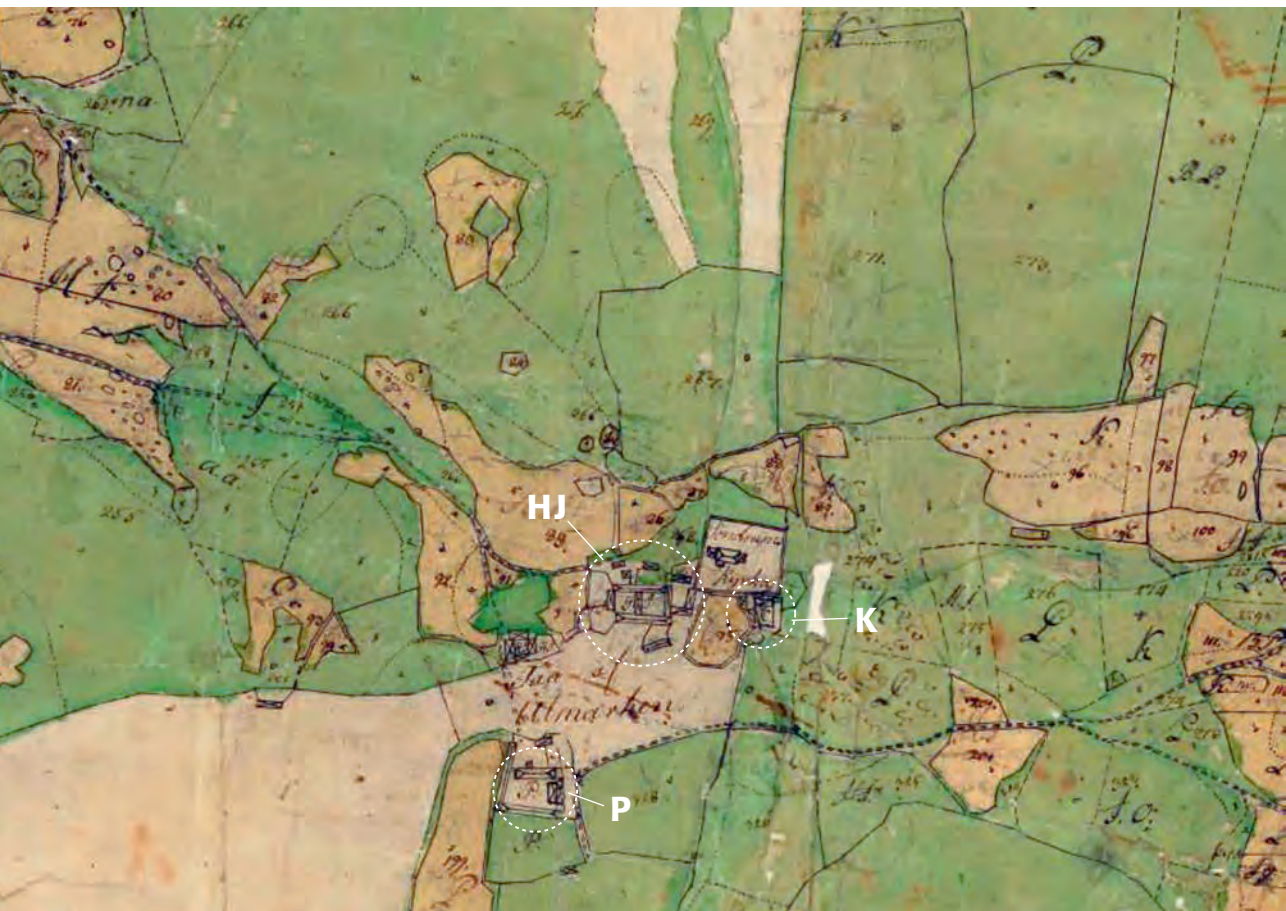
Figur 12. Karta över Söndrums by daterad 1782. Här återges kyrkan med prästgården (P), klockaregården (K) och frälsegården Hans Jacobsgård (HJ). Åkern återges i en rosa färg och ängsmarken är grön.
