UTSKRIFT 16

**BERÄTTELSE FRÅN  
DET SÖDRA HEMMET**

# Hus med nedsänkt golv – konstruktion och funktion via 3D-visualisering

Föreliggande studie har gjorts på de två senneolitiska husen från undersökningen av RAÄ Söndrum 108 (Nordvall 2015) och har presenterats i form av en poster på EAA 2015 (21st annual meeting of the European Association of Archaeologists).

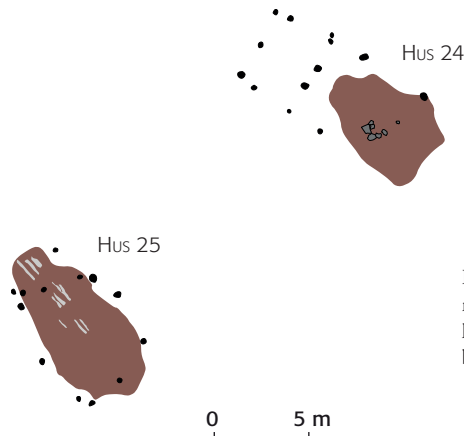
Figur 1: Hus 24, med partiellt nedsänkt golv, och hus 25, med helt nedsänkt golv, inom Trotta-berg. Skala 1:400.

Huslämningarna har utgjorts av ett hus med helt nedsänkt golv (hus 25) och av ett hus med delvis nedsänkt golv (hus 24) (figur 1). Fyndmaterial i kombination med  $^{14}\text{C}$ -dateringar daterar husen till slutskedet av senneolitikum. En kort presentation av de bevarade spåren efter husen följer nedan.

Hus 25 var anlagd på en sydsluttning i nordväst-sydostlig riktning. Huset har haft ett helt nedsänkt golv, vilket var ovalt, 10x5,7 meter stort och 0,35 meter djupt. Två stolphål efter en takbärande konstruktion påträffades centralt i husets längdriktning. Strax utanför nedgrävningskanterna till det nedsänkta golvet påträffades ett flertal stolphål till husets väggstolpar. Nedgrävningen var svagt V-formad i profil med ett bottenlager av sotig sand. Under bottenlagret fanns avtryck av vad som kan tolkas som grenar liggandes i nordsydlig riktning. Spår efter någon ingång har ej påträffats. I fyllningsmassorna i nedgrävningen påträffades fynd av brända ben, knackstenar, flinta, keramik samt bränd lera. Några brända makrofossil påträffades ej.

Hus 24 (se figur 1) var anlagt i nära anslutning till hus 25, inom samma sydsluttning och i nordväst-sydostlig riktning. Till skillnad från föregående hus var hus 24 konstruerat som en hybrid mellan två- och treskeppig kon-

struktion med svagt konvext ställd väggkonstruktion. I den sydöstra halvan av det cirka 11x 5 meter stora huset fanns ett partiellt nedsänkt golv. Nedgrävningen har varit 6,6x4,7x0,16 meter stor och flack. Tre stolphål efter de takbärande stolparna påträffades i husets nordvästra del. Två av dessa har fungerat som ett mycket smalt bockpar med en bredd på 1,1 meter. 10 stolphål har återfunnits av husets väggkonstruktion. I den nedsänkta golvdelen fanns en härd med flata hällar lagda i en L-form. Fynd från den nedsänkta golvdelen utgörs av spetsen av en avbruten flathuggen dolk, avslagsskrapa, avslag, keramik, samt brända ben. En makrofossilanalys gav ett flertal fröer av svinmålla. Huset har <sup>14</sup>C-daterats till 2150-1940 BC (Nordvall 2015).

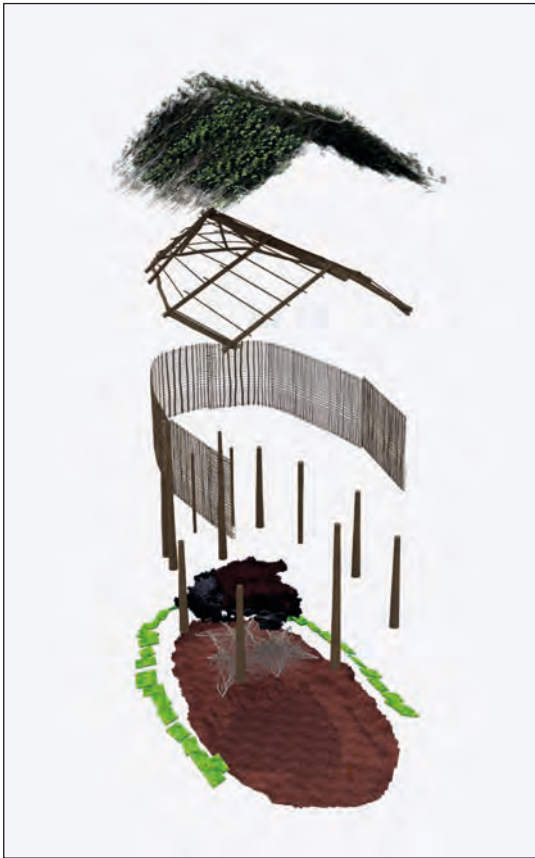
Figur 2: Sprängskiss av en möjlig tolkning av konstruktionen av hus 25 och förslag till tolkning av husets konstruktion. 3D-visualisering; Patrik Hallberg.

Utifrån de bevarade spåren efter hus 25 kan ett möjligt konstruktions-scenario skisseras (figur 2 och 3): Initialt har en grop grävts, torven har sparats för att senare användas som stöd och isolering till väggarna. I gropen har grenar lagts för att stabilisera golvet och på dessa har sedan exempelvis fällar lagts för att eventuellt skapa en sängplats. Husets tak har utgjorts av ett sadeltak som har hållits uppe av två takbärande mittstolpar samt av enstaka stolpar i gropens kanter. Väggarna har varit låga, eventuellt tätade

med flätverk och lera eller dynga. Taket har eventuellt klätts med lövklädda grenar och i marknivå har hela konstruktionen stabiliserats med torv och jord från gropan. Någon tydlig härdkonstruktion påträffades inte i huset men vi kan föreställa oss att en härd har funnits i husets södra del. Kanske utanför takkonstruktionen. I dess södra, något bredare, gavel fanns spår efter en väggkonstruktion. Det är tänkbart att huset har varit öppet i denna del och eventuellt kunnat stängas med hjälp av tyg eller liknande. Alternativt har gaveln varit öppen.

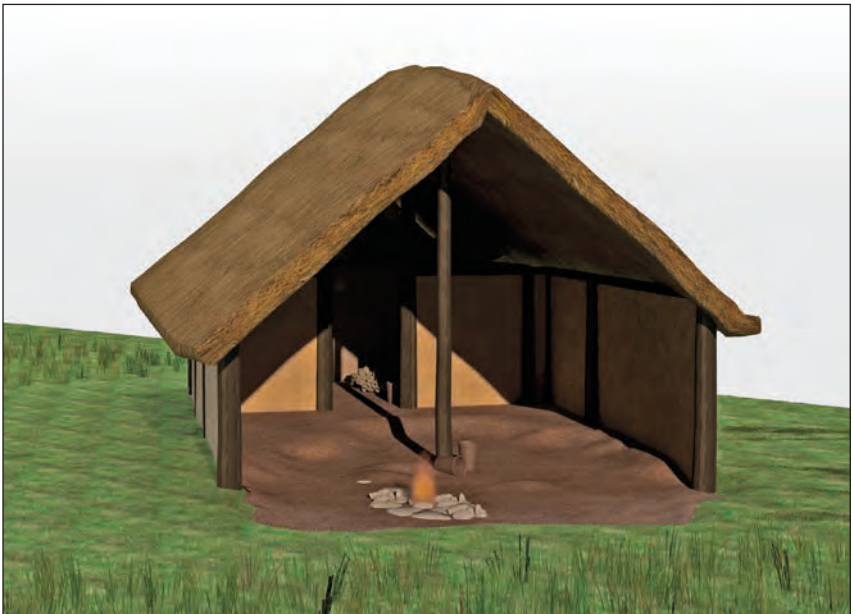
Figur 4: Förslag till tolkning av hus 24:s konstruktion. 3D- visualisering: Patrik Hallberg.

Ett förslag till rekonstruktion (figur 4) av huset är att det har haft ett sadeltak som har burits upp av en takbärande stolpe i den norra gaveln och av ett bockpar i den norra delen av huset. Spår efter takbärande element saknas i husets södra del. Om vi ändå antar att det har funnits en takbärande stolpe i den södra delen av huset kan huset ha haft ett tak som har täckt hela gropan. Väggarna kan ha bestått av flätverk och lera/dynga. I den norra delen av huset kan ett loft ha funnits. I dess södra del har golvet sänkts och försetts med flata stenar, vilka sannolikt utgör rester efter en eldstad. Kan huset ha varit öppet i söder? Har husets norra del med loftet fungerat som bostadsyta och den södra delen som aktivitetsyta? Eller, har huset haft väggar runt om och spåren efter dem saknas?
