# Befästningar av olika ålder i kvarteret Gråmunken, Halmstad

Halland, Halmstad stad, kvarteret Gråmunken 1:1, RAÄ 44:1.

ARKEOLOGISKA RAPPORTER FRÅN HALLANDS LÄNSMUSEER 2014:4

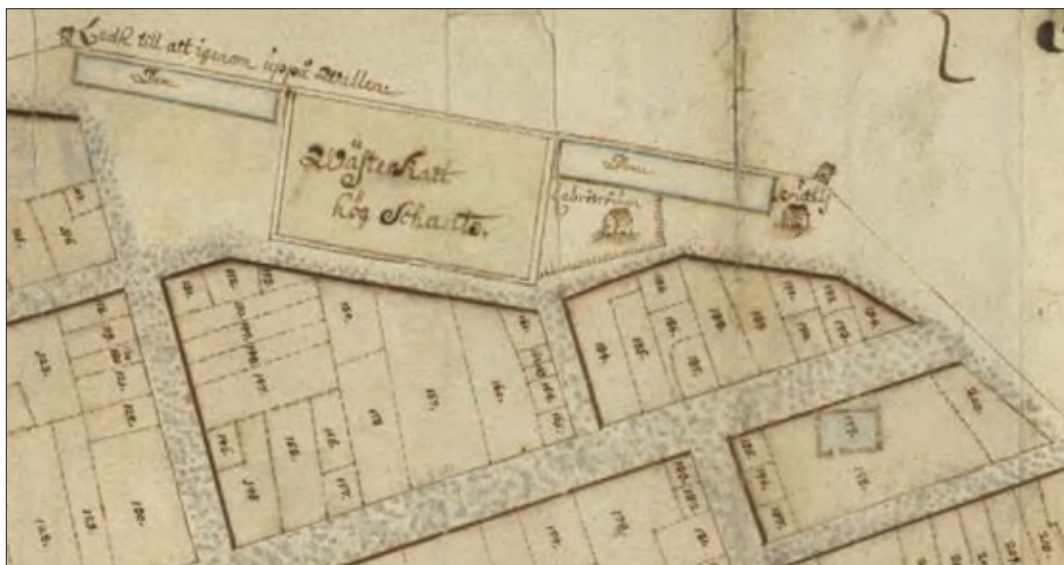
Fig. 4. Utsnitt av 1695 års geometriska avmätning med Väster Katt, dammar kruthus och laboratorium samt kvarter och gator i stadens NV del. Observera att norr är till höger i bilden (1380K-44, Lantmäterimyndigheternas arkiv).

På en karta från 1695 är två dammar inlagda på ömse sidor om Väster Katt och två byggnader inritade norr om densamma (fig. 4). Den ena är benämnd *kruthus* och den andra *laboratorium*, som är "en lokal för viss tillverkning samt förvaring av ammunition o.d., förr äv. av annan krigsmateriell, särsk. artilleripjäser" (SAOB). Någon gång innan 1797 är den triangulära tomten uppdelad i två nya kvarter med en gata, Källegatan, emellan dem. Under slutet av 1800-talet utvidgades kvarteren mot väster respektive nordväst och erhöll sin nuvarande utsträckning. I enlighet med 1917 års lag om fastighetsbildning i stad (FBLS 1 kap. 6) fick de sannolikt sina nuvarande kvartersnamn, Gråmunken respektive Karl XI.

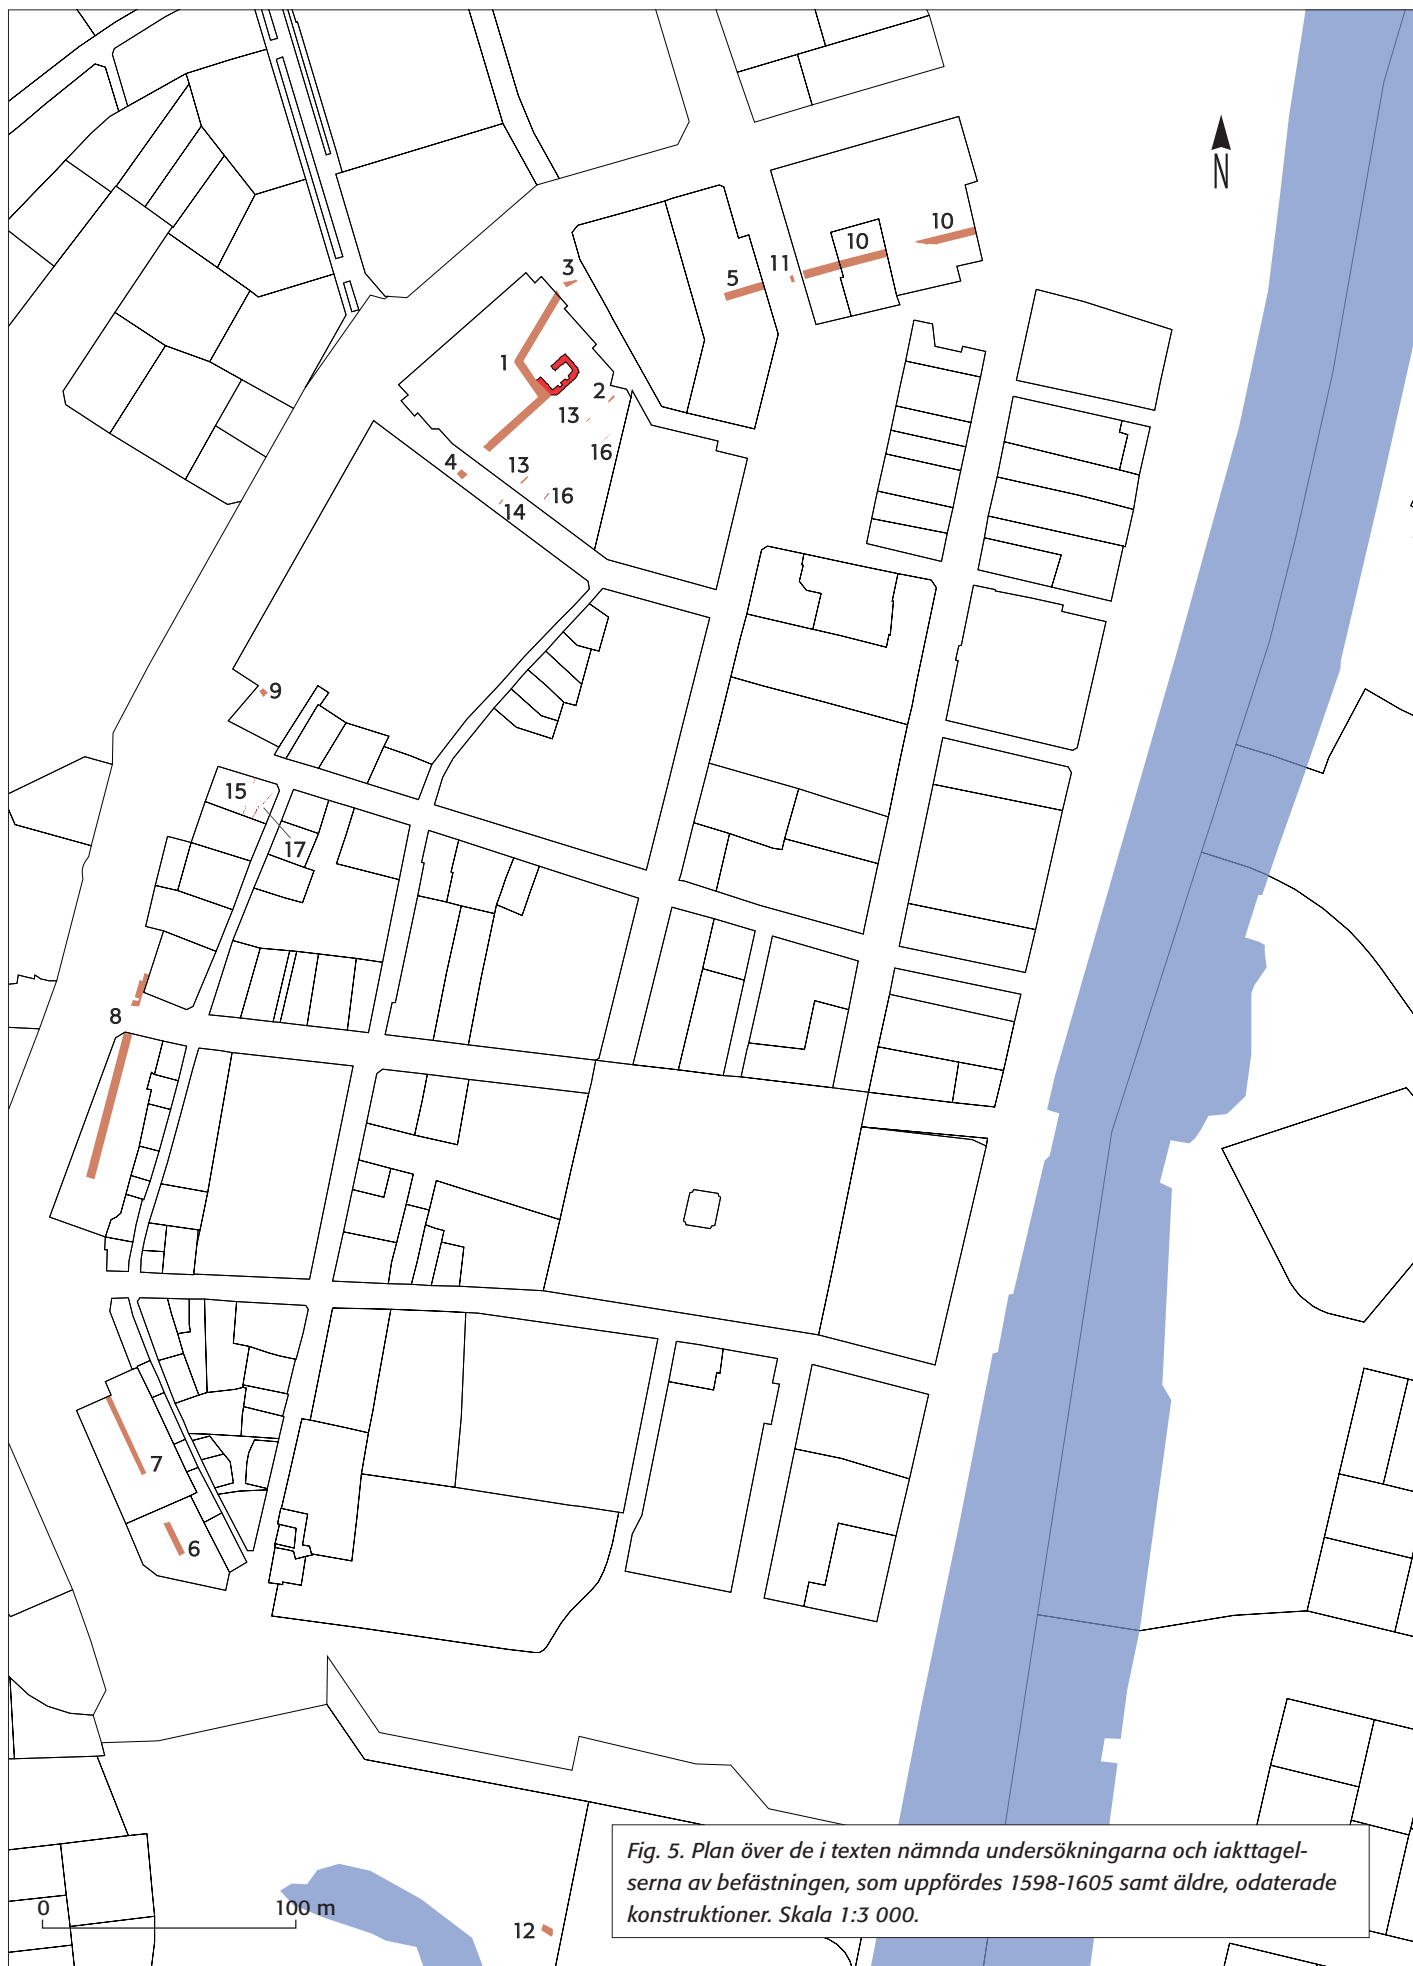
Fig. 5. Plan över de i texten nämnda undersökningarna och iakttagelserna av befästningen, som uppfördes 1598-1605 samt äldre, odaterade konstruktioner. Skala 1:3 000.

Under 1900-talet har många iakttagelser gjorts av befästningsdelar som grävts fram i samband med byggnation och ledningsgrävningar. En del har undersökts arkeologiskt medan andra endast mätts in av Stadsingenjörskontoret och överförts till en planritning. I det söder om belägna kvarteret *Karl XI* (1, fig. 5) gjordes en arkeologisk undersökning 1982 (Bjuggner 1985). Här frilades delar av det befästningsverk som anlades 1598-1605. Lämningarna utgjordes av den södra delen av Klosterbastionen med den

södra kasematten, vallbegränsningar i form av en kurtinmur och en dubbel pårad (fig. 6). Även tillhörande vallgrav med djupgrav kunde dokumenteras i samma kvarter. Påraden hade redan 1979 observerats och dokumenterats vid en mindre undersökning (2, HMA 1023). I *Källegatan* (3, fig. 5 och 6) frilades samma år ytterligare delar av muren till Klosterbastionen (Rosengren 1983). Kurtinmuren och påraden grävdes också fram 1978 i *Bryggaregatan* (4 och 14, fig. 5, Bjuggner 1978).

Några arkeologiska undersökningar i kvarteret *Gråmunken* har inte gjorts men i Kulturmiljö Hallands arkiv finns en ritning utförd 1952 av kurtinmuren, vilken då frilades i samband med en tillbyggnad av det hus, f d Televerket numera Radio Halland, som ligger i kvarteret Gråmunkens östra del (5, fig. 5). Muren löper här i östvästlig riktning (Kulturmiljö Hallands arkiv, HMAK2358). Samma år gjorde stadsingenjören Ragnar Lyttkens en skiss av en ”framgrävd mur i kvarteret Ascheberg” och ritningen (HMA 1408) som förvaras i Kulturmiljö Hallands arkiv visar delar av den framgrävda kurtinmuren (6, fig. 5). Dess utbredning längre norrut i kvarteret hade registrerats redan 1924 av Lyttkens (7, fig. 5, HMA 1323). 1964 påträffades nästan 60 meter av kurtinmuren i det norr om belägna kvarteret *Väghals* och mindre delar i södra delen av kvarteret *Stenvinkel* (8, fig. 5, Lundborg 1965) samt kvarteret *Västre Kavaljeren* (9, fig. 5, Petersen 1975). I kvarteren *Klostret och Stadsporten* (numera införlivad med kvarteret Klostret) gjordes tre mindre undersökningar 1968, 1969 och 1970 (Petersen 1969, 1970a, 1970b). Vid alla tre markingreppen frilades delar av kurtinmuren och 1968 dokumenterades bland annat delar av vallgraven (10, fig. 5). I *Skolgatan* (11, fig. 5), mellan kvarteren Karl XI och Klostret påträffades kurtinmuren vid två schaktningar 1985 (Westergaard 1985, 1986). En observation av samma murparti gjordes redan 1953, men då frilades endast den övre delen (HMA 2369). Delar av kurtinmuren undersöktes även vid en schaktning 1995 i

I kvarteret *Karl XI* fanns parallellt med muren och cirka 17 meter öster om en, som tidigare nämnts, dubbel rad med nerslagna bokpålar (13, fig. 5). Den västra raden utgjordes av obarkade runda och fyrkantsbilade stockar, medan det i den östra raden endast fanns runda pålar. Träkonstruktionen var sannolikt satt i den östra begränsningen för befästningsvallen medan muren utgjorde den västra. Den dubbla påraden kunde följas söderut i ett schakt i *Bryggaregatan* (14, fig. 5, Bjuggner 1978). Vid en schaktningsövervakning 1975 i kvarteret *Stenvinkel* (15, fig. 5), frilades en enkel pårad, men med både runda bokpålar och fyrkantsbilade ekstockar (Johnsson-Augustsson 1975). Träkonstruktionen saknades dock både i Skolgatan och i kvarteret Klostret, vilket tolkats som att de i kvarteret Karl XI utgjorde stöd för vallen så att denna inte skulle rasa ut i de dammar som återgavs på 1695 års karta (Westergaard 1986).

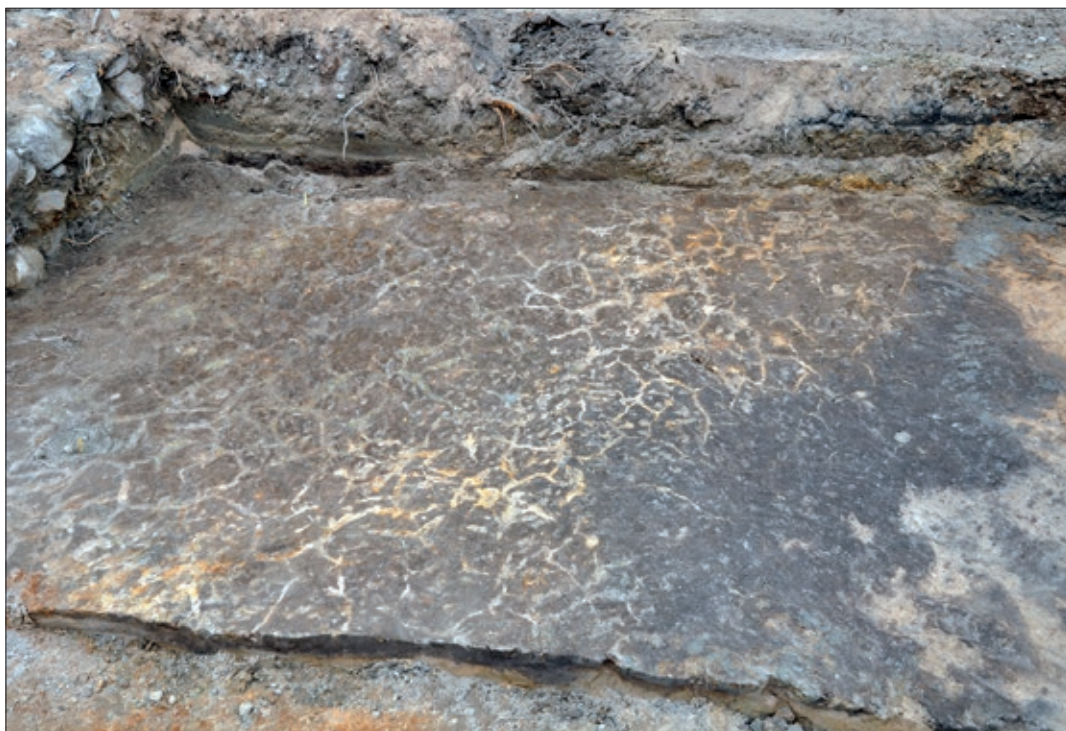
Fig 11. Det alluviellt bildade lagrets utseende i plan. Sett mot SV. Foto: Lena Bjuggner (fotonr 2010-62-65).

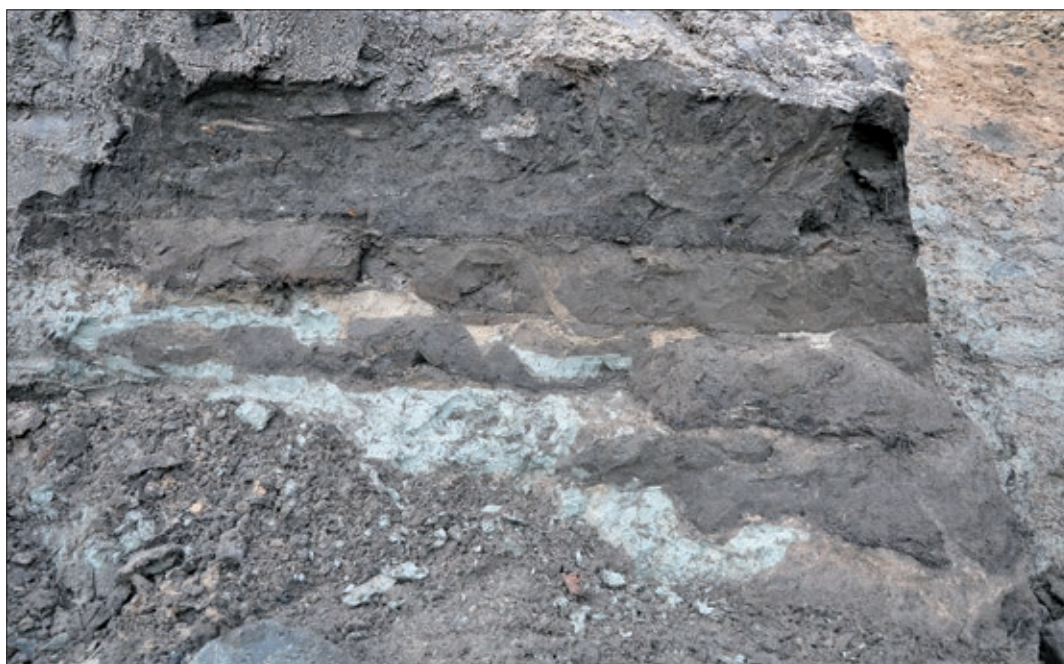
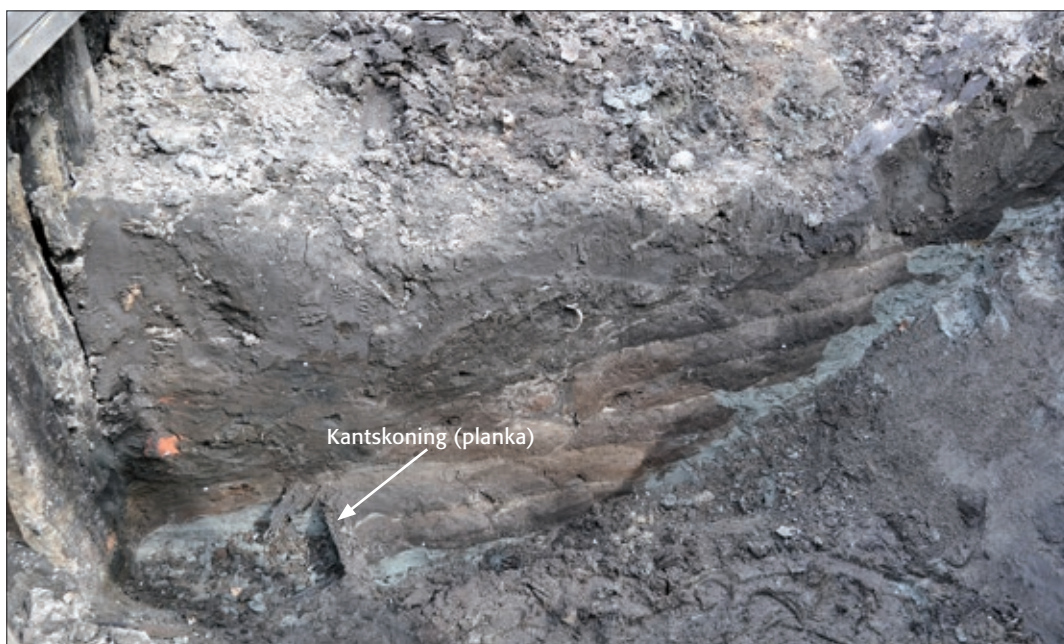
Fig 15a och 15b. De upplagda grästorvorna fotograferade mot söder (a) och öster (b). Foto: Lena Bjugger (fotonr. 2010-62-175 och 2010-62-44).

På södra sidan av träskoningen, utmed nedgrävningskanten var *skurna grästorvor* placerade omlott i nordostlig-sydvästlig riktning (fig. 15a). Skoningens syfte var att hindra de nedersta torvorna att glida ut i vallgraven. Kanten var grävd i trappstegsform, torvorna var placerade på dessa och nedgrävningen gick ner till liten bit under plankan (15b och sektion 1360). De har haft en stabiliserande effekt på blåleran och sanden, men trots detta hade de geologiskt bildade lagren pressat på och glidit in mellan dem. Torvorna var bäst bevarade den understa metern, som sannolikt stått under vatten, men längre upp var strukturerna nedbrutna. Detta gjorde att det inte gick att se nedgrävningen genom den äldre markytan och hur långt upp torvorna var staplade, vilket dock kunde ses i sektionerna i kvarteret Karl XI. Konstruktionens uppbyggnad stämde väl med de ob-

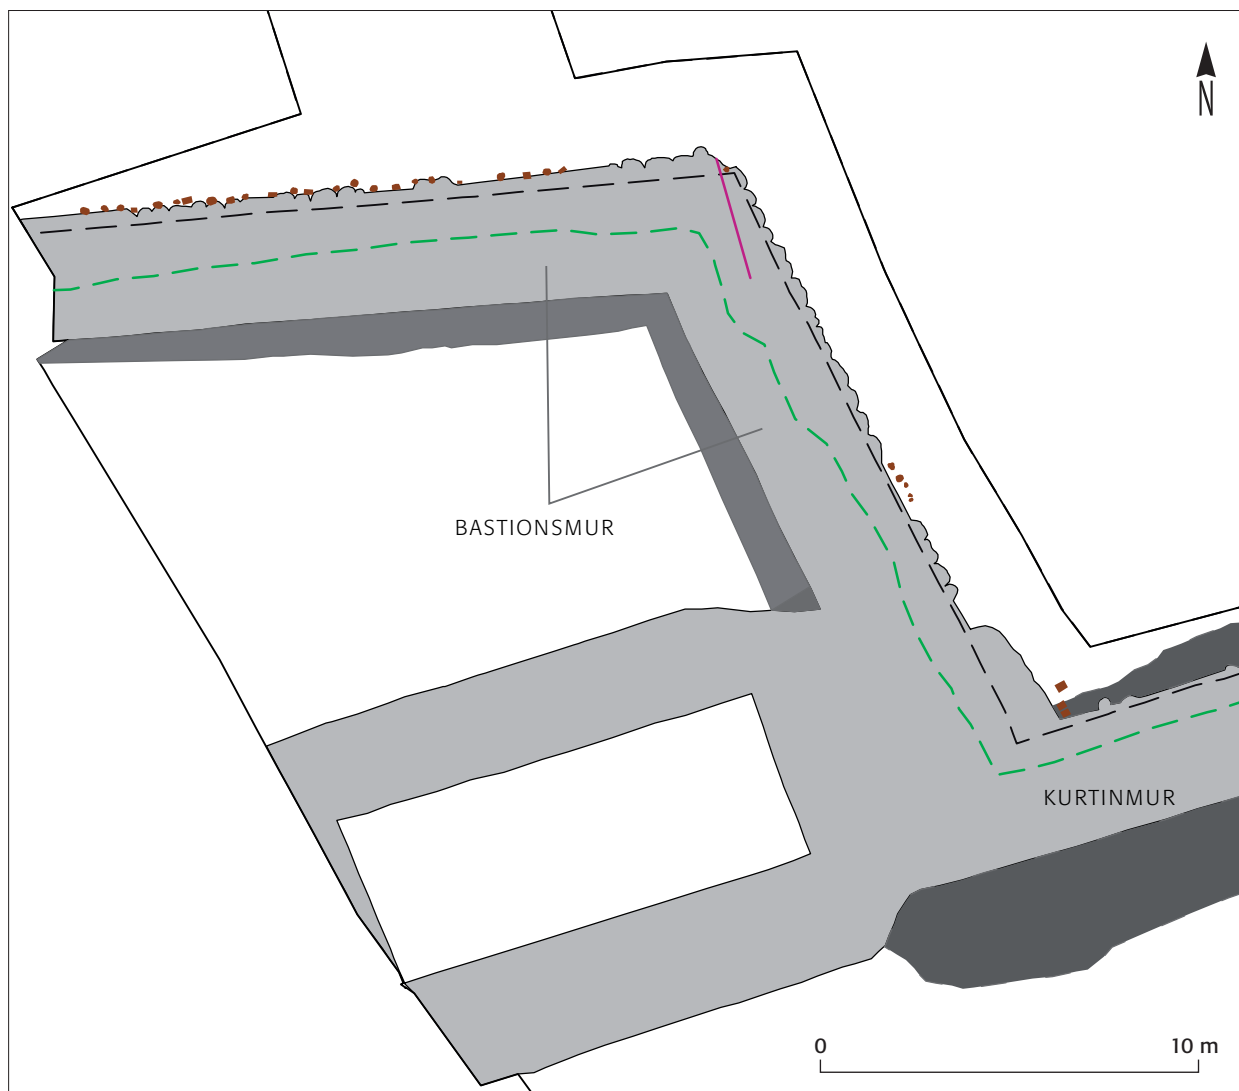
Fig 18. Plan över nedgrävningar för kurtinmur och bastionsmur. Den gröna streckade linjen markerar gränsen mot den nedbrutna ytersidan, den svarta streckade linjen är murarnas sträckning, de utanför markerade murdelarna är grunderna och de bruna "fläckarna" markerar träpålar. Öster om den röda heldragna linjen är muren skadad av en yngre nedgrävning för en 1800-talsbyggnad. Skala 1:200.

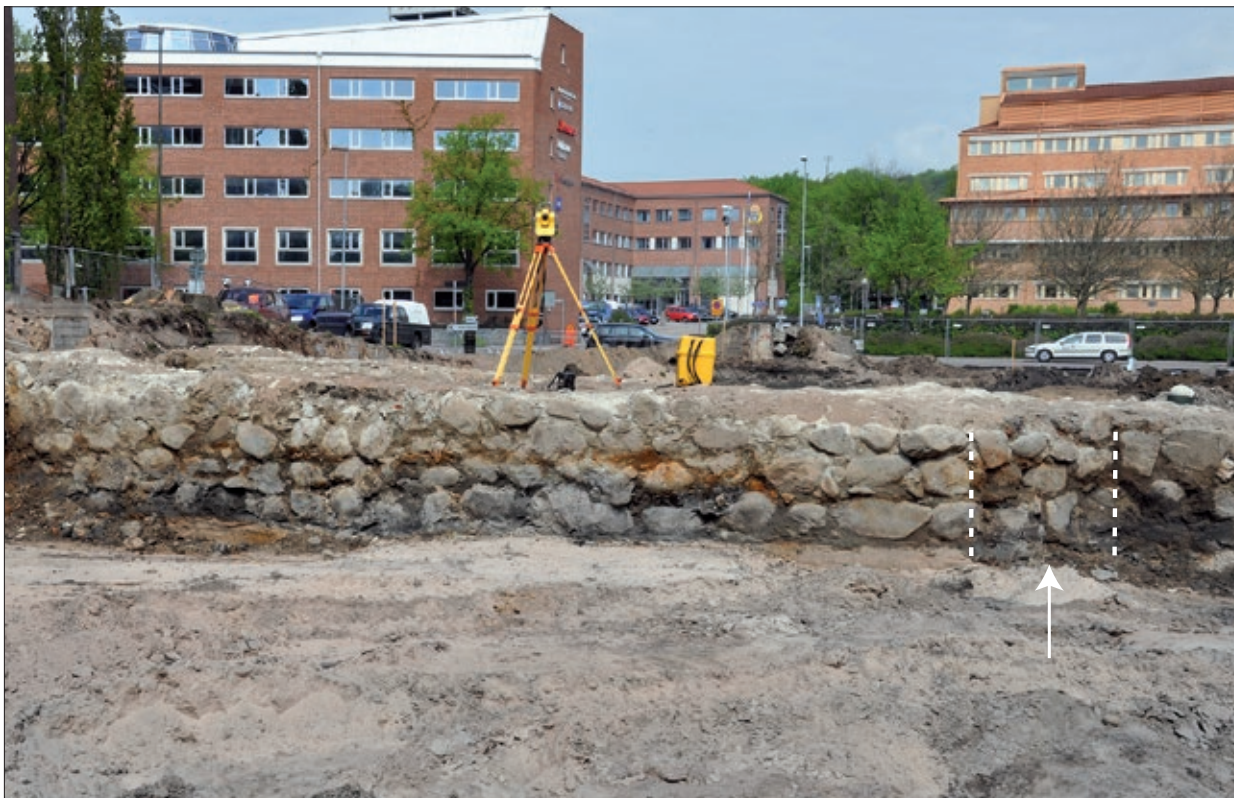
*Fig 20a. Frilagd del av kasemattens södra grundmur som ansluter till kurtinmuren. Avfasningen syns vid pilen. Mot norr. Foto: Lena Bjuggner. (fotonr 2010-62-188).*

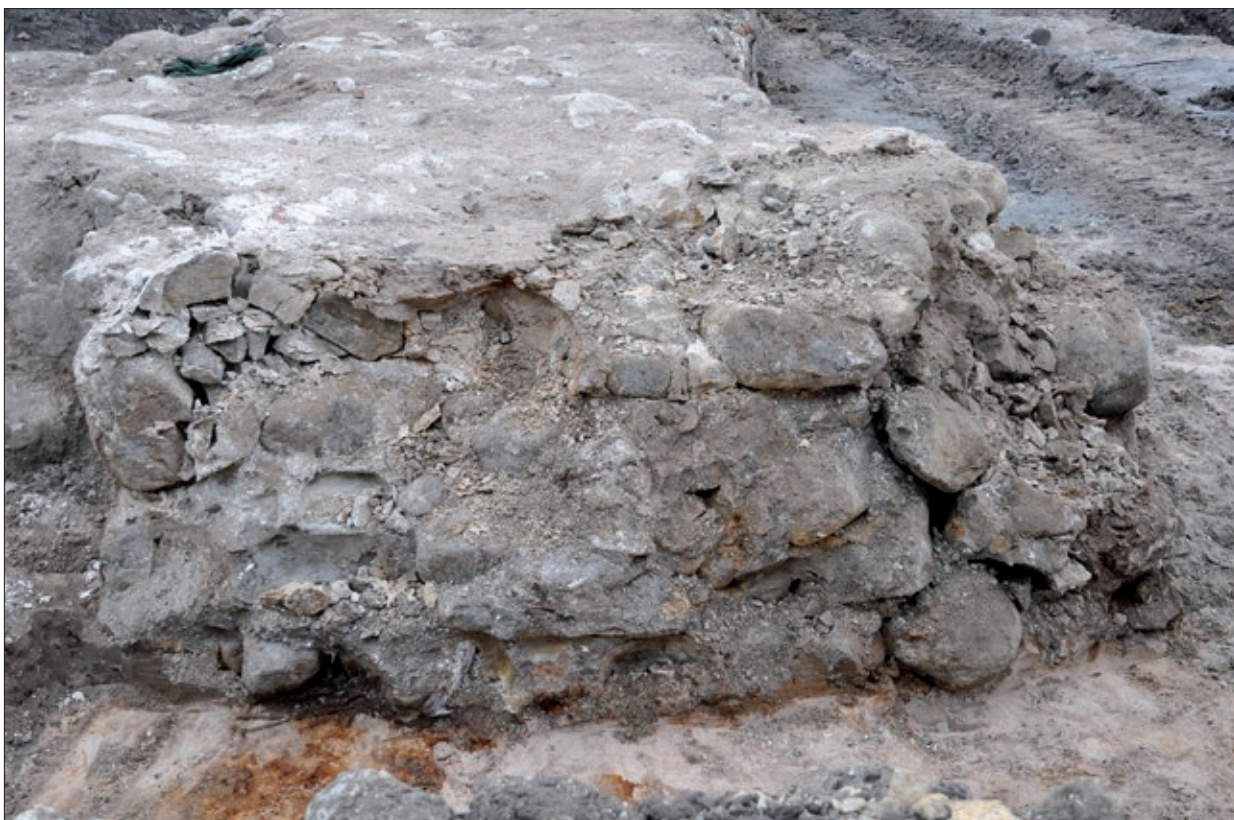
*Fig 20b. Tvärsnitt genom samma mur. Mot öster. Foto: Lena Bjuggner (fotonr 2010-62-228).*

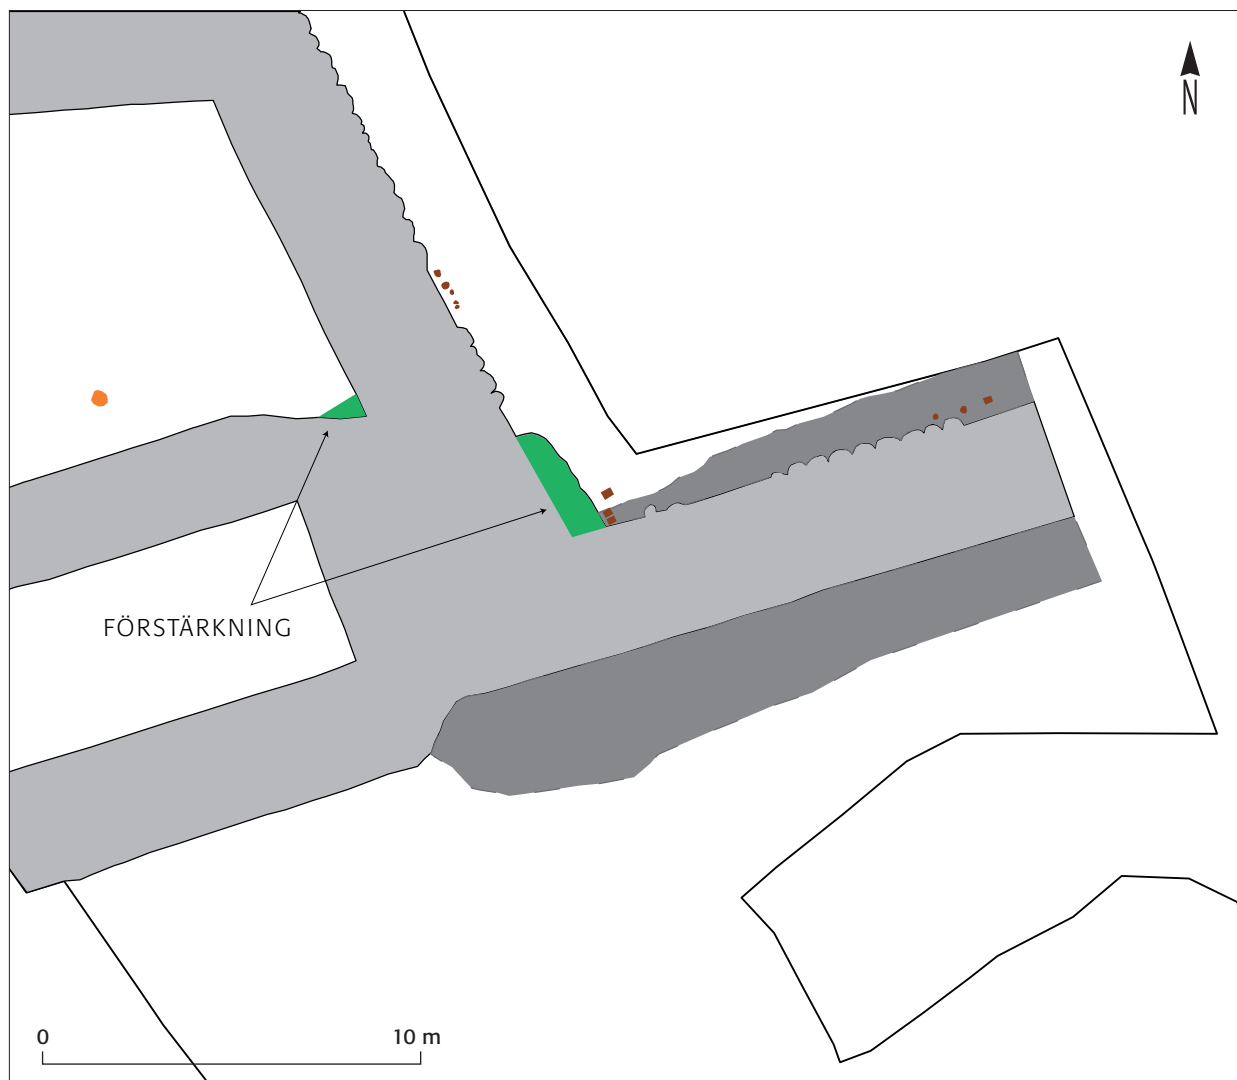
Fig 22. Plan över kontexter som ingått i anslutning till kurtinmuren. Nedgrävningen för denna är gråtonad och pålarna norr om är markerade i brunt. I hörnen mellan kassematt och bastionsmur respektive kurtin- och bastionsmur syns förstärkningar. Skala 1:200.

*Kurtinmuren* som anslöt till bastionens östra sida var uppbyggd av marksten lagda i bruk. Toppen låg som högst i väster (+3,68 m ö.h) och föll mot öster (+2,84 m ö.h). Den var nedgrävd i sanden och leran både från norr och söder utan rustbädd och grundmuren hade anlagts från denna nivå (fig. 19 och 22). Den grävdes igenom längst i öster och botten låg på +1 m ö.h. d.v.s. muren hade ett djup på cirka 1,7 meter. Mursträckningen var nerbruten åt norr d.v.s. åt yttersidan likt bastionsmuren. Fasaden mot norr och söder bestod av kluvna stenar och det fanns inkilade mindre stenar (skärvsten) och tegelbitar i fogarna. De var fogade med vitgult, ganska vått och lättborttaget kalkbruk och i övrigt med grått kalkbruk som innehöll kalkklumpar. Muren var fyra, ställvis fem skift hög i norr och här sköt det understa skiftets stenar ut cirka 0,45 meter åt söder och 0,35 - 0,4 meter åt norr. Norr om kurtinmuren och i östra delen var två runda och en rektangulär stolpe nerdrivna i leran (fig. 22).

och 1572 $\pm$ 2, vinterhalvåret 1593/1594, 1594/1595, 1595/1596 och 1596/1597 samt vinterhalvåret 1609/1610 (fig. 22). Även osäkra prover hamnar inom dessa tidsavsnitt. Ett  $^{14}\text{C}$ -prov togs från 80511 (prov 14) och resultatet visade sig sammanfalla med den förväntade dendrokronologiska dateringen (se kapitlet Analyser).

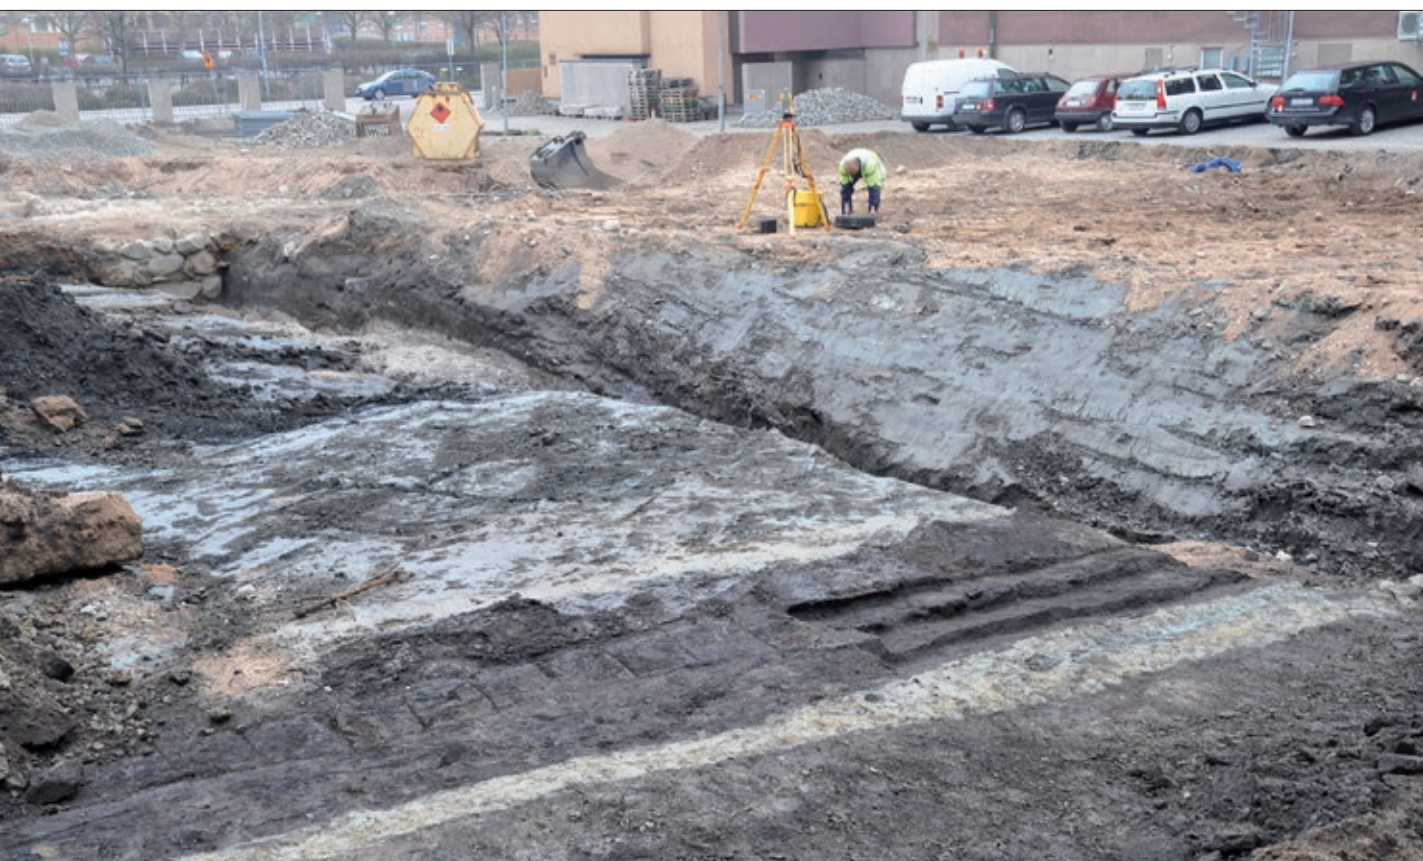
Fig 25b. Översikt av lera och grästorvorna vid pålraden. I bakgrunden monterar Carl Persson ner totalstationen inför kvällen. Mot NO. Foto: Lena Bjuggner. (Fotonr. 2010-62-80).

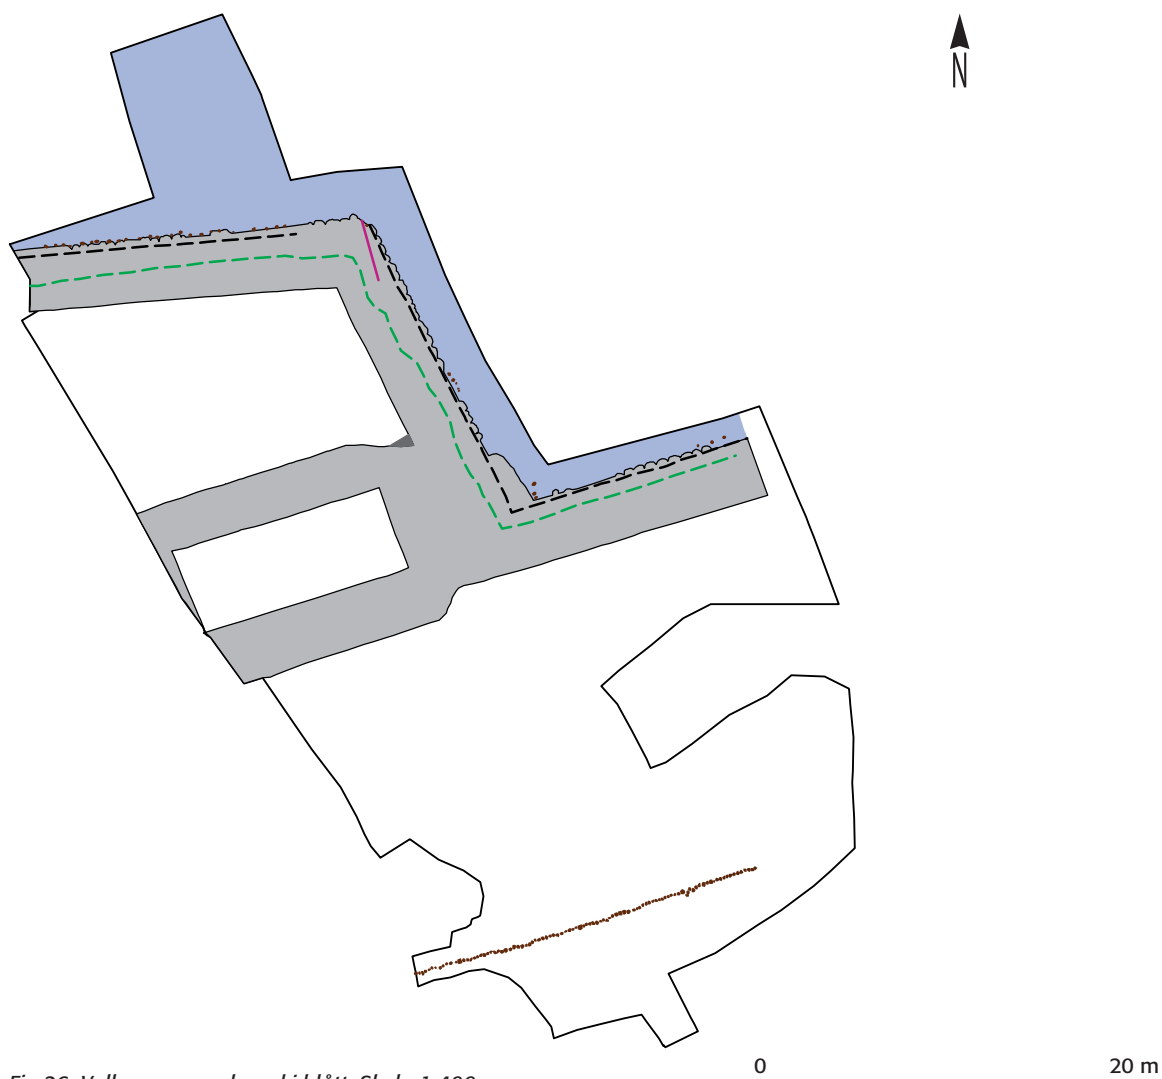
Fig 26. Vallgraven markerad i blått. Skala 1:400.

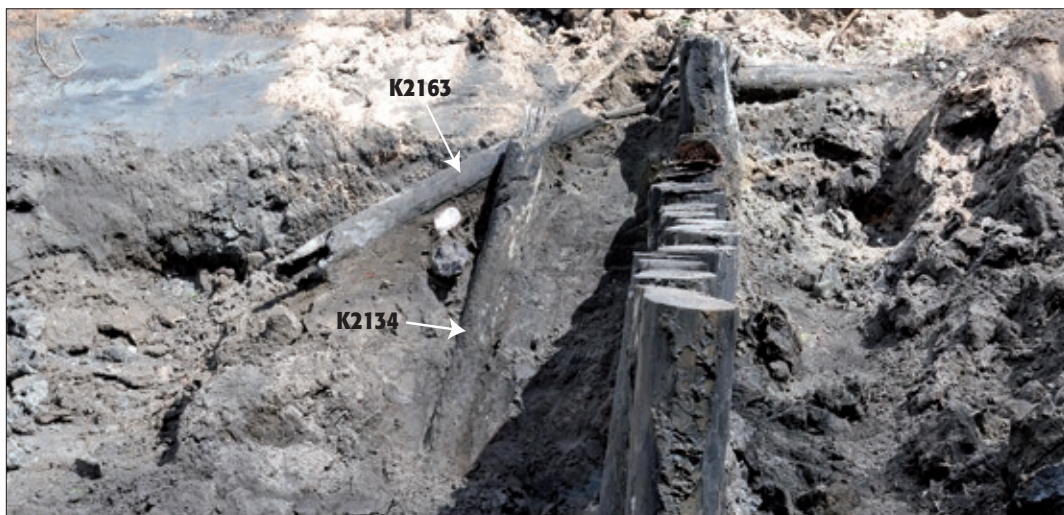
Fig 31. Borrarad trästock och stolpe. Mot öster. Foto: Lena Bjuggner (fotonr 2010-12-127).

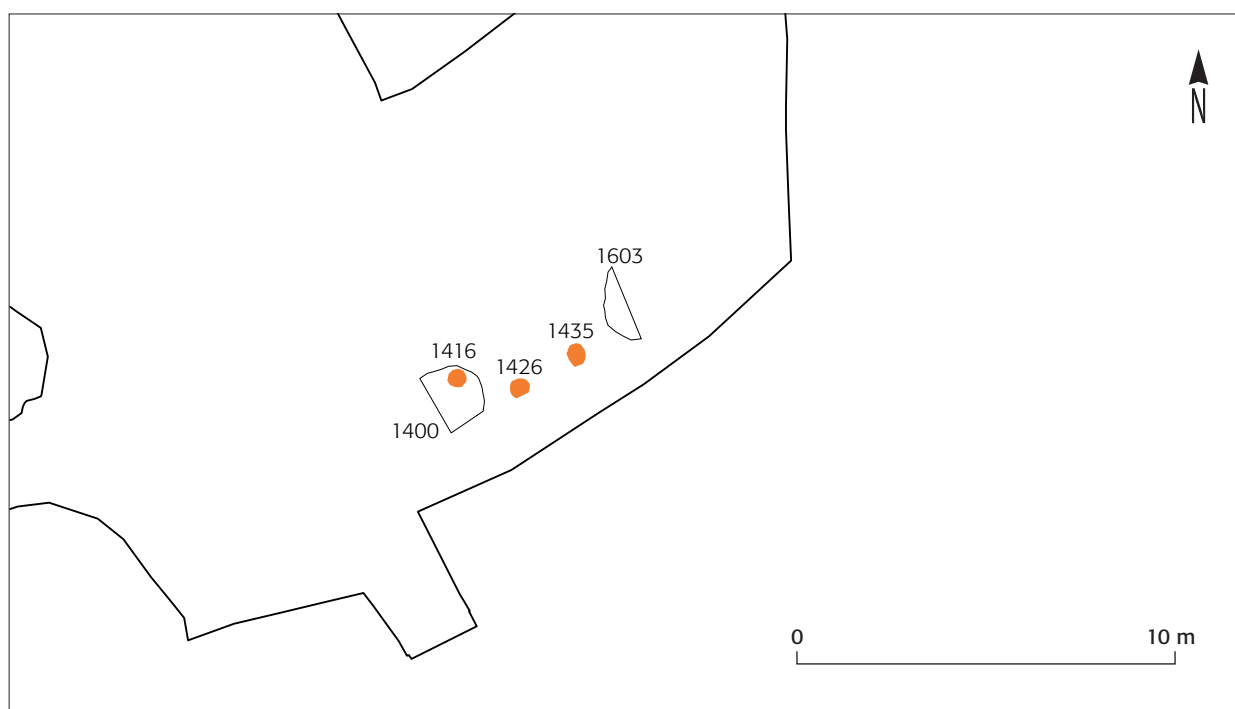
Fig 33. Tunnor och andra nedgrävningar från tiden efter fästningens rasing. Skala 1:200.

I sydöstra delen av området fanns några nedgrävningar och konstruktioner som har tillkommit efter det att befästningen raserades (fig. 33). Tre tunnor och två nedgrävningar dokumenterades översiktligt då undersökningen inte var inriktad på lämningar yngre

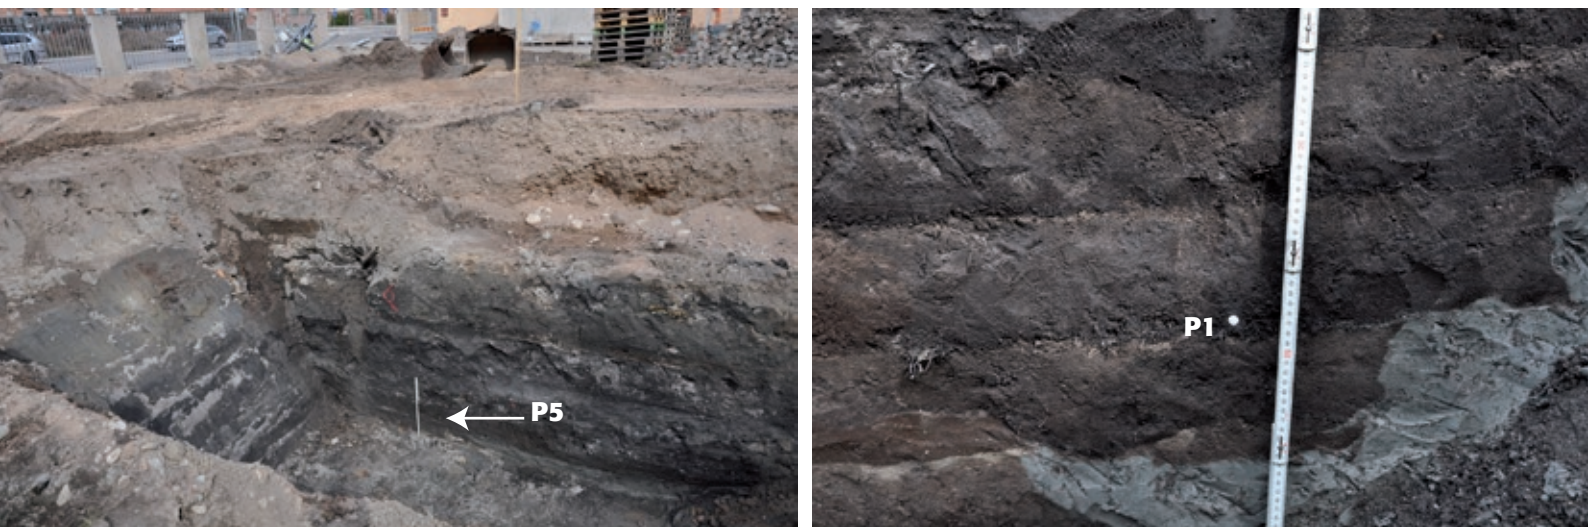
Fig 34. Fotot till vänster visar pollenprov P5 som togs i den vattenavsatta gyttjan i den yngre vallgraven, medan fotot till höger visar pollenprov P1 som togs i en av torvorna i den äldre vallgraven. Foto: Lena Bjuggner (fotonr 2010-62-48 respektive 2010-62-46).

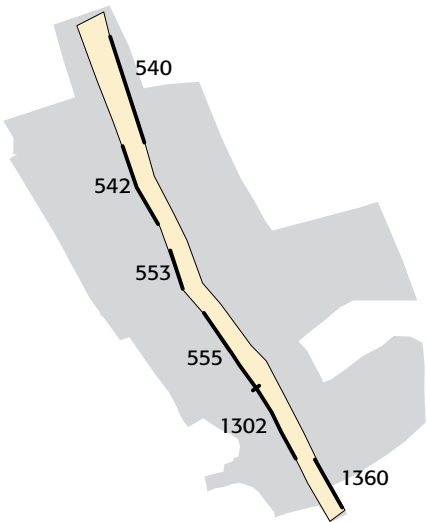
Sektion 540 Mot NO

1. Konstruktionslager/utfyllnad av blandad karaktär. Mellan 6,5-9 m SO mest humös sand med lerklumpar, småstenar och tegelkross. Norr om mer lerinnehåll och norr om 4,8 m SO mörkbrunare. I lagret finns strimmor av järnutfällningar. Mellan 0,3-2 m SO huvudsakligen blå lera.
2. Konstruktionslager. Ljusbrun, humös sand med ler- och sandfläckar.
3. Fyllning i nedgrävning för bastionsmur. Lera och rostfärgad sand och enstaka tegelskärvar och småsten.
4. Geologiskt bildad sand.
5. Geologiskt bildad lera.
6. Nedgrävning fylld med tegel och småsten. Yngre än befästningen, att döma av tegelformatet.
7. Konstruktionslager. Huvudsakligen grön och blå lera samt fläckar av rostfärgad sand (järnutfällningar). Mer blåaktig lera norr om 5 mSO och här finns även lite fläckar av bränd lera. I lagrets underkant finns det, framför allt söder om 6,3 mSO, järnutfällningsskikt.
8. Gulvit sand.

9. Äldre markhorisont–svämsediment. Ljusbrun humös sand. I söder ser det ut som utskurna torvor med sand mellan dessa. Lagret är skuret av nedgrävning för kasematt.
10. Som 9 men ljusare.
11. Mörkbrun humös sand, helt avvikande från 9.
12. Geologiskt bildad vitgul sand.
13. Äldre markhorisont–svämsediment.
14. Geologiskt bildad gråaktig och vit sand.
15. Fyllning. Sand och lera.
16. Bastionsmur, grundmur.
17. Kasemattens norra grundmur.

Ovanpå sanden, fanns mellan 6,9 och 9,1 mSO (meter sydost), en tunn humushorisont (lager 13, sektion 542) som överlagrades av två sandlager (lager 12 och 14). I norr, framför allt norr om kasematten, syntes den i sektionen som ett lager med skurna torvor (lager 9). De var tydligast mellan 7,5 och 8,9 mSO. Även inuti kasematten fanns det mörkare fläckar av humös sand med lerinslag (lager 8) i en äldre markyta (lager 6), som också tolkades som torvor (sektion 553). Vid avbaningen väster om sektionen hade samma yta något avvikande utseende. Lagret hade en till synes ostrukturerad förgrening av sandiga strimor, påminnande om ett naturligt rotsystem (fig. 11). Det bör nämnas att Per Lagerås gjorde en pollen- och makrorekognoscering (prov 6) av detta lager vid förundersökningen och som visade på rottrådar, vatten- och strandväxter samt kransalger (Bjuggner 2008). Jens Heimdahl besiktigade lagret utifrån ett sektionsutsnitt den 26 april 2010 och gjorde följande bedömning; "Observation av begrävd markhorisont mellan grundmurar till kassematt (S) och bastion (N). I ett schakt syns ett ca 10 cm tjockt humöst strata som överlagrar sand (svallsand avsatt på lera). Lagret är tydligt stört, på vissa ställen uppbrutet med överlagrande sand emellan bitar, påminnande om torvor. På andra håll tycks lagret kaotiskt uttrampat och delvis sammanblandat med över- och underliggande sand. Texturen är besynnerligt främmande i sammanhanget och talar antagligen för att markhorisonten är utbildad i ett alluviellt strata, ett svämsediment, möjligen avsatt till följd av att ån svämmat över, något som också skulle överensstämma med analysen. Lagret sträcker sig även in under kassematten, och är alltså bildat före 1600-talet, dock osäkert om det föregår eller är samtida med Halmstad". Även undersökningen av

Det relativt tunna sandlagret ovanpå blåleran pekade också på att det stått vatten i området. I botten på lager 7, söder om 6,3 mSO (sektion 542) fanns det järnutfällningar vilket tyder på en fuktig miljö och närheten till Galgberget och dess vattenrika källor kan ha bidragit till att göra området vattensjukt. Längst i söder fanns en drygt decimetertjock markyta bestående av ett humöst sandlager (lager 8, sektion 1360).

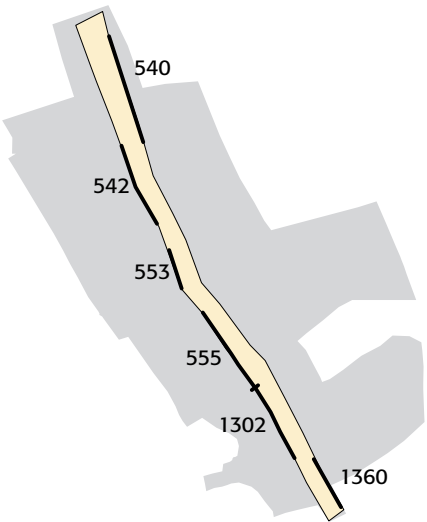
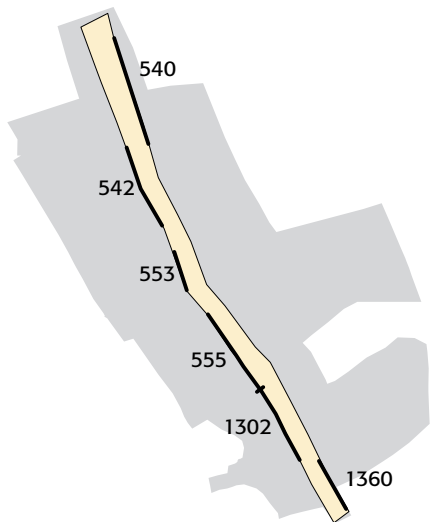
Sektion 553 Mot SV

- 32. Vall. Konstruktionslager. Blå lera.
- 33. Vall. Konstruktionslager. Grå lera.
- 34. Geologiskt bildat lager, grönbå lera.
- 35. Vall. Konstruktionslager. Grå lera.

- 36. Vit sand.
- 37. Vall. Konstruktionslager. Grå lera.
- 38. Ej beskrivet lager.
- 39. Kasemattens södra grundmur.

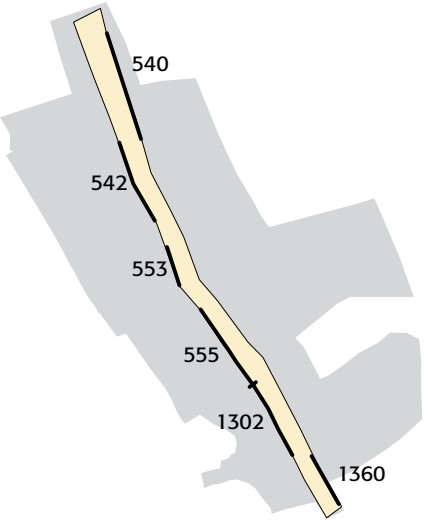
1. Konstruktionslager. Grästorvor utlagda med svålen nedåt. Mörkare underkant och bevarade rottrådar.
2. Konstruktionslager. Humös sand med fläckar av grå sand.
3. Konstruktionslager. Grå siltig sand.
4. Geologiskt bildad grönbå lera.
5. Utfyllnad. Uppgrävd och omlagrad brun vallgravsgyttja. Inslag av enstaka träbitar. Några tegelbitar ligger i lagret närmast raden med träpålar.
6. Träplanka.
7. Geologiskt bildad vit sand.

8. Äldre markyta. Mörkbrun humös sand. Ingen tydlig gräns mot (5).
9. Konstruktionslager. Uppgrävd grön lera som lagts ut ovanpå den äldre markytan.
10. Konstruktionslager. Flammig humös sand med lerfläckar.
11. Konstruktionslager. Brun humös sand med tegelflis och bränd lera.
12. Konstruktionslager. Ihopsjunkna utlagda torvor. Strimor av mörkbrun humös sand varvade med vit sand.
13. Konstruktionslager. Brun kompakt sand.
14. Konstruktionslager. Brun humös sand med enstaka ler- och sandfläckar.
15. Konstruktionslager. Grön lera, samma typ av lera som (9).
16. Konstruktionslager. Grön lera, samma typ av lera som (9).

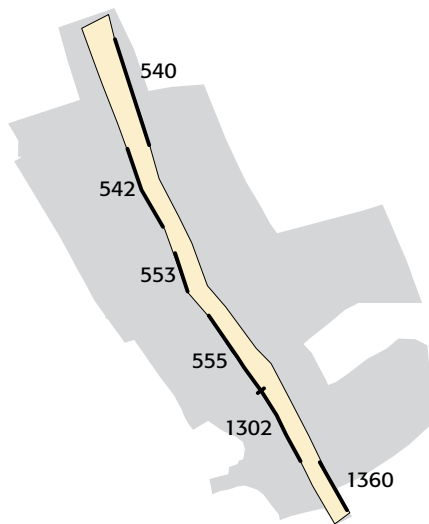
Mot O

Stolphål K656. Fyllning av lera, träkol och sten. Fyllningen kommer från ovanliggande lager.
