# Vallgatan mellan Brogatan och Kyrkogatan

Halland, Halmstad stad, Vallgatan, RAÄ 44:1

Undersökningsår: 2014

Arkeologisk förundersökning 2014.

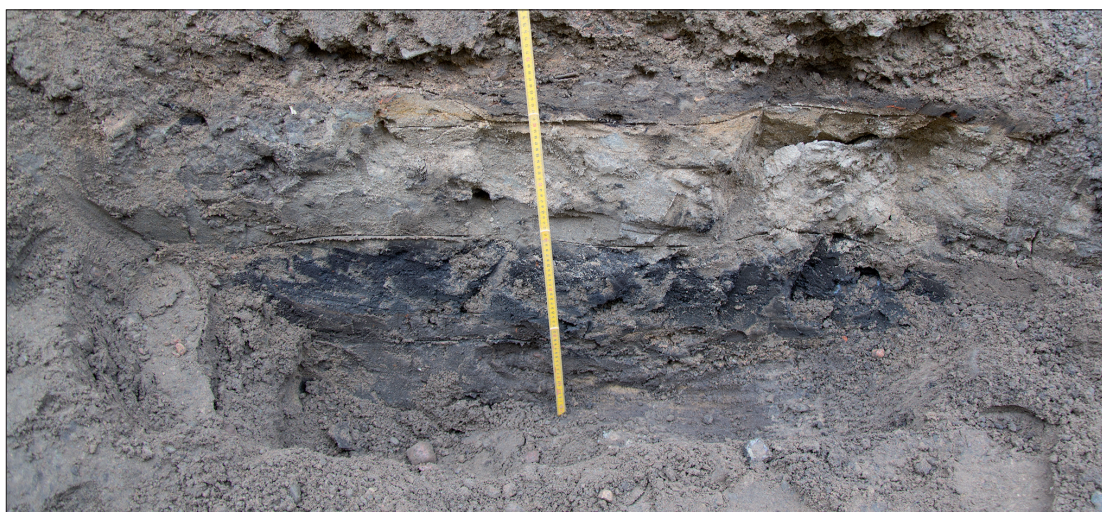
*Figur 3. Sektion 1. Foto taget mot väster. (Fotonummer: 2014-65-1). Fotograf: Fredrik Larsson.*

västra sektionsväggen, på en sträcka av cirka 1,4 meter påträffades kulturlager (sektion 1).

Söder därom med 1,10 meters lucka till sektion 1 kom ytterligare en sträcka på 2,40 meter med kulturlager (sektion 2). Det var sex olika kulturlager som frilades där tjockleken var mellan 0,02-0,20 meter. De dominerande kulturlagren bestod av mörkgrå finkornig sand respektive svart smetig sand. I den något smetiga sanden fanns förekomst av bränd lera samt en större sten, cirka 0,10x0,09 meter stor. I kulturlagret med mörkgrå sand påträffades ett handsmitt järnspik (tillvaratogs ej). Under 0,4 meter av moderna fyllnadsmassor kom ett

lager med grå relativt finkornig sand med inslag av träkol, tegel och en bit slagg (tillvaratogs ej). Totala kulturlagertjockleken var 0,65-0,73 meter.

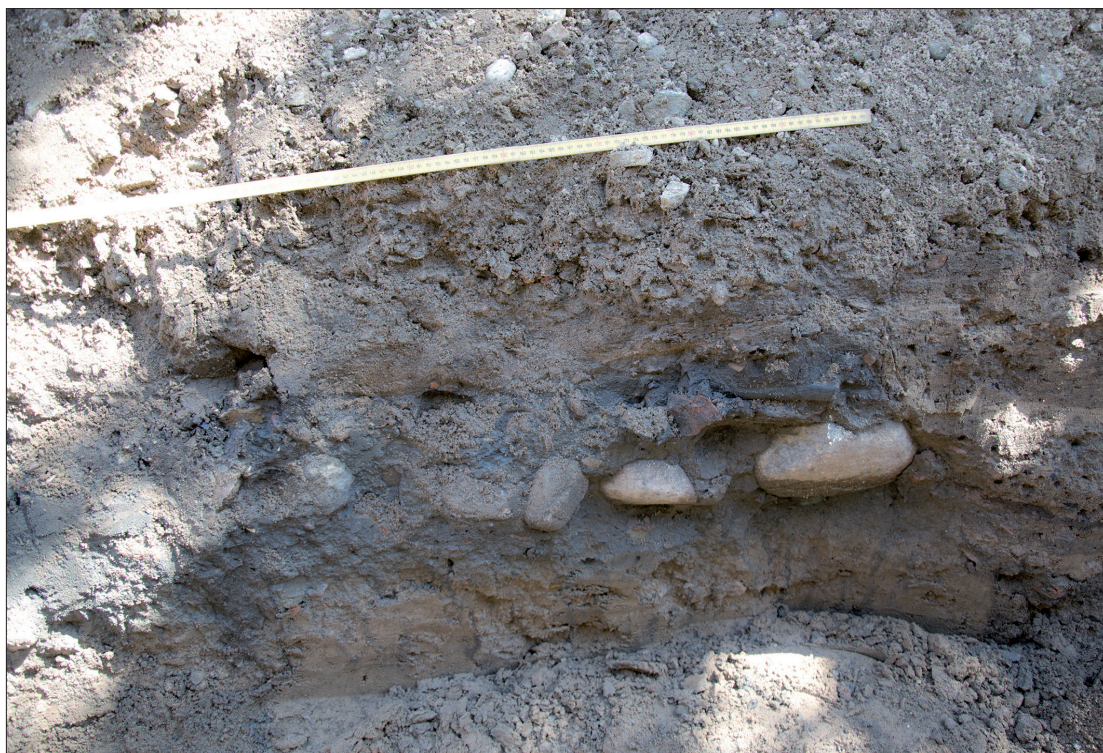
*Figur 5. Sektion 3 utgjordes av kulturlagerrester med en mer intakt del i söder. Foto mot öster. (Fotonummer 2014-65-26). Fotograf: Fredrik Larsson.*

Kulturlagren lämnades intakta och VA-schaktet flyttades något åt väster samt blev smalare i sydlig riktning. Det framkom även en tunn kulturlagerrest (sektion 3) i östra delen av schaktet på grund av att en del av schaktväggen rasade. Kulturlagerresten började cirka 17 meter söder om schaktets norra kant. Sektionens längd var 2 meter nord-sydlig och kulturlagren omfattade totalt 0,27 meters tjocklek. Huvuddelen av kulturlagret var dock

påverkat av nedgrävningskanten från det äldre VA-rörets schakt. Cirka 0,7 meter längst i söder av sektionen var mer orört. Översta kulturlagret 0,10 meter tjockt, kom 0,3 meter under dagens markyta, bestående av svartbrun något humös grovkornig sand med innehåll av djurben, tegel och en skärva yngre rödgods (16-1700-tals karaktär, tillvaratogs ej). Under fanns sex stycken större stenar på rad 0,17x0,10 meter stora. Stenarna vilade på ett 0,17 meter tjockt lager med ljusgrå relativt finkornig sand med inslag av träkol och tegel. Sektion 3 blev endast fotodokumenterad. Även enstaka djurben och slaggbitar påträffades i fyllnadsmassor i det gamla VA-schaktet (tillvaratogs ej).

Då kulturlagren bevarades bör skyddet för fornlämningen inom aktuellt område för den antikvariska kontrollen kvarstå. De kulturlager som finns på platsen har sannolikt en omfattning på maximalt cirka en 1 meter eller mindre i väst-östlig riktning på grund av de fastigheter som finns på båda sidor om Vallgatan. Kunskapspotentialen på de bevarade kulturlagren bedöms vara låg till medelhög då deras omfattning i volym sannolikt är förhållandevis ringa. Möjligen skulle ett eventuellt fyndmaterial från en undersökning något bättre besvara frågor kring uppkomsten samt vilka händelser som ligger bakom skapandet av kulturlagren, om dessa utgör en del av en försvarsvall eller utgör en smal passage bredvid vallen.

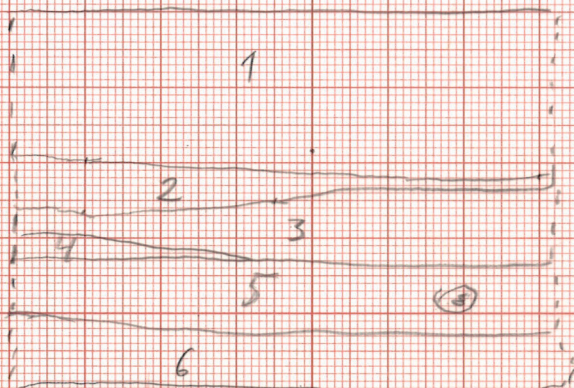
## Sektion 1 mot väster →

- 1) Fyllnadsmassor bestående av grå rödgrå grusig sand med inslag av småsten.
- 2) Grå relativt finkornig sand med inslag av träkol, tegel och slagg.
- 3) Vitgul finkornig sand utjämningslager.
- 4) Grå finkornig sand utan komponenter.
- 5) Svart snedig sand med enstaka inslag av upplöst bränd lera och en större sten.
- 6) Mörkgrå finkornig sand del av landsnitt spjält i järn spräckts ej.

Total kulturlager tjocklek 0,73 m

Totalt schakt djup 1,30 m

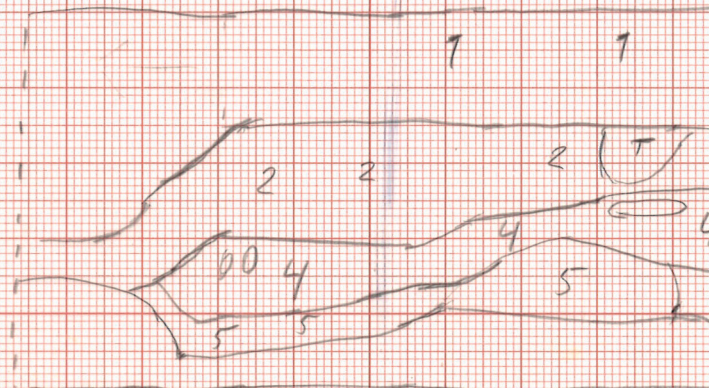
## sektion 2 mot väster

- 1) Fyllnadsmassor bestående av något grusig sand med småsten.
- 2) Utjämningslager med (T) gråvit flannig sand med inslag av träkol, viss infiltrationsvassande lager.
- 3) Svartgrå finkornig något lerig sand med inslag av tegel.
- 4) Gråsvart flannig sand med inslag av träkol samt vita sandlinser mycket finkornig sand.
- 5) Svartgrå finkornig något snedig lerig sand med inslag av vita sandlinser.

Alven består av mycket finkornig A

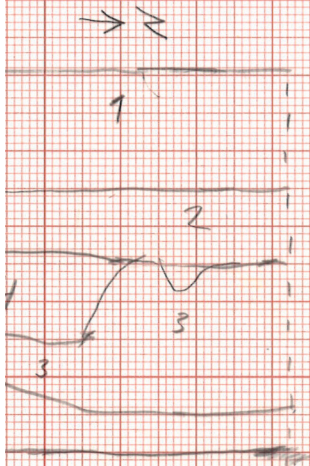
Vallgatan mellan Bragatan/Kyrkogatan  
 Sektioner + skiss över schaktets norra del  
 HMAK 4413

Sektion 1:20  
 2014-05-08  
 Vallgatan Halmstad  
 Fredrik Larsson

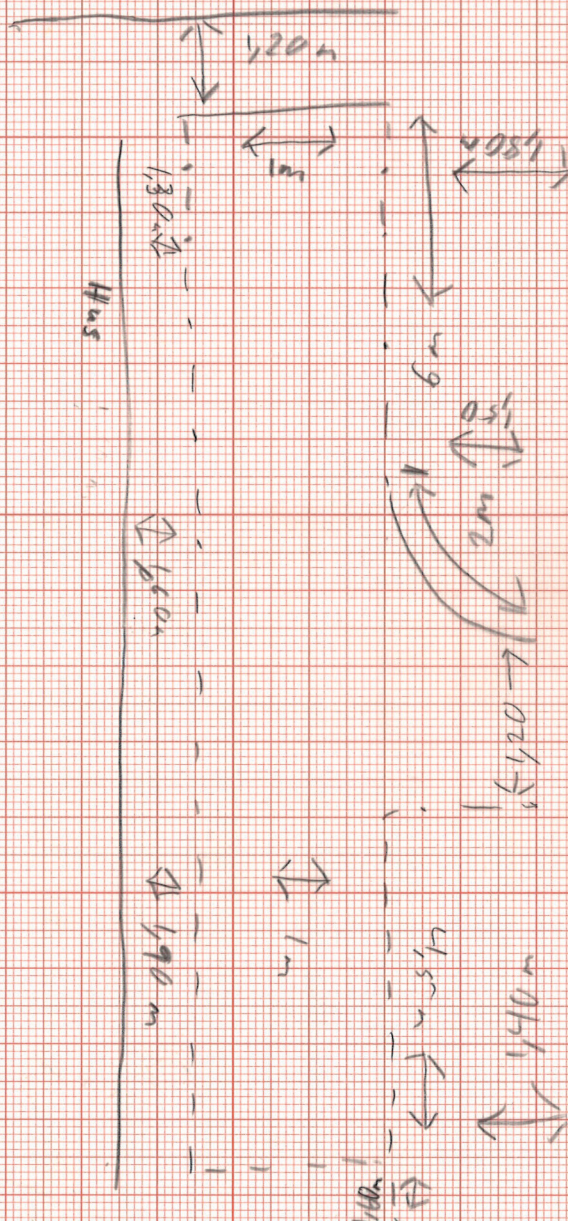
HMAK 4413:1

Sektion 1  
 1,50 m från  
 norra schakt-  
 kanten  
 Sektion 2 cirka  
 4 m från  
 norra schakt-  
 kanten

1,60 m mellan  
 sektionerna  
 till norra  
 hörnet trappan 2

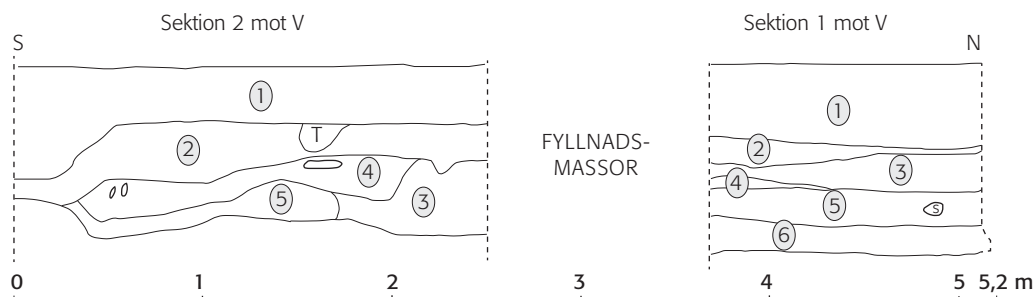
Renritning: HMAK4413:2

- 1: 0,30-0,60 meter tjockt. Fyllnadsmassor bestående av grå något grusig sand med inslag av småsten (recent).
- 2: 0,20-0,31 meter tjockt. Gråvit flammig sand med koncentration av tegelkross.
- 3: 0,22-0,40 meter tjockt. Svartgrå finkornig, smetig, med visst innehåll av lera med inslag av tegel.
- 4: 0,15-0,22 meter tjockt. Gråsvart flammig sand med inslag av träkol samt vita sandlinser av mycket finkornig sand.
- 5: 0,09-0,21 meter tjockt. Svargrå finkornig något smetig lerig sand med inslag av vita sandlinser.

- 1: 0,38-0,42 meter tjockt. Fyllnadsmassor bestående av grå något grusig sand med inslag av småsten (recent).
- 2: 0,02-0,14 meter tjockt. Grå relativt finkornig sand med inslag av träkol, tegel och en slaggbit.
- 3: 0,02-0,18 meter tjockt. Vitgul finkornig sand.
- 4: 0,01-0,06 meter tjockt. Grå finkornig sand utan komponenter.
- 5: 0,10-0,14 meter tjockt. Svart smetig sand med enstaka inslag av upplöst bränd lera och en större sten.
- 6: 0,10-0,20 meter tjockt. Mörkgrå finkornig sand med ett handsmitt järnspik.
