# **Murar och kulturlager vid Västerport korsningen Karl XI:s väg/Brogatan**

**ARKEOLOGISK FÖRUNDERSÖKNING 2015**

Halland, Halmstad stad, Karl XI:s väg/Brogatan RAÄ 44:1

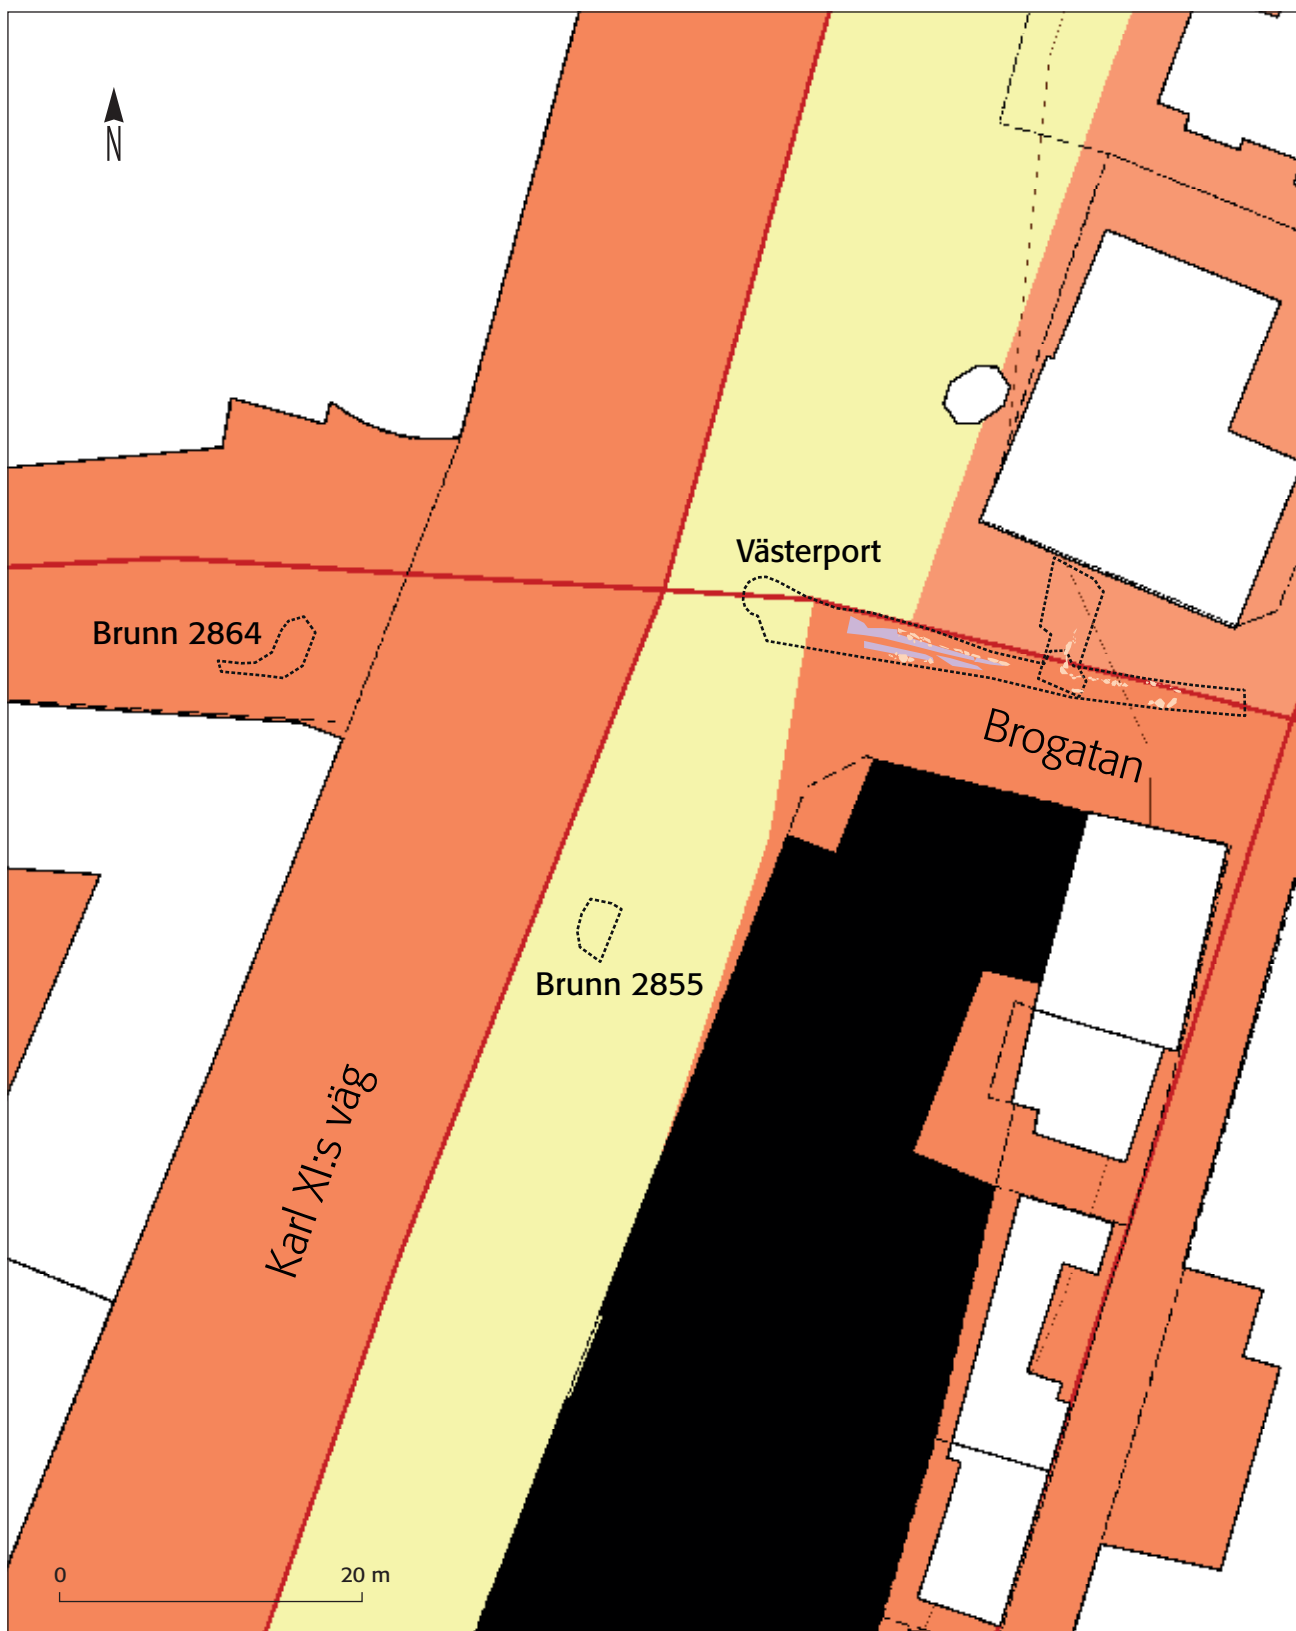
Figur 2. Aktuellt förundersökningsområde med de undersökta schakten och de frilagda lämningarna. Skala 1:500.

I den södra delen av korsningen i Karl XI:s väg grävdes ett schakt för en brunn (2855) (se figur 2). Botten på schaktet var 1,4 meter under markytan. Fyllningen bestod av gul sand (fyllnadsmassor) och inget av arkeologiskt intresse påträffades. Schaktet var 3,64x2,35 meter.

I den västra delen av korsningen grävdes också för en ny brunn (2864) (se fig 2) och för en mindre ledning som gick västerut och anslöt till en äldre brunn. Det nya brunnsschaktet var cirka 1,2-1,4 meter djupt. Ledningens djup var cirka 0,5 meter. Brunnsdiametern på den nya brunnen var 0,6 meter. Fyllningen bestod av gulvit grusig sand med inslag av valnötsstora stenar. Brunnsschaktet med ledningsschaktet var 5,04x4,44 meter. Inget av arkeologiskt intresse påträffades.

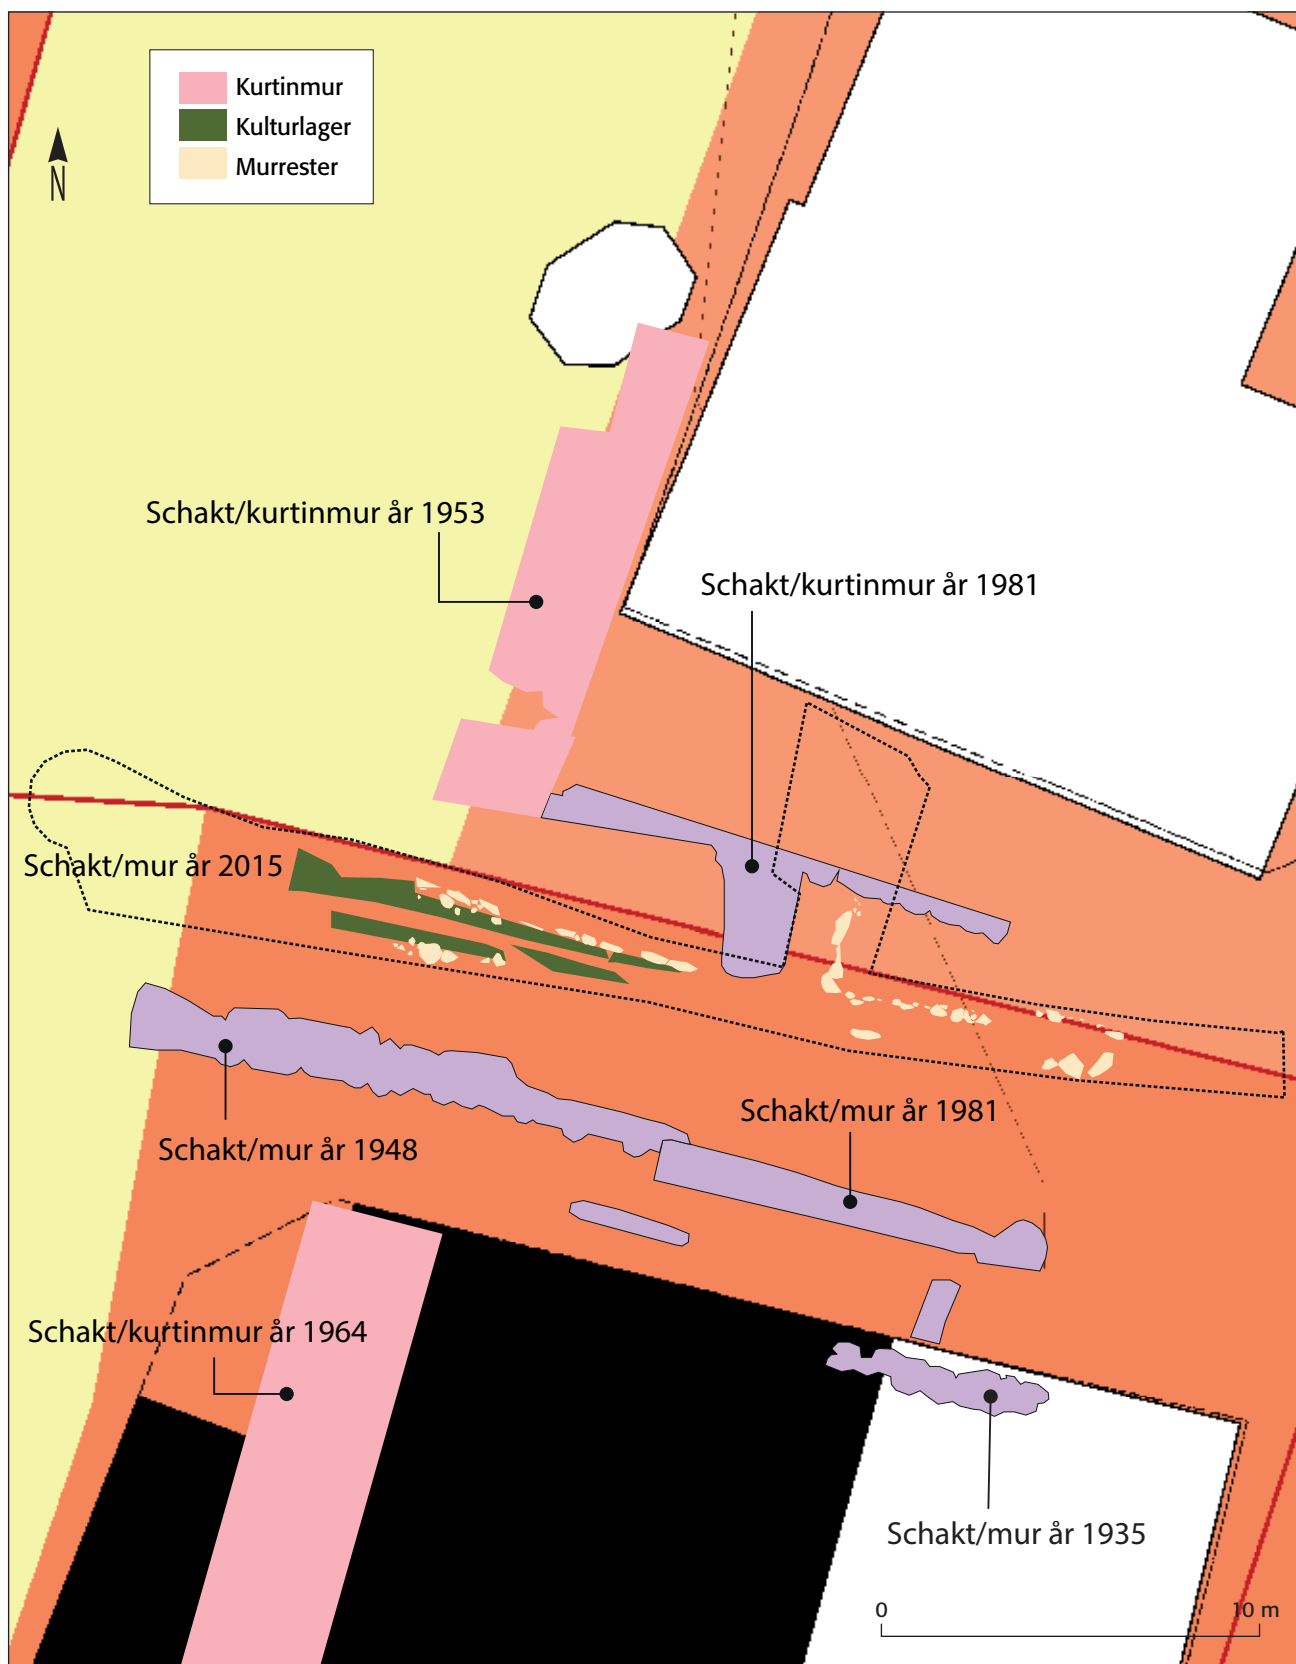
Figur 3. Karta över de tidigare genomförda undersökningarna. Skala 1:200

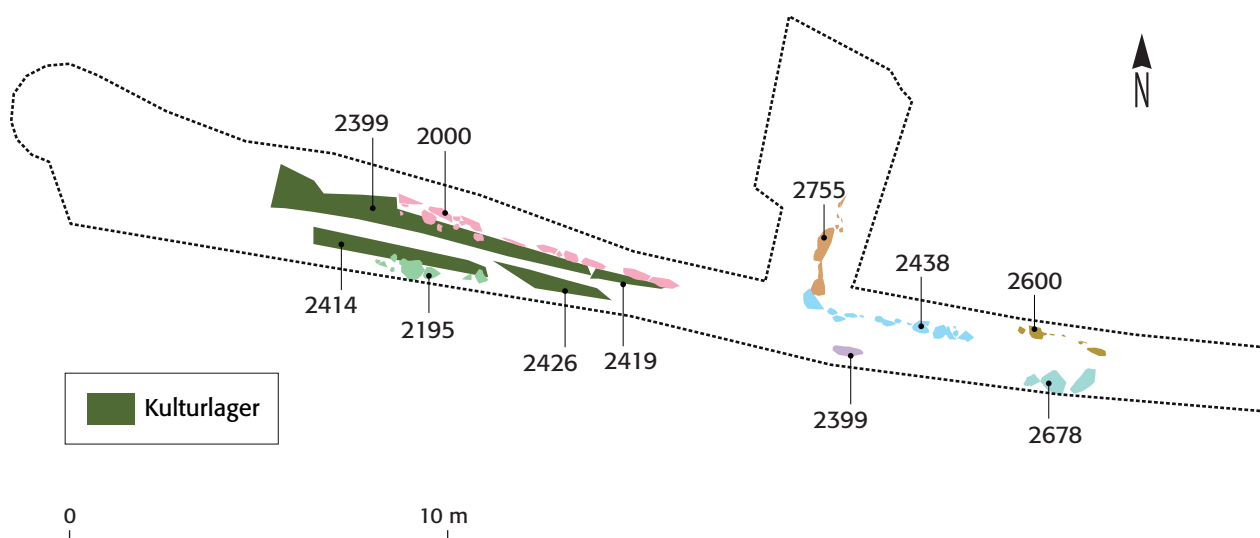
Figur 4. Karta över de frilagda murarna och kulturlagren. Skala 1:200

Den nordvästligaste muren (inmättningsnummer 2000, se figur 4) var 7,82 meter lång, 0,53 meter bred och 0,54 meter hög. På de övre stenarna fanns ett gulvitt

I den nordöstligaste delen av schaktet fanns en murel (2600, se figur 4) med en längd på 2,38 meter. Bredden var 0,46 meter och höjden var 0,40 meter. Muren bestod av två skift sten sammanfogad med ett ljusgrått kalkbruk. Kalkbruket hade något större kalkfläckar än mittmuren i schaktet (2438). Stenarna bestod

Den sydöstligaste muren (2678, se figur 4) var 1,80 meter lång och 0,6 meter bred. Detta parti låg 0,40 meter under markytan. Muren var bestående av marksten sammanfogad med kalkbruk och enstaka bitar med tegel fanns som skolning i kalkbruket varav en tegelsten var felbränd. I den övre delen av muren, som bestod av minst två skift, bestod kalkbruket av vitt kalkbruk medan den undre delen var sammanfogad med ett mörkgrått kalkbruk med stora vita kalkfläckar. Den största stenen i denna del av muren var 0,50x0,7 meter stor och 0,25 meter hög. Höjden på den bevarade murdelen var 0,8 meter.

Precis söder om servisschaktet fanns i södra schaktväggen en större sten (2665, se figur 4) utan spår av kalkbruk. Stenen mätte 0,83x0,24 meter och kan ha utgjort en del av muren, eller alternativt raseringsmassor från när murar har rivits i området.

I servisschaktets sydöstra och östra del fanns en sammanhängande mursträcka (2438 & 2755, se figur 4) som även gick ut i VA-ledningsschaktets norra schakt-

Förutom murkonstruktioner påträffades det även fyra stycken kulturlager i den västra delen av schaktet. Kulturlager 2399 i schaktets nordvästra del (se figur 4) bestod av mörk svartbrun lerig sand med inslag av grå lerfläckar och var minst 0,4 meter tjockt. I botten av fyllnadsmassorna, delvis nedtryckt i kulturlagret förekom det ett djurben och ett par bitar keramik med svart glansig glasyr, sannolikt yngre än efter murarna rivits (dessa fynd tillvaratogs ej). Kulturlagret gick upp mot muren (2000) och inga nedgrävningskanter var synliga, vilket innebär att kulturlagret är yngre än muren. Kulturlager 2399 var skuret av VA-ledningen i söder, men fortsatte söder därom. Detta södra parti mättes dock in som nr 2414 (se figur 4). Även lager 2414 bestod av mörk svartbrun lerig sand med inslag av grå lerfläckar och var minst 0,4 meter tjockt. Inte heller på denna södra sidan kunde nedgrävningskanter mot muren i söder noteras, vilket ytterligare bekräftar att lagret är yngre än både muren i söder (2195) och muren i norr (2000).

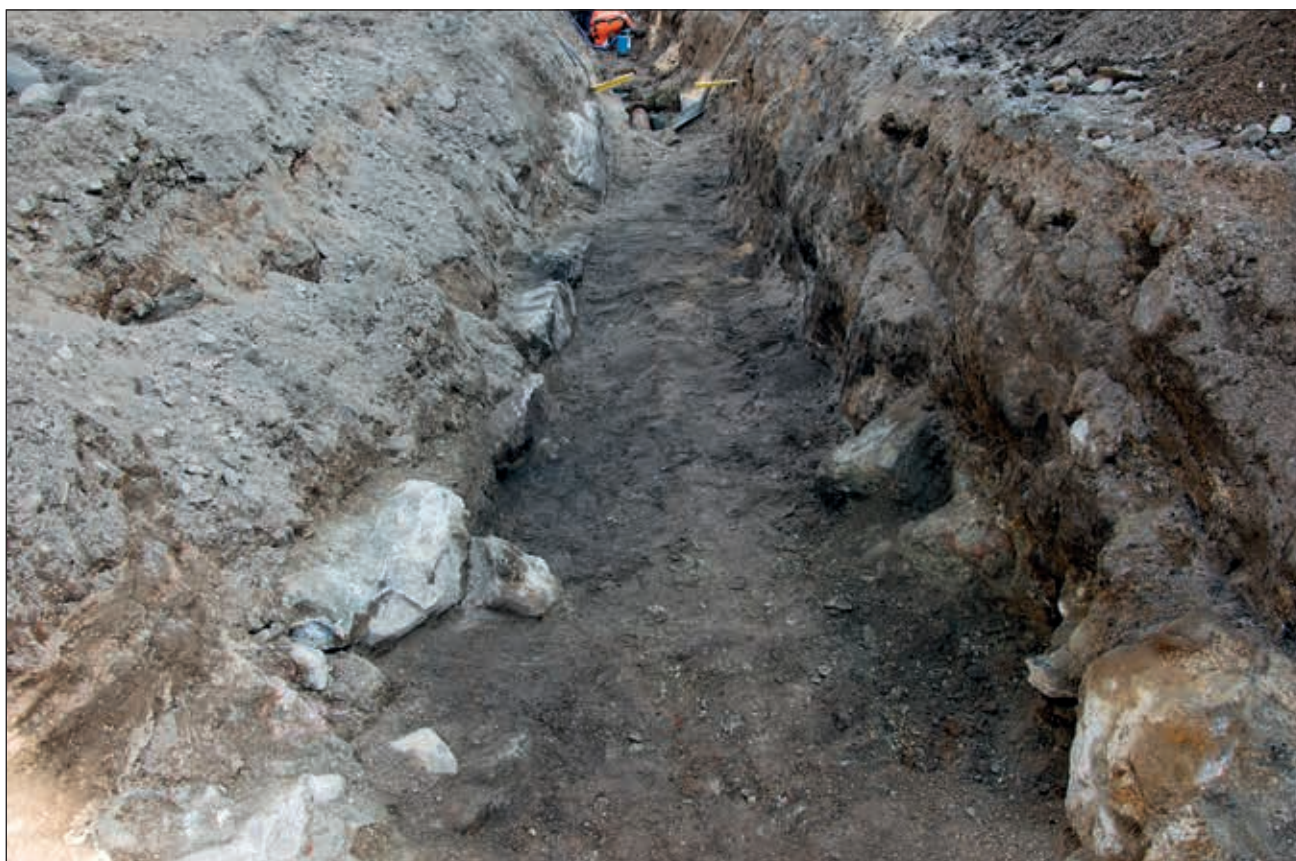
kalkbruk utan tydliga kalkbruksfläckar. Kalkbruket var något fett, "tvåligt", i karaktären. Grundmuren låg 0,8-0,9 meter under dagens markyta. Muren som har minst två skift med stenar hade i det undre skiftet ett kalkbruk som bestod av ett grågrönt, torrt kalkbruk med mycket stora kalkfläckar och träkol. Murstenen var marksten. De större stenarna som ingick i murkonstruktionen bestod av grovhuggna (tuktade) stenar med en slät sida åt söder och var cirka 0,74x0,21 meter stora. Muren avslutades med två stora block längst i öster. Blocken var cirka 0,5x0,6 meter stora och var sammansatta med kalkbruk. Längst i öster var muren skuren av fjärrvärmeschaktet.

Den sydvästligaste muren (2195) var förhållandevis snarlik den nordvästra muren. Muren hade en längd på 3,04 meter och en bredd på 0,61 meter. Muren bestod av marksten sammanfogade i det övre skiftet med ett kalkbruk med fet karaktär, något "tvåligt". Nedre skiftet var sammanfogat med grågrönt kalkbruk med vita kalkfläckar även om kalkfläckarna var något lite mindre än i den nordvästra muren (2000). Möjligen var stenen längst i öster i detta murparti grovhuggen (tuktad) men tycks ha rasat ut något från muren. Hela murpartiet låg cirka 0,8 meter under markytan. Stenarna var generellt sett 0,40x0,41 meter stora.

Figur 5. Mur 2000 till vänster och till höger del av mur 2195. Foto mot öster.  
(Fotonr 2015-50-20). Foto Fredrik Larsson.

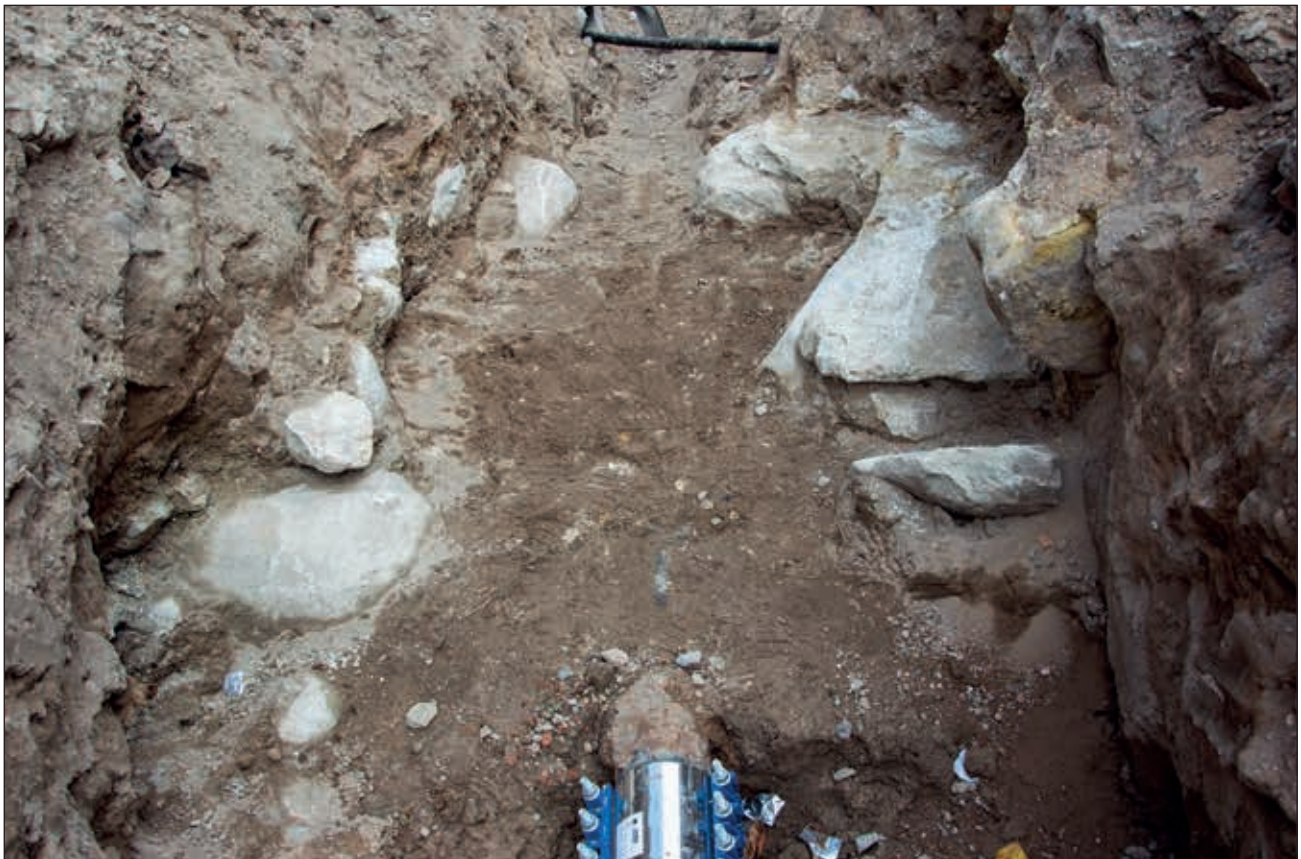
av marksten och inga stenar var huggna. Det fanns en gul tegelsten sammanmurad med markstenen. Stenarna var cirka 0,47x0,30 m stora och murdelen låg 0,7 meter under markytan.

Figur 6. Mur 2600 till vänster och mur 2678 till höger. Foto mot öster.  
(Fotonummer 2015-50-6). Foto Fredrik Larsson.

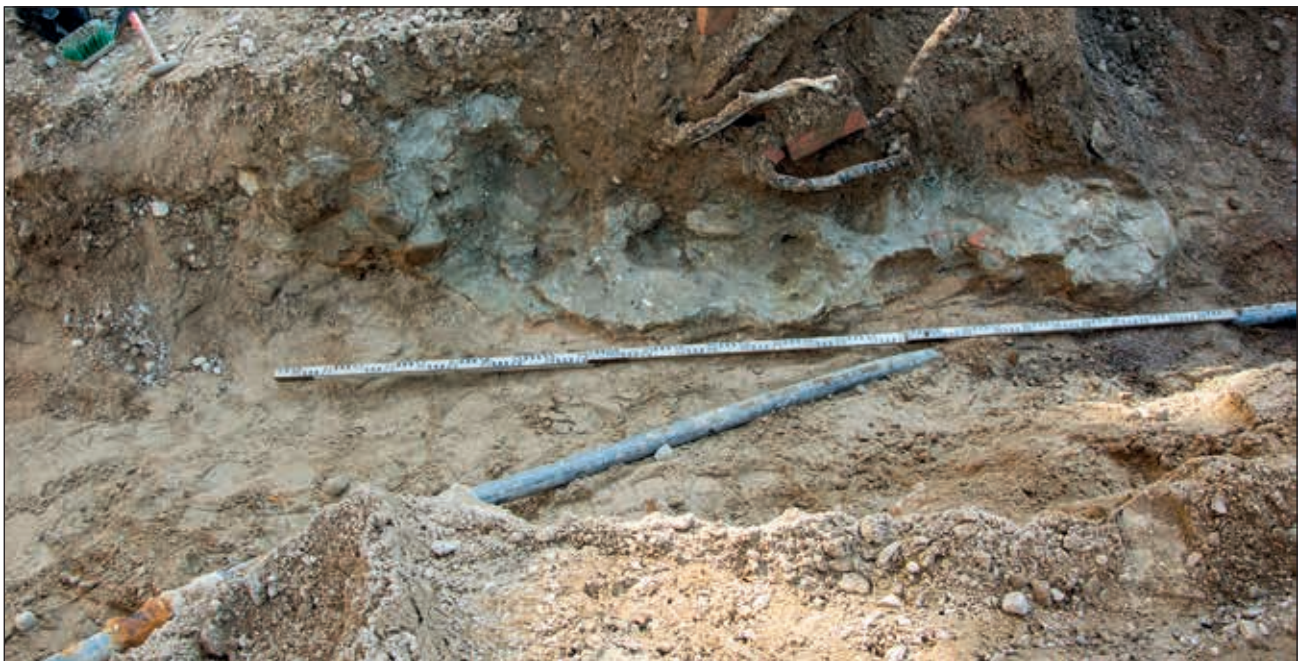
Figur 7. Mur 2755 som utgör en sammanhängande mur med 2438 (ej synlig i bild).  
(Fotonr 2015-50-16). Foto Fredrik Larsson.

vägg. Muren i servisschaktet (2755) var sammanhängande med mur 2438 genom sammanfogning av kalkbruk. Muren överlagrades av cirka 0,25-0,40 meter tjockt bärlager och låg cirka 0,3-0,4 meter under dagens markyta. Muren bestod av två-tre skift och var bestående av marksten sammanfogat med ett grågrönt kalkbruk med vita kalkfläckar. Kalkbruket var torrt. Det förekom enstaka inslag av tegel som skolning i kalkbruket. Mur 2755 var 2,81 meter lång, 0,57 meter bred och 0,6 meter hög.

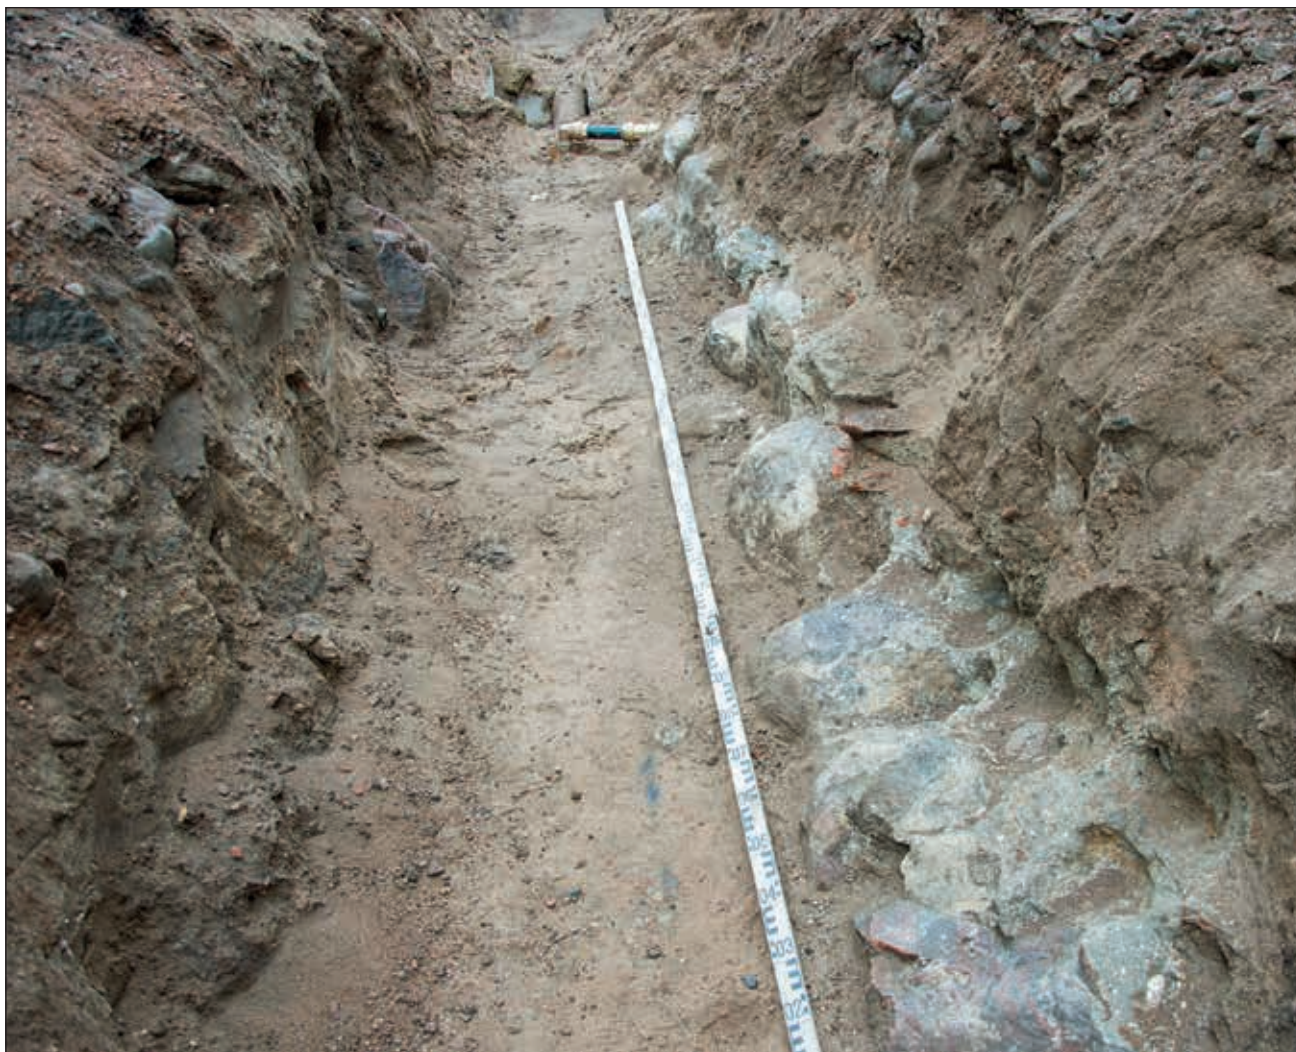
Figur 8. Mur 2438 som utgör en sammanhängande mur med 2755 (ej synlig i bild). Foto mot väster. (Fotonr 2015-50-7). Foto Fredrik Larsson

Partiet av muren i VA-ledningsschaket (2438) utgjorde tillsammans med murparti 2755 i servisschaktet en sammanhängande mur. Murparti 2438 var 4,64 meter lång och 0,77 meter bred och hade en höjd på 0,40 meter. Muren bestod av två skift med marksten. Det övre skiftet var sammanfogat med ett grågrönt kalkbruk med vita kalkfläckar. Det undre skiftet var sammanfogat med ett gråblått

kalkbruk med kraftigare kalkfläckar i bruket. Det fanns inga huggna stenar i muren. Muren låg på ett djup av 0,8-1 meter under markytan och kalkbruket innehöll även enstaka tegel.

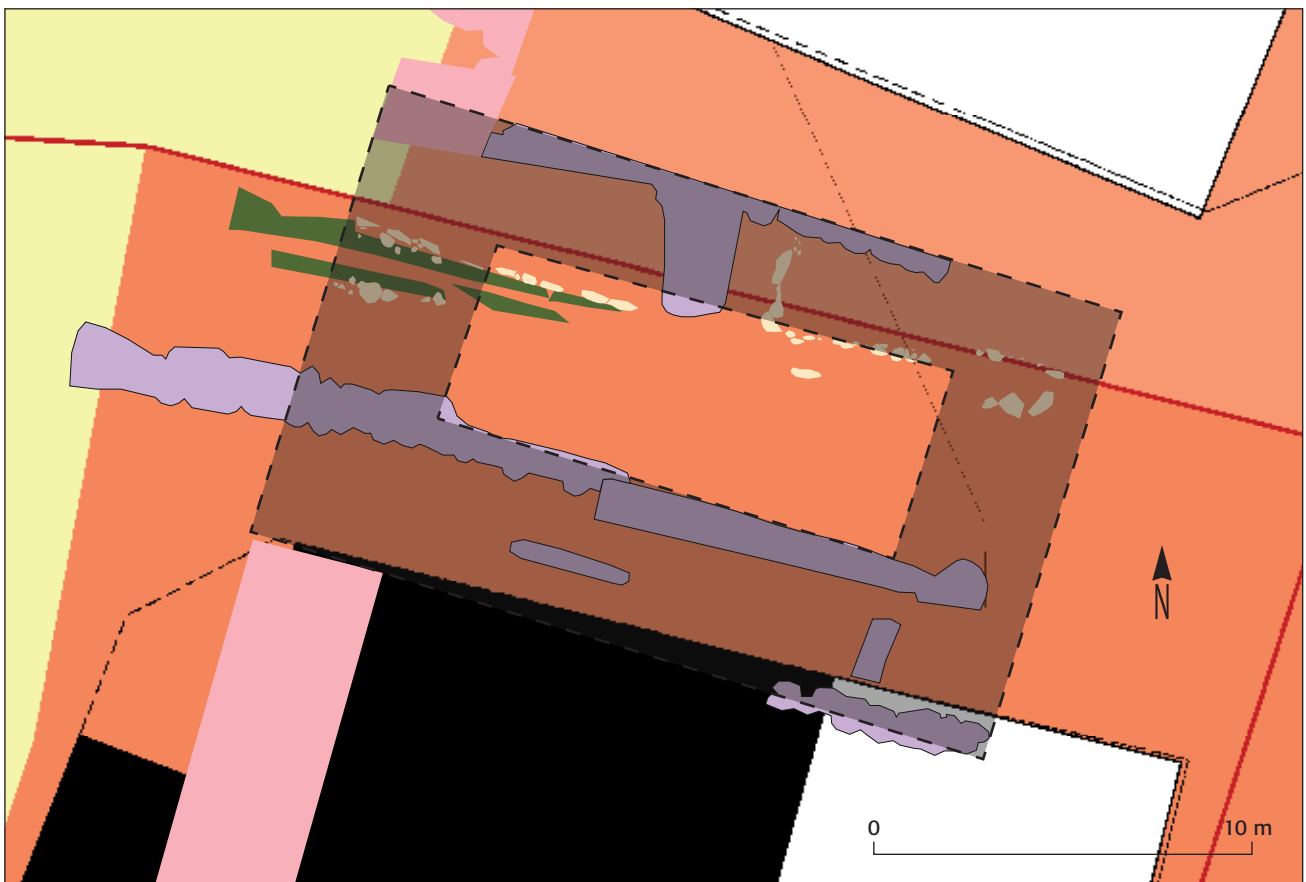
Figur 9. Tänkbar utbredning för sulan till Västerport (gråtonat). Skala 1:200.

hang får man granska de tidigare grävningarnas resultat. Kurtinmurarna är hittade i norr och söder och det har tidigare också påträffats murar med VNV-OSO riktning, vilka tolkats tillhöra Västerport. Vid en första anblick ligger de nu påträffade murarna nästan mittemellan de två mursträckningarna tillhörande Västerport. Tar man det murparti som frilades 1935 i sydöstra delen av området i beaktande ser man dels att den ligger ganska väl i linje med den påträffade södra kurtinmuren, dels att den också delar riktning med de murar som påträffades 1981. Detta innebär således att Västerport haft mycket kraftiga grundmurar, cirka 4 meter tjocka i basen. Om detta gäller för den södra grundmuren i Västerport kan man ganska snabbt konstatera att de nu frilagda murdelarna tillhör den norra muren, den västra och den östra gaveln på Västerport. Den västra gaveln består av den västra delen av murparti 2000 (väster om de tuktade stenarna) och murparti 2195 i linje med norra och södra kurtinmurarna. Den östra gaveln består av murpartierna 2600 och 2678.

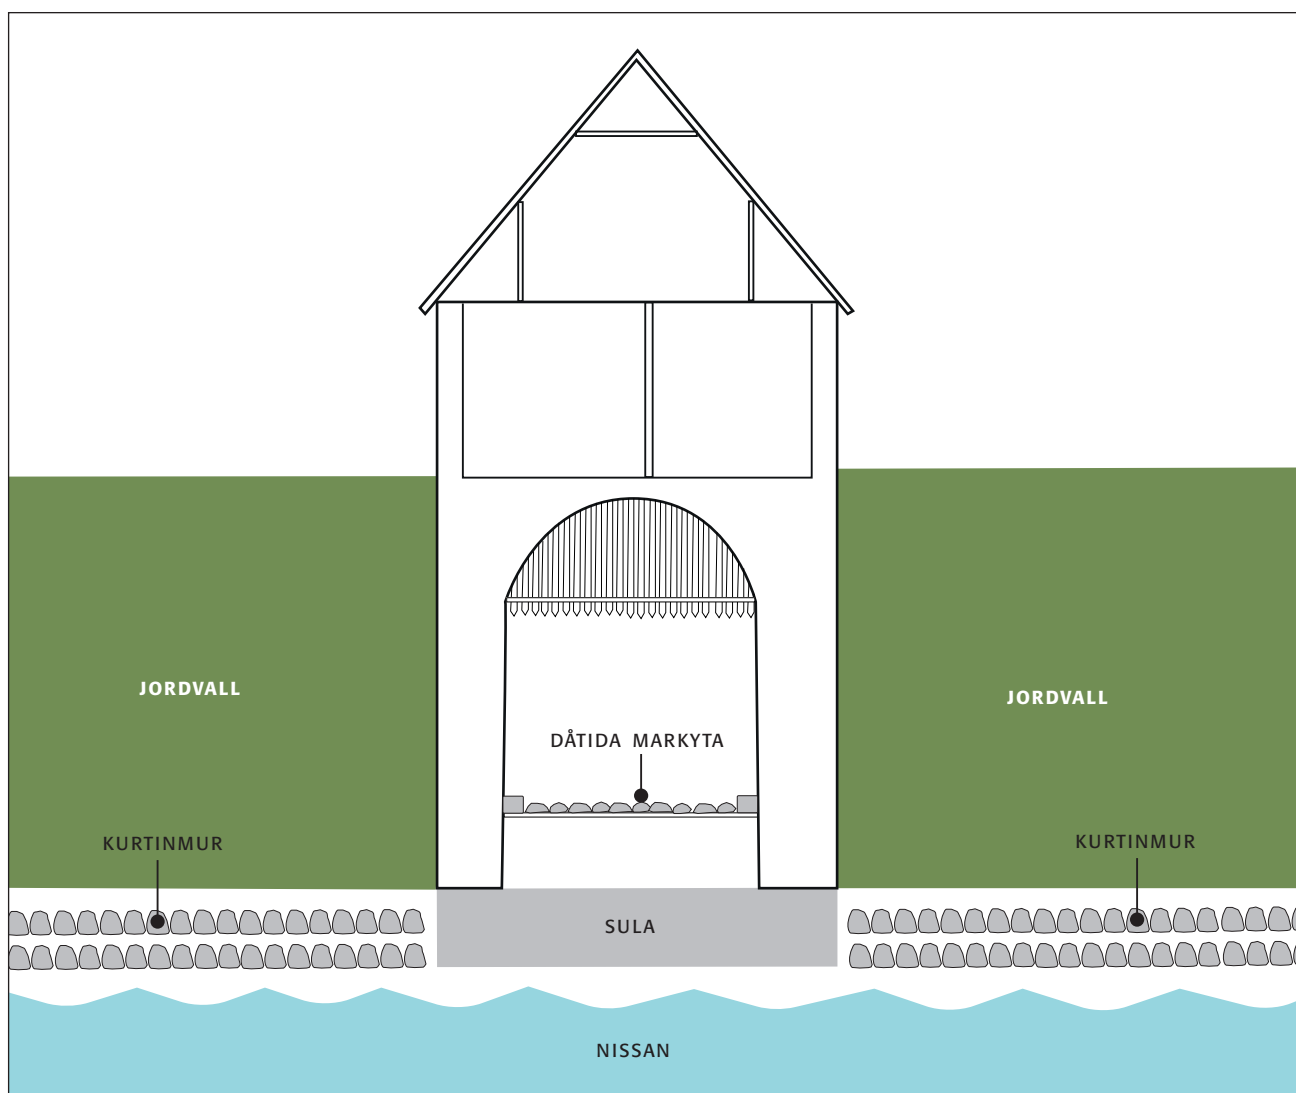
Tittar man på en ritning över Västerport från tidigt 1700-tal, (troligen 1715) ser man att Västerport bestått av två våningar med ett fällgaller, en portgång i form av ett valv på nedervåningen och att ovanvåningen har haft fyra fönsterluckor sannolikt för att kanoner skulle kunna försvara vallarna. Man kan också se att bottenvåningen har kraftigare murar än ovanvåningen. Men murarna på bottenvåningen är inte så kraftiga som fyra meter. Uppmättningsritningar av den snarlika Norre Port, vilka gjordes år 1929, visar att murarna på bottenvåningen varit cirka 2 meter breda (HMA 388). Detta skulle tyda på att de påträffade murarna för Västerport inte har tillhört själva den stående byggnaden utan har utgjort en sula på vilken den stående byggnaden har vilat. Sannolikt har dock alla murar varit sammanhängande med kalkbruk så att byggnaden hade en stabil grund att stå på. Att Västerports grundläggning var ordentligt gjord var viktigt då kurtinmurar och en bro har anslutit till Västerport. Vallgraven har också legat direkt mot porten och varit cirka sjutton meter bred vilket gör att Västerport inte haft något direkt stöd för byggnaden åt väster. Därför behövdes en rejäl grundläggning för att byggnaden inte skulle ge sig ut i vallgraven eller påverkas av de jordvallar som fanns runt Västerport. Västerport fick därmed också fungera som en form av brofäste för bron som ledde ut ur staden. Att det rör sig om sulan till Västerport tyder också höjdmätningarna på. Äldre inmätningar ges generellt en korrigering på +0,1 meter på mätningvärdet idag beroende skillnad på mätsystem. Om man antar att höjden på kantstenen som påträffades 1935 och stenläggningen är ungefär på samma höjd skulle den vara +3,80 och med korrigering i höjd som krävs skulle stenläggning i Västerport varit på cirka 3,90 meter över havet enligt dagens mätstandard. Detta innebär sannolikt att dåtidens markyta när Västerport var i bruk låg på ungefär +3,90 m ö.h. Granskar man höjdvärdena på de påträffade murarna är värdena på de högsta höjderna på 3,7-3,8 meter det

Figur 10. Skiss över tänkbar konstruktion över Västerport. Illustration: Anders Andersson.

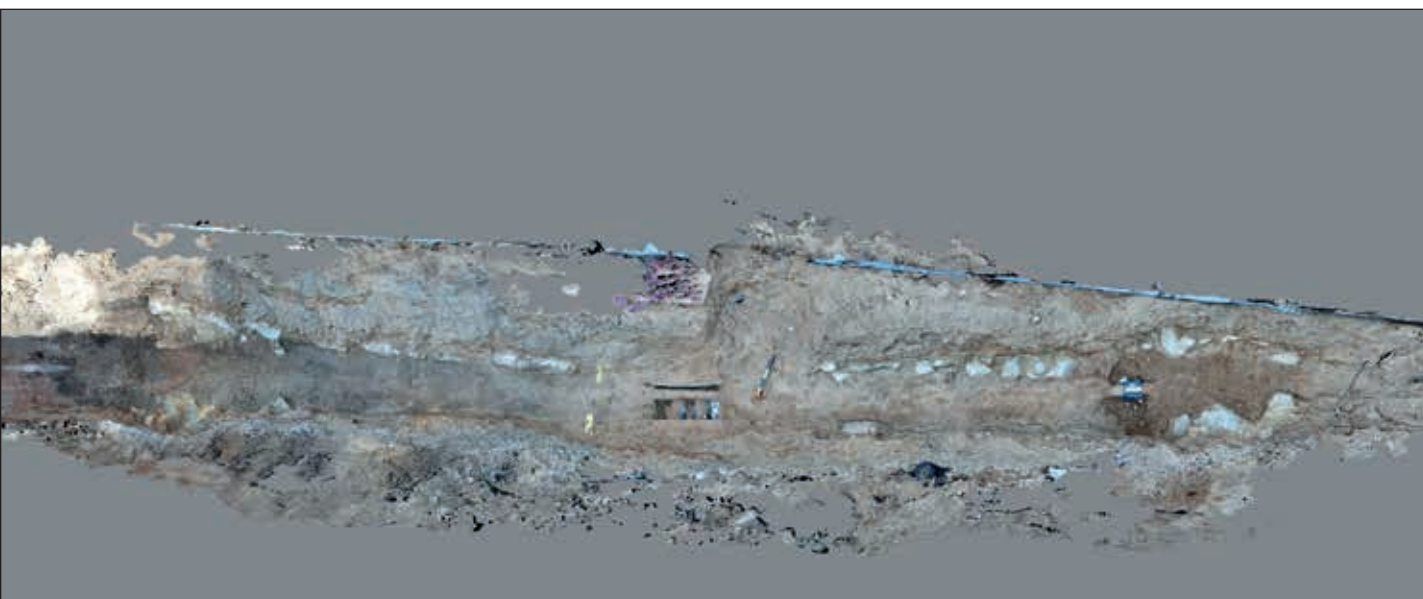
Figur 11. En översiktlig 3D-dokumentation genomfördes för att kunna granska murarna i efterhand. 3D-konstruktion av Patrik Hallberg baserad på foton av Fredrik Larsson.
