# Arkeologisk utredning av sträckan **Långasand–Eftra by** inför plane- rad dragning av vattenledning

Halland, Falkenbergs kommun, Eftra socken

Arkeologisk utredning 2017

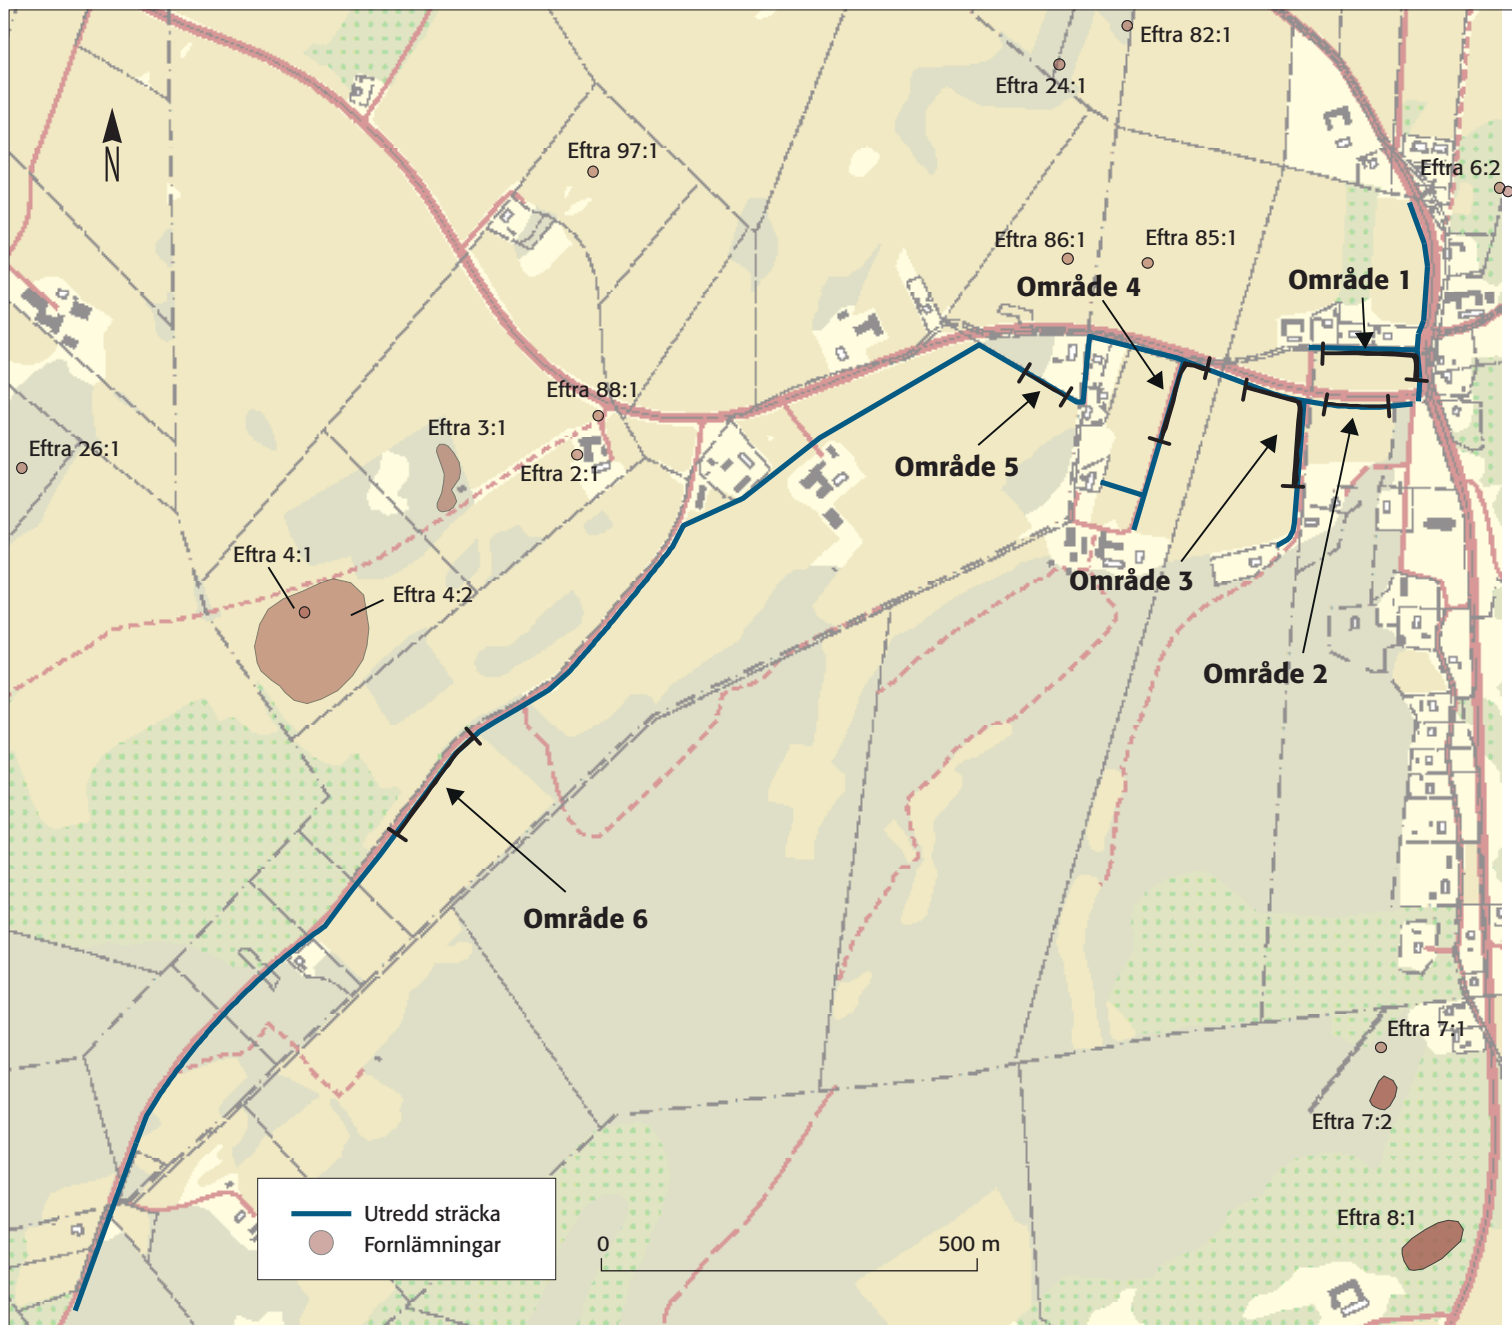
Figur 1. Undersökningsområdena samt närliggande fornlämningar. Skala 1:10 000.

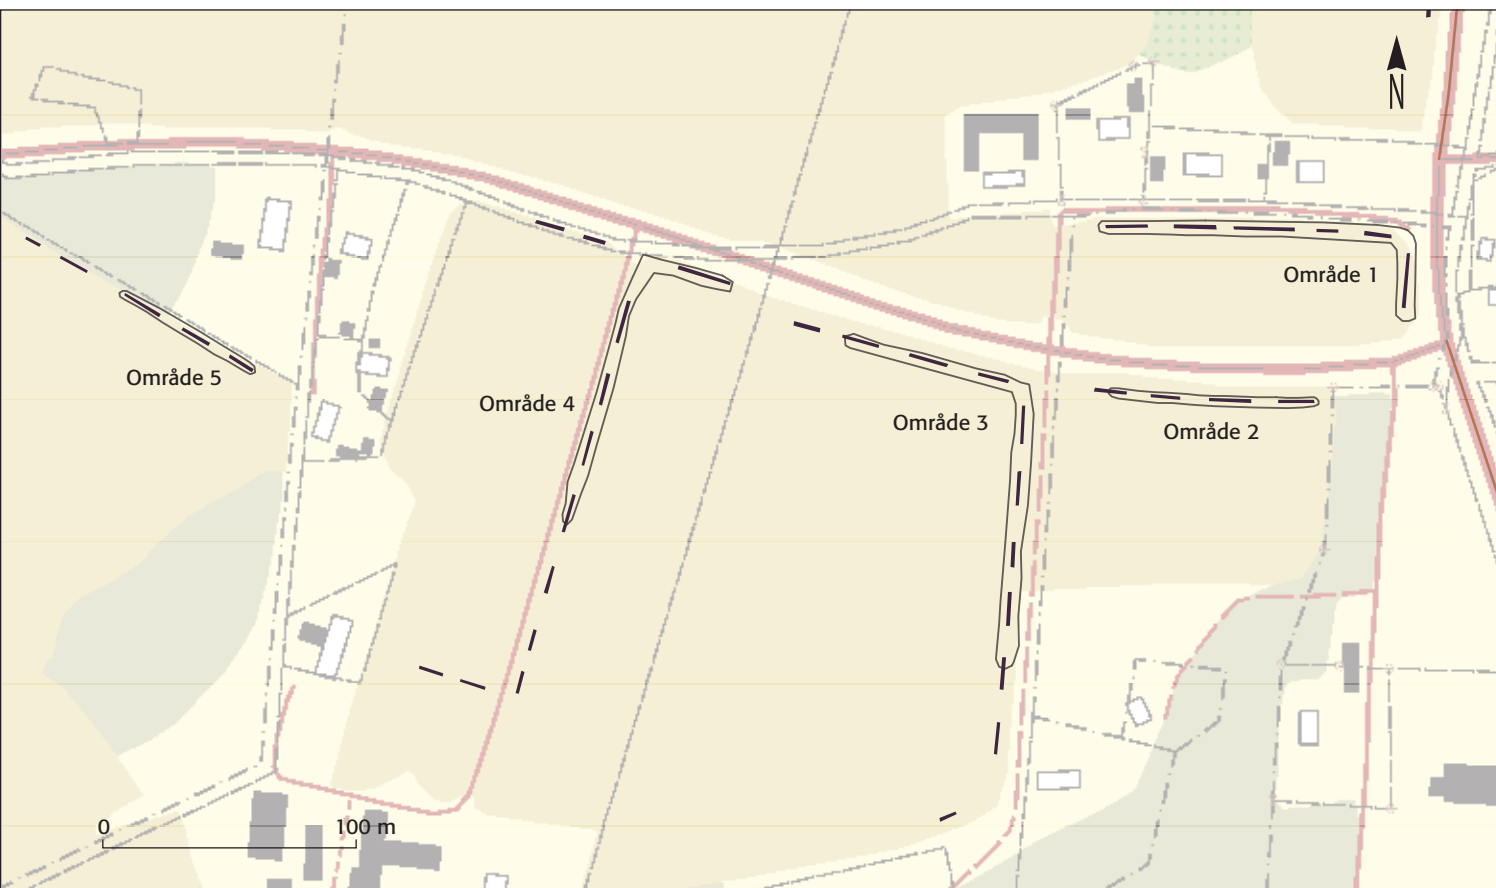
Figur 2. Östra delen av undersökningsområdet med område 1–5. Skala 1:3000.

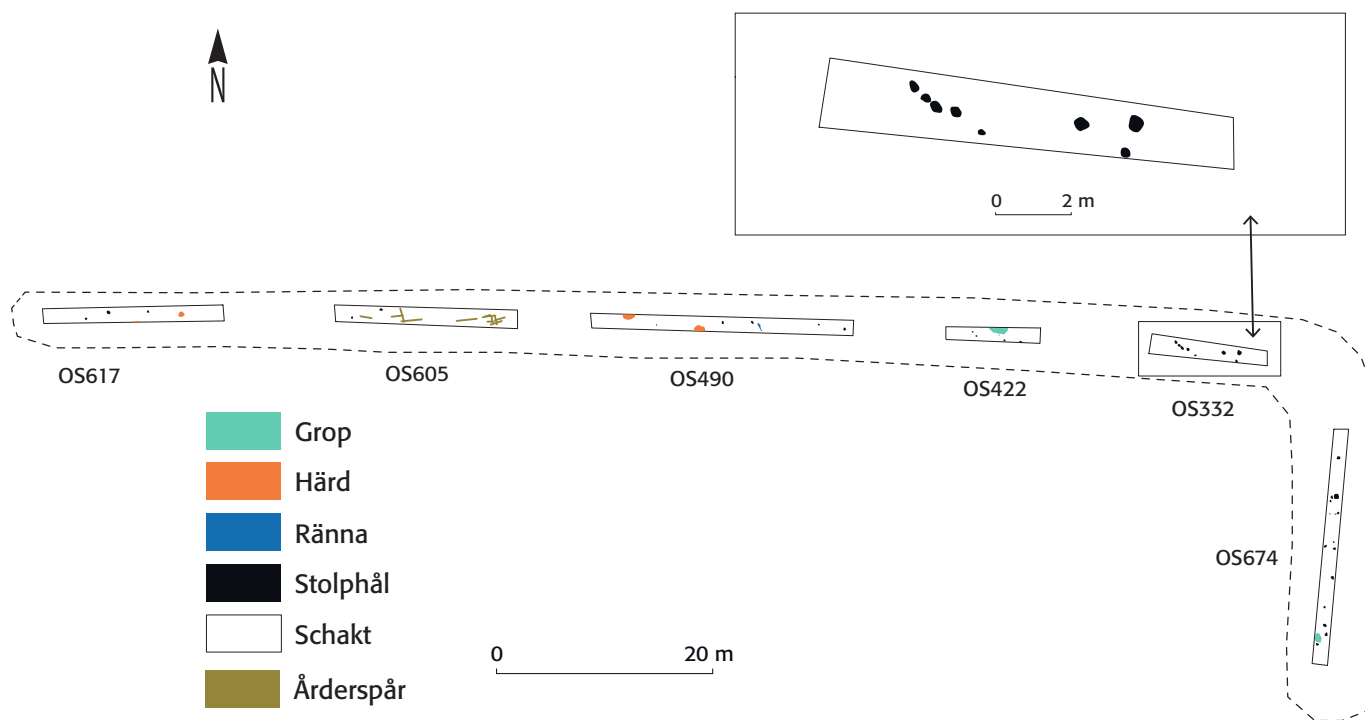
Figur 3. Område 1. Skala 1:700.

Område 1 är beläget i åkermark/vall drygt 180 meter norr om Eftra kyrka, på den västra sidan om Kustvägen och på norra sidan om vägen mot Risarp. Matjordslaget inom område 1 var mellan 0,4–0,6 meter och alven i schakten utgjordes av gul grusig sand. Totalt grävdes sex schakt med en sammanlagd yta av 144 m<sup>2</sup>. Inom dessa schakt påträffades 3 gropar, 4 hårdar, 1 ränna och 39 stolphål. Noteras kan även att det fanns en tydlig stolphålsrad i schaktet OS332, vilket möjligen kan vara delen av en vägg till ett stolpbyggt hus. Anläggningarna inom område 1 bedömdes som humösa till sin karaktär. Detta kan antyda att anläggningarna är förhållandevis unga och möjligen härstammar från den senare delen av järnåldern eller från medeltiden. Vid sidan om anläggningarna påträffades också åderspår i schaktet OS605. Utöver anläggningarna påträffades en slagen flinta.

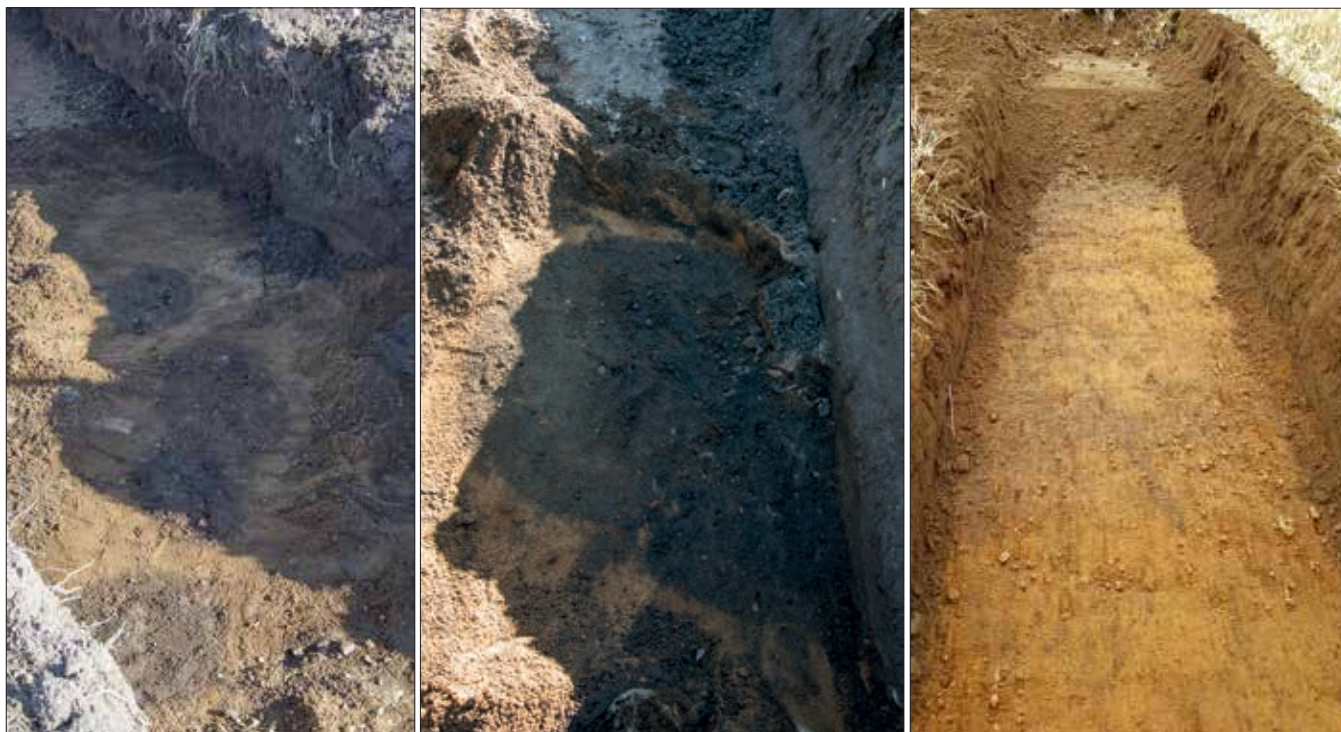
Figur 4. Från vänster; stolphålen i OS332 (Fotonr. 2017-19-35), en av groparna i OS674 (Fotonr. 2017-19-33) samt årderspår i OS605 (Fotonr. 2017-19-38). Foto: Ola Kadefors.

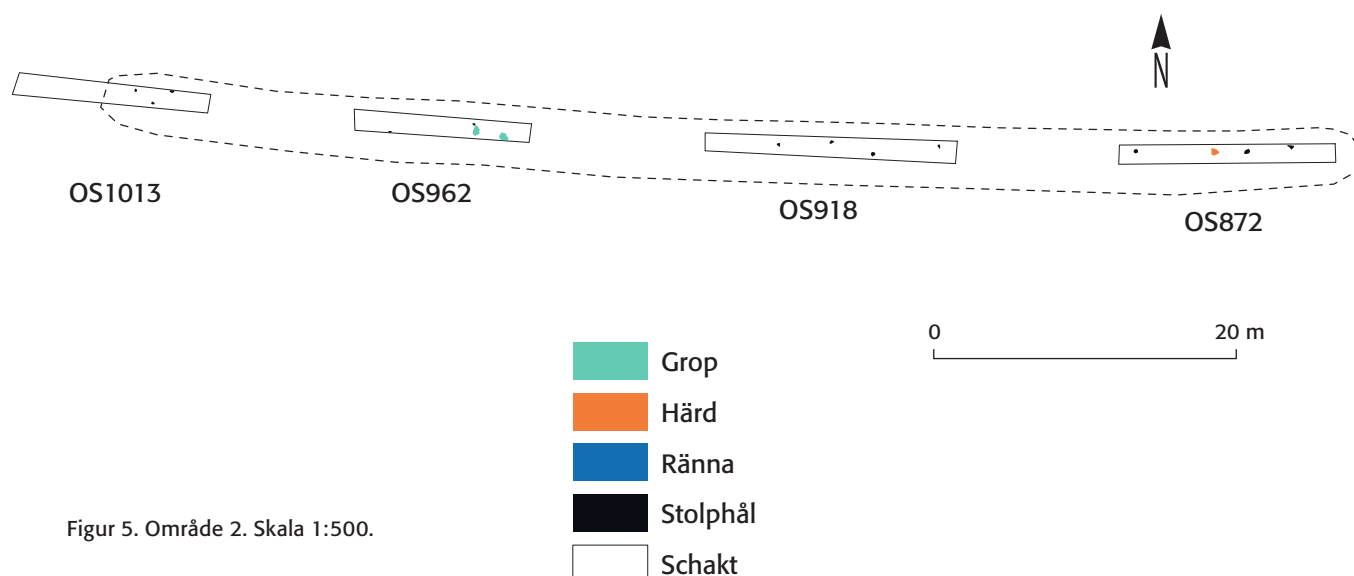
Figur 5. Område 2. Skala 1:500.

Område 2 är beläget i flack åkermark och har ett matjordslager på mellan 0,6–1,0 meter. Alven består av grusig gul sand. Totalt grävdes fyra schakt inom område 2 med en sammanlagd yta av 73 m<sup>2</sup>. Inom detta område påträffades en hård, två gropar och tolv stolphål av

förhistorisk karaktär. Till skillnad från anläggningarna inom område 1 är anläggningarna inom område 2 av en äldre karaktär då de är något mer urlakade. Inga fynd påträffades.

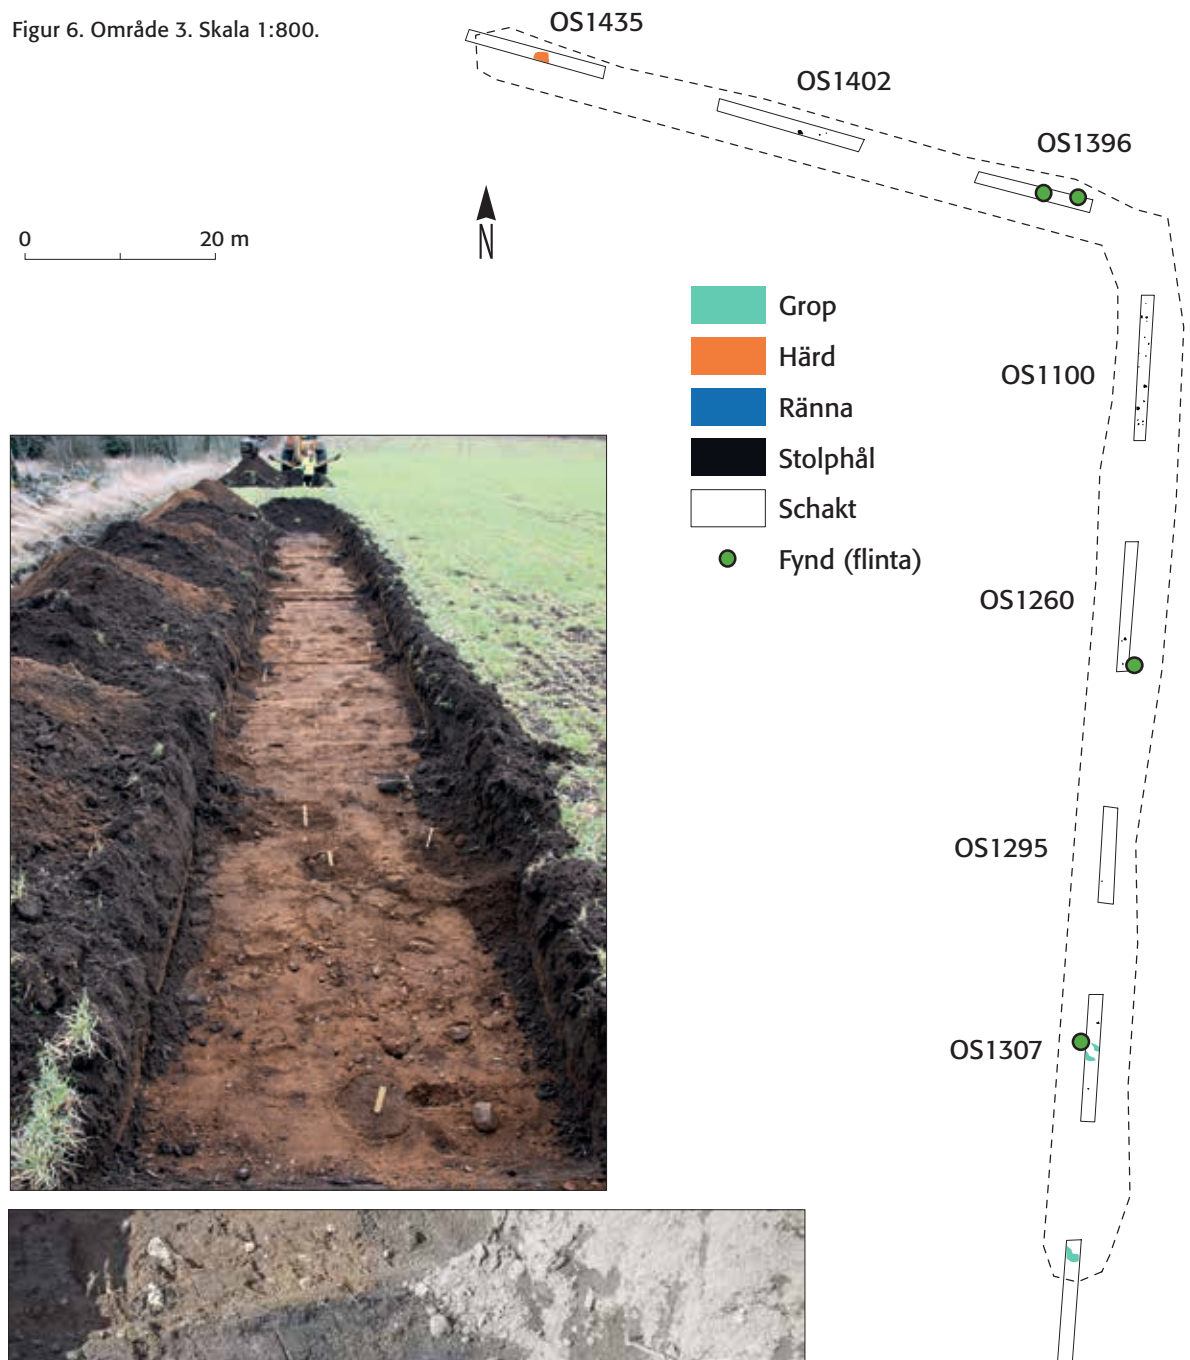
Figur 7. Stolphål i OS1100 (överst), (Fotonr. 2017-19-01) samt härden i OS1435 (Fotonr. 2017-19-21) Foto: Ola Kadefors.

Område 3 är beläget i åkermark såväl i plan mark som i en svag nordsluttning. I den södra delen av området, i den del av området som är svagt sluttande, är matjordslagret mellan 0,3–0,4 meter tjockt, medan den norra delen av området har ett 0,7–1,0 meters tjockt matjordslager invid landsvägen. Alven består av grusig gul sand med ett visst innehåll av knytnävsstor sten. Totalt grävdes åtta schakt inom område 3 med en sammanlagd yta av 150 m<sup>2</sup>. Inom detta område påträffades 4 gropar och 25 stolphål av förhistorisk karaktär. Koncentrationen av anläggningar är som störst i schaktet OS1100. Tre flintor påträffades.

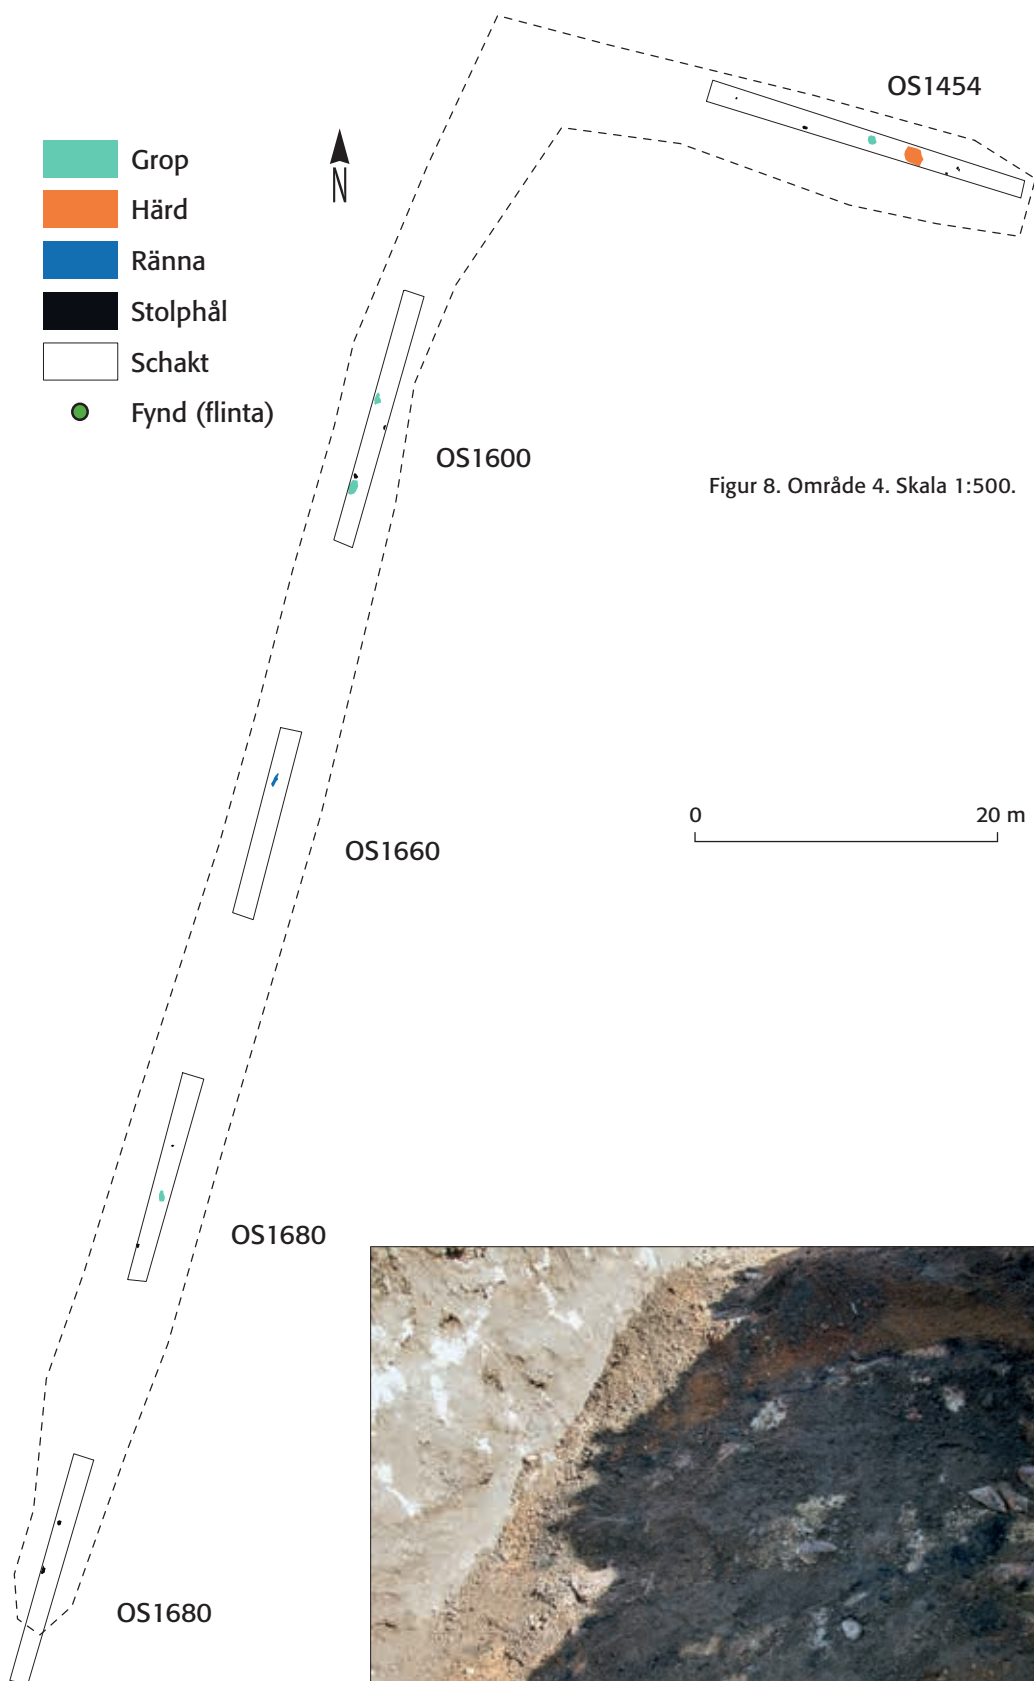
Figur 9. Härd i OS1454. (Fotnr. 2017-19-24) Foto: Ola Kadefors.

Område 4 är beläget i åkermark i såväl en nordsluttning som på flack åkermark. Matjordslagret är i den södra delen mellan 0,3–0,4 meter tjockt, medan den norra delen av området har ett 0,7–1,0 meters tjockt matjordslager utmed landsvägen. Alven består av grusig gul sand med ett visst innehåll av knytnävsstor sten. Totalt grävdes fem schakt inom område 4 med en sammanlagd yta av 108 m<sup>2</sup>. Inom detta område påträffades 1 härd, 1 ränna, 4 gropar och 17 stolphål av förhistorisk karaktär. Härdarna innehöll skörbränd sten. Den huvudsakliga koncentrationen av anläggningar fanns i schaktet OS1454 utmed landsvägen. Inga fynd påträffades.

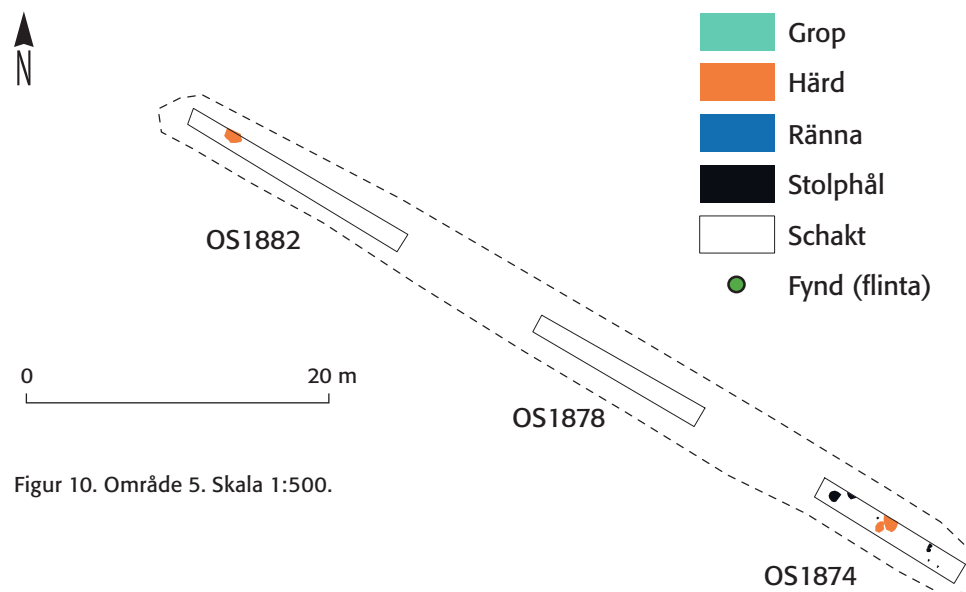
Figur 10. Område 5. Skala 1:500.

Område 5 är beläget i åkermark i en svag västsluttning. Matjordslagret är mellan 0,3–0,4 meter tjockt och alven består av grusig gul sand. Totalt grävdes tre schakt inom område 5

med en sammanlagd yta av 52 m<sup>2</sup>. Inom detta område påträffades tre härdar och sju stolphål av förhistorisk karaktär. Anläggningarna koncentrerades till OS1874 i områdets östra del. Härdarna innehöll rikligt med skörbränd sten. Inga fynd påträffades.

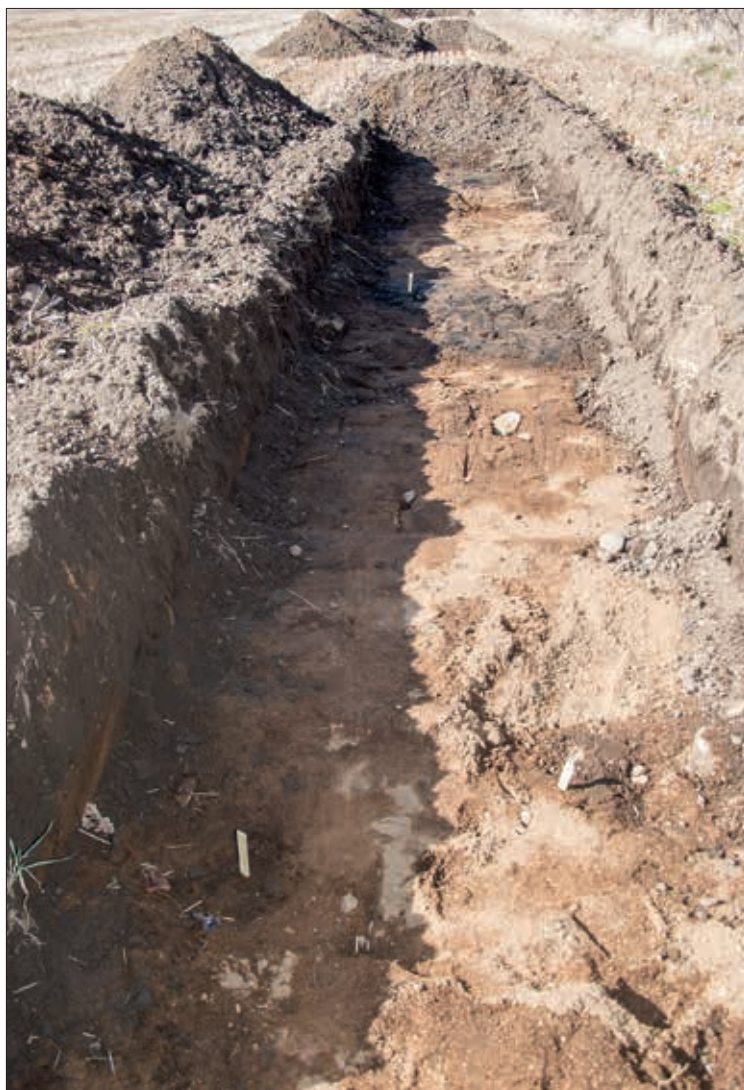
Figur 11. Anläggningar i OS1874.  
(Fotonr. 2017-19-20). Foto: Ola Kadefors.

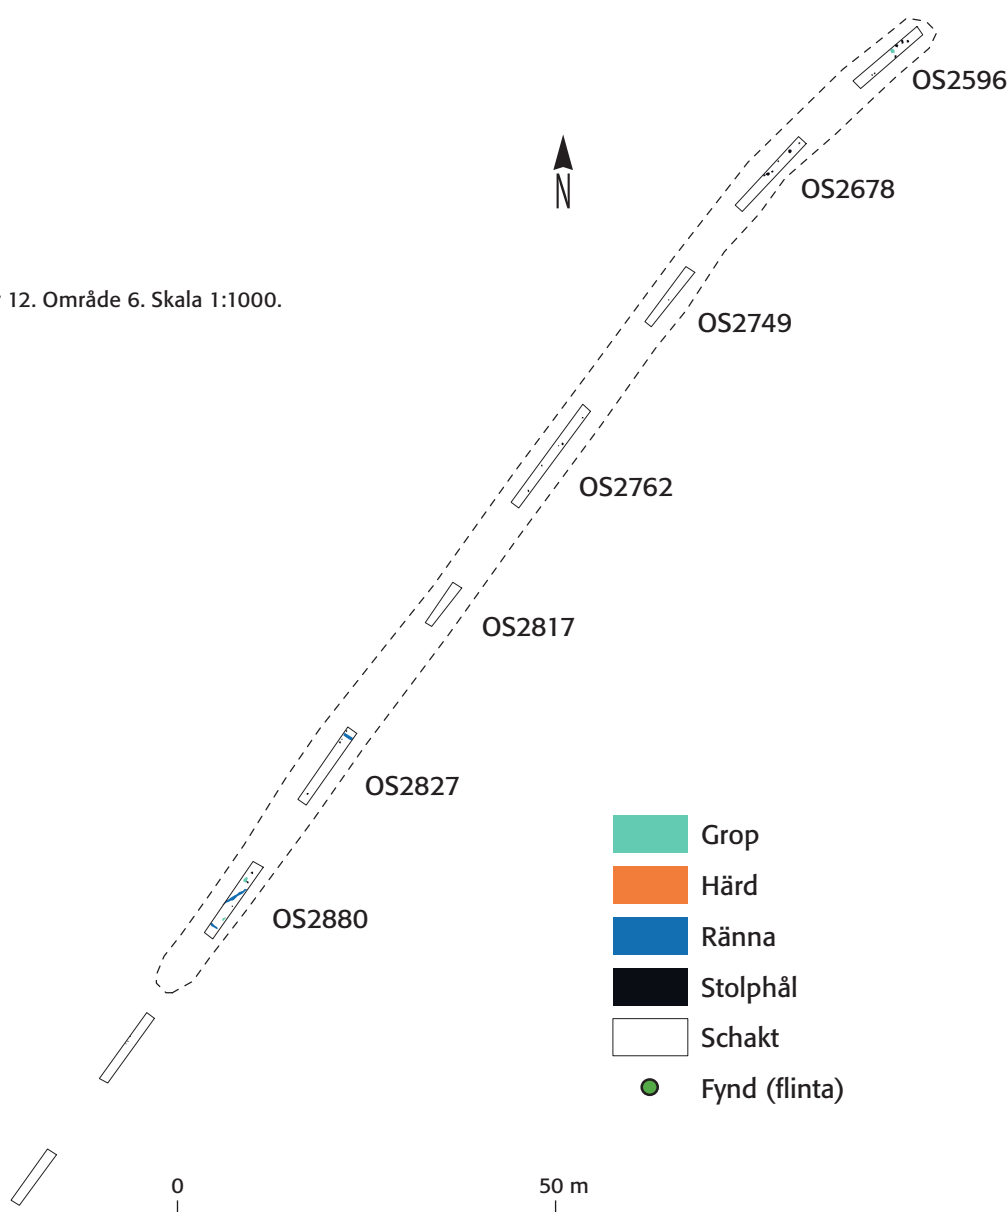
Figur 12. Område 6. Skala 1:1000.

Område 6 är beläget i åkermark. Matjordslagret är drygt 0,2 meter tjockt och alven utgörs av grusig gulröd sand. Område 6 ligger utmed en svag förhöjning i landskapet där markmiljön övergår till sand och grus, till skillnad mot ytorna norr och söder om område 6 där marken är lerig och våt. Totalt grävdes inom området sju schakt med en sammanlagd yta av 105 m<sup>2</sup>. Inom ytan påträffades totalt 32 anläggningar av förhistorisk karaktär, 3 rännor, 4 gropar och 25 stolphål. Bland anläggningarna finns rännor som möjligen kan vara rester av diken men som dock ger intryck av att vara av äldre (förhistorisk) karaktär. Inga fynd påträffades.

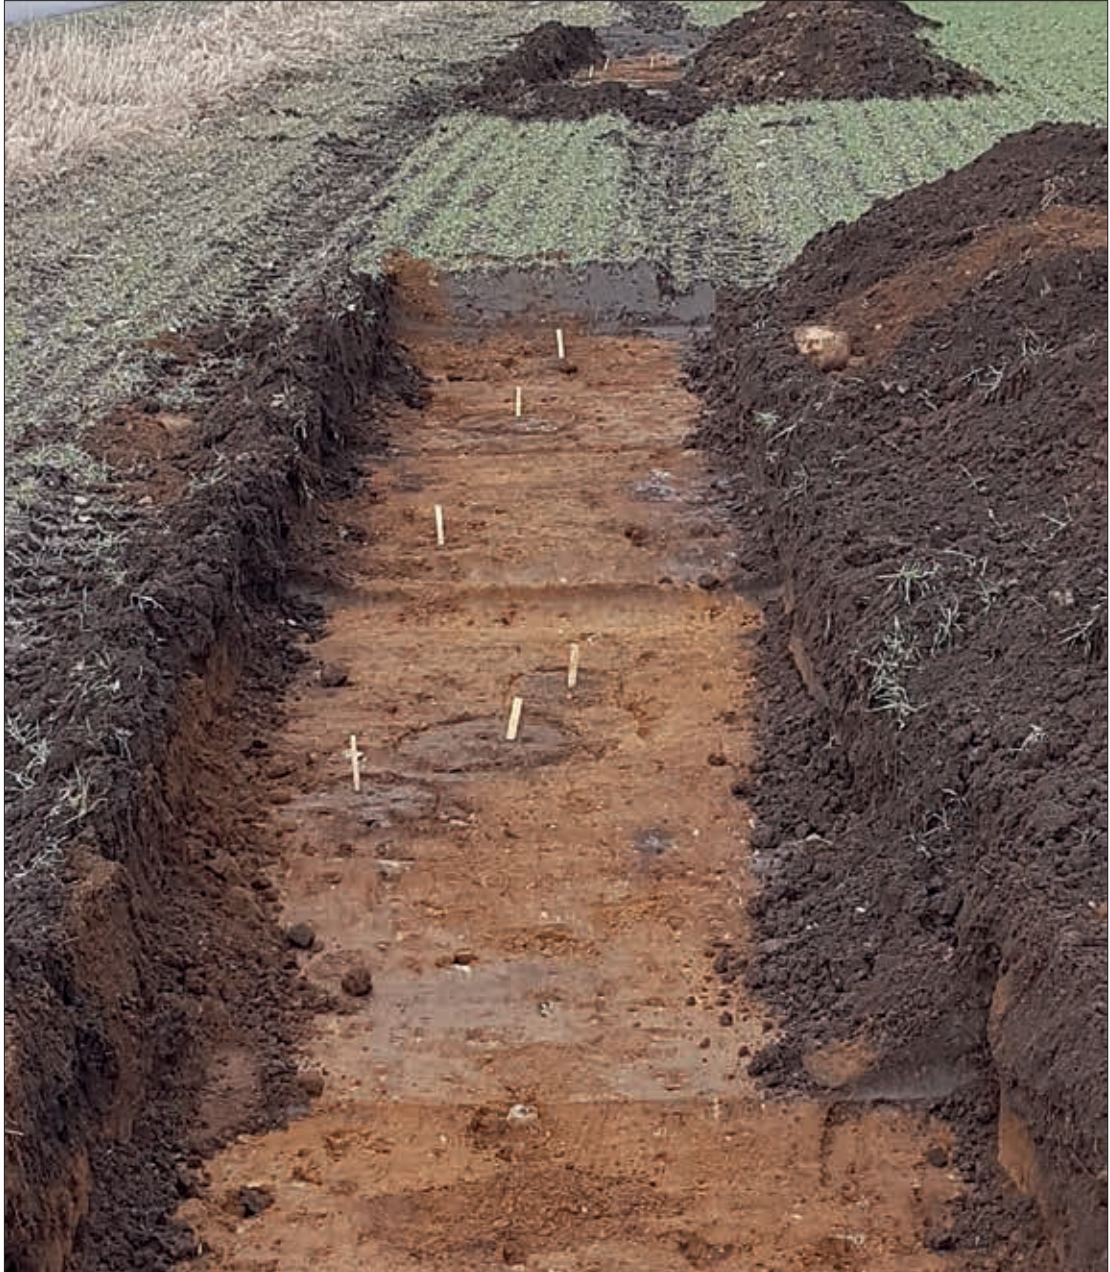
Figur 13. Anläggningar i OS2678. (Fotonr. 2017-19-39). Foto: Ola Kadefors.

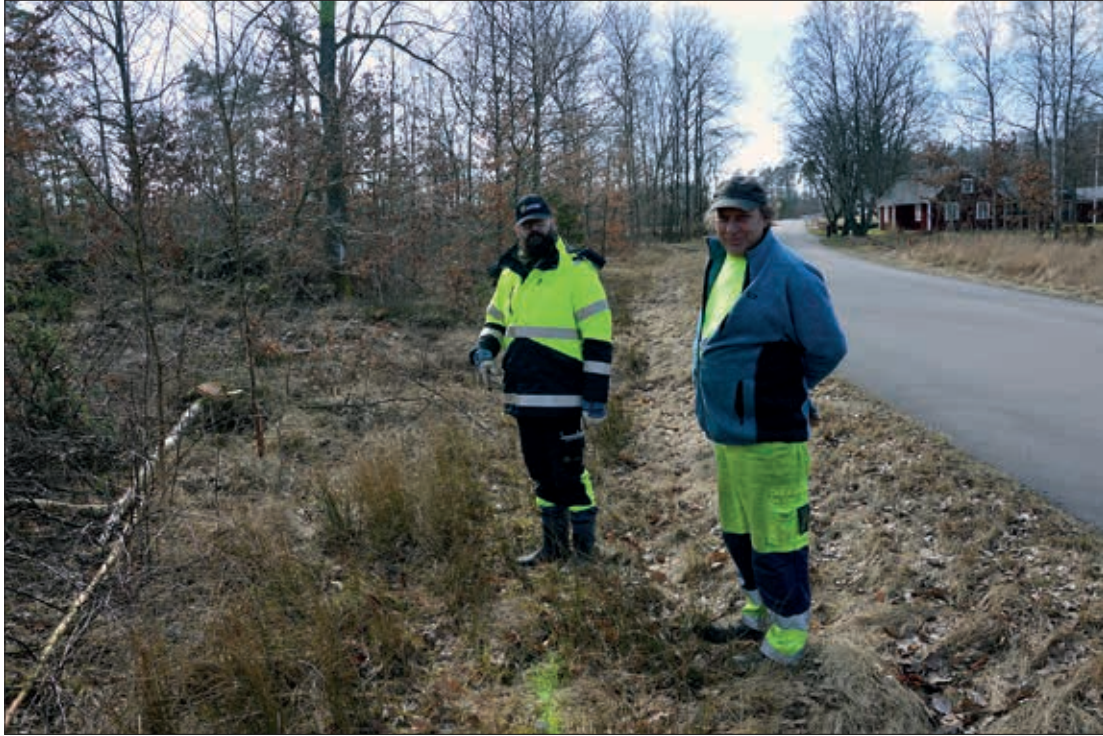
Figur 14. Schakt i den södra delen av undersökningsområdet, schakt invid gården Kärragård, samt Leif Häggström och Jan Rickard (maskinist). (Fotonr. 2017-19-12). Foto: Ola Kadefors.

Sträckan söder om område 6, den sista biten ner mot Långasand, var utan arkeologiska lämningar. En stor del av denna sträcka gick genom skogsmark där det bitvis var mycket svårt att komma åt med grävmaskinen. Övervägande var dock dessa ytor sankt. Vidare kan nämnas att ytorna mellan område 5 och 6 består av åkermark där markmiljön övervägande var mycket våt och lerig. En av de gårdar som passerades på vägen har det passande namnet "Kärrgård".
